Asbestinventarisatetest

Kerkhofstraat 2/0003, 2470 Retie

Attestnummer : 20241002-000254.000

Uitgegeven op : 02.10.2024

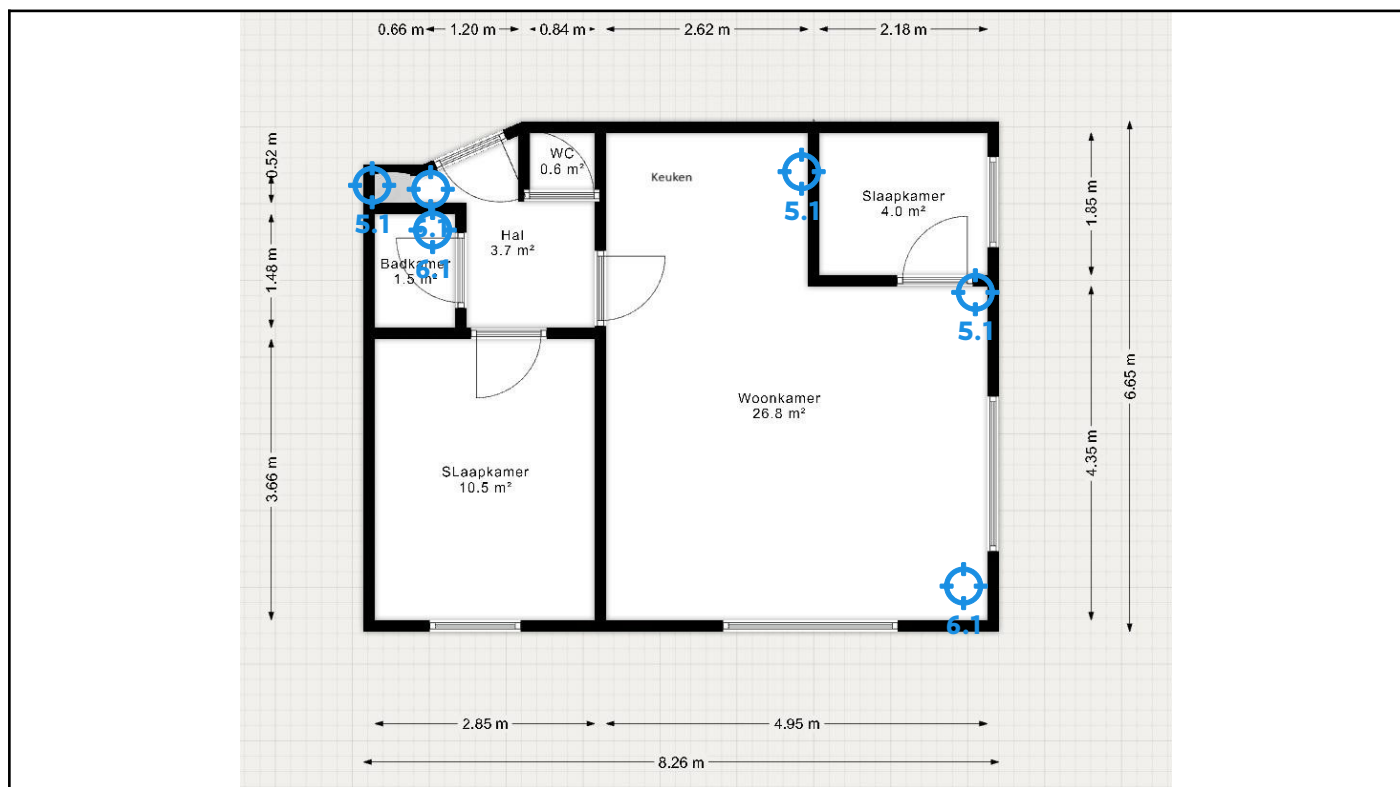
Plan 1.1: App

Beschrijving	Type	Actie
5. Bezetting muren	Geen asbest	-
5.1 Code: Mn01	Mengmonster	-
6. Bezetting plafond	Geen asbest	-
6.1 Code: MN02	Mengmonster	-

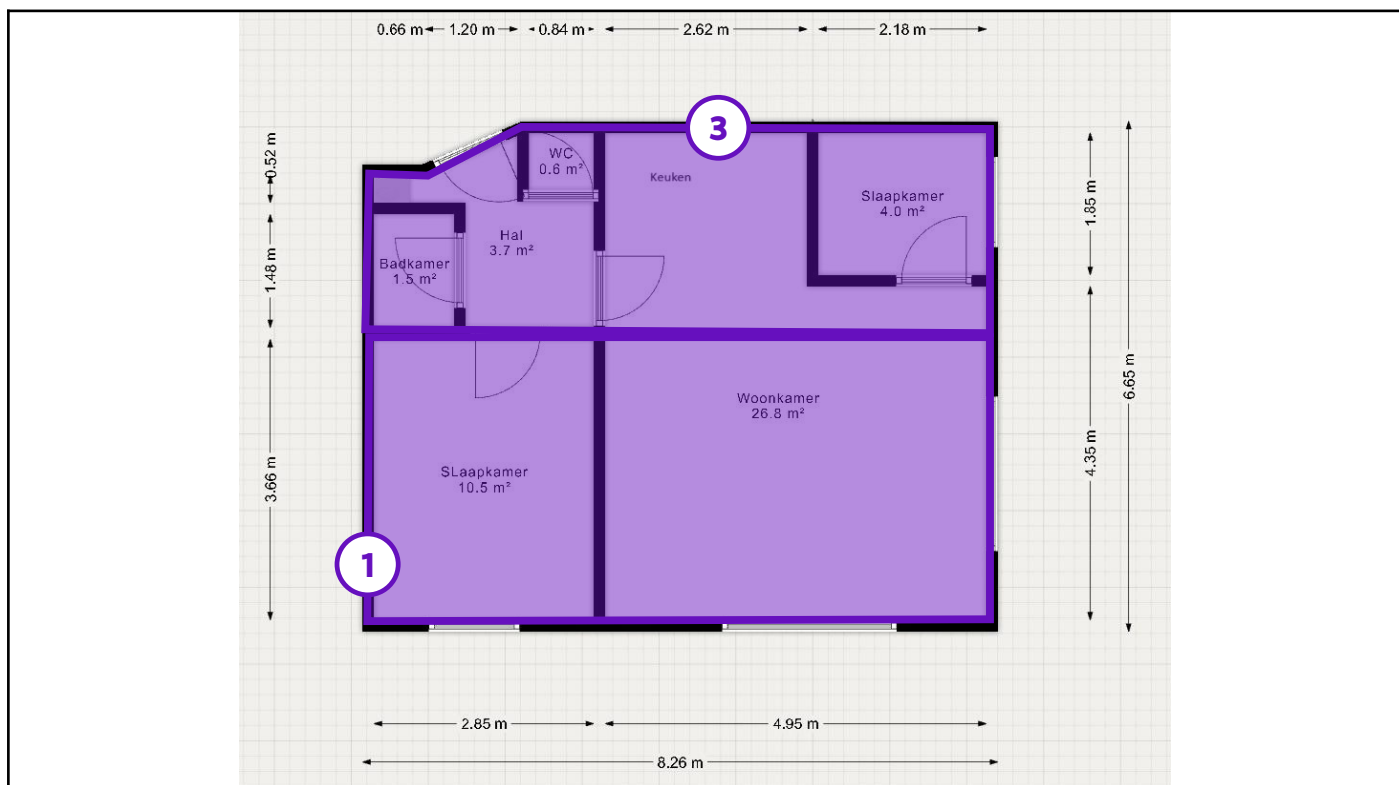
Plan 1.4: App

Beschrijving	Type	Actie
1. Laminaat (houten) vloer	Advies	-
3. Vloer in natuursteen	Advies	-

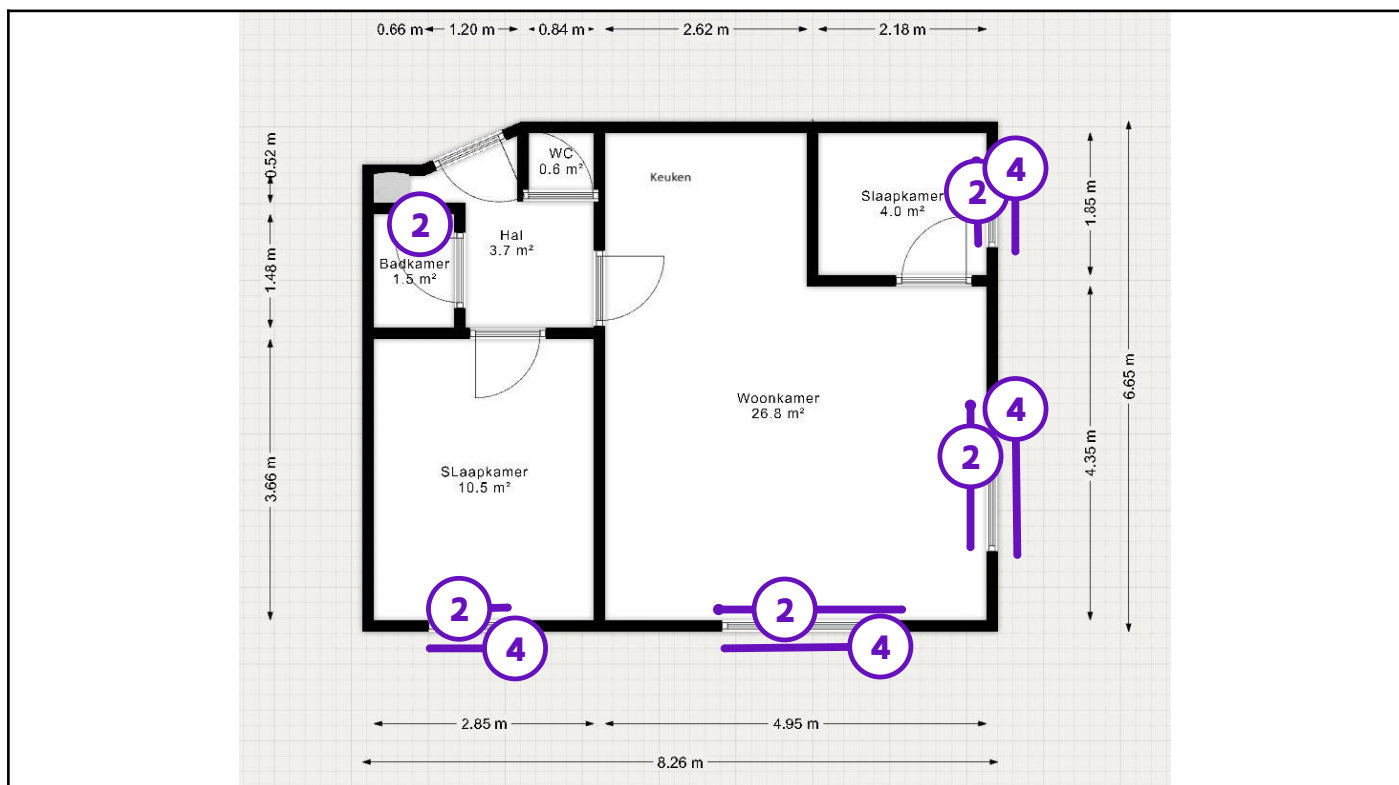
Plan 1.5: App

Beschrijving	Type	Actie
2. Radiatoren bestaande uit gelaste panelen	Advies	-
4. Ramen met soepele kit	Advies	-

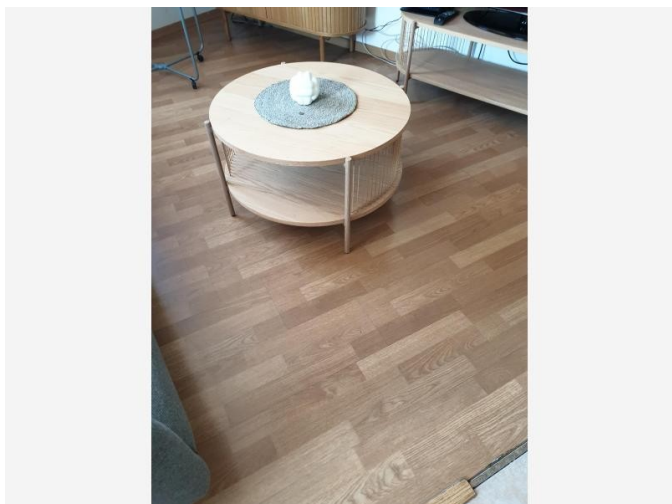
Vrije foto

Op de verdieping werd gelaagde laminaatvloer met een watervaste, gelijkde HDF-plaat als kern aangetroffen. Eventueel nog aanwezige oude vloer, lijm, vloerkleed onder de laminaat toplaag kan niet onderzocht worden zonder de laminaatvloer te beschadigen of weg te nemen. Voorstel om dit te laten onderzoeken wanneer dit bereikbaar wordt of er werkzaamheden gebeuren aan de vloer.

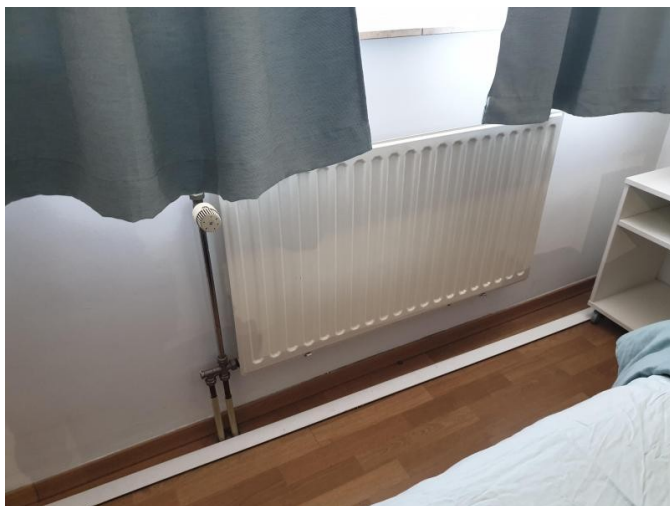
Fiche 2: Radiatoren bestaande uit gelaste panelen

Radiators bestaan uit gelaste panelen, geen dichtingen aanwezig.

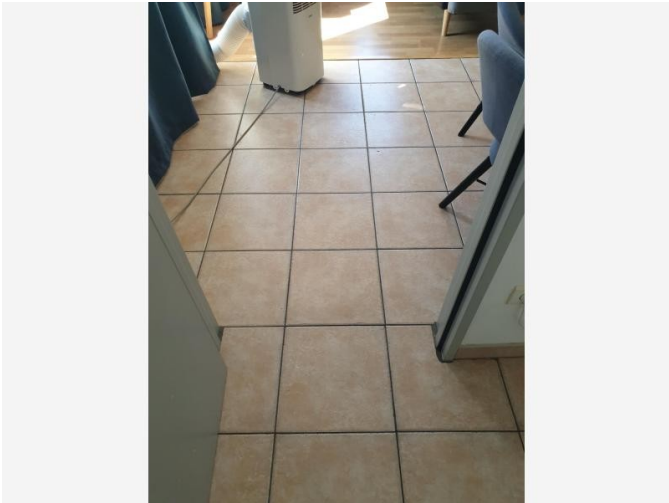
Vrije foto

Vloer in natuursteen/keramiek/terracotta. De tegellijm kan wel asbestdeeltjes bevatten maar kan momenteel niet onderzocht worden. Voorgesteld wordt om dit te laten doen wanneer deze bereikbaar wordt bij werken of renovatie

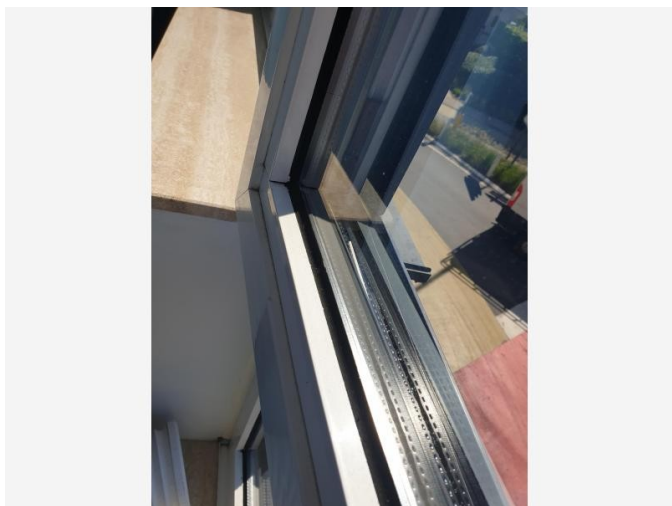
Vrije foto

De ramen zijn opgespoten met soepel kit, eventueel oude kit is niet vast te stellen.

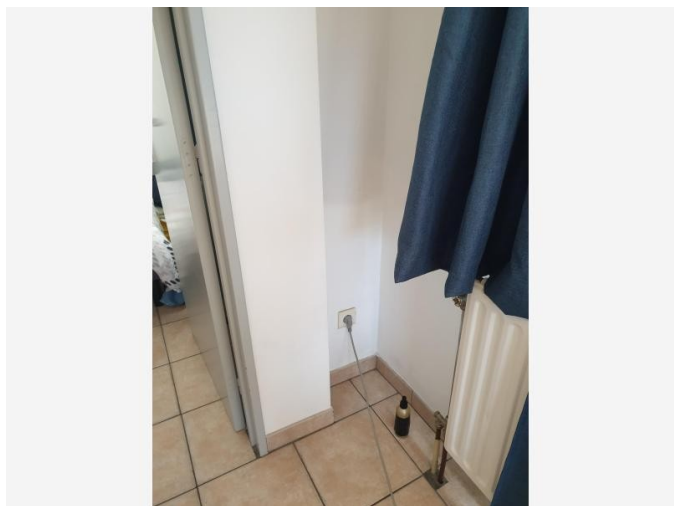
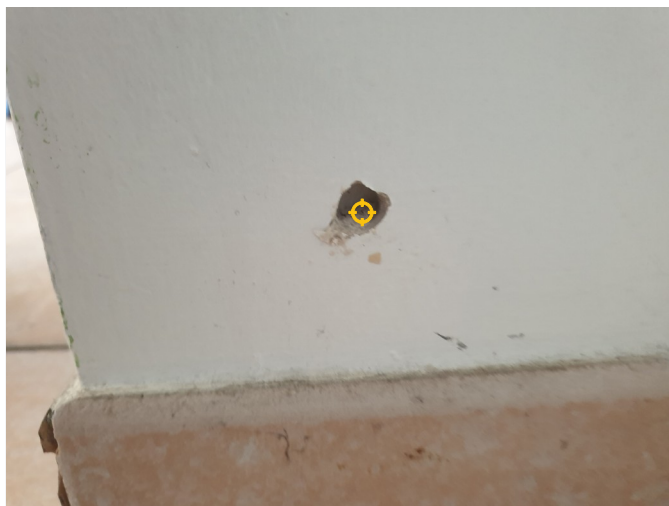
Fiche 5: Bezetting muren

Geen asbest

#	Type	Referentie	Resultaat
5.1	Mengmonster	Mn01	Geen asbest

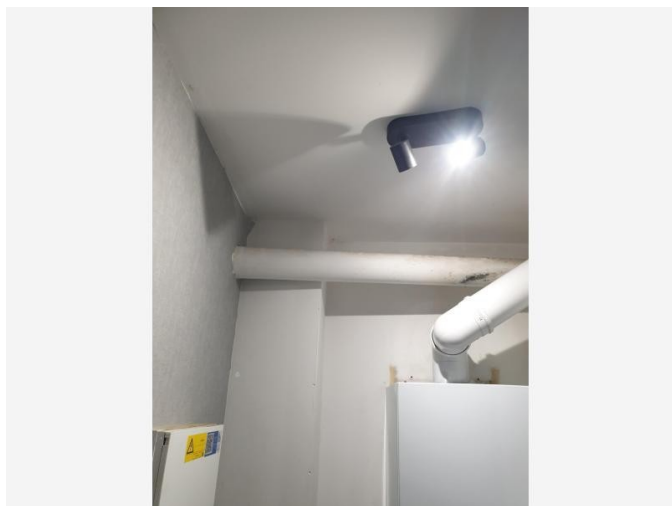
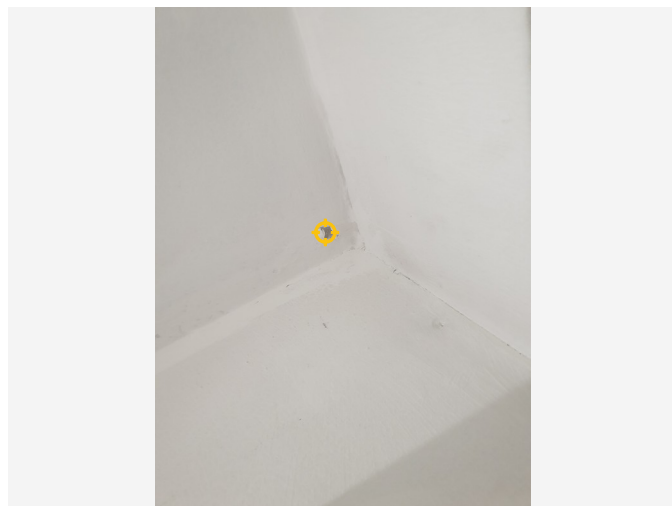
Fiche 6: Bezetting plafond

Geen asbest

#	Type	Referentie	Resultaat
6.1	Mengmonster	MN02	Geen asbest
