# Asbestinventarisatetest

Pastoor Schoetersstraat 11, 2910 Essen

Attestnummer : 20260505-000160.000

Uitgegeven op : 05.05.2026

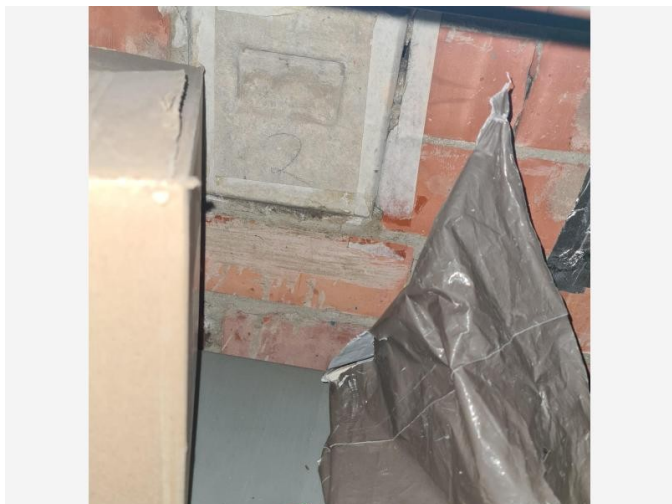
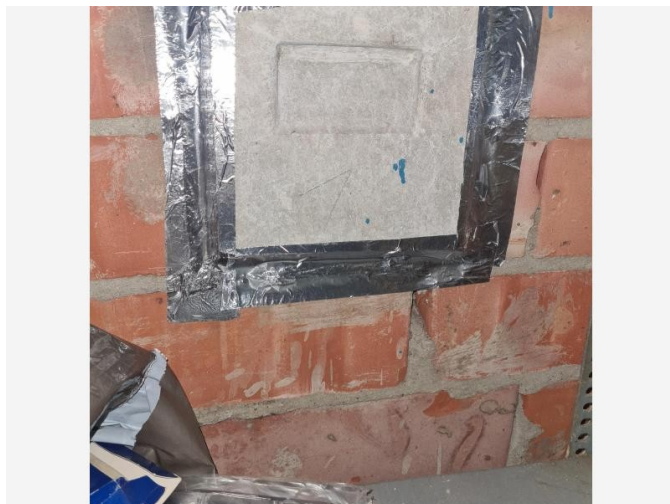
Eindbeoordeling materiaalrisico	Laag materiaalrisico en/of verlaagde kans op vezelvrijgave
---------------------------------	--

Gebondenheid	Categorie 1: hechtgebonden in oorsprong
Asbestsoort (vezeltype)	Alleen chrysotiel aanwezig
Asbestconcentratie	Laag (< 50%)
Afschermingsgraad van het gehele materiaal	Geheel of deels vrij aan de buitenlucht, maar geen contact met binnenlucht
Toestand van het materiaal	Licht beschadigd, licht verweerd. Intacte calciumsilicaatplaat of materiaal met categorie 3-gebondenheid

#	Type	Referentie	Resultaat
1.1	Kleefmonster	4. roetschuif	Chrysotiel

Beschrijving	Roetschuif bij schouw 2de verdieping
Omgeving	Binnen
Primaire drager	HVAC infrastructuur en uitrusting
Asbestmateriaal	Brandwerende afsluiting (prefab geheel) - (vlinder)klep
Bindmiddel van asbestmateriaal	Cement
Gebondenheid op basis van bindmiddel	Hecht
Hoeveelheid (gewicht - aantal)	<ul style="list-style-type: none"><li>• 2,00 kg - 1 stuk</li></ul>
Totaal gewicht	2,00 kg
Eenvoudig bereikbaar	Ja
Bevestigingswijze	<ul style="list-style-type: none"><li>• Verlijmd, ingegoten, versmeerd</li></ul>
Identificatiemethode	Een monstername door de asbestdeskundige met laboanalyse door een asbestlabo.
Destructieve handeling voor identificatie	Nee
Opmerking	De schouw op de 2de verdieping is voorzien van 2 roetschuiven.

Het asbestmateriaal valt onder de mijlpaal van 2040.

Zorgvuldig beheren

- Zorg voor een veilig beheer. Vermijd het beschadigen van het asbestmateriaal. Controleer de toestand jaarlijks op wijzigingen.

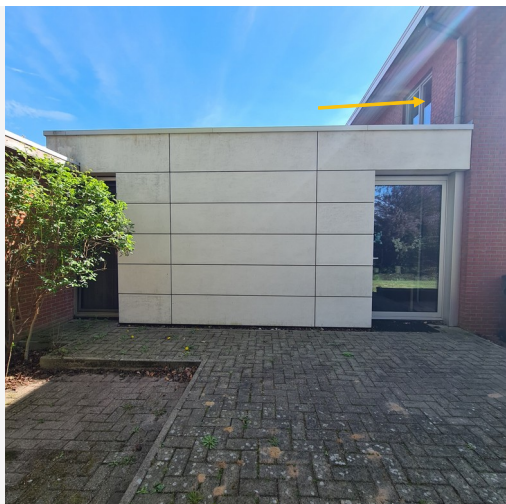
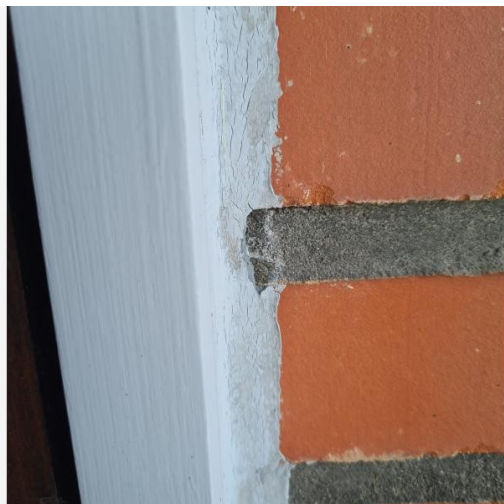
Eindbeoordeling materiaalrisico	Laag materiaalrisico en/of verlaagde kans op vezelvrijgave
---------------------------------	--

Gebondenheid	Categorie 1: hechtgebonden in oorsprong
Asbestsoort (vezeltype)	Alleen chrysotiel aanwezig
Asbestconcentratie	Laag (< 50%)
Afschermingsgraad van het gehele materiaal	Geheel of deels vrij aan de buitenlucht, maar geen contact met binnenlucht
Toestand van het materiaal	Licht beschadigd, licht verweerd. Intacte calciumsilicaatplaat of materiaal met categorie 3-gebondenheid

#	Type	Referentie	Resultaat
2.1	Puntmonster	3. Kit tussen gevelsteen en raam	Chrysotiel

Beschrijving	kit tussen raam en gevelsteen
Omgeving	Buiten
Primaire drager	Wandopening verticaal (raam, deur, ...)
Asbestmateriaal	In-situ afwerkingslagen - Pasta, stopverf, voegsel, stopsel, vulsel, mastiek, kitten, ...
Bindmiddel van asbestmateriaal	Kitten, mastiek, pasta
Gebondenheid op basis van bindmiddel	Hecht
Hoeveelheid (gewicht - aantal)	<ul style="list-style-type: none"><li>• 0,50 kg - 1 stuk</li></ul>
Totaal gewicht	0,50 kg
Eenvoudig bereikbaar	Ja
Bevestigingswijze	<ul style="list-style-type: none"><li>• Verlijmd, ingegoten, versmeerd</li></ul>
Identificatiemethode	Een monstername door de asbestdeskundige met laboanalyse door een asbestlabo.
Destructieve handeling voor identificatie	Nee
Opmerking	Enkel de ramen op de 1ste verdieping.  De ramen gelijkvloers zijn vervangen, onder deze nieuwe kit, kunnen nog oude resten zitten.

Het asbestmateriaal valt onder de mijlpaal van 2040.

Zorgvuldig beheren

- Zorg voor een veilig beheer. Vermijd het beschadigen van het asbestmateriaal. Controleer de toestand jaarlijks op wijzigingen.

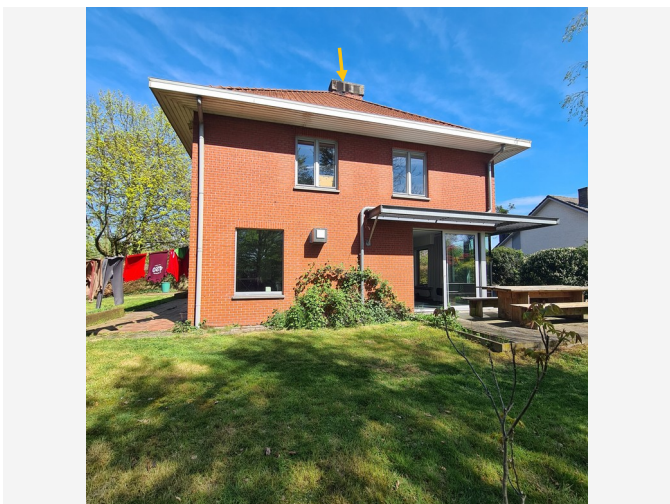
*Situeringfoto*

**Reden:** Het te onderzoeken materiaal situeert zich hoger dan 3,50 m te rekenen vanaf een veilige ondergrond

**Uitleg van de asbestdeskundige:** De schouw is niet langst de binnenzijde te inspecteren.

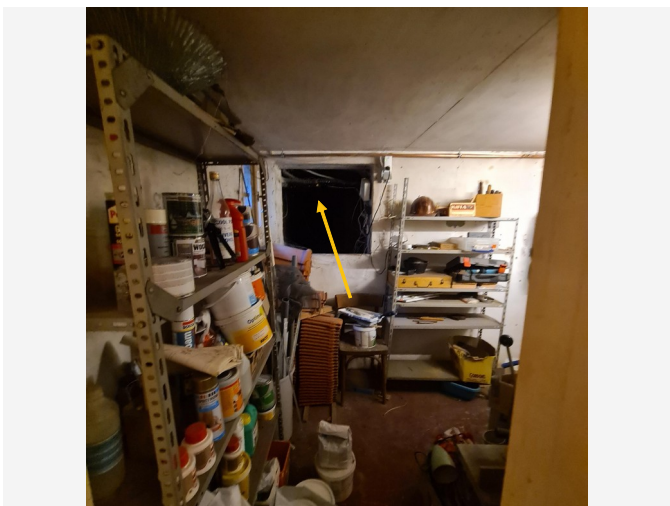
*Situeringfoto*

**Reden:** Hoogte minder dan 1,5 meter

**Uitleg van de asbestdeskundige:** Ruimtes een hoogte van minder dan 150cm maken geen deel uit van de te onderzoeken ruimtes in het kader van een niet-destructief asbestinventarisatetest.

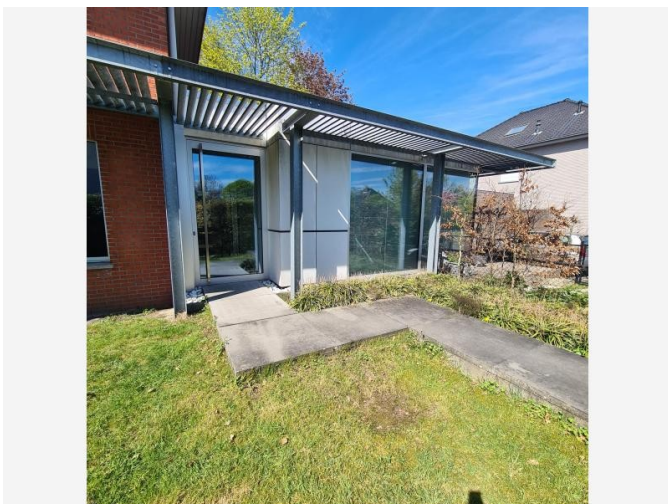
*Situeringfoto*

**Bouwjaar:** 2013

*Constructies gebouwd vanaf 2001 moeten niet onderzocht worden*

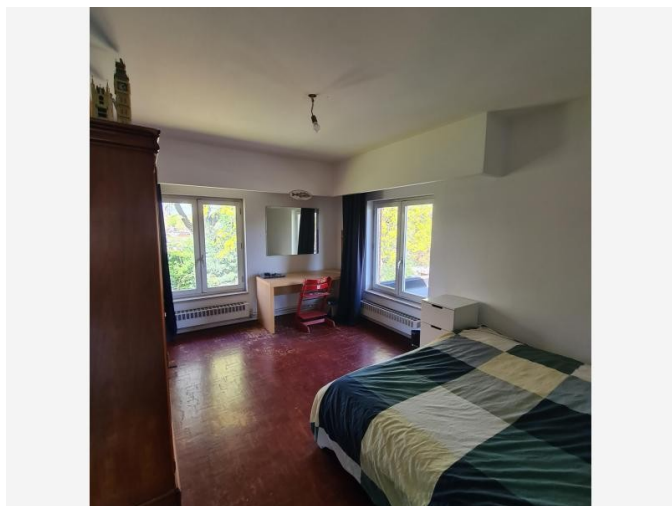
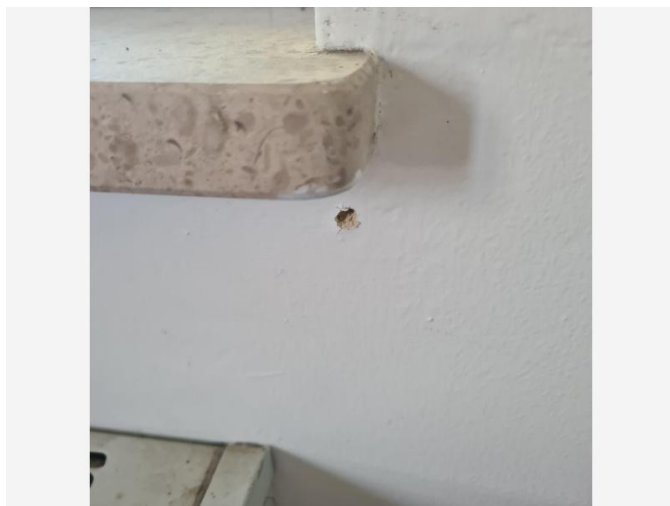
## Fiche 6: Bezetting muren

Geen asbest

#	Type	Referentie	Resultaat
6.1	Mengmonster	1. Bezetting muren	Geen asbest

<b>Beschrijving</b>	Bezetting muren
<b>Omgeving</b>	Binnen
<b>Primaire drager</b>	Binnenwand
<b>Bindmiddel van materiaal</b>	Gips - kalk
<b>Gebondenheid op basis van bindmiddel</b>	Niet-hechtgebonden
<b>Hoeveelheid (oppervlakte - dikte - aantal)</b>	• 501,00 m <sup>2</sup> - 1,00 cm - 1 stuk
<b>Totaal volume</b>	5,01 m <sup>3</sup>
<b>Identificatiemethode</b>	Een monstername door de asbestdeskundige met laboanalyse door een asbestlabo.
<b>Destructieve handeling voor identificatie</b>	Nee
<b>Opmerking</b>	Stooklokaal is in de kelder: Geen bezetting aanwezig Badkamer en wc zijn voorzien van wandtegels.

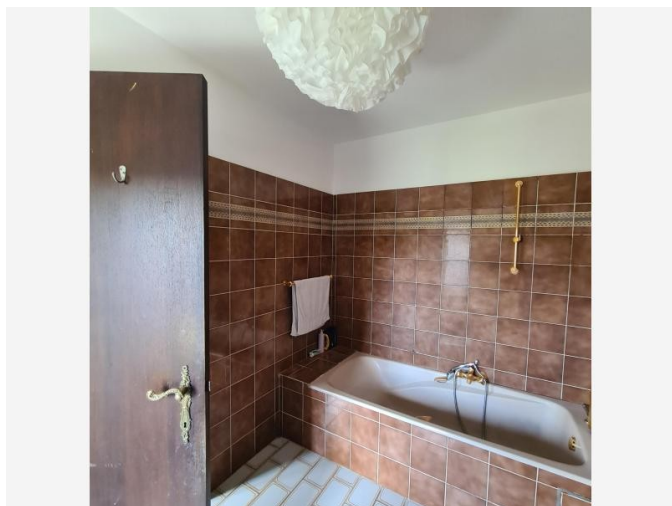
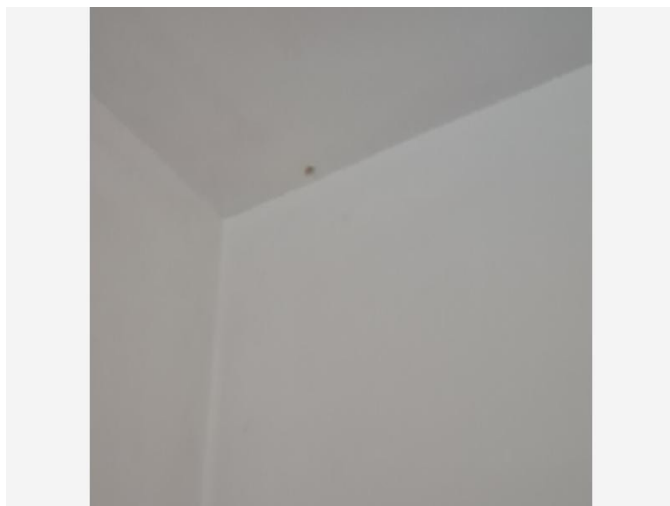
## Fiche 7: Bezetting plafond

Geen asbest

#	Type	Referentie	Resultaat
7.1	Mengmonster	2. Bezetting plafond	Geen asbest

<b>Beschrijving</b>	Bezetting plafond
<b>Omgeving</b>	Binnen
<b>Primaire drager</b>	Plafond
<b>Bindmiddel van materiaal</b>	Gips - kalk
<b>Gebondenheid op basis van bindmiddel</b>	Niet-hechtgebonden
<b>Hoeveelheid (oppervlakte - dikte - aantal)</b>	• 160,00 m <sup>2</sup> - 0,99 cm - 1 stuk
<b>Totaal volume</b>	1,584 m <sup>3</sup>
<b>Identificatiemethode</b>	Een monstername door de asbestdeskundige met laboanalyse door een asbestlabo.
<b>Destructieve handeling voor identificatie</b>	Nee
<b>Opmerking</b>	Geen staal kunnen nemen bij verwarmingsketel; geen bezetting aanwezig. Plafond 2de verdieping is afgewerkt met gipskartonplaten.

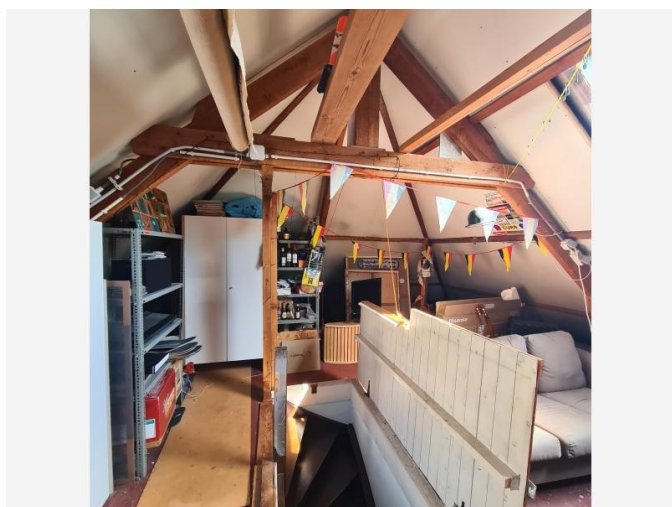
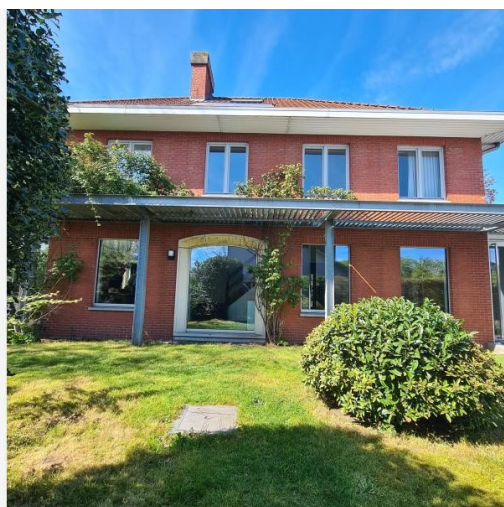
## Fiche 11: Onderdak (niet waarneembaar)

Beschrijving	Notitie	Terug te vinden op plannen
Fiche 11: Onderdak (niet waarneembaar)	<p>Het onderdak is van binnenuit niet bereikbaar. Langs buiten zijn de dakpannen vastgemaakt met storumhaken. Hierdoor is een eventueel asbestverdacht onderdak niet waarneembaar zonder uitbreiding naar een aanvullend destructief onderzoek.</p> <p>Laat dit controleren bij werken door een bevoegd technicus. Het dak is wel vernieuwd in 2011.</p>	Plan 1.5: Dakplan
