Asbestinventarisatetest

Damstraat 25, 9850 Deinze

Attestnummer : 20260430-000336.000

Uitgegeven op : 30.04.2026

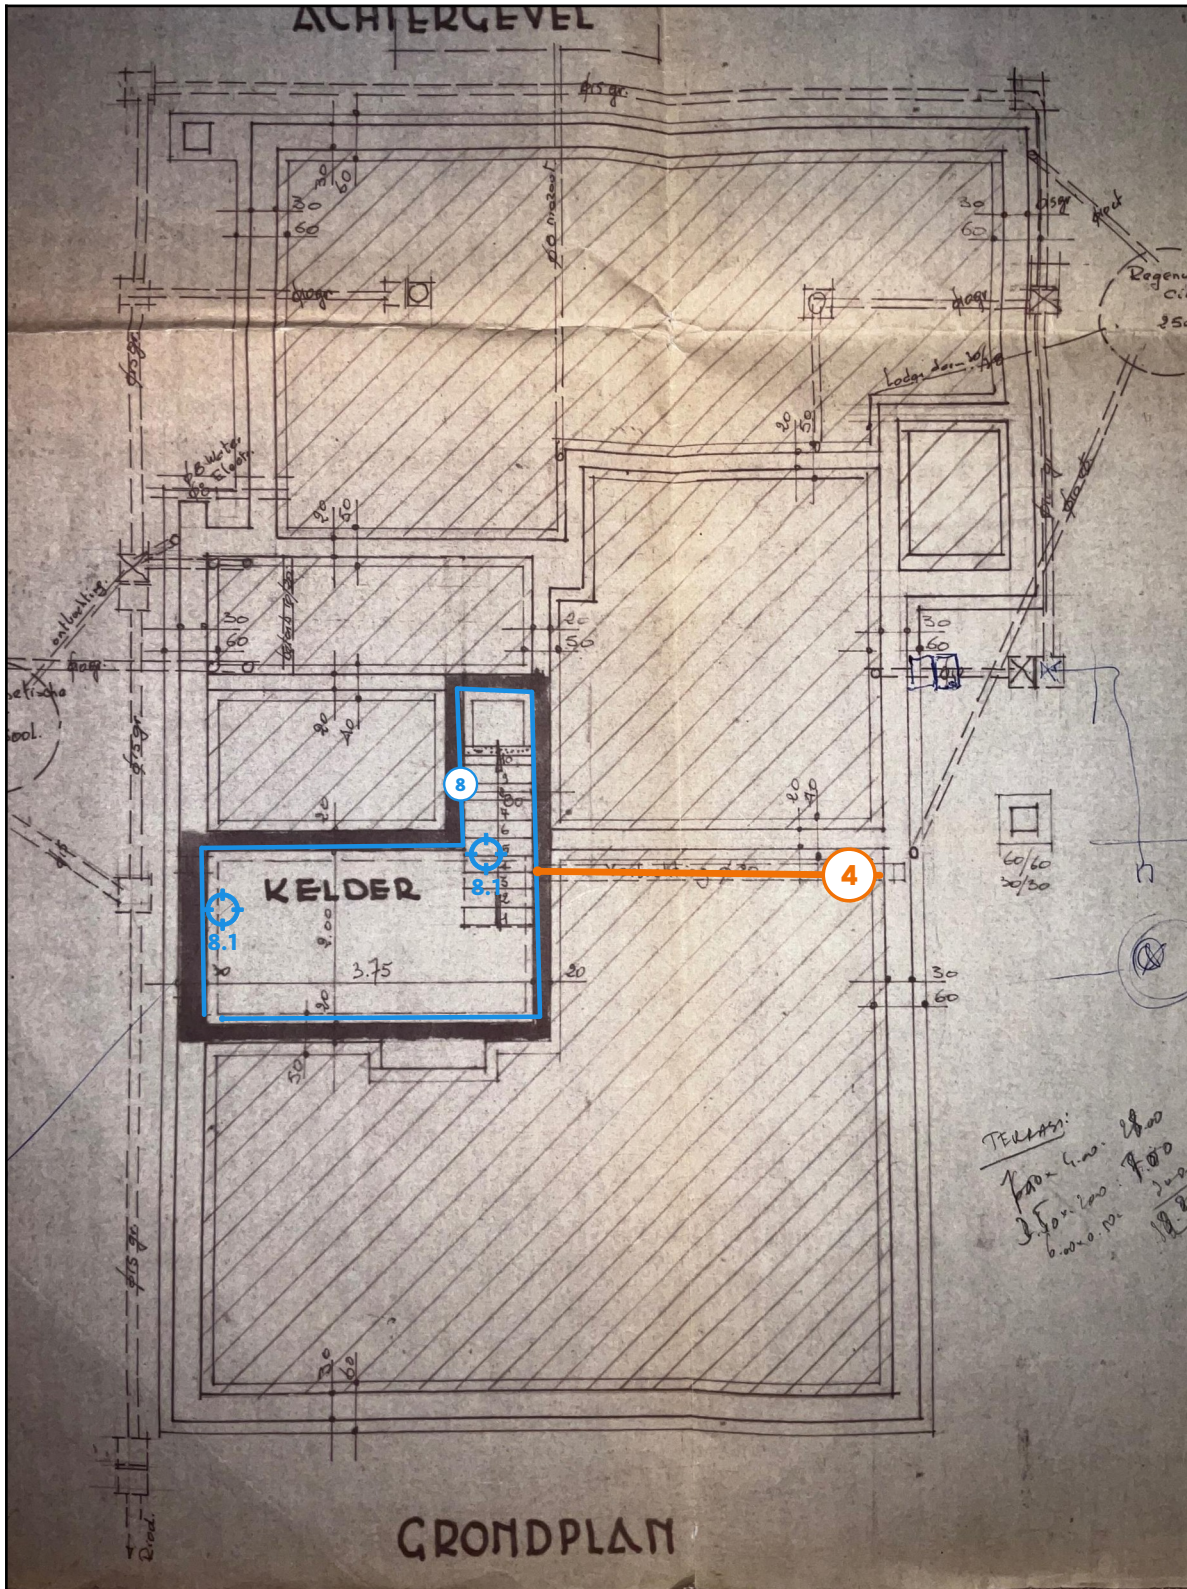
Plan 1.1: Kelder wanden en plafond

4. AC afvoerbuis (visueel vastgesteld)	Asbestmateriaal	Maatregelen nemen
8. 3 Cementen smeerlaag binnen	Geen asbest	-
8.1 Code: 3	Mengmonster	-

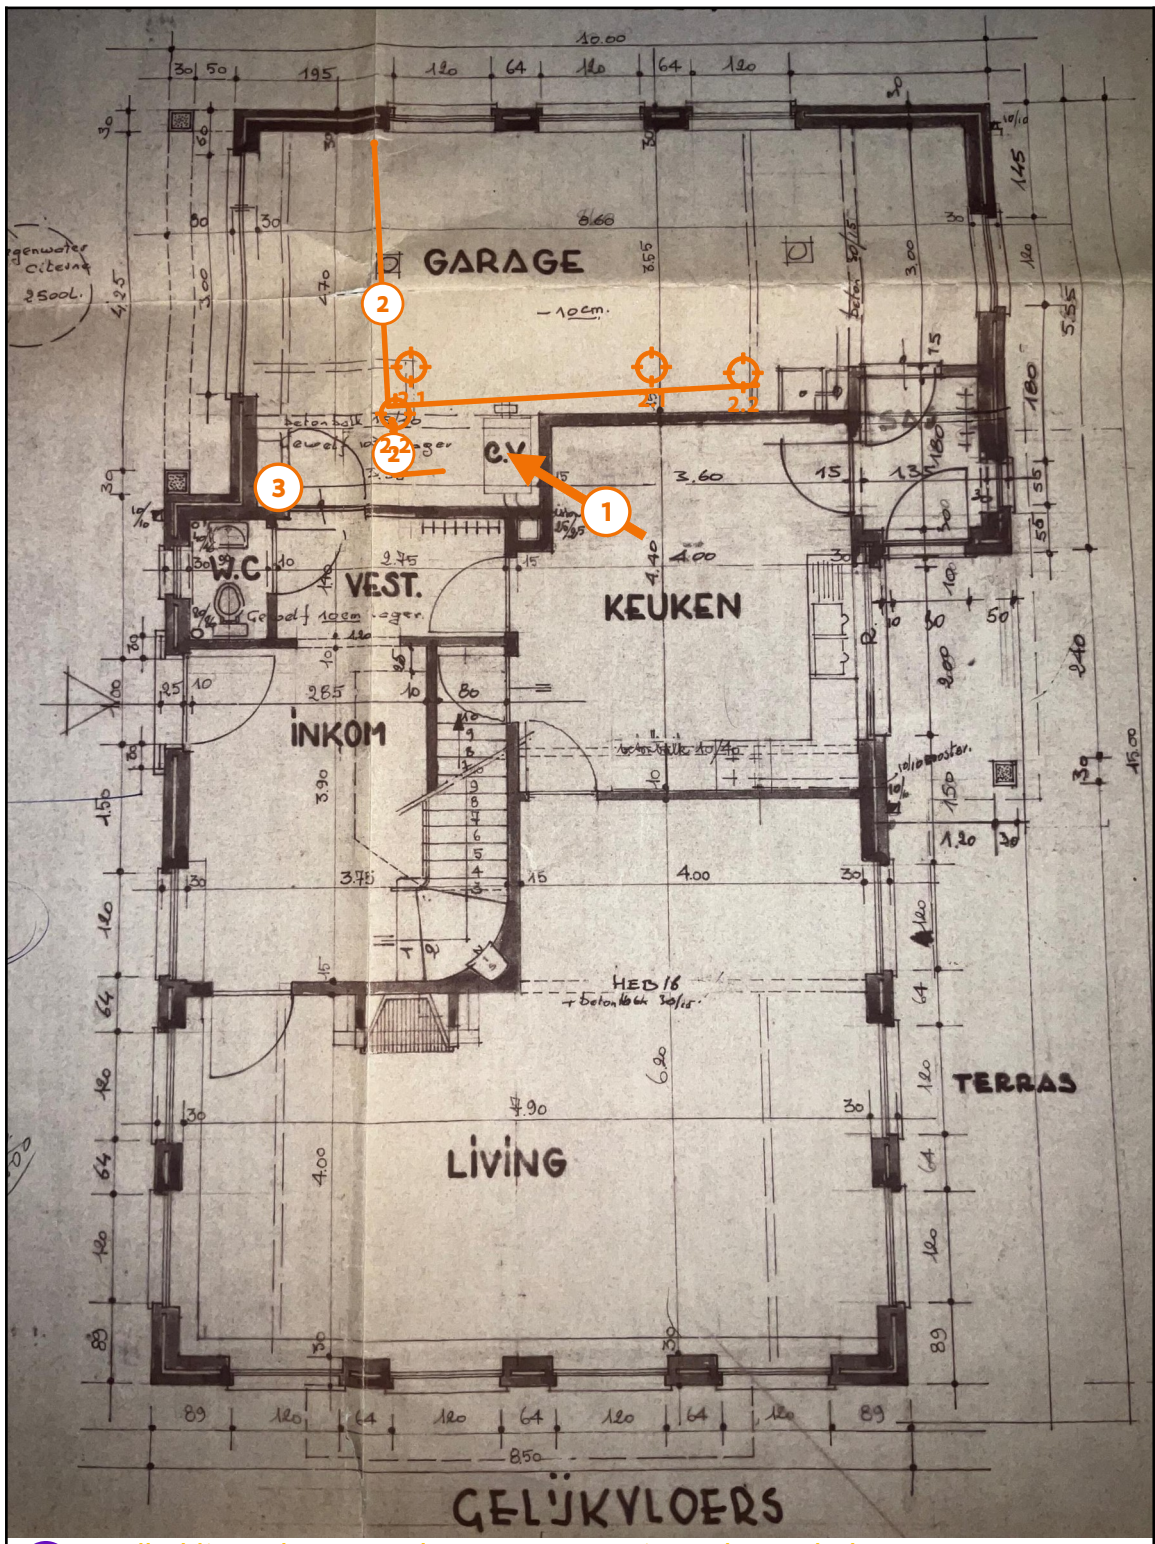
Plan 1.4: Glv grondplan

1. Pakking CV-ketel	Asbestmateriaal	Verwijderen
2. 6A rechte stukken en 6B bochten (Leidingisolatie (gips))	Asbestmateriaal	Verwijderen
2.1 Code: 6A	Mengmonster	-
2.2 Code: 6B	Mengmonster	-
3. Bakeliet schakelaars/stopcontacten/...	Asbestmateriaal	Verwijderen
11. Kit aan de ramen en poort	Overige ruimte of materiaal	-

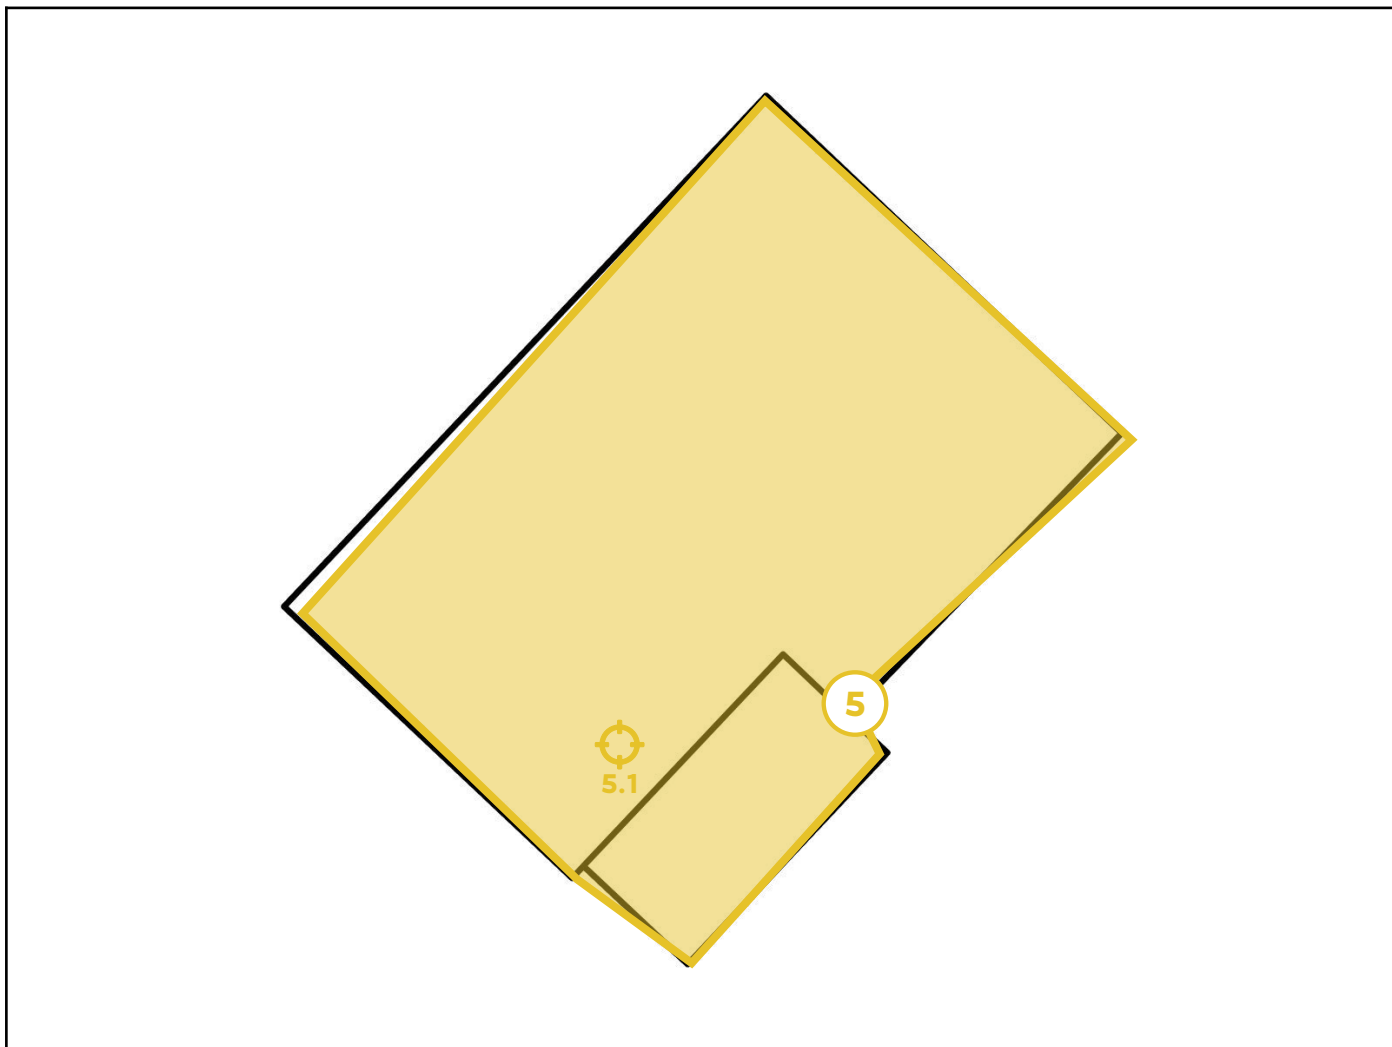
Plan 1.8: Hoofdgebouw plan

Beschrijving	Type	Actie
5. 5 Onderdak (met staalname)	Asbestmateriaal	Zorgvuldig beheren
5.1 Code: 5	Puntmonster	-

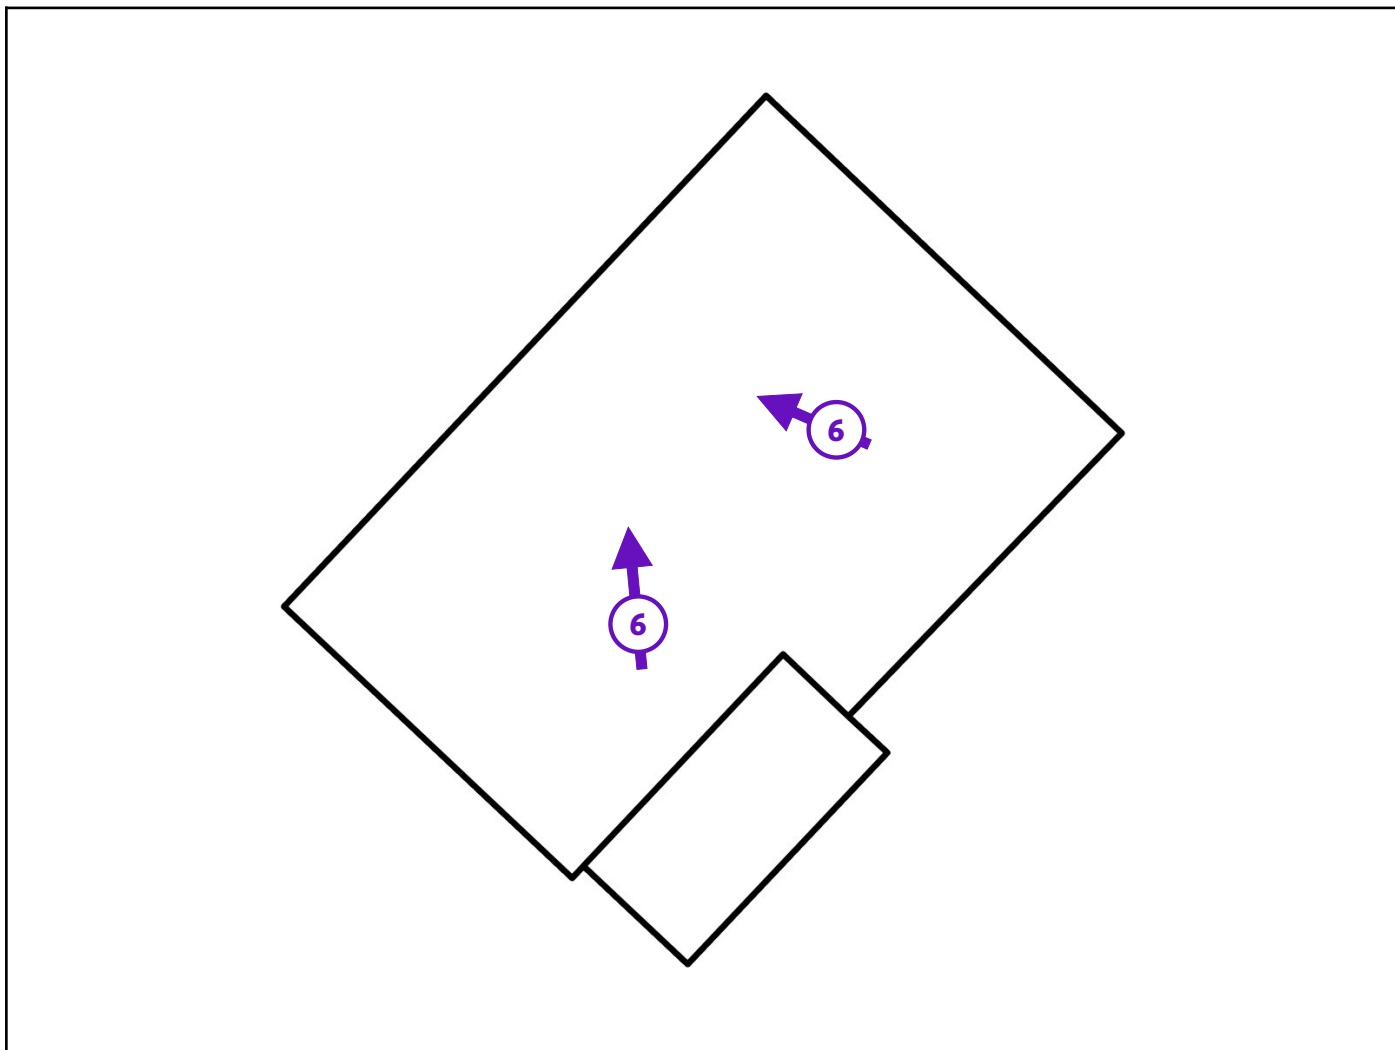
Plan 1.9: Hoofdgebouw plan

Beschrijving	Type	Actie
6. Schouw	Beperking	-

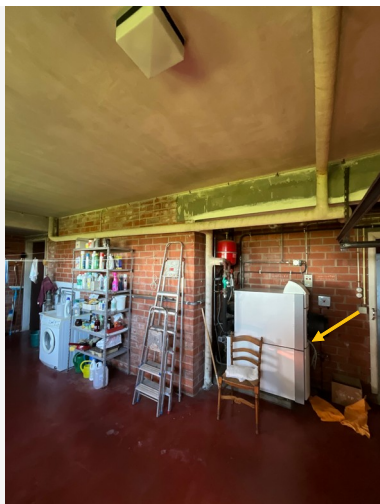
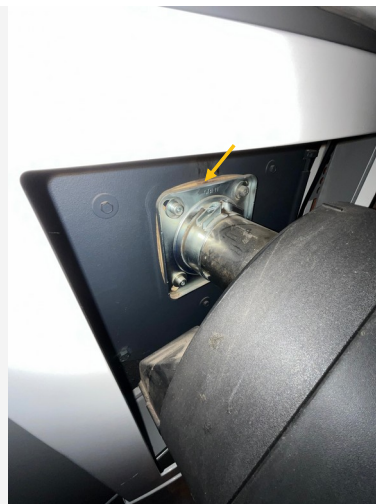
Eindbeoordeling materiaalrisico	Laag materiaalrisico en/of verlaagde kans op vezelvrijgave
---------------------------------	--

Gebondenheid	Categorie 2: niet-hechtgebonden met matrix
Asbestsoort (vezeltype)	Alleen chrysotiel aanwezig
Asbestconcentratie	Hoog ($\geq 50\%$)
Afschermingsgraad van het gehele materiaal	Alleen randen, niet afgeschermd, maar geen contact met binnenluchtstromen
Toestand van het materiaal	Licht beschadigd, licht verweerd. Intacte calciumsilicaatplaat of materiaal met categorie 3-gebondenheid

Beschrijving	Pakking CV-ketel
Omgeving	Binnen
Primaire drager	CV-ketel
Asbestmateriaal	Pakking, dichting
Bindmiddel van asbestmateriaal	Karton - papier - viltachtig
Gebondenheid op basis van bindmiddel	Niet-hechtgebonden
Hoeveelheid (gewicht - aantal)	<ul style="list-style-type: none">• 0,10 kg - 1 stuk
Totaal gewicht	0,10 kg
Eenvoudig bereikbaar	Ja
Bevestigingswijze	<ul style="list-style-type: none">• Geklemd
Identificatiemethode	<p>De asbestdeskundige beoordeelt het materiaal als asbestverdacht en dus asbesthoudend, en dit zonder monstername.</p> <p>Motivatie: De monstername brengt andere schade aan dan schade die inherent is aan de monstername.</p>
Destructieve handeling voor identificatie	Nee
Opmerking	De hoeveelheid is een zo nauwkeurig mogelijke opmeting. Hieraan kunnen evenwel geen rechten worden ontleend. Een staalname zou de werking van de pakking kunnen beïnvloeden, laat nakijken door een opgeleid techniker.

- Zorg voor een veilig beheer. Vermijd het beschadigen van het asbestmateriaal. Controleer de toestand jaarlijks op wijzigingen.

- Eenvoudige handelingen: mag via doe-het-zelf of door werknemer(s) met opleidingsattest eenvoudige handelingen
Deze toepassing kan door een aannemer die over een opleidingsattest eenvoudige handelingen beschikt of door een particulier (doe-het-zelf), verwijderd worden indien er geen verhoogd risico op vrijgave van asbestvezels (max. concentratie 0,01 vezels/cm³ - CODEX Art. VI.3-54) ontstaat en de toepassing voorafgaand wordt gefixeerd/bevochtigd; de individuele elementen zonder machinale werktuigen (boormachine, slijpschijf, hogedrukreiniger,...) en zonder breken of gooien een voor een losgemaakt worden; en ten slotte dubbel en luchtdicht verpakt weggevoerd worden naar een geregistreerd asbestinzamelaar of via een erkende asbestverwijderaar. (In het recyclagepark kan je niet terecht met niet-hechtgebonden asbest)

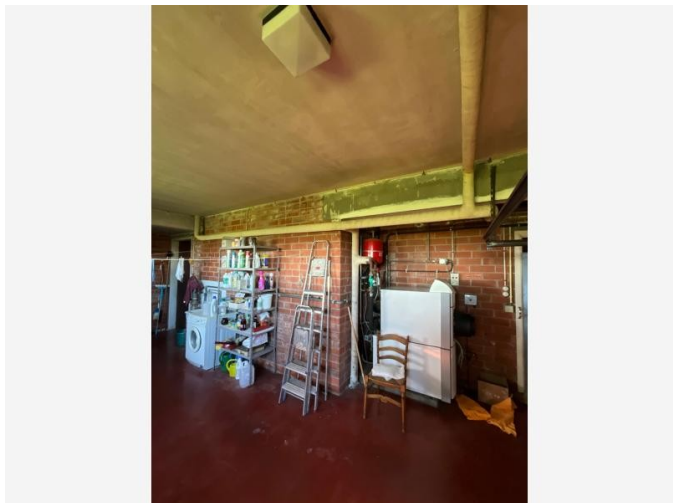
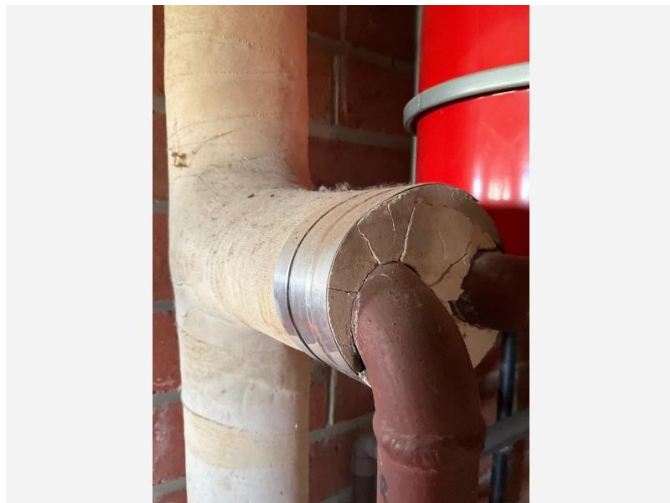
Fiche 2: 6A rechte stukken en 6B bochten (Leidingisolatie (gips))

Eindbeoordeling materiaalrisico	Laag materiaalrisico en/of verlaagde kans op vezelvrijgave
---------------------------------	--

Gebondenheid	Categorie 2: niet-hechtgebonden met matrix
Asbestsoort (vezeltype)	Amfibool aanwezig, uitgezonderd crocidoliet
Asbestconcentratie	Hoog ($\geq 50\%$)
Afschermingsgraad van het gehele materiaal	Niet-stootvaste afscherming
Toestand van het materiaal	Licht beschadigd, licht verweerd. Intacte calciumsilicaatplaat of materiaal met categorie 3-gebondenheid

#	Type	Referentie	Resultaat
2.1	Mengmonster	6A	Amosiet, Chrysotiel
2.2	Mengmonster	6B	Amosiet, Chrysotiel

Beschrijving	6A rechte stukken en 6B bochten (Leidingisolatie (gips))
Omgeving	Binnen
Primaire drager	HVAC infrastructuur en uitrusting
Asbestmateriaal	In-situ afwerkingslagen - Thermische isolatie
Bindmiddel van asbestmateriaal	Gips - kalk
Gebondenheid op basis van bindmiddel	Niet-hechtgebonden
Hoeveelheid (lengte - omtrek - dikte - aantal)	<ul style="list-style-type: none">• 10,00 m - 25,00 cm - 1,00 cm - 1 stuk
Totaal volume	0,025 m ³
Eenvoudig bereikbaar	Ja
Bevestigingswijze	<ul style="list-style-type: none">• Verlijmd, ingegoten, versmeerd
Identificatiemethode	Een monstername door de asbestdeskundige met laboanalyse door een asbestlabo.
Destructieve handeling voor identificatie	Nee
Opmerking	De hoeveelheid is een zo nauwkeurig mogelijke opmeting. Hieraan kunnen evenwel geen rechten worden ontleend. Rechte stukken en bochten worden waar mogelijk apart bemonsterd.

- Zorg voor een veilig beheer. Vermijd het beschadigen van het asbestmateriaal. Controleer de toestand jaarlijks op wijzigingen.
- Scherm in afwachting van verwijdering het asbestmateriaal af van luchtstromingen en verstoring: bijvoorbeeld door het te verpakken, te fixeren, af te dekken, signalisatie - afbakening aan te brengen, ...
- Verwijder dit asbestmateriaal zo snel mogelijk. Volg de toestand goed op.

- Hermetische zone (erkend asbestverwijderaar)
Deze toepassing kan enkel door een erkende asbestverwijderaar via de methodiek van hermetische zone verwijderd worden omdat verwijdering via de methodiek van eenvoudige handelingen en/of couveusezakmethode niet mogelijk is; en er automatisch een verhoogd risico op vrijgave van asbestvezels (max. concentratie 0,01 vezels/cm - CODEX Art. VI.3-54) ontstaat. (Bron: CODEX - Art. VI.3-61.- par 1.)

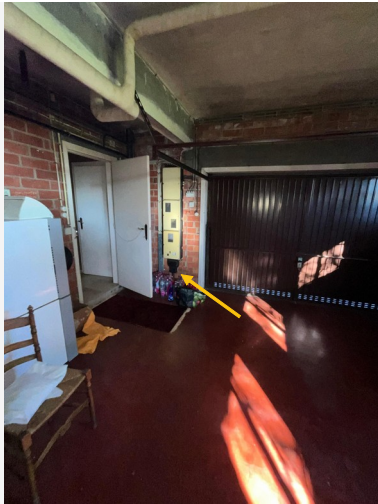
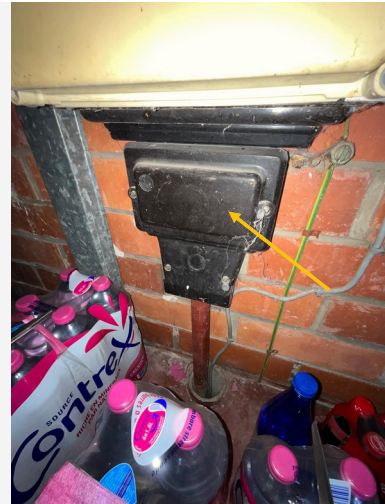
Eindbeoordeling materiaalrisico	Verhoogd materiaalrisico en/of verhoogde kans op vezelvrijgave
---------------------------------	--

Gebondenheid	Categorie 1: hechtgebonden in oorsprong
Asbestsoort (vezeltype)	Crocidoliet aanwezig
Asbestconcentratie	Laag (< 50%)
Afschermingsgraad van het gehele materiaal	Geheel of deels vrij aan de binnenlucht, maar geen contact met binnenluchtstromen
Toestand van het materiaal	Licht beschadigd, licht verweerd. Intacte calciumsilicaatplaat of materiaal met categorie 3-gebondenheid

Beschrijving	Bakeliet schakelaars/stopcontacten/...
Omgeving	Binnen
Primaire drager	Communicatie en elektrische infrastructuur en uitrusting
Asbestmateriaal	Plaat, paneel, tablet - Type Bakeliet
Bindmiddel van asbestmateriaal	Kunststof of -hars
Gebondenheid op basis van bindmiddel	Hecht
Hoeveelheid (oppervlakte - dikte - aantal)	• 0,10 m ² - 1,00 cm - 3 stuks
Totaal volume	0,003 m ³
Eenvoudig bereikbaar	Ja
Bevestigingswijze	• Geschroefd
Identificatiemethode	De asbestdeskundige beoordeelt het materiaal als asbestverdacht en dus asbesthoudend, en dit zonder monstername. Motivatie: De monstername brengt andere schade aan dan schade die inherent is aan de monstername.
Destructieve handeling voor identificatie	Nee
Opmerking	De hoeveelheid is een zo nauwkeurig mogelijke opmeting. Hieraan kunnen evenwel geen rechten worden ontleend.

- Zorg voor een veilig beheer. Vermijd het beschadigen van het asbestmateriaal. Controleer de toestand jaarlijks op wijzigingen.
- Voer bijkomende staalname(s) uit.

- Eenvoudige handelingen: mag via doe-het-zelf of door werknemer(s) met opleidingsattest eenvoudige handelingen
Deze toepassing kan door een aannemer die over een opleidingsattest eenvoudige handelingen beschikt of door een particulier (doe-het-zelf), verwijderd worden indien er geen verhoogd risico op vrijgave van asbestvezels (max. concentratie 0,01 vezels/cm³ - CODEX Art. VI.3-54) ontstaat en de toepassing voorafgaand wordt gefixeerd/bevochtigd; de individuele elementen zonder machinale werktuigen (boormachine, slijpschijf, hogedrukreiniger,...) en zonder breken of gooien een voor een losgemaakt worden; en ten slotte dubbel en luchtdicht verpakt weggevoerd worden naar een erkend afvalpunt (recyclagepark).

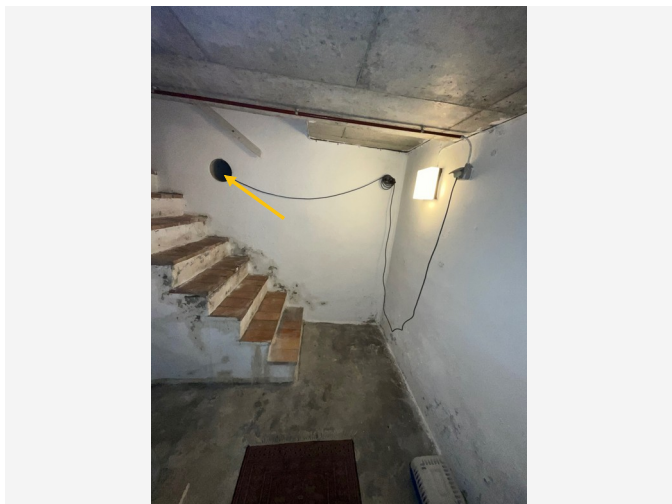
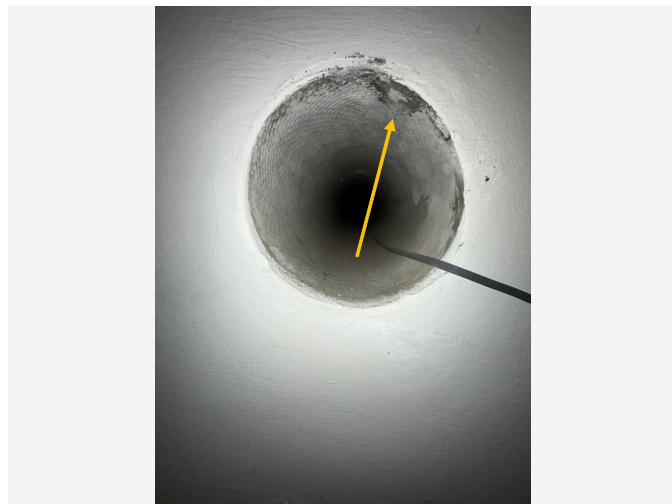
Eindbeoordeling materiaalrisico	Verhoogd materiaalrisico en/of verhoogde kans op vezelvrijgave
---------------------------------	--

Gebondenheid	Categorie 1: hechtgebonden in oorsprong
Asbestsoort (vezeltype)	Crocidoliet aanwezig
Asbestconcentratie	Laag (< 50%)
Afschermingsgraad van het gehele materiaal	Geheel of deels vrij aan de binnenlucht, maar geen contact met binnenluchtstromen
Toestand van het materiaal	Licht beschadigd, licht verweerd. Intacte calciumsilicaatplaat of materiaal met categorie 3-gebondenheid

Beschrijving	AC afvoerbuIs (visueel vastgesteld)
Omgeving	Binnen
Primaire drager	HVAC infrastructuur en uitrusting
Asbestmateriaal	Buis, koker, leiding, pijp, doorvoer
Bindmiddel van asbestmateriaal	Cement
Gebondenheid op basis van bindmiddel	Hecht
Hoeveelheid (lengte - omtrek - dikte - aantal)	<ul style="list-style-type: none"> • 1,00 m - 35,00 cm - 1,00 cm - 1 stuk
Totaal volume	0,004 m ³
Eenvoudig bereikbaar	<p>Nee</p> <ul style="list-style-type: none"> • Het asbestmateriaal is bedekt (uitgezonderd laag verf, coating, behang, kunststof, textiel) en het wegnemen van het bedekkende materiaal kan niet zonder het bedekkende materiaal te beschadigen.
Bevestigingswijze	<ul style="list-style-type: none"> • Verlijmd, ingegoten, versmeerd
Identificatiemethode	De asbestdeskundige beoordeelt het materiaal als asbesthoudend, en dit zonder monsternamen.
Destructieve handeling voor identificatie	Nee
Opmerking	Er worden geen rechten verleend aan de opgegeven oppervlaktes/diktes/volumes.

- Zorg voor een veilig beheer. Vermijd het beschadigen van het asbestmateriaal. Controleer de toestand jaarlijks op wijzigingen.
- Voer bijkomende staalname(s) uit.

- Eenvoudige handelingen: mag via doe-het-zelf of door werknemer(s) met opleidingsattest eenvoudige handelingen
De buis kan voorzichtig losgebeiteld worden , extra bevochtigen om stof te voorkomen
Standaard dragen van de nodige wegwerp beschermingsmiddelen FFP 3 masker , handschoenen en tyvec CAT III type 5-6
Bij de gemeente/containerpark afsluitzakken halen om dubbel in te pakken en af te voeren naar het containerpark als hechtgebonden asbestafval.
Zie ook link Zie <https://ovam.vlaanderen.be/wie-mag-wat-verwijderen>

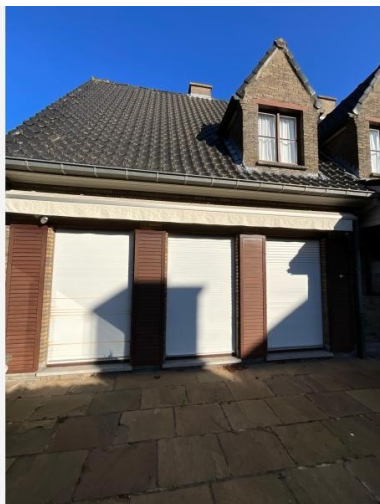
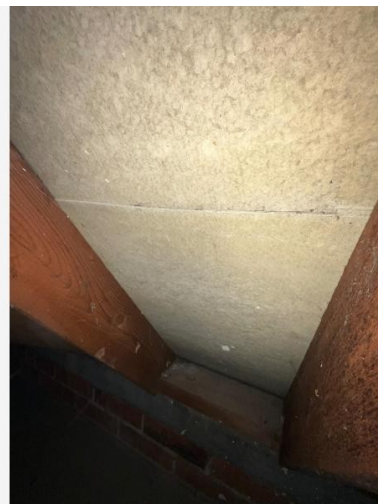
Eindbeoordeling materiaalrisico	Zeer laag materiaalrisico en/of zeer lage kans op vezelvrijgave
---------------------------------	---

Gebondenheid	Categorie 1: hechtgebonden in oorsprong
Asbestsoort (vezeltype)	Alleen chrysotiel aanwezig
Asbestconcentratie	Laag (< 50%)
Afschermingsgraad van het gehele materiaal	Niet-stootvaste afscherming
Toestand van het materiaal	Licht beschadigd, licht verweerd. Intacte calciumsilicaatplaat of materiaal met categorie 3-gebondenheid

#	Type	Referentie	Resultaat
5.1	Puntmonster	5	Chrysotiel

Beschrijving	5 Onderdak (met staalname)
Omgeving	Binnen
Primaire drager	Schuin dak
Asbestmateriaal	Dak- en gevelbekleding - Plaat
Bindmiddel van asbestmateriaal	Cement
Gebondenheid op basis van bindmiddel	Hecht
Hoeveelheid (oppervlakte - dikte - aantal)	<ul style="list-style-type: none">• 75,00 m² - 0,30 cm - 1 stuk
Totaal volume	0,225 m ³
Eenvoudig bereikbaar	Nee <ul style="list-style-type: none">• Het asbestmateriaal is bedekt (uitgezonderd laag verf, coating, behang, kunststof, textiel) en het wegnemen van het bedekkende materiaal kan niet zonder het bedekkende materiaal te beschadigen.
Bevestigingswijze	<ul style="list-style-type: none">• Geklemd• Genageld, geniet• Onbekend
Identificatiemethode	Een monstername door de asbestdeskundige met laboanalyse door een asbestlabo.
Destructieve handeling voor identificatie	Nee
Opmerking	Er worden geen rechten verleend aan de opgegeven volumes/oppervlaktes De dikte is een schatting die voorkomt uit de monsterplaatsen en is daarom niet altijd representatief

- Zorg voor een veilig beheer. Vermijd het beschadigen van het asbestmateriaal. Controleer de toestand jaarlijks op wijzigingen.
- Zorg voor een veilig beheer en verwijder dit asbestmateriaal wanneer het bij werken eenvoudig bereikbaar wordt. Controleer de toestand jaarlijks op wijzigingen.
- Hemelwater dat afspoelt van asbestcement daken of gevels kan asbestdeeltjes bevatten. Gebruik het enkel voor gesloten circuits (bv. spoelen toiletten). Reinig na het vervangen van het dak of de gevel de dakgoten en regenwaterput of -ton om asbesthoudend sediment of slib te verwijderen

- Eenvoudige handelingen: mag via doe-het-zelf of door werknemer(s) met opleidingsattest eenvoudige handelingen
Opgeleid personeel (dak werker met 8u basisopleiding asbest)
- indien de platen eenvoudig te verwijderen zijn zonder kans op breken kan dit via doe-het-zelf of door werknemer(s) met opleidingsattest eenvoudige handelingen; Dek de zoldervloer af met plastic folie .
- Standaard dragen van de nodige wegwerp beschermingsmiddelen FFP 3 masker , handschoenen en tyvec

Verwijder de dakpannen. Fixeer het plaatmateriaal , de asbesthoudende platen één voor één en in hun geheel verwijderen. Niet gooien, niet breken. Verwijder onder verneveling of tussentijds voldoende bevochtigen tijdens de volledige duur van de werken. Reinig nadien de draagstructuur met vochtige doeken (+stofzuiger met absoluut filter kan niet gehoord worden dus voor een particulier niet mogelijk .) Alle werknemer(s) moeten wel beschikken over een opleidingsattest eenvoudige handelingen 8u.

Een vastgesteld asbesthoudend onderdak mag niet definitief ingesloten worden , dit dient verplicht verwijderd te worden als het bij werken bereikbaar wordt. (vb bij vernieuwen van de dakbedekking onderdak mee verwijderen)
