Asbestinventarisatetest

Borsbeeksebrug 3/57, 2600 Antwerpen

Attestnummer : **20260505-000057.000**

Uitgegeven op : **05.05.2026**

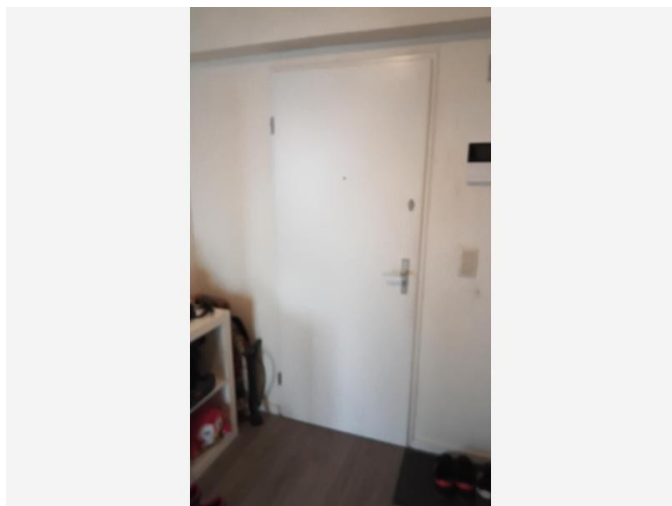
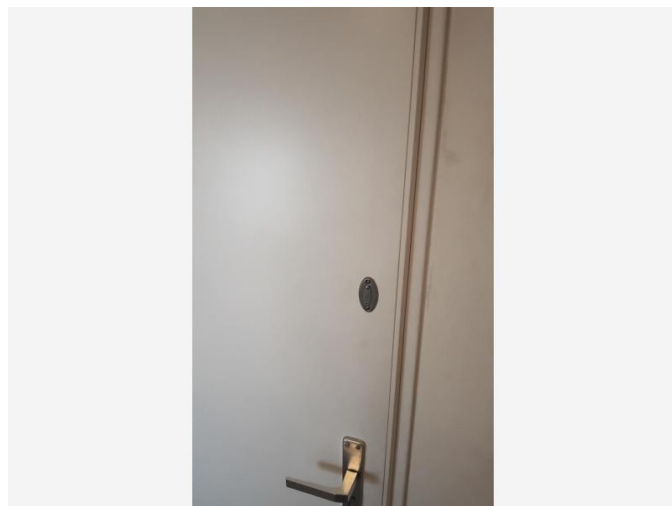
Informatie over een materiaal dat de asbestdeskundige niet kan waarnemen of vaststellen

Basis voor advies	Beoordeling op basis van expertise, zonder een vaststelling door de asbestdeskundige.
-------------------	---

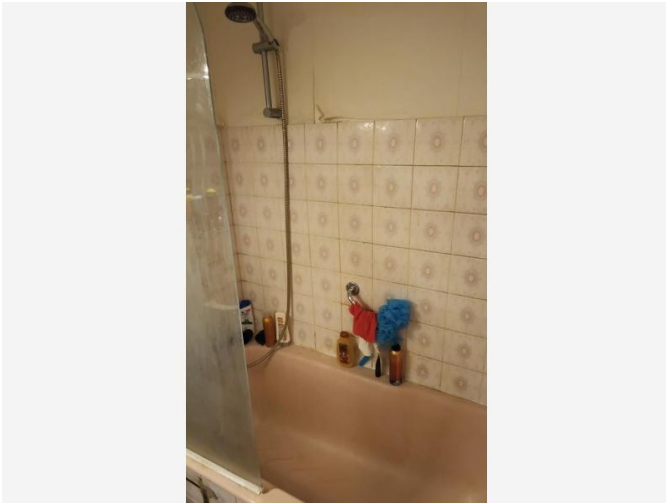
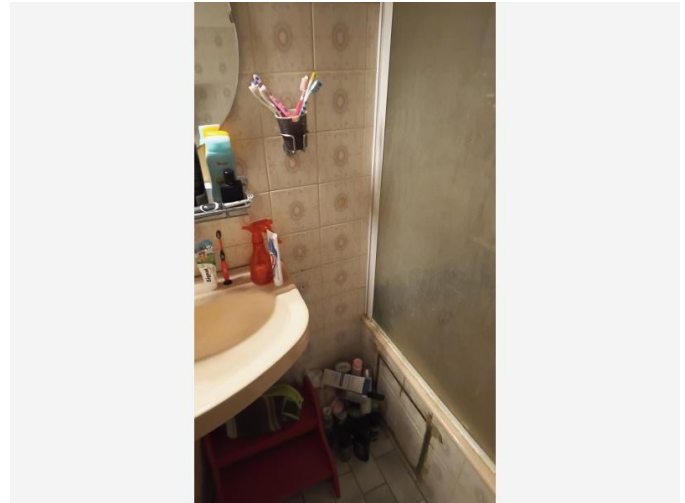
Informatie over een materiaal dat de asbestdeskundige niet kan waarnemen of vaststellen

allicht lijm achter deze tegels , niet te bemonsteren zonder destructief onderzoek

Basis voor advies	Beoordeling op basis van expertise, zonder een vaststelling door de asbestdeskundige.
-------------------	---

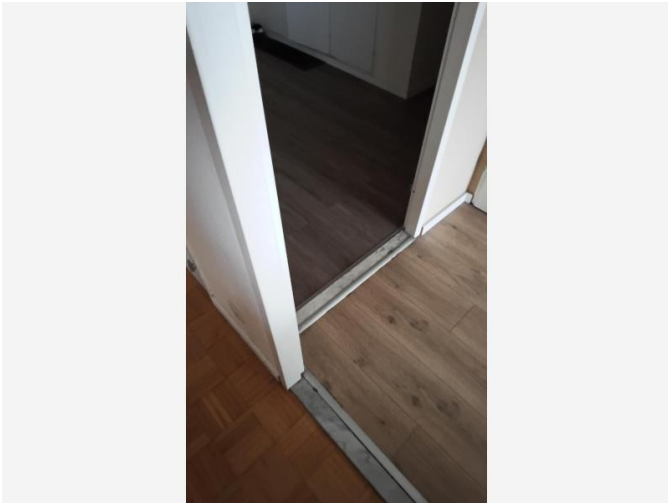
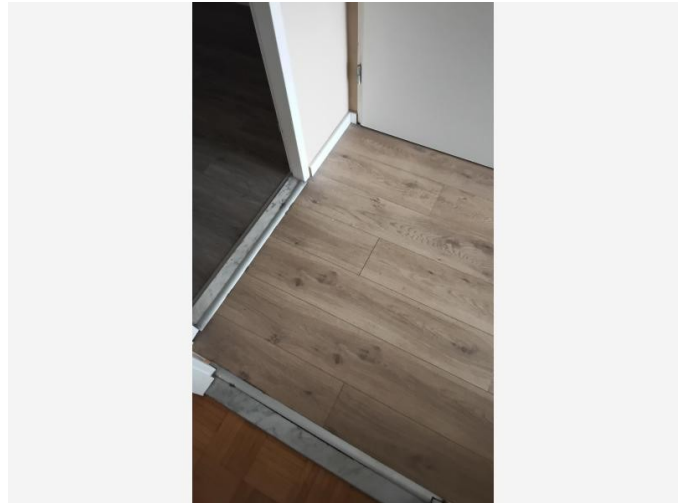
Informatie over een niet-asbestverdacht materiaal

hout-achtig en bevat geen asbest

Deskundige kan echter geen uitspraak doen over onderliggende vloerlagen

Basis voor advies	De asbestdeskundige beoordeelt het materiaal als niet-asbestverdacht.
-------------------	---

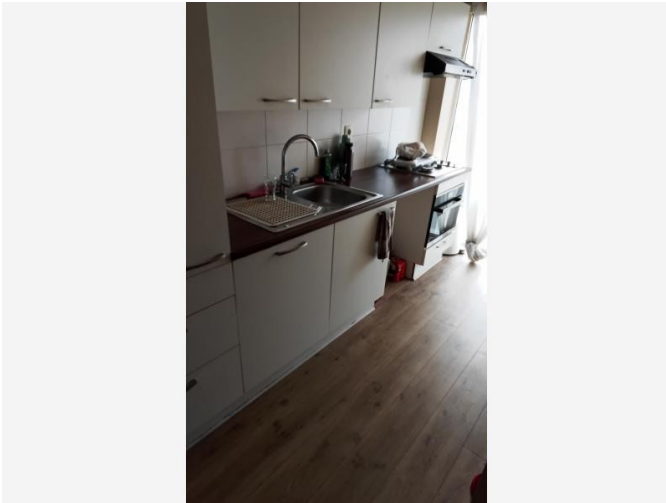
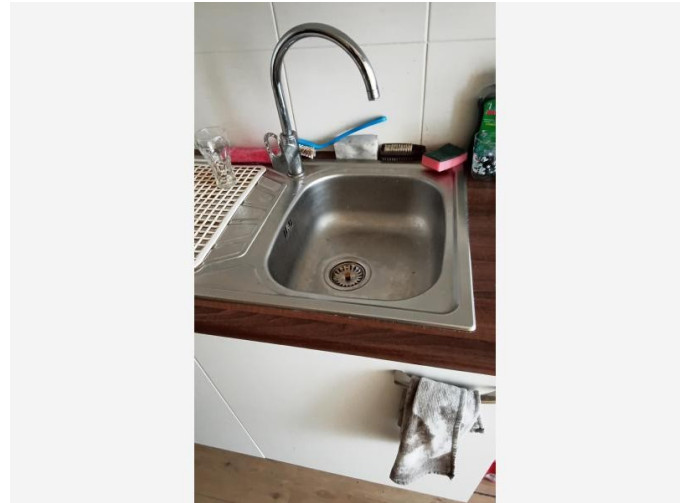
Informatie over een niet-asbestverdacht materiaal

moderne keuken van na 2001 en dus vrij van asbest verdachte antidreunsticker onder de spoelbak .

Basis voor advies	De asbestdeskundige beoordeelt het materiaal als niet-asbestverdacht.
-------------------	---

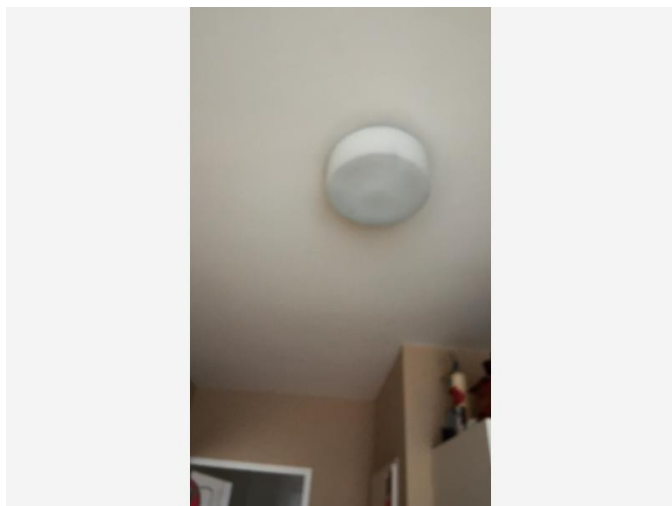
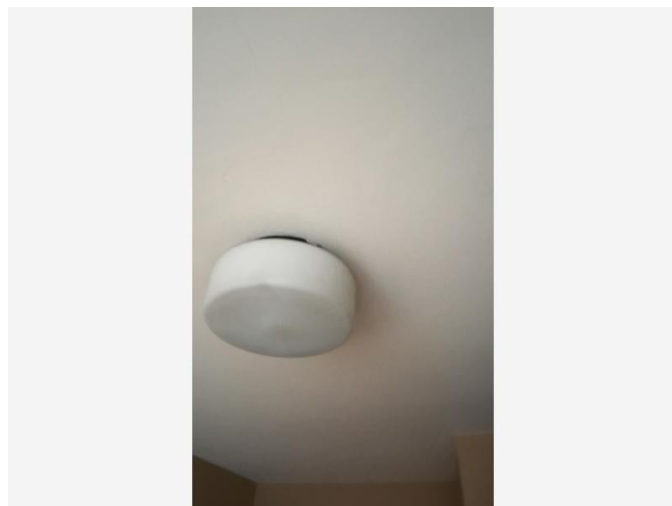
Fiche 5: pleister op de plafonds

Geen asbest

#	Type	Referentie	Resultaat
5.1	Mengmonster	pleister plaf	Geen asbest

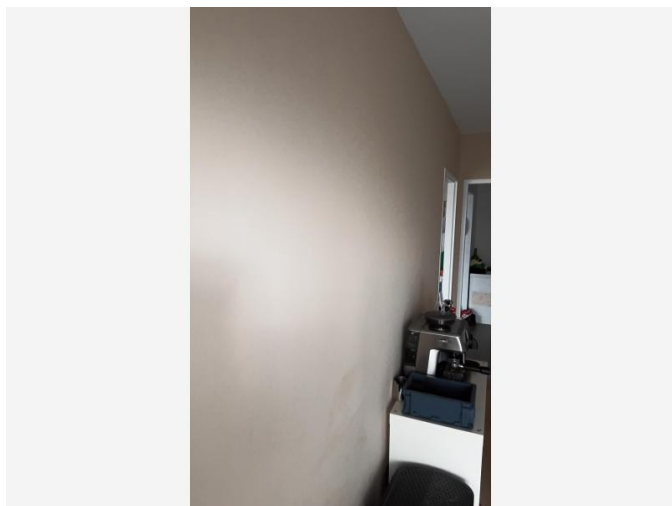
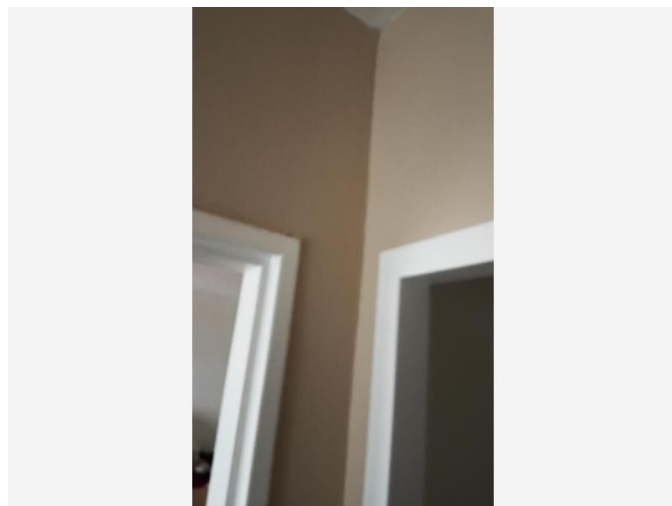
Fiche 6: pleister op de muren

Geen asbest

#	Type	Referentie	Resultaat
6.1	Mengmonster	pleister mur	Geen asbest
