# Asbestinventarisatetest

Weverstraat 49, 9220 Hamme

Attestnummer : 20260306-000174.000

Uitgegeven op : 06.03.2026

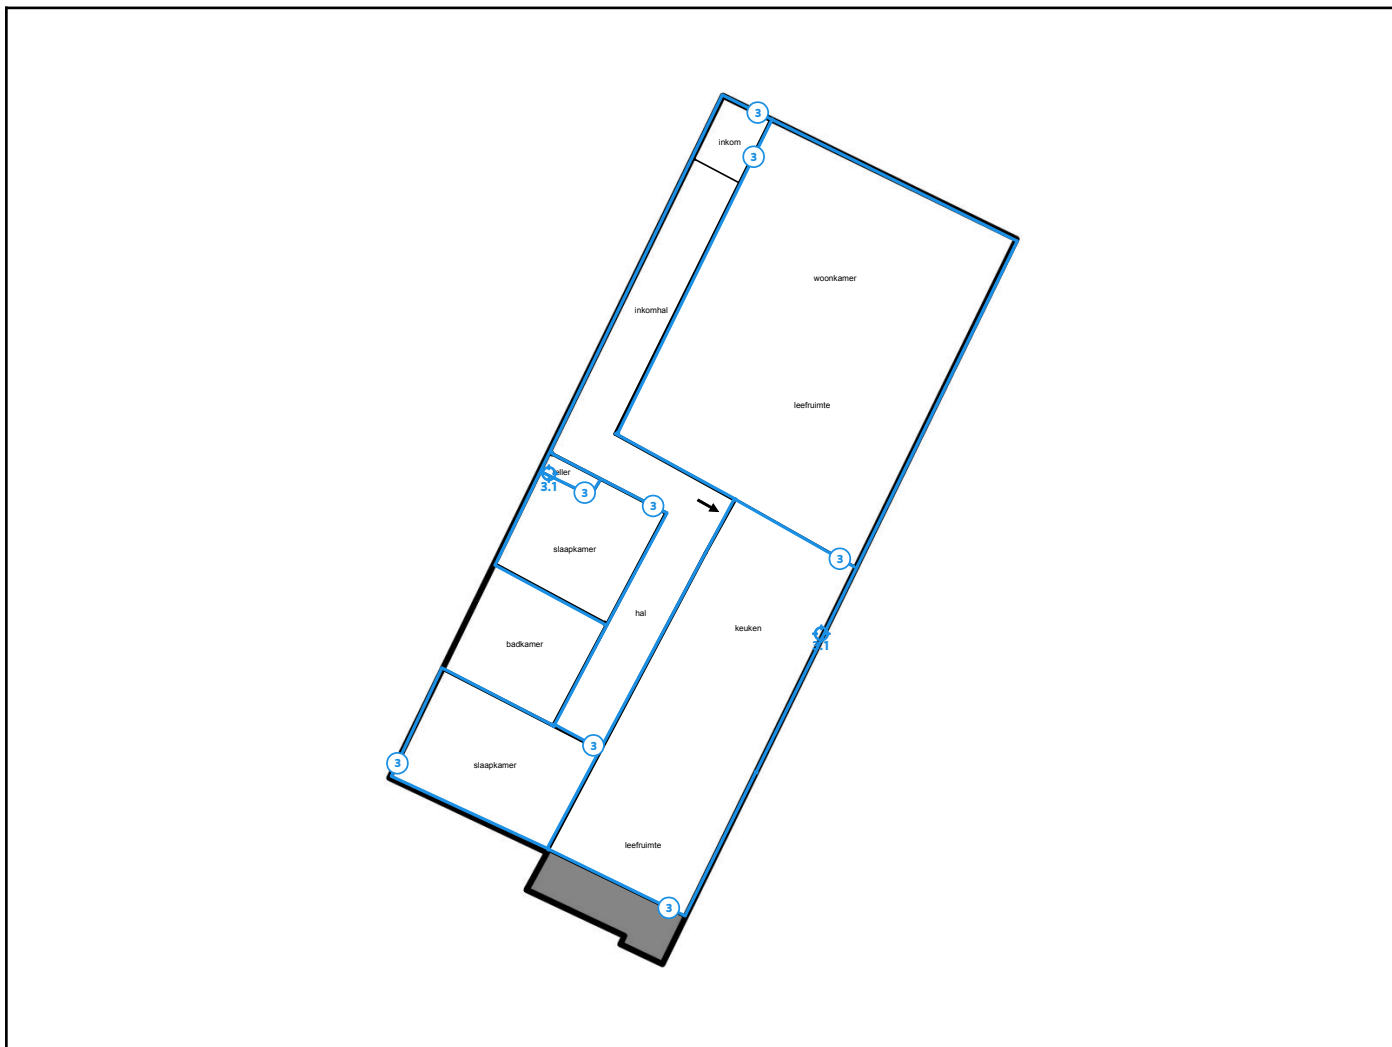
## Plan 1.4: Gelijkvloers - detail pleisterwerk

Beschrijving	Type	Actie
3. Pleisterwerk muren	Geen asbest	-
3.1 Code: M1	Mengmonster	-

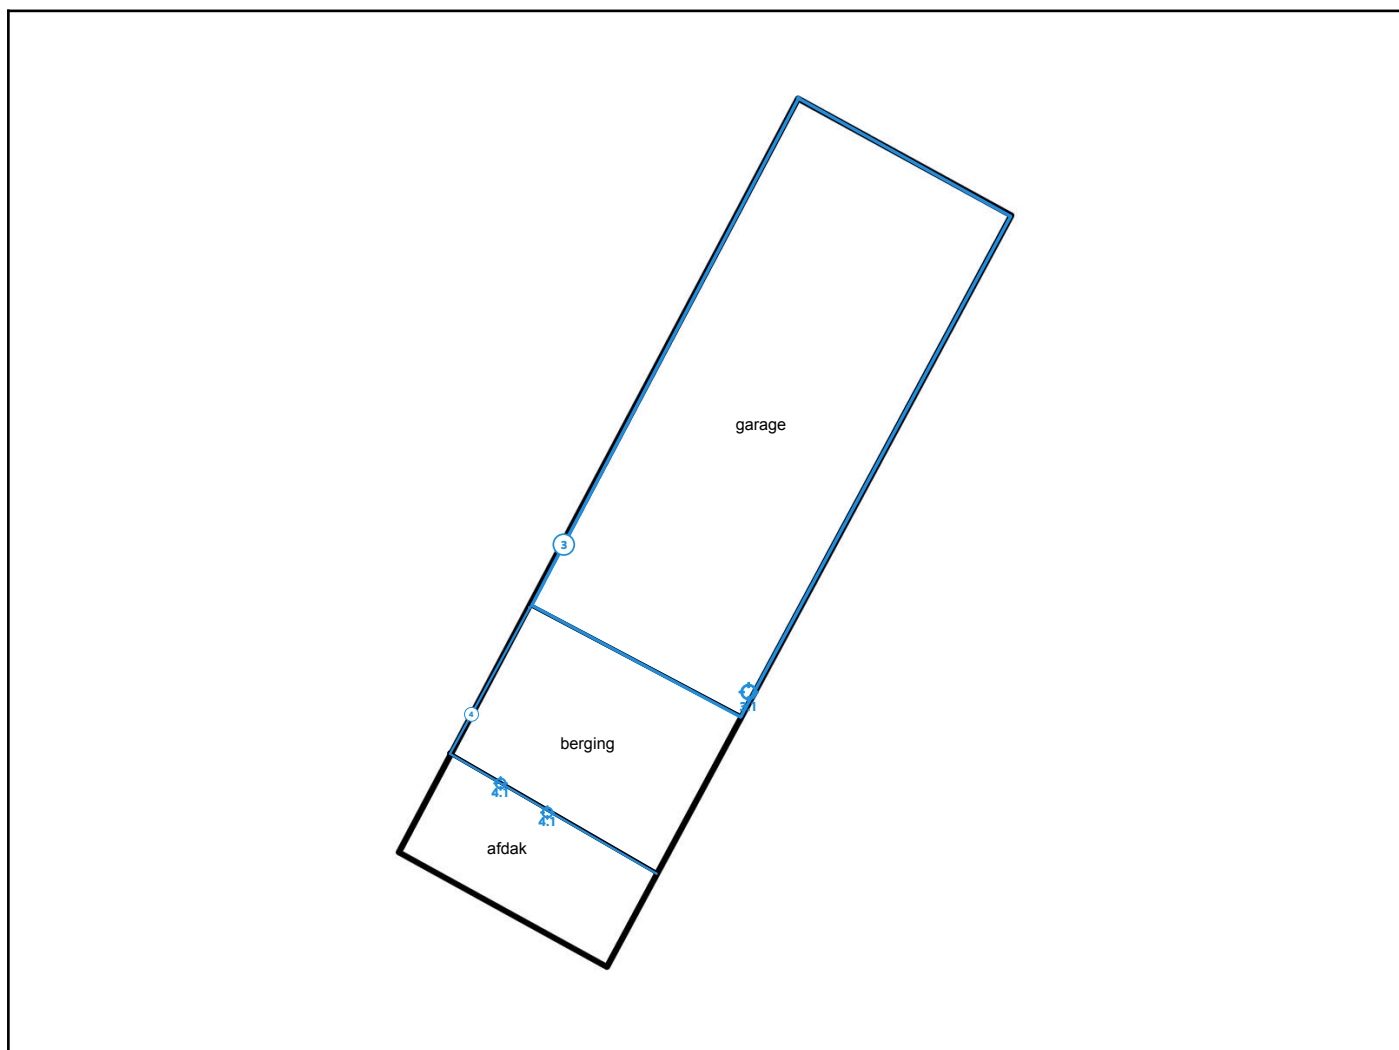
## Plan 2.1: Bijgebouw plan

Beschrijving	Type	Actie
3. Pleisterwerk muren	Geen asbest	-
3.1 Code: M1	Mengmonster	-
4. Crepi	Geen asbest	-
4.1 Code: CREPI1	Mengmonster	-

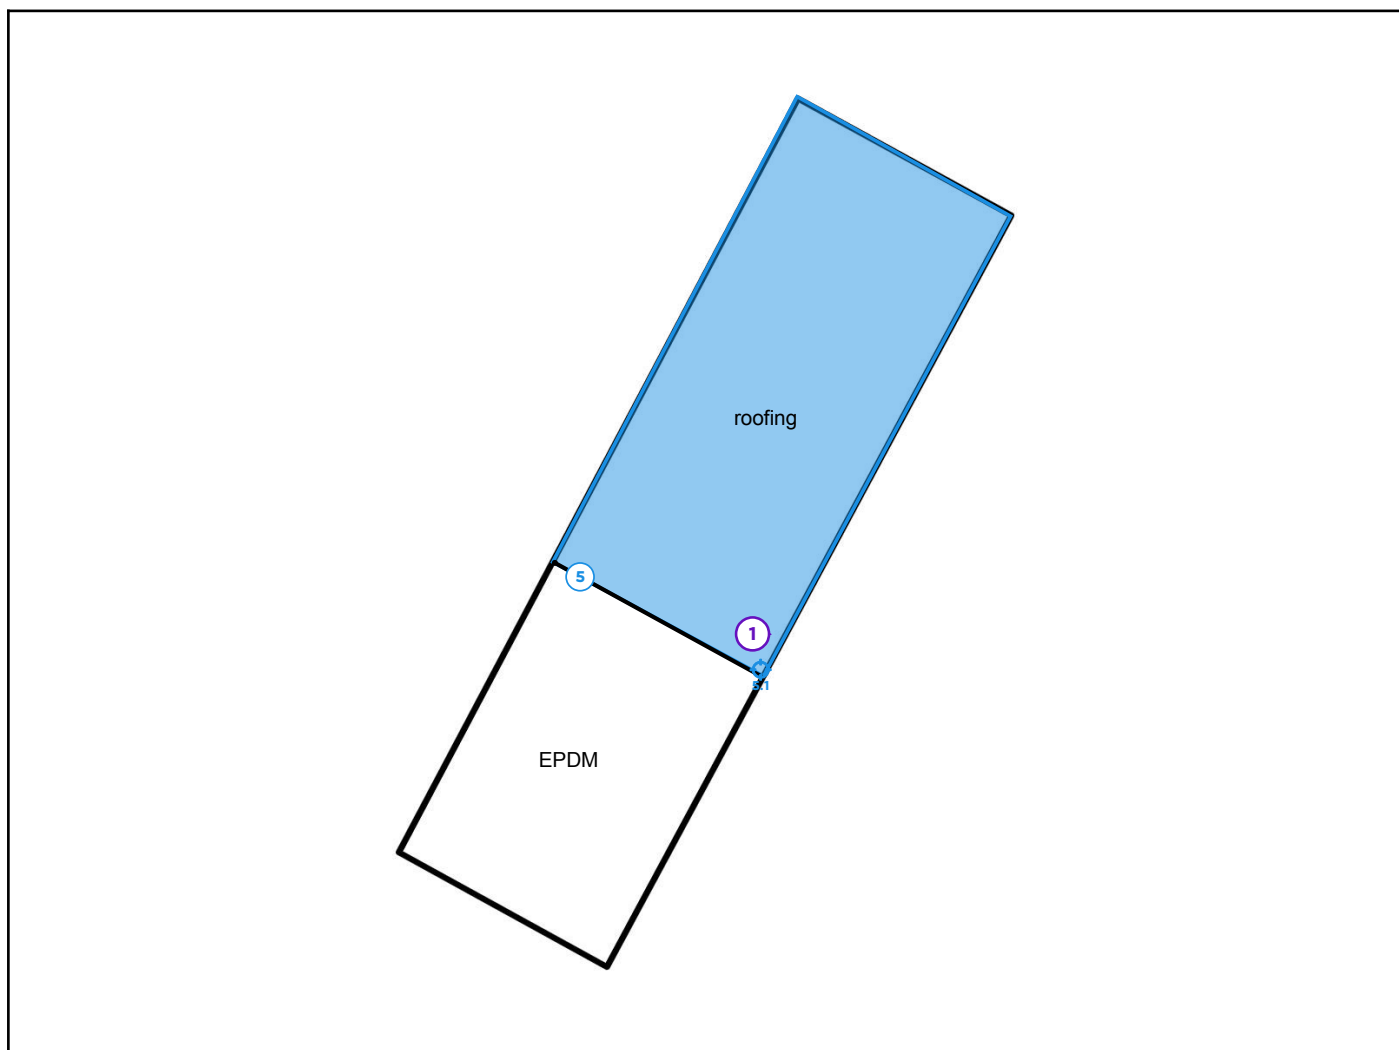
## Plan 2.2: Bijgebouw plan dakbedekking

Beschrijving	Type	Actie
1. Schoorsteen rookgaskanaal - beoordeling	Beperking	-
5. Roofing plat dak (garage)	Geen asbest	-
5.1 Code: R1	Puntmonster	-

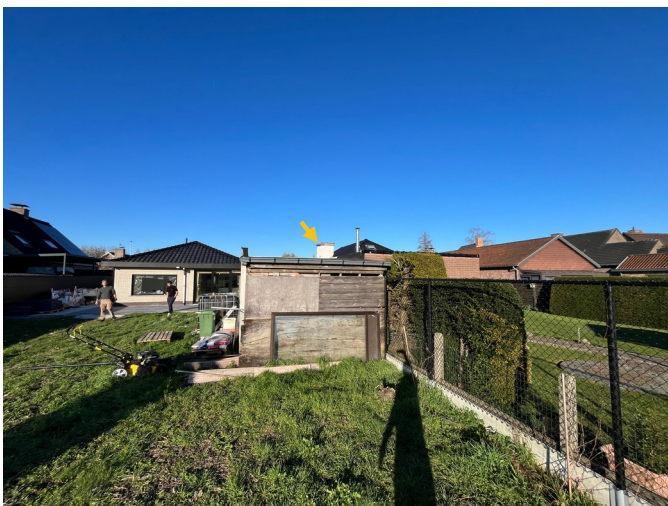
Situeringfoto

**Reden:** niet inspecteerbaar.

**Uitleg van de asbestdeskundige:** Het rookgaskanaal is niet beoordeeld. Aan de binnenzijde is geen inspectie mogelijk. Langs de buitenzijde is het rookgaskanaal dichtgemetseld. Het is niet zichtbaar of er een asbestverdacht rookgaskanaal aanwezig is in de schoorsteen.

(Asbest)materiaal	Rookgaskanaal
Karakterisatie	Asbest (verdacht)
Primaire drager	HVAC infrastructuur en uitrusting

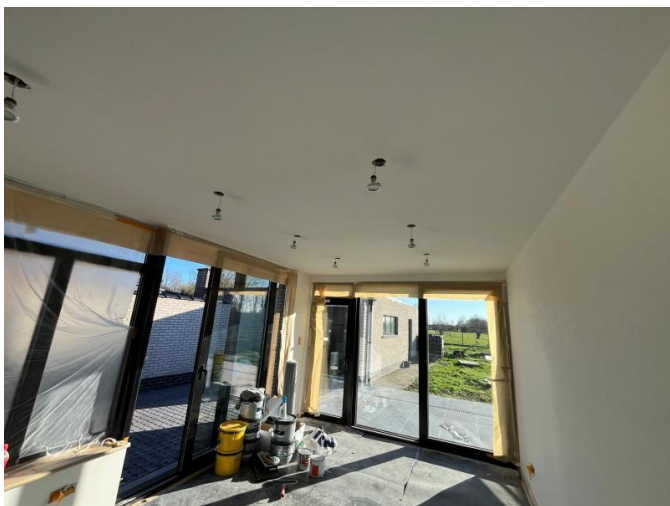
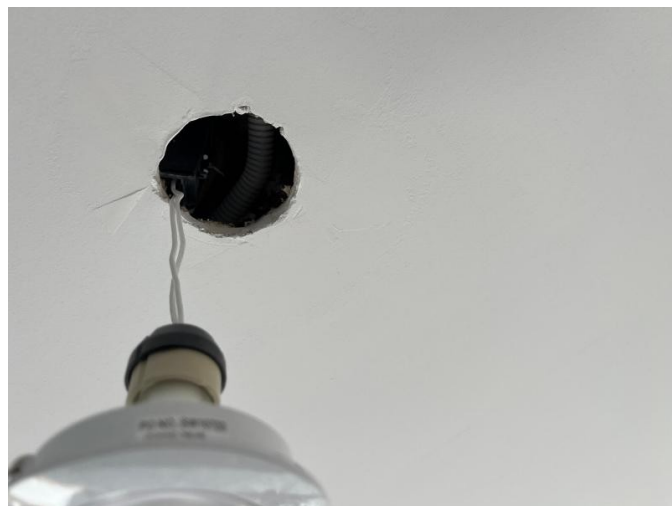
De plafonds zijn gemaakt van niet-asbestverdachte materialen (bijvoorbeeld laminaat, gyproc, ...), deze toepassingen zijn niet asbestverdacht. We hebben echter niet kunnen vaststellen of er mogelijk asbestverdachte of asbesthoudende materialen achter deze toepassingen aanwezig zijn. Bij renovatie of sloop is het aangeraden om een destructief onderzoek te laten uitvoeren van deze toepassingen.

<b>Basis voor advies</b>	De asbestdeskundige beoordeelt het materiaal als niet-asbestverdacht.
--------------------------	---

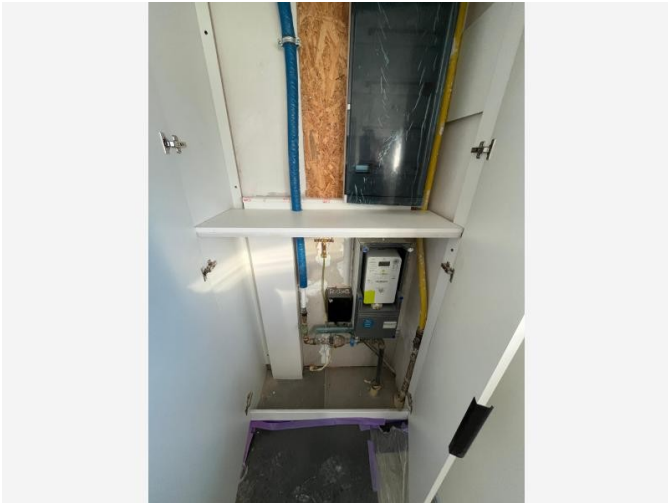
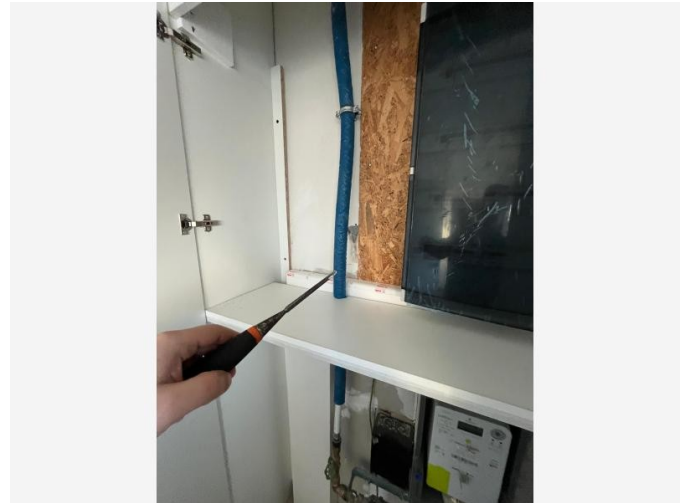
Geen asbest

#	Type	Referentie	Resultaat
3.1	Mengmonster	M1	Geen asbest

<b>Beschrijving</b>	Pleisterwerk muren
<b>Omgeving</b>	Binnen
<b>Primaire drager</b>	Binnenwand
<b>Bindmiddel van materiaal</b>	Gips - kalk
<b>Gebondenheid op basis van bindmiddel</b>	Niet-hechtgebonden
<b>Hoeveelheid (oppervlakte - dikte - aantal)</b>	• 198,00 m <sup>2</sup> - 0,50 cm - 1 stuk
<b>Totaal volume</b>	0,99 m <sup>3</sup>
<b>Identificatiemethode</b>	Een monstername door de asbestdeskundige met laboanalyse door een asbestlabo.
<b>Destructieve handeling voor identificatie</b>	Nee
<b>Opmerking</b>	Deze oppervlakte, volumes en gewichten zijn niet gemeten, maar geschat op basis van een benadering van het aanwezig pleisterwerk in alle muren (de opgegeven hoeveelheden mogen niet gebruikt worden als maatstaf van heffing).

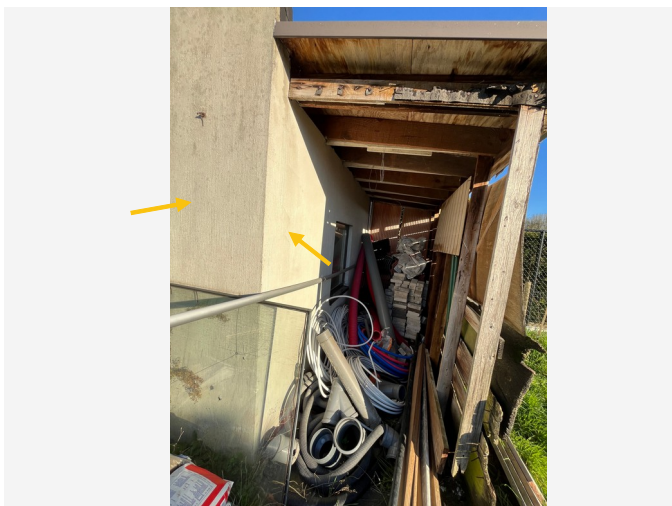
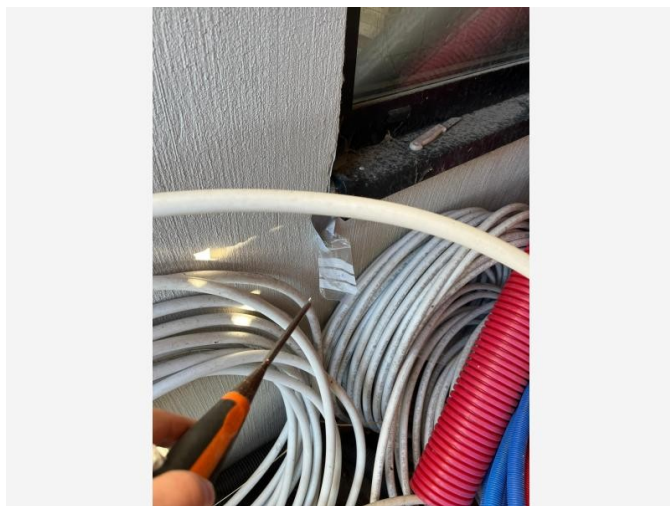
## Fiche 4: Crepi

Geen asbest

#	Type	Referentie	Resultaat
4.1	Mengmonster	CREPI1	Geen asbest

<b>Beschrijving</b>	Crepi
<b>Omgeving</b>	Buiten
<b>Primaire drager</b>	Wand buitenschil
<b>Bindmiddel van materiaal</b>	Cement
<b>Gebondenheid op basis van bindmiddel</b>	Hecht
<b>Hoeveelheid (gewicht - aantal)</b>	<ul style="list-style-type: none"><li>• 50,00 kg - 1 stuk</li></ul>
<b>Totaal gewicht</b>	50,00 kg
<b>Identificatiemethode</b>	Een monstername door de asbestdeskundige met laboanalyse door een asbestlabo.
<b>Destructieve handeling voor identificatie</b>	Nee

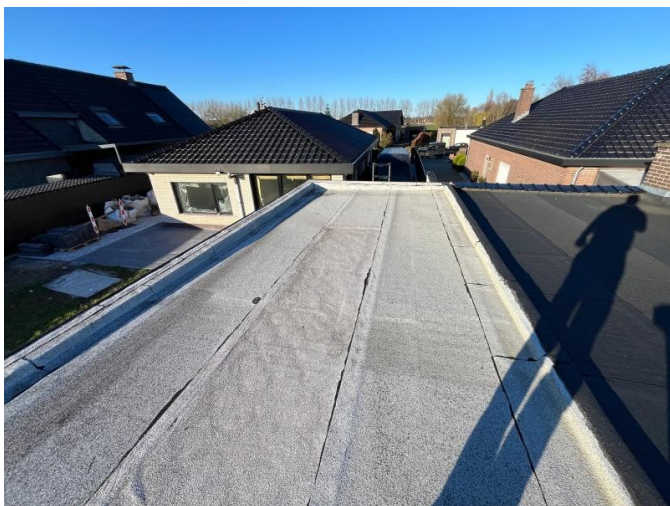
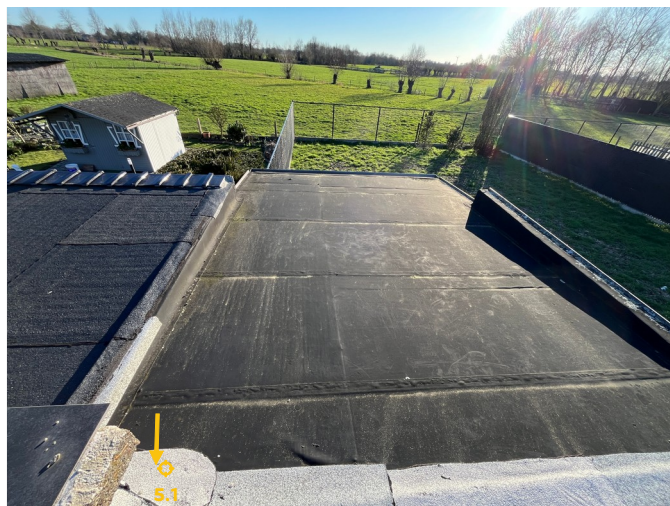
## Fiche 5: Roofing plat dak (garage)

Geen asbest

#	Type	Referentie	Resultaat
5.1	Puntmonster	R1	Geen asbest

<b>Beschrijving</b>	Roofing plat dak (garage)
<b>Omgeving</b>	Buiten
<b>Primaire drager</b>	Plat dak
<b>Bindmiddel van materiaal</b>	Bitumen (roofing, teer, asfalt)
<b>Gebondenheid op basis van bindmiddel</b>	Hecht
<b>Hoeveelheid (oppervlakte - aantal)</b>	• 26,00 m <sup>2</sup> - 1 stuk
<b>Totale oppervlakte</b>	26,00 m <sup>2</sup>
<b>Identificatiemethode</b>	Een monstername door de asbestdeskundige met laboanalyse door een asbestlabo.
<b>Destructieve handeling voor identificatie</b>	Nee
<b>Opmerking</b>	Om gevolgschade en lekkages te voorkomen en niet destructief te werk te gaan, is alleen de toplaag bemonsterd. We kunnen geen uitspraak doen over de onderliggende lagen. Bij renovatie of sloop dient er een destructief onderzoek uitgevoerd te worden van de roofing wanneer deze komt bloot te liggen.
