Asbestinventarisatieattest

Bosstraat 70, 1742 Ternat

Attestnummer : 20260414-000002.000

Asbestveilig (maar mogelijk niet asbestvrij)

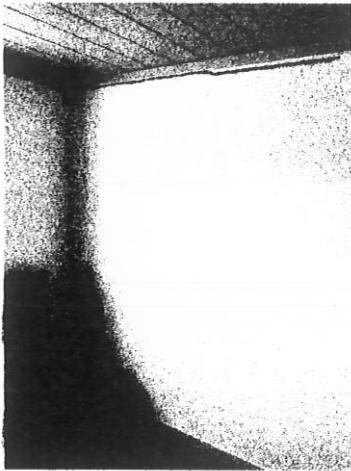
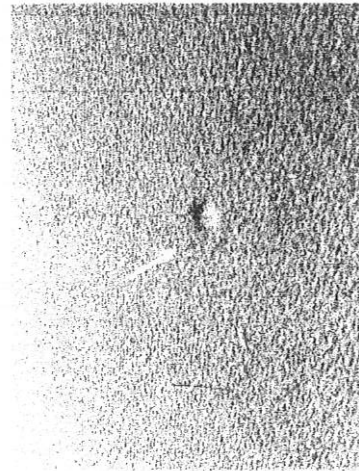
Fiche 1: Gipsplaat muren

De wanden zijn uitgewerkt in gipsplaat. Deze bezitten geen asbesthoudende eigenschappen. De deskundige kan geen uitspraak doen over achterliggende. Hiervoor is een destructief onderzoek nodig.

De asbestdeskundige beoordeelt het materiaal als niet-asbestverdacht.

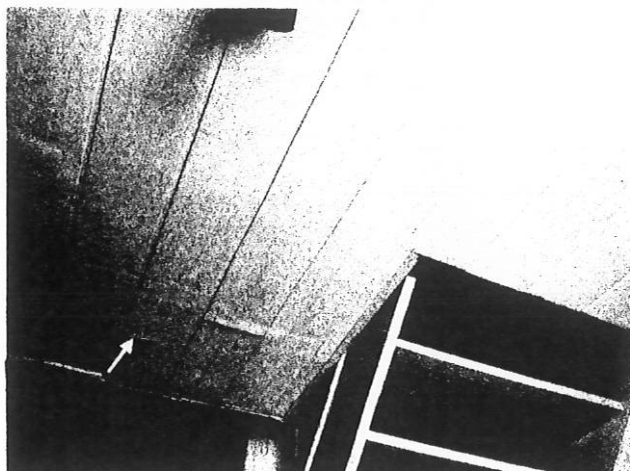
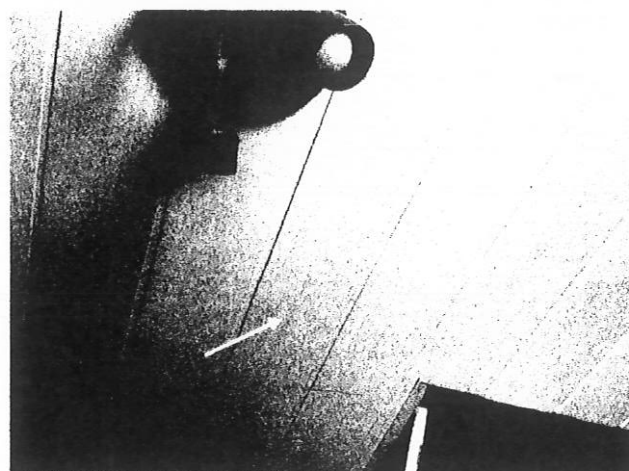
Fiche 2: Valse plafonds

De plafonds zijn uitgewerkt in houten latten. Deze bezitten geen asbesthoudende kenmerken. De deskundige kan geen uitspraak doen over achterliggende materialen. Hiervoor is een destructief onderzoek nodig.

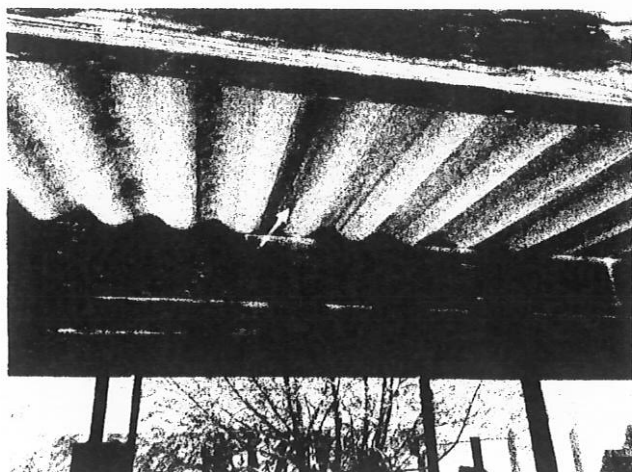
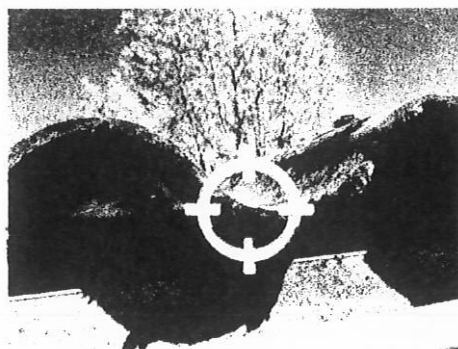
Fiche 4: Golfplaten uit vezelcement

Geen asbest

| # | Type | Referentie | Resultaat |
|---|---|---|---|
| 4.1 | Puntmonster | 20260407BOS70ST | Geen asbest |

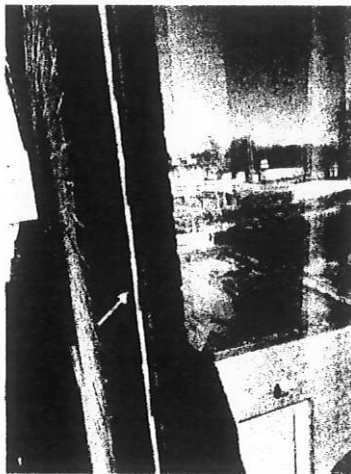
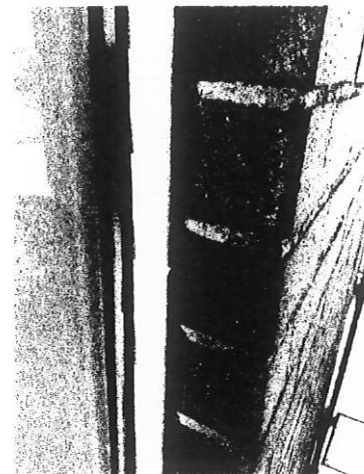
| Beschrijving | Notitie | Terug te vinden op plannen |
|---|--|--|
| Fiche 5: Buitenschrijnwerk | Zowel de profielen als de gebruikte hechtingskit van het buitenschrijnwerk bezitten geen asbesthoudende kenmerken. | Plan 1.1: Gelijkvloers plan Plan 1.2: Verdieping plan |

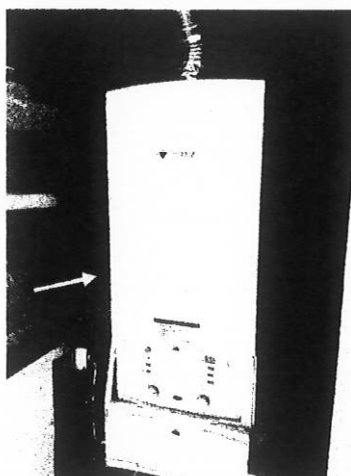
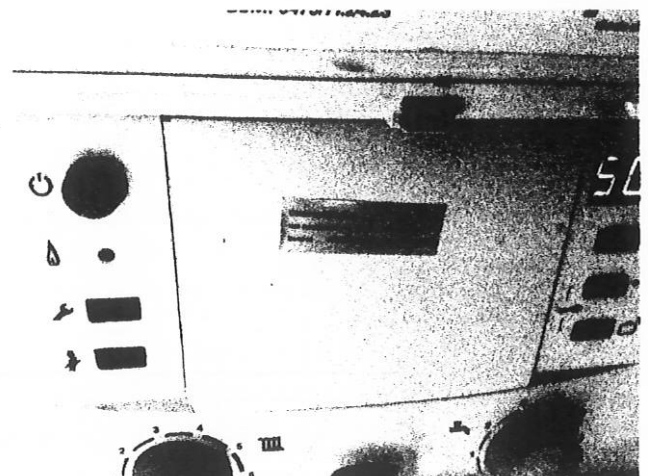
| Beschrijving | Notitie | Terug te vinden op plannen |
|---|--|--|
| Fiche 6: CV-ketel | De gaswandketel is een recent model. Deze bezit geen asbesthoudende eigenschappen. | Plan 1.2: Verdieping plan |
