Asbestinventarisatetest

Venstraat 97, 2900 Schoten

Attestnummer : **20260506-000116.000**

Uitgegeven op : **06.05.2026**

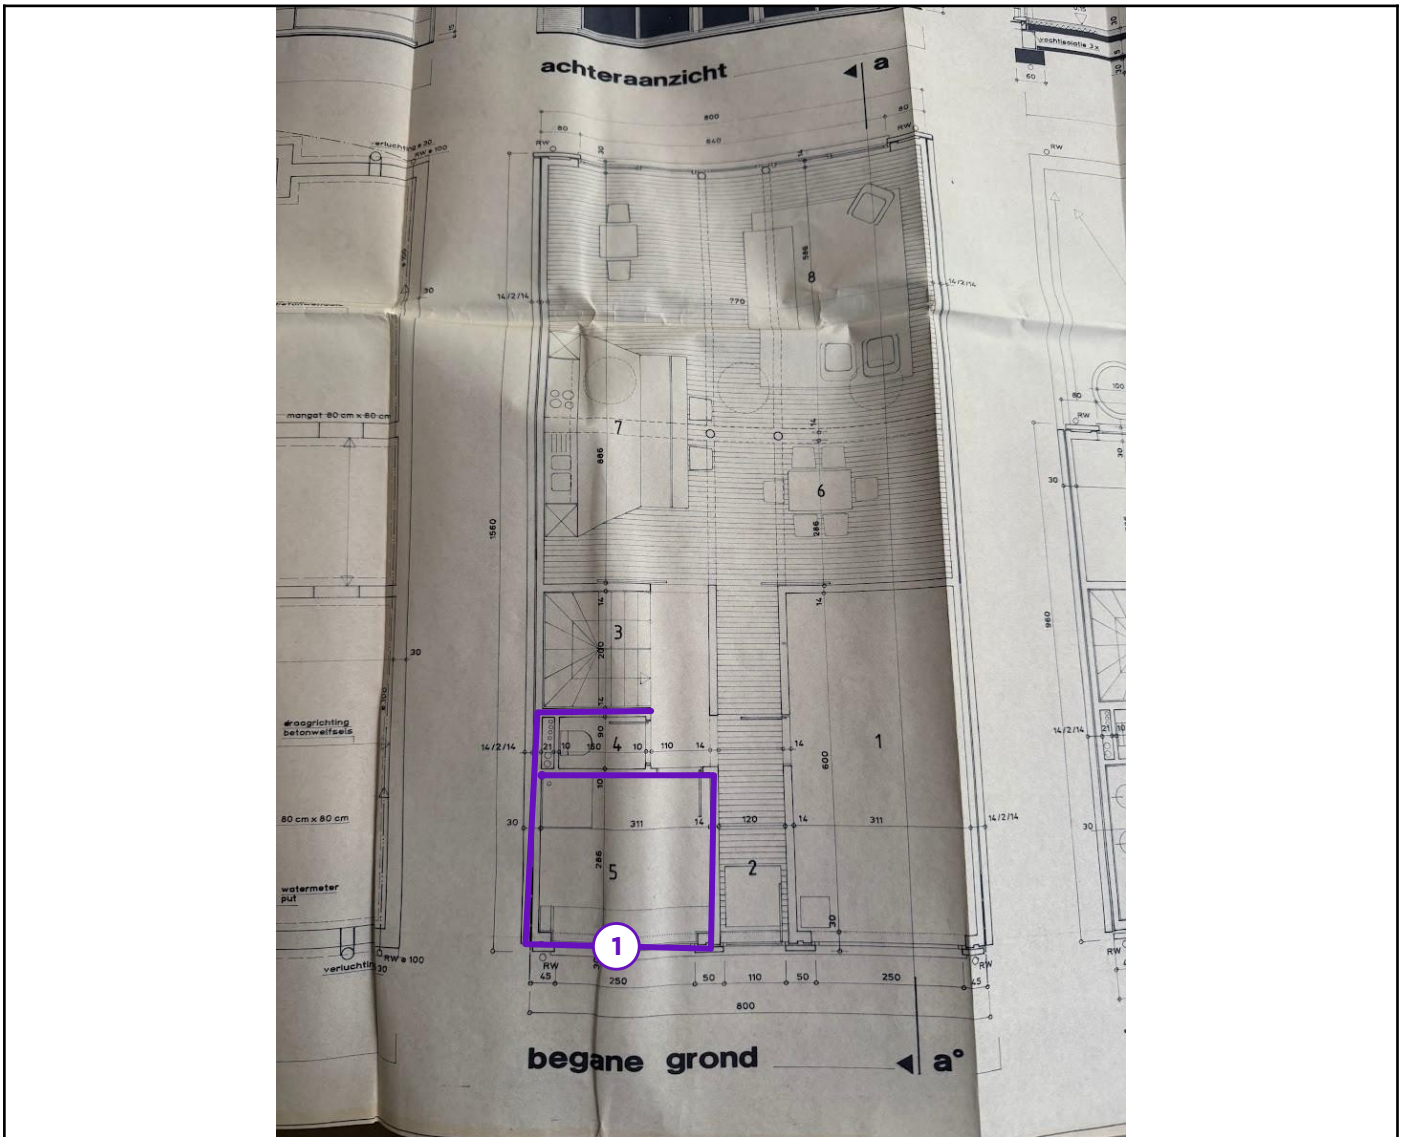
Plan 1.2: Plan B gelijkvloers

Beschrijving	Type	Actie
1. Tegellijm	Advies	-

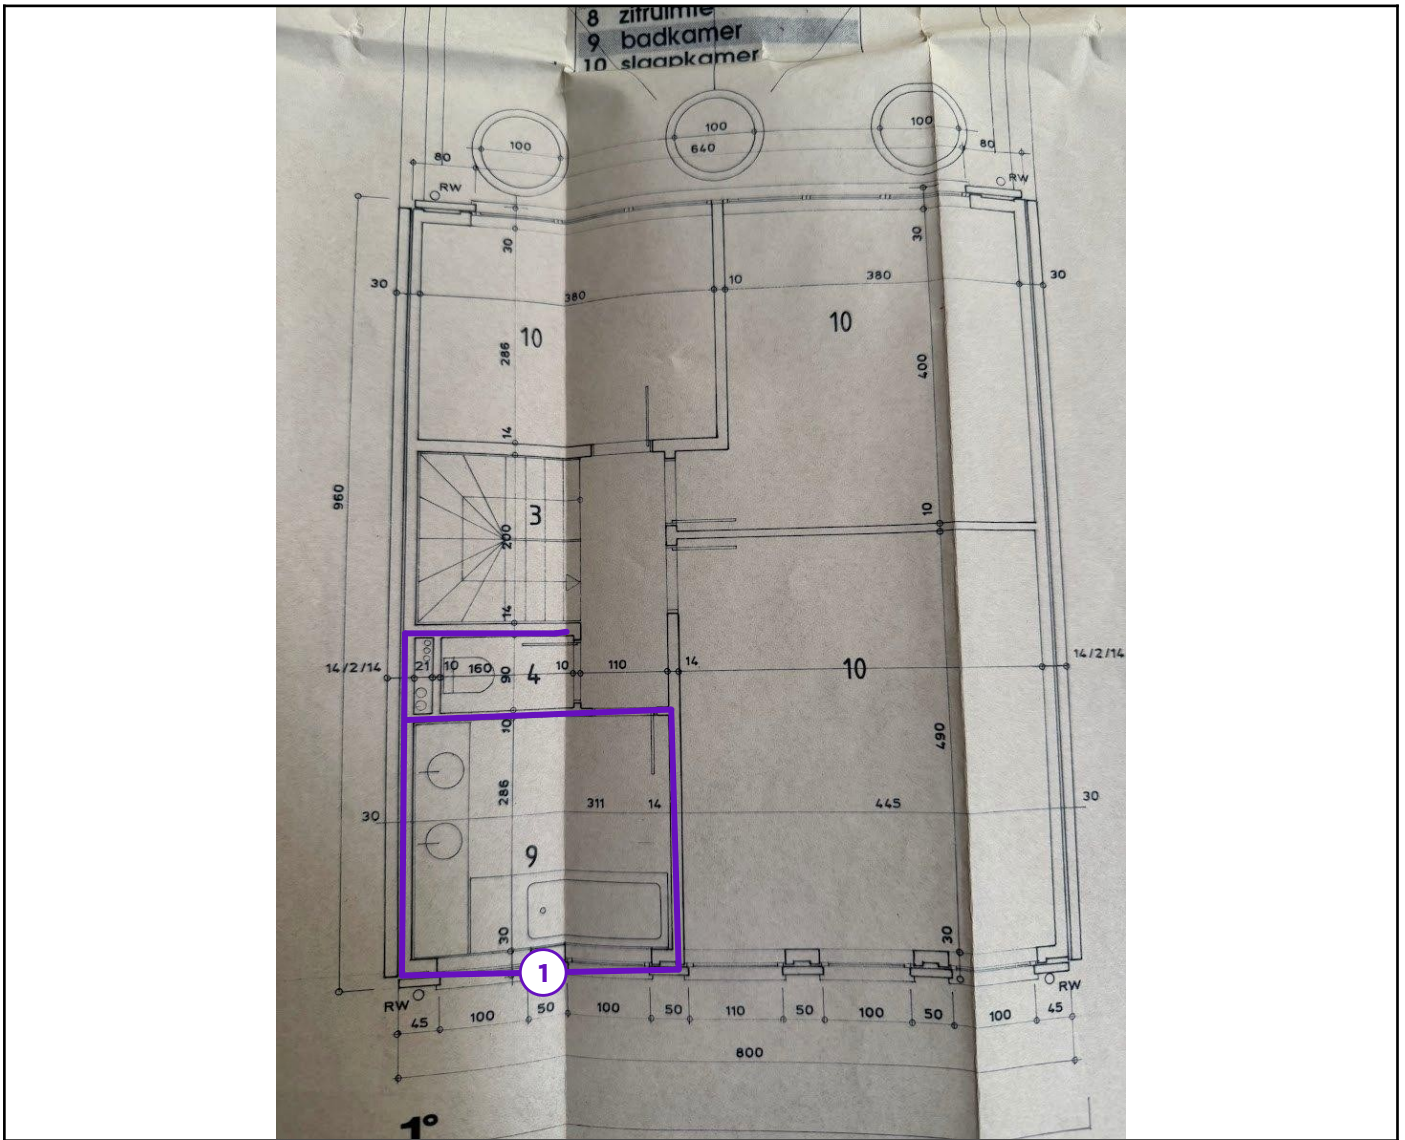
Plan 1.4: Plan B verdieping 1

Beschrijving	Type	Actie
1. Tegellijn	Advies	-

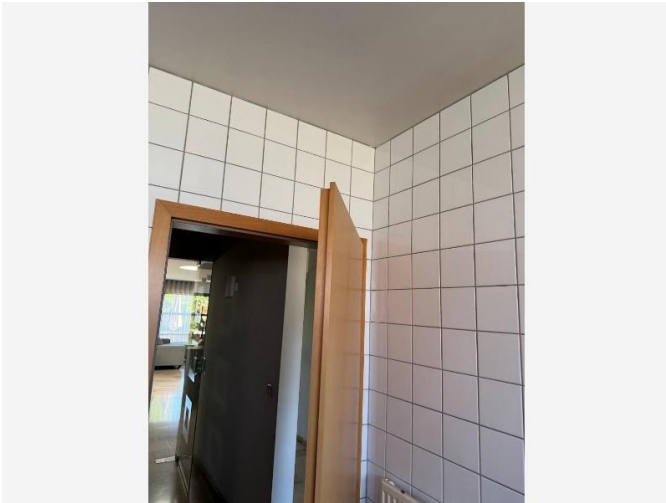
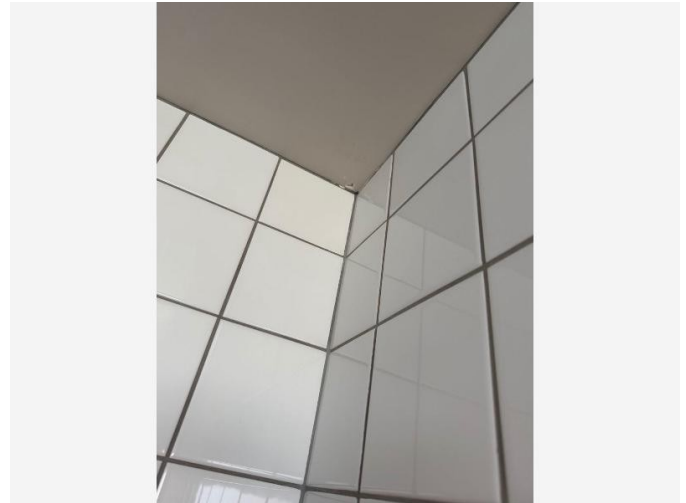
De lijmlaag gebruikt voor de tegels in badkamer, berging en toiletten kan mogelijks asbesthoudend zijn. Gezien het bouwjaar is de kans eerder klein, maar de nodige voorzichtigheid bij renovatie is steeds geboden. Laat bij werken een aanvullende staalname uitvoeren.

Basis voor advies	De asbestdeskundige beoordeelt het materiaal als asbesthoudend op basis van een beoordeling met het blote oog.
Primaire drager	Binnenwand
(Asbest)materiaal	In-situ afwerkingslagen - Lijmlaag
Bindmiddel	Lijm
Gebondenheid bindmiddel	Hecht

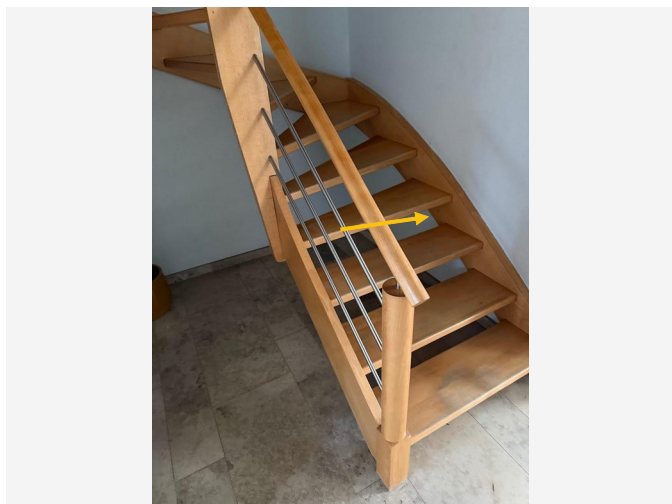
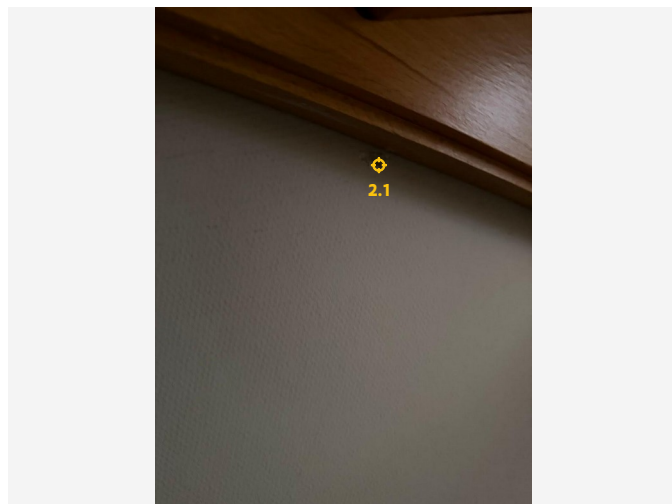
Fiche 2: Pleisterwerk muren

Conclusie

Geen asbest

#	Type	Referentie	Resultaat
2.1	Mengmonster	12894	Geen asbest

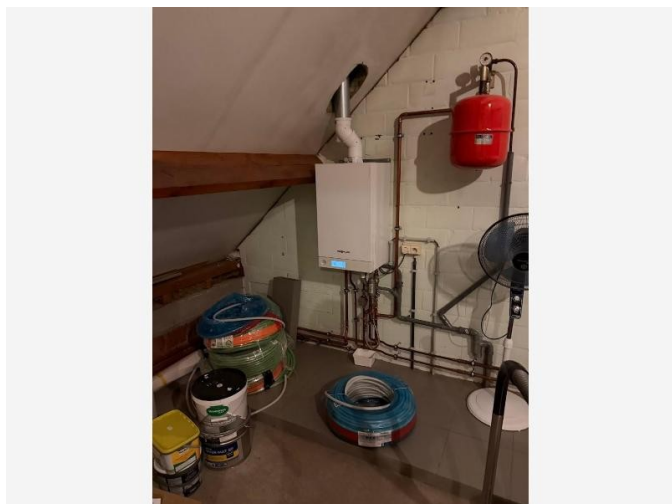
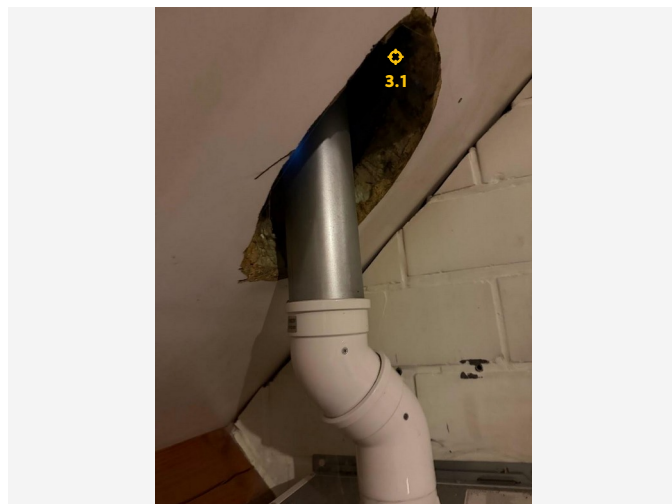
Conclusie

Geen asbest

#	Type	Referentie	Resultaat
3.1	Puntmonster	12893	Geen asbest

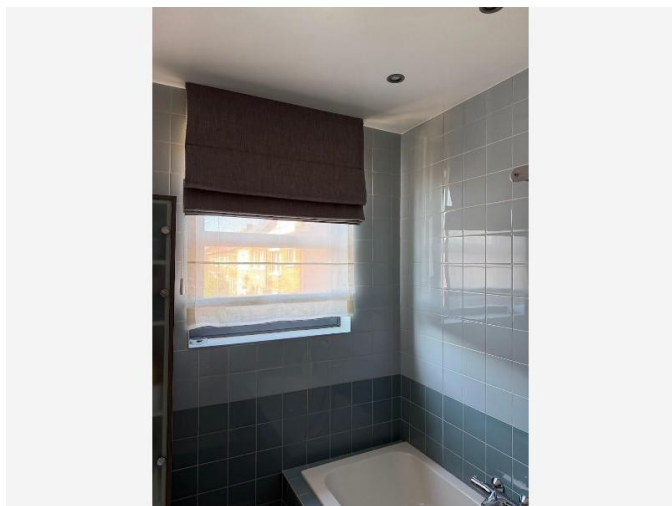
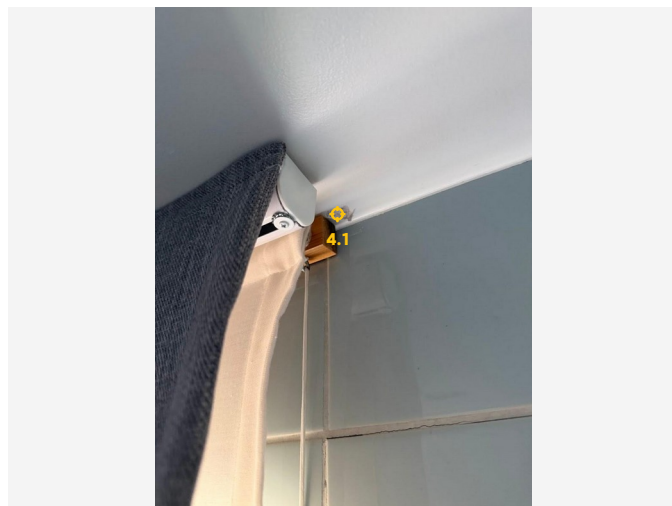
Conclusie

Geen asbest

#	Type	Referentie	Resultaat
4.1	Mengmonster	12895	Geen asbest

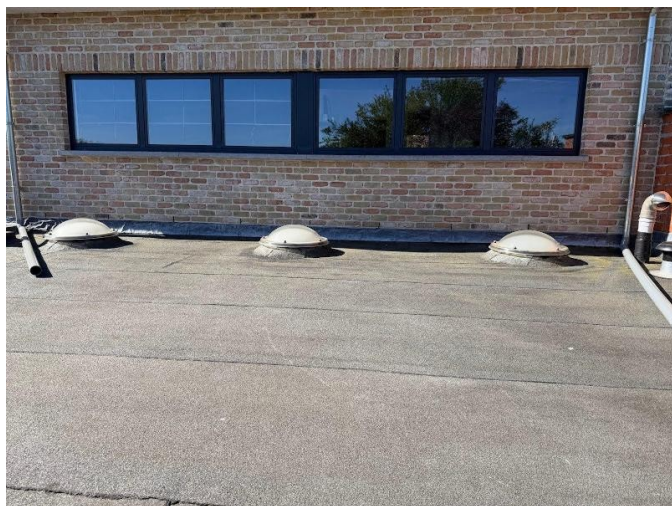
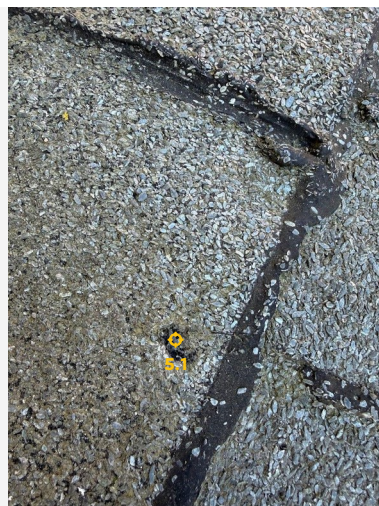
Fiche 5: Roofing

Conclusie

Geen asbest

#	Type	Referentie	Resultaat
5.1	Puntmonster	12896	Geen asbest
