# Asbestinventarisatetest

Waversesteenweg 15, 3370 Boutersem

Attestnummer : 20260318-000185.001

Uitgegeven op : 14.04.2026

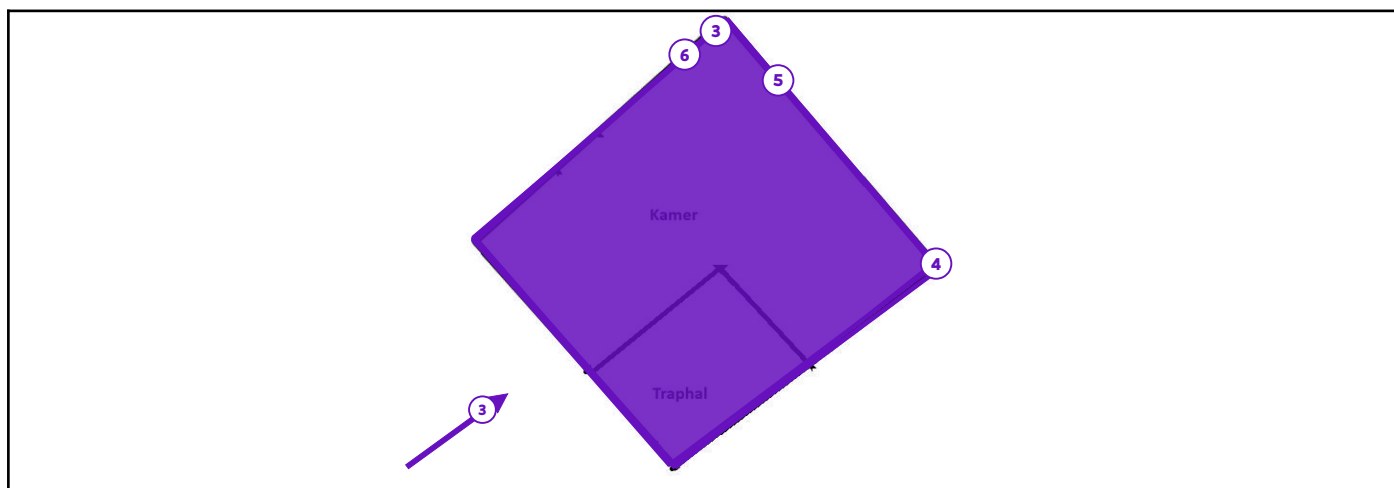
## Plan 1.3: 2e verdieping

Beschrijving	Type	Actie
3. Dak hoger dan 3,50 m	Beperking	-
4. Mogelijk Asbest Vloeren	Advies	-
5. Mogelijk Asbest Wanden	Advies	-
6. Mogelijk Asbest Plafond	Advies	-

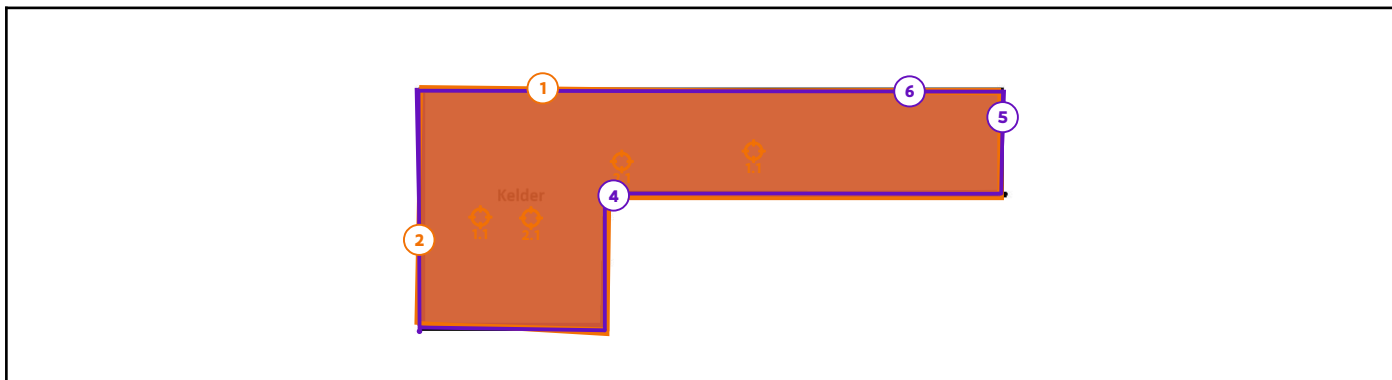
## Plan 1.4: Kelder

Beschrijving	Type	Actie
1. Leidingisolatie 2	Asbestmateriaal	Verwijderen
1.1 Code: MM03	Mengmonster	-
2. Leidingisolatie 1	Asbestmateriaal	Verwijderen
2.1 Code: MM02	Mengmonster	-
4. Mogelijk Asbest Vloeren	Advies	-
5. Mogelijk Asbest Wanden	Advies	-
6. Mogelijk Asbest Plafond	Advies	-

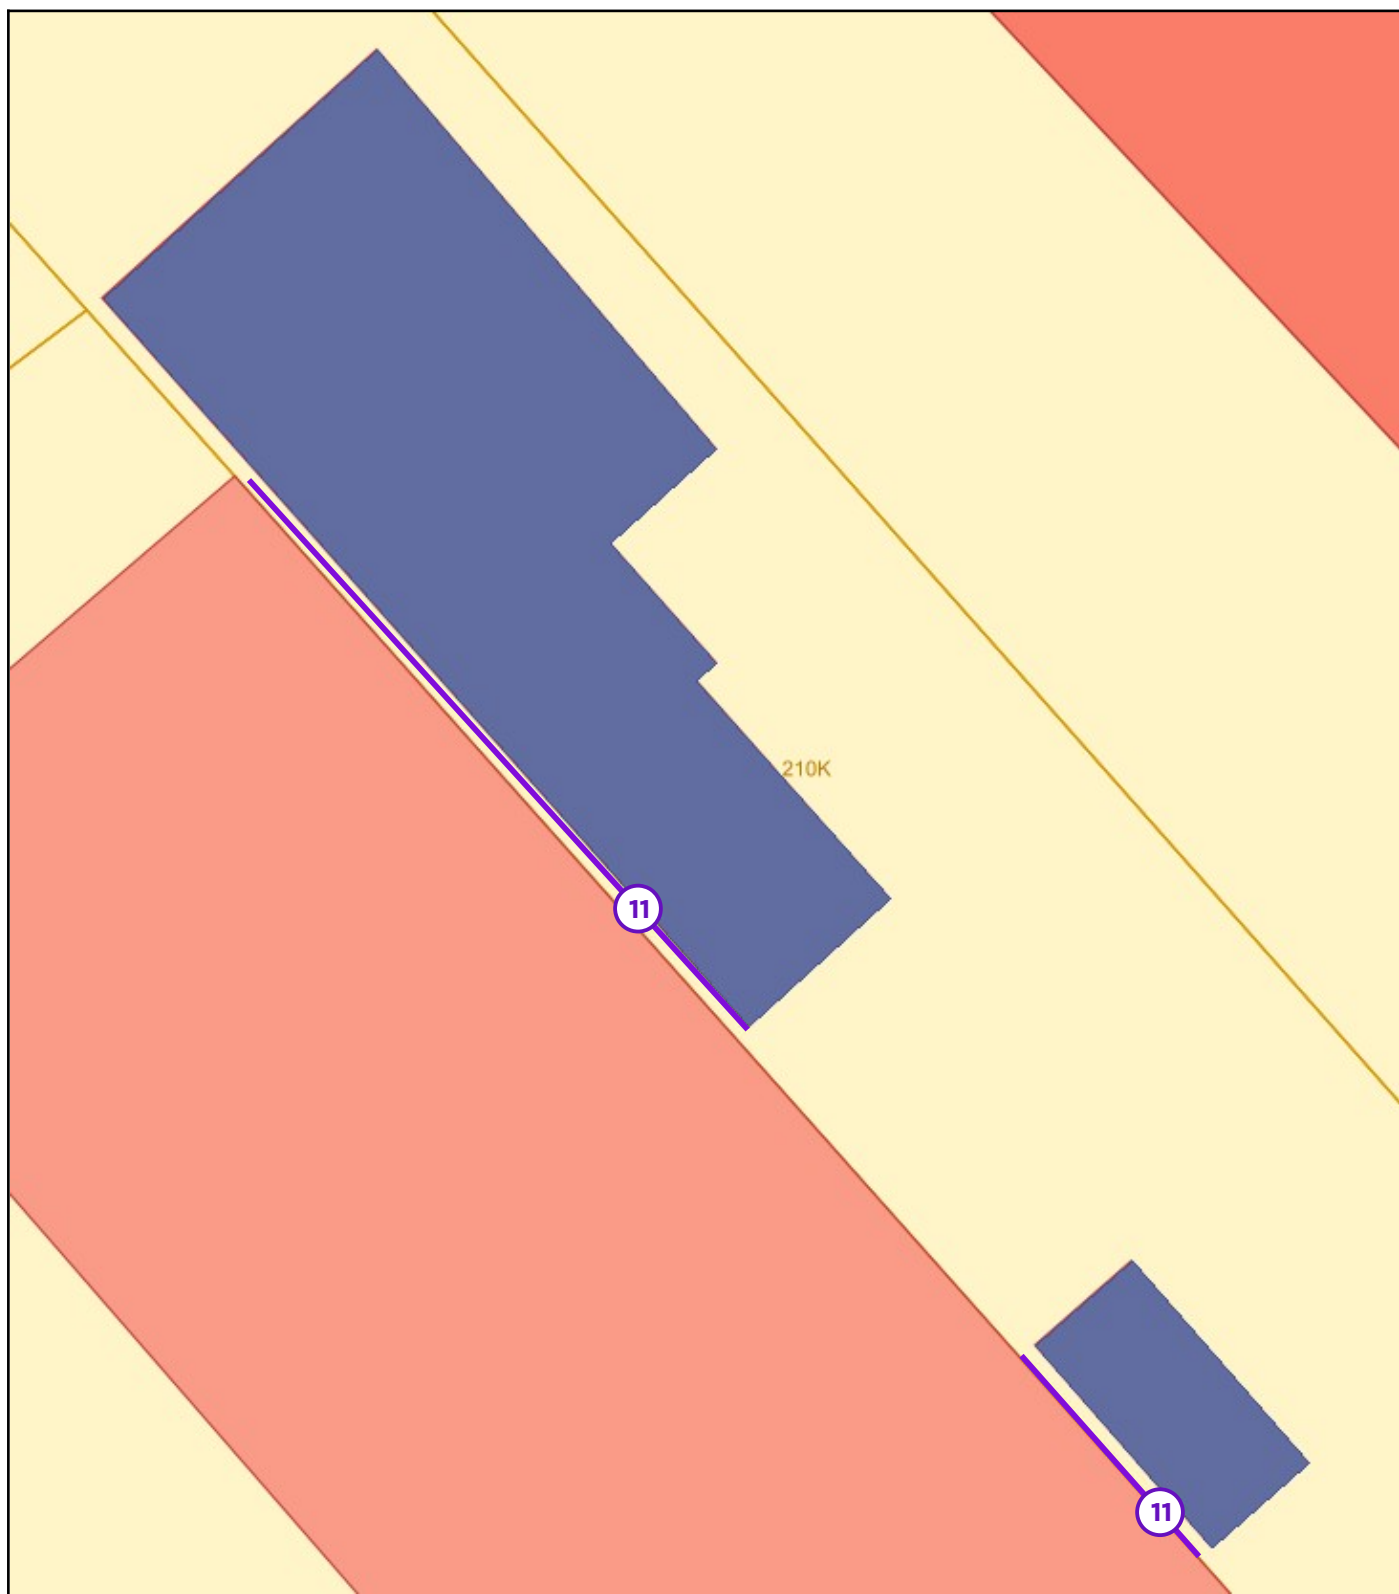
## Plan 3.1: Afdruiptzones/afvloeizones

11. Golfplaten	Afdruipzone/afvloeizone	-
----------------	-------------------------	---

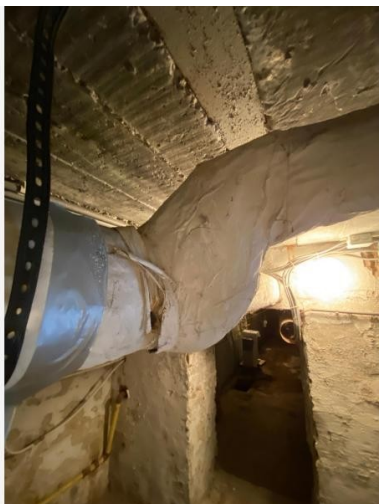
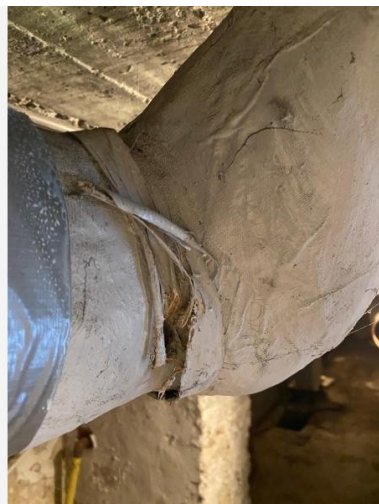
Overzichtsfoto

Detailfoto

Het asbestmateriaal valt onder de mijlpaal van 2034.

Eindbeoordeling materiaalrisico	Verhoogd materiaalrisico en/of verhoogde kans op vezelvrijgave
---------------------------------	--

Gebondenheid	Categorie 2: niet-hechtgebonden met matrix
Asbestsoort (vezeltype)	Amfibool aanwezig, uitgezonderd crocidoliet
Asbestconcentratie	Hoog ( $\geq 50\%$ )
Afschermingsgraad van het gehele materiaal	Geheel of deels vrij aan binnenluchtstromen
Toestand van het materiaal	Onbeschadigd, niet verweerd

#	Type	Referentie	Resultaat
1.1	Mengmonster	MM03	Amosiet, Chrysotiel

Beschrijving	Leidingisolatie 2
Omgeving	Binnen
Primaire drager	HVAC infrastructuur en uitrusting
Asbestmateriaal	In-situ afwerkingslagen - Thermische isolatie
Bindmiddel van asbestmateriaal	Gips - kalk
Gebondenheid op basis van bindmiddel	Niet-hechtgebonden
Hoeveelheid (lengte - omtrek - dikte - aantal)	<ul style="list-style-type: none"><li>• 50,00 m - 3,00 cm - 2,00 cm - 1 stuk</li></ul>
Totaal volume	0,03 m <sup>3</sup>
Eenvoudig bereikbaar	Ja
Bevestigingswijze	<ul style="list-style-type: none"><li>• Verlijmd, ingegoten, versmeerd</li></ul>
Identificatiemethode	Een monstername door de asbestdeskundige met laboanalyse door een asbestlabo.
Destructieve handeling voor identificatie	Nee
Opmerking	De hoeveelheid is een zo nauwkeurig mogelijke opmeting, waar evenwel kleine afwijkingen op mogelijk zijn.

- Zorg voor een veilig beheer. Vermijd het beschadigen van het asbestmateriaal. Controleer de toestand jaarlijks op wijzigingen.
- Scherm in afwachting van verwijdering het asbestmateriaal af van luchtstromingen en verstoring: bijvoorbeeld door het te verpakken, te fixeren, af te dekken, signalisatie - afbakening aan te brengen, ...
- Verwijder dit asbestmateriaal zo snel mogelijk. Volg de toestand goed op.

- Hermetische zone (erkend asbestverwijderaar)  
Deze toepassing mag uitsluitend door een erkende asbestverwijderaar via de methodiek van hermetische zone verwijderd worden omdat verwijdering via de methodiek van eenvoudige handelingen en/of couveusezakmethode niet toegelaten is. De verwijdering leidt automatisch tot een verhoogd risico op vrijgave van asbestvezels (maximale concentratie 0,01 vezels/cm - CODEX Art. VI.3-54). (Bron: CODEX - Art. VI.3-61- par 1.).

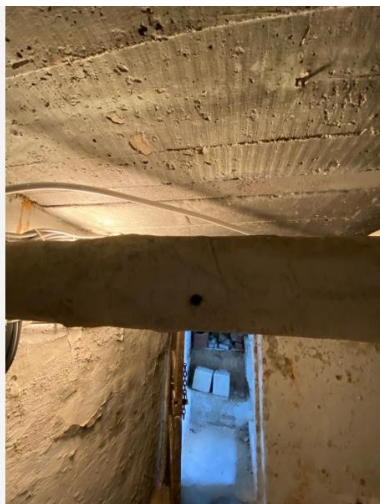
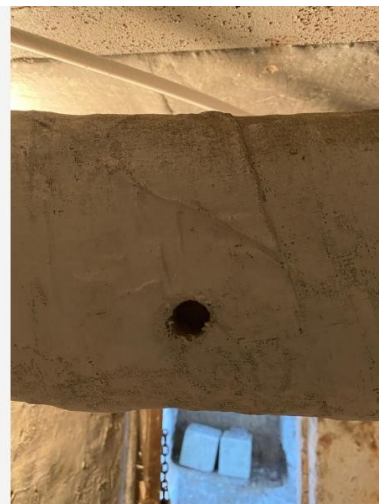
Overzichtsfoto

Detailfoto

Het asbestmateriaal valt onder de mijlpaal van 2034.

Verhoogd materiaalrisico en/of verhoogde kans op vezelvrijgave

Gebondenheid	Categorie 2: niet-hechtgebonden met matrix
Asbestsoort (vezeltype)	Amfibool aanwezig, uitgezonderd crocidoliet
Asbestconcentratie	Hoog ( $\geq 50\%$ )
Afschermingsgraad van het gehele materiaal	Geheel of deels vrij aan binnenluchtstromen
Toestand van het materiaal	Onbeschadigd, niet verweerd

#	Type	Referentie	Resultaat
2.1	Mengmonster	MM02	Amosiet, Chrysotiel

Beschrijving	Leidingisolatie 1
Omgeving	Binnen
Primaire drager	HVAC infrastructuur en uitrusting
Asbestmateriaal	In-situ afwerkingslagen - Thermische isolatie
Bindmiddel van asbestmateriaal	Gips - kalk
Gebondenheid op basis van bindmiddel	Niet-hechtgebonden
Hoeveelheid (lengte - omtrek - dikte - aantal)	<ul style="list-style-type: none"><li>• 50,00 m - 3,00 cm - 2,00 cm - 1 stuk</li></ul>
Totaal volume	0,03 m <sup>3</sup>
Eenvoudig bereikbaar	Ja
Bevestigingswijze	<ul style="list-style-type: none"><li>• Verlijmd, ingegoten, versmeerd</li></ul>
Identificatiemethode	Een monstername door de asbestdeskundige met laboanalyse door een asbestlabo.
Destructieve handeling voor identificatie	Nee
Opmerking	De hoeveelheid is een zo nauwkeurig mogelijke opmeting, waar evenwel kleine afwijkingen op mogelijk zijn.

- Zorg voor een veilig beheer. Vermijd het beschadigen van het asbestmateriaal. Controleer de toestand jaarlijks op wijzigingen.
- Scherm in afwachting van verwijdering het asbestmateriaal af van luchtstromingen en verstoring: bijvoorbeeld door het te verpakken, te fixeren, af te dekken, signalisatie - afbakening aan te brengen, ...
- Verwijder dit asbestmateriaal zo snel mogelijk. Volg de toestand goed op.

- Hermetische zone (erkend asbestverwijderaars)  
Deze toepassing mag uitsluitend door een erkende asbestverwijderaars via de methodiek van hermetische zone verwijderd worden omdat verwijdering via de methodiek van eenvoudige handelingen en/of couveusezakmethode niet toegelaten is. De verwijdering leidt automatisch tot een verhoogd risico op vrijgave van asbestvezels (maximale concentratie 0,01 vezels/cm - CODEX Art. VI.3-54). (Bron: CODEX - Art. VI.3-61- par 1.).

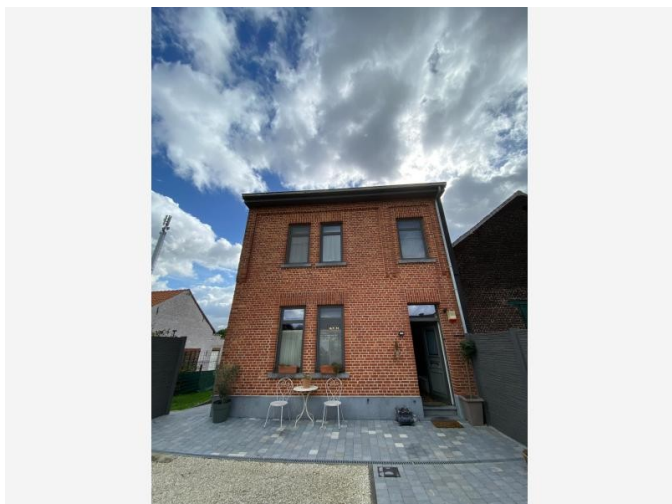
*Situeringfoto*

**Reden:** Het te onderzoeken materiaal situeert zich hoger dan 3,50 m te rekenen vanaf een veilige ondergrond

**Uitleg van de asbestdeskundige:** Aangezien het dak zich op een hoogte van meer dan 3,50 m bevindt, was het tijdens de inspectie niet veilig bereikbaar zonder bijkomende hulpmiddelen. Het dakoppervlak en de dakopbouw konden daardoor niet visueel of fysiek worden onderzocht.

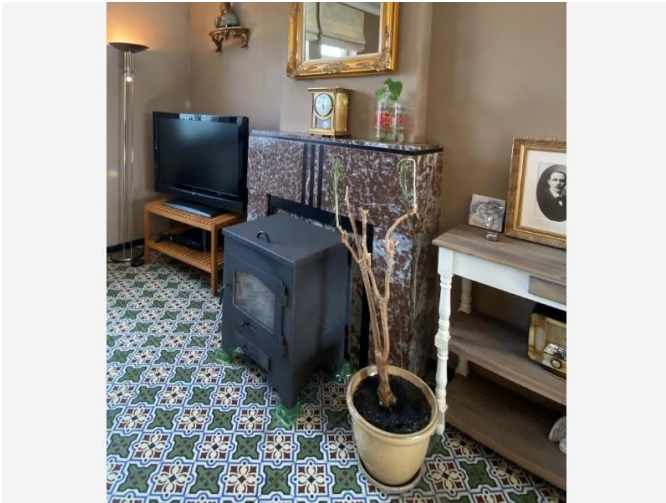
Situeringfoto

Bij de oudere kachels in een woning kunnen ook de delen die u niet kunt zien, zoals binnenin de isolatie en pakkingen, asbest bevatten. Omdat deze verborgen onderdelen een risico kunnen vormen, is het belangrijk dat een gespecialiseerde partij deze grondig inspecteert voor demontage of sloop. Zo vermijden we dat verborgen asbestvezels vrijkomen en zorgen we voor uw veiligheid.

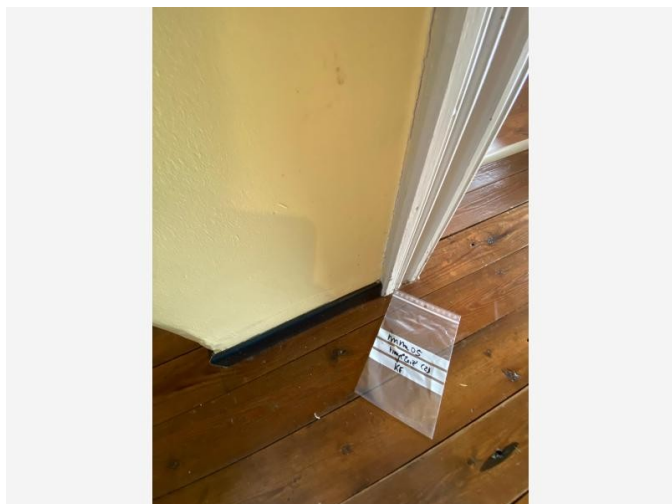
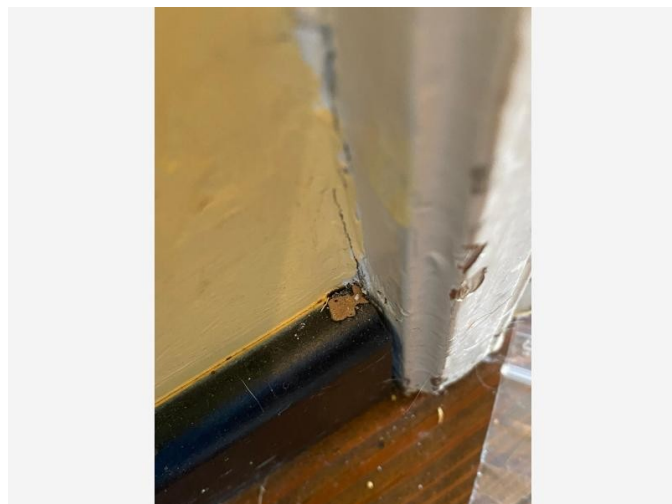
Overzichtsfoto

Detailfoto

Geen asbest

#	Type	Referentie	Resultaat
8.1	Puntmonster	MM05	Geen asbest

<b>Beschrijving</b>	Vinylzeil
<b>Omgeving</b>	Binnen
<b>Primaire drager</b>	Vloer
<b>Bindmiddel van materiaal</b>	Kunststof of -hars
<b>Gebondenheid op basis van bindmiddel</b>	Hecht
<b>Hoeveelheid (oppervlakte - aantal)</b>	• 15,00 m <sup>2</sup> - 1 stuk
<b>Totale oppervlakte</b>	15,00 m <sup>2</sup>
<b>Identificatiemethode</b>	Een monstername door de asbestdeskundige met laboanalyse door een asbestlabo.
<b>Destructieve handeling voor identificatie</b>	Nee
<b>Opmerking</b>	De vermelde hoeveelheid is een schatting.

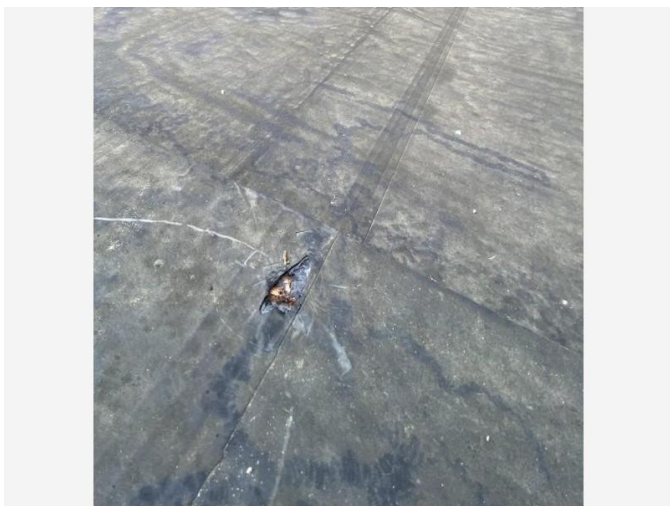
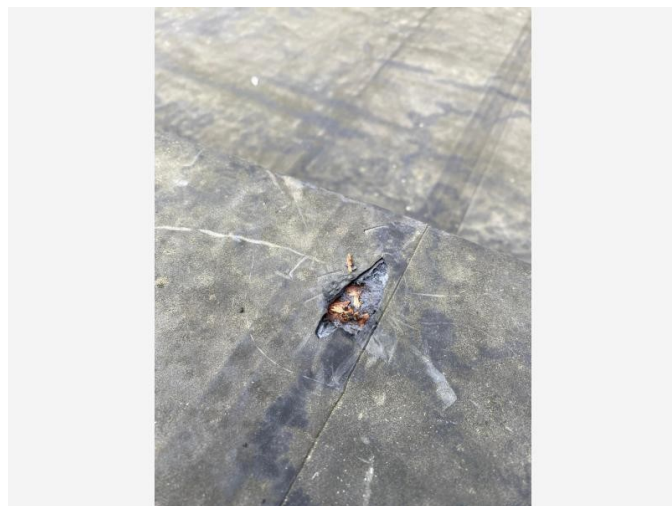
Overzichtsfoto

Detailfoto

Geen asbest

#	Type	Referentie	Resultaat
9.1	Puntmonster	MM04	Geen asbest

<b>Beschrijving</b>	Bitumen dak
<b>Omgeving</b>	Buiten
<b>Primaire drager</b>	Plat dak
<b>Bindmiddel van materiaal</b>	Bitumen (roofing, teer, asfalt)
<b>Gebondenheid op basis van bindmiddel</b>	Hecht
<b>Hoeveelheid (oppervlakte - aantal)</b>	<ul style="list-style-type: none"><li>• 20,00 m<sup>2</sup> - 1 stuk</li></ul>
<b>Totale oppervlakte</b>	20,00 m <sup>2</sup>
<b>Identificatiemethode</b>	Een monstername door de asbestdeskundige met laboanalyse door een asbestlabo.
<b>Destructieve handeling voor identificatie</b>	Nee
<b>Opmerking</b>	De vermelde hoeveelheid is een schatting.

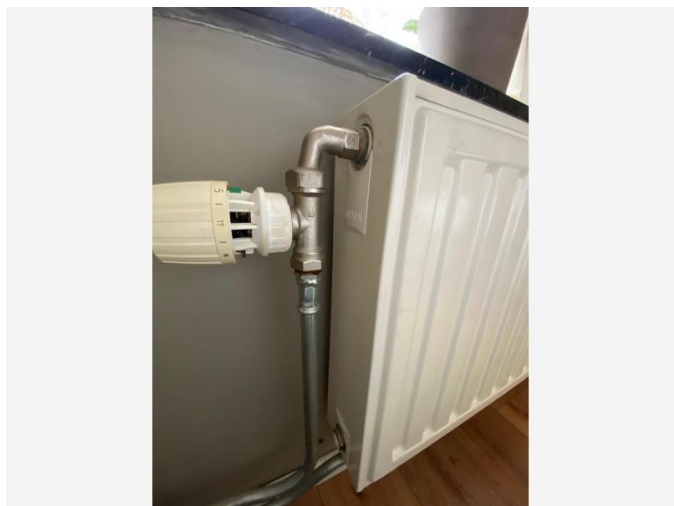
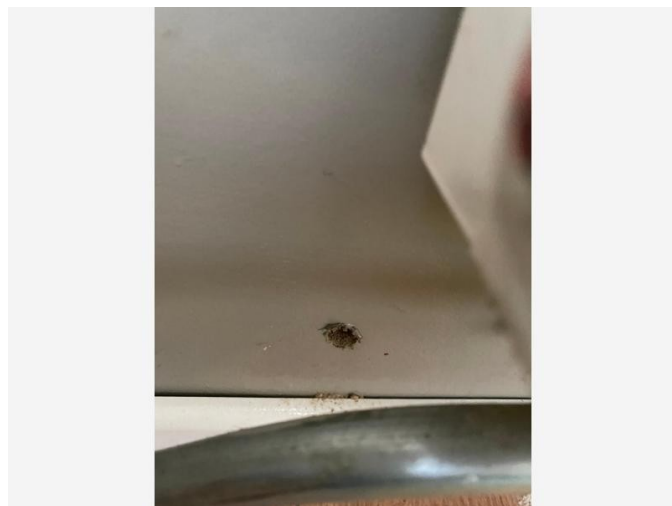
Overzichtsfoto

Detailfoto

Geen asbest

#	Type	Referentie	Resultaat
10.1	Mengmonster	MM01	Geen asbest

<b>Beschrijving</b>	Gipswand
<b>Omgeving</b>	Binnen
<b>Primaire drager</b>	Binnenwand
<b>Bindmiddel van materiaal</b>	Gips - kalk
<b>Gebondenheid op basis van bindmiddel</b>	Niet-hechtgebonden
<b>Hoeveelheid (oppervlakte - dikte - aantal)</b>	• 100,00 m <sup>2</sup> - 3,00 cm - 1 stuk
<b>Totaal volume</b>	3,00 m <sup>3</sup>
<b>Identificatiemethode</b>	Een monstername door de asbestdeskundige met laboanalyse door een asbestlabo.
<b>Destructieve handeling voor identificatie</b>	Nee
<b>Opmerking</b>	De vermelde hoeveelheid is een schatting.

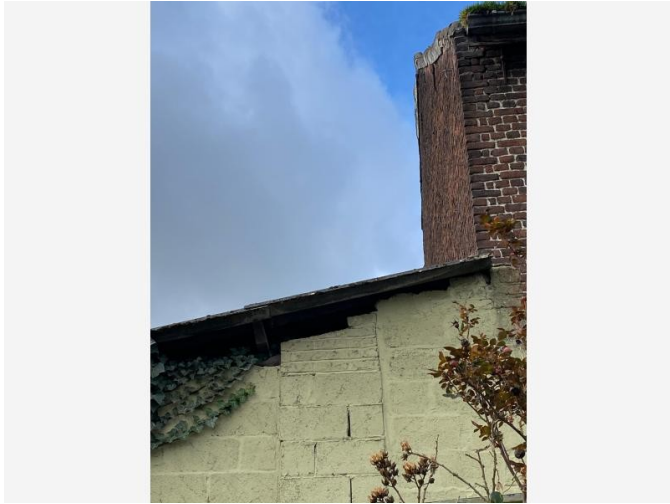
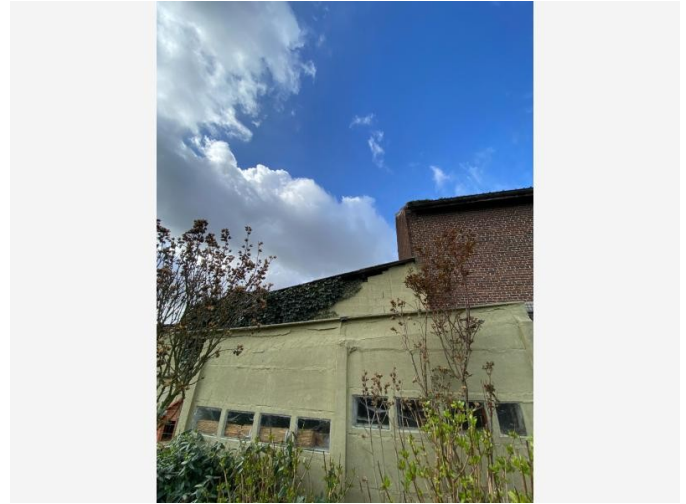
Afdruipzone/afvloeizone

Bron

Afspoelend regenwater kan asbestdeeltjes van verweerde asbestcementen dak- of gevelbekleding meenemen naar de bodem. De asbestdeeltjes in de bodem vormen een laag risico: bodempartikels houden de asbestdeeltjes voldoende vast om gezondheidsrisico's te vermijden. Door deze asbesthoudende bodemzone zorgvuldig te beheren, vermijdt u gezondheidsrisico's.

Beschrijving	Golfplaten
Bron van de asbestdeeltjes	Bron is nog aanwezig
Type	Afdruipzone dak
Afmetingen (lengte - breedte - diepte)	<ul style="list-style-type: none"><li>• 5,00 m - 2,00 m - 0,30 m</li></ul>
Geraamd volume	3,00 m <sup>3</sup>
Opmerking	De vermelde hoeveelheid is een schatting.

- Om het afspoelen van asbestdeeltjes te stoppen, is het verstandig om de verwijdering van de dak- of gevelbekleding in te plannen en in afwachting hiervan een dakgoot te plaatsen om het regenwater af te voeren naar de riolering.

De uitgraving van een afdruipzone gebeurt volgens de methodiek "eenvoudige handelingen". Vermijd daarbij vermenging met andere bodem en laat de uitgegraven asbesthoudende grond afvoeren naar een daartoe vergunde stortplaats. Voor de uitgraving wordt een richtdiepte van 30 cm gehanteerd.
