# Asbestinventarisatetest

Borsbekerstraat 156, 9551 Herzele

Attestnummer : 20251117-000208.000

Uitgegeven op : 17.11.2025

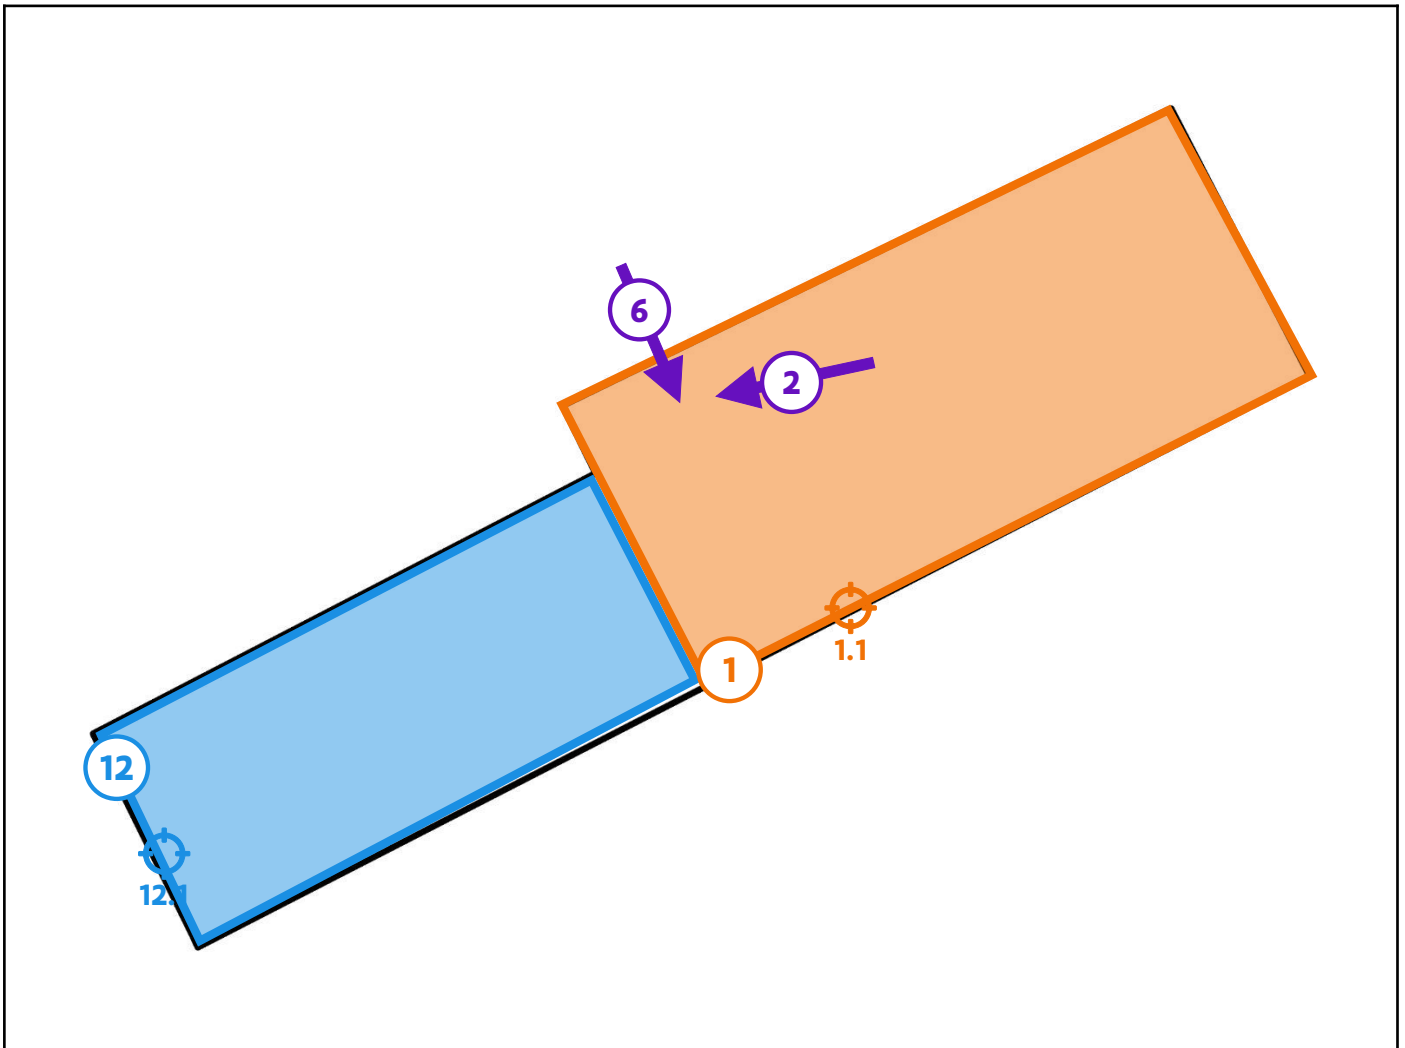
## Plan 1.8: DAK Leien + schoorsteen

Beschrijving	Type	Actie
1. Leien dak oudere grijze leien	Asbestmateriaal	<a href="#">Verwijderen</a>
1.1 Code: 2-oude grijzere leien	Puntmonster	-
2. Schouw (dak)	Beperking	-
6. Asbestcementbuis Buren	Advies	-
12. Lei voorgevel nieuw	Geen asbest	-
12.1 Code: 4-nieuwe lei dak voorgevel	Puntmonster	-

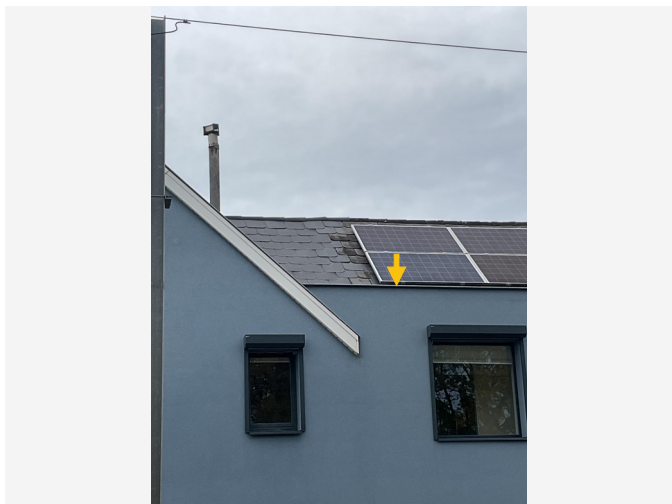
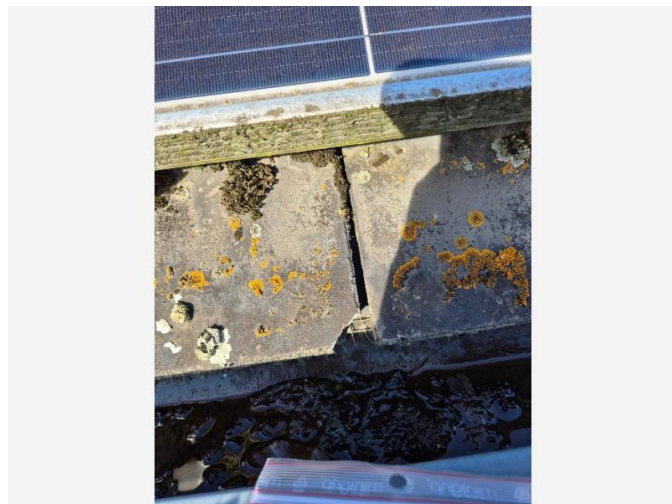
Overzichtsfoto

Detailfoto

Het asbestmateriaal valt onder de mijlpaal van 2034.

Eindbeoordeling materiaalrisico	Verhoogd materiaalrisico en/of verhoogde kans op vezelvrijgave
---------------------------------	--

Gebondenheid	Categorie 1: hechtgebonden in oorsprong
Asbestsoort (vezeltype)	Alleen chrysotiel
Asbestconcentratie	Laag (< 50%)
Afschermingsgraad van het gehele materiaal	Geheel of deels vrij aan de buitenlucht
Toestand van het materiaal	Matig beschadigd, matig verweerd

#	Type	Referentie	Resultaat
1.1	Puntmonster	2-oude grijzere leien	Chrysotiel

<b>Beschrijving</b>	Leien dak oudere grijze leien
<b>Omgeving</b>	Buiten
<b>Primaire drager</b>	Schuin dak
<b>Asbestmateriaal</b>	Dak- en gevelbekleding - Lei, shingle
<b>Bindmiddel van asbestmateriaal</b>	Cement
<b>Gebondenheid op basis van bindmiddel</b>	Hecht
<b>Hoeveelheid (oppervlakte - aantal)</b>	<ul style="list-style-type: none"><li>• 75,00 m<sup>2</sup> - 1 stuk</li></ul>
<b>Totale oppervlakte</b>	75,00 m <sup>2</sup>
<b>Eenvoudig bereikbaar</b>	Ja
<b>Bevestigingswijze</b>	<ul style="list-style-type: none"><li>• Genageld, geniet</li></ul>
<b>Identificatiemethode</b>	Een monstername door de asbestdeskundige met laboanalyse door een asbestlabo.
<b>Destructieve handeling voor identificatie</b>	Nee
<b>Opmerking</b>	Geschatte hoeveelheid

- Zorg voor een veilig beheer. Vermijd het beschadigen van het asbestmateriaal. Controleer de toestand jaarlijks op wijzigingen.

- Eenvoudige handelingen: mag via doe-het-zelf of door werknemer(s) met opleidingsattest eenvoudige handelingen  
Als dit materiaal verwijderd kan worden zonder het te breken, te beschadigen... , dan mag met dit met eenvoudige handelingen. Vermijd stofvorming en stofverspreiding op elk moment van de werken. Bevochtig of fixeer het materiaal.

Het gebruik van sneldraaiende werktuigen (boormachine, slijpschijf, hogedrukreiniger...) is verboden.

Zorg voor gepaste persoonlijke beschermingsmiddelen: minimaal FFP3-mondmasker (EN 149), wegwerpovertal met kap (minimaal Cat III, type 5/6), wegwerphandschoenen en overschoenen of afspoelbaar schoeisel

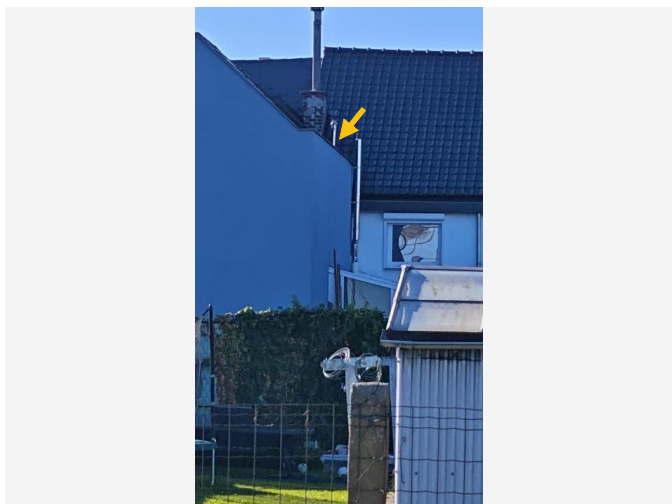
**Reden:** Het te onderzoeken materiaal situeert zich hoger dan 3,50 m te rekenen vanaf een veilige ondergrond

**Uitleg van de asbestdeskundige:** Hoger dan 3.5m

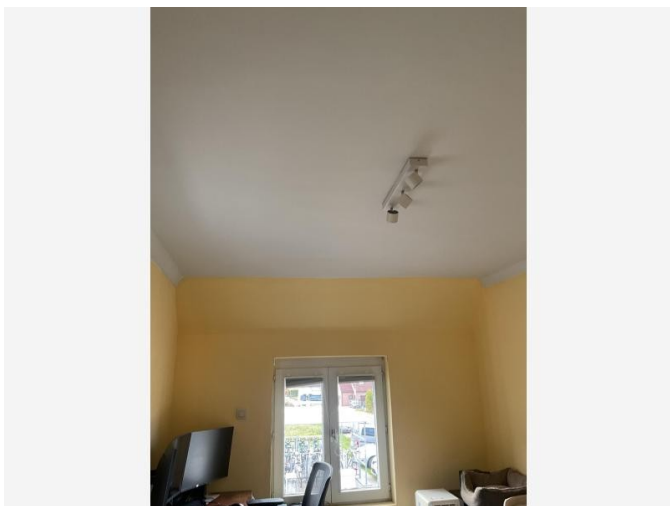
De wand op zich is niet-asbestverdacht, maar de achterliggende laag kon niet worden vastgesteld noch worden geïnspecteerd gedurende het plaatsbezoek. Er werd geen documentatie aangereikt om de primaire drager te kunnen identificeren. Gelieve steeds aandachtig te zijn bij eventuele verbouwingen en afbraakwerken voor asbesthoudende materialen.

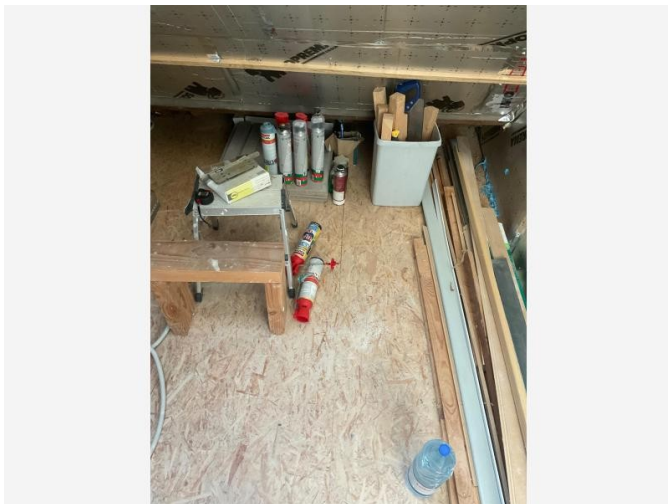
De vloerplaat opzich is niet-asbestverdacht, maar de achterliggende laag kon niet worden vastgesteld noch worden geïnspecteerd gedurende het plaatsbezoek. Er werd geen documentatie aangereikt om de primaire drager te kunnen identificeren. Gelieve steeds aandachtig te zijn bij eventuele verbouwingen en afbraakwerken voor asbesthoudende materialen.

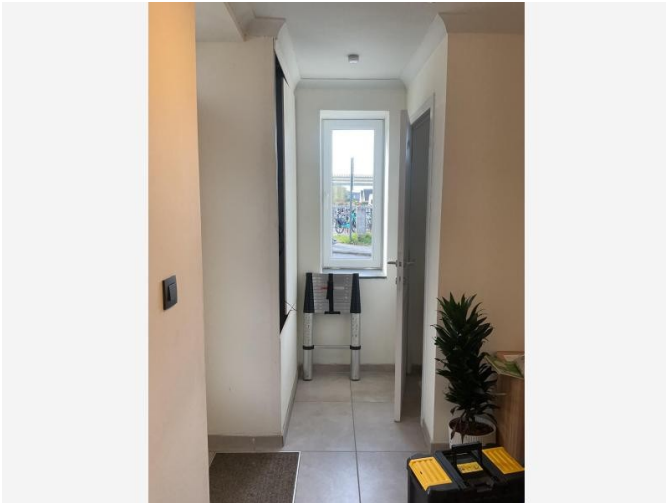
Bij gebrek aan kapotte of ontbrekende vloertegels kon de achterliggende lijmlaag of de op cement gebaseerde lijm/specie niet worden geïnspecteerd. Gelieve steeds aandachtig te zijn bij eventuele verbouwingen en afbraakwerken voor asbesthoudende materialen.

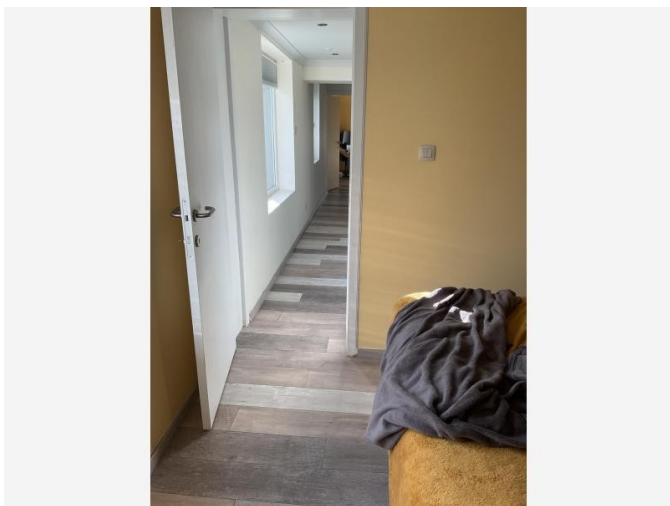
De pvc vloerbekleding opzich is niet-asbestverdacht, maar de achterliggende laag kon niet worden vastgesteld noch worden geïnspecteerd gedurende het plaatsbezoek. Er werd geen documentatie aangereikt om de primaire drager te kunnen identificeren. Gelieve steeds aandachtig te zijn bij eventuele verbouwingen en afbraakwerken voor asbesthoudende materialen.

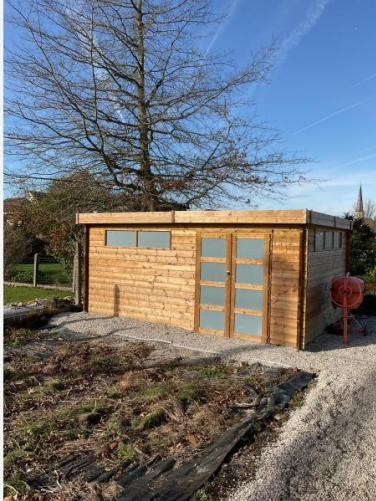
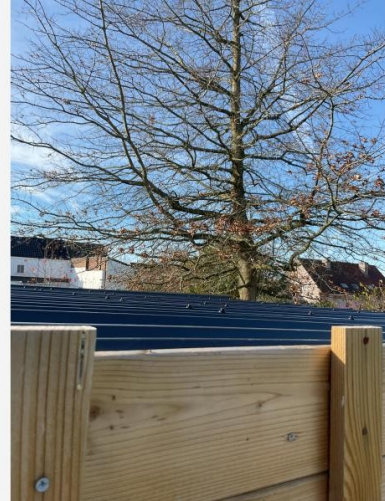
Geen asbestverdachte materialen gevonden

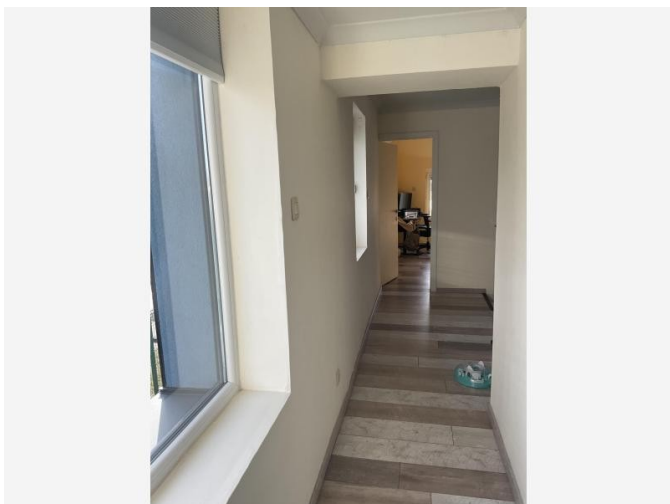
De wand op zich is niet-asbestverdacht, maar de achterliggende laag kon niet worden vastgesteld noch worden geïnspecteerd gedurende het plaatsbezoek. Er werd geen documentatie aangereikt om de primaire drager te kunnen identificeren. Gelieve steeds aandachtig te zijn bij eventuele verbouwingen en afbraakwerken voor asbesthoudende materialen.

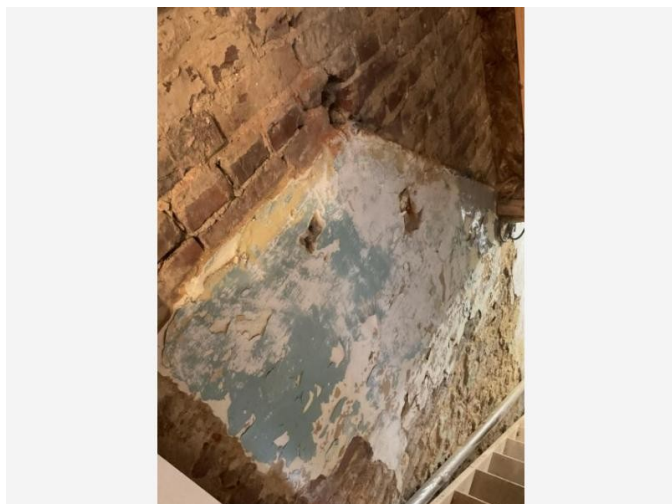
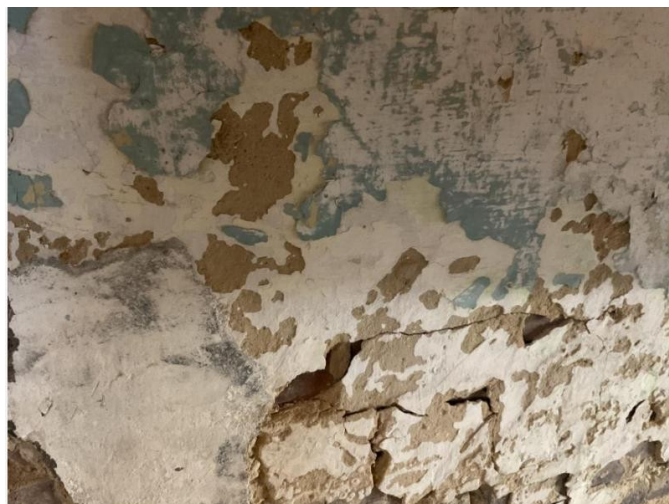
Geen asbest

#	Type	Referentie	Resultaat
11.1	Mengmonster	1-Pleister muur	Geen asbest

<b>Beschrijving</b>	Pleister muur
<b>Omgeving</b>	Binnen
<b>Primaire drager</b>	Binnenwand
<b>Bindmiddel van materiaal</b>	Gips - kalk
<b>Gebondenheid op basis van bindmiddel</b>	Niet-hechtgebonden
<b>Hoeveelheid (oppervlakte - dikte - aantal)</b>	• 2,00 m <sup>2</sup> - 1,00 cm - 1 stuk
<b>Totaal volume</b>	0,02 m <sup>3</sup>
<b>Identificatiemethode</b>	Een monstername door de asbestdeskundige met laboanalyse door een asbestlabo.
<b>Destructieve handeling voor identificatie</b>	Nee
<b>Opmerking</b>	Enkel pl muur in kelder, de resterende wanden zijn allemaal vals.

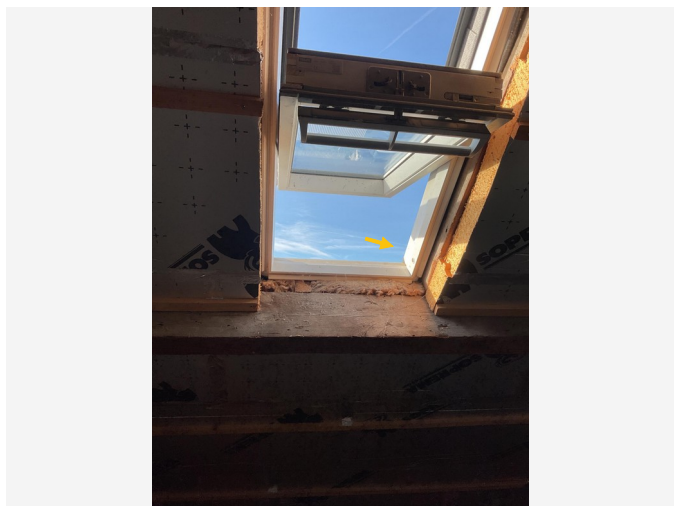
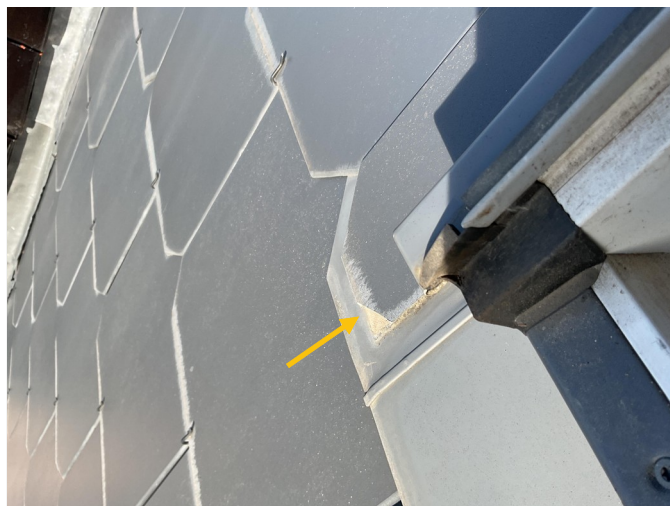
## Fiche 12: Lei voorgevel nieuw

Geen asbest

#	Type	Referentie	Resultaat
12.1	Puntmonster	4-nieuwe lei dak voorgevel	Geen asbest

<b>Beschrijving</b>	Lei voorgevel nieuw
<b>Omgeving</b>	Buiten
<b>Primaire drager</b>	Schuin dak
<b>Bindmiddel van materiaal</b>	Cement
<b>Gebondenheid op basis van bindmiddel</b>	Hecht
<b>Hoeveelheid (oppervlakte - aantal)</b>	• 20,00 m <sup>2</sup> - 1 stuk
<b>Totale oppervlakte</b>	20,00 m <sup>2</sup>
<b>Identificatiemethode</b>	Een monstername door de asbestdeskundige met laboanalyse door een asbestlabo.
<b>Destructieve handeling voor identificatie</b>	Nee
<b>Opmerking</b>	Geschatte hoeveelheid
