Asbestinventarisatetest

Schrieksebaan 71, 3140 Keerbergen

Attestnummer : 20260506-000328.000

Uitgegeven op : 06.05.2026

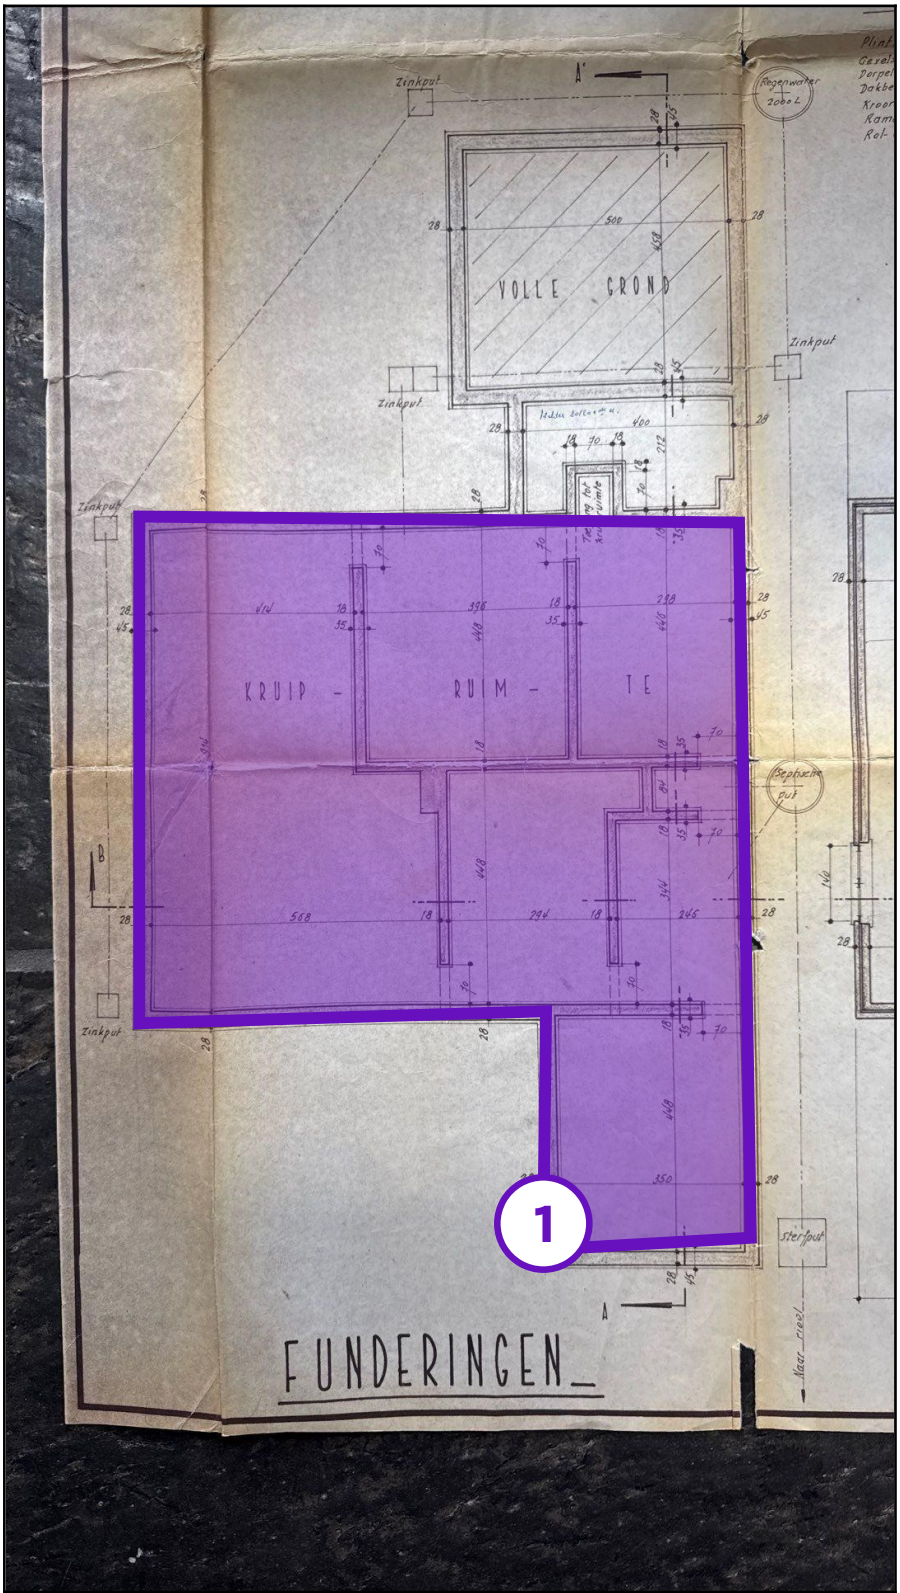
Plan 1.5: kelder

1. Kruipkelder	Beperking	-
----------------	-----------	---

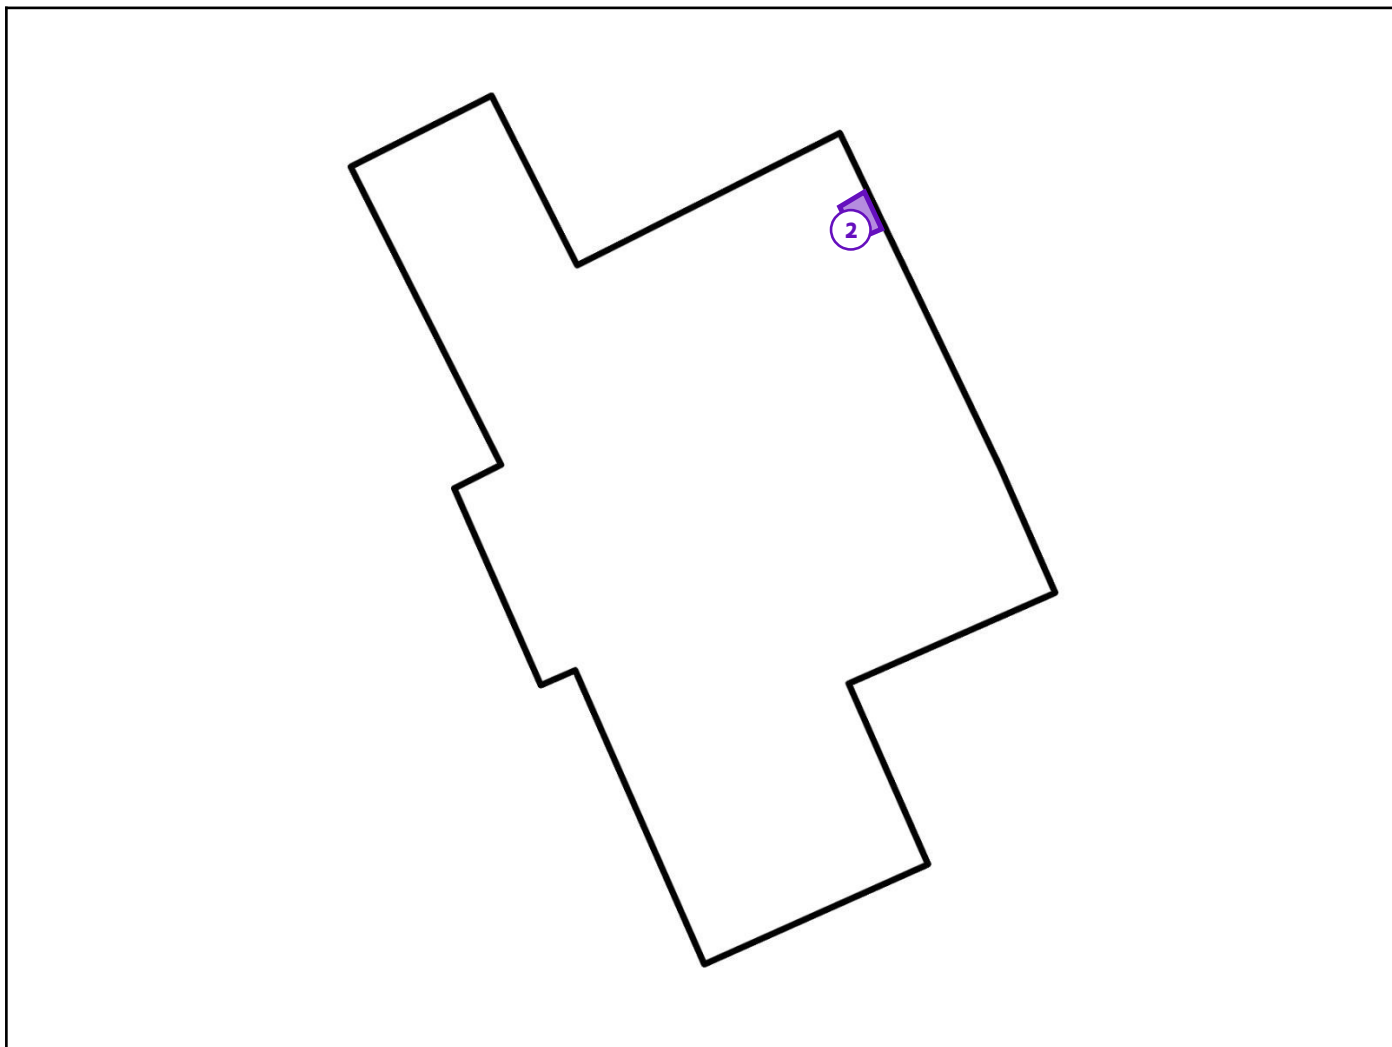
Plan 1.6: Hoofdgebouw plan

Beschrijving	Type	Actie
2. Schouw	Beperking	-

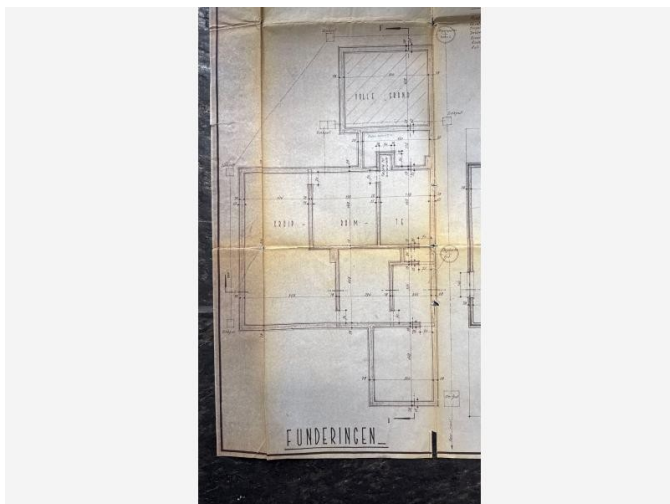
Situeringfoto

Permanente beperking

Reden: Hoogte minder dan 1,5 meter

Uitleg van de asbestdeskundige: Ruimtes met een hoogte lager dan 1,5 meter hoeven in het kader van een asbestattest voor verkoop of schenking niet onderzocht te worden.

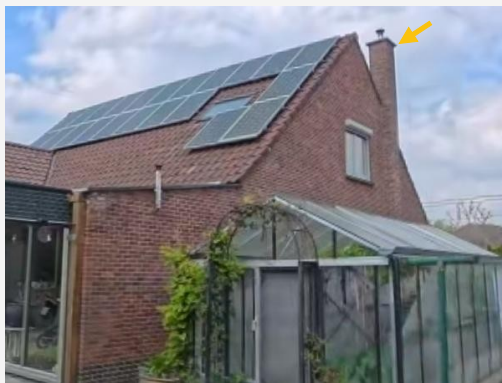
Situeringfoto

Tijdelijke beperking

Reden: Het te onderzoeken materiaal situeert zich hoger dan 3,50 m te rekenen vanaf een veilige ondergrond

Uitleg van de asbestdeskundige: De schouw bevat binnenin mogelijk een asbestcement rookgaskanaal. Laat dit onderzoeken bij eventuele werken.

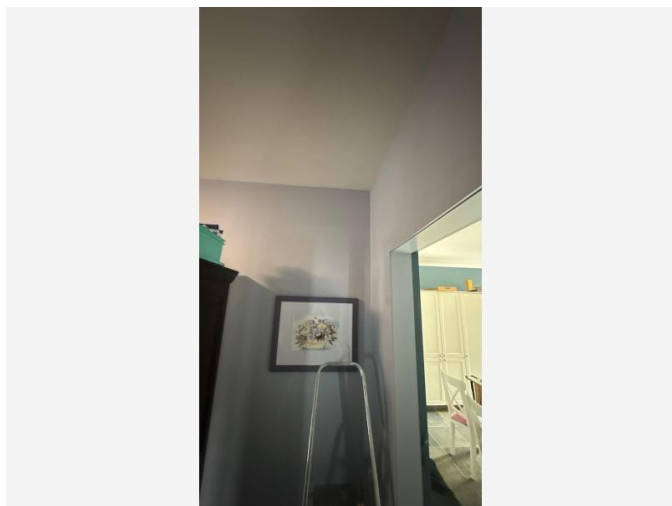
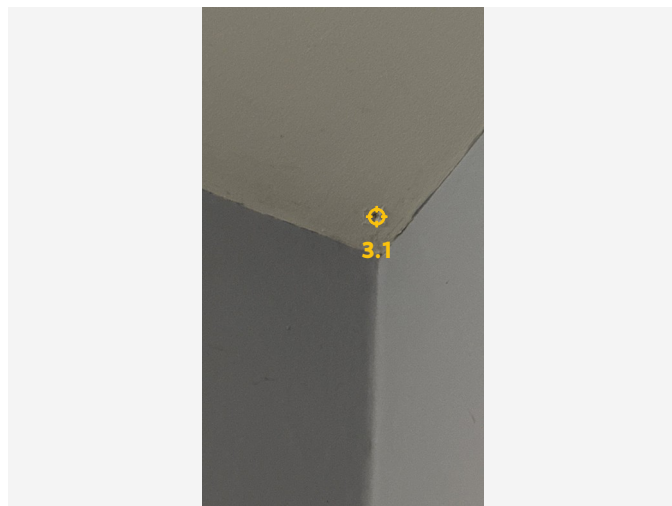
Fiche 3: Pleisterwerk plafonds

Conclusie

Geen asbest

#	Type	Referentie	Resultaat
3.1	Mengmonster	S2-Pleister plafond	Geen asbest

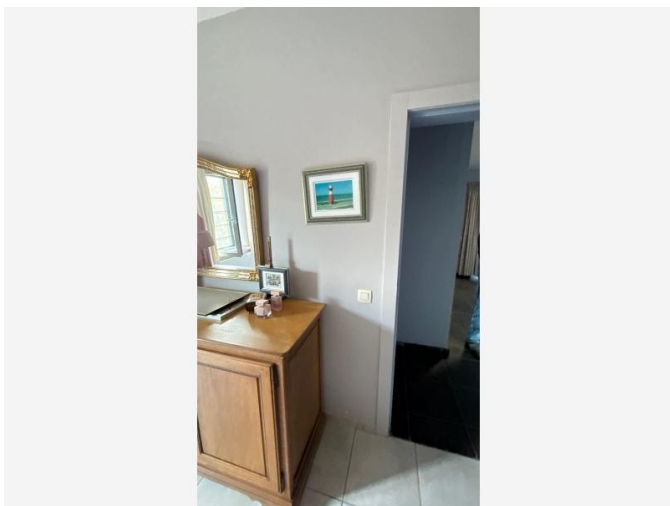
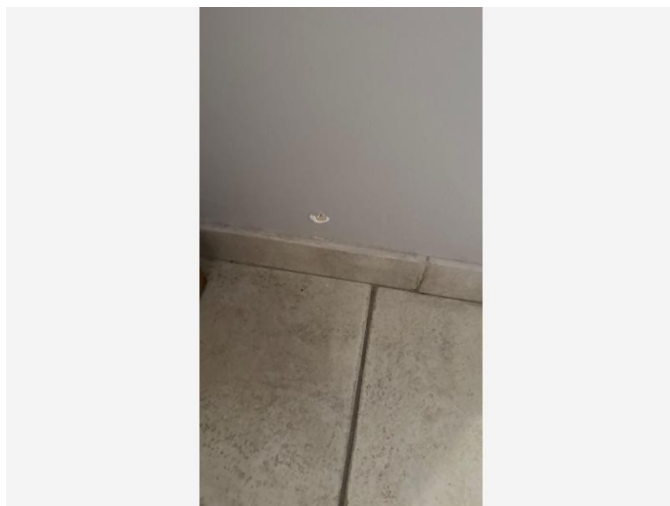
Conclusie

Geen asbest

#	Type	Referentie	Resultaat
4.1	Mengmonster	S1-Pleister wand	Geen asbest
