Asbestinventarisatetest

Dierckxstraat 22/3, 2300 Turnhout

Attestnummer : 20260411-000094.000

Asbestveilig (maar niet asbestvrij)

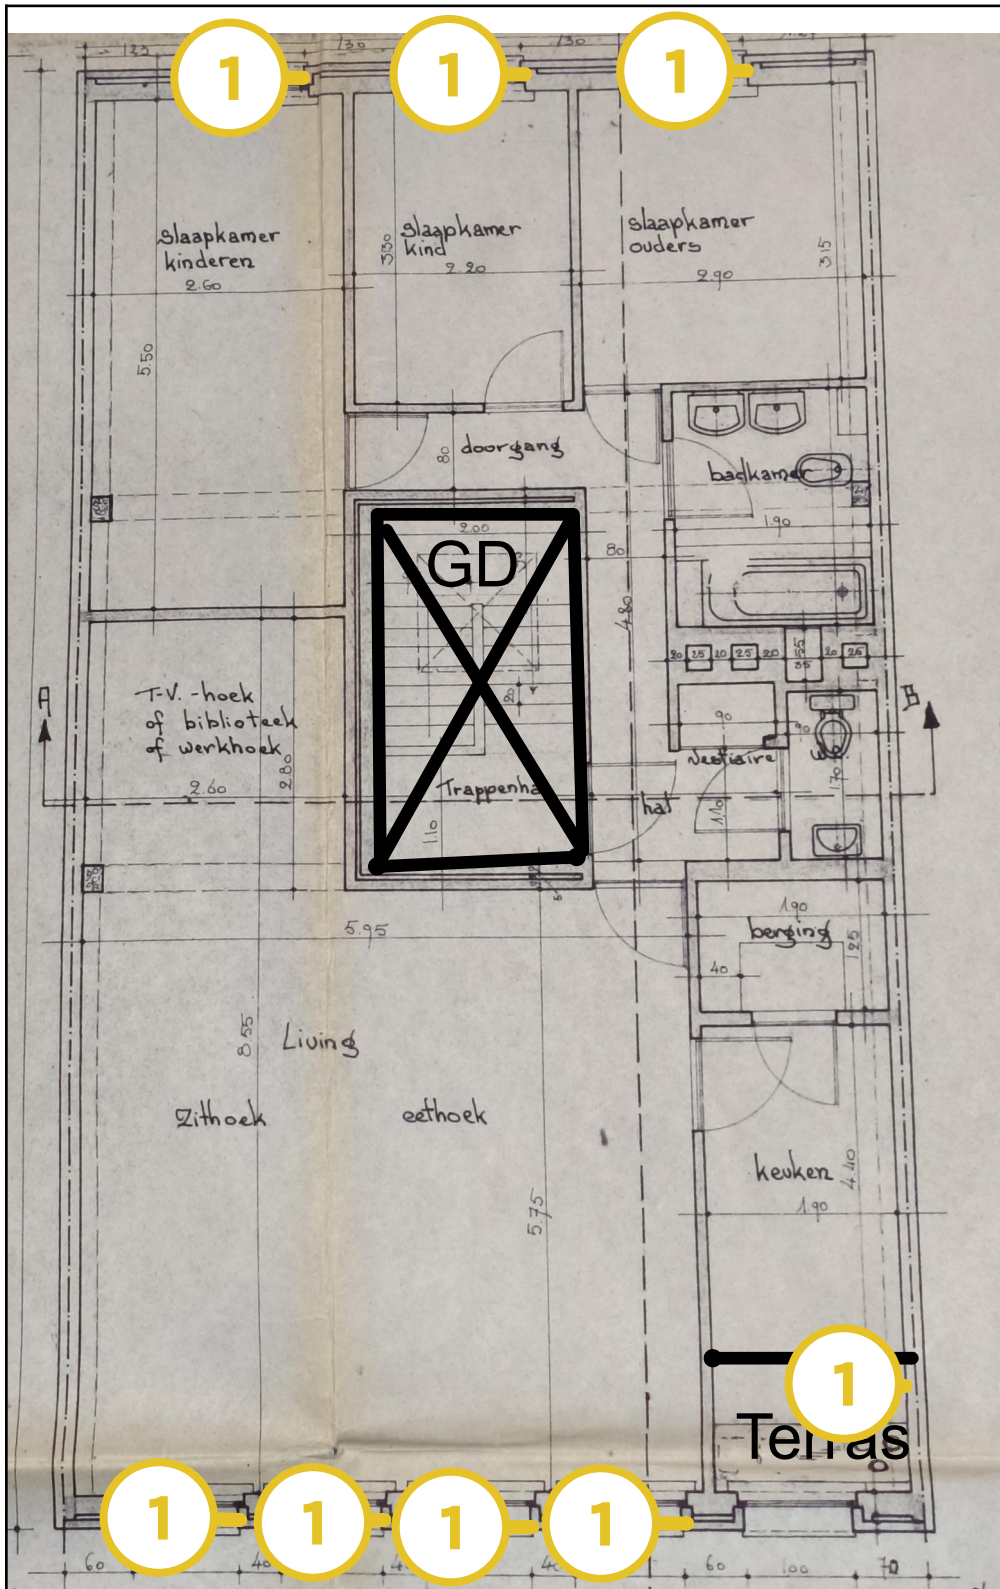
Plan 1.1: Grondplan

1. Mastiek (grijze kleur)

Asbestmateriaal

Zorgvuldig beheren

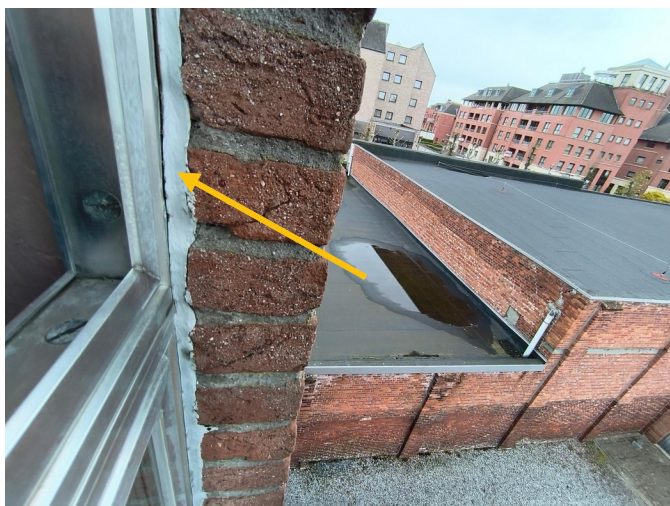
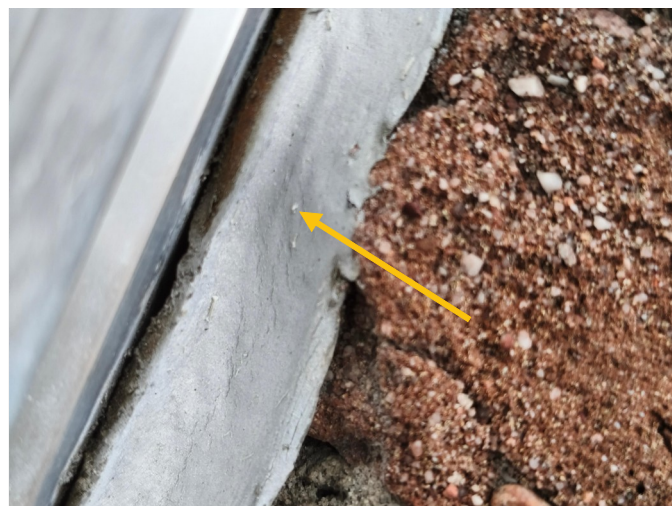
Het asbestmateriaal valt onder de mijlpaal van 2040.

Eindbeoordeling materiaalrisico	Laag materiaalrisico en/of verlaagde kans op vezelvrijgave
---------------------------------	--

Gebondenheid	Categorie 1: hechtgebonden in oorsprong
Asbestsoort (vezeltype)	Alleen chrysotiel aanwezig
Asbestconcentratie	Laag (< 50%)
Afschermingsgraad van het gehele materiaal	Geheel of deels vrij aan de buitenlucht, maar geen contact met binnenlucht
Toestand van het materiaal	Licht beschadigd, licht verweerd. Intacte calciumsilicaatplaat of materiaal met categorie 3-gebondenheid

Beschrijving	Mastiek (grijze kleur)
Omgeving	Buiten
Primaire drager	Wandopening verticaal (raam, deur, ...)
Asbestmateriaal	In-situ afwerkingslagen - Pasta, stopverf, voegsel, stopsel, vulsel, mastiek, katten, ...
Bindmiddel van asbestmateriaal	Kitten, mastiek, pasta
Gebondenheid op basis van bindmiddel	Hecht
Hoeveelheid (gewicht - aantal)	<ul style="list-style-type: none">• 5,00 kg - 1 stuk
Totaal gewicht	5,00 kg
Eenvoudig bereikbaar	Ja
Bevestigingswijze	<ul style="list-style-type: none">• Verlijmd, ingegoten, versmeerd
Identificatiemethode	De asbestdeskundige beoordeelt het materiaal als asbesthoudend, en dit zonder monsternamen.
Destructieve handeling voor identificatie	Nee
Opmerking	Notitie hoeveelheden betreft +/- Het gewicht is een berekende schatting. Er worden geen rechten verleend aan deze oppervlaktes. De dikte is een schatting die voorkomt uit de monsterplaatsen en is daarom niet altijd representatief

- Zorg voor een veilig beheer. Vermijd het beschadigen van het asbestmateriaal. Controleer de toestand jaarlijks op wijzigingen.

- Eenvoudige handelingen: mag via doe-het-zelf of door werknemer(s) met opleidingsattest eenvoudige handelingen
aluminium raam:

Wordt sterk afgeraden deze toepassing via doe-het-zelf te verwijderen omwille van reële kans op vezelvrijgave. verwijdering doe het zelf en EH opgeleid personeel : De toepassing extra fixeren en losbeitelen
Standaard dragen van de nodige wegwerp beschermingsmiddelen FFP 3 masker , handschoenen en tyvec
CAT III type 5-6 , afspoelbaar schoeisel

De toepassing extra fixeren en losbeitelen , verpakken in dubbel plastic afvalzakken , luchtdicht afsluiten en afvoeren naar een plaatselijk containerpark als asbesthoudend afval Voor hechtgebonden toepassingen: Bij verwijdering door doe-het-zelf moet men dit afval dubbel en luchtdicht verpakt aandienen bij het gemeentelijk recyclagepark. Men raadpleegt best op voorhand de voorwaarden van het recyclagepark.

- Eenvoudige handelingen: enkel door erkend asbestverwijderaar EH erkend saneerder.

De saneerder motiveert de verwijderingsmethode in het werkplan. Verwijdering met puntafzuiging dmv een stofzuiger met absoluut filter of (methode inslijpen baksteen voor mastiek gevel/raamkader). Notitie : Bij vernieuwing/vervanging van de ramen : Oud raamwerk word gerecycleerd , er mogen geen restanten aan het raamwerk achter blijven. Zie ook link Zie <https://ovam.vlaanderen.be/wie-mag-wat-verwijderen> <https://ovam.vlaanderen.be/voorzorgsmaatregelen-bij-asbestverwijdering> <https://ovam.vlaanderen.be/asbestafval-afvoeren> Zie ook wetgevend kader (website van de OVAM en CODEX boek VI titel 3). <http://werk.belgie.be/sites/default/files/content/documents/Welzijn%20op%20het%20werk/Regelgeving/Codex%20boek%20VI%20titel%203%20Asbest.pdf> methodiek verwijderingsmethodes worden achteraan in het attest verder toegelicht Mag en wil uzelf verwijderen: Zorg er dan voor dat: -u zich vooraf goed informeert op www.asbestinfo.be -u zich beschermt met een FFP3 mondkap, wegwerphandschoenen, wegwerpoveral Cat III type 5-6, afspoelbaar schoeisel -er geen minderjarigen of derden aanwezig zijn -u beschikt over PE-folie en zakken om loskomende deeltjes en het afval op te vangen en te verpakken -u beschikt over een vernevelaar (water) of fixeermiddel om het abestmateriaal te bevochtigen tijdens de volledige duur van de werken -u weet hoe u asbestmateriaal veilig kan demonteren zonder stof of breuken -u beschikt over natte doeken om eventuele resten en stof weg te nemen

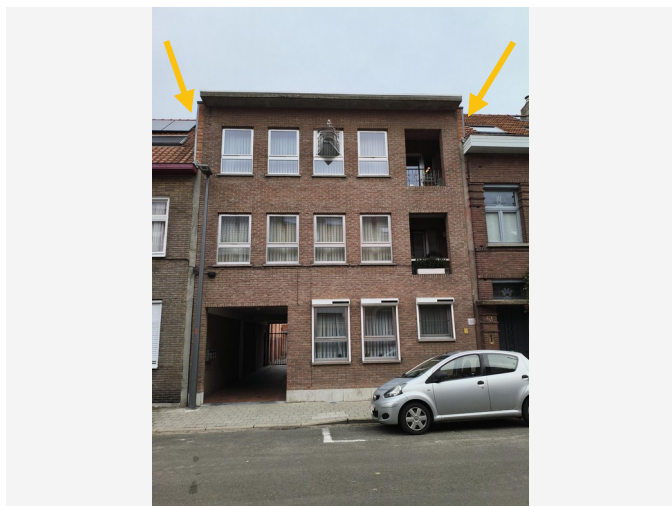
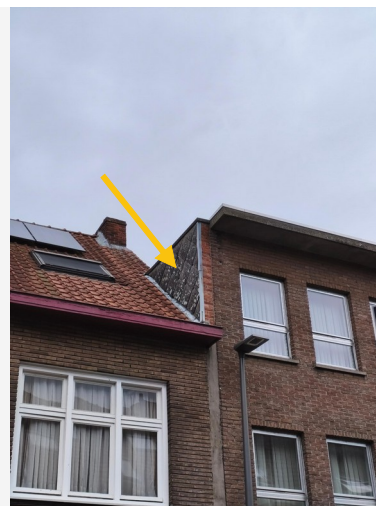
De leien grenzen aan het inspectiegebied.

De leien behoren tot de gemeenschappelijke delen. Deze zullen beschreven/onderzocht worden in het attest van GD. Meld schade aan de gebouwbeheerder.

Reinigen/afschuren/ontmossen leien (leien mogen op geen enkele manier gereinigd of afgeschuurd worden. Totaalverbod sinds 27 april 2019)

Sinds 27 april 2019 is het verboden om zonnepanelen, een overzet dak of andere constructies (zoals reclamepanelen) te plaatsen op asbestcementen dak- of gevelbekleding.

Herstelwerkzaamheden zoals verwijderen of deels afgebroken leien vervangen kan aanleiding geven tot blootstelling, gebruik persoonlijke beschermingsmiddelen tijdens deze werken. (mondmasker ffp3, handschoenen, tyvec).

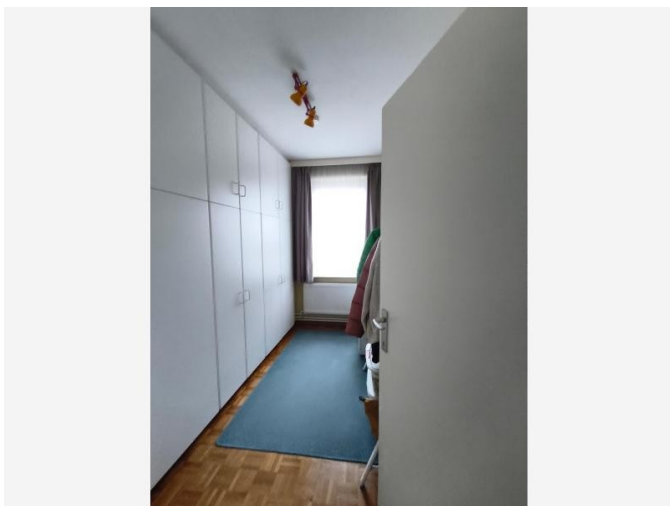
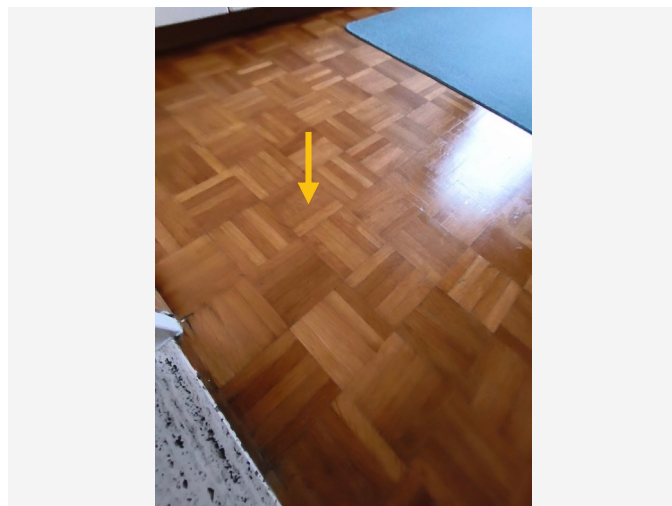
In het verleden werd vaak asbesthoudende zwarte lijm gebruikt voor het vastlijmen van parkettegels/vloer .

Er waren geen losliggende planken of beschadigingen.

Bij renovatie extra controle uit te voeren.

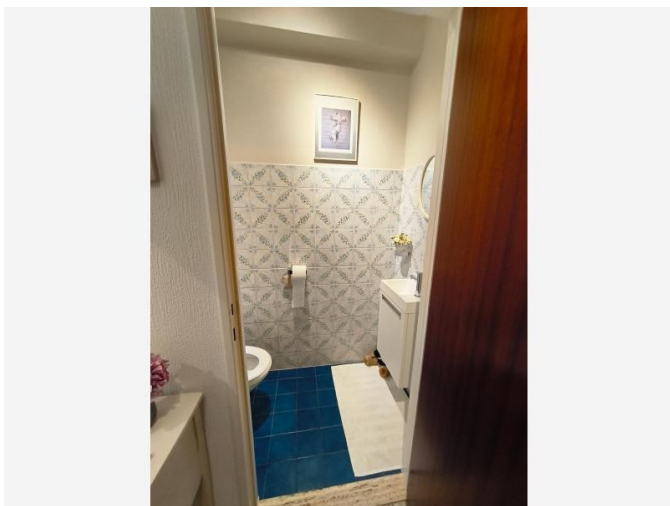
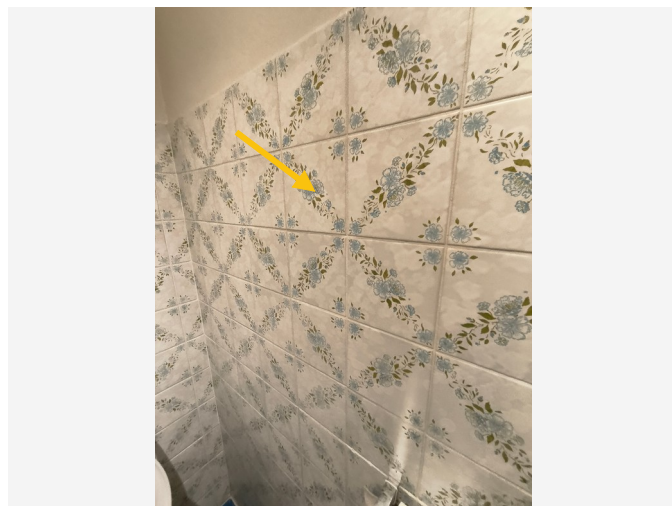
In het inspectieprotocol is een monstername van tegellijm verplicht om dit te identificeren als niet-asbesthoudend. Er waren geen facturen ter beschikking die bevestigen dat de tegels na 2001 waren geplaatst. Er waren geen bestaande beschadigingen aan de wandtegels om de lijm voldoende te kunnen inspecteren. Om dit af te toetsen is het aangewezen om bij eventuele renovatiewerken aan de tegels verder onderzoek/staalname te laten uitvoeren ter controle.

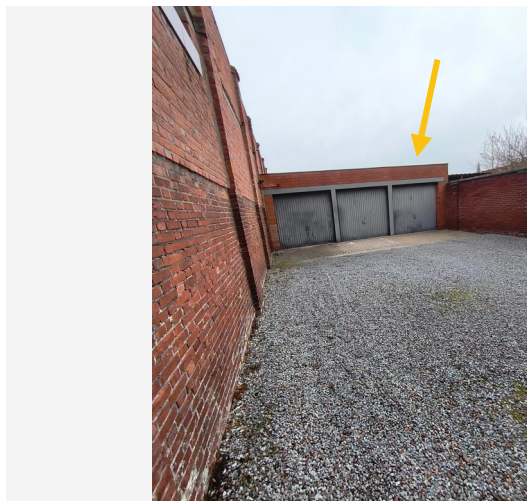
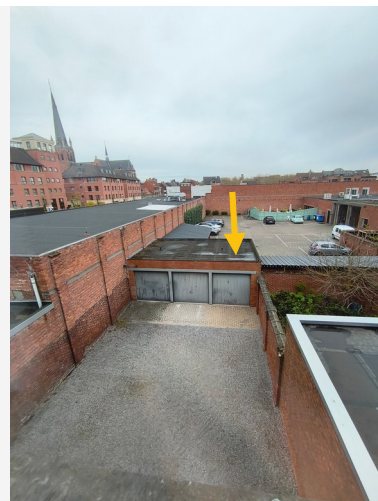
Fiche 5: Roofing plat dak garage behoort tot de gemeenschappelijke delen

Volgens het inspectieprotocol is een monstername van roofing verplicht om dit te identificeren als niet-asbesthoudend.

Roofing van een appartementsgebouw of garages in serie behoort tot de gemeenschappelijke delen.

De dakbedekking (roofing) zal gecontroleerd en beschreven worden in het asbestattest van de GD.

Bij werken of schade dit melden bij de gebouwbeheerder

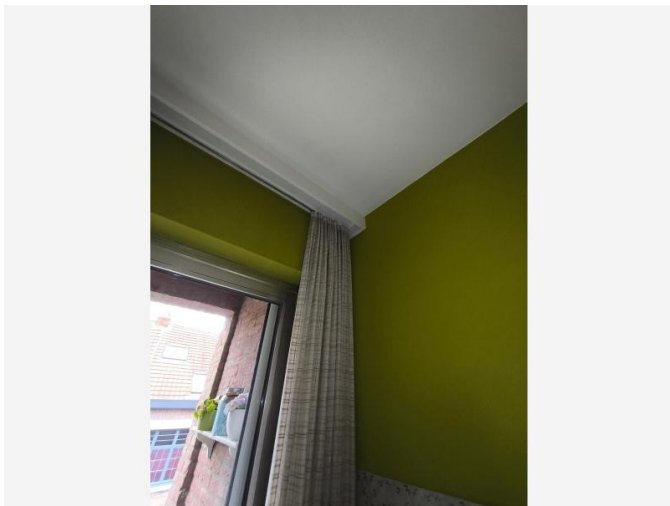
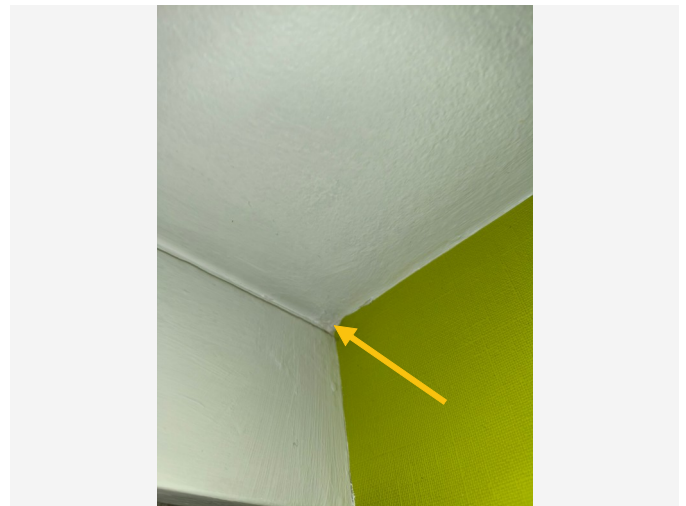
Fiche 6: Plafondpleister

Geen asbest

#	Type	Referentie	Resultaat
6.1	Mengmonster	2	Geen asbest

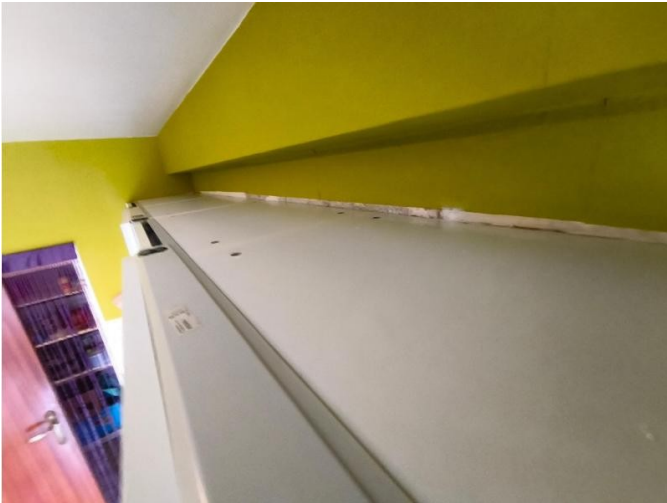
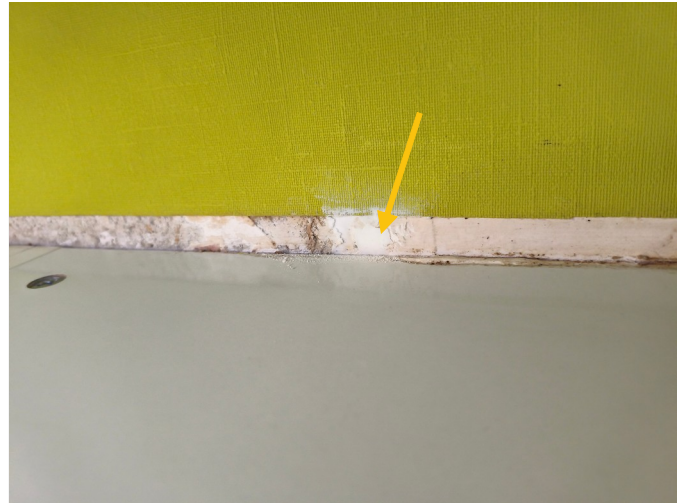
Fiche 7: Muurpleister

Geen asbest

#	Type	Referentie	Resultaat
7.1	Mengmonster	1	Geen asbest
