Asbestinventarisatetest

Markt 72, 2400 Mol

Attestnummer : 20250409-000518.000

Asbestveilig (maar niet asbestvrij)

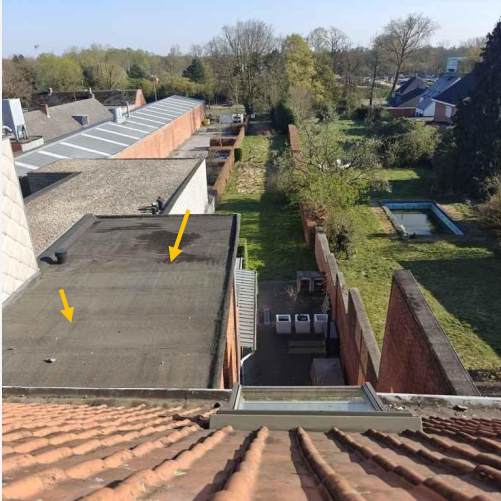
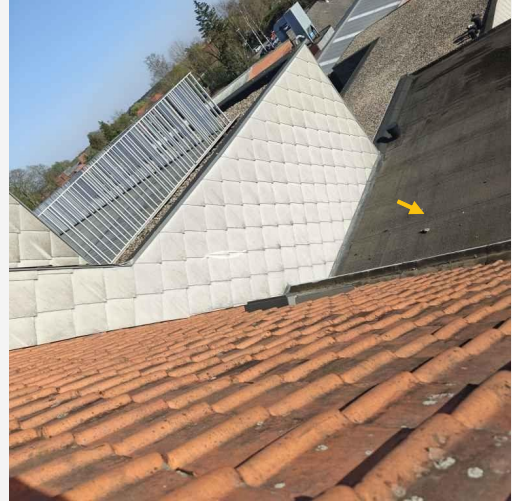
Het asbestmateriaal valt onder de mijlpaal van 2040.

Eindbeoordeling materiaalrisico	Laag materiaalrisico en/of verlaagde kans op vezelvrijgave
---------------------------------	--

Gebondenheid	Categorie 1: hechtgebonden in oorsprong
Asbestsoort (vezeltype)	Alleen chrysotiel
Asbestconcentratie	Laag (< 50%)
Afschermingsgraad van het gehele materiaal	Geheel of deels vrij aan de buitenlucht
Toestand van het materiaal	Licht beschadigd, licht verweerd. Intact calciumsilicaatmateriaal of categorie III 'gebondenheid'

Beschrijving	Roofing
Omgeving	Buiten
Primaire drager	Plat dak
Asbestmateriaal	Dak- en gevelbekleding - Roofing
Bindmiddel van asbestmateriaal	Bitumen (roofing, teer, asfalt)
Gebondenheid op basis van bindmiddel	Hecht
Hoeveelheid (oppervlakte - aantal)	<ul style="list-style-type: none">• 30,00 m² - 1 stuk
Totale oppervlakte	30,00 m ²
Eenvoudig bereikbaar	Ja
Bevestigingswijze	<ul style="list-style-type: none">• Verlijmd, ingegoten, versmeerd
Identificatiemethode	Vaststelling zonder monstername Motivatie: Op vraag van de eigenaar-opdrachtgever werd geen monstername uitgevoerd
Destructieve handeling voor identificatie	Nee
Opmerking	De roofing moeten we als verplicht asbestverdacht beschouwen. Om de aanwezigheid van asbest uit te sluiten is een laboanalyse nodig. Aangezien we dan een monster moeten nemen tot op de vaste drager is kans op lekken achteraf zeer groot. Daarom is het beter de analyse te laten doen wanneer er werken aan het dak moeten gebeuren.

- Zorg voor een veilig beheer. Vermijd het beschadigen van het asbestmateriaal. Controleer de toestand jaarlijks op wijzigingen.

- Eenvoudige handelingen: enkel door erkend asbestverwijderaar
Gelet op de bevestigingsmethode roofing is verwijdering zonder beschadiging moeilijk uit te voeren. De verwijderstechniek te bepalen met de asbestverwijderaar/ dakwerker met opleidingscertificaat.

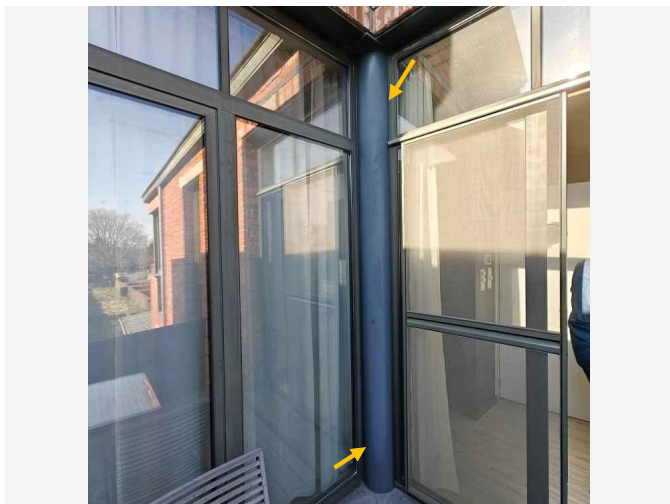
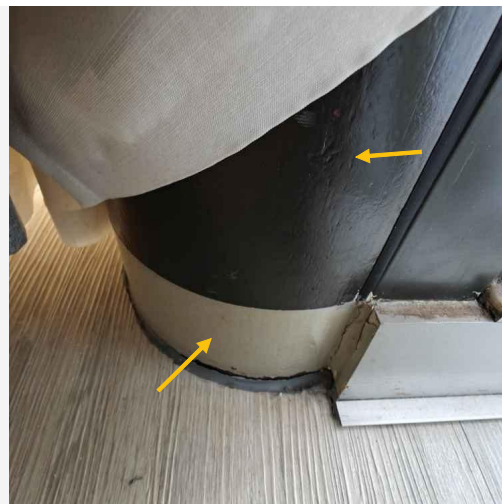
Het asbestmateriaal valt onder de mijlpaal van 2040.

Zeer laag materiaalrisico en/of zeer lage kans op vezelvrijgave

Gebondenheid	Categorie 1: hechtgebonden in oorsprong
Asbestsoort (vezeltype)	Crocidoliet aanwezig
Asbestconcentratie	Laag (< 50%)
Afschermingsgraad van het gehele materiaal	Niet stootvaste afscherming
Toestand van het materiaal	Onbeschadigd, niet verweerd

Beschrijving	Verloren bekisting
Omgeving	Grenst aan binnen- en buitenlucht
Primaire drager	Vloer
Asbestmateriaal	Verloren bekisting - Buis, koker
Bindmiddel van asbestmateriaal	Cement
Gebondenheid op basis van bindmiddel	Hecht
Hoeveelheid (lengte - omtrek - dikte - aantal)	<ul style="list-style-type: none">• 2,75 m - 56,50 cm - 1,00 cm - 1 stuk
Totaal volume	0,016 m ³
Eenvoudig bereikbaar	Nee <ul style="list-style-type: none">• Verwijdering tast de bouwkundige integriteit aan.
Bevestigingswijze	<ul style="list-style-type: none">• Verlijmd, ingegoten, versmeerd
Identificatiemethode	Vaststelling zonder monsternamen
Destructieve handeling voor identificatie	Nee
Opmerking	De hoeveelheden zijn ter indicatie. Aan vermelde afmetingen/hoeveelheden of gewicht kunnen geen rechten worden ontleend.

- Zorg voor een veilig beheer en verwijder dit asbestmateriaal wanneer het bij werken eenvoudig bereikbaar wordt. Controleer de toestand jaarlijks op wijzigingen.

- Eenvoudige handelingen: mag via doe-het-zelf of door werknemer(s) met opleidingsattest eenvoudige handelingen
Wegnemen intacte pilaar mag met de nodige preventiemaatregelen (zie onderaan verslag) en voorzichtigheid zelf uitgevoerd worden. Gelet op de structurele functie en de moeilijkheid de toepassing in zijn geheel te verwijderen, wordt dit echter afgeraden.

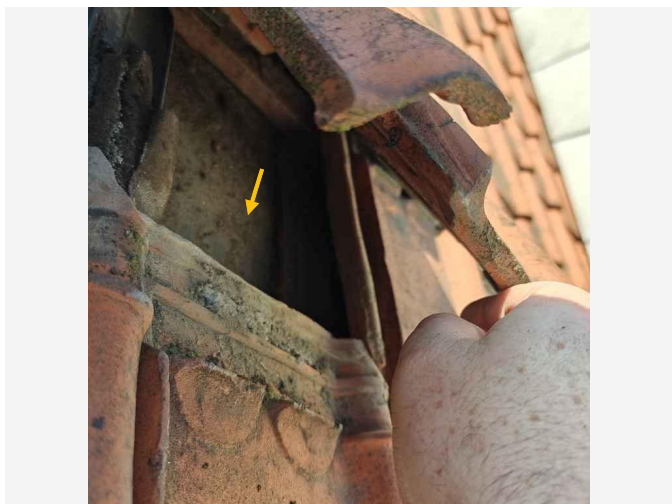
Vrije foto

Het dak is voorzien van gebakken pannen en er is een kunststof onderdak aanwezig. Er werden geen asbestverdachte materialen aangetroffen tijdens de inspectie.

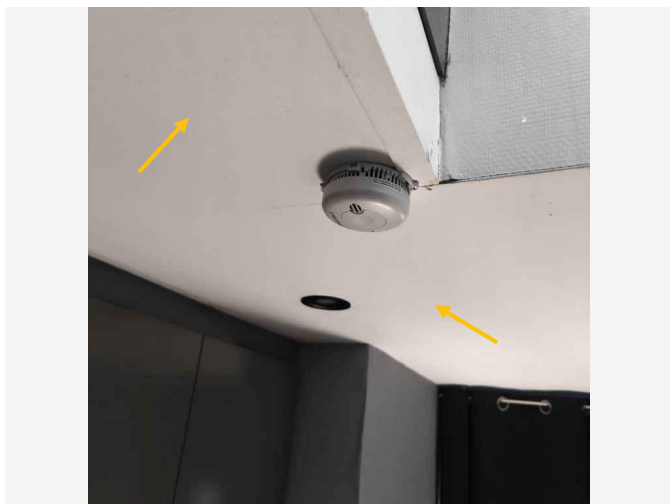
Vrije foto

De aangetroffen plafonds zijn opgetrokken uit gipsplaten plafonds en houten bekleding. Dit zijn geen asbestverdachte materialen.

achterliggend pleisterwerk is niet vast te stellen binnen de beperkingen van het niet-destructief onderzoek.

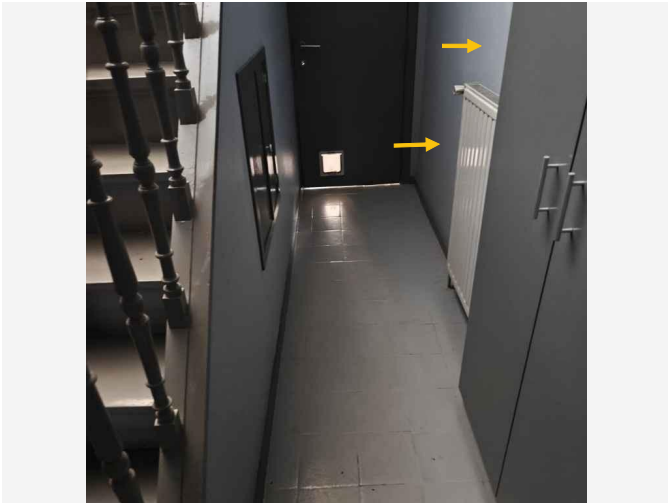
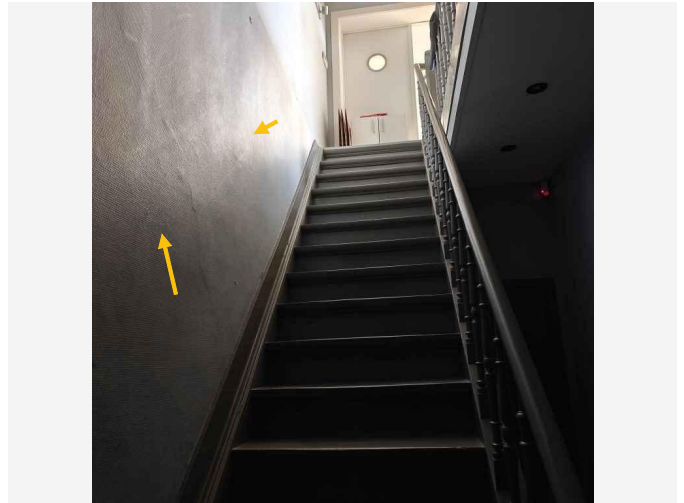
Fiche 5: Pleisterwerk muren

Geen asbest

#	Type	Referentie	Resultaat
5.1	Mengmonster	2400MAR72-M1	Geen asbest

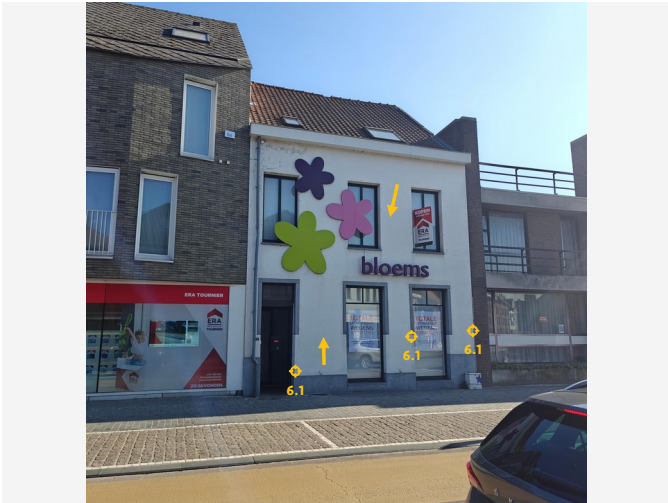
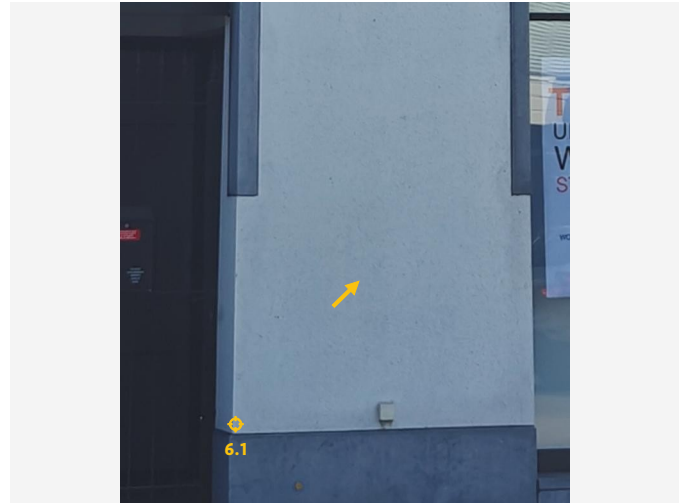
Fiche 6: Crepi gevels

Geen asbest

#	Type	Referentie	Resultaat
6.1	Mengmonster	2400MAR72-C1	Geen asbest
