Asbestinventarisatetest

Beverdijk 26, 3150 Haacht

Attestnummer : 20260427-000255.000

Uitgegeven op : 27.04.2026

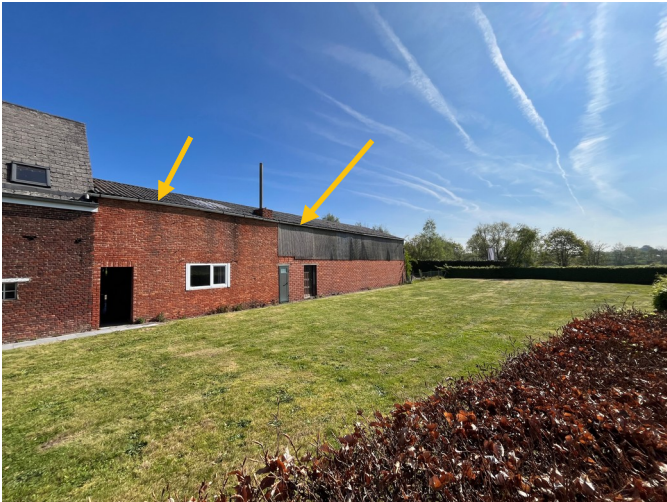
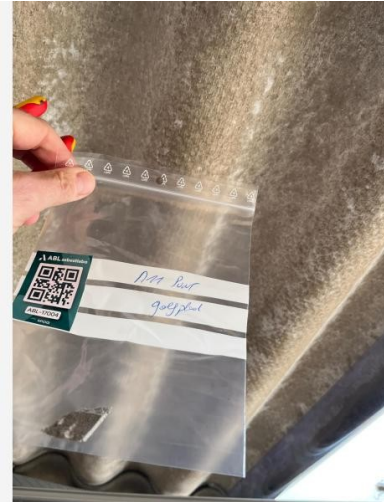
Fiche 1: dakbedekking - golfplaten boven stalling en afdak

Asbestmateriaal

Het asbestmateriaal valt onder de mijlpaal van 2034.

Dringend verwijderen

Eindbeoordeling materiaalrisico	Hoog materiaalrisico en/of hoge kans op vezelvrijgave
---------------------------------	---

Gebondenheid	Categorie 1: hechtgebonden in oorsprong
Asbestsoort (vezeltype)	Crocidoliet aanwezig
Asbestconcentratie	Laag (< 50%)
Afschermingsgraad van het gehele materiaal	Geheel of deels vrij aan de binnenlucht, maar geen contact met binnenluchtstromen
Toestand van het materiaal	Matig beschadigd, matig verweerd

#	Type	Referentie	Resultaat
1.1	Puntmonster	M11	Crocidoliet, Chrysotiel

Beschrijving	dakbedekking - golfplaten boven stalling en afdak
Omgeving	Grenst aan binnen- en buitenlucht
Primaire drager	Schuin dak
Asbestmateriaal	Dak- en gevelbekleding - Golfplaat
Bindmiddel van asbestmateriaal	Cement
Gebondenheid op basis van bindmiddel	Hecht
Hoeveelheid (oppervlakte - aantal)	<ul style="list-style-type: none">• 20,00 m² - 1 stuk
Totale oppervlakte	20,00 m ²
Eenvoudig bereikbaar	Ja
Bevestigingswijze	<ul style="list-style-type: none">• Geschroefd
Identificatiemethode	Een monstername door de asbestdeskundige met laboanalyse door een asbestlabo.
Destructieve handeling voor identificatie	Nee
Opmerking	De hoeveelheid betreft een schatting Zelfde golfplaten, lopen gewoon door

- Verwijder dit asbestmateriaal zo snel mogelijk. Volg de toestand goed op.
- Hemelwater dat afspoelt van asbestcement daken of gevels kan asbestdeeltjes bevatten. Gebruik het enkel voor gesloten circuits (bv. spoelen toiletten). Reinig na het vervangen van het dak of de gevel de dakgoten en regenwaterput of -ton om asbesthoudend sediment of slib te verwijderen

- Eenvoudige handelingen: mag via doe-het-zelf of door werknemer(s) met opleidingsattest eenvoudige handelingen
Bij het uitvoeren van eenvoudige handelingen, zoals toegestaan via doe-het-zelfmethoden of door werknemers met een opleidingsattest, is het gebruik van de juiste persoonlijke beschermingsmiddelen (PBM's) verplicht om blootstelling aan asbestvezels te voorkomen. Wij adviseren echter om asbest te laten verwijderen door een werknemer met opleidingscertificaat. Maar het is ook toegestaan via de doe-het-zelfmethode, mits de juiste voorzorgsmaatregelen en PBM's in acht worden genomen. De te gebruiken PBM's zijn:

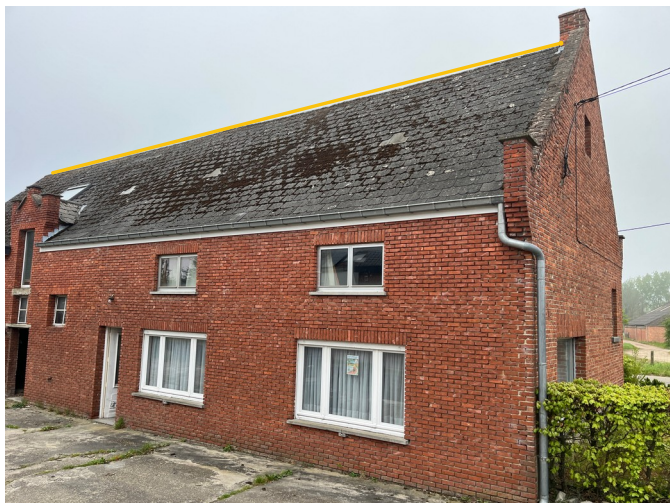
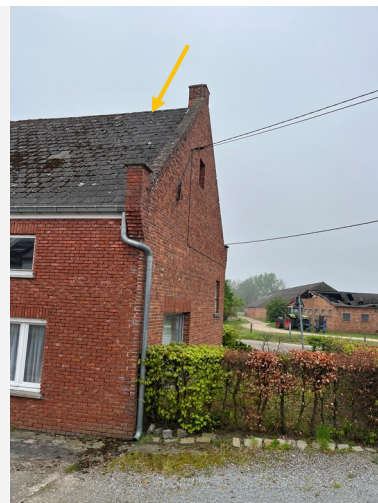
Het asbestmateriaal valt onder de mijlpaal van 2034.

Verwijderen

Eindbeoordeling materiaalrisico	Verhoogd materiaalrisico en/of verhoogde kans op vezelvrijgave
---------------------------------	--

Gebondenheid	Categorie 1: hechtgebonden in oorsprong
Asbestsoort (vezeltype)	Crocidoliet aanwezig
Asbestconcentratie	Laag (< 50%)
Afschermingsgraad van het gehele materiaal	Geheel of deels vrij aan de buitenlucht, maar geen contact met binnenlucht
Toestand van het materiaal	Matig beschadigd, matig verweerd

Beschrijving	Dakbedekking - Nokken/Noordbomen woning
Omgeving	Buiten
Primaire drager	Schuin dak
Asbestmateriaal	Dak- en gevelbekleding - Nok, windveer, boeiboord
Bindmiddel van asbestmateriaal	Cement
Gebondenheid op basis van bindmiddel	Hecht
Hoeveelheid (oppervlakte - aantal)	<ul style="list-style-type: none">• 10,00 m² - 1 stuk
Totale oppervlakte	10,00 m ²
Eenvoudig bereikbaar	Ja
Bevestigingswijze	<ul style="list-style-type: none">• Geschroefd• Genageld, geniet
Identificatiemethode	<p>De asbestdeskundige beoordeelt het materiaal als asbestverdacht en dus asbesthoudend, en dit zonder monstername.</p> <p>Motivatie: Er is een onderzoeksbeperking die monstername verhindert; De ruimte of het materiaal bevindt zich hoger dan 3,5 meter vanaf een vaste ondergrond.</p>
Destructieve handeling voor identificatie	Nee
Opmerking	De hoeveelheid is een schatting

- Zorg voor een veilig beheer. Vermijd het beschadigen van het asbestmateriaal. Controleer de toestand jaarlijks op wijzigingen.
- Hemelwater dat afspoelt van asbestcement daken of gevels kan asbestdeeltjes bevatten. Gebruik het enkel voor gesloten circuits (bv. spoelen toiletten). Reinig na het vervangen van het dak of de gevel de dakgoten en regenwaterput of -ton om asbesthoudend sediment of slib te verwijderen
- Voer bijkomende staalname(s) uit.

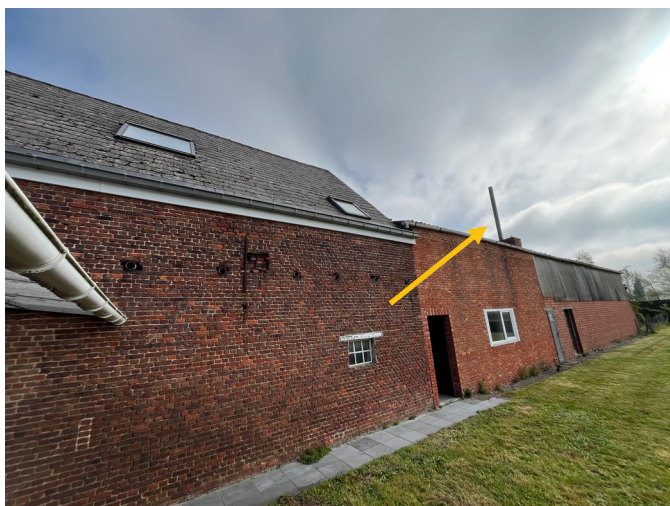
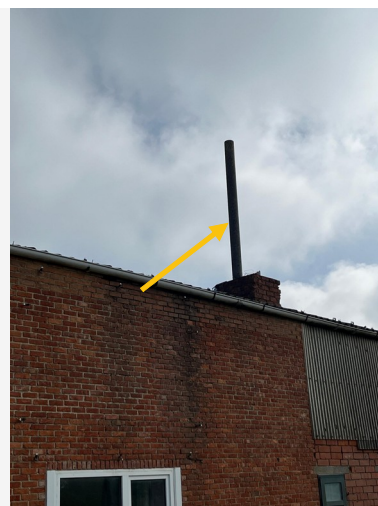
Het asbestmateriaal valt onder de mijlpaal van 2040.

Verwijderen

Eindbeoordeling materiaalrisico	Verhoogd materiaalrisico en/of verhoogde kans op vezelvrijgave
---------------------------------	--

Beschrijving	Asbestcementkoker dak stalling
Omgeving	Buiten
Primaire drager	Schuin dak
Asbestmateriaal	Buis, koker, leiding, pijp, doorvoer
Bindmiddel van asbestmateriaal	Cement
Gebondenheid op basis van bindmiddel	Hecht
Hoeveelheid (lengte - omtrek - dikte - aantal)	<ul style="list-style-type: none">• 4,00 m - 80,00 cm - 1,00 cm - 1 stuk
Totaal volume	0,032 m ³
Eenvoudig bereikbaar	Ja
Bevestigingswijze	<ul style="list-style-type: none">• Geklemd• Verlijmd, ingegoten, versmeerd
Identificatiemethode	<p>De asbestdeskundige beoordeelt het materiaal als asbestverdacht en dus asbesthoudend, en dit zonder monstername.</p> <p>Motivatie: De monstername brengt andere schade aan dan schade die inherent is aan de monstername.</p>
Destructieve handeling voor identificatie	Nee
Opmerking	De hoeveelheid is een schatting

- Zorg voor een veilig beheer. Vermijd het beschadigen van het asbestmateriaal. Controleer de toestand jaarlijks op wijzigingen.
- Voer bijkomende staalname(s) uit.

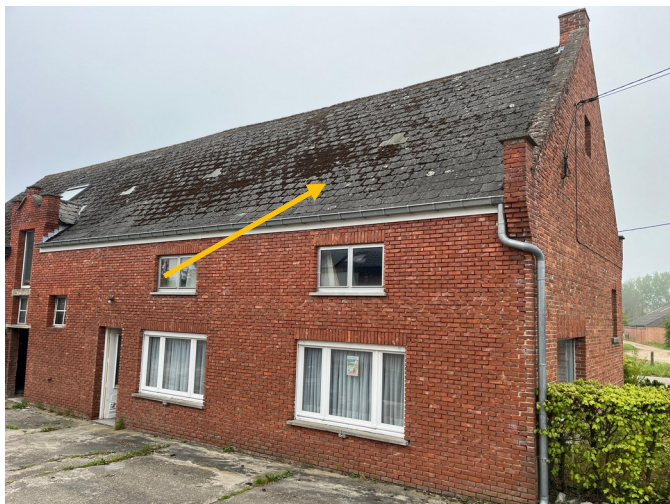
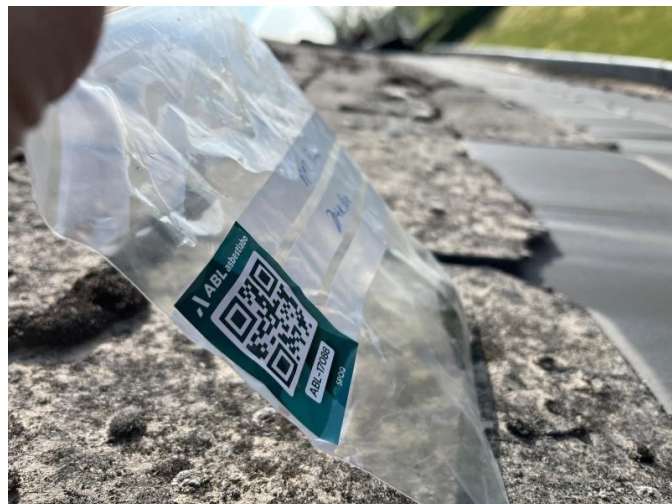
Het asbestmateriaal valt onder de mijlpaal van 2034.

Verwijderen

Beschrijving	Dakbedekking - Dakleien boven woning
Omgeving	Grenst aan binnen- en buitenlucht
Primaire drager	Schuin dak
Asbestmateriaal	Dak- en gevelbekleding - Lei, shingle
Bindmiddel van asbestmateriaal	Cement
Gebondenheid op basis van bindmiddel	Hecht
Hoeveelheid (oppervlakte - aantal)	<ul style="list-style-type: none">• 250,00 m² - 1 stuk
Totale oppervlakte	250,00 m ²
Eenvoudig bereikbaar	Ja
Bevestigingswijze	<ul style="list-style-type: none">• Genageld, geniet
Identificatiemethode	Een monstername door de asbestdeskundige met laboanalyse door een asbestlabo.
Destructieve handeling voor identificatie	Nee
Opmerking	De hoeveelheid betreft een schatting

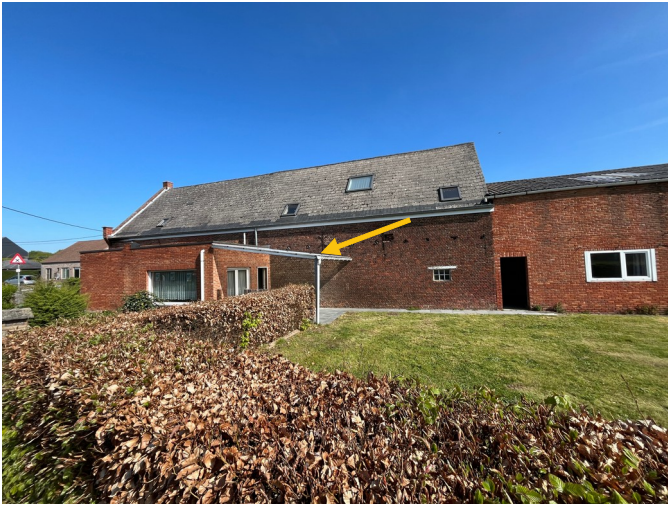
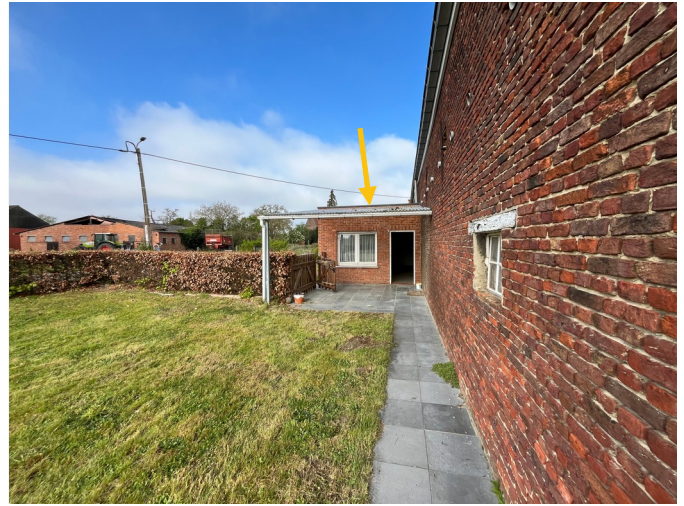
Fiche 6: afdak aan plat dak

Advies

Basis voor advies	De asbestdeskundige beoordeelt het materiaal als niet-asbestverdacht.
-------------------	---

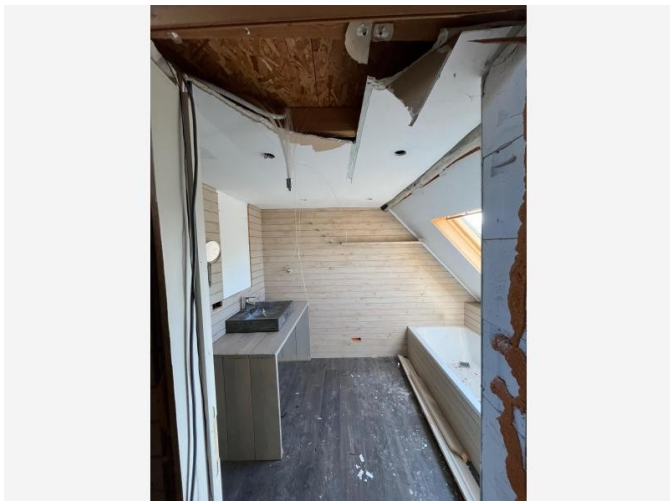
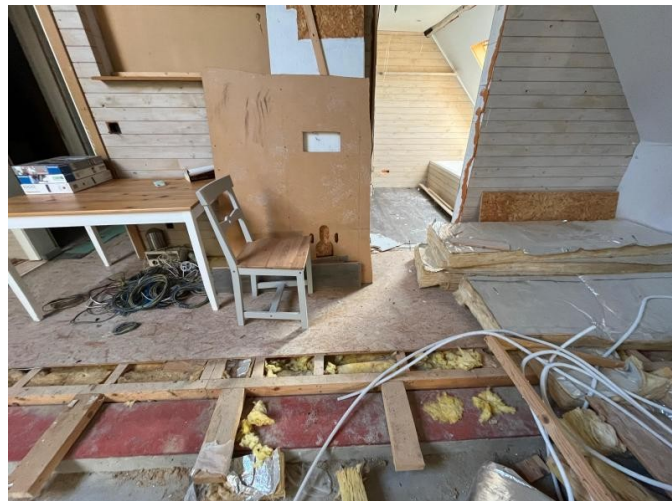
Fiche 8: Valse wand(en)/voorzetwand(en) - Gipskarton-Pvc-hout

Advies

Basis voor advies	Beoordeling op basis van expertise met een vaststelling door de asbestdeskundige.
-------------------	---

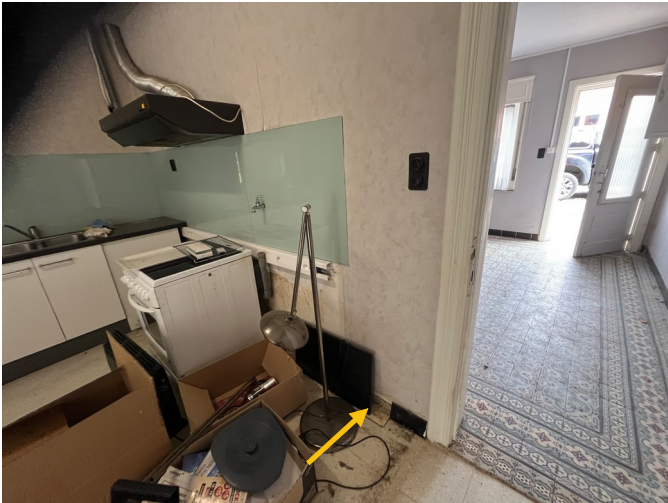
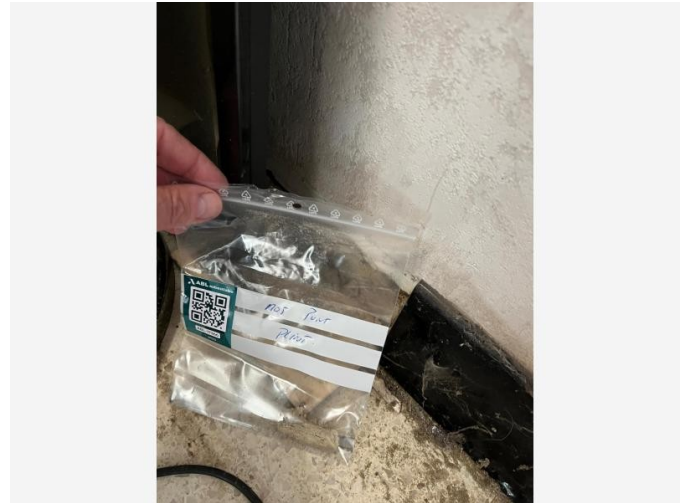
Fiche 11: Tegellijm achter zwarte plinten woning

Geen asbest

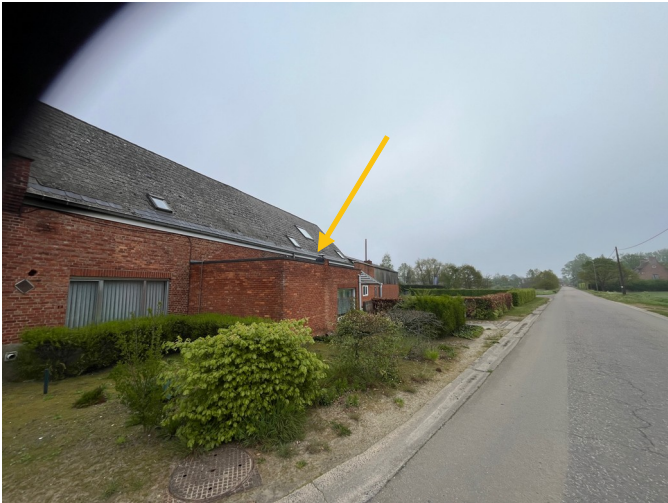
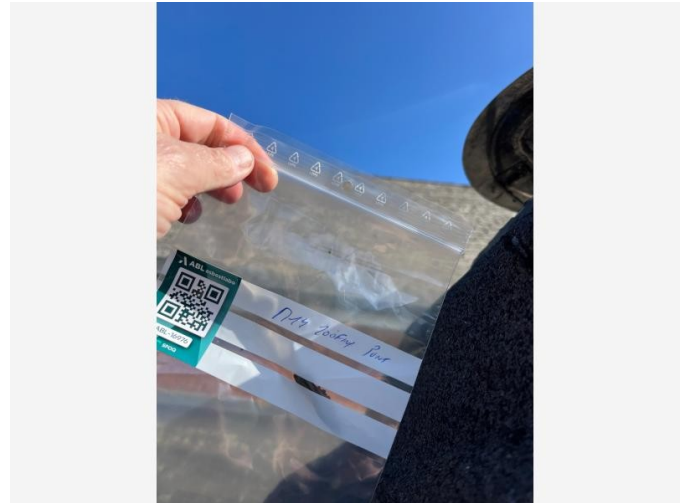
Fiche 14: Dakbedekking - Roofing boven keuken

Geen asbest

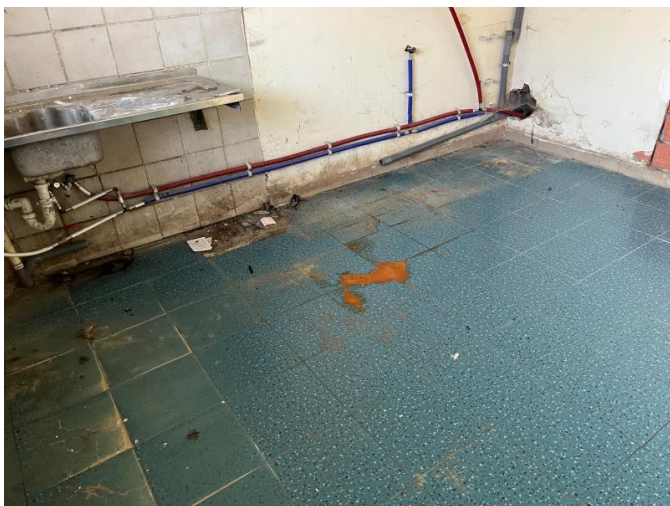
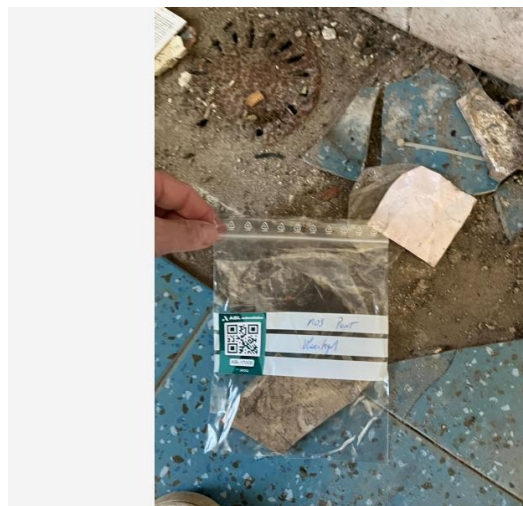
Fiche 16: Tegels trimsalon

Geen asbest

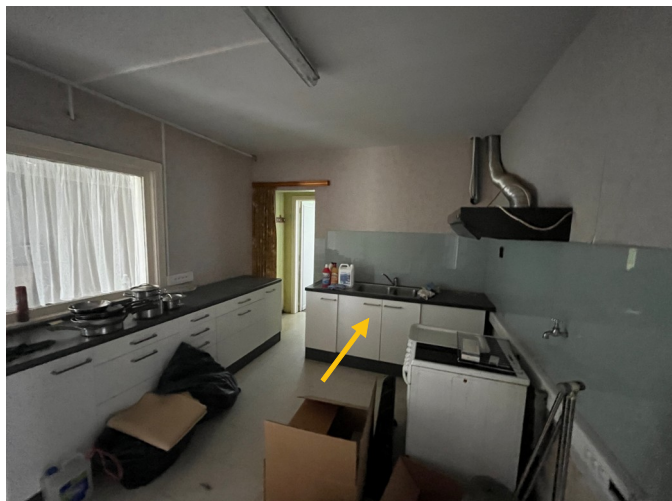
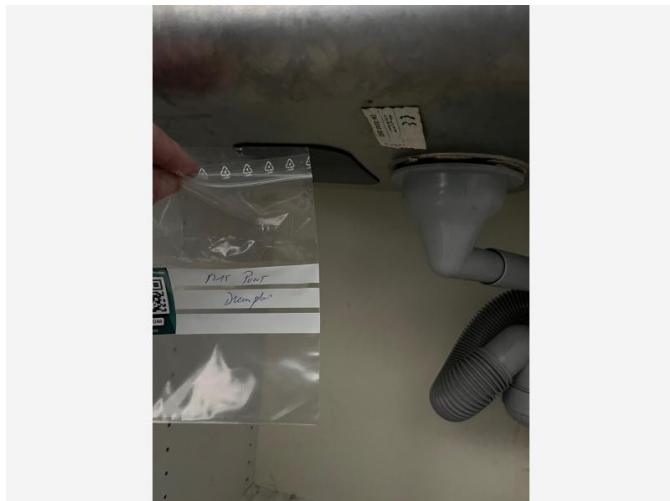
Fiche 17: Ontdreuningsplaat/anti-dreunplaat onder spoelbak keuken

Geen asbest

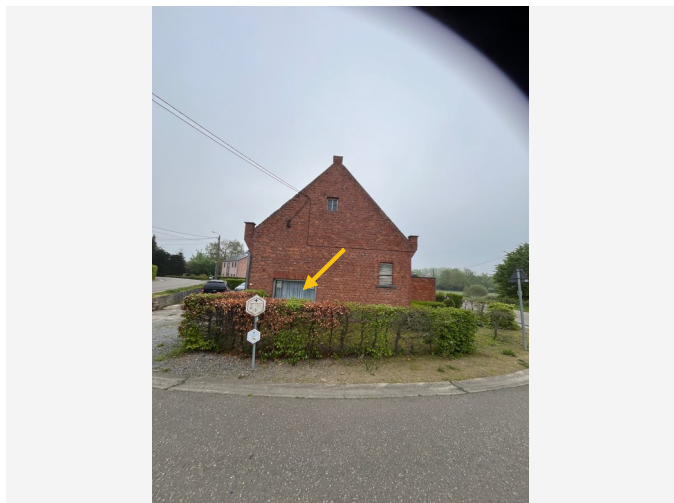
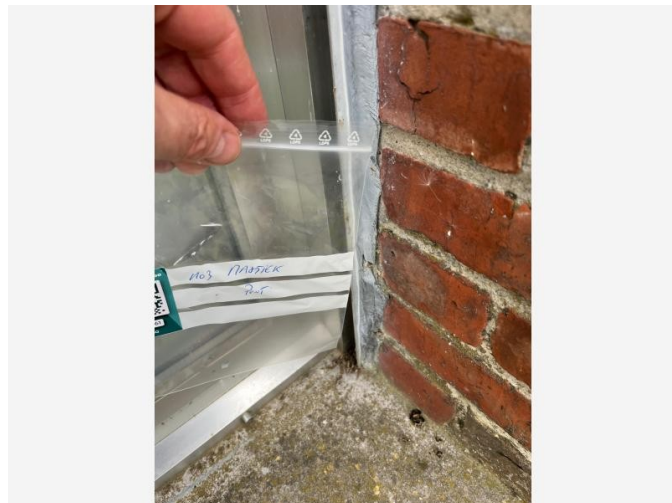
Fiche 18: Mastiek/kit tussen muur en profiel buiten rechter en achterkant woning

Geen asbest

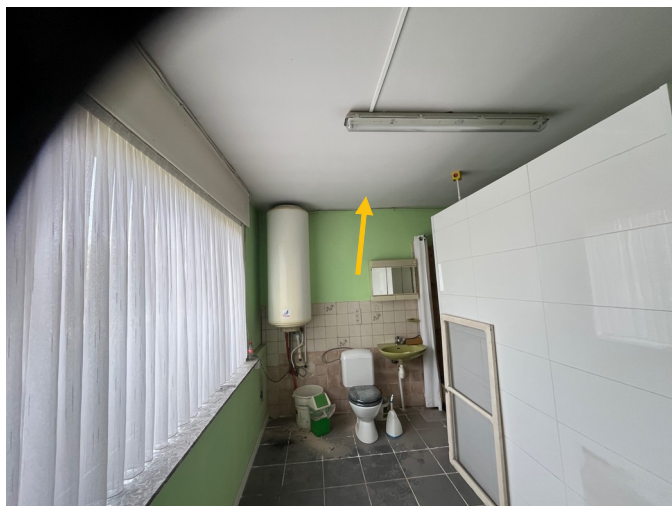
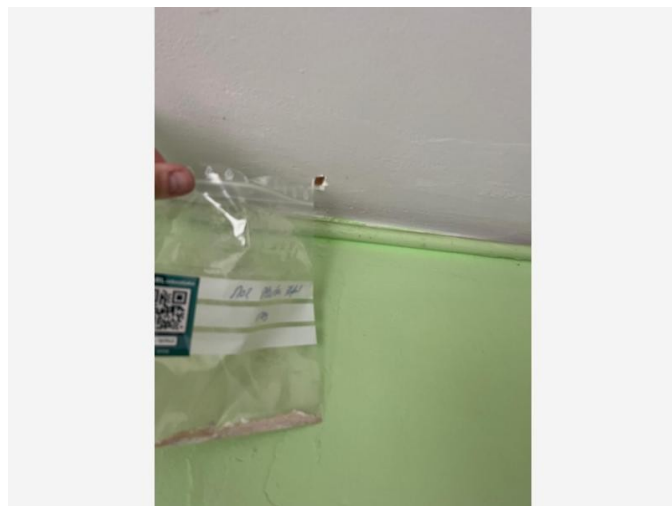
Fiche 19: Pleisterwerk plafonds

Geen asbest

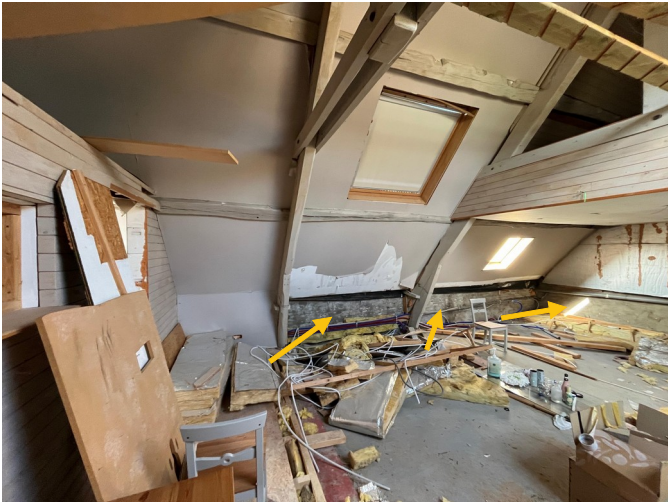
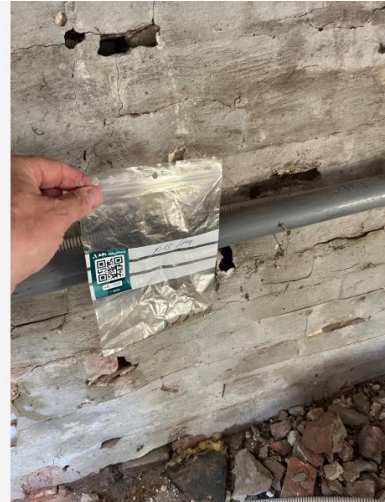
Fiche 20: Cementering binnen in de ruimte boven stalling

Geen asbest

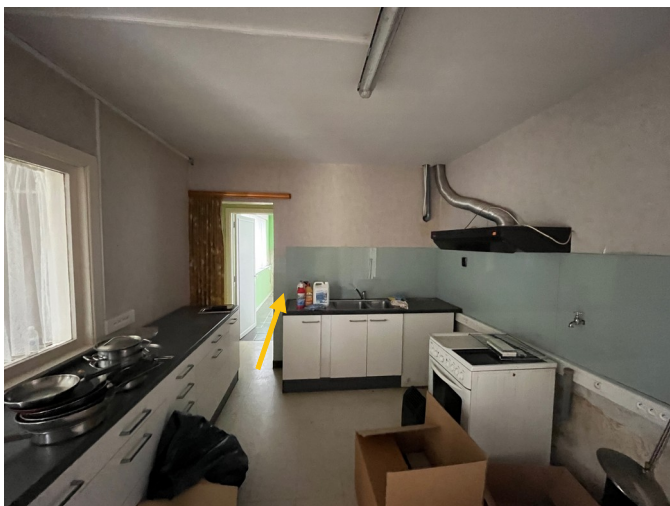
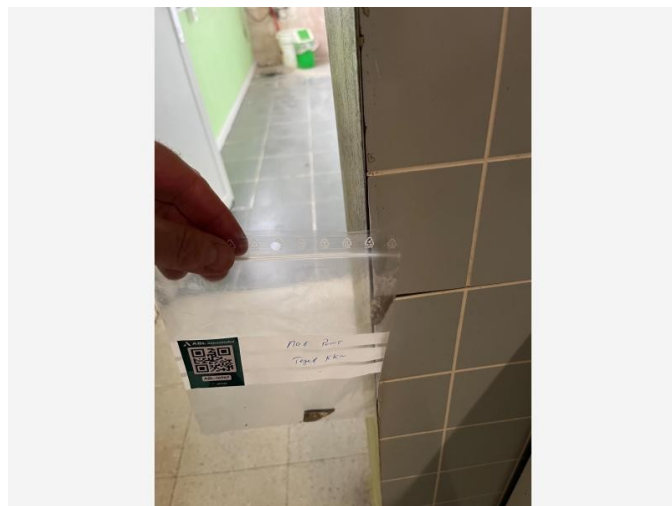
Fiche 22: Tegels keuken

Geen asbest

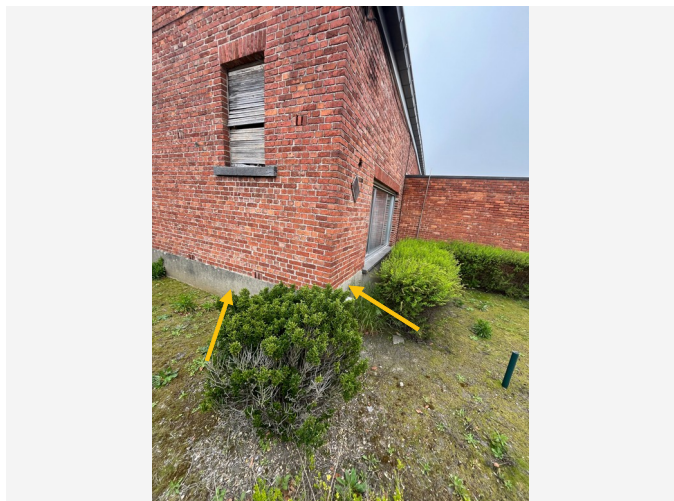
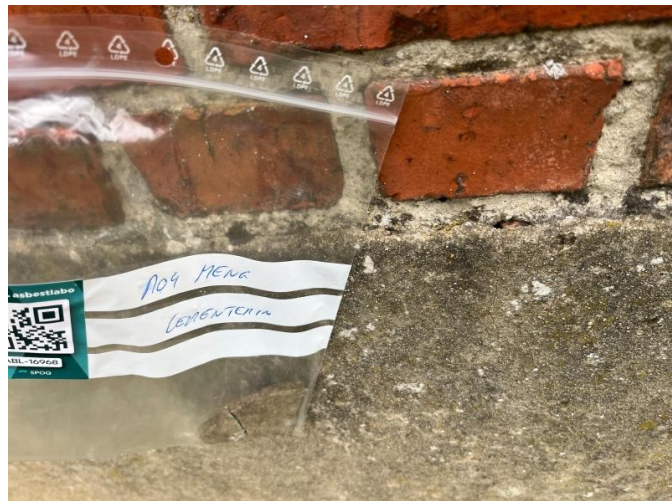
Fiche 23: Crepi (buiten) rechter- en achtergevel woning

Geen asbest

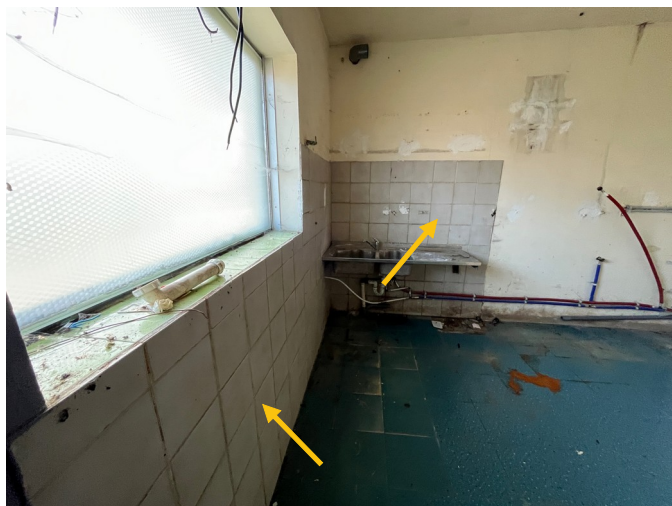
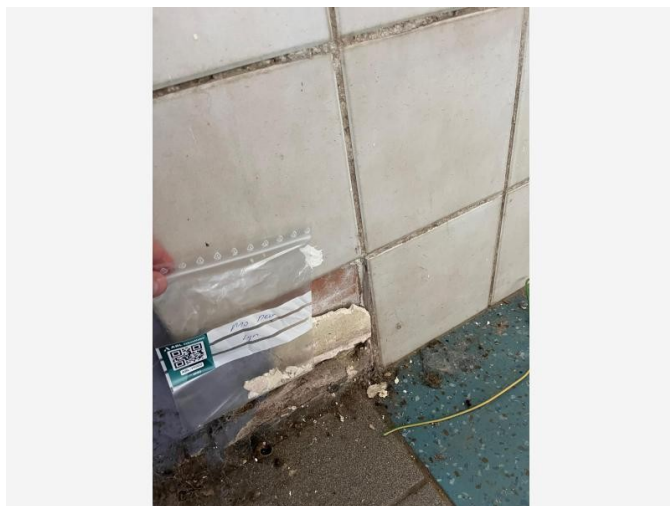
Fiche 24: Tegellijm trimsalon kamer 1

Geen asbest

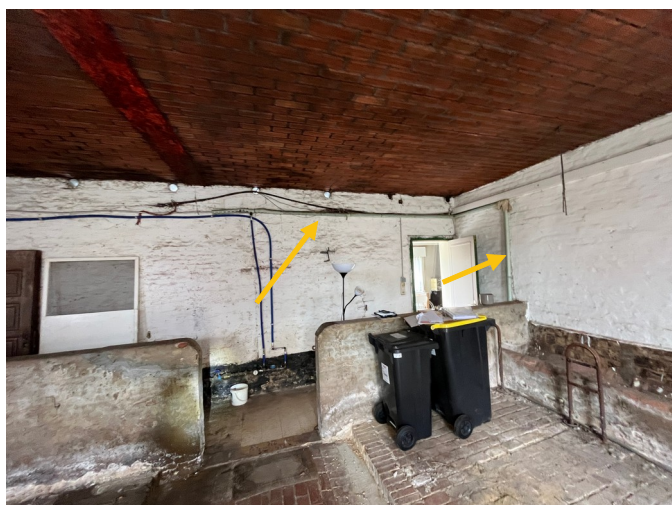
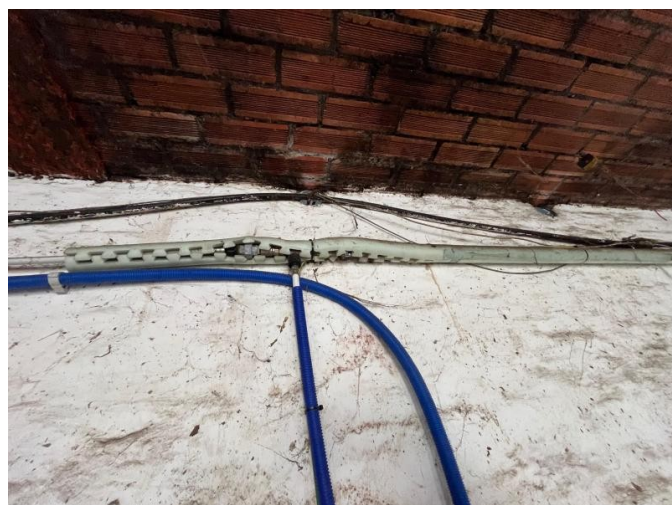
Beschrijving	Notitie	Terug te vinden op plannen
Fiche 25: Leidingisolatie - niet verdacht	De aanwezige leidingisolatie is niet asbest verdacht	-
