# Asbestinventarisatetest

Boskouterstraat 84, 9420 Erpe-Mere

Attestnummer : 20260430-000222.000

Uitgegeven op : 30.04.2026

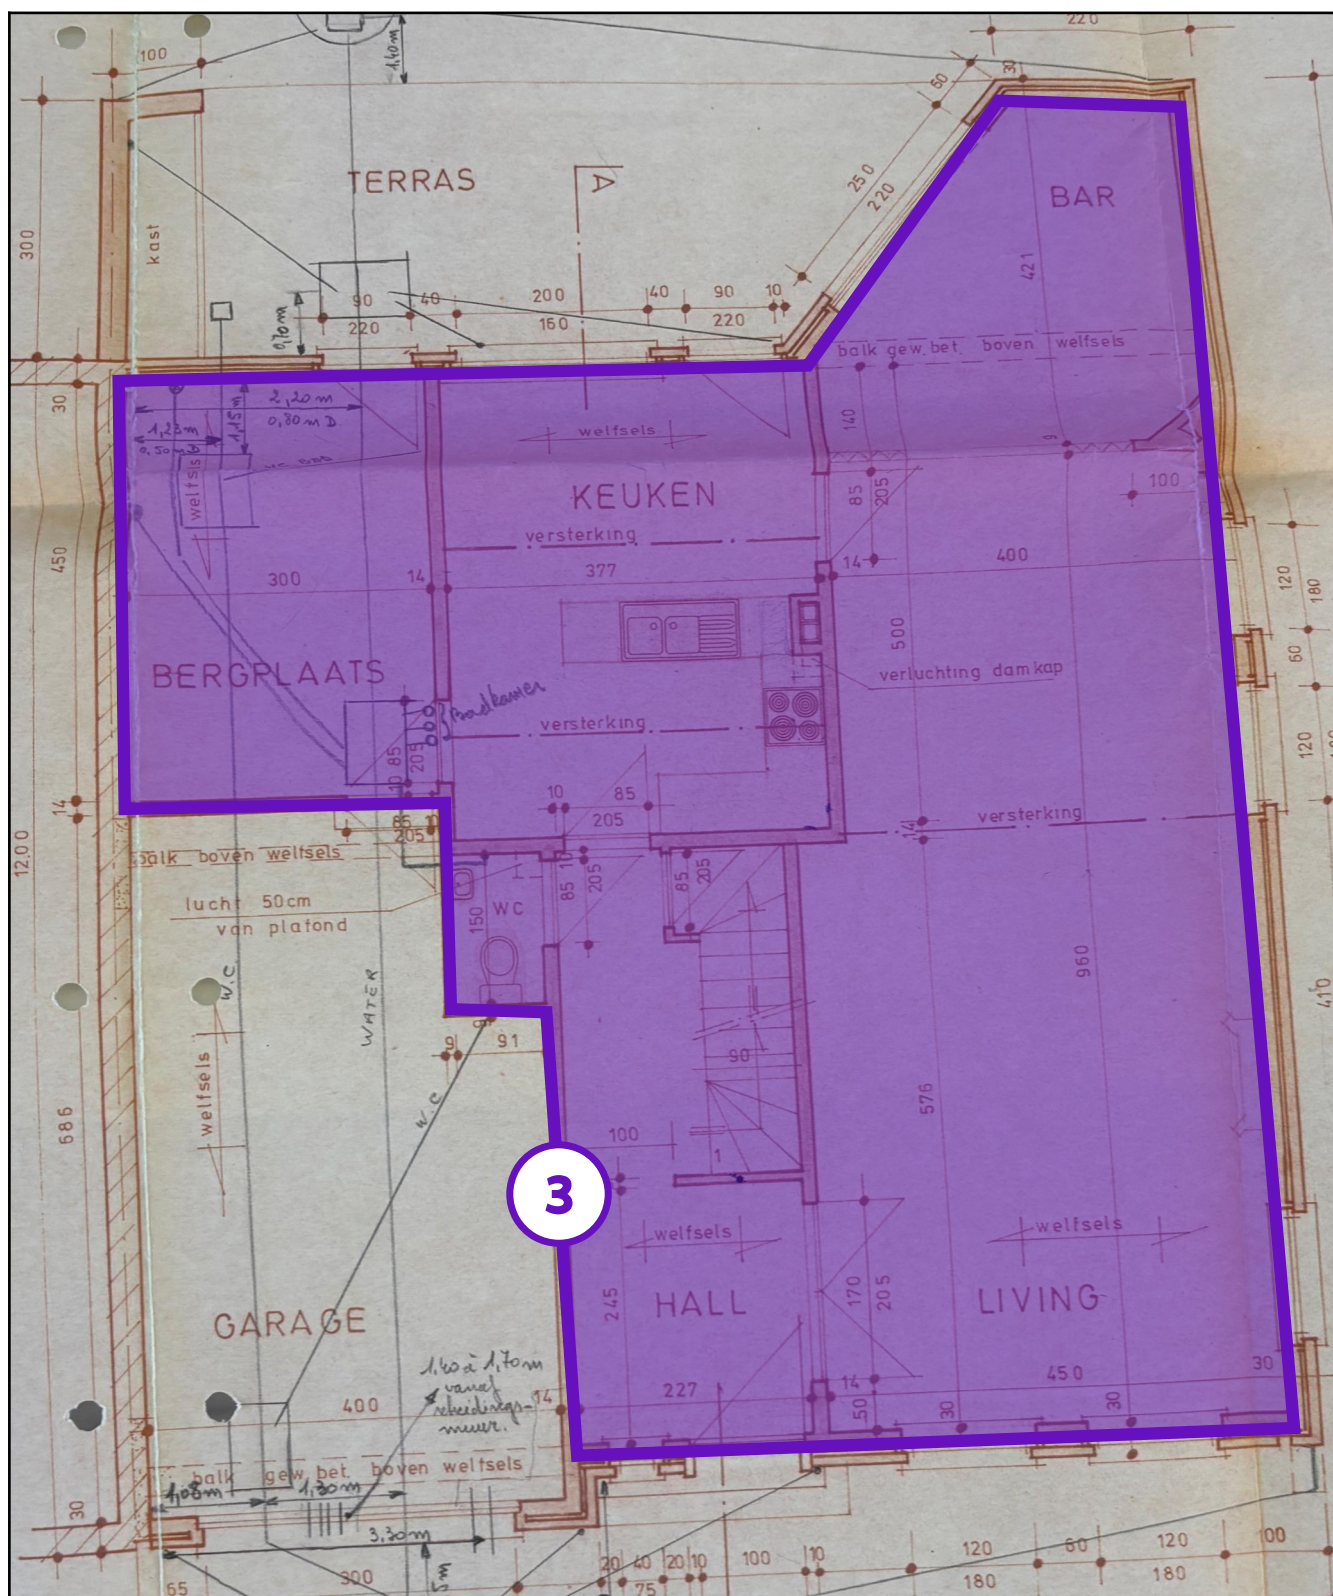
## Plan 1.3: Gelijkvloers (plan plafond)

Het plafond heeft een bezetting van hout of gipsplaten, hierdoor was het onmogelijk om binnen het kader van het onderzoek te achterhalen of er eventuele bronnen aanwezig zijn voorbij de bezetting, laat daarom een aanvullend onderzoek doen bij renovatie of sloopwerken om onnodige blootstelling te voorkomen.

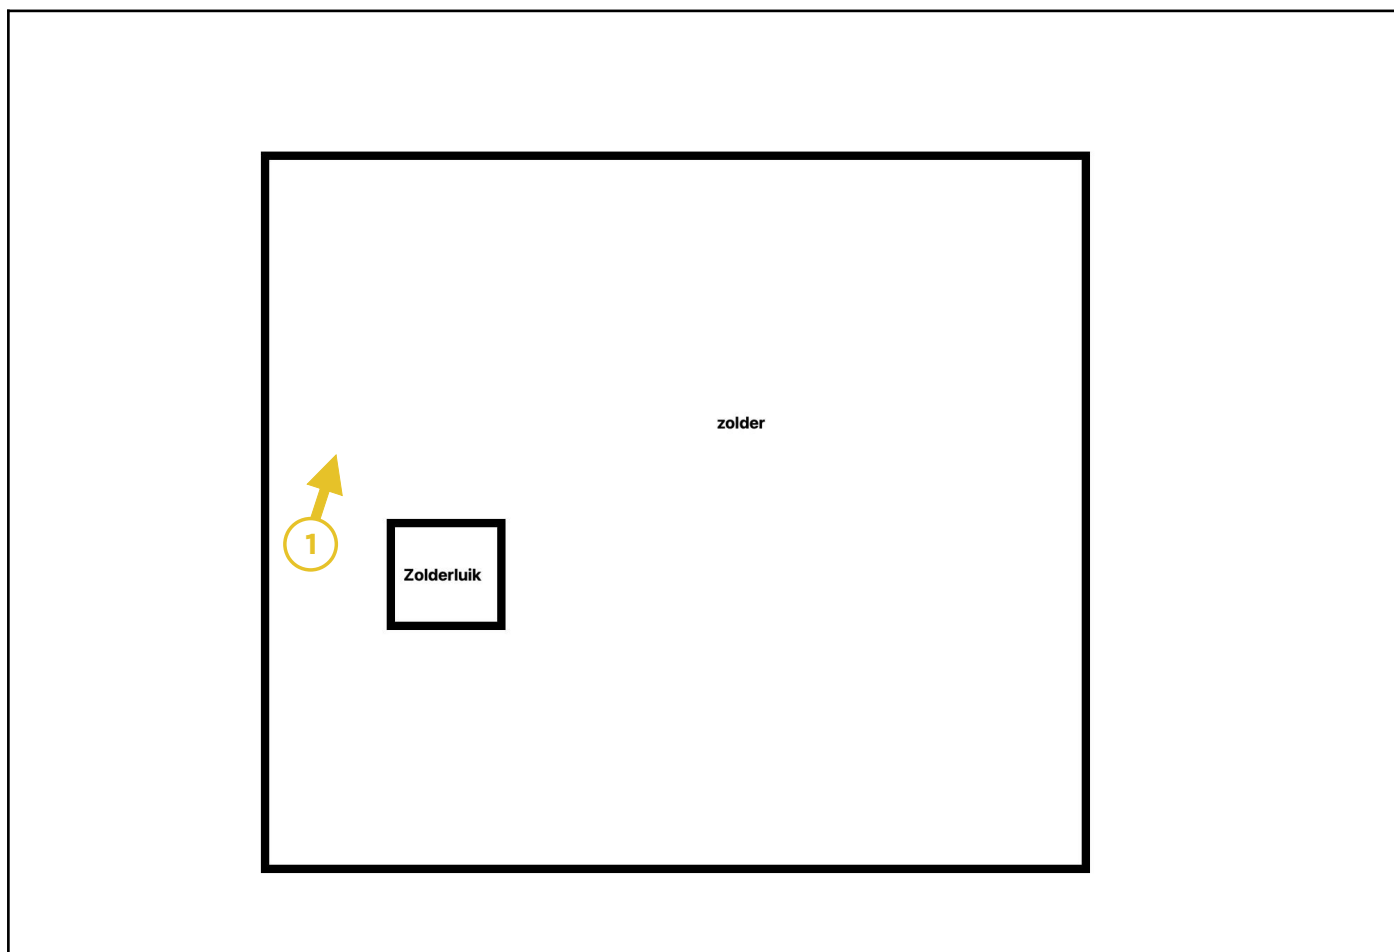
## Plan 1.6: Zolder

Beschrijving	Type	Actie
1. Bakeliet schakelaar	Asbestmateriaal	Zorgvuldig beheren

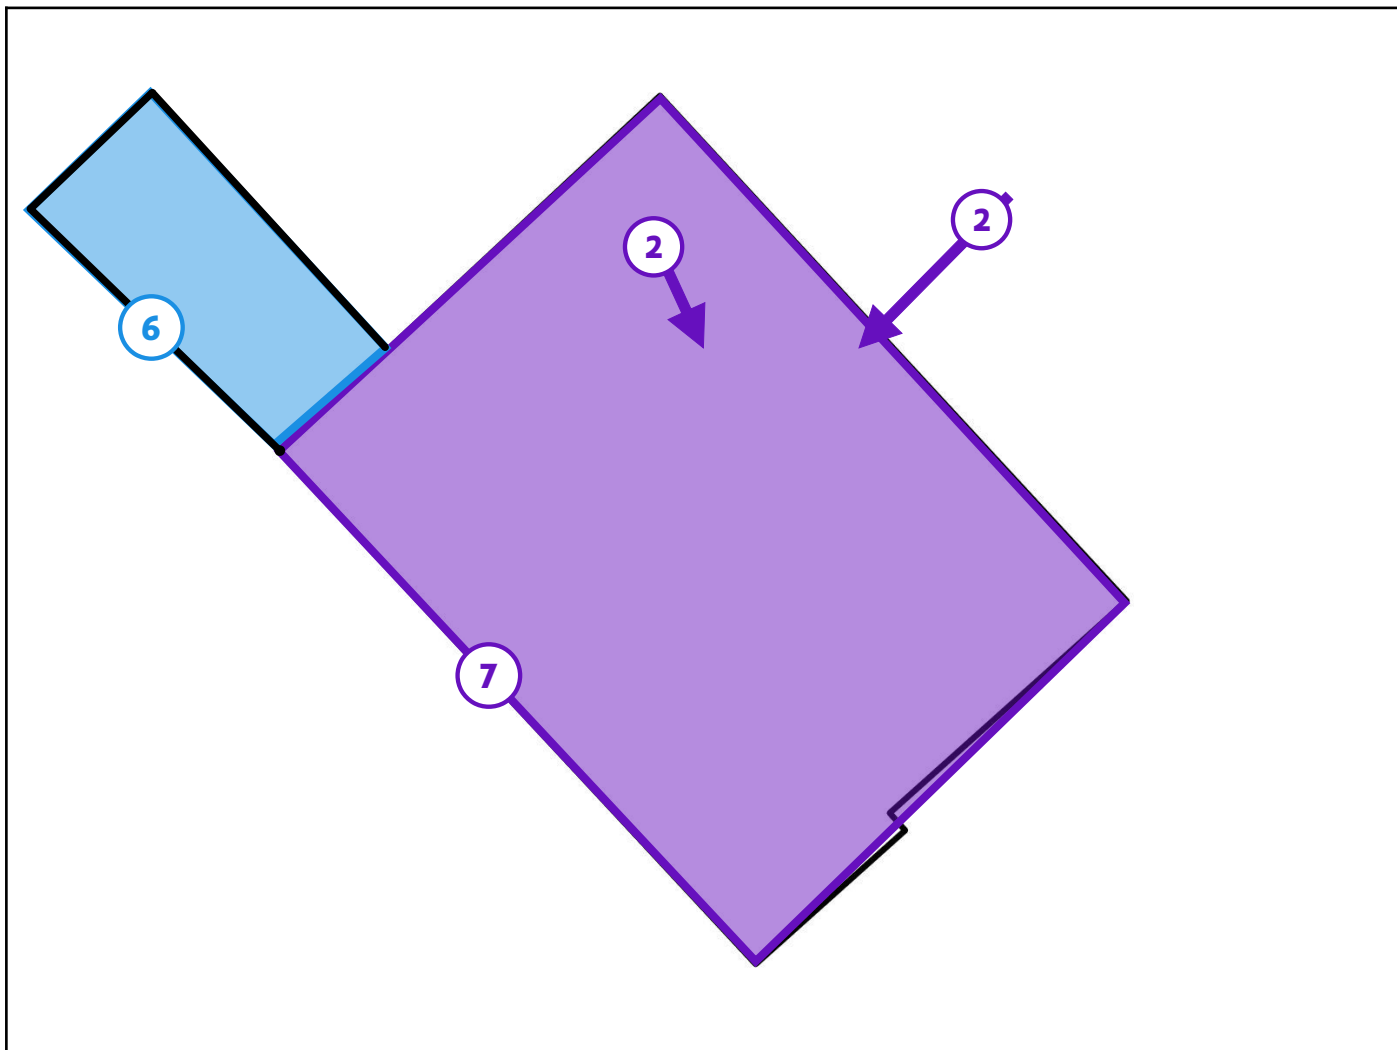
## Plan 1.7: Hoofdgebouw plan

Beschrijving	Type	Actie
2. rookgaskanaal	Beperking	-
6. Roofing	Geen asbest	-
7. Dakpannen	Overige ruimte of materiaal	-

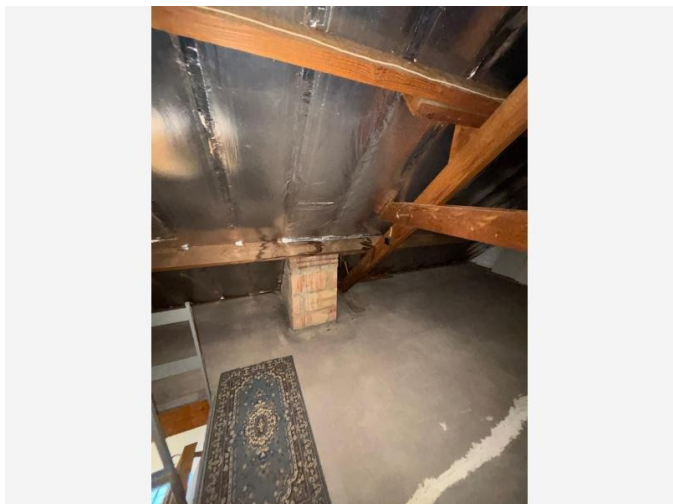
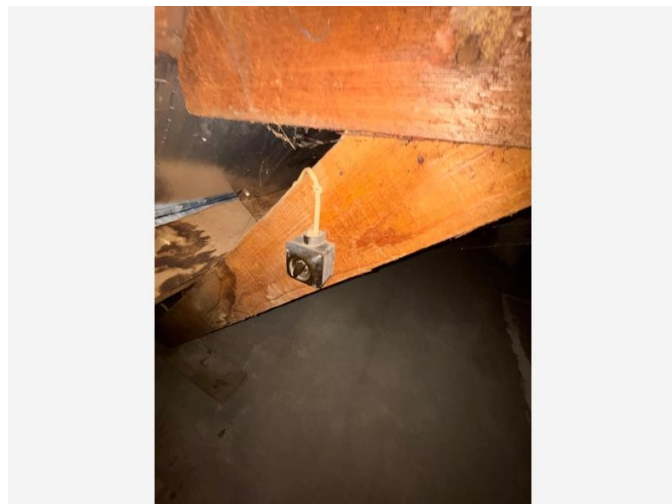
Eindbeoordeling materiaalrisico	Zeer laag materiaalrisico en/of zeer lage kans op vezelvrijgave
---------------------------------	---

Gebondenheid	Categorie 1: hechtgebonden in oorsprong
Asbestsoort (vezeltype)	Alleen chrysotiel aanwezig
Asbestconcentratie	Laag (< 50%)
Afschermingsgraad van het gehele materiaal	Stootvaste afscherming of omkasting
Toestand van het materiaal	Onbeschadigd, niet verweerd

Beschrijving	Bakeliet schakelaar
Omgeving	Binnen
Primaire drager	Communicatie en elektrische infrastructuur en uitrusting
Asbestmateriaal	Plaat, paneel, tablet - Type Bakeliet
Bindmiddel van asbestmateriaal	Kunststof of -hars
Gebondenheid op basis van bindmiddel	Hecht
Hoeveelheid (oppervlakte - dikte - aantal)	<ul style="list-style-type: none"><li>• 0,20 m<sup>2</sup> - 0,50 cm - 1 stuk</li></ul>
Totaal volume	0,001 m <sup>3</sup>
Eenvoudig bereikbaar	Ja
Bevestigingswijze	<ul style="list-style-type: none"><li>• Geschroefd</li></ul>
Identificatiemethode	<p>De asbestdeskundige beoordeelt het materiaal als asbestverdacht en dus asbesthoudend, en dit zonder monstername.</p> <p>Motivatie: De monstername brengt andere schade aan dan schade die inherent is aan de monstername.</p>
Destructieve handeling voor identificatie	Nee

Het asbestmateriaal valt onder de mijlpaal van 2040.

Zorgvuldig beheren

- Zorg voor een veilig beheer. Vermijd het beschadigen van het asbestmateriaal. Controleer de toestand jaarlijks op wijzigingen.

- Eenvoudige handelingen: mag via doe-het-zelf of door werknemer(s) met opleidingsattest eenvoudige handelingen conform wetgeving asbestverwijdering

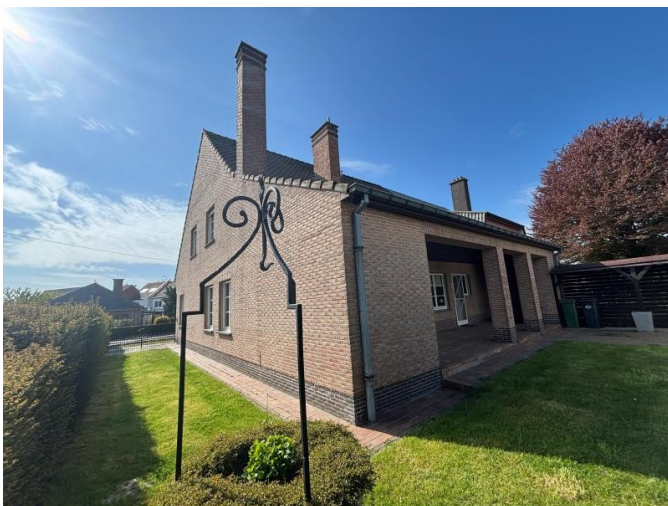
**Reden:** Het te onderzoeken materiaal situeert zich hoger dan 3,50 m te rekenen vanaf een veilige ondergrond

**Uitleg van de asbestdeskundige:** Het constructiedeel ligt boven 3,5m hierdoor kon niet volgens de bepalingen van de welzijnswet geïnspecteerd worden.

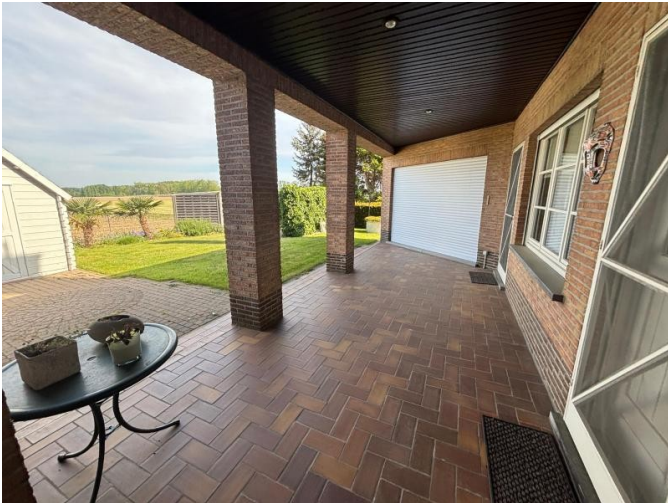
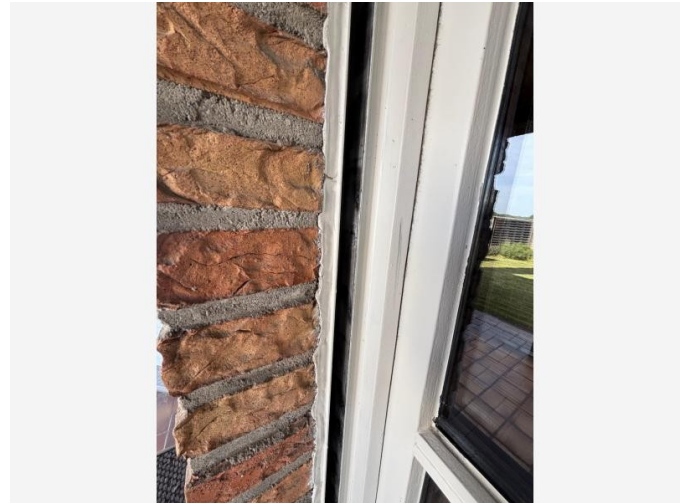
## Fiche 5: Mastiek ramen/deuren/poort

#	Type	Referentie	Resultaat
5.1	Puntmonster	EBM	Geen asbest

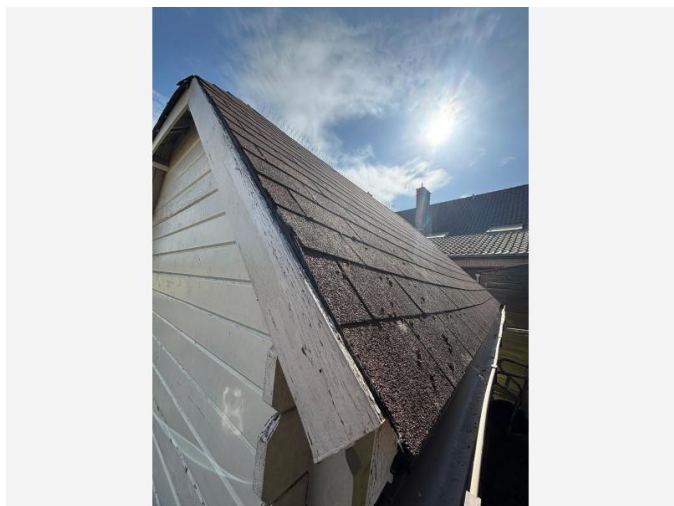
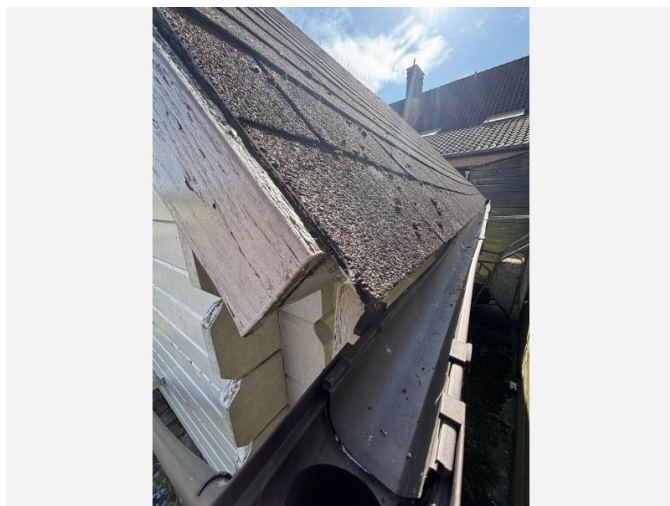
## Fiche 6: Roofing

#	Type	Referentie	Resultaat
6.1	Puntmonster	EBR	Geen asbest
