# Asbestinventarisatetest

Boskant 42, 2350 Vosselaar

Attestnummer : 20260506-000251.000

Uitgegeven op : 06.05.2026

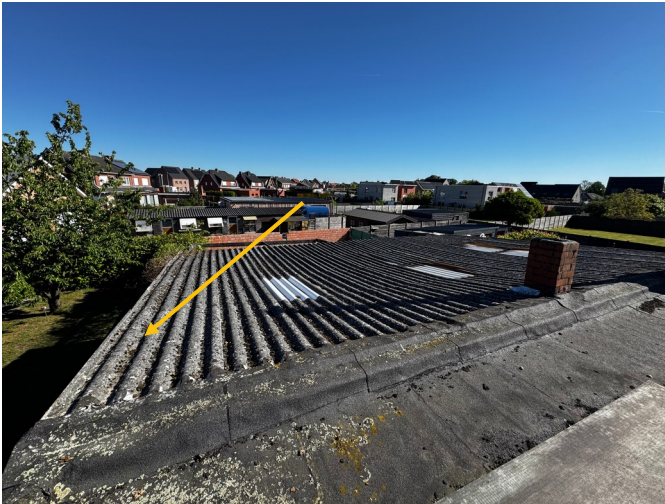
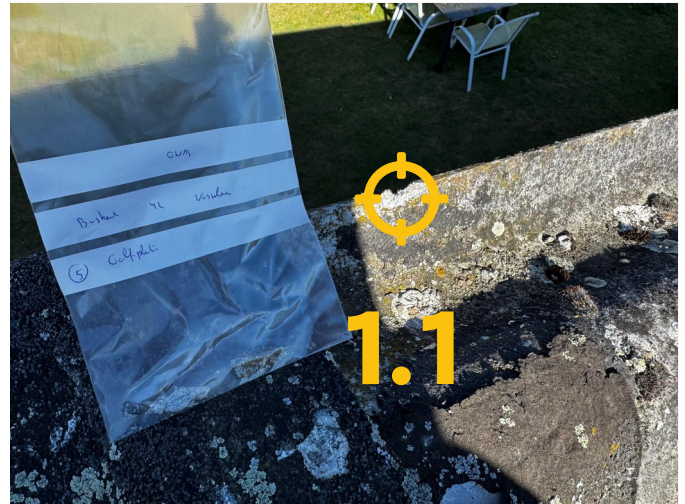
Het asbestmateriaal valt onder de mijlpaal van 2034.

Verhoogd materiaalrisico en/of verhoogde kans op vezelvrijgave

Gebondenheid	Categorie 1: hechtgebonden in oorsprong
Asbestsoort (vezeltype)	Alleen chrysotiel aanwezig
Asbestconcentratie	Laag (< 50%)
Afschermingsgraad van het gehele materiaal	Geheel of deels vrij aan de binnenlucht, maar geen contact met binnenluchtstromen
Toestand van het materiaal	Matig beschadigd, matig verweerd

#	Type	Referentie	Resultaat
1.1	Puntmonster	5	Chrysotiel

Beschrijving	Golfplaten dak
Omgeving	Buiten
Primaire drager	Schuin dak
Asbestmateriaal	Dak- en gevelbekleding - Golfplaat
Bindmiddel van asbestmateriaal	Cement
Gebondenheid op basis van bindmiddel	Hecht
Hoeveelheid (oppervlakte - aantal)	<ul style="list-style-type: none"><li>• 43,00 m<sup>2</sup> - 1 stuk</li><li>• 87,00 m<sup>2</sup> - 1 stuk</li></ul>
Totale oppervlakte	130,00 m <sup>2</sup>
Eenvoudig bereikbaar	Ja
Bevestigingswijze	<ul style="list-style-type: none"><li>• Geschroefd</li></ul>
Identificatiemethode	Een monstername door de asbestdeskundige met laboanalyse door een asbestlabo.
Destructieve handeling voor identificatie	Nee
Opmerking	De hoeveelheid is een zo nauwkeurig mogelijke opmeting. Hieraan kunnen evenwel geen rechten worden ontleend.

Verwijderen

- Verwijder dit asbestmateriaal zo snel mogelijk. Volg de toestand goed op.
- Hemelwater dat afspoelt van asbestcement daken of gevels kan asbestdeeltjes bevatten. Gebruik het enkel voor gesloten circuits (bv. spoelen toiletten). Reinig na het vervangen van het dak of de gevel de dakgoten en regenwaterput of -ton om asbesthoudend sediment of slib te verwijderen

- Eenvoudige handelingen: mag via doe-het-zelf of door werknemer(s) met opleidingsattest eenvoudige handelingen  
Als dit materiaal verwijderd kan worden zonder het te breken, te beschadigen... , dan mag met dit met eenvoudige handelingen.  
Vermijd stofvorming en stofverspreiding op elk moment van de werken. Bevochtig of fixeer het materiaal.  
Het gebruik van sneldraaiende werktuigen (boormachine, slijpschijf, hogedrukreiniger...) is verboden.  
Zorg voor gepaste persoonlijke beschermingsmiddelen: minimaal FFP3-mondmasker (EN 149), wegwerpoverall met kap (minimaal Cat III, type 5/6), wegwerphandschoenen en overschoenen of afspoelbaar schoeisel

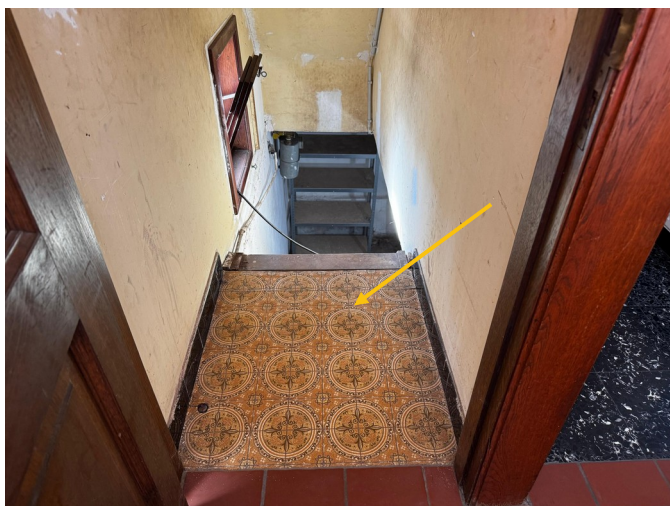
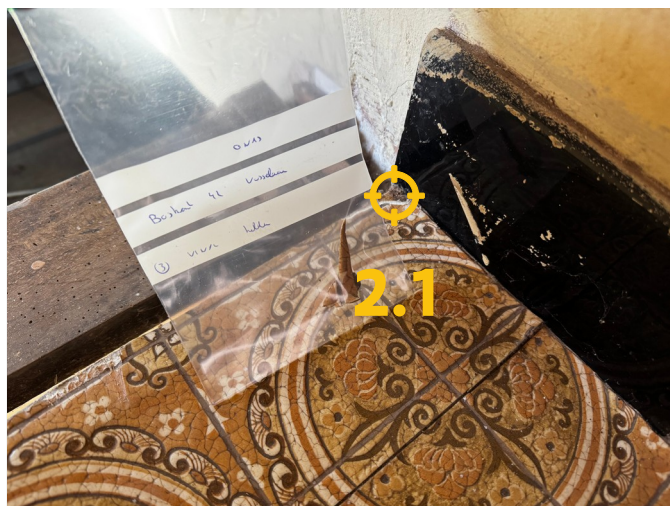
Het asbestmateriaal valt onder de mijlpaal van 2034.

Eindbeoordeling materiaalrisico	Verhoogd materiaalrisico en/of verhoogde kans op vezelvrijgave
---------------------------------	--

Gebondenheid	Categorie 2: niet-hechtgebonden met matrix
Asbestsoort (vezeltype)	Alleen chrysotiel aanwezig
Asbestconcentratie	Hoog ( $\geq 50\%$ )
Afschermingsgraad van het gehele materiaal	Geheel of deels vrij aan de binnenlucht, maar geen contact met binnenluchtstromen
Toestand van het materiaal	Licht beschadigd, licht verweerd. Intacte calciumsilicaatplaat of materiaal met categorie 3-gebondenheid

#	Type	Referentie	Resultaat
2.1	Puntmonster	3	Chrysotiel

Beschrijving	Vinyl vloerzeil kelder
Omgeving	Binnen
Primaire drager	Vloer
Asbestmateriaal	Prefab - afwerking - Vloerzeil
Bindmiddel van asbestmateriaal	Karton - papier - viltachtig
Gebondenheid op basis van bindmiddel	Niet-hechtgebonden
Hoeveelheid (oppervlakte - aantal)	<ul style="list-style-type: none"><li>• 0,80 m<sup>2</sup> - 1 stuk</li></ul>
Totale oppervlakte	0,80 m <sup>2</sup>
Eenvoudig bereikbaar	Ja
Bevestigingswijze	<ul style="list-style-type: none"><li>• Verlijmd, ingegoten, versmeerd</li></ul>
Identificatiemethode	Een monstername door de asbestdeskundige met laboanalyse door een asbestlabo.
Destructieve handeling voor identificatie	Nee
Opmerking	De hoeveelheid is een zo nauwkeurig mogelijke opmeting. Hieraan kunnen evenwel geen rechten worden ontleend.

Verwijderen

- Verwijder dit asbestmateriaal zo snel mogelijk. Volg de toestand goed op.

- Hermetische zone (erkend asbestverwijderaars)  
Dit betreft een niet-hechtgebonden asbestmateriaal. Het verwijderen van deze toepassing kan een grote vezelvrijgave tot gevolg hebben. Deze toepassing kan enkel verwijderd worden in een hermetische zone door een erkend asbestverwijderaars.

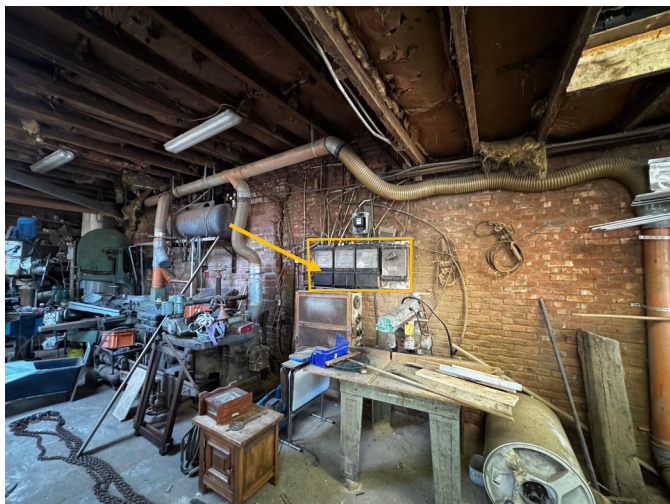
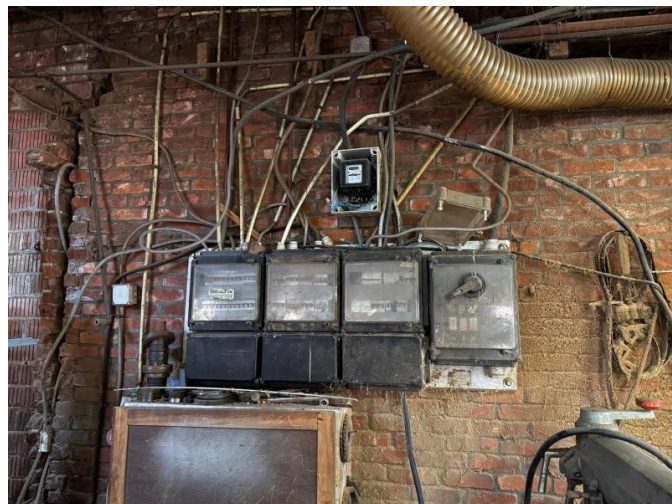
Het asbestmateriaal valt onder de mijlpaal van 2040.

Eindbeoordeling materiaalrisico	Laag materiaalrisico en/of verlaagde kans op vezelvrijgave
---------------------------------	--

Gebondenheid	Categorie 1: hechtgebonden in oorsprong
Asbestsoort (vezeltype)	Crocidoliet aanwezig
Asbestconcentratie	Laag (< 50%)
Afschermingsgraad van het gehele materiaal	Geheel of deels vrij aan de binnenlucht, maar geen contact met binnenluchtstromen
Toestand van het materiaal	Onbeschadigd, niet verweerd

Beschrijving	Bakeliet zekeringenkast
Omgeving	Binnen
Primaire drager	Communicatie en elektrische infrastructuur en uitrusting
Asbestmateriaal	Plaat, paneel, tablet - Type Bakeliet
Bindmiddel van asbestmateriaal	Kunststof of -hars
Gebondenheid op basis van bindmiddel	Hecht
Hoeveelheid (oppervlakte - dikte - aantal)	<ul style="list-style-type: none"><li>0,40 m<sup>2</sup> - 0,30 cm - 4 stuks</li></ul>
Totaal volume	0,005 m <sup>3</sup>
Eenvoudig bereikbaar	Ja
Bevestigingswijze	<ul style="list-style-type: none"><li>Geschroefd</li></ul>
Identificatiemethode	<p>De asbestdeskundige beoordeelt het materiaal als asbestverdacht en dus asbesthoudend, en dit zonder monstername.</p> <p>Motivatie: De monstername brengt andere schade aan dan schade die inherent is aan de monstername.</p>
Destructieve handeling voor identificatie	Nee

Zorgvuldig beheren

- Zorg voor een veilig beheer. Vermijd het beschadigen van het asbestmateriaal. Controleer de toestand jaarlijks op wijzigingen.
- Voer bijkomende staalname(s) uit.

- Eenvoudige handelingen: mag via doe-het-zelf of door werknemer(s) met opleidingsattest eenvoudige handelingen  
Als dit materiaal verwijderd kan worden zonder het te breken, te beschadigen... , dan mag met dit met eenvoudige handelingen.  
Vermijd stofvorming en stofverspreiding op elk moment van de werken. Bevochtig of fixeer het materiaal.  
Het gebruik van sneldraaiende werktuigen (boormachine, slijpschijf, hogedrukreiniger...) is verboden.  
Zorg voor gepaste persoonlijke beschermingsmiddelen: minimaal FFP3-mondmasker (EN 149), wegwerpoverall met kap (minimaal Cat III, type 5/6), wegwerphandschoenen en overschoenen of afspoelbaar schoeisel

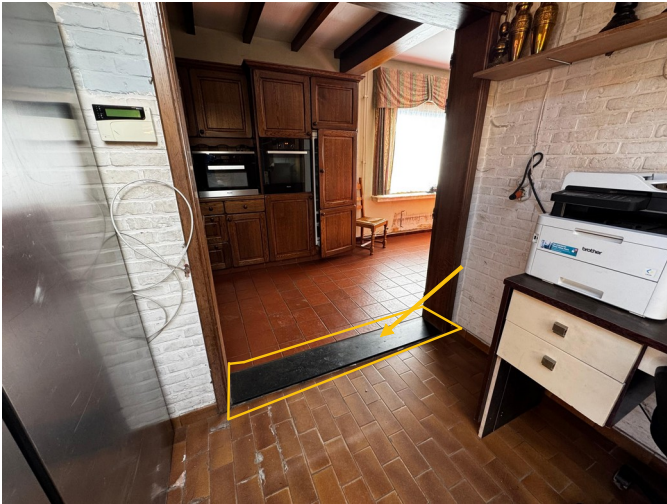
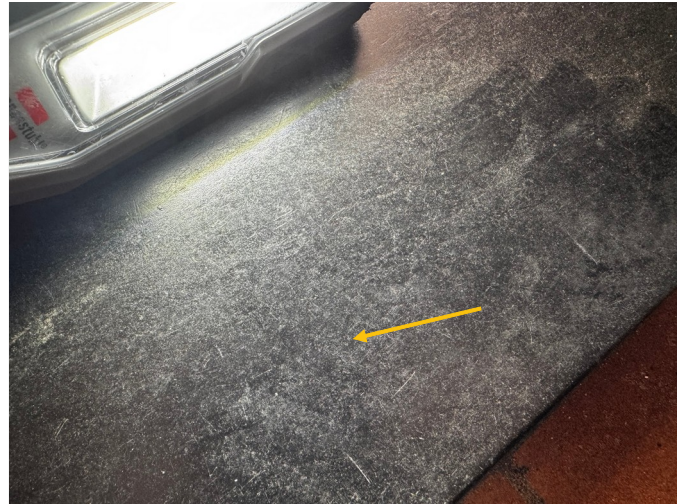
Het asbestmateriaal valt onder de mijlpaal van 2040.

Beschrijving	Deurdorpels type massal
Omgeving	Binnen
Primaire drager	Wandopening verticaal (raam, deur, ...)
Asbestmateriaal	Plaat, paneel, tablet - Type Massal
Bindmiddel van asbestmateriaal	Cement
Gebondenheid op basis van bindmiddel	Hecht
Hoeveelheid (oppervlakte - dikte - aantal)	<ul style="list-style-type: none"><li>• 0,39 m<sup>2</sup> - 2,00 cm - 1 stuk</li><li>• 0,09 m<sup>2</sup> - 2,00 cm - 1 stuk</li></ul>
Totaal volume	0,01 m <sup>3</sup>
Eenvoudig bereikbaar	Ja
Bevestigingswijze	<ul style="list-style-type: none"><li>• Verlijmd, ingegoten, versmeerd</li></ul>
Identificatiemethode	De asbestdeskundige beoordeelt het materiaal als asbesthoudend, en dit zonder monstername.
Destructieve handeling voor identificatie	Nee

Zorgvuldig beheren

- Zorg voor een veilig beheer. Vermijd het beschadigen van het asbestmateriaal. Controleer de toestand jaarlijks op wijzigingen.
- Voer bijkomende staalname(s) uit.

- Eenvoudige handelingen: mag via doe-het-zelf of door werknemer(s) met opleidingsattest eenvoudige handelingen  
Als dit materiaal verwijderd kan worden zonder het te breken, te beschadigen... , dan mag met dit met eenvoudige handelingen.  
Vermijd stofvorming en stofverspreiding op elk moment van de werken. Bevochtig of fixeer het materiaal.  
Het gebruik van sneldraaiende werktuigen (boormachine, slijpschijf, hogedrukreiniger...) is verboden.  
Zorg voor gepaste persoonlijke beschermingsmiddelen: minimaal FFP3-mondmasker (EN 149), wegwerpoverall met kap (minimaal Cat III, type 5/6), wegwerphandschoenen en overschoenen of afspoelbaar schoeisel

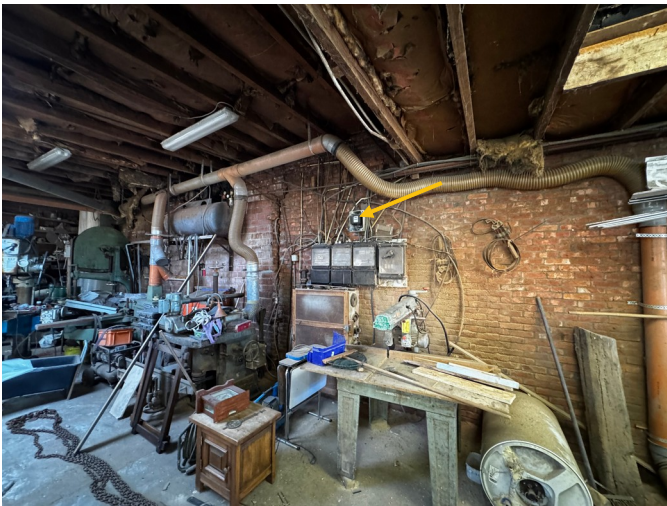
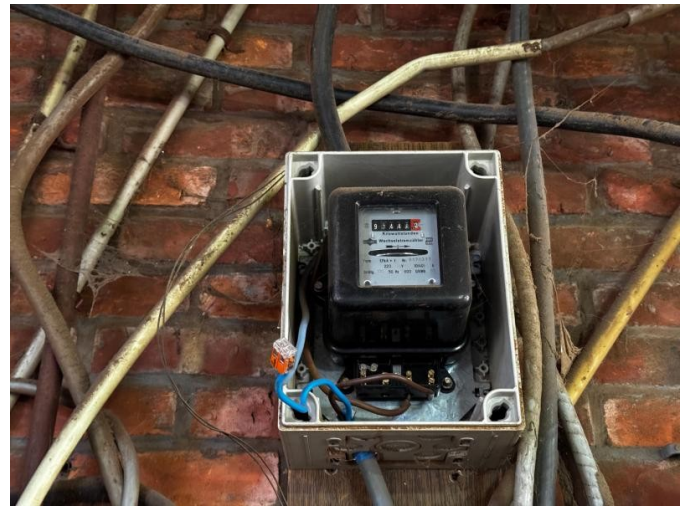
Beschrijving	Bakeliet elektriciteitsmeter
Omgeving	Binnen
Primaire drager	Communicatie en elektrische infrastructuur en uitrusting
Asbestmateriaal	Plaat, paneel, tablet - Type Bakeliet
Bindmiddel van asbestmateriaal	Kunststof of -hars
Gebondenheid op basis van bindmiddel	Hecht
Hoeveelheid (oppervlakte - dikte - aantal)	<ul style="list-style-type: none"><li>• 0,20 m<sup>2</sup> - 0,30 cm - 1 stuk</li></ul>
Totaal volume	< 0,001 m <sup>3</sup>
Eenvoudig bereikbaar	Ja
Bevestigingswijze	<ul style="list-style-type: none"><li>• Geklemd</li><li>• Geschroefd</li></ul>
Identificatiemethode	<p>De asbestdeskundige beoordeelt het materiaal als asbestverdacht en dus asbesthoudend, en dit zonder monstername.</p> <p>Motivatie: De materialen behoren niet toe aan de eigenaar voor wie de asbestdeskundige de asbestinventaris uitvoert.</p>
Destructieve handeling voor identificatie	Nee
Opmerking	De hoeveelheid is een zo nauwkeurig mogelijke opmeting. Hieraan kunnen evenwel geen rechten worden ontleend.

- Eenvoudige handelingen: mag via doe-het-zelf of door werknemer(s) met opleidingsattest eenvoudige handelingen  
Te verwijderen door de netbeheerder. Deze toepassing kan door een werknemer die over een opleidingsattest eenvoudige handelingen beschikt verwijderd worden indien er geen verhoogd risico op vrijgave van asbestvezels (max. concentratie 0,01 vezels/cm<sup>3</sup> - CODEX Art. VI.3-54) ontstaat en de toepassing voorafgaand wordt gefixeerd/bevochtigd; de individuele elementen zonder machinale werktuigen (boormachine, slijpschijf, hogedrukreiniger,...) en zonder breken of gooien een voor een losgemaakt worden; en ten slotte dubbel en luchtdicht verpakt weggevoerd worden naar een erkend afvalpunt (recyclagepark).

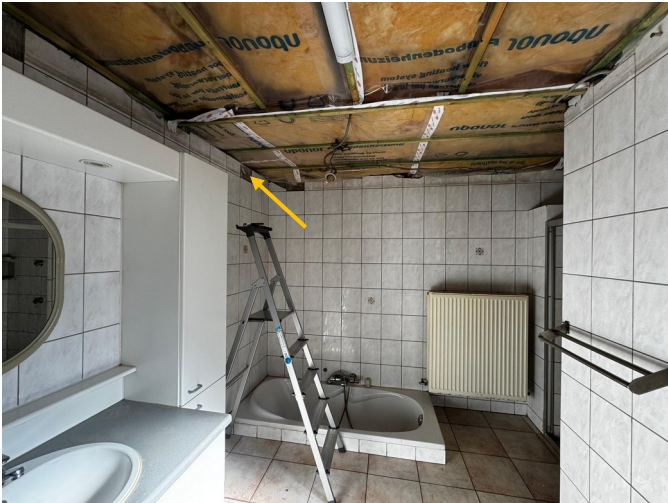
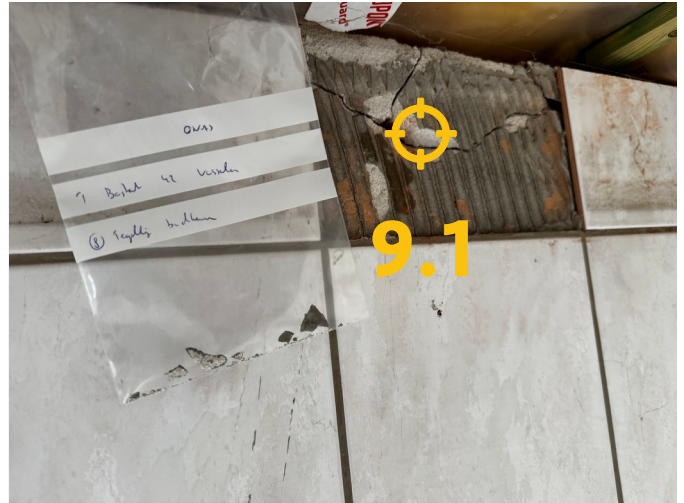
## Fiche 9: Tegelijm faience tegels badkamer glvl.

Geen asbest

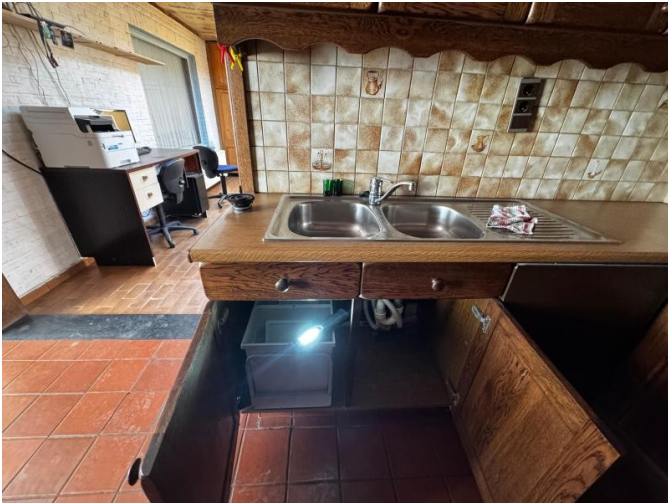
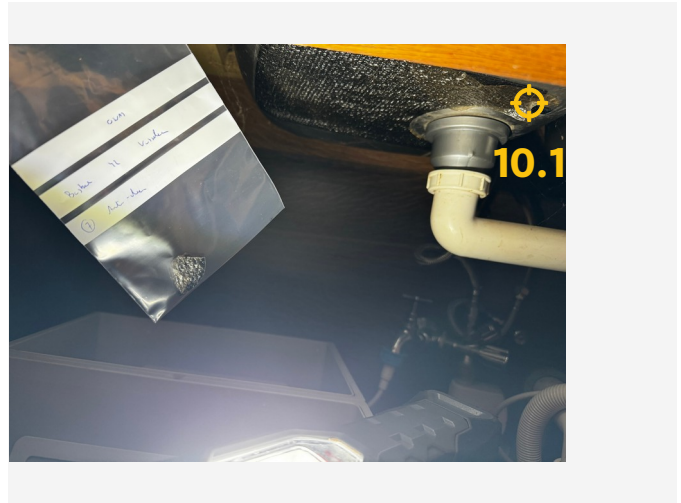
# Fiche 10: Anti-dreunplaat onder spoelbak

Geen asbest

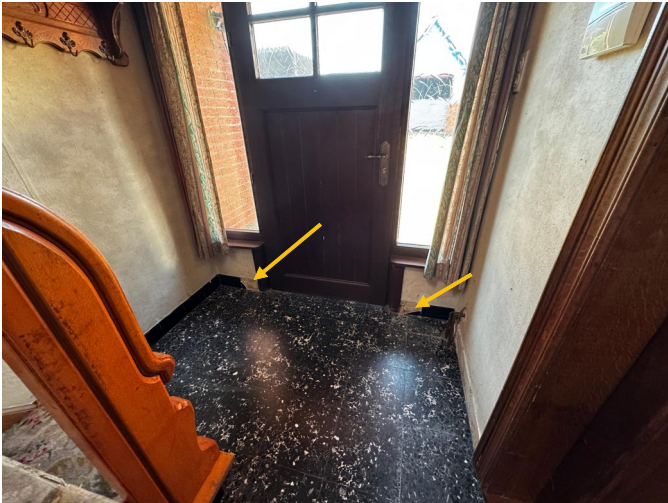
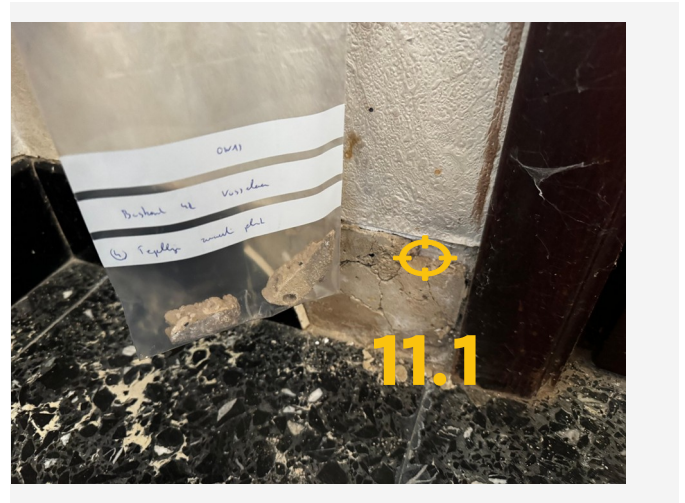
# Fiche 11: Tegellijm zwarte plint (tegels)

Geen asbest

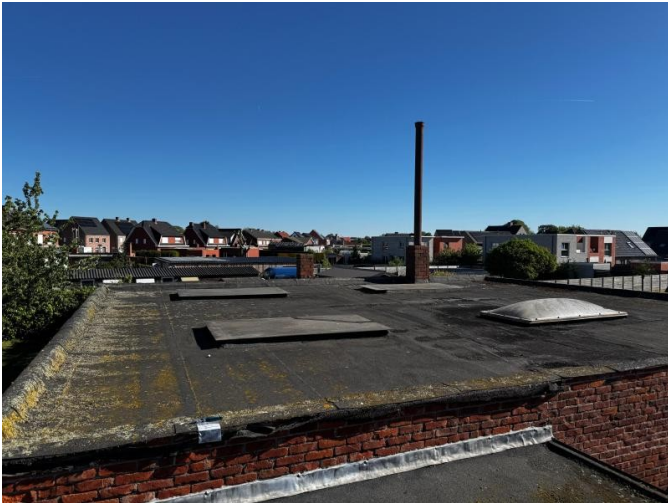
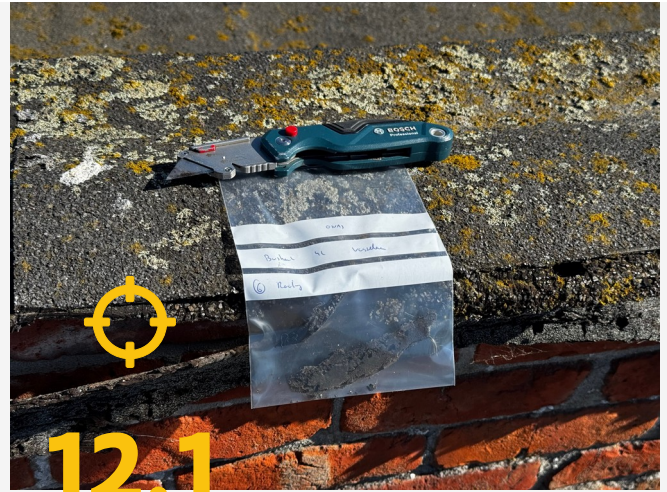
## Fiche 12: Roofing met staalname

Geen asbest

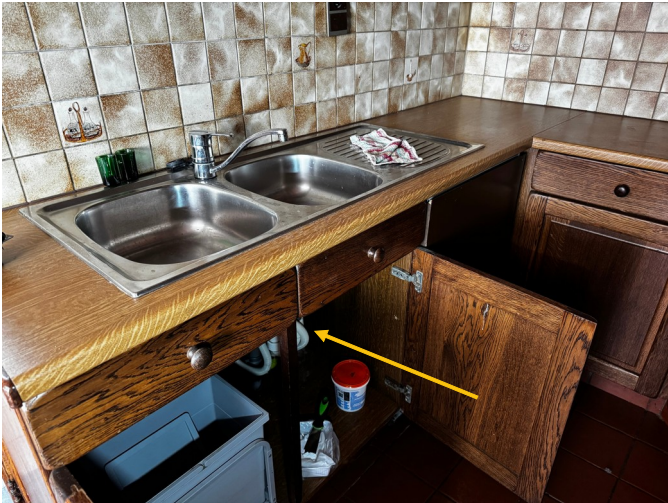
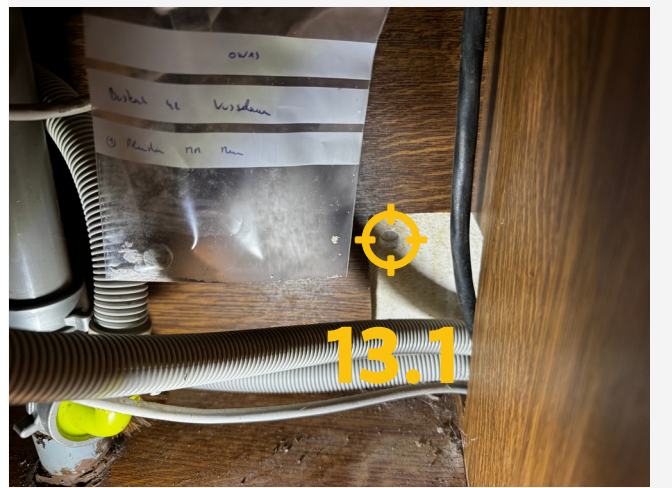
## Fiche 13: Pleister wanden

Geen asbest

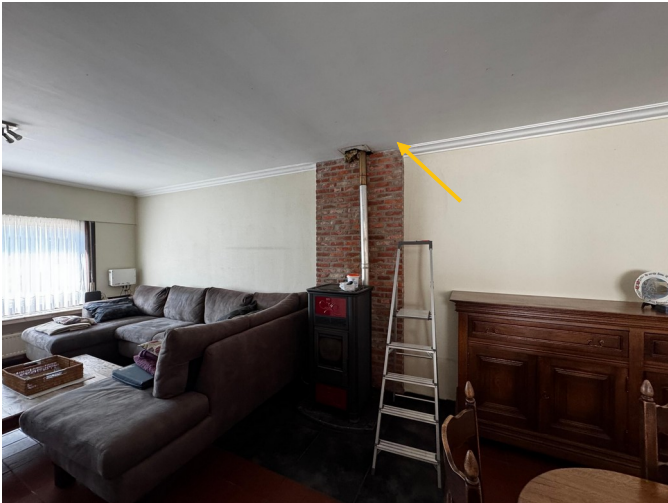
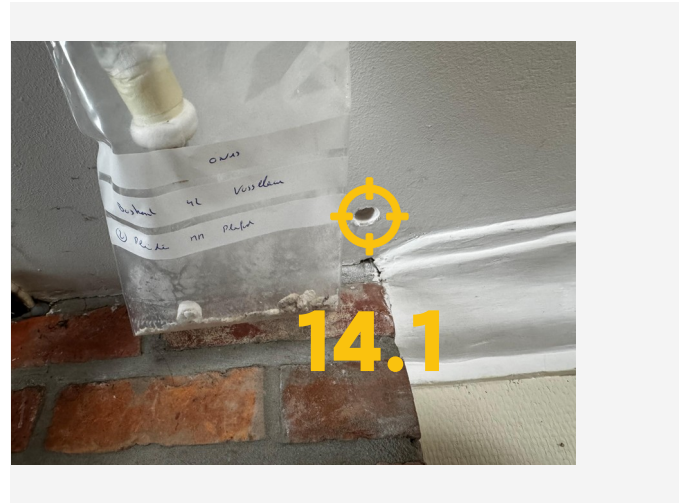
# Fiche 14: Pleister plafonds

Geen asbest

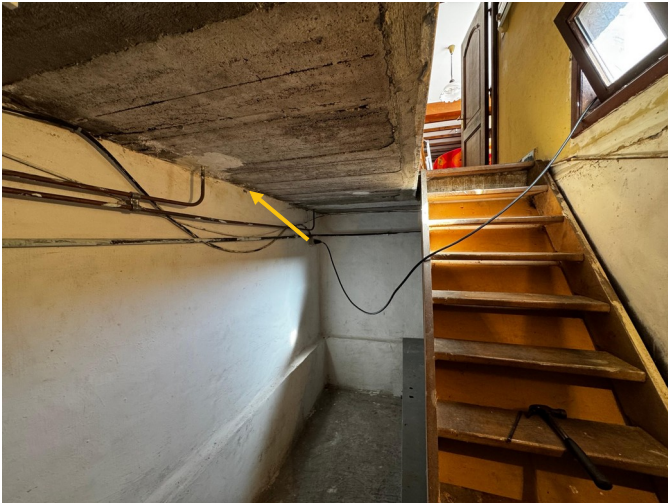
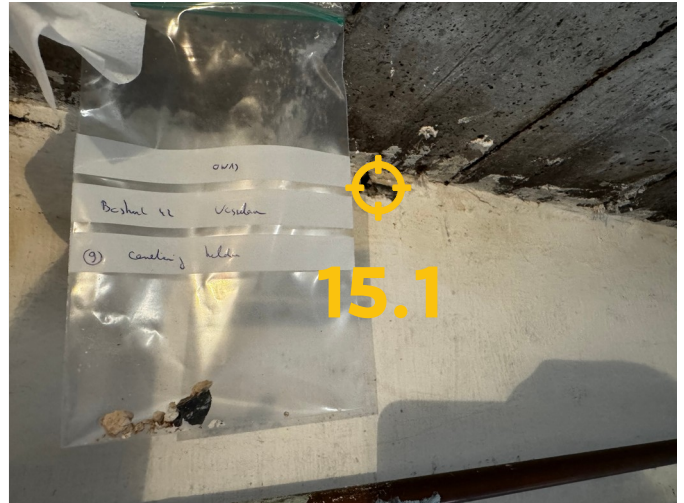
## Fiche 15: Cementering binnen

Geen asbest

<b>Beschrijving</b>	Cementering binnen
<b>Omgeving</b>	Binnen
<b>Primaire drager</b>	Binnenwand
<b>Bindmiddel van materiaal</b>	Cement
<b>Gebondenheid op basis van bindmiddel</b>	Hecht
<b>Hoeveelheid (gewicht - aantal)</b>	<ul style="list-style-type: none"><li>• 120,00 kg - 1 stuk</li></ul>
<b>Totaal gewicht</b>	120,00 kg
<b>Identificatiemethode</b>	Een monstername door de asbestdeskundige met laboanalyse door een asbestlabo.
<b>Destructieve handeling voor identificatie</b>	Nee
<b>Opmerking</b>	Het gewicht is een berekende schatting. Het totale gewicht is onbekend doordat het gewicht van cementering afhangt af van het specifieke product en de dikte van de laag. Deze gegevens zijn onbekend bij het opstellen van dit attest.
