Asbestinventarisatetest

Dorpsstraat 52, 9420 Erpe-Mere

Attestnummer : 20221213-000282.000

Uitgegeven op : 13.12.2022

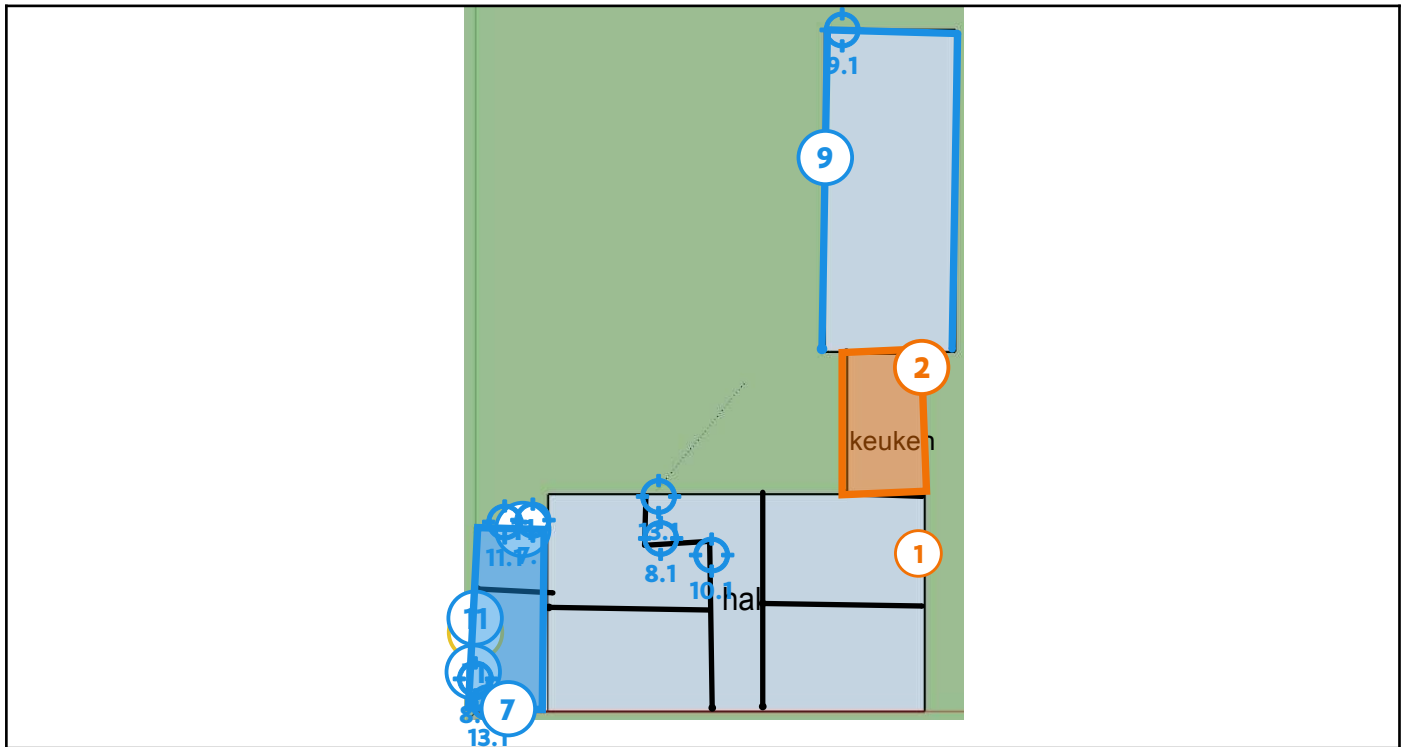
Plan 1.2: GVL

Beschrijving	Type	Actie
1. Koord kachel	Asbestmateriaal	Verwijderen
2. Hellend dak keuken	Asbestmateriaal	Verwijderen
5. Balekiet	Asbestmateriaal	Zorgvuldig beheren
7. Dak bijgebouw links	Geen asbest	-
7.1 Code: 3	Puntmonster	-
8. Pleisterwerk muren	Geen asbest	-
8.1 Code: 5	Mengmonster	-
9. Crepi bijgebouw achteraan	Geen asbest	-
9.1 Code: 1	Puntmonster	-
10. Lambrisering hal	Geen asbest	-

10.1 Code: 8	Puntmonster	-
11. Mastiek ramen bijgebouw links	Geen asbest	-
11.1 Code: 2	Puntmonster	-
13. Pleisterwerk plafonds	Geen asbest	-
13.1 Code: 7	Mengmonster	-

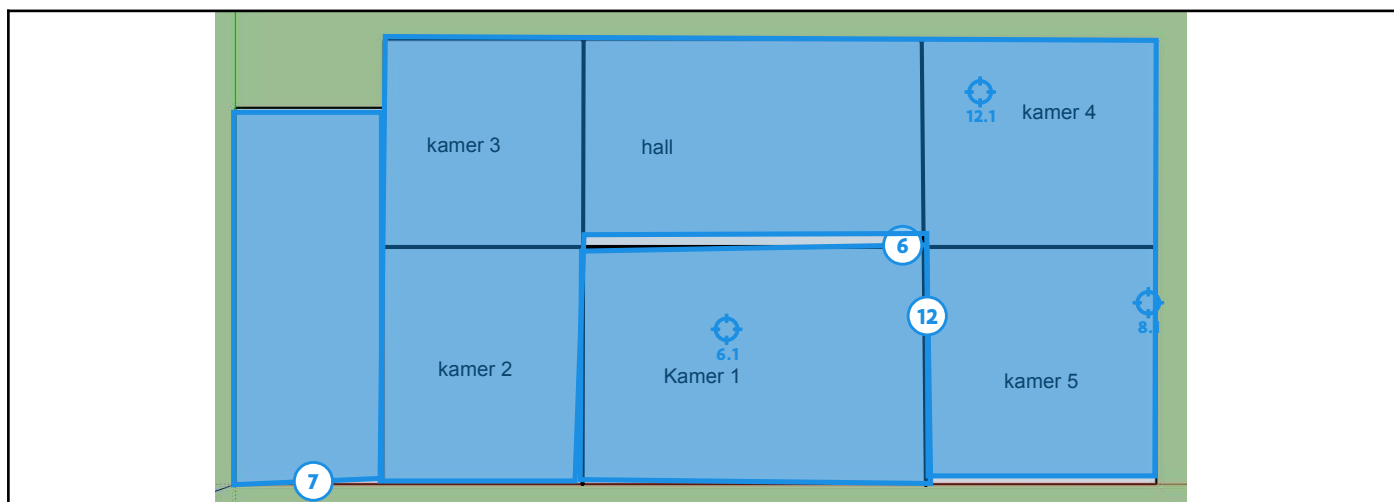
Plan 1.3: V1

Beschrijving	Type	Actie
6. Vinyl Kamer 1	Geen asbest	-
6.1 Code: 4	Puntmonster	-
7. Dak bijgebouw links	Geen asbest	-
8. Pleisterwerk muren	Geen asbest	-
8.1 Code: 5	Mengmonster	-
12. Vinyl vloer V1	Geen asbest	-
12.1 Code: 6	Puntmonster	-

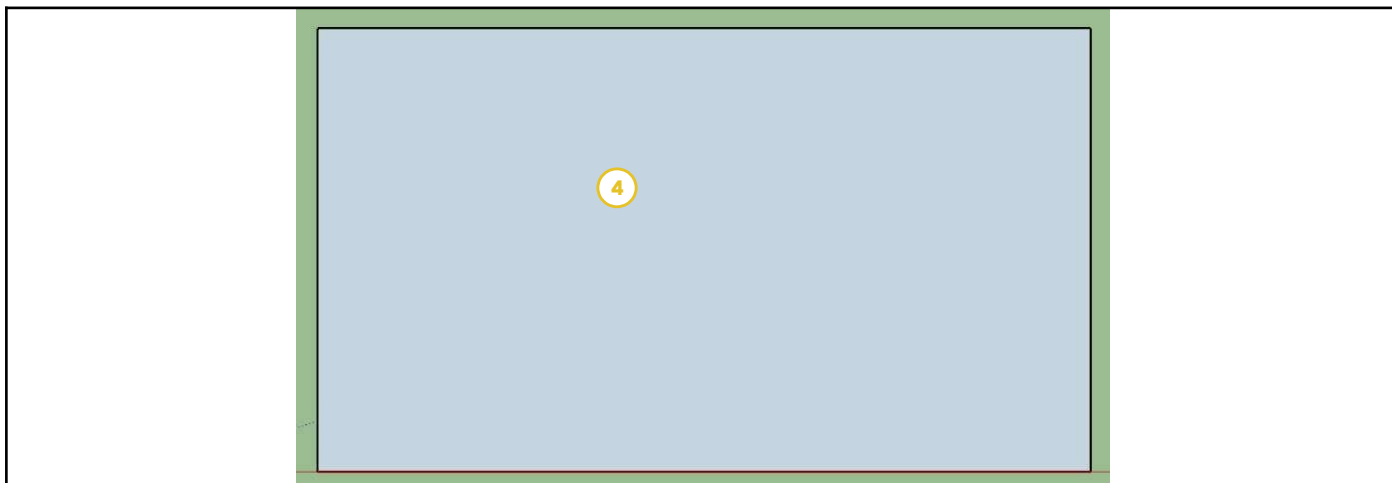
Plan 1.4: zolder

Beschrijving	Type	Actie
4. Bakeliet	Asbestmateriaal	Zorgvuldig beheren

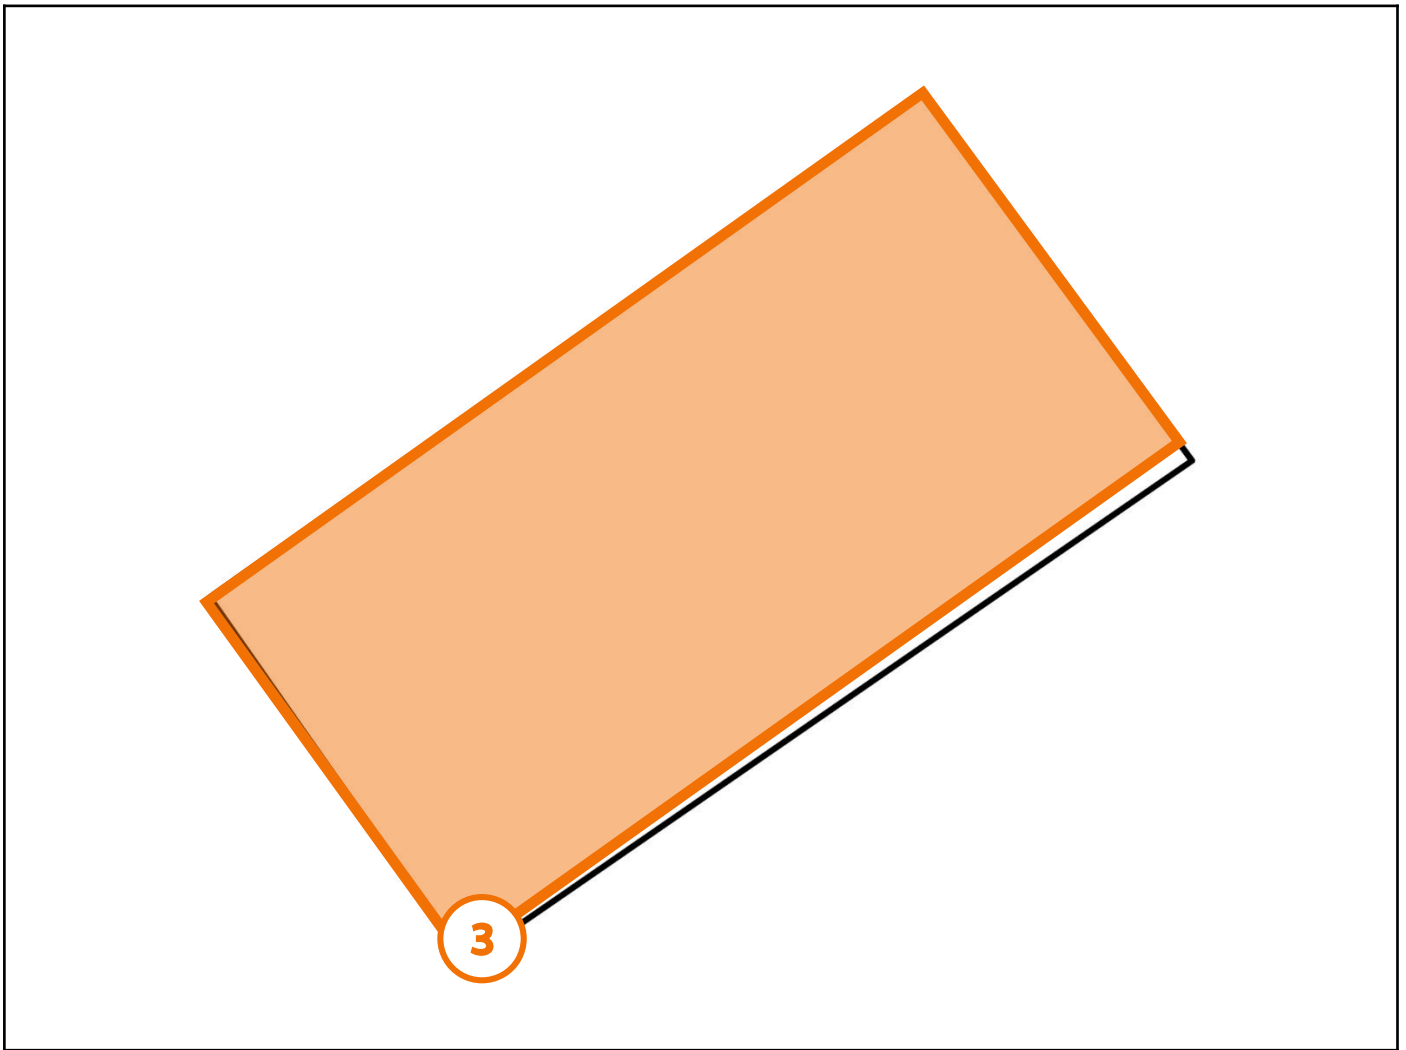
Plan 2.1: Afdak plan

Beschrijving	Type	Actie
3. Afdak achterbouw	Asbestmateriaal	Verwijderen

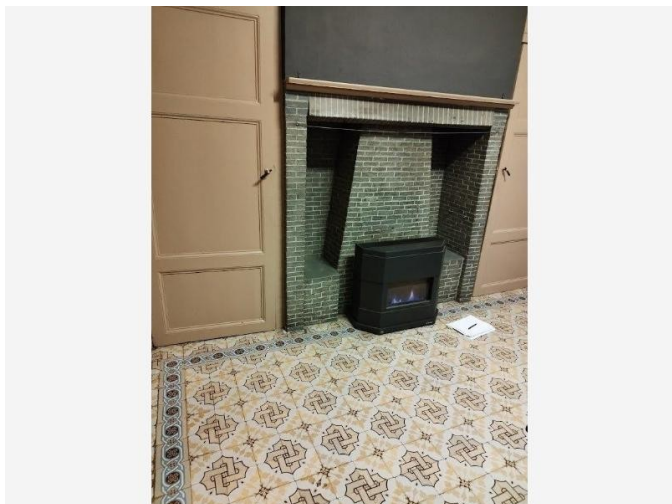
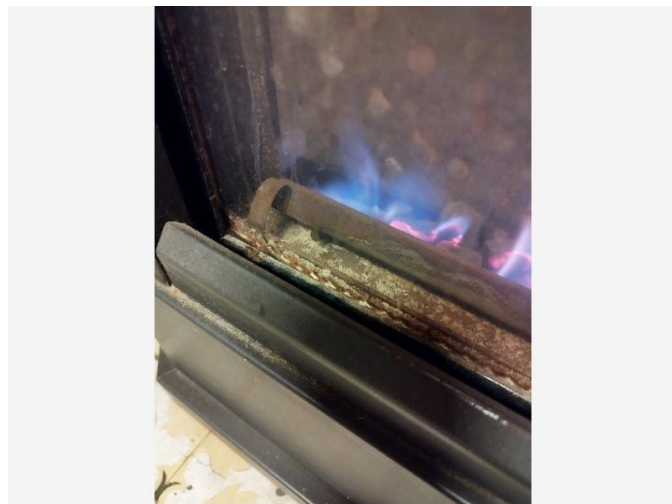
Het asbestmateriaal valt onder de mijlpaal van 2034.

Eindbeoordeling materiaalrisico	Laag materiaalrisico en/of verlaagde kans op vezelvrijgave
---------------------------------	--

Gebondenheid	Categorie 3: niet-hechtgebonden met weinig of geen matrix
Asbestsoort (vezeltype)	Alleen chrysotiel
Asbestconcentratie	Hoog ($\geq 50\%$)
Afschermingsgraad van het gehele materiaal	Stootvaste afscherming of omkasting
Toestand van het materiaal	Matig beschadigd, matig verweerd

Beschrijving	Koord kachel
Omgeving	Binnen
Primaire drager	Deur kachel
Asbestmateriaal	Koord, lint, band, strip
Bindmiddel van asbestmateriaal	Weinig of geen bindmiddel (textiel, bevolking, ...)
Gebondenheid op basis van bindmiddel	Niet-hechtgebonden
Hoeveelheid (lengte - omtrek - aantal)	<ul style="list-style-type: none">1,00 m - 0,10 cm - 1 stuk
Totale oppervlakte	0,001 m ²
Eenvoudig bereikbaar	Ja
Bevestigingswijze	<ul style="list-style-type: none">Los (al dan niet bedekt)
Identificatiemethode	Vaststelling zonder monsternamen

Destructieve handeling voor identificatie	Nee
Opmerking	Koord in de kacheldeur.

Verwijderen

- Zorg voor een veilig beheer. Vermijd het beschadigen van het asbestmateriaal. Controleer de toestand jaarlijks op wijzigingen.

- Eenvoudige handelingen: mag via doe-het-zelf of door werknemer(s) met opleidingsattest eenvoudige handelingen
Maak de toepassing nat en verwijder in zijn geheel.

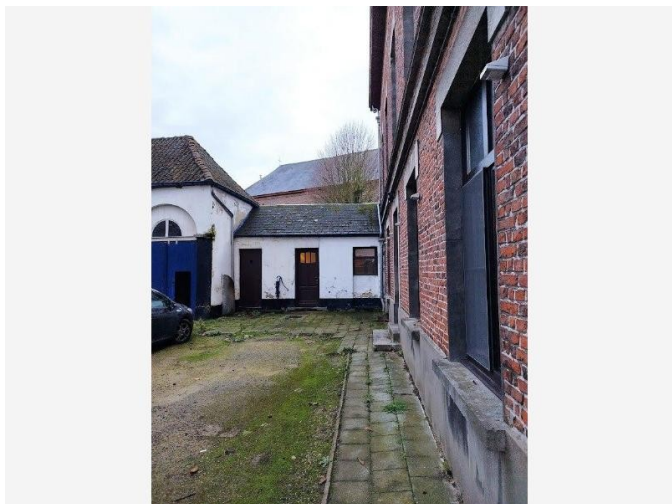
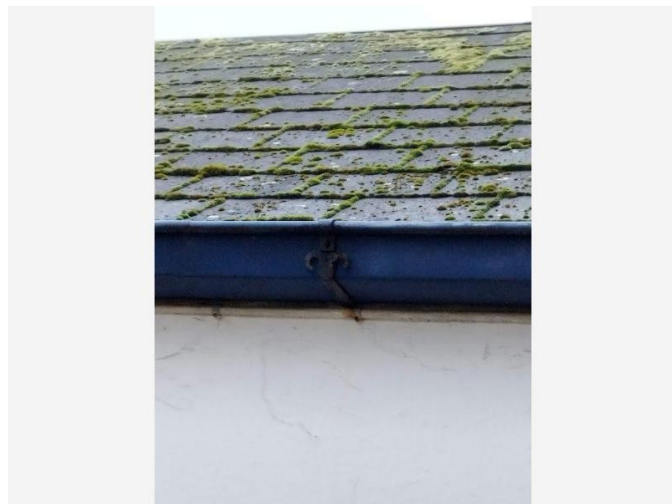
Het asbestmateriaal valt onder de mijlpaal van 2034.

Eindbeoordeling materiaalrisico	Verhoogd materiaalrisico en/of verhoogde kans op vezelvrijgave
---------------------------------	--

Gebondenheid	Categorie 1: hechtgebonden in oorsprong
Asbestsoort (vezeltype)	Crocidoliet aanwezig
Asbestconcentratie	Laag (< 50%)
Afschermingsgraad van het gehele materiaal	Geheel of deels vrij van de buitenlucht
Toestand van het materiaal	Matig beschadigd, matig verweerd

Beschrijving	Hellend dak keuken
Omgeving	Buiten
Primaire drager	Schuin dak
Asbestmateriaal	Dak- en gevelbekleding - Lei, shingle
Bindmiddel van asbestmateriaal	Cement
Gebondenheid op basis van bindmiddel	Hecht
Hoeveelheid (oppervlakte - aantal)	• 35,00 m ² - 1 stuk
Totale oppervlakte	35,00 m ²
Eenvoudig bereikbaar	Ja

Bevestigingswijze	• Geklemd
Identificatiemethode	Vaststelling zonder monstername
Destructieve handeling voor identificatie	Nee

Verwijderen

- Zorg voor een veilig beheer. Vermijd het beschadigen van het asbestmateriaal. Controleer de toestand jaarlijks op wijzigingen.
- Verwijder dit asbestmateriaal zo snel mogelijk. Volg de toestand goed op.
- Hemelwater dat afspoelt van asbestcement daken of gevels kan asbestdeeltjes bevatten. Gebruik het enkel voor gesloten circuits (bv. spoelen toiletten). Reinig na het vervangen van het dak of de gevel de dakgoten en regenwaterput of -ton om asbesthoudend sediment of slib te verwijderen

- Eenvoudige handelingen: mag via doe-het-zelf of door werknemer(s) met opleidingsattest eenvoudige handelingen
De leien zonder breuk in zijn geheel verwijderen. Indien niet mogelijk zonder breuk, schakel dan een erkend asbestverwijderaer in.

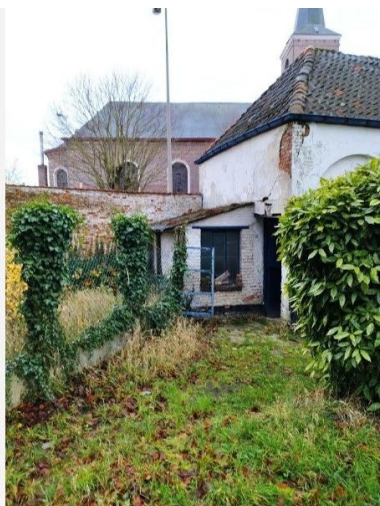
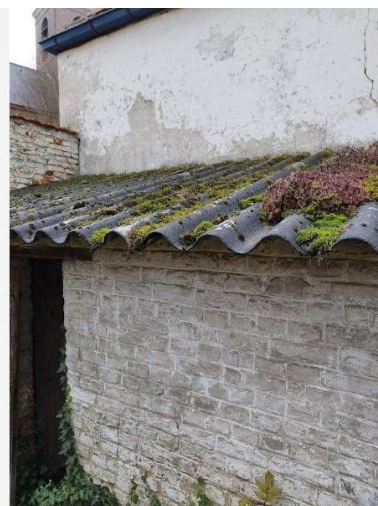
Het asbestmateriaal valt onder de mijlpaal van 2034.

Eindbeoordeling materiaalrisico	Verhoogd materiaalrisico en/of verhoogde kans op vezelvrijgave
---------------------------------	--

Gebondenheid	Categorie 1: hechtgebonden in oorsprong
Asbestsoort (vezeltype)	Crocidoliet aanwezig
Asbestconcentratie	Laag (< 50%)
Afschermingsgraad van het gehele materiaal	Geheel of deels vrij van de buitenlucht
Toestand van het materiaal	Matig beschadigd, matig verweerd

Beschrijving	Afdak achterbouw
Omgeving	Buiten
Primaire drager	Schuin dak
Asbestmateriaal	Dak- en gevelbekleding - Golfplaat
Bindmiddel van asbestmateriaal	Cement
Gebondenheid op basis van bindmiddel	Hecht
Hoeveelheid (oppervlakte - aantal)	<ul style="list-style-type: none">• 10,00 m² - 1 stuk
Totale oppervlakte	10,00 m ²
Eenvoudig bereikbaar	Ja
Bevestigingswijze	<ul style="list-style-type: none">• Genageld, geniet
Identificatiemethode	Vaststelling zonder monsternamen

Verwijderen

- Zorg voor een veilig beheer. Vermijd het beschadigen van het asbestmateriaal. Controleer de toestand jaarlijks op wijzigingen.
- Verwijder dit asbestmateriaal zo snel mogelijk. Volg de toestand goed op.

- Eenvoudige handelingen: mag via doe-het-zelf of door werknemer(s) met opleidingsattest eenvoudige handelingen
Verwijderen zonder te breken. Indien het materiaal niet te verwijderen is zonder breken, schakel dan een erkend asbestverwijderaar in

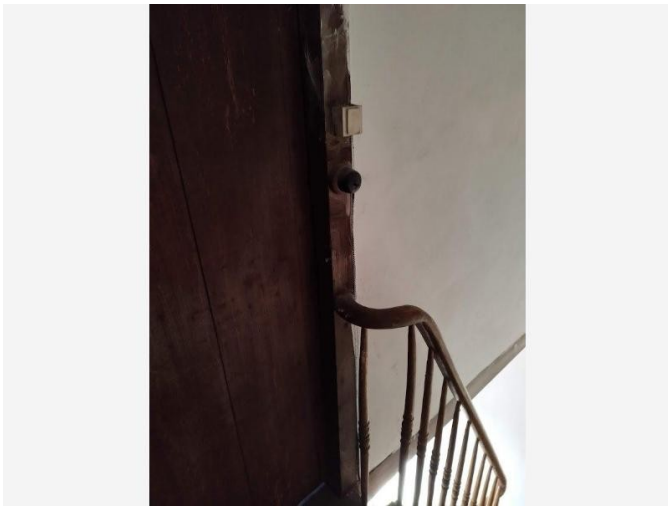
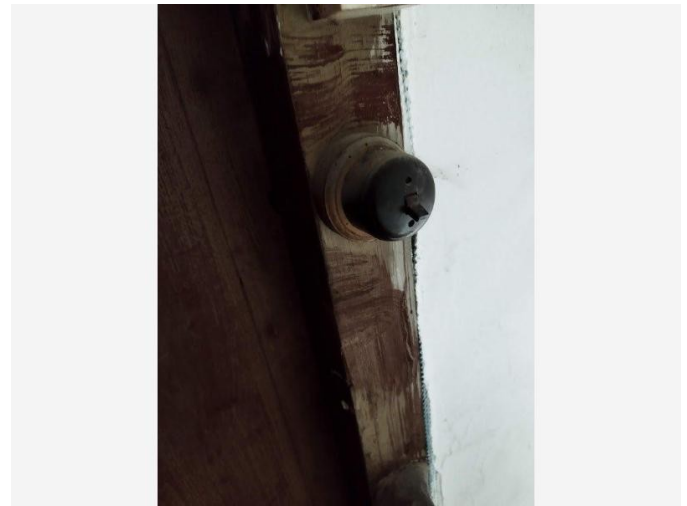
Het asbestmateriaal valt onder de mijlpaal van 2040.

Eindbeoordeling materiaalrisico	Laag materiaalrisico en/of verlaagde kans op vezelvrijgave
---------------------------------	--

Gebondenheid	Categorie 1: hechtgebonden in oorsprong
Asbestsoort (vezeltype)	Crocidoliet aanwezig
Asbestconcentratie	Laag (< 50%)
Afschermingsgraad van het gehele materiaal	Geheel of deels (ook) vrij aan de binnenlucht
Toestand van het materiaal	Onbeschadigd, niet verweerd

Beschrijving	Bakeliet
Omgeving	Binnen
Primaire drager	Binnenwand
Asbestmateriaal	Plaat, paneel, tablet - Type Bakeliet
Bindmiddel van asbestmateriaal	Kunststof of -hars
Gebondenheid op basis van bindmiddel	Hecht
Hoeveelheid (oppervlakte - dikte - aantal)	• 0,20 m ² - 3,00 cm - 1 stuk
Totaal volume	0,006 m ³
Eenvoudig bereikbaar	Ja
Bevestigingswijze	• Geschroefd
Identificatiemethode	Vaststelling zonder monsternamen

Zorgvuldig beheren

- Zorg voor een veilig beheer. Vermijd het beschadigen van het asbestmateriaal. Controleer de toestand jaarlijks op wijzigingen.

- Eenvoudige handelingen: mag via doe-het-zelf of door werknemer(s) met opleidingsattest eenvoudige handelingen
Eenvoudig in zijn geheel zelf te verwijderen

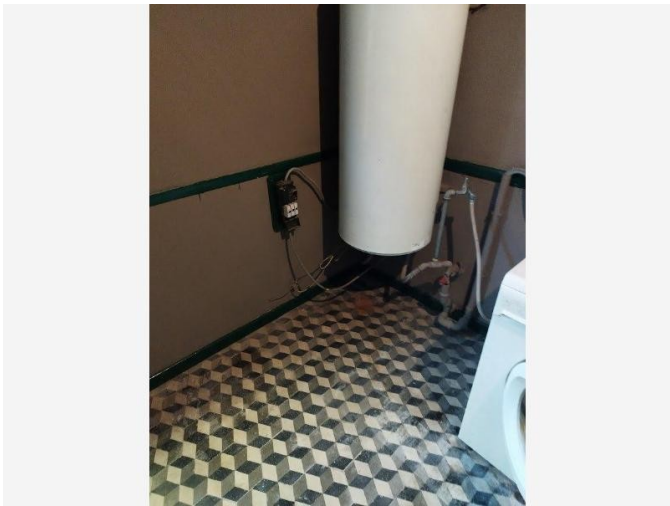
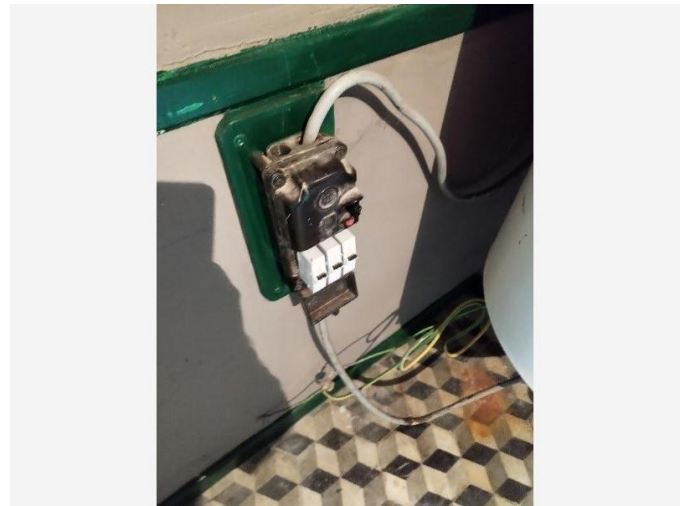
Het asbestmateriaal valt onder de mijlpaal van 2040.

Eindbeoordeling materiaalrisico	Laag materiaalrisico en/of verlaagde kans op vezelvrijgave
---------------------------------	--

Gebondenheid	Categorie 1: hechtgebonden in oorsprong
Asbestsoort (vezeltype)	Crocidoliet aanwezig
Asbestconcentratie	Laag (< 50%)
Afschermingsgraad van het gehele materiaal	Geheel of deels (ook) vrij aan de binnenlucht
Toestand van het materiaal	Onbeschadigd, niet verweerd

Beschrijving	Balekiet
Omgeving	Binnen
Primaire drager	Binnenwand
Asbestmateriaal	Plaat, paneel, tablet - Type Bakeliet
Bindmiddel van asbestmateriaal	Kunststof of -hars
Gebondenheid op basis van bindmiddel	Hecht
Hoeveelheid (oppervlakte - dikte - aantal)	• 0,30 m ² - 10,00 cm - 1 stuk
Totaal volume	0,03 m ³
Eenvoudig bereikbaar	Ja
Bevestigingswijze	• Geschroefd
Identificatiemethode	Vaststelling zonder monsternamen

Zorgvuldig beheren

- Zorg voor een veilig beheer. Vermijd het beschadigen van het asbestmateriaal. Controleer de toestand jaarlijks op wijzigingen.

- Eenvoudige handelingen: mag via doe-het-zelf of door werknemer(s) met opleidingsattest eenvoudige handelingen
Makkelijk in zijn geheel te verwijderen.

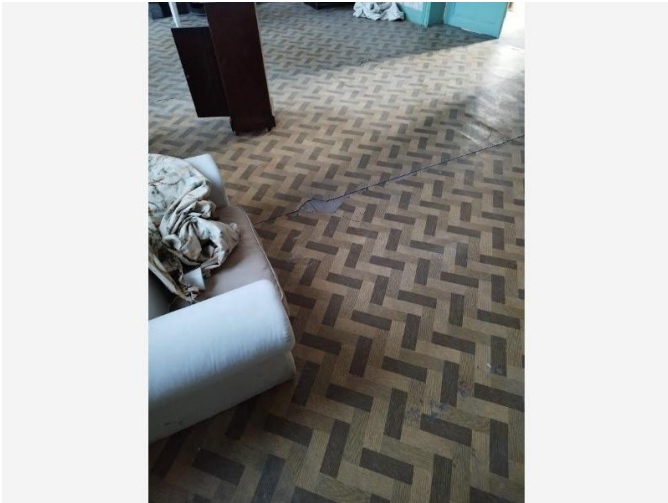
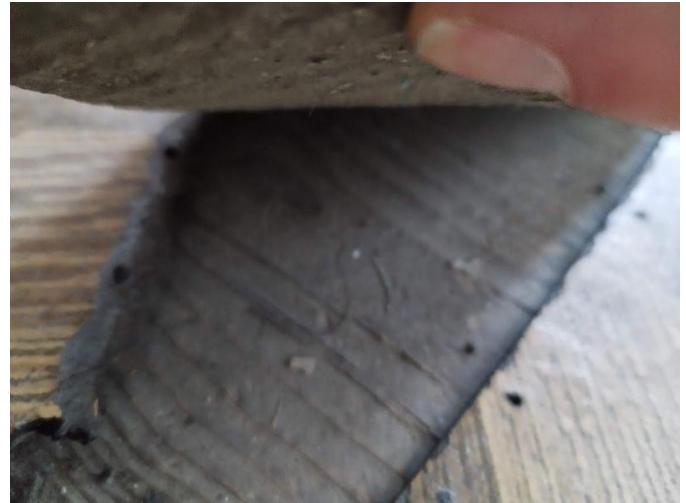
Fiche 6: Vinyl Kamer 1

Geen asbest

#	Type	Referentie	Resultaat
6.1	Puntmonster	4	Geen asbest

Beschrijving	Vinyl Kamer 1
Omgeving	Binnen
Primaire drager	Vloer
Bindmiddel van materiaal	Karton - papier - viltachtig

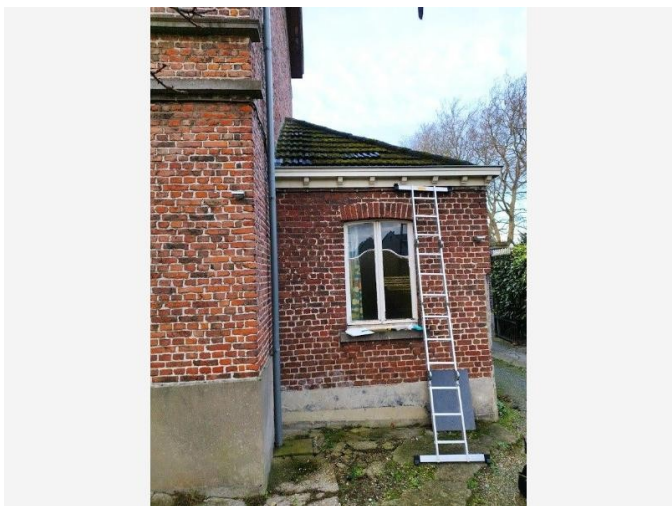
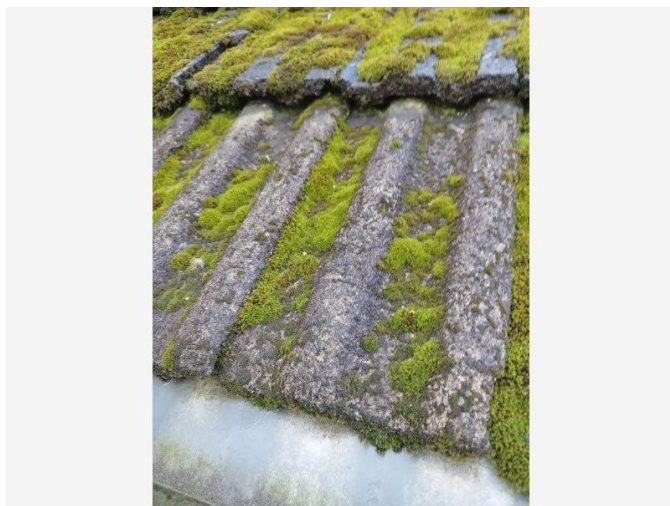
Fiche 7: Dak bijgebouw links

Geen asbest

#	Type	Referentie	Resultaat
7.1	Puntmonster	3	Geen asbest

Beschrijving	Dak bijgebouw links
Omgeving	Buiten
Primaire drager	Schuin dak

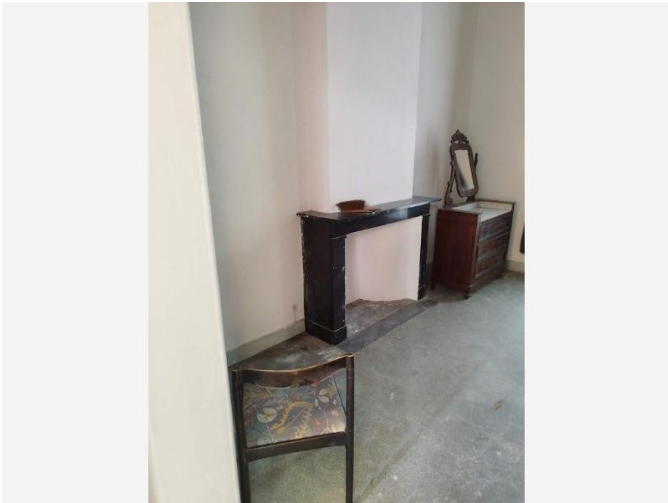
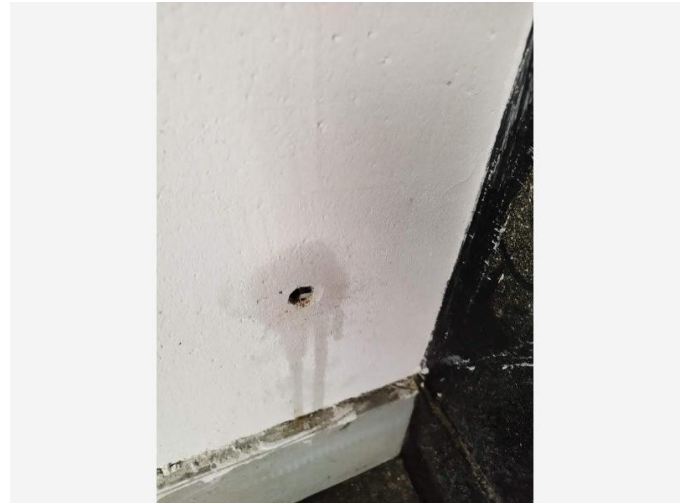
Fiche 8: Pleisterwerk muren

Geen asbest

#	Type	Referentie	Resultaat
8.1	Mengmonster	5	Geen asbest

Beschrijving	Pleisterwerk muren
Omgeving	Binnen
Primaire drager	Binnenwand

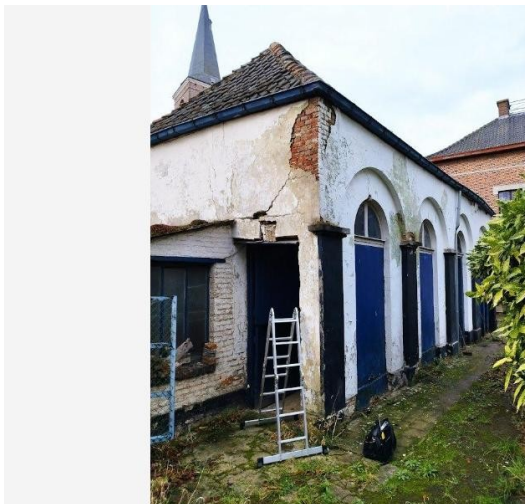
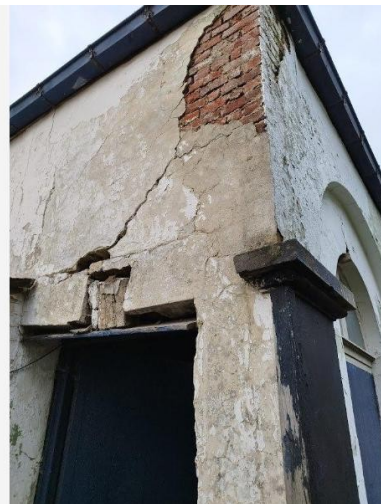
Geen asbest

#	Type	Referentie	Resultaat
9.1	Puntmonster	1	Geen asbest

Beschrijving	Crepi bijgebouw achteraan
Omgeving	Buiten
Primaire drager	Wand buitenschil
Bindmiddel van materiaal	Gips - kalk

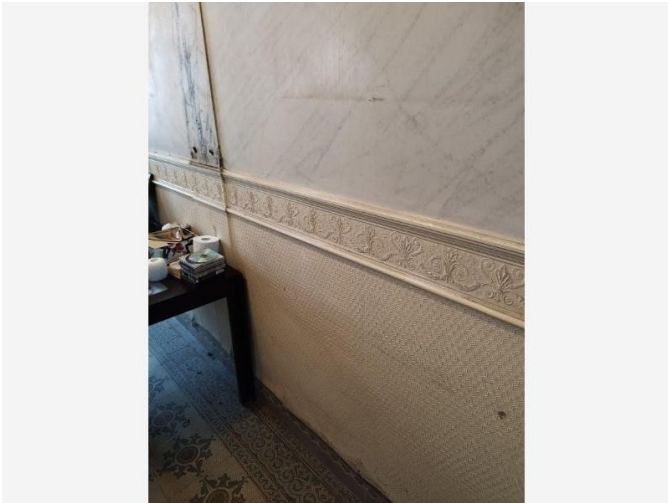
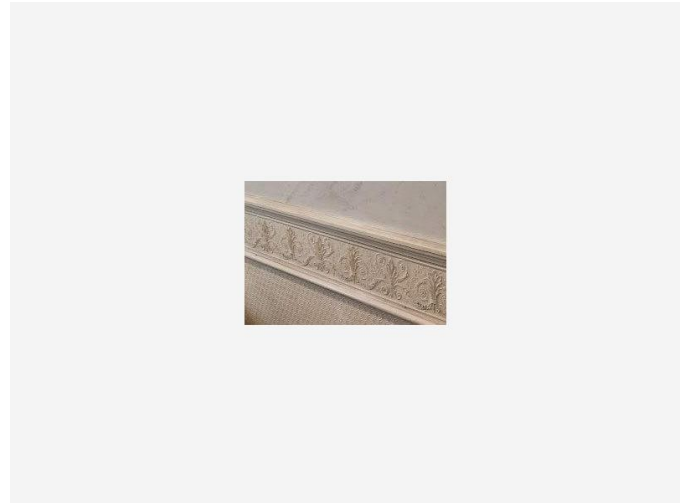
Geen asbest

#	Type	Referentie	Resultaat
10.1	Puntmonster	8	Geen asbest

Beschrijving	Lambrisering hal
Omgeving	Binnen
Primaire drager	Binnenwand
Bindmiddel van materiaal	Karton - papier - viltachtig

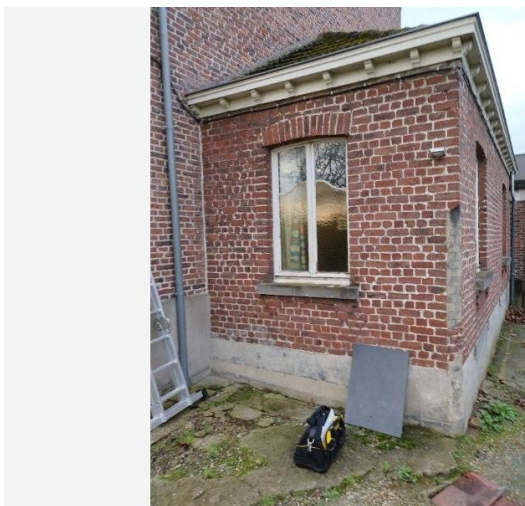
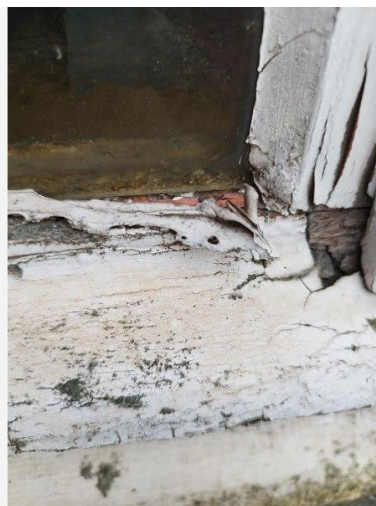
Fiche 11: Mastiek ramen bijgebouw links

Geen asbest

#	Type	Referentie	Resultaat
11.1	Puntmonster	2	Geen asbest

Beschrijving	Mastiek ramen bijgebouw links
Omgeving	Buiten
Primaire drager	Wandopening verticaal (raam, deur, ...)
Bindmiddel van materiaal	Kitten, mastiek, pasta

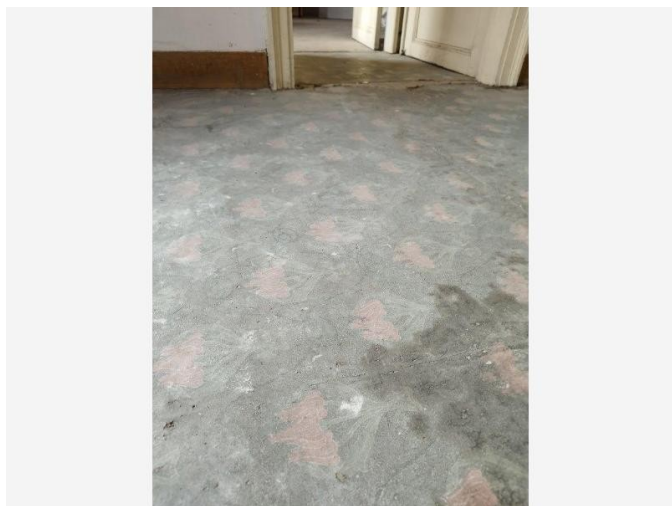
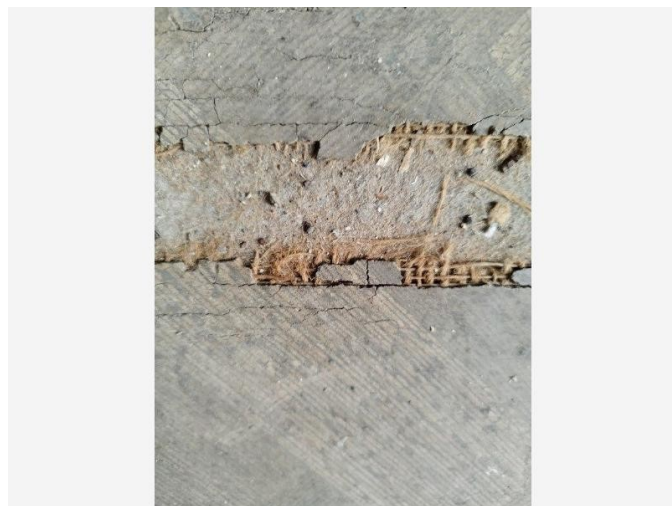
Geen asbest

#	Type	Referentie	Resultaat
12.1	Puntmonster	6	Geen asbest

Beschrijving	Vinyl vloer V1
Omgeving	Binnen
Primaire drager	Vloer
Bindmiddel van materiaal	Karton - papier - viltachtig

Gebondenheid op basis van bindmiddel	Niet-hechtgebonden
Hoeveelheid (oppervlakte - aantal)	<ul style="list-style-type: none"> • 115,00 m² - 1 stuk
Totale oppervlakte	115,00 m ²
Identificatiemethode	Vaststelling met monstername
Destructieve handeling voor identificatie	Nee
Opmerking	Deze vloerbedekking ligt onder het jute-vloerzeil. Op sommige plaatsen is het jute vloerzeil niet meer aanwezig en ligt deze toepassing bloot

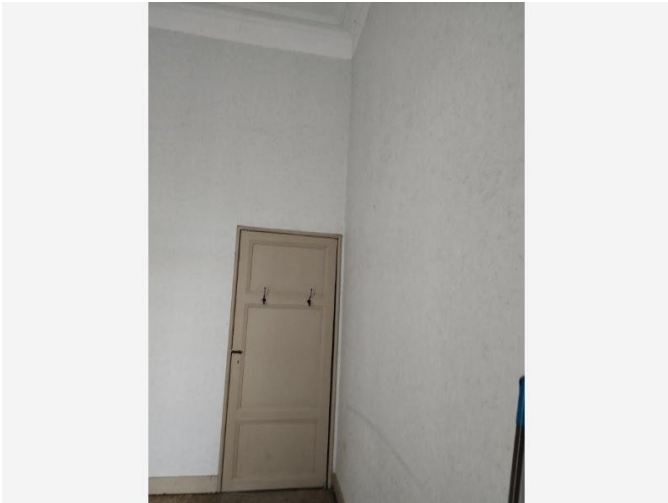
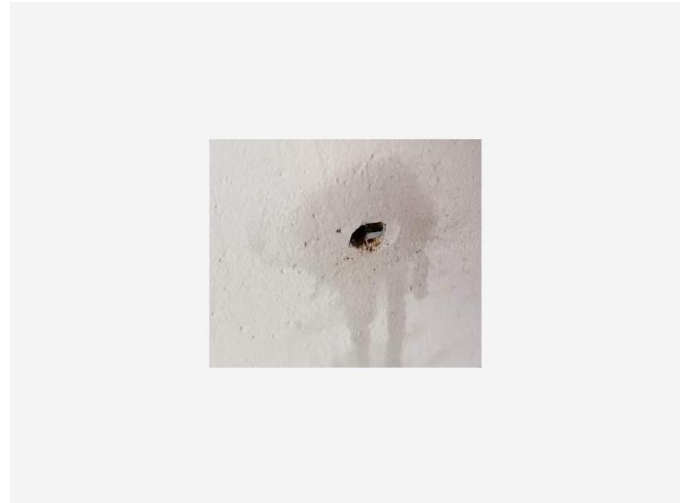
Geen asbest

#	Type	Referentie	Resultaat
13.1	Mengmonster	7	Geen asbest

Beschrijving	Pleisterwerk plafonds
Omgeving	Binnen
Primaire drager	Plafond
Bindmiddel van materiaal	Gips - kalk

Gebondenheid op basis van bindmiddel	Niet-hechtgebonden
Hoeveelheid (oppervlakte - dikte - aantal)	• 0,10 m ² - 0,10 cm - 1 stuk
Totaal volume	< 0,001 m ³
Identificatiemethode	Vaststelling met monstername
Destructieve handeling voor identificatie	Nee
Opmerking	In keuken en badkamer werd geen staal genomen omdat plafond niet afgewerkt is met pleisterwerk
