Asbestinventarisatetest

Eglantierstraat 6, 2350 Vosselaar

Attestnummer : 20260504-000395.000

Asbestveilig (maar niet asbestvrij)

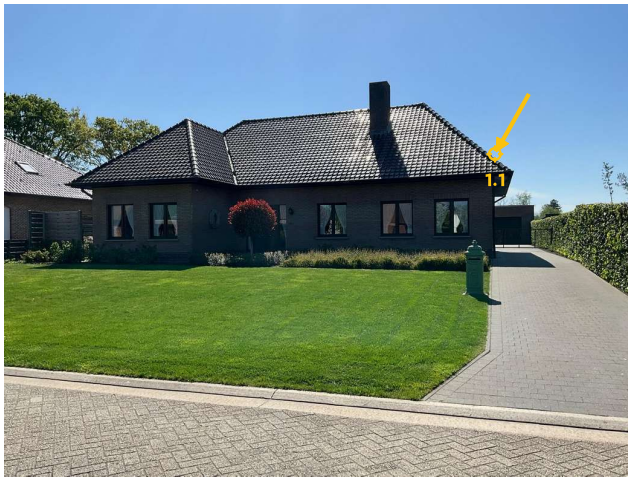
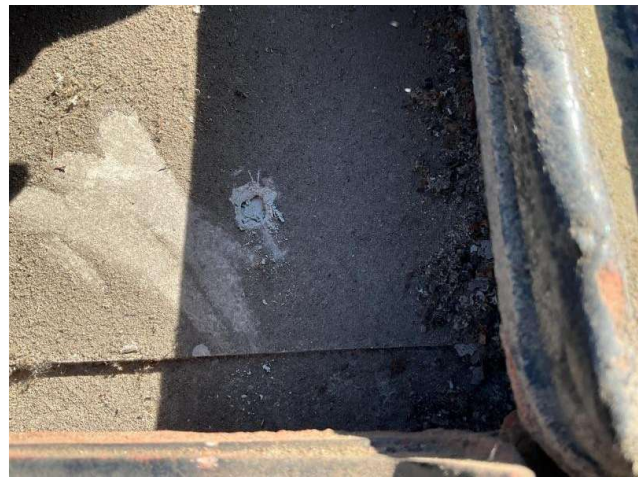
Het asbestmateriaal valt onder de mijlpaal van 2040.

Zorgvuldig beheren

Eindbeoordeling materiaalrisico	Zeer laag materiaalrisico en/of zeer lage kans op vezelvrijgave
Opmerking	onderdakplaten zitten tussen de dakbedekking en constructiebalken

Gebondenheid	Categorie 1: hechtgebonden in oorsprong
Asbestsoort (vezeltype)	Alleen chrysotiel aanwezig
Asbestconcentratie	Laag (< 50%)
Afschermingsgraad van het gehele materiaal	Stootvaste afscherming of omkasting
Toestand van het materiaal	Onbeschadigd, niet verweerd

#	Type	Referentie	Resultaat
1.1	Puntmonster	4	Chrysotiel

- Zorg voor een veilig beheer en verwijder dit asbestmateriaal wanneer het bij werken eenvoudig bereikbaar wordt. Controleer de toestand jaarlijks op wijzigingen.

- Eenvoudige handelingen: mag via doe-het-zelf of door werknemer(s) met opleidingsattest eenvoudige handelingen
Opgeleid personeel

ingesloten worden, dit dient verplicht verwijderd te worden als het bij werken bereikbaar wordt. (vb bij vernieuwen van de dakbedekking onderdak mee verwijderen) Voor hechtgebonden toepassingen: Bij verwijdering door doe-het-zelf moet men dit afval dubbel en luchtdicht verpakt aandienen bij het gemeentelijk recyclagepark. Men raadpleegt best op voorhand de voorwaarden van het recyclagepark.

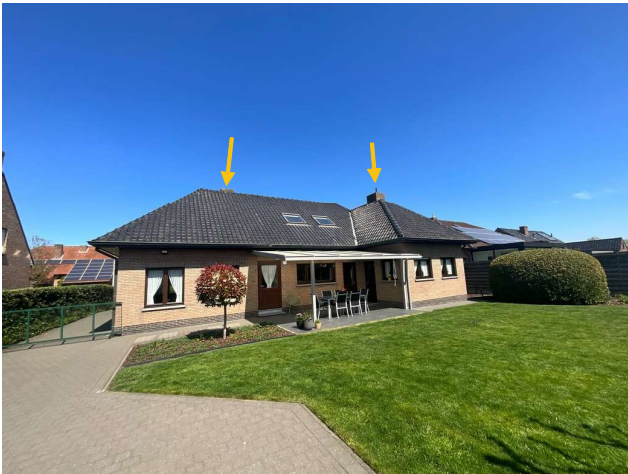
Tijdelijke beperking

Reden: Het te onderzoeken materiaal situeert zich hoger dan 3,50 m te rekenen vanaf een veilige ondergrond

Uitleg van de asbestdeskundige: Bij werken (dak of reiniging schouw) kan een stelling geplaatst worden , het is niet duidelijk of er asbestverdachte materialen aanwezig zijn in/rond de schouw.

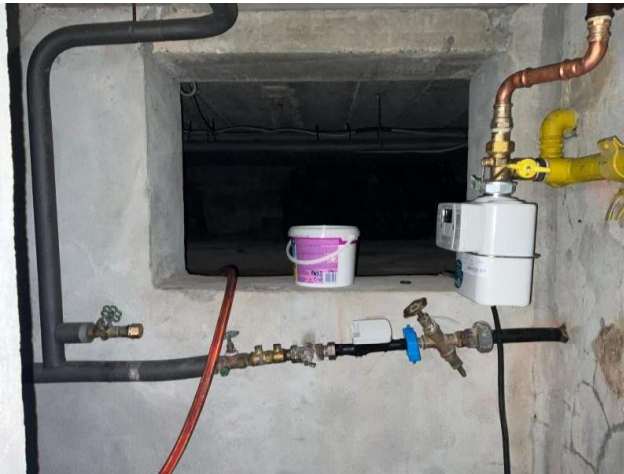
Permanente beperking

Reden: de inspectieruimte is lager dan 1,5 m

Uitleg van de asbestdeskundige: In het inspectieprotocol behoort een ruimte lager dan 1,5 m niet tot het onderzoek.

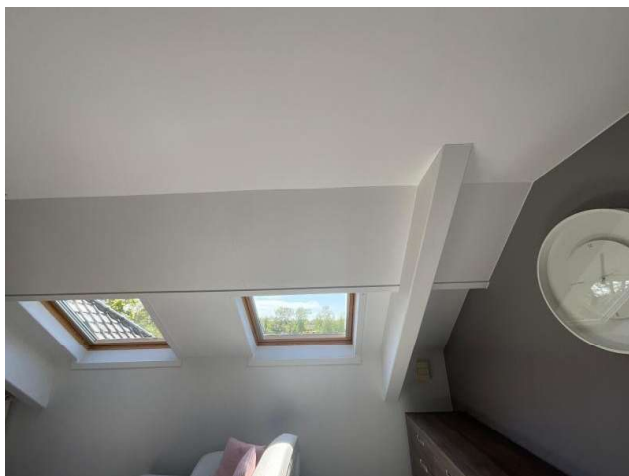
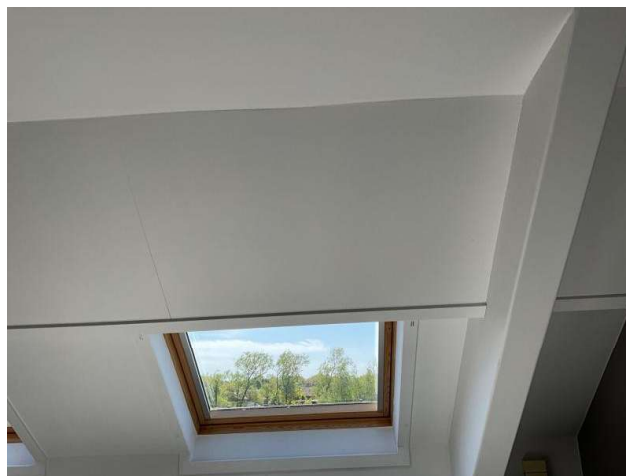
Plafonds zijn afgewerkt met valse plafonds in plaatmateriaal. Het is niet duidelijk of er pleisterwerk of ander verdacht asbestmateriaal aanwezig is achter / op deze valse plafonds, het is aangewezen om bijkomend onderzoek uit te voeren bij werken. Zonder destructieve handeling is het niet mogelijk om na te gaan of er asbesthoudende materialen aanwezig zijn achter de plafond afwerking. Als bij sloop of renovatie blijkt dat er achter deze plafonds nog pleisterwerk of asbest verdachte toepassingen aanwezig zijn, moet dit bemonsterd worden.

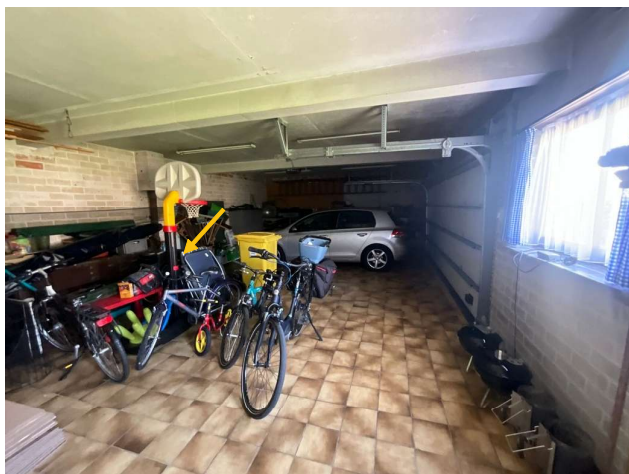
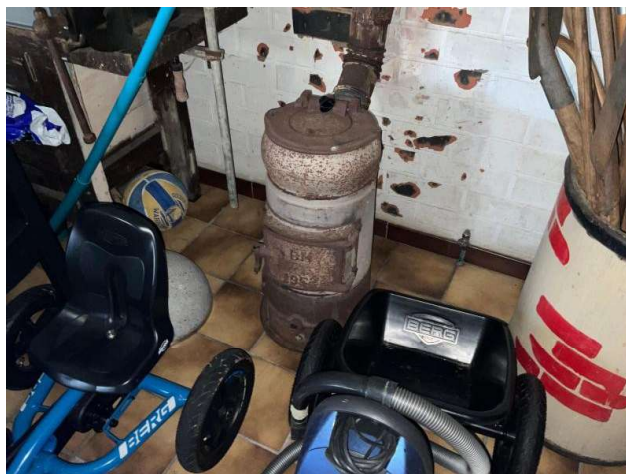
Fiche 5: Kachel niet verdacht

Aan de kachel werden geen verdachte materialen aangetroffen.

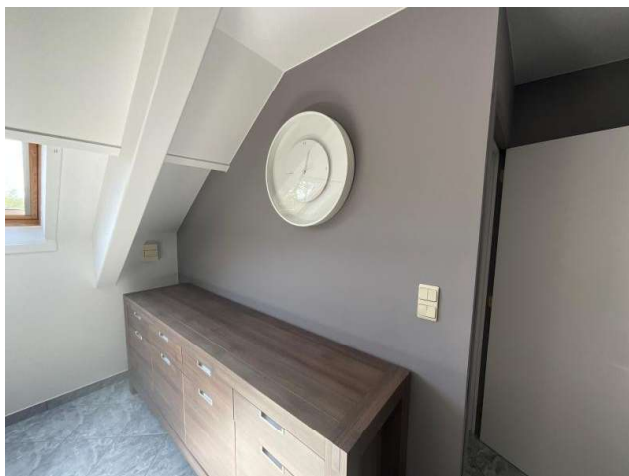
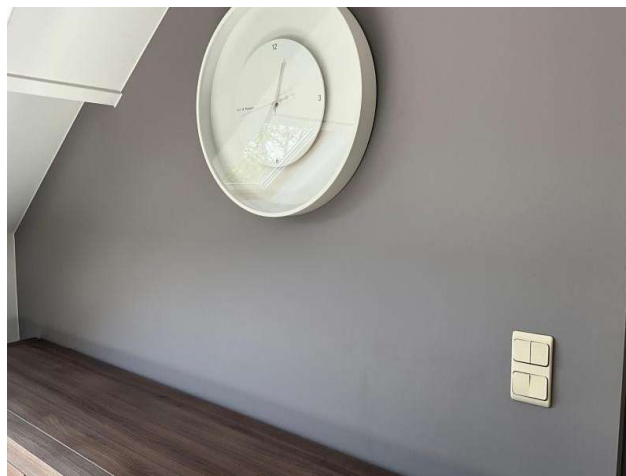
binnenwanden zijn afgewerkt met valse wanden. Het is niet duidelijk of er pleisterwerk of asbest toepassingen aanwezig zijn achter/op deze valse wanden, het is aangewezen om bijkomend onderzoek uit te voeren bij werken.

Zonder destructieve handeling is het niet mogelijk om na te gaan of er asbesthoudende materialen aanwezig zijn achter de wand afwerking. Als bij sloop of renovatie blijkt dat er achter deze wanden nog pleisterwerk of asbest verdachte toepassingen aanwezig zijn, moet dit bemonsterd worden.

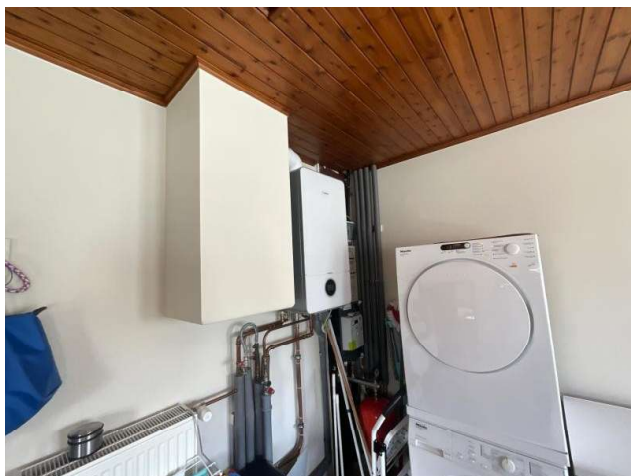
Het is niet duidelijk welke materialen achter de schouw aanwezig zijn.

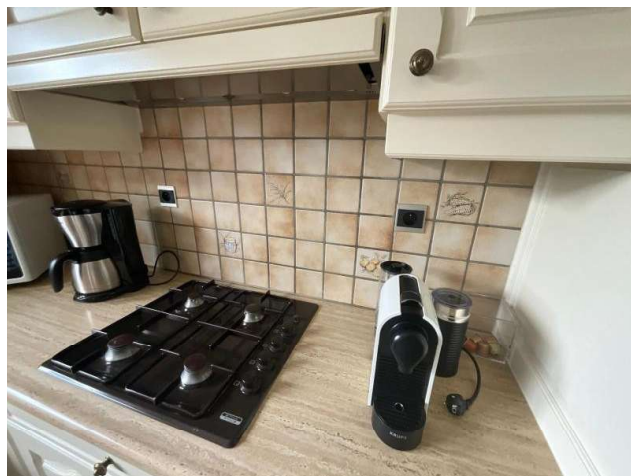
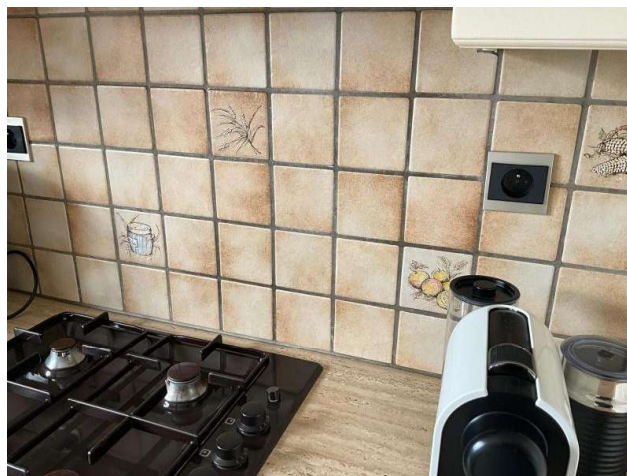
Fiche 8: Tegellijm niet zichtbaar

In het inspectieprotocol is een monsternamen van tegellijm verplicht om dit te identificeren als niet-asbesthoudend. Er waren geen facturen ter beschikking die bevestigen dat de tegels na 2001 waren geplaatst. Er waren geen bestaande beschadigingen aan de wandtegels om de lijm voldoende te kunnen inspecteren. Om dit af te toetsen is het aangewezen om bij eventuele renovatiewerken aan de tegels verder onderzoek/staalname te laten uitvoeren ter controle.

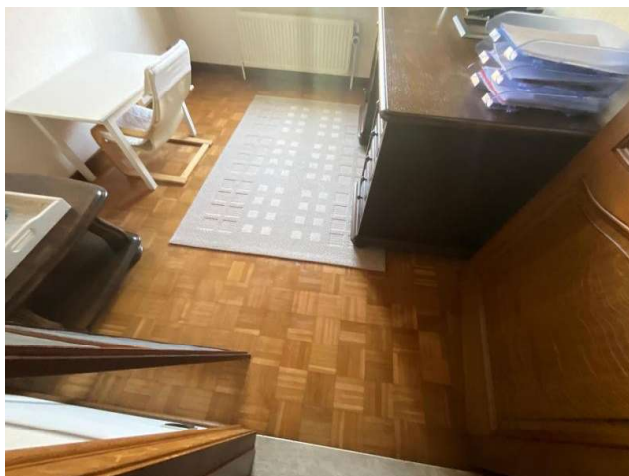
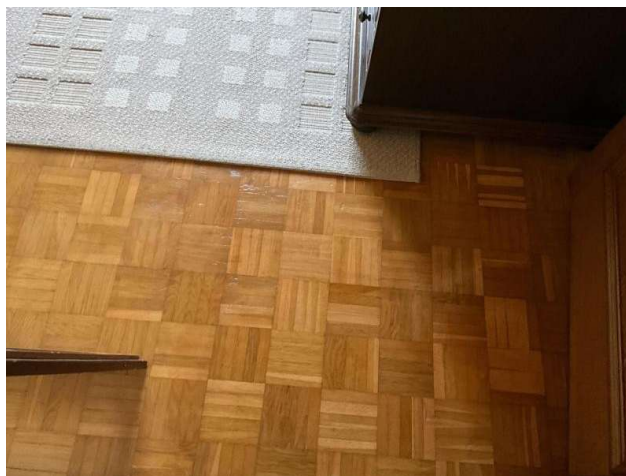
In het verleden werd vaak asbesthoudende zwarte lijm gebruikt voor het vastlijmen van parkettegels/vloer .

Er waren geen losliggende planken of beschadigingen.

Bij renovatie extra controle uit te voeren.

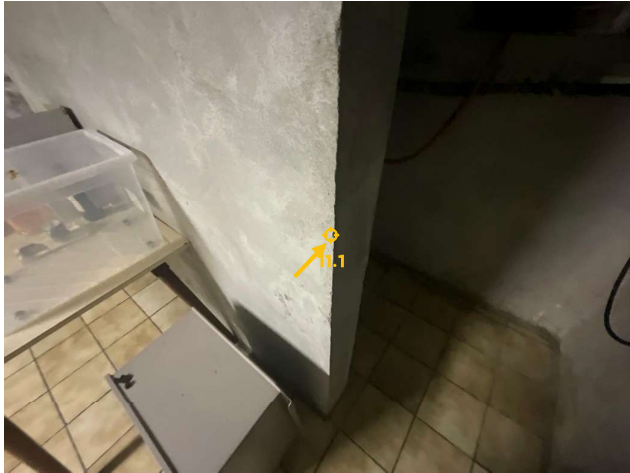
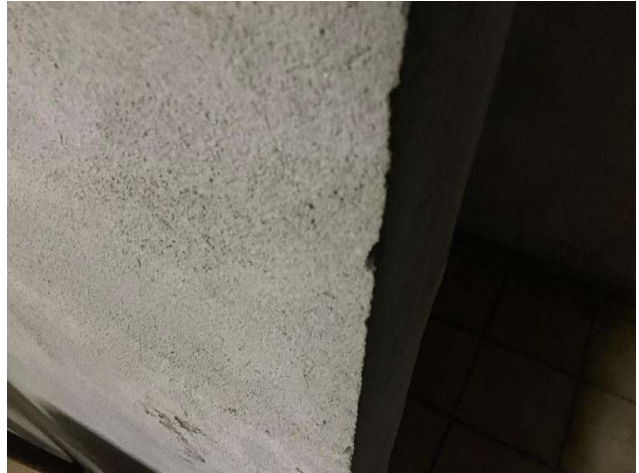
Fiche 11: Cementering binnentoepassing (met staalname)

Geen asbest

#	Type	Referentie	Resultaat
11.1	Mengmonster	2	Geen asbest

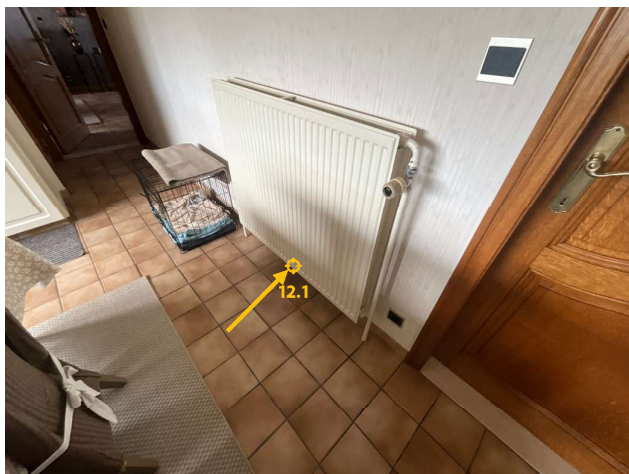
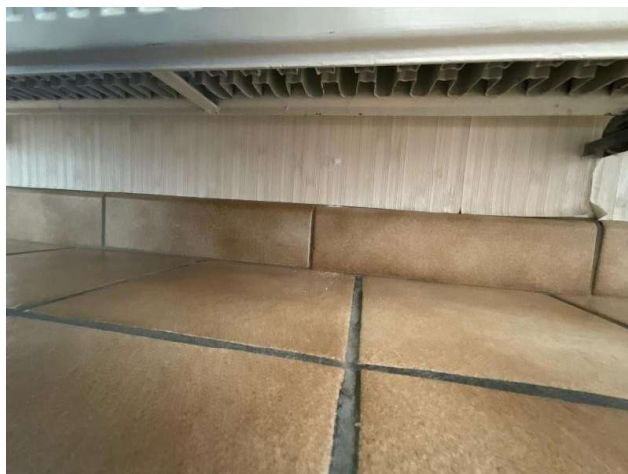
Fiche 12: Muurpleister

Geen asbest

#	Type	Referentie	Resultaat
12.1	Mengmonster	1	Geen asbest

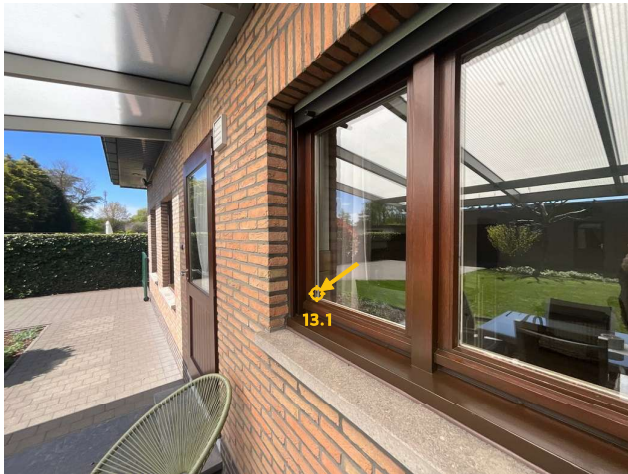
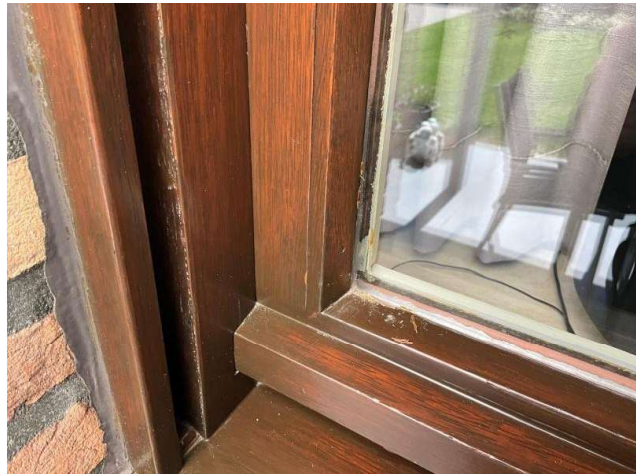
Geen asbest

#	Type	Referentie	Resultaat
13.1	Puntmonster	3	Geen asbest

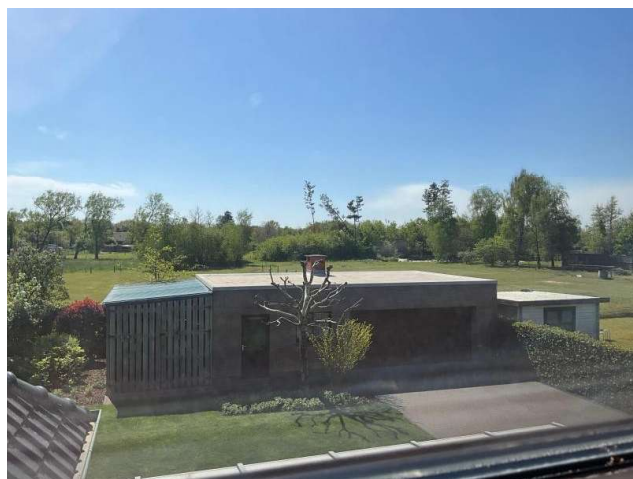
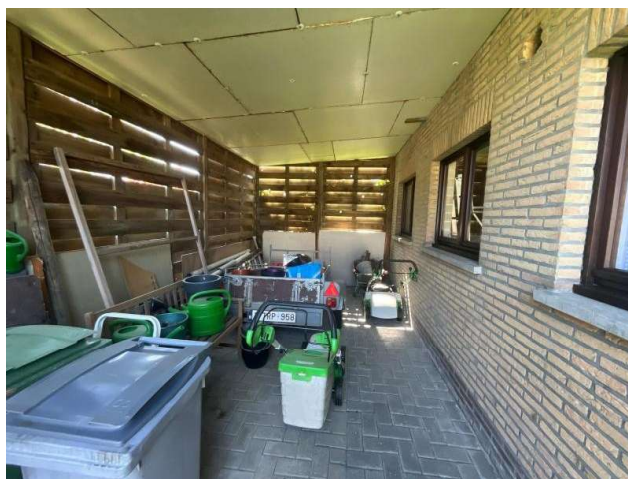
Beschrijving	Notitie	Terug te vinden op plannen
Fiche 14: Dakbedekking carport niet verdacht.	De dakbedekking wordt gecontroleerd. deze bestaat uit metaal en bevat geen asbest verdachte materialen.	Plan 2.1: Garage: daken / schouw
Fiche 15: Dakbedekking woning niet verdacht.	De dakbedekking wordt gecontroleerd. deze bestaat uit pannen en bevat geen asbest verdachte materialen.	Plan 1.1: Woning: daken / schouwen
Fiche 16: Dakbedekking afdak niet verdacht.	De dakbedekking wordt gecontroleerd. deze bestaat uit kunststof en bevat geen asbest verdachte materialen.	Plan 1.1: Woning: daken / schouwen
Fiche 17: CV Ketel	De CV ketel werd gecontroleerd en is niet asbest verdacht geen risico bouwjaar.	Plan 1.4: GLV: HVAC / niet waarneembaar
Fiche 18: Dakbedekking garage niet verdacht.	De dakbedekking wordt gecontroleerd. deze bestaat uit EPDM en bevat geen asbest verdachte materialen.	Plan 2.1: Garage: daken / schouw
