Asbestinventarisatetest

Regnierekaitse 1, 1541 Pajottegem

Attestnummer : 20260506-000322.000

Niet-asbestveilig

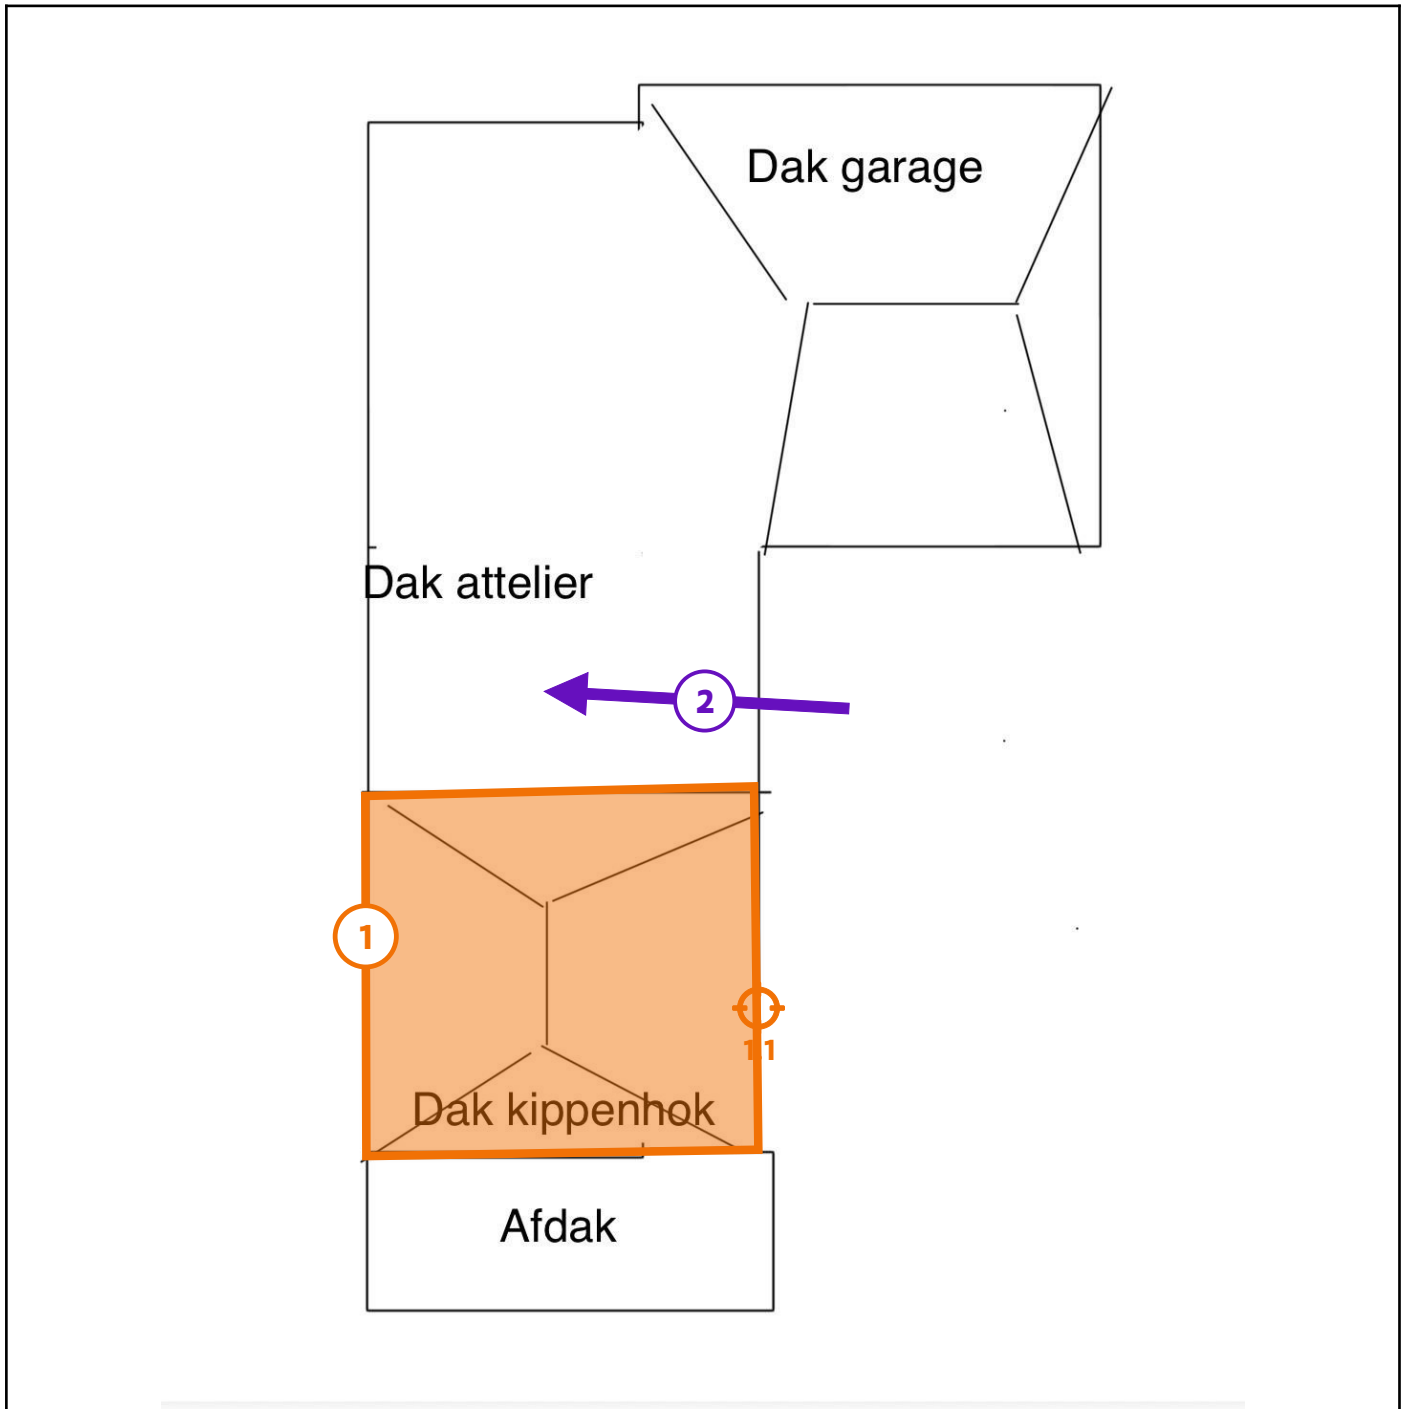
Plan 2.3: Bijbouw dak

Beschrijving	Type	Actie
1. Onderdak cementplaat kippenhok	Asbestmateriaal	Verwijderen
1.1 Code: M07	Puntmonster	-

2. Binnenzijde en bovenzijde van de schouw	Beperking	-
--	-----------	---

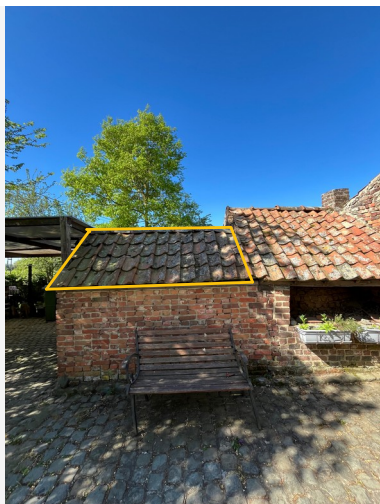
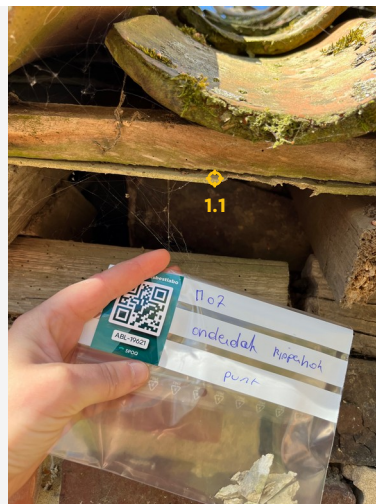
Het asbestmateriaal valt onder de mijlpaal van 2040.

Eindbeoordeling materiaalrisico	Verhoogd materiaalrisico en/of verhoogde kans op vezelvrijgave
---------------------------------	--

Gebondenheid	Categorie 1: hechtgebonden in oorsprong
Asbestsoort (vezeltype)	Alleen chrysotiel aanwezig
Asbestconcentratie	Laag (< 50%)
Afschermingsgraad van het gehele materiaal	Geheel of deels vrij aan de binnenlucht, maar geen contact met binnenluchtstromen
Toestand van het materiaal	Matig beschadigd, matig verweerd

#	Type	Referentie	Resultaat
1.1	Puntmonster	M07	Chrysotiel

Beschrijving	Onderdak cementplaat kippenhok
Omgeving	Buiten
Primaire drager	Schuin dak
Asbestmateriaal	Plaat, paneel, tablet - Type Menuiserie
Bindmiddel van asbestmateriaal	Cement
Gebondenheid op basis van bindmiddel	Hecht
Hoeveelheid (oppervlakte - dikte - aantal)	• 10,00 m ² - 2,00 cm - 1 stuk
Totaal volume	0,20 m ³
Eenvoudig bereikbaar	Ja
Bevestigingswijze	• Genageld, geniet
Identificatiemethode	Een monstername door de asbestdeskundige met laboanalyse door een asbestlabo.
Destructieve handeling voor identificatie	Nee
Opmerking	De hoeveelheid betreft een schatting

Verwijderen

- Verwijder dit asbestmateriaal zo snel mogelijk. Volg de toestand goed op.
- Voer bijkomende staalname(s) uit.

- Eenvoudige handelingen: mag via doe-het-zelf of door werknemer(s) met opleidingsattest eenvoudige handelingen
Bij het uitvoeren van eenvoudige handelingen, zoals toegestaan via doe-het-zelfmethoden of door werknemers met een opleidingsattest, is het gebruik van de juiste persoonlijke beschermingsmiddelen (PBM's) verplicht om blootstelling aan asbestvezels te voorkomen. Wij adviseren echter om asbest te laten verwijderen door een werknemer met opleidingscertificaat. Maar het is ook toegestaan via de doe-het-zelfmethode, mits de juiste voorzorgsmaatregelen en PBM's in acht worden genomen. De te gebruiken PBM's zijn:
 - FFP3-mondmasker of halfgelaatsmasker met P3 filter
 - wegwerpoverall (Tyvek CATIII, type 5en 6)

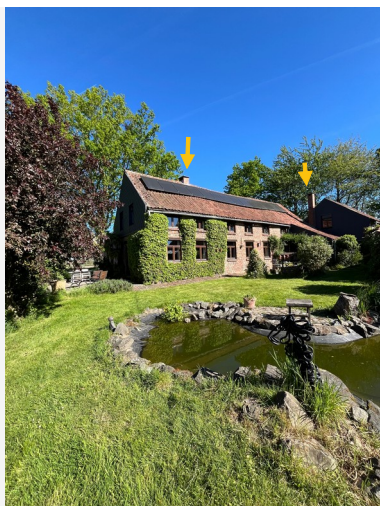
Situeringfoto

Reden: Het te onderzoeken materiaal situeert zich hoger dan 3,50 m te rekenen vanaf een veilige ondergrond

Uitleg van de asbestdeskundige: De binnenzijde van de schouw kon niet geïnspecteerd worden. Ook van buitenaf was inspectie onmogelijk omwille van de hoogte(hoger dan 3.5m). Asbestverdachte toepassingen kunnen aanwezig zijn. Dit betreft een beperking op middellange termijn.

(Asbest)materiaal	Rookgaskanaal
Karakterisatie	Asbest (verdacht)
Primaire drager	HVAC infrastructuur en uitrusting

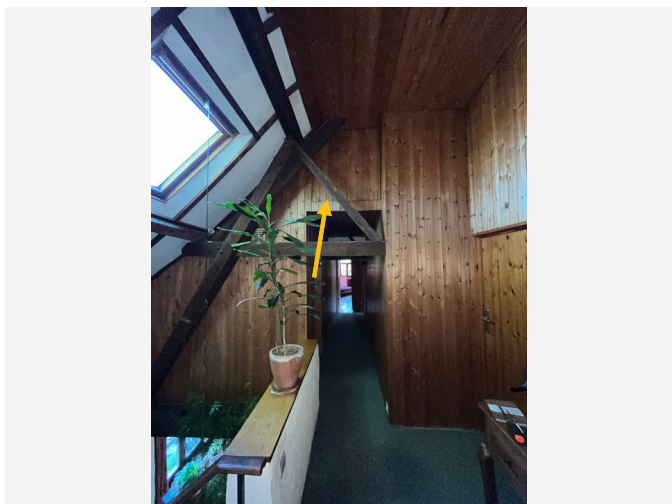
Situeringfoto

Reden: Het onderzoek kan niet uitgevoerd worden binnen de bepalingen van de Welzijnswet

Uitleg van de asbestdeskundige: Zolder was lager dan 0,5m hoog, ook kon de deur niet volledig open wegens kabels die dit blokkeerde.

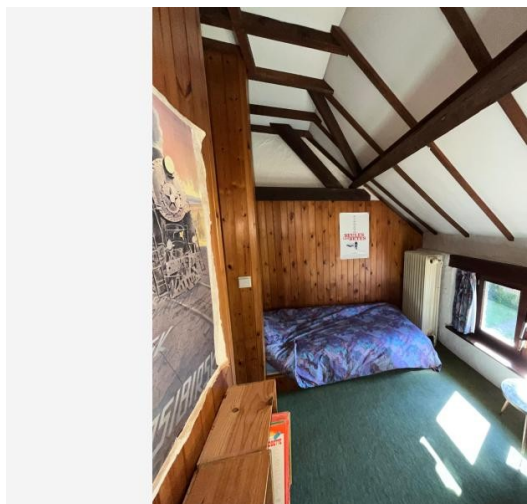
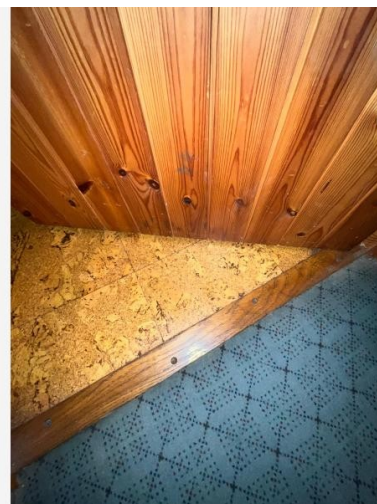
De aanwezige vloerbekleding is niet asbestverdacht. De onderliggende laag was echter niet inspecteerbaar zonder destructie tijdens de inspectie. Mogelijk is de onderliggende laag asbestverdacht.

De asbestdeskundige beoordeelt het materiaal als niet-asbestverdacht.

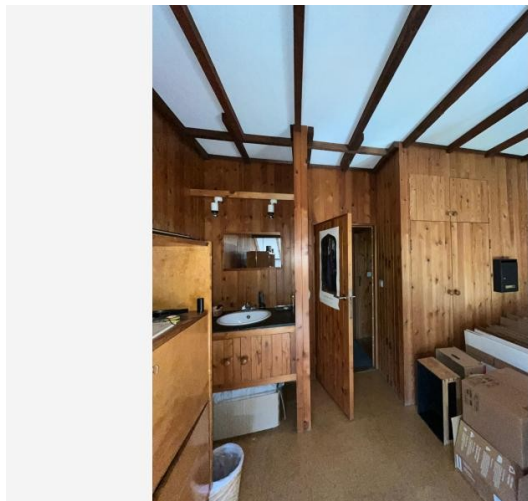
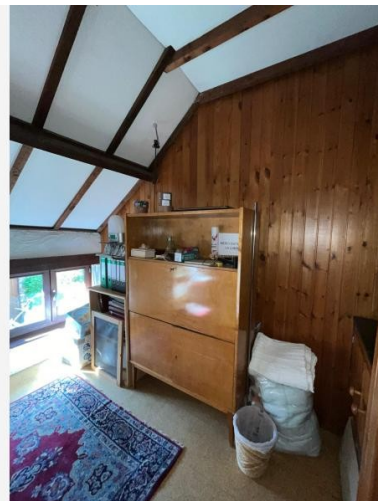
Fiche 5: Valse wand(en)/voorzetwand(en) - Gipskarton-Pvc-hout

De valse wand(en)/voorzetwand(en) bestaat(bestaan) uit niet-asbestverdachte gipskartonplaten/hout-/pvc platen. Zonder destructie is het niet mogelijk om na te gaan of er asbestverdachte materialen aanwezig zijn achter de valse wand(en)/voorzetwand(en).

Basis voor advies	De asbestdeskundige beoordeelt het materiaal als niet-asbestverdacht.
-------------------	---

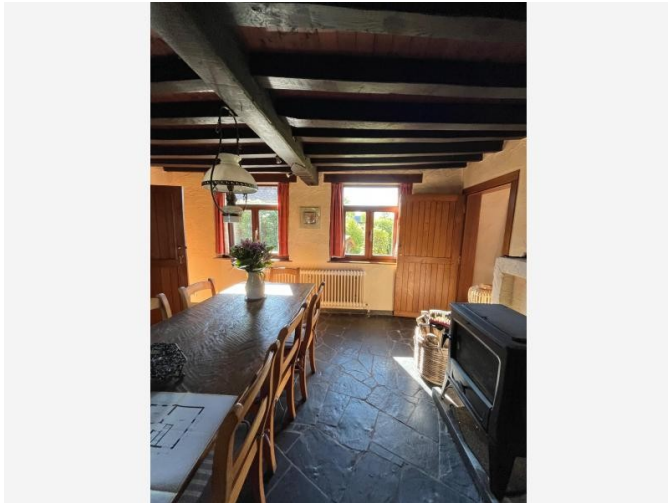
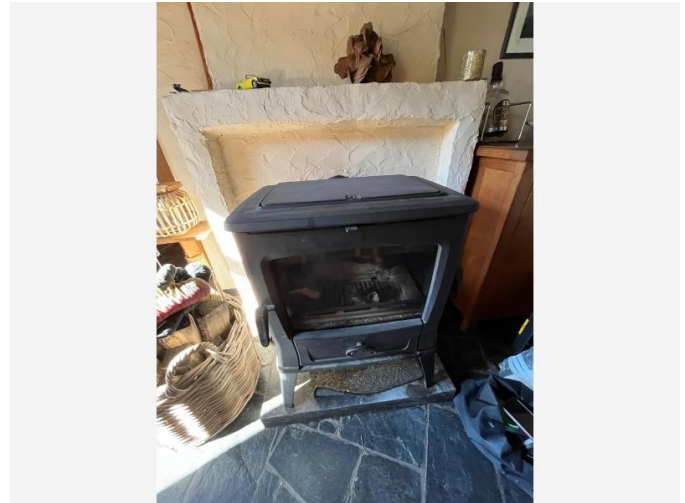
Mogelijks bevatte de kachels asbesthoudende pakkingen en dichtingen die zonder deconstructie niet zichtbaar zijn.

Basis voor advies	Beoordeling op basis van expertise met een vaststelling door de asbestdeskundige.
-------------------	---

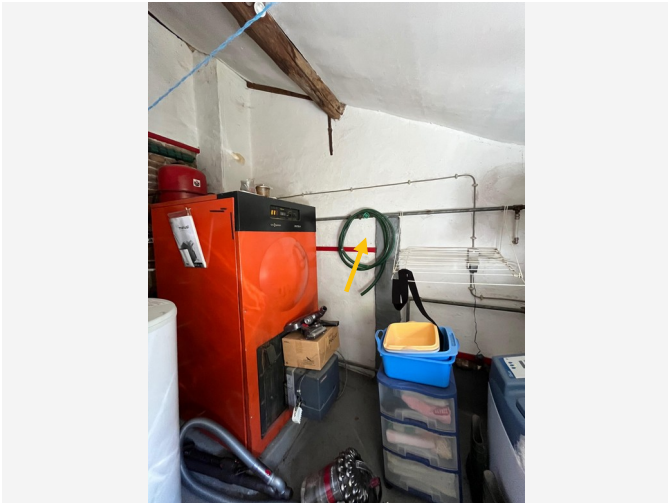
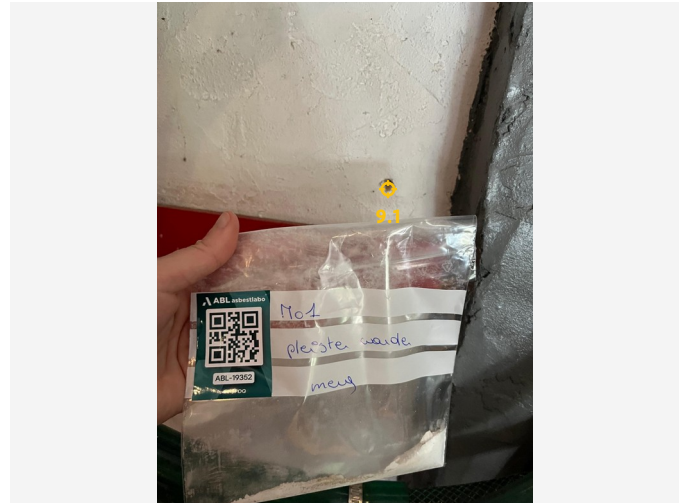
Geen asbest

#	Type	Referentie	Resultaat
9.1	Mengmonster	M01	Geen asbest

Beschrijving	Pleisterwerk wanden
Omgeving	Binnen
Primaire drager	Binnenwand
Bindmiddel van materiaal	Gips - kalk
Gebondenheid op basis van bindmiddel	Niet-hechtgebonden
Hoeveelheid (oppervlakte - dikte - aantal)	• 170,00 m ² - 2,00 cm - 1 stuk
Totaal volume	3,40 m ³
Identificatiemethode	Een monstername door de asbestdeskundige met laboanalyse door een asbestlabo.
Destructieve handeling voor identificatie	Nee
Opmerking	De hoeveelheid betreft een schatting. Het materiaal werd bemonsterd op de volgende locaties: keuken, trappenhal, slaapkamer en stooklokaal Het materiaal op volgende verplichte locatie werd niet bemonsterd wegens: /

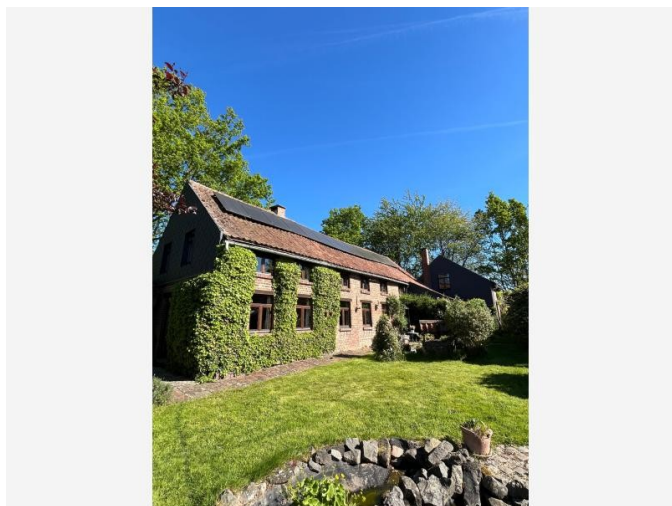
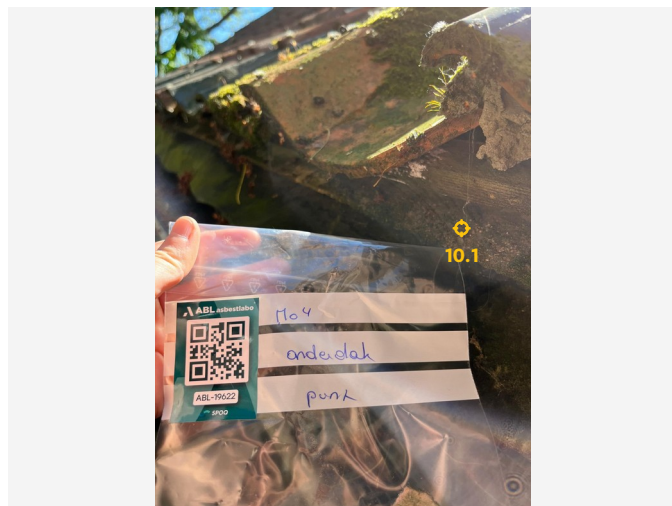
Geen asbest

#	Type	Referentie	Resultaat
10.1	Puntmonster	M04	Geen asbest

Beschrijving	Onderdak cementplaat woning
Omgeving	Buiten
Primaire drager	Schuin dak
Bindmiddel van materiaal	Cement
Gebondenheid op basis van bindmiddel	Hecht
Hoeveelheid (oppervlakte - dikte - aantal)	• 270,00 m ² - 1,00 cm - 1 stuk
Totaal volume	2,70 m ³
Identificatiemethode	Een monstername door de asbestdeskundige met laboanalyse door een asbestlabo.
Destructieve handeling voor identificatie	Nee
Opmerking	De hoeveelheid betreft een schatting

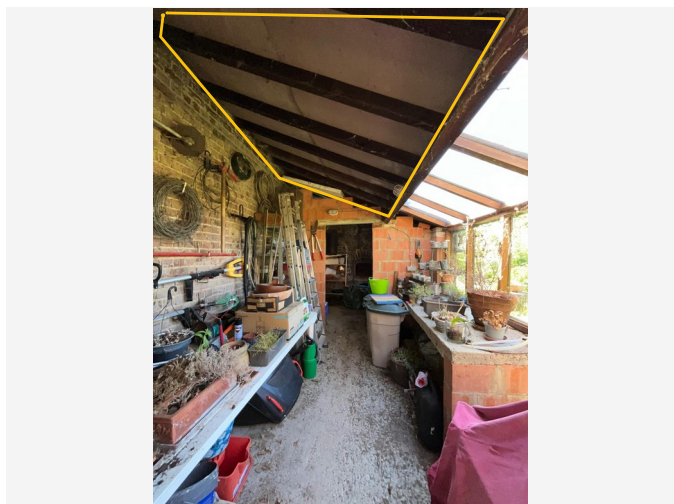
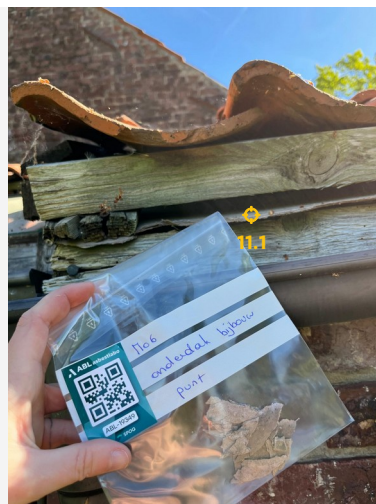
Fiche 11: Onderdak cementplaat atelier

Geen asbest

#	Type	Referentie	Resultaat
11.1	Puntmonster	M06	Geen asbest

Beschrijving	Onderdak cementplaat atelier
Omgeving	Buiten
Primaire drager	Schuin dak
Bindmiddel van materiaal	Cement
Gebondenheid op basis van bindmiddel	Hecht
Hoeveelheid (oppervlakte - dikte - aantal)	• 20,00 m ² - 2,00 cm - 1 stuk
Totaal volume	0,40 m ³
Identificatiemethode	Een monstername door de asbestdeskundige met laboanalyse door een asbestlabo.
Destructieve handeling voor identificatie	Nee
Opmerking	De hoeveelheid betreft een schatting

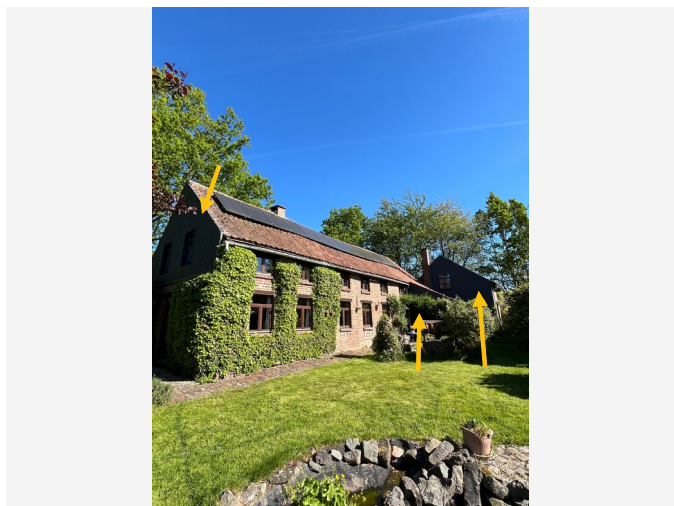
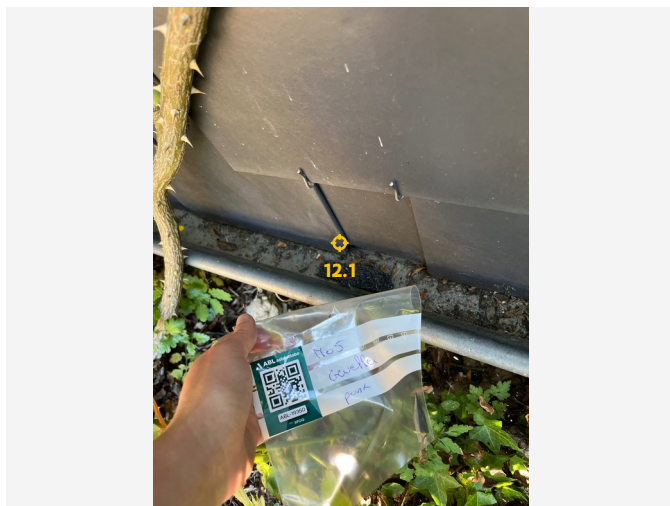
Geen asbest

#	Type	Referentie	Resultaat
12.1	Puntmonster	M05	Geen asbest

Beschrijving	Gevelleien
Omgeving	Buiten
Primaire drager	Wand buitenschil
Bindmiddel van materiaal	Cement
Gebondenheid op basis van bindmiddel	Hecht
Hoeveelheid (oppervlakte - aantal)	<ul style="list-style-type: none">• 70,00 m² - 1 stuk
Totale oppervlakte	70,00 m ²
Identificatiemethode	Een monstername door de asbestdeskundige met laboanalyse door een asbestlabo.
Destructieve handeling voor identificatie	Nee
Opmerking	De hoeveelheid betreft een schatting

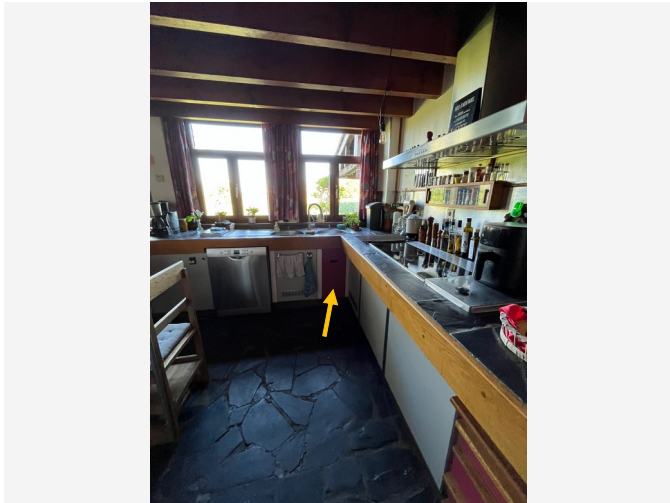
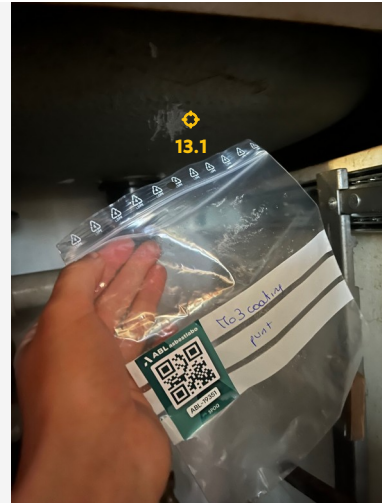
Fiche 13: Coating

Geen asbest

#	Type	Referentie	Resultaat
13.1	Puntmonster	M03	Geen asbest

Beschrijving	Coating
Omgeving	Binnen
Primaire drager	Sanitaire infrastructuur en uitrusting (toe- en afvoer)
Bindmiddel van materiaal	Kunststof of -hars
Gebondenheid op basis van bindmiddel	Hecht
Hoeveelheid (oppervlakte - aantal)	• 0,10 m ² - 2 stuks
Totale oppervlakte	0,20 m ²
Identificatiemethode	Een monstername door de asbestdeskundige met laboanalyse door een asbestlabo.
Destructieve handeling voor identificatie	Nee
Opmerking	De hoeveelheid betreft een schatting

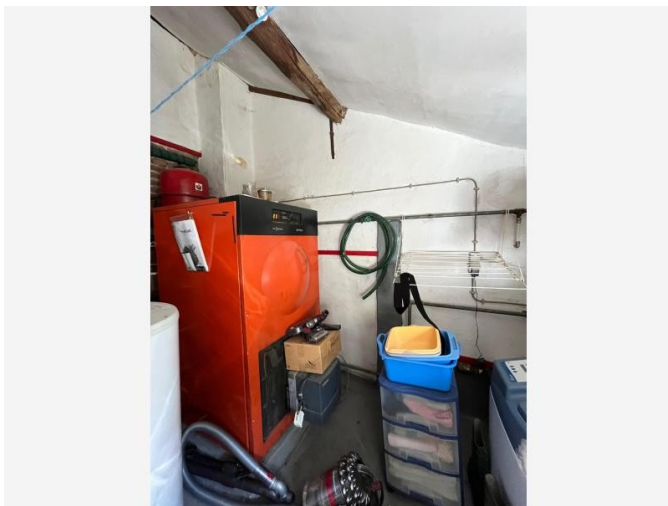
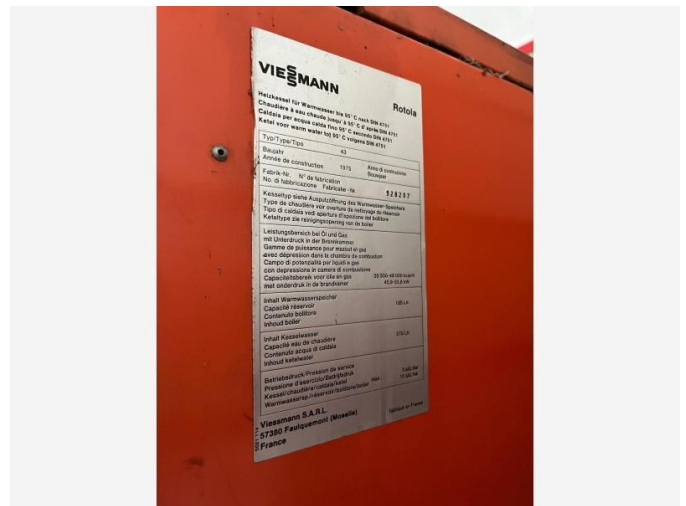
Beschrijving	Notitie	Terug te vinden op plannen
Fiche 19: Brander/CV-ketel - Isolatie/pakkingen.	Mogelijk bevat de brander/CV-ketel asbestverdachte isolatie en/of pakkingen. Inspectie zonder demontage was niet mogelijk op moment van de inspectie.	-
