Asbestinventarisatetest

Vuurkruisenlaan 4, 2900 Schoten

Attestnummer : 20250828-000245.000

Uitgegeven op : 28.08.2025

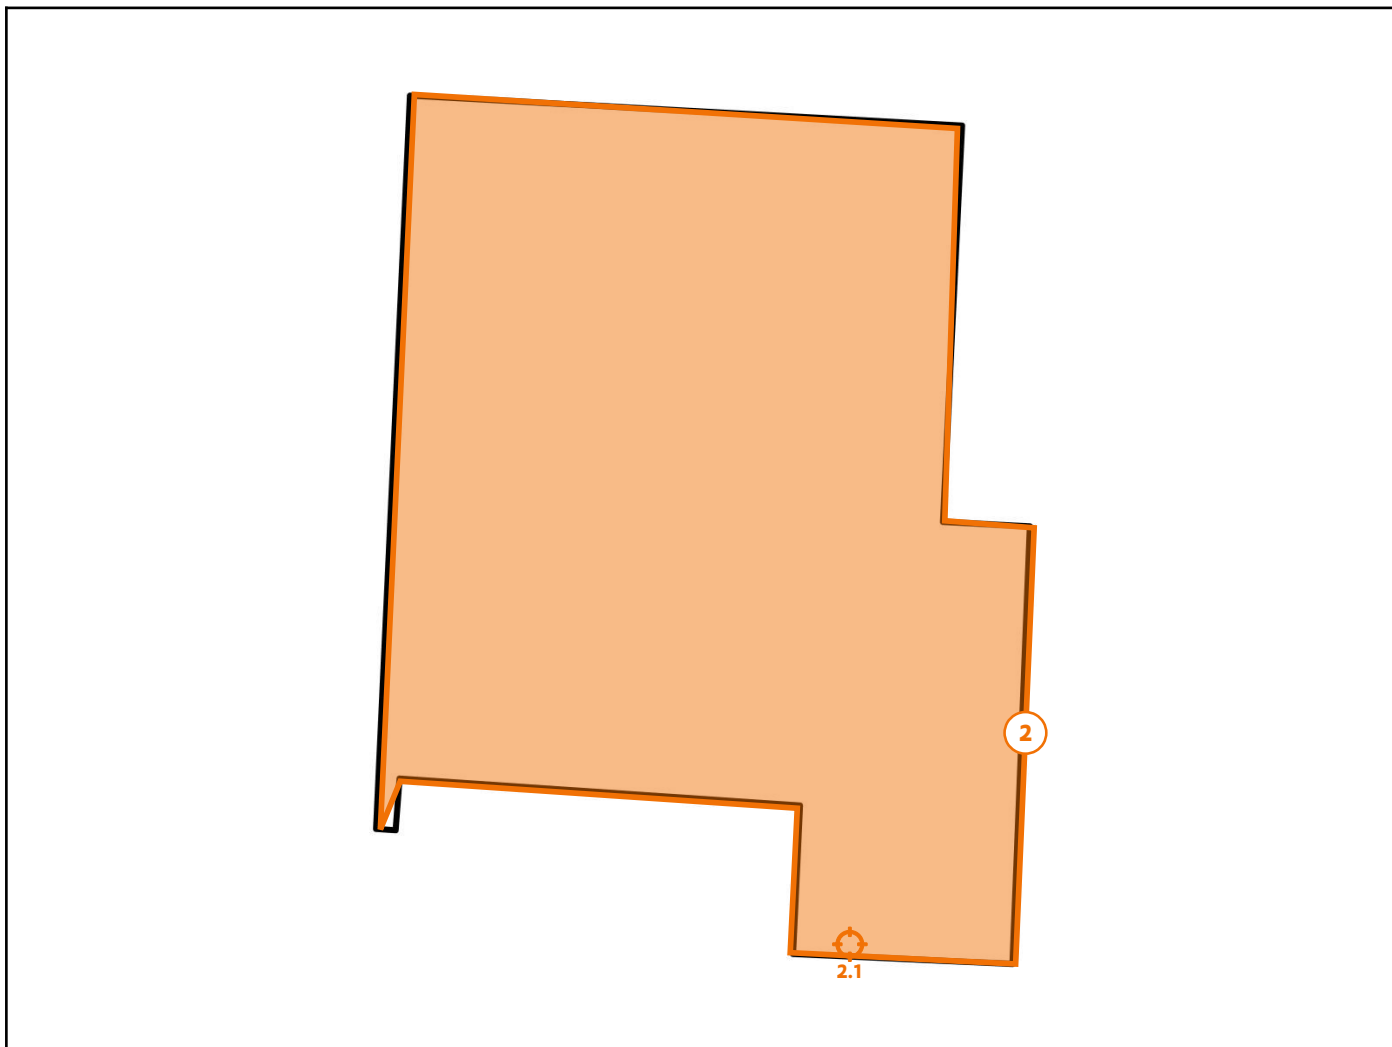
Plan 1.5: dak

Beschrijving	Type	Actie
2. onderdak	Asbestmateriaal	Verwijderen
2.1 Code: mm03	Puntmonster	-

1. buisisolatie	Asbestmateriaal	Verwijderen
1.1 Code: mm04	Mengmonster	-
3. bakeliet	Asbestmateriaal	Zorgvuldig beheren

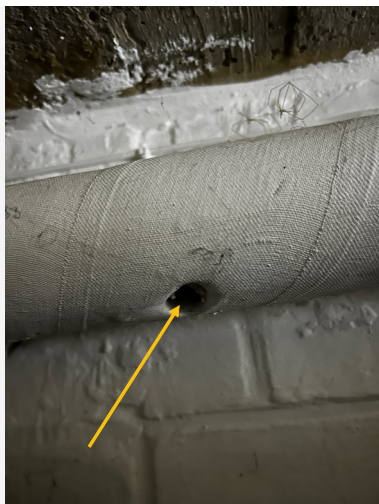
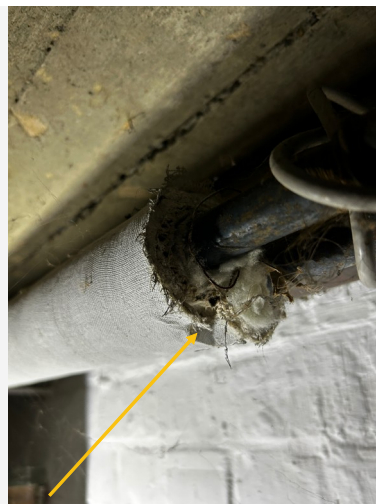
Het asbestmateriaal valt onder de mijlpaal van 2034.

Eindbeoordeling materiaalrisico	Verhoogd materiaalrisico en/of verhoogde kans op vezelvrijgave
---------------------------------	--

Gebondenheid	Categorie 2: niet-hechtgebonden met matrix
Asbestsoort (vezeltype)	Amfibool aanwezig, uitgezonderd crocidoliet
Asbestconcentratie	Hoog ($\geq 50\%$)
Afschermingsgraad van het gehele materiaal	Geheel of deels (ook) vrij aan de binnenlucht
Toestand van het materiaal	Licht beschadigd, licht verweerd. Intact calciumsilicaatmateriaal of categorie III 'gebondenheid'

#	Type	Referentie	Resultaat
1.1	Mengmonster	mm04	Amosiet, Chrysotiel

Beschrijving	buisisolatie
Omgeving	Binnen
Primaire drager	HVAC infrastructuur en uitrusting
Asbestmateriaal	In-situ afwerkingslagen - Thermische isolatie
Bindmiddel van asbestmateriaal	Gips - kalk
Gebondenheid op basis van bindmiddel	Niet-hechtgebonden
Hoeveelheid (lengte - omtrek - dikte - aantal)	<ul style="list-style-type: none">• 8,00 m - 20,00 cm - 1,00 cm - 1 stuk
Totaal volume	0,016 m ³
Eenvoudig bereikbaar	Ja
Bevestigingswijze	<ul style="list-style-type: none">• Verlijmd, ingegoten, versmeerd
Identificatiemethode	Vaststelling met monsternamen
Destructieve handeling voor identificatie	Nee

Verwijderen

- Zorg voor een veilig beheer. Vermijd het beschadigen van het asbestmateriaal. Controleer de toestand jaarlijks op wijzigingen.
- Verwijder dit asbestmateriaal zo snel mogelijk. Volg de toestand goed op.

- Hermetische zone (erkend asbestverwijderaar)
deze moeten verwijderd worden door een asbestverwijderings firma in een hermetische zone

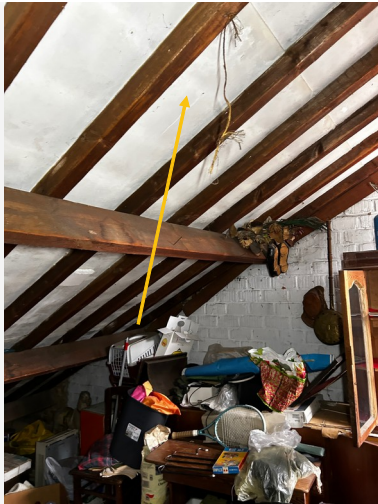
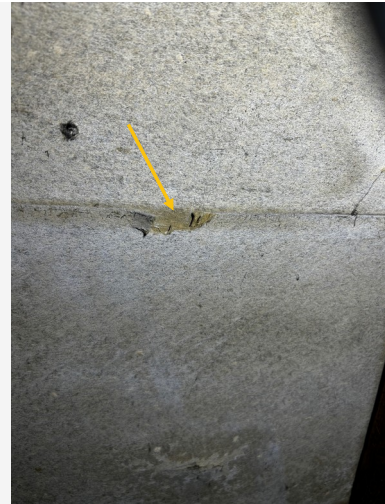
Het asbestmateriaal valt onder de mijlpaal van 2040.

Eindbeoordeling materiaalrisico	Verhoogd materiaalrisico en/of verhoogde kans op vezelvrijgave
---------------------------------	--

Gebondenheid	Categorie 1: hechtgebonden in oorsprong
Asbestsoort (vezeltype)	Crocidoliet aanwezig
Asbestconcentratie	Laag (< 50%)
Afschermingsgraad van het gehele materiaal	Geheel of deels (ook) vrij aan de binnenlucht
Toestand van het materiaal	Licht beschadigd, licht verweerd. Intact calciumsilicaatmateriaal of categorie III 'gebondenheid'

#	Type	Referentie	Resultaat
2.1	Puntmonster	mm03	Crocidoliet, Chrysotiel

Beschrijving	onderdak
Omgeving	Binnen
Primaire drager	Schuin dak
Asbestmateriaal	Plaat, paneel, tablet - Type Menuiserite
Bindmiddel van asbestmateriaal	Cement
Gebondenheid op basis van bindmiddel	Hecht
Hoeveelheid (oppervlakte - dikte - aantal)	• 135,00 m ² - 1,00 cm - 1 stuk
Totaal volume	1,35 m ³
Eenvoudig bereikbaar	Ja
Bevestigingswijze	• Genageld, geniet
Identificatiemethode	Vaststelling met monstername
Destructieve handeling voor identificatie	Nee

Verwijderen

- Zorg voor een veilig beheer. Vermijd het beschadigen van het asbestmateriaal. Controleer de toestand jaarlijks op wijzigingen.

- Eenvoudige handelingen: mag via doe-het-zelf of door werknemer(s) met opleidingsattest eenvoudige handelingen bij vernieuwing dak het onderdak mee verwijderen op dit dak mogen nu geen zonnepanelen geplaatst worden

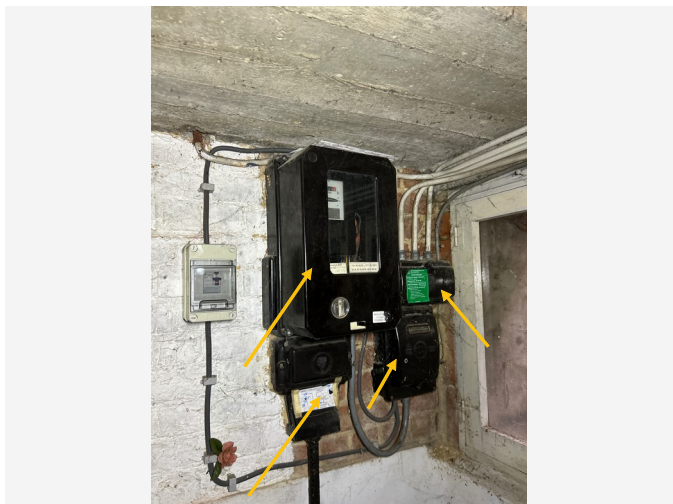
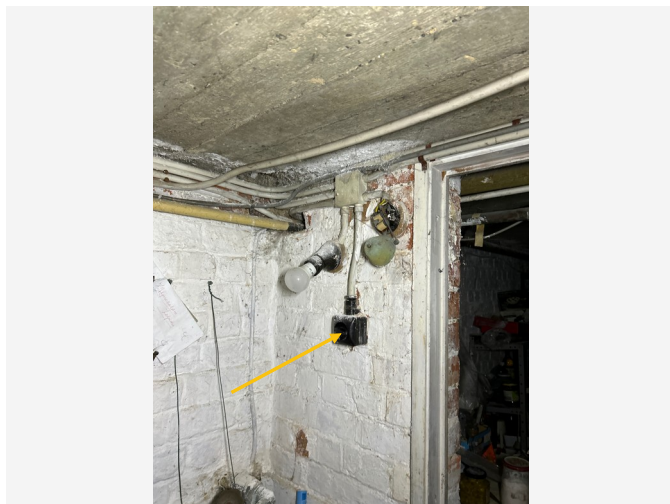
Het asbestmateriaal valt onder de mijlpaal van 2040.

Eindbeoordeling materiaalrisico	Zeer laag materiaalrisico en/of zeer lage kans op vezelvrijgave
---------------------------------	---

Gebondenheid	Categorie 1: hechtgebonden in oorsprong
Asbestsoort (vezeltype)	Alleen chrysotiel
Asbestconcentratie	Laag (< 50%)
Afschermingsgraad van het gehele materiaal	Geheel of deels (ook) vrij aan de binnenlucht
Toestand van het materiaal	Onbeschadigd, niet verweerd

Beschrijving	bakeliet
Omgeving	Binnen
Primaire drager	Binnenwand
Asbestmateriaal	Plaat, paneel, tablet - Type Bakeliet
Bindmiddel van asbestmateriaal	Kunststof of -hars
Gebondenheid op basis van bindmiddel	Hecht
Hoeveelheid (oppervlakte - dikte - aantal)	• 1,50 m ² - 0,50 cm - 1 stuk
Totaal volume	0,008 m ³
Eenvoudig bereikbaar	Ja
Bevestigingswijze	• Geschroefd
Identificatiemethode	Vaststelling zonder monstername
Destructieve handeling voor identificatie	Nee

Zorgvuldig beheren

- Zorg voor een veilig beheer. Vermijd het beschadigen van het asbestmateriaal. Controleer de toestand jaarlijks op wijzigingen.

- Eenvoudige handelingen: mag via doe-het-zelf of door werknemer(s) met opleidingsattest eenvoudige handelingen bij electriciteitswerken deze mee verwijderen niet breken of slijpen

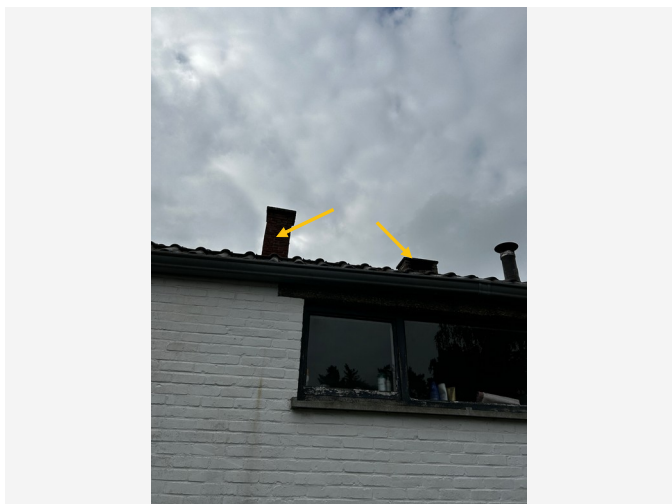
Tijdelijke beperking

Reden: Het te onderzoeken materiaal situeert zich hoger dan 3,50 m te rekenen vanaf een veilige ondergrond

Uitleg van de asbestdeskundige: schouw kan niet onderzocht worden wegens hoogte

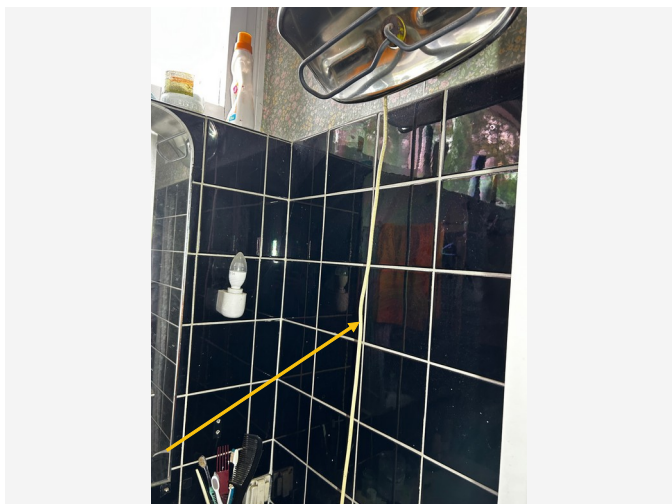
wandtegels zijn niet vasbesthoudend deskundige kan geen uitspraak doen over achterliggende lijm

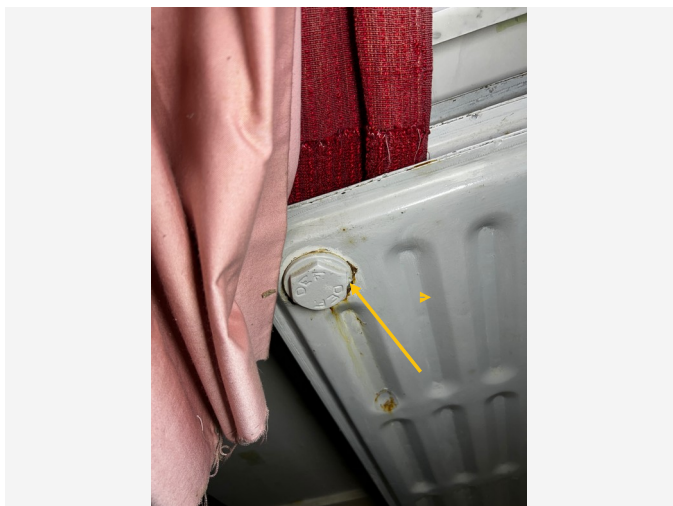
in de dichting van de radiator kunnen mogelijk asbestdichting zitten

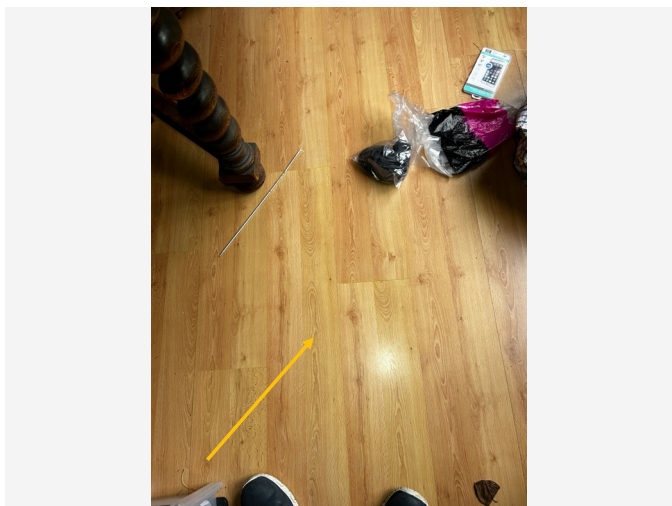
laminaat bevat geen asbest deskundige kan geen uitspraak doen over onderliggende materialen

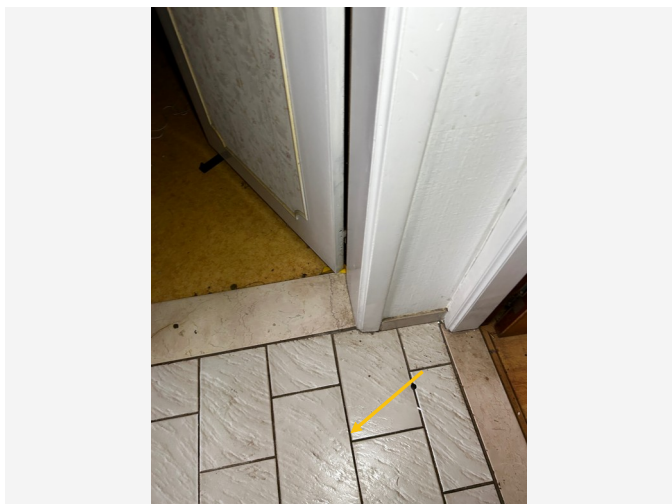
vloertegels zijn niet asbesthoudend deskundige kan geen uitspraak doen over onderliggende lijm

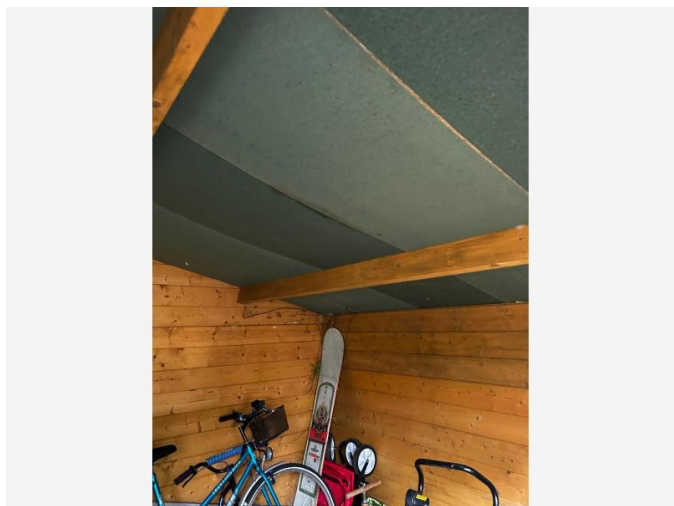
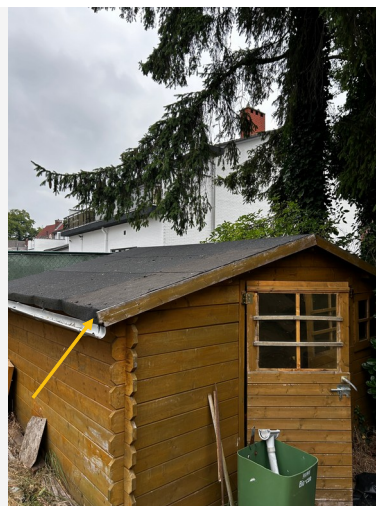
Geen asbest

#	Type	Referentie	Resultaat
9.1	Puntmonster	mm05	Geen asbest

Beschrijving	roofing
Omgeving	Buiten
Primaire drager	Schuin dak
Bindmiddel van materiaal	Bitumen (roofing, teer, asfalt)
Gebondenheid op basis van bindmiddel	Hecht
Hoeveelheid (oppervlakte - aantal)	• 9,00 m ² - 1 stuk
Totale oppervlakte	9,00 m ²
Identificatiemethode	Vaststelling met monsternamen
Destructieve handeling voor identificatie	Nee

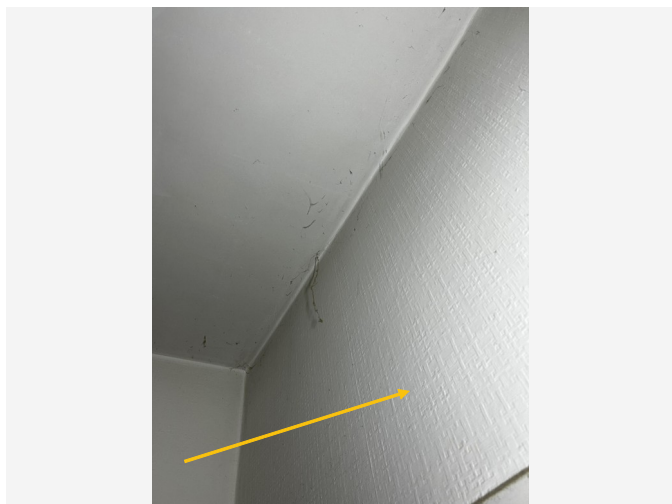
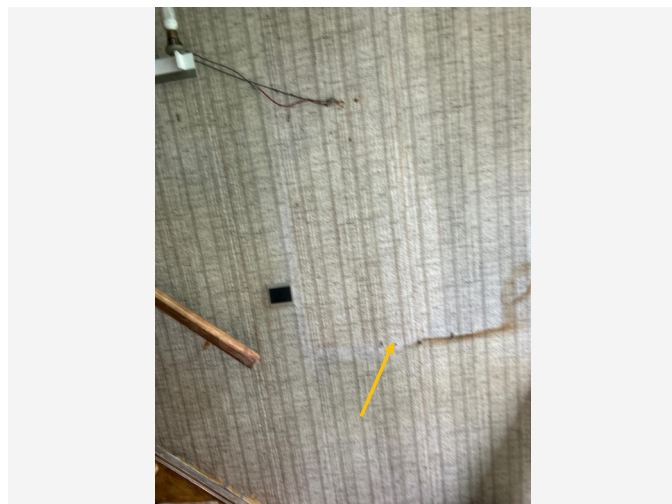
Geen asbest

#	Type	Referentie	Resultaat
10.1	Mengmonster	mm01	Geen asbest

Beschrijving	bezetting muren
Omgeving	Binnen
Primaire drager	Binnenwand
Bindmiddel van materiaal	Gips - kalk
Gebondenheid op basis van bindmiddel	Niet-hechtgebonden
Hoeveelheid (oppervlakte - dikte - aantal)	• 165,00 m ² - 1,00 cm - 1 stuk
Totaal volume	1,65 m ³
Identificatiemethode	Vaststelling met monsternamen
Destructieve handeling voor identificatie	Nee

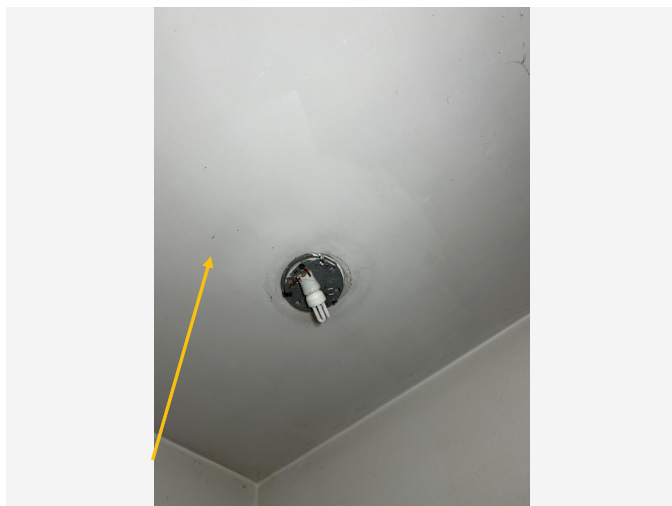
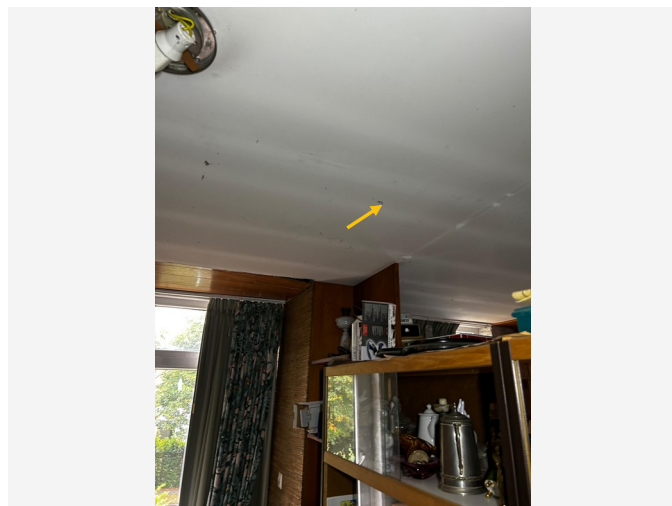
Fiche 11: bezetting plafond

Geen asbest

#	Type	Referentie	Resultaat
11.1	Mengmonster	mm02	Geen asbest

Beschrijving	bezetting plafond
Omgeving	Binnen
Primaire drager	Plafond
Bindmiddel van materiaal	Gips - kalk
Gebondenheid op basis van bindmiddel	Niet-hechtgebonden
Hoeveelheid (oppervlakte - dikte - aantal)	• 130,00 m ² - 1,00 cm - 1 stuk
Totaal volume	1,30 m ³
Identificatiemethode	Vaststelling met monstername
Destructieve handeling voor identificatie	Nee
