Asbestinventarisatetest

Heidestraat 10, 2220 Heist-op-den-Berg

Attestnummer : 20260507-000071.000

Uitgegeven op : 07.05.2026

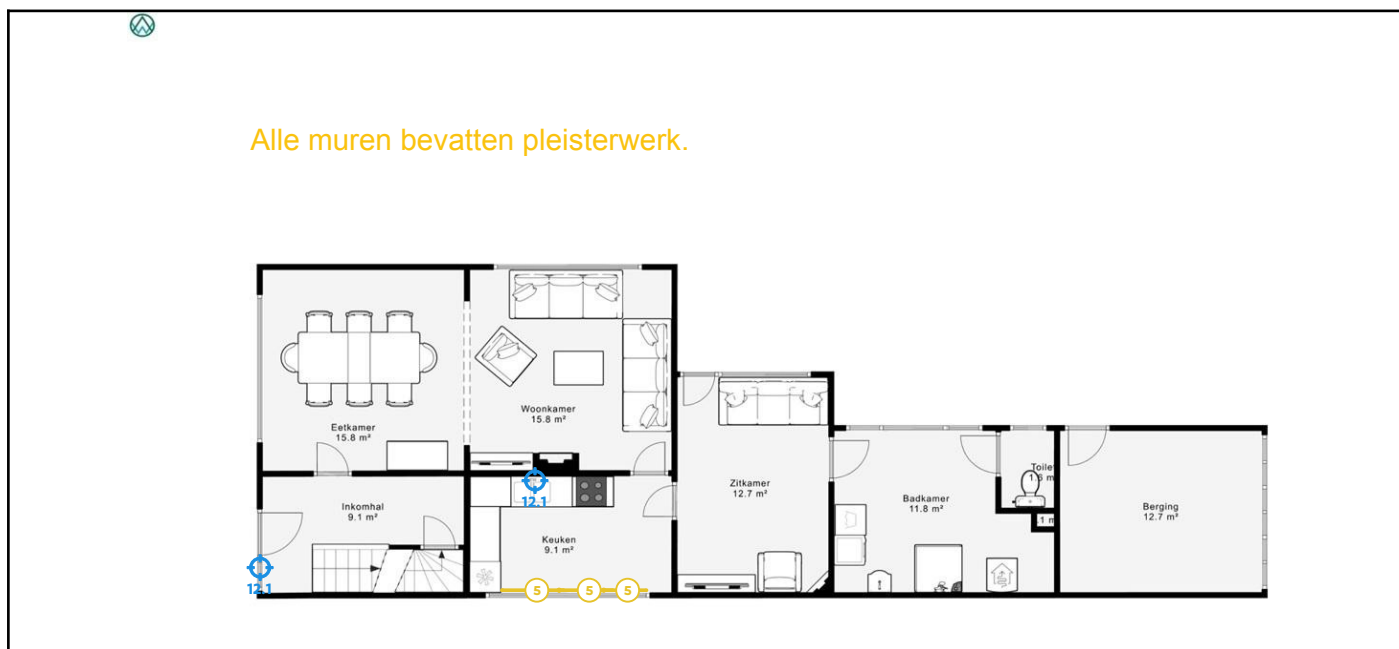
Plan 1.1: Plan gelijkvloers

Beschrijving	Type	Actie
5. Masal venstertabletten	Asbestmateriaal	Zorgvuldig beheren
12. Pleisterwerk muren	Geen asbest	-
12.1 Code: Staal 1 muren	Mengmonster	-

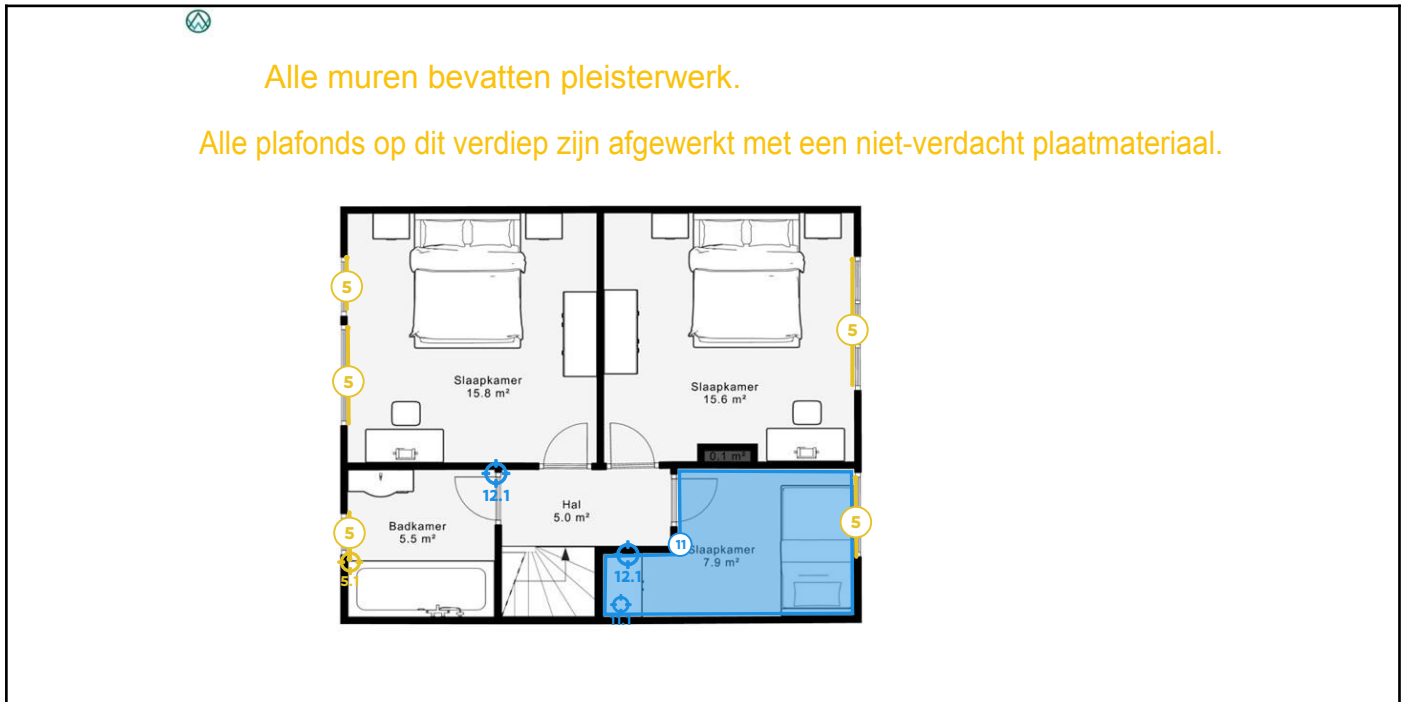
Plan 1.2: Plan verdieping 1

Beschrijving	Type	Actie
5. Masal venstertabletten	Asbestmateriaal	Zorgvuldig beheren
5.1 Code: Staal 4	Puntmonster	-
7. Plaatmateriaal plafonds	Advies	-
11. Vinyl Slaapkamer 3	Geen asbest	-
11.1 Code: Staal 3	Puntmonster	-
12. Pleisterwerk muren	Geen asbest	-
12.1 Code: Staal 1 muren	Mengmonster	-

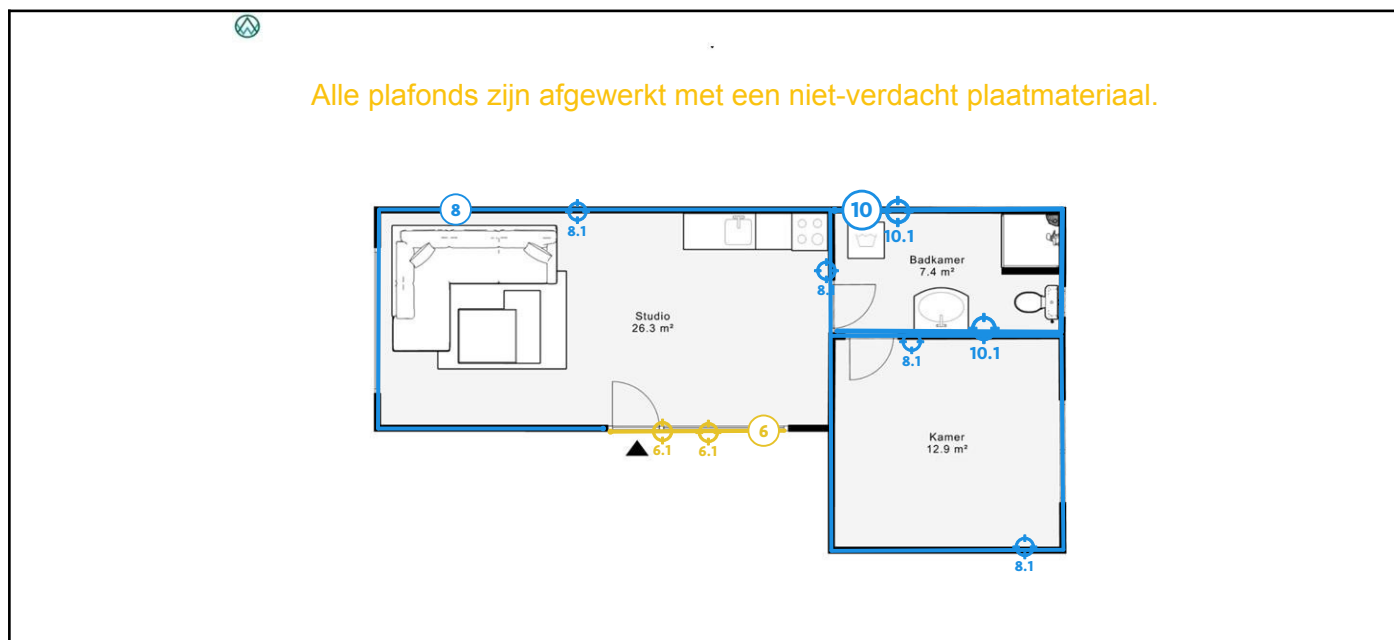
Plan 1.3: Plan bijgebouw/ studio

Beschrijving	Type	Actie
6. Mastiek raam en deur bijgebouw	Asbestmateriaal	Zorgvuldig beheren
6.1 Code: Staal 7	Mengmonster	-
7. Plaatmateriaal plafonds	Advies	-
8. Pleisterwerk muren bijgebouw	Geen asbest	-
8.1 Code: Staal 5	Mengmonster	-
10. Smeerlaag- cementering badkamer bijgebouw	Geen asbest	-
10.1 Code: Staal 6	Mengmonster	-

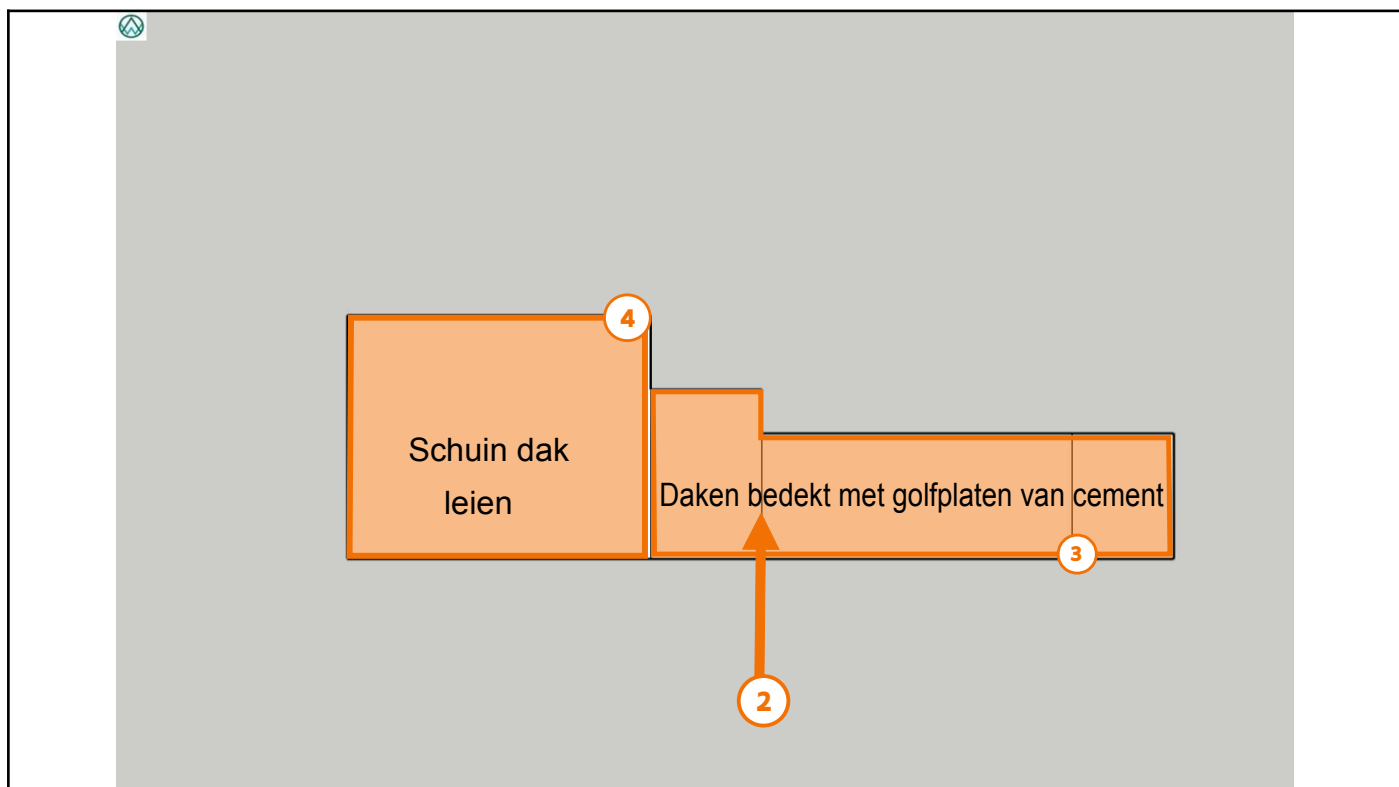
Plan 1.4: Plan daken

Beschrijving	Type	Actie
2. Rookgaskanaal in asbest cement	Asbestmateriaal	Verwijderen
3. Golfplaten van cement	Asbestmateriaal	Verwijderen
4. Leien dak	Asbestmateriaal	Verwijderen

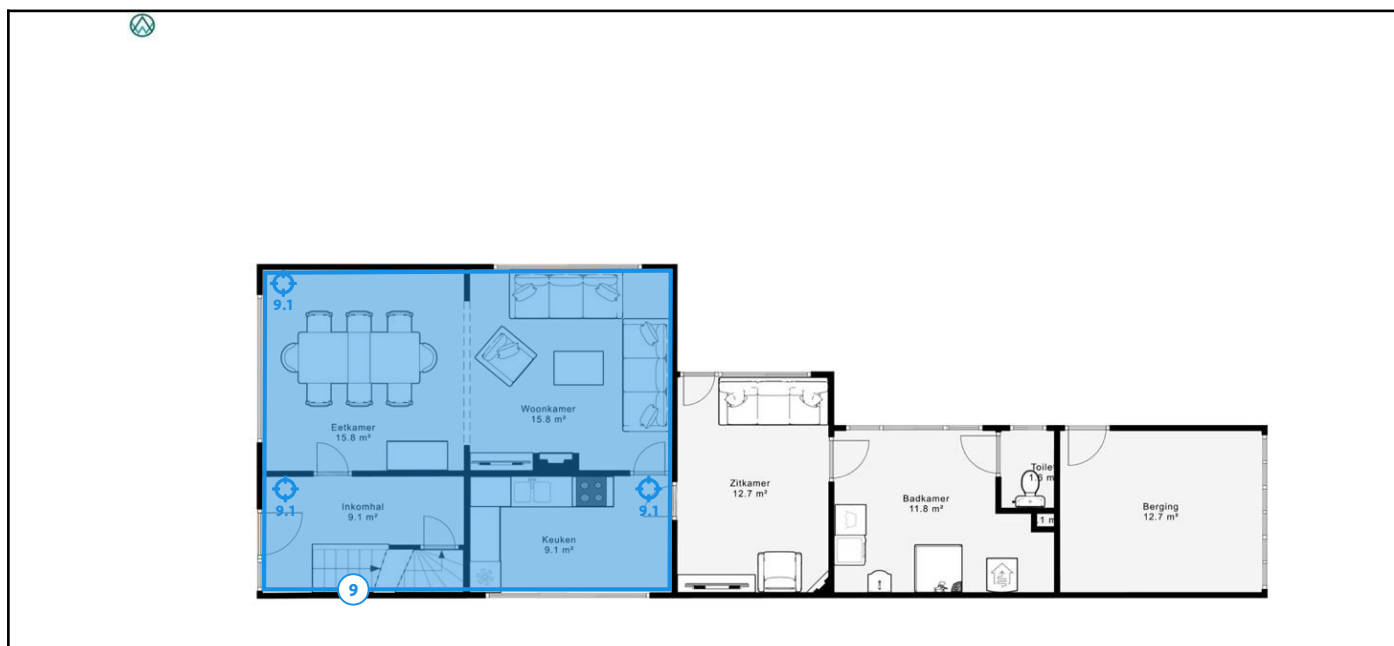
Plan 1.5: Plan gelijkvloers

Beschrijving	Type	Actie
9. Pleisterwerk plafonds	Geen asbest	-
9.1 Code: Staal 2 plafonds	Mengmonster	-

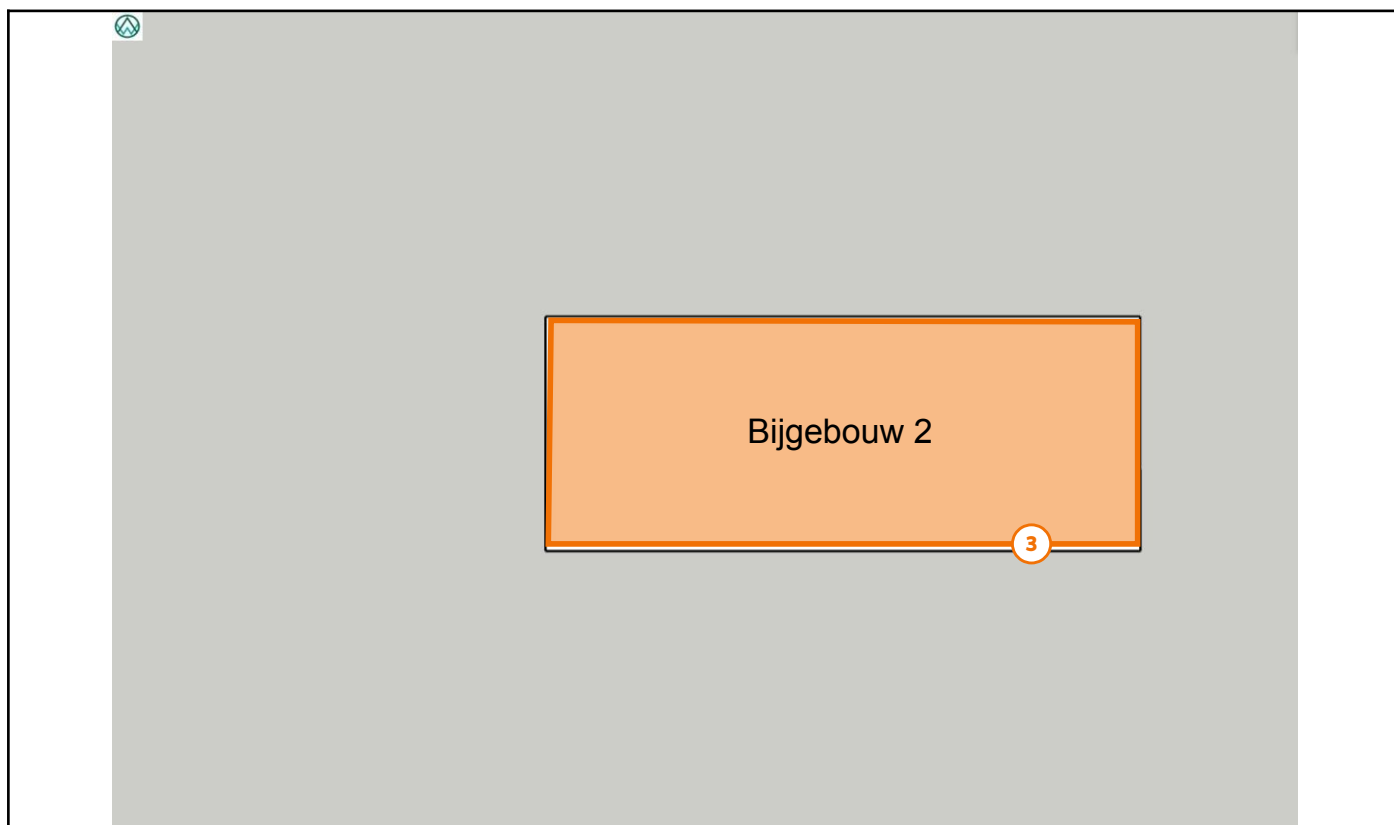
Plan 2.1: Plan bijgebouw

Beschrijving	Type	Actie
3. Golfplaten van cement	Asbestmateriaal	Verwijderen

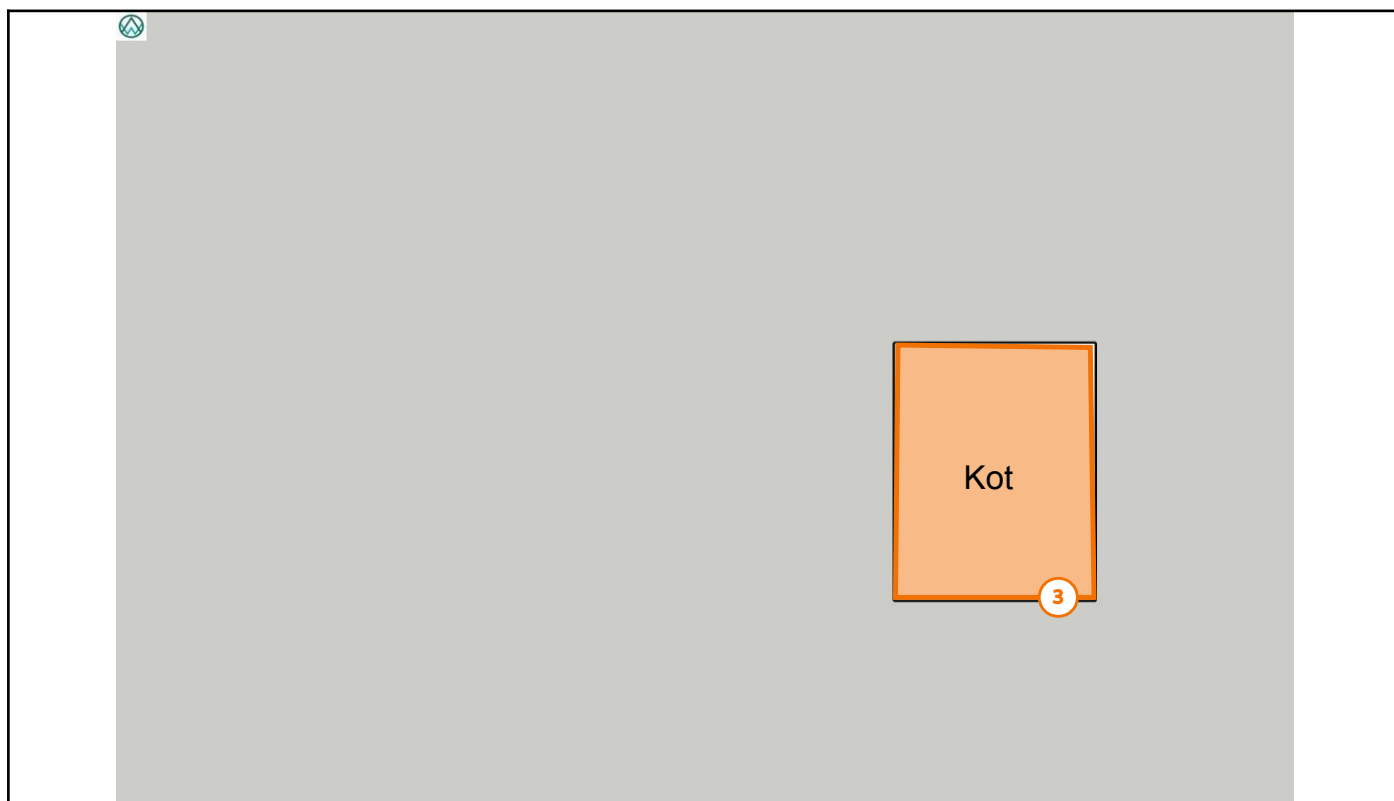
Plan 3.1: Plan kot

Beschrijving	Type	Actie
3. Golfplaten van cement	Asbestmateriaal	Verwijderen

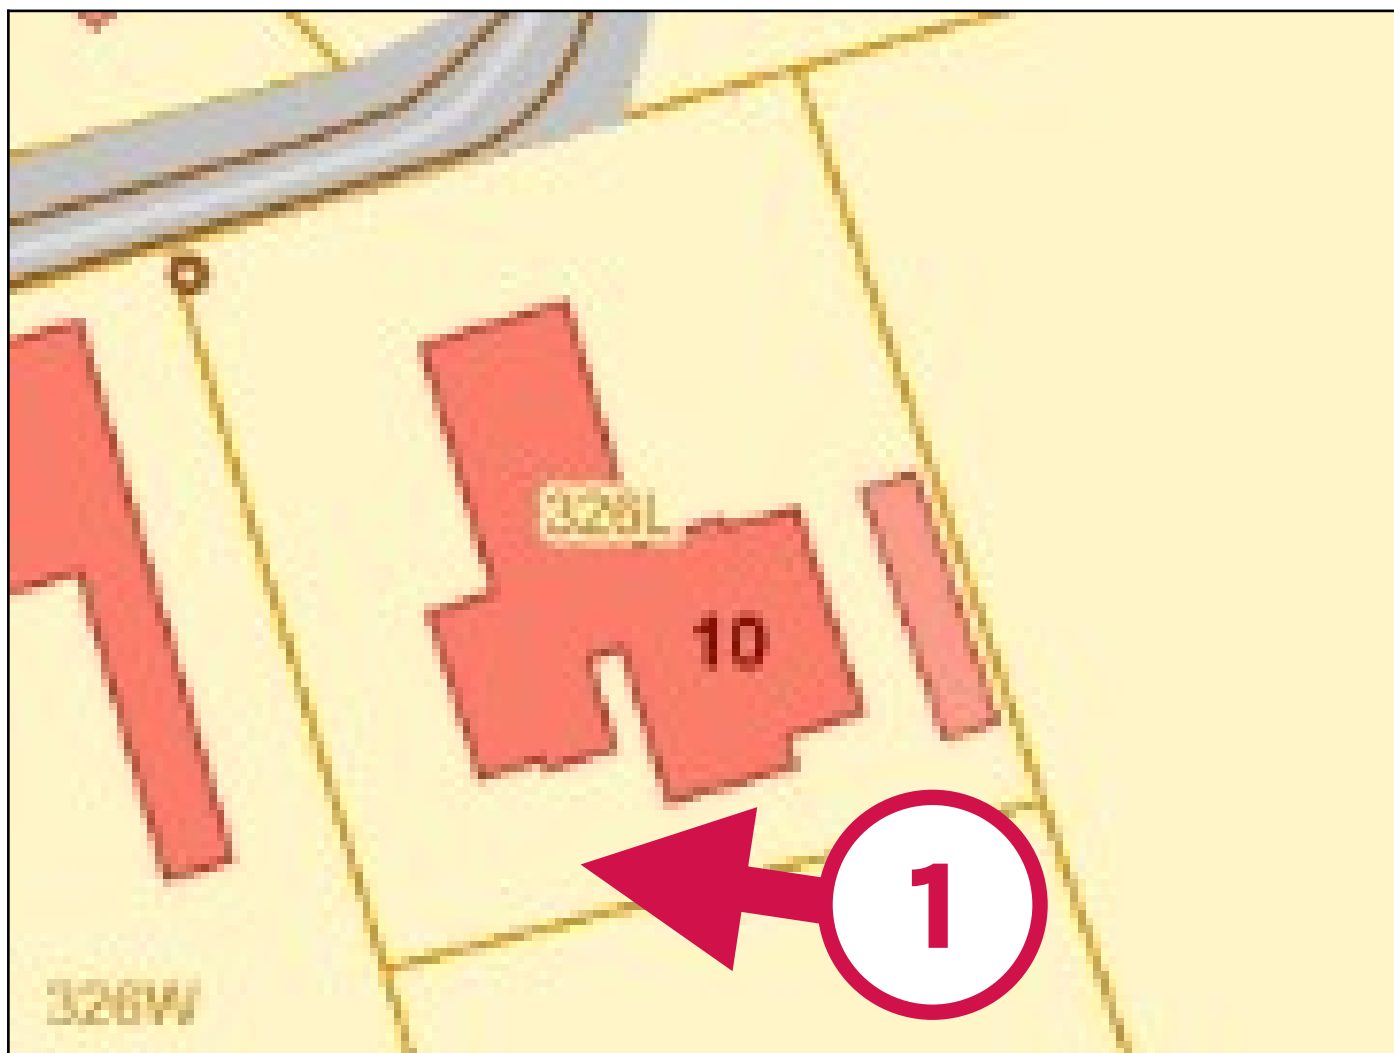
Plan 4.1: Vaststellingen buiten de constructies

Beschrijving	Type	Actie
1. Golfplaten van cement	Asbestmateriaal	Dringend verwijderen

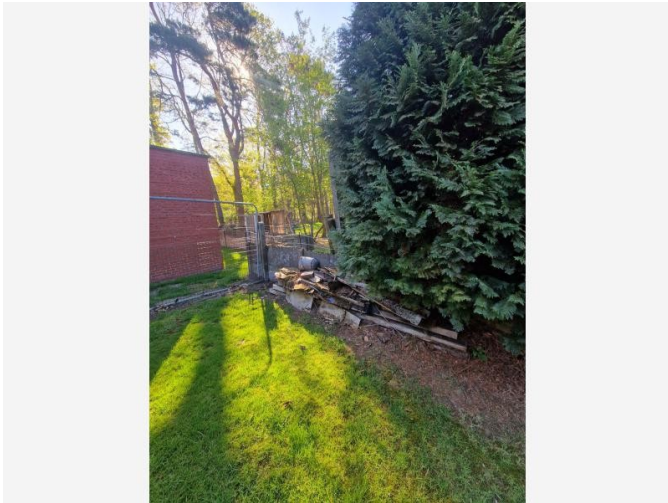
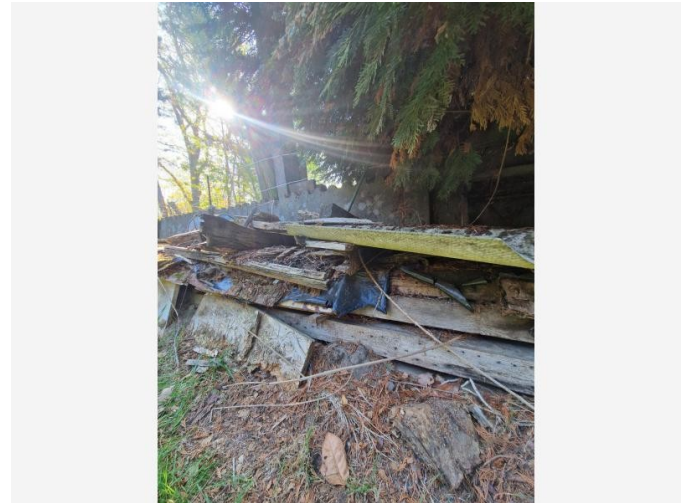
Het asbestmateriaal valt onder de mijlpaal van 2040.

Beschrijving	Golfplaten van cement
Type afvalstof	Betreft stock-voorraad of gedemonteerde asbestmaterialen
Aanwezige resten	Een hoop afval in de tuin waarin meerdere stukken van golfplaten uit asbestcement aanwezig zijn.
Omgeving	Buiten
Primaire drager	Schuin dak
Asbestmaterialen	<ul style="list-style-type: none">Dak- en gevelbekleding - Golfplaat
Bindmiddel van asbestmateriaal	Cement
Gebondenheid op basis van bindmiddel	Hecht
Hoeveelheid (gewicht - aantal)	<ul style="list-style-type: none">5,00 kg - 1 stuk
Totaal gewicht	5,00 kg
Eenvoudig bereikbaar	Ja
Identificatiemethode	De asbestdeskundige beoordeelt het materiaal als asbestverdacht en dus asbesthoudend, en dit zonder monstername.

Dringend verwijderen

- Verwijder het asbestafval.

- Eenvoudige handelingen: mag via doe-het-zelf of door werknemer(s) met opleidingsattest eenvoudige handelingen
De afvalstukken mogen zelf opgeruimd worden. Draag beschermende kledij zoals een FFP3 mondkap en handschoenen. Kijk achteraan in de toelichtingen van het asbestattest naar de verwijderingsmethodes en specifiek naar die van eenvoudige handelingen. Verpak het afval dubbel in een asbestzak. Informeer u bij uw gemeente of het containerpark dergelijk afval aanneemt.

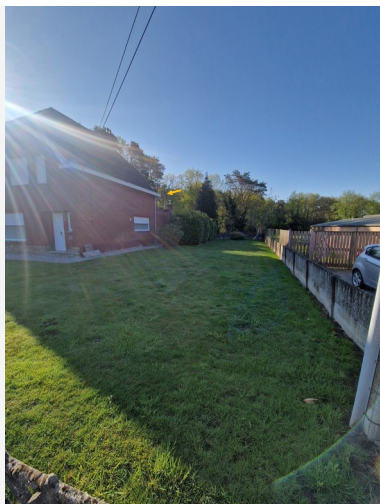
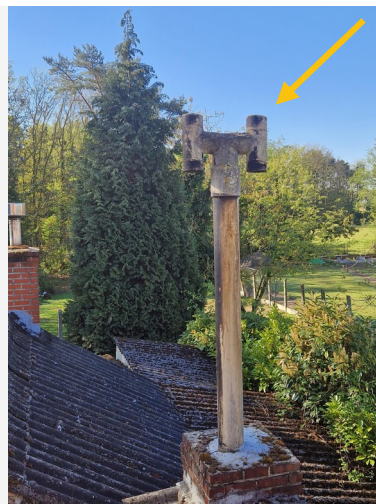
Het asbestmateriaal valt onder de mijlpaal van 2034.

Dit type buis bevat meestal asbest.

Eindbeoordeling materiaalrisico	Laag materiaalrisico en/of verlaagde kans op vezelvrijgave
---------------------------------	--

Beschrijving	Rookgaskanaal in asbest cement
Omgeving	Buiten
Primaire drager	HVAC infrastructuur en uitrusting
Asbestmateriaal	Rookgaskanaal
Bindmiddel van asbestmateriaal	Cement
Gebondenheid op basis van bindmiddel	Hecht
Hoeveelheid (lengte - omtrek - dikte - aantal)	<ul style="list-style-type: none">• 1,20 m - 15,00 cm - 1,50 cm - 1 stuk
Totaal volume	0,003 m ³
Eenvoudig bereikbaar	Ja
Bevestigingswijze	<ul style="list-style-type: none">• Geklemd• Verlijmd, ingegoten, versmeerd
Identificatiemethode	<p>De asbestdeskundige beoordeelt het materiaal als asbestverdacht en dus asbesthoudend, en dit zonder monstername.</p> <p>Motivatie: De opdrachtgever weigert om het materiaal te laten bemonsteren.</p>
Destructieve handeling voor identificatie	Nee
Opmerking	Deze oppervlakte werd niet gemeten, maar geschat op basis van een benadering voor alle aanwezige rookgaskanalen. Deze schatting mag niet worden gebruikt als maatstaf voor heffingen.

Verwijderen

- Zorg voor een veilig beheer. Vermijd het beschadigen van het asbestmateriaal. Controleer de toestand jaarlijks op wijzigingen.
- Voer bijkomende staalname(s) uit.

- Eenvoudige handelingen: enkel door erkend asbestverwijderaar
Er werd geen staal genomen van het materiaal, dit met kans op breuk - schade.

Vermoedelijk loopt de buis door in een kanaal in de gemetste schouw, dit vereist specifieke bijkomende maatregelen en voldoende expertise om deze buis correct te verwijderen zonder de buis stuk te maken. Bij het verwijderen kan stof voorkomen.

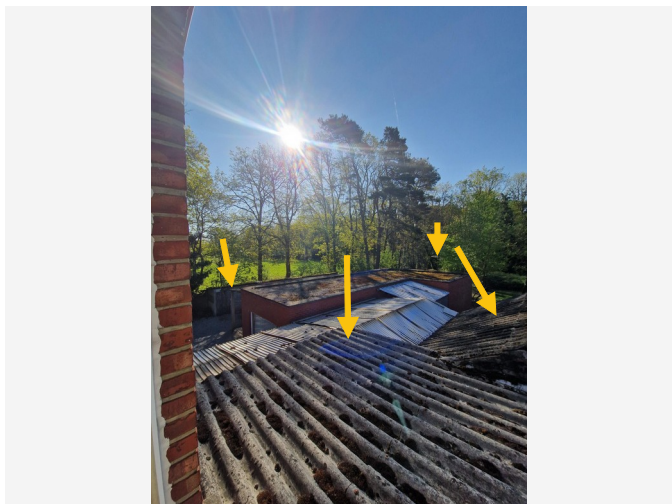
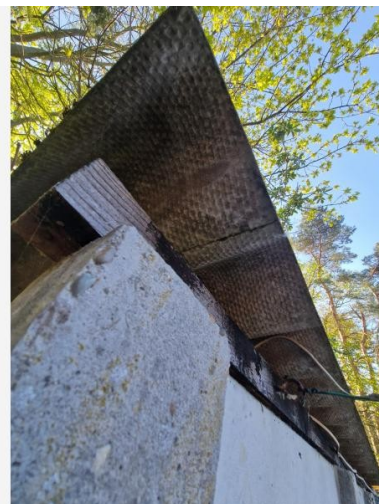
Het asbestmateriaal valt onder de mijlpaal van 2034.

Eindbeoordeling materiaalrisico	Verhoogd materiaalrisico en/of verhoogde kans op vezelvrijgave
---------------------------------	--

Beschrijving	Golfplaten van cement
Omgeving	Buiten
Primaire drager	Schuin dak
Asbestmateriaal	Dak- en gevelbekleding - Golfplaat
Bindmiddel van asbestmateriaal	Cement
Gebondenheid op basis van bindmiddel	Hecht
Hoeveelheid (oppervlakte - aantal)	<ul style="list-style-type: none">• 75,00 m² - 1 stuk
Totale oppervlakte	75,00 m ²
Eenvoudig bereikbaar	Ja
Bevestigingswijze	<ul style="list-style-type: none">• Geklemd• Geschroefd
Identificatiemethode	<p>De asbestdeskundige beoordeelt het materiaal als asbestverdacht en dus asbesthoudend, en dit zonder monstername.</p> <p>Motivatie: De opdrachtgever weigert om het materiaal te laten bemonsteren.</p>
Destructieve handeling voor identificatie	Nee

Verwijderen

- Verwijder dit asbestmateriaal zo snel mogelijk. Volg de toestand goed op.

- Eenvoudige handelingen: mag via doe-het-zelf of door werknemer(s) met opleidingsattest eenvoudige handelingen
Mag via doe het zelf. Informeer uzelf alvorens u begint. Check de website van OVAM.
Gebruik beschermende kledij en voer het afval op de correcte manier af.
Indien de platen breken bij verwijdering is het ten sterkste aangeraden een vakman met opleidingsattest "Eenvoudige handelingen asbest" te contacteren.
- Eenvoudige handelingen: enkel door erkend asbestverwijderaar
Bij twijfel; roep de hulp van een dakwerker of vakmam in die de opleiding "Eenvoudige handelingen asbest" heeft genoten.

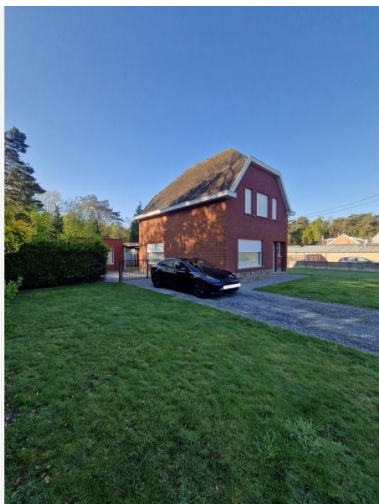
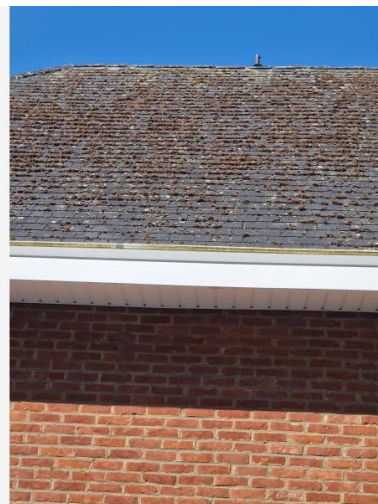
Het asbestmateriaal valt onder de mijlpaal van 2034.

Eindbeoordeling materiaalrisico	Verhoogd materiaalrisico en/of verhoogde kans op vezelvrijgave
---------------------------------	--

Beschrijving	Leien dak
Omgeving	Buiten
Primaire drager	Schuin dak
Asbestmateriaal	Dak- en gevelbekleding - Lei, shingle
Bindmiddel van asbestmateriaal	Cement
Gebondenheid op basis van bindmiddel	Hecht
Hoeveelheid (oppervlakte - aantal)	<ul style="list-style-type: none">• 150,00 m² - 1 stuk
Totale oppervlakte	150,00 m ²
Eenvoudig bereikbaar	Ja
Bevestigingswijze	<ul style="list-style-type: none">• Geklemd• Genageld, geniet
Identificatiemethode	<p>De asbestdeskundige beoordeelt het materiaal als asbestverdacht en dus asbesthoudend, en dit zonder monstername.</p> <p>Motivatie: De opdrachtgever weigert om het materiaal te laten bemonsteren.</p>
Destructieve handeling voor identificatie	Nee

Verwijderen

- Verwijder dit asbestmateriaal zo snel mogelijk. Volg de toestand goed op.
- Hemelwater dat afspoelt van asbestcement daken of gevels kan asbestdeeltjes bevatten. Gebruik het enkel voor gesloten circuits (bv. spoelen toiletten). Reinig na het vervangen van het dak of de gevel de dakgoten en regenwaterput of -ton om asbesthoudend sediment of slib te verwijderen

- Eenvoudige handelingen: mag via doe-het-zelf of door werknemer(s) met opleidingsattest eenvoudige handelingen
Informeel uzelf goed alvorens u begint met de verwijdering.
Bekijk zeker de website van OVAM eens.
Draag zeker beschermende kledij.
Roep anders de hulp van een dakwerker met opleidingsattest eenvoudige handelingen in.

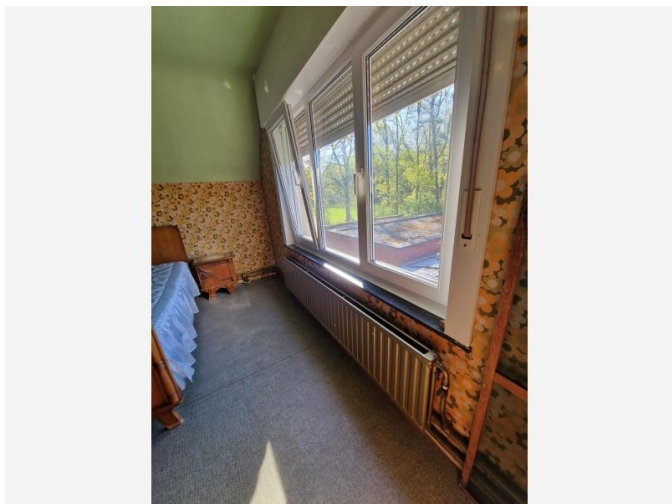
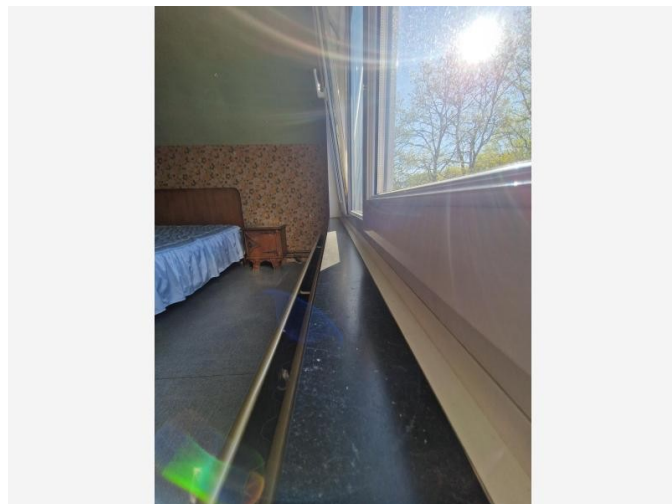
Eindbeoordeling materiaalrisico	Laag materiaalrisico en/of verlaagde kans op vezelvrijgave
---------------------------------	--

#	Type	Referentie	Resultaat
5.1	Puntmonster	Staal 4	Chrysotiel

Beschrijving	Masal venstertabletten
Omgeving	Binnen
Primaire drager	Wandopening verticaal (raam, deur, ...)
Asbestmateriaal	Plaat, paneel, tablet - Type Massal
Bindmiddel van asbestmateriaal	Cement
Gebondenheid op basis van bindmiddel	Hecht
Hoeveelheid (oppervlakte - dikte - aantal)	• 0,20 m ² - 2,00 cm - 5 stuks
Totaal volume	0,02 m ³
Eenvoudig bereikbaar	Ja
Bevestigingswijze	• Geklemd
Identificatiemethode	Een monstername door de asbestdeskundige met laboanalyse door een asbestlabo.
Destructieve handeling voor identificatie	Nee

Zorgvuldig beheren

- Zorg voor een veilig beheer. Vermijd het beschadigen van het asbestmateriaal. Controleer de toestand jaarlijks op wijzigingen.

- Eenvoudige handelingen: mag via doe-het-zelf of door werknemer(s) met opleidingsattest eenvoudige handelingen
Deze panelen mag u zelf verwijderen.

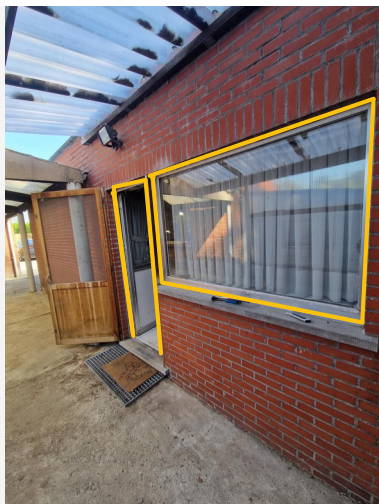
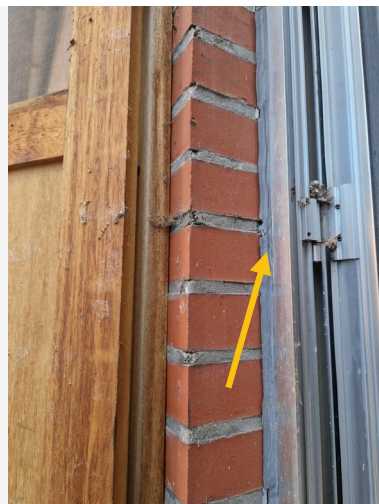
Eindbeoordeling materiaalrisico	Laag materiaalrisico en/of verlaagde kans op vezelvrijgave
---------------------------------	--

#	Type	Referentie	Resultaat
6.1	Mengmonster	Staal 7	Chrysotiel

Beschrijving	Mastiek raam en deur bijgebouw
Omgeving	Buiten
Primaire drager	Wandopening verticaal (raam, deur, ...)
Asbestmateriaal	In-situ afwerkingslagen - Pasta, stopverf, voegsel, stopsel, vulsel, mastiek, katten, ...
Bindmiddel van asbestmateriaal	Kitten, mastiek, pasta
Gebondenheid op basis van bindmiddel	Hecht
Hoeveelheid (gewicht - aantal)	<ul style="list-style-type: none">• 1,00 kg - 1 stuk
Totaal gewicht	1,00 kg
Eenvoudig bereikbaar	Ja
Bevestigingswijze	<ul style="list-style-type: none">• Verlijmd, ingegoten, versmeerd
Identificatiemethode	Een monstername door de asbestdeskundige met laboanalyse door een asbestlabo.
Destructieve handeling voor identificatie	Nee

Zorgvuldig beheren

- Zorg voor een veilig beheer. Vermijd het beschadigen van het asbestmateriaal. Controleer de toestand jaarlijks op wijzigingen.

- Eenvoudige handelingen: mag via doe-het-zelf of door werknemer(s) met opleidingsattest eenvoudige handelingen
Mag via doe het zelf. Informeer uzelf alvorens u begint. Check de website van OVAM. Gebruik beschermende kledij en voer het afval op de correcte manier af. Verpak het materiaal dubbel in plastic en gebruik asbest afvalzakken. Probeer de profielen of het glas niet te breken bij de verwijdering. Anders is het ten sterkste aangeraden een vakman met opleidingsattest "Eenvoudige handelingen asbest" te contacteren. Kijk achteraan in het asbestattest naar de toelichtingen bij de verwijderingstechnieken. Zeker die van eenvoudige handelingen en doe het zelf. Hou rekening met de nodige voorzorgsmaatregelen en PBM's zoals een FFP3 mondmasker en handschoenen. Zorg ervoor dat de ramen en deuren gesloten zijn van de ruimtes waar de werken plaatsvinden en dat er geen derden aanwezig zijn. Gebruik ook geen elektrisch snelwerkend gereedschap bij asbestverwijderingswerken.

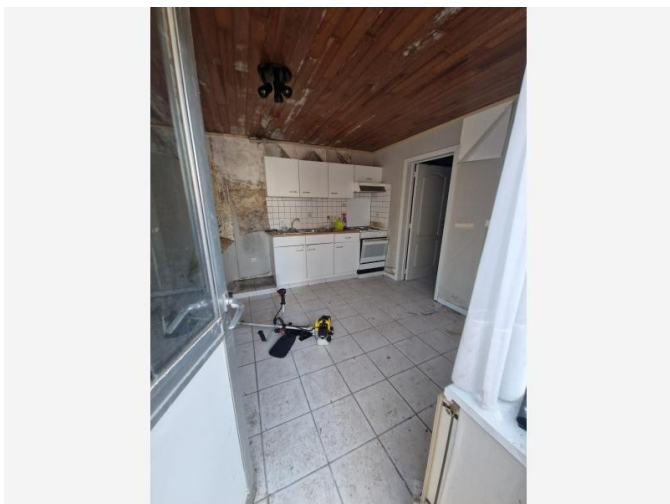
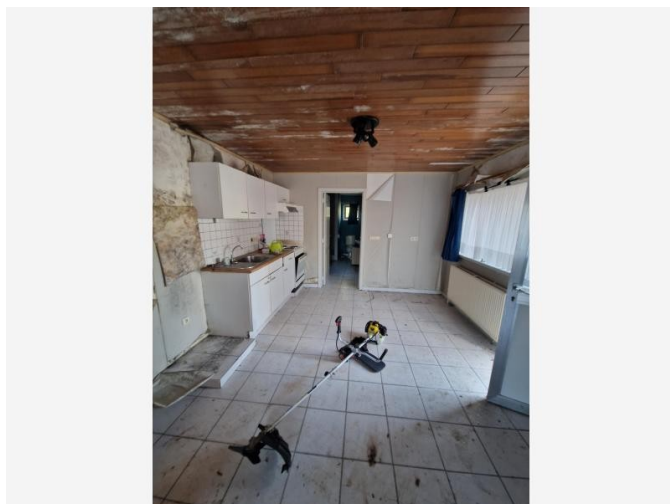
In de woning zijn de plafonds op de 1ste verdieping afgewerkt met plaatmateriaal. Ook alle plafonds van het bijgebouw zijn afgewerkt met plaatmateriaal. Gyproc, hout en kunstof plaatmateriaal; deze zijn alle niet-asbestverdacht bevonden. Het is best mogelijk dat er achter de platen nog asbesthoudende platen of andere materialen zich bevinden maar hiervoor is destructief onderzoek nodig om dit te bevestigen.

Basis voor advies	De asbestdeskundige beoordeelt het materiaal als niet-asbestverdacht.
--------------------------	---

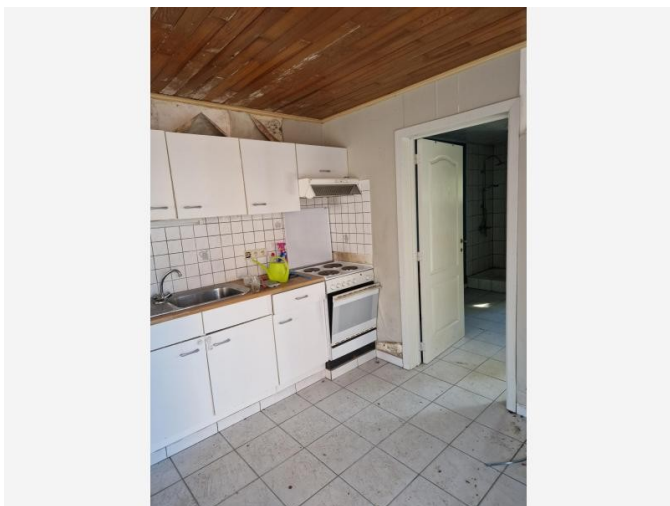
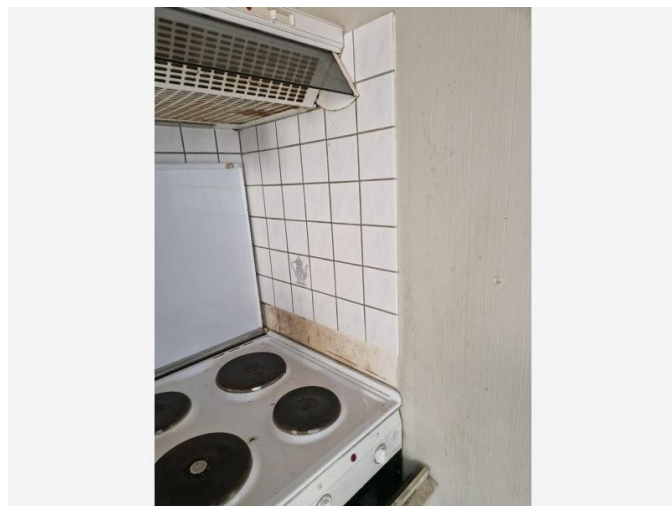
#	Type	Referentie	Resultaat
8.1	Mengmonster	Staal 5	Geen asbest

Beschrijving	Pleisterwerk muren bijgebouw
Omgeving	Binnen
Primaire drager	Binnenwand
Bindmiddel van materiaal	Gips - kalk
Gebondenheid op basis van bindmiddel	Niet-hechtgebonden
Hoeveelheid (oppervlakte - dikte - aantal)	• 90,00 m ² - 1,20 cm - 1 stuk
Totaal volume	1,08 m ³
Identificatiemethode	Een monstername door de asbestdeskundige met laboanalyse door een asbestlabo.
Destructieve handeling voor identificatie	Nee

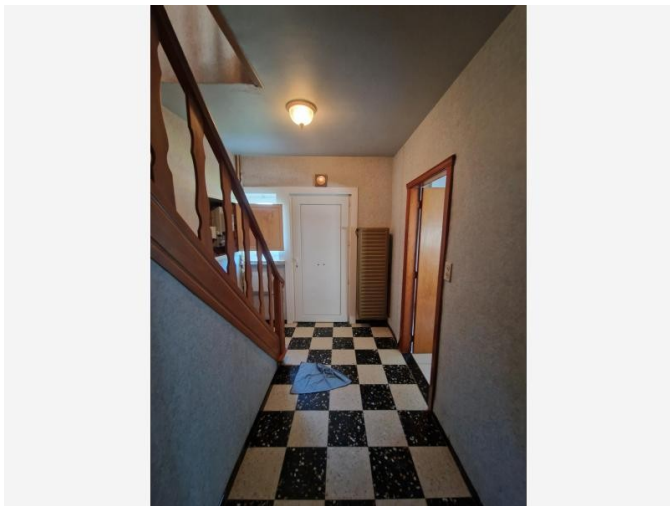
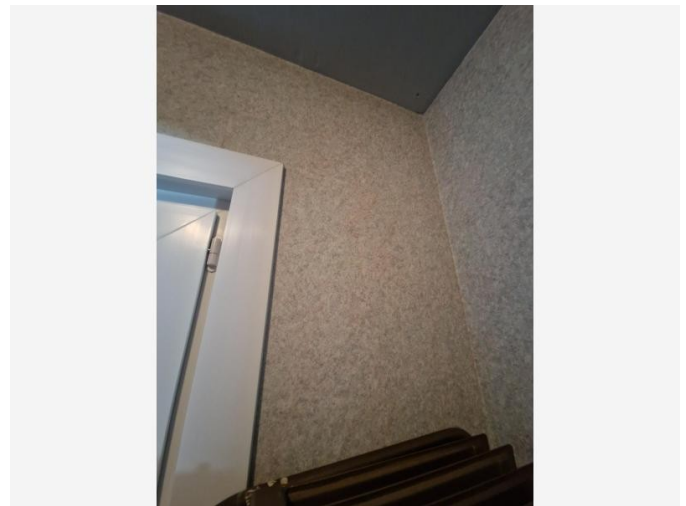
#	Type	Referentie	Resultaat
9.1	Mengmonster	Staal 2 plafonds	Geen asbest

Beschrijving	Pleisterwerk plafonds
Omgeving	Binnen
Primaire drager	Plafond
Bindmiddel van materiaal	Gips - kalk
Gebondenheid op basis van bindmiddel	Niet-hechtgebonden
Hoeveelheid (oppervlakte - dikte - aantal)	• 100,00 m ² - 1,20 cm - 1 stuk
Totaal volume	1,20 m ³
Identificatiemethode	Een monstername door de asbestdeskundige met laboanalyse door een asbestlabo.
Destructieve handeling voor identificatie	Nee

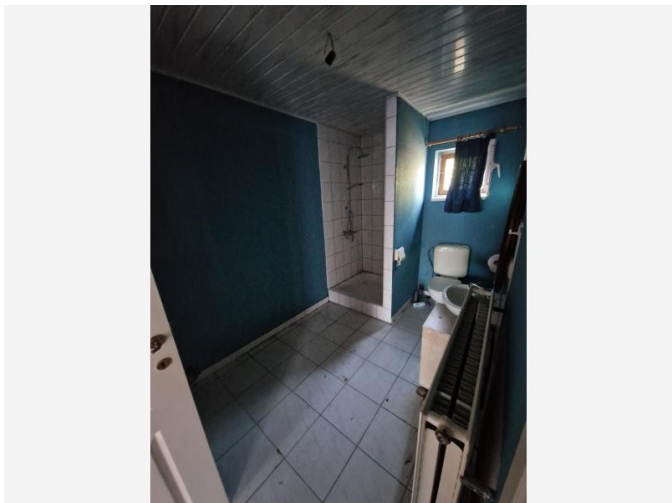
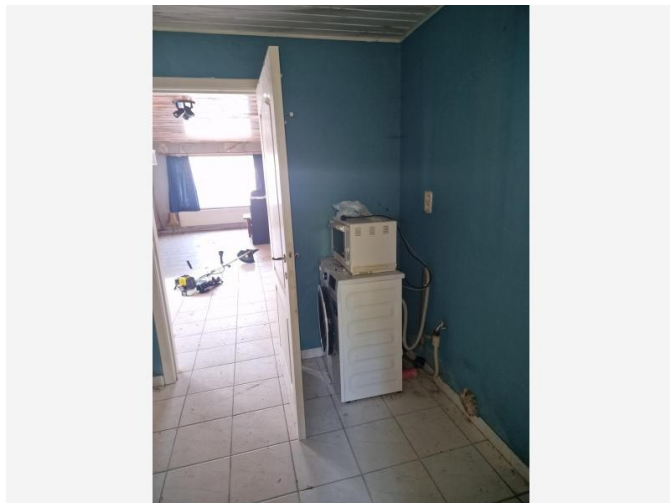
Fiche 10: Smeerlaag- cementering badkamer bijgebouw

#	Type	Referentie	Resultaat
10.1	Mengmonster	Staal 6	Geen asbest

Beschrijving	Smeerlaag- cementering badkamer bijgebouw
Omgeving	Binnen
Primaire drager	Binnenwand
Bindmiddel van materiaal	Cement
Gebondenheid op basis van bindmiddel	Hecht
Hoeveelheid (gewicht - aantal)	<ul style="list-style-type: none">• 30,00 kg - 1 stuk
Totaal gewicht	30,00 kg
Identificatiemethode	Een monstername door de asbestdeskundige met laboanalyse door een asbestlabo.
Destructieve handeling voor identificatie	Nee

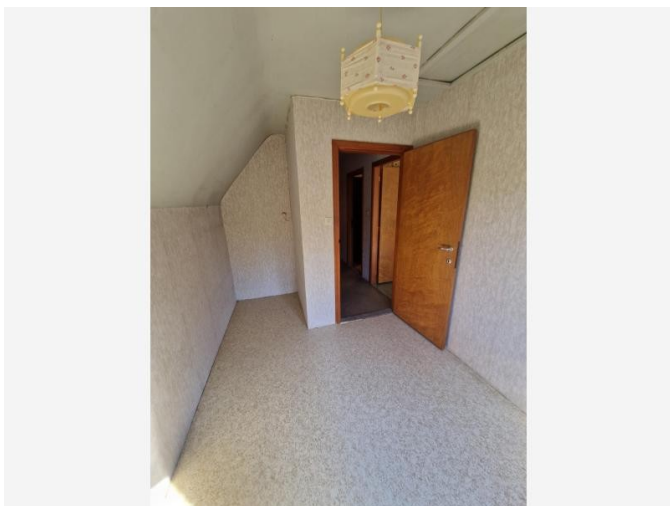
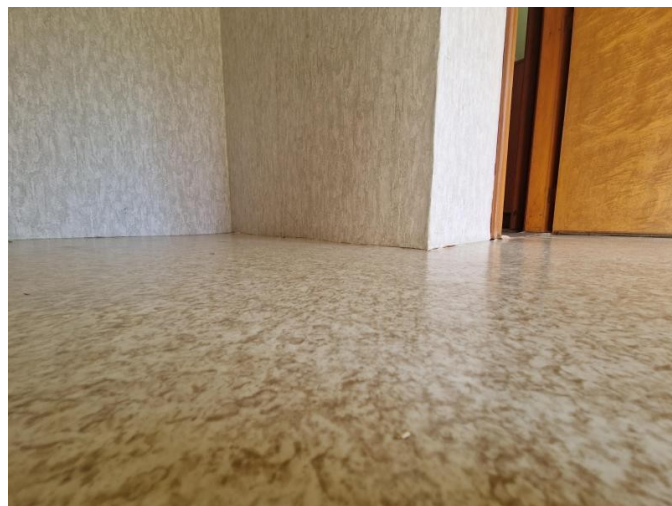
Fiche 11: Vinyl Slaapkamer 3

#	Type	Referentie	Resultaat
11.1	Puntmonster	Staal 3	Geen asbest

Beschrijving	Vinyl Slaapkamer 3
Omgeving	Binnen
Primaire drager	Vloer
Bindmiddel van materiaal	Kunststof of -hars
Gebondenheid op basis van bindmiddel	Hecht
Hoeveelheid (oppervlakte - aantal)	• 12,00 m ² - 1 stuk
Totale oppervlakte	12,00 m ²
Identificatiemethode	Een monstername door de asbestdeskundige met laboanalyse door een asbestlabo.
Destructieve handeling voor identificatie	Nee

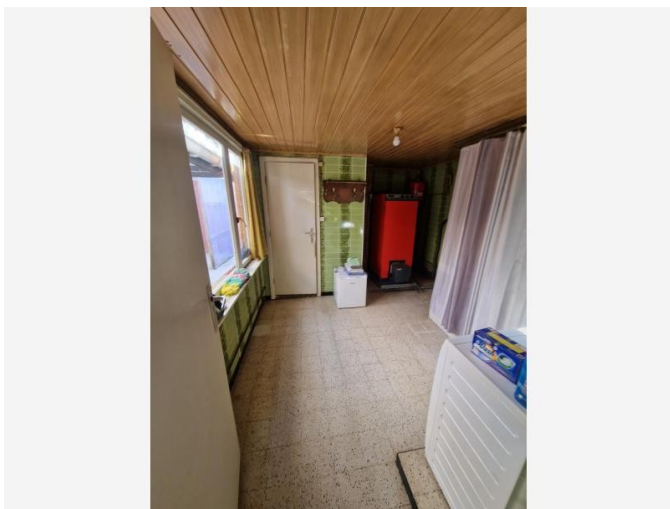
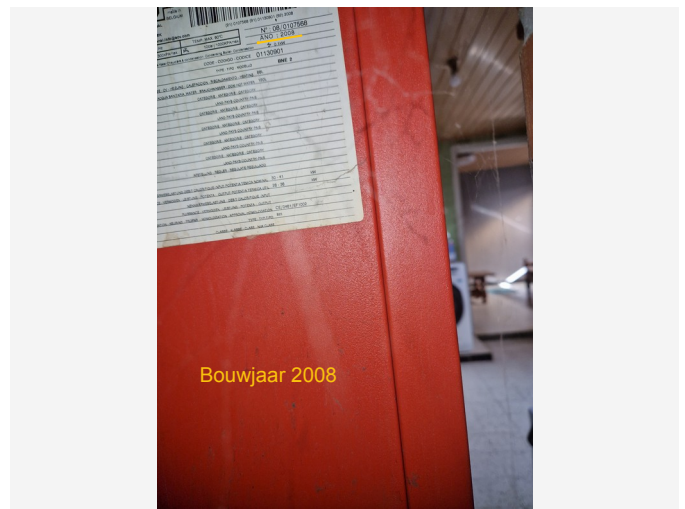
Beschrijving	Notitie	Terug te vinden op plannen
Fiche 13: Recente verwarmingsketel	Verwarmingsketel van na 2000. Hieruit kunnen we stellen dat er geen asbest materiaal meer aanwezig is in de ketel (koord, koppelingen, plaatmateriaal).	-

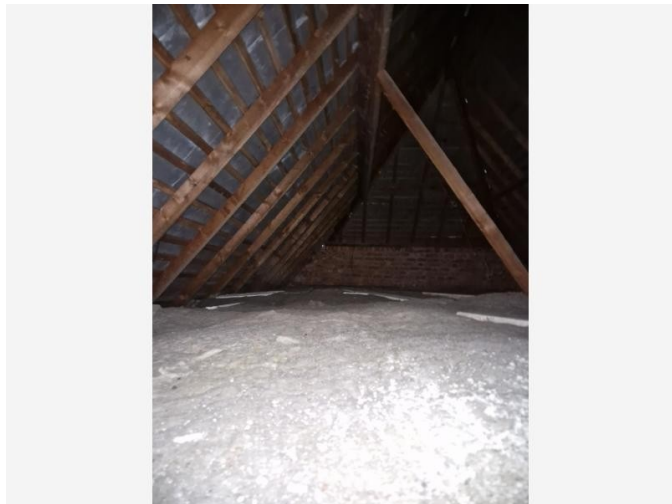
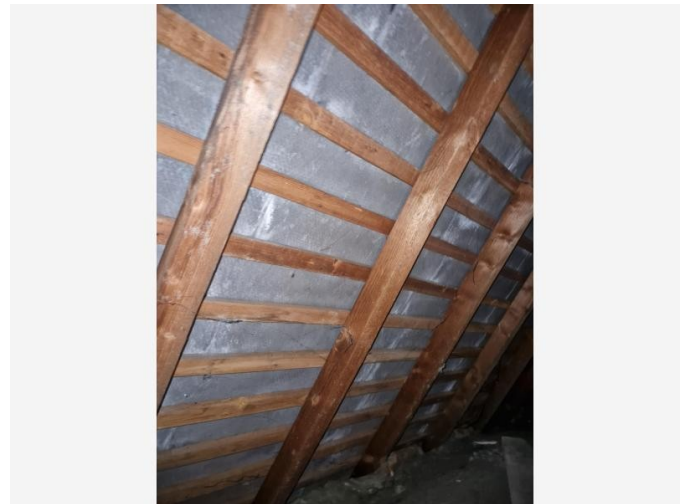
Beschrijving	Notitie	Terug te vinden op plannen
Fiche 14: Geen onderdak aanwezig	Vault het zolderluik zijn de leien meteen zichtbaar. Er is geen gebruik gemaakt van plaatmateriaal.	-
Fiche 15: Geen lift aanwezig	Er is geen lift aanwezig.	-
Fiche 16: Geen leidingisolatie uit gips/kalk	Er is geen verdachte leidingisolatie uit gips/kalk terug te vinden.	-
