# Asbestinventarisatetest

Moorselbaan 136, 9300 Aalst

Attestnummer : 20260507-000214.000

Uitgegeven op : 07.05.2026

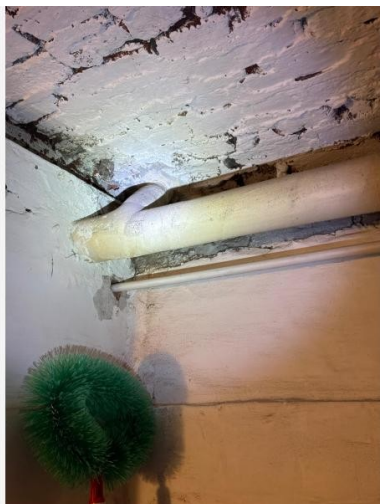
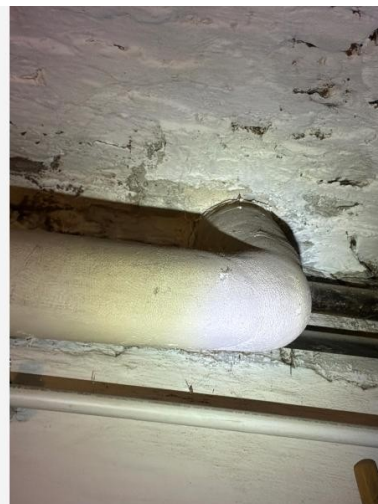
Eindbeoordeling materiaalrisico	Hoog materiaalrisico en/of hoge kans op vezelvrijgave
---------------------------------	---

Gebondenheid	Categorie 2: niet-hechtgebonden met matrix
Asbestsoort (vezeltype)	Crocidoliet aanwezig
Asbestconcentratie	Hoog ( $\geq 50\%$ )
Afschermingsgraad van het gehele materiaal	Geheel of deels vrij aan de binnenlucht, maar geen contact met binnenluchtstromen
Toestand van het materiaal	Matig beschadigd, matig verweerd

#	Type	Referentie	Resultaat
1.1	Mengmonster	Mm3	Crocidoliet, Amosiet

<b>Beschrijving</b>	buisisolatie verwarmingsbuizen
<b>Omgeving</b>	Binnen
<b>Primaire drager</b>	HVAC infrastructuur en uitrusting
<b>Asbestmateriaal</b>	In-situ afwerkingslagen - Thermische isolatie
<b>Bindmiddel van asbestmateriaal</b>	Gips - kalk
<b>Gebondenheid op basis van bindmiddel</b>	Niet-hechtgebonden
<b>Hoeveelheid (lengte - omtrek - dikte - aantal)</b>	<ul style="list-style-type: none"><li>• 1,00 m - 30,00 cm - 1,00 cm - 1 stuk</li></ul>
<b>Totaal volume</b>	0,003 m <sup>3</sup>
<b>Eenvoudig bereikbaar</b>	Ja
<b>Bevestigingswijze</b>	<ul style="list-style-type: none"><li>• Verlijmd, ingegoten, versmeerd</li></ul>
<b>Identificatiemethode</b>	Een monstername door de asbestdeskundige met laboanalyse door een asbestlabo.
<b>Destructieve handeling voor identificatie</b>	Nee
<b>Opmerking</b>	Geschatte hoeveelheid. Stuk te klein voor 2 aparte mengstalen MM : Rechten 3 MM: Bochten 3

**Dringend verwijderen**

- Zorg voor een veilig beheer. Vermijd het beschadigen van het asbestmateriaal. Controleer de toestand jaarlijks op wijzigingen.
- Verwijder dit asbestmateriaal zo snel mogelijk. Volg de toestand goed op.

- Hermetische zone (erkend asbestverwijderaar)  
Groot risico op contaminaties, enkel te verwijderen door gespecialiseerde firma's. Enkel te verwijderen door middel van hermetische zone.

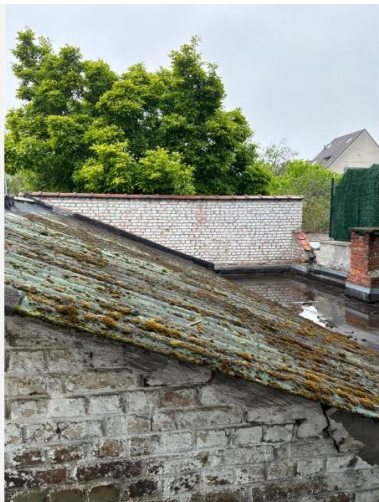
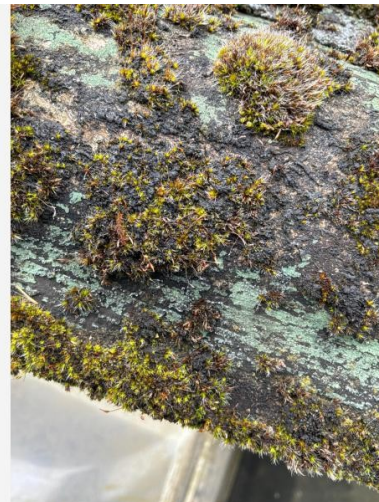
Eindbeoordeling materiaalrisico	Verhoogd materiaalrisico en/of verhoogde kans op vezelvrijgave
---------------------------------	--

Gebondenheid	Categorie 1: hechtgebonden in oorsprong
Asbestsoort (vezeltype)	Crocidoliet aanwezig
Asbestconcentratie	Laag (< 50%)
Afschermingsgraad van het gehele materiaal	Geheel of deels vrij aan de buitenlucht, maar geen contact met binnenlucht
Toestand van het materiaal	Matig beschadigd, matig verweerd

Beschrijving	golfplaten dak
Omgeving	Buiten
Primaire drager	Schuin dak
Asbestmateriaal	Dak- en gevelbekleding - Golfplaat
Bindmiddel van asbestmateriaal	Cement
Gebondenheid op basis van bindmiddel	Hecht
Hoeveelheid (oppervlakte - aantal)	<ul style="list-style-type: none"><li>• 30,00 m<sup>2</sup> - 1 stuk</li></ul>
Totale oppervlakte	30,00 m <sup>2</sup>
Eenvoudig bereikbaar	Ja
Bevestigingswijze	<ul style="list-style-type: none"><li>• Geschroefd</li></ul>
Identificatiemethode	De asbestdeskundige beoordeelt het materiaal als asbesthoudend, en dit zonder monsternamen.
Destructieve handeling voor identificatie	Nee
Opmerking	Geschatte hoeveelheid. Breukvlak gemaakt: duidelijk asbestvezels aanwezig.

Verwijderen

- Zorg voor een veilig beheer. Vermijd het beschadigen van het asbestmateriaal. Controleer de toestand jaarlijks op wijzigingen.
- Hemelwater dat afspoelt van asbestcement daken of gevels kan asbestdeeltjes bevatten. Gebruik het enkel voor gesloten circuits (bv. spoelen toiletten). Reinig na het vervangen van het dak of de gevel de dakgoten en regenwaterput of -ton om asbesthoudend sediment of slib te verwijderen
- Voer bijkomende staalname(s) uit.

- Eenvoudige handelingen: mag via doe-het-zelf of door werknemer(s) met opleidingsattest eenvoudige handelingen  
Bij het uitvoeren van eenvoudige handelingen, zoals toegestaan via doe-het-zelfmethoden of door werknemers met een opleidingsattest, is het gebruik van de juiste persoonlijke beschermingsmiddelen (PBM's) verplicht om blootstelling aan asbestvezels te voorkomen. Wij adviseren echter om asbest te laten verwijderen door een werknemer met opleidingscertificaat. Maar het is ook toegestaan via de doe-het-zelfmethode, mits de juiste voorzorgsmaatregelen en PBM's in acht worden genomen. De te gebruiken PBMs zijn:

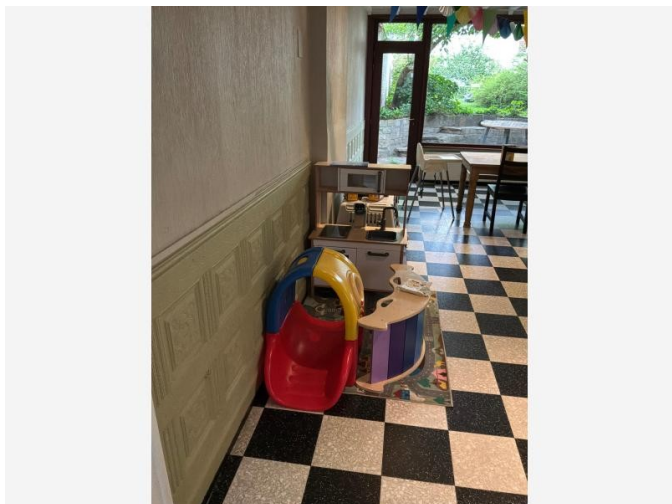
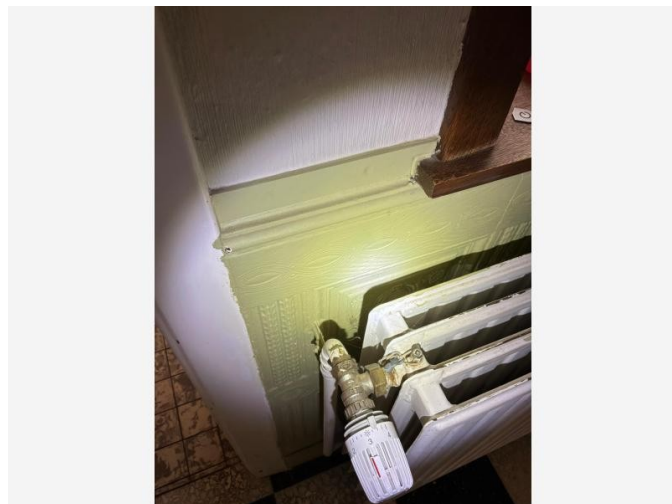
Eindbeoordeling materiaalrisico	Verhoogd materiaalrisico en/of verhoogde kans op vezelvrijgave
---------------------------------	--

Gebondenheid	Categorie 1: hechtgebonden in oorsprong
Asbestsoort (vezeltype)	Crocidoliet aanwezig
Asbestconcentratie	Laag (< 50%)
Afschermingsgraad van het gehele materiaal	Geheel of deels vrij aan de binnenlucht, maar geen contact met binnenluchtstromen
Toestand van het materiaal	Licht beschadigd, licht verweerd. Intacte calciumsilicaatplaat of materiaal met categorie 3-gebondenheid

Beschrijving	Asbest lambrisering
Omgeving	Binnen
Primaire drager	Binnenwand
Asbestmateriaal	Dak- en gevelbekleding - Plaat
Bindmiddel van asbestmateriaal	Cement
Gebondenheid op basis van bindmiddel	Hecht
Hoeveelheid (oppervlakte - dikte - aantal)	<ul style="list-style-type: none"><li>• 20,00 m<sup>2</sup> - 1,00 cm - 1 stuk</li></ul>
Totaal volume	0,20 m <sup>3</sup>
Eenvoudig bereikbaar	Ja
Bevestigingswijze	<ul style="list-style-type: none"><li>• Geklemd</li><li>• Verlijmd, ingegoten, versmeerd</li></ul>
Identificatiemethode	<p>De asbestdeskundige beoordeelt het materiaal als asbestverdacht en dus asbesthoudend, en dit zonder monstername.</p> <p>Motivatie: De monstername brengt andere schade aan dan schade die inherent is aan de monstername.</p>
Destructieve handeling voor identificatie	Nee
Opmerking	Geschatte hoeveelheid

Verwijderen

- Zorg voor een veilig beheer. Vermijd het beschadigen van het asbestmateriaal. Controleer de toestand jaarlijks op wijzigingen.
- Voer bijkomende staalname(s) uit.

- Eenvoudige handelingen: mag via doe-het-zelf of door werknemer(s) met opleidingsattest eenvoudige handelingen  
Bij het uitvoeren van eenvoudige handelingen, zoals toegestaan via doe-het-zelfmethoden of door werknemers met een opleidingsattest, is het gebruik van de juiste persoonlijke beschermingsmiddelen (PBM's) verplicht om blootstelling aan asbestvezels te voorkomen. Wij adviseren echter om asbest te laten verwijderen door een werknemer met opleidingscertificaat. Maar het is ook toegestaan via de doe-het-zelfmethode, mits de juiste voorzorgsmaatregelen en PBM's in acht worden genomen. De te gebruiken PBMs zijn:
  - FFP3-mondmasker of halfgelaatsmasker met P3 filter
  - wegwerpoverall (Tyvek CATIII, type 5en 6)

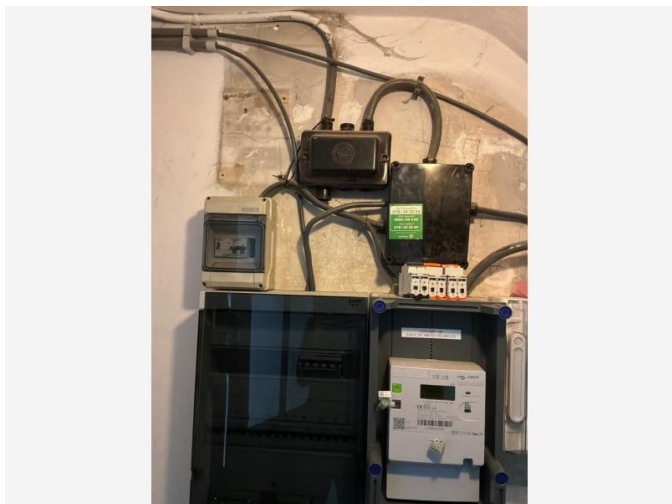
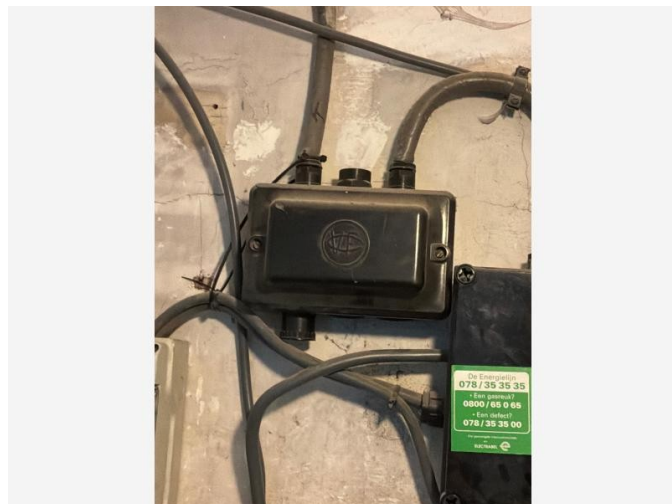
Eindbeoordeling materiaalrisico	Laag materiaalrisico en/of verlaagde kans op vezelvrijgave
---------------------------------	--

Gebondenheid	Categorie 1: hechtgebonden in oorsprong
Asbestsoort (vezeltype)	Crocidoliet aanwezig
Asbestconcentratie	Laag (< 50%)
Afschermingsgraad van het gehele materiaal	Geheel of deels vrij aan de binnenlucht, maar geen contact met binnenluchtstromen
Toestand van het materiaal	Onbeschadigd, niet verweerd

Beschrijving	Bakeliet electra
Omgeving	Binnen
Primaire drager	Communicatie en elektrische infrastructuur en uitrusting
Asbestmateriaal	Plaat, paneel, tablet - Type Bakeliet
Bindmiddel van asbestmateriaal	Kunststof of -hars
Gebondenheid op basis van bindmiddel	Hecht
Hoeveelheid (oppervlakte - dikte - aantal)	<ul style="list-style-type: none"> <li>• 0,59 m<sup>2</sup> - 0,30 cm - 1 stuk</li> </ul>
Totaal volume	0,002 m <sup>3</sup>
Eenvoudig bereikbaar	Ja
Bevestigingswijze	<ul style="list-style-type: none"> <li>• Onbekend</li> </ul>
Identificatiemethode	<p>De asbestdeskundige beoordeelt het materiaal als asbestverdacht en dus asbesthoudend, en dit zonder monstername.</p> <p>Motivatie: De monstername brengt andere schade aan dan schade die inherent is aan de monstername.</p>
Destructieve handeling voor identificatie	Nee
Opmerking	<p>Geschatte hoeveelheid</p> <p>Betreft verschillende toepassingen in bakeliet</p>

Zorgvuldig beheren

- Zorg voor een veilig beheer. Vermijd het beschadigen van het asbestmateriaal. Controleer de toestand jaarlijks op wijzigingen.
- Voer bijkomende staalname(s) uit.

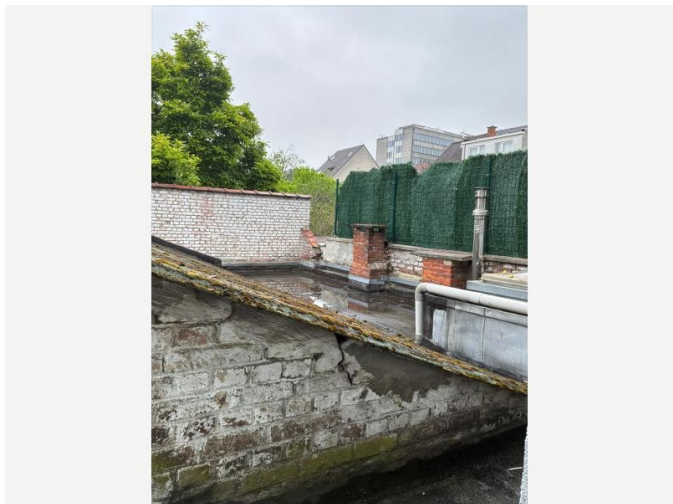
**Reden:** Het te onderzoeken materiaal situeert zich hoger dan 3,50 m te rekenen vanaf een veilige ondergrond

**Uitleg van de asbestdeskundige:** De binnenkant van de schouw is niet inspecteerbaar, aan de buitenkant van de schouw werd zichtbaar geen asbest aangetroffen. Bij werken in of aan de schouw extra aandacht besteden, hier kan zich mogelijks nog asbest schuilhouden. De inspecteur kon dit tijdens zijn bezoek niet vaststellen, daar deze handelingen onder een destructieve handeling zou vallen.

(Asbest)materiaal	Rookgaskanaal
Karakterisatie	Asbest (verdacht)
Primaire drager	HVAC infrastructuur en uitrusting

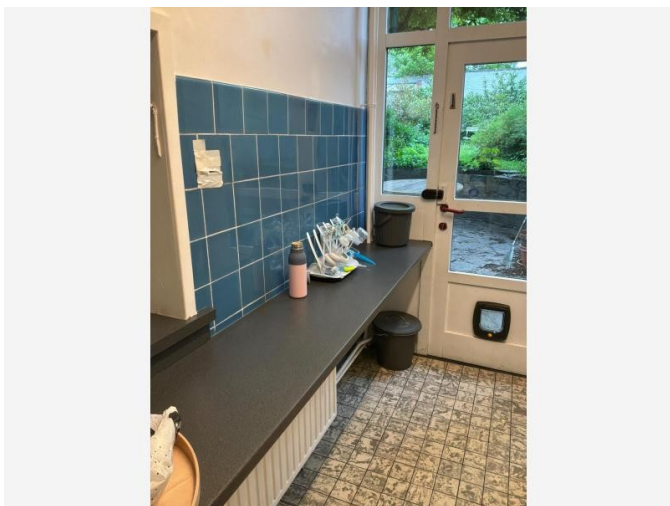
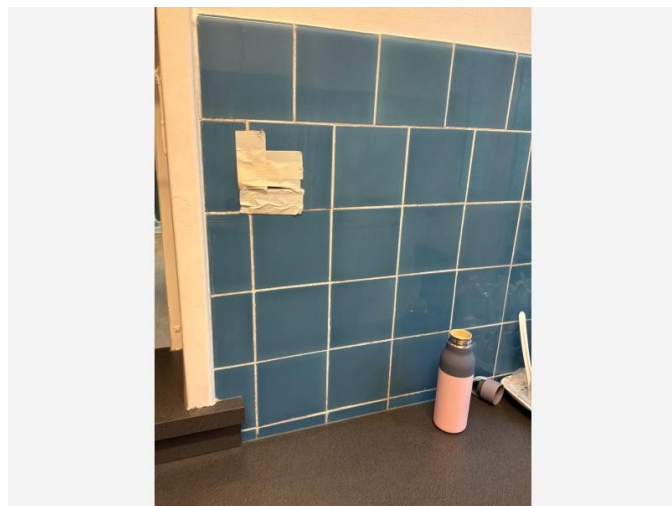
Mogelijk bevinden zich achter deze tegels verdachte lijmen. Bij werken aan de tegels is een aanvullend onderzoek aangewezen om de aard van de lijmen te bepalen.

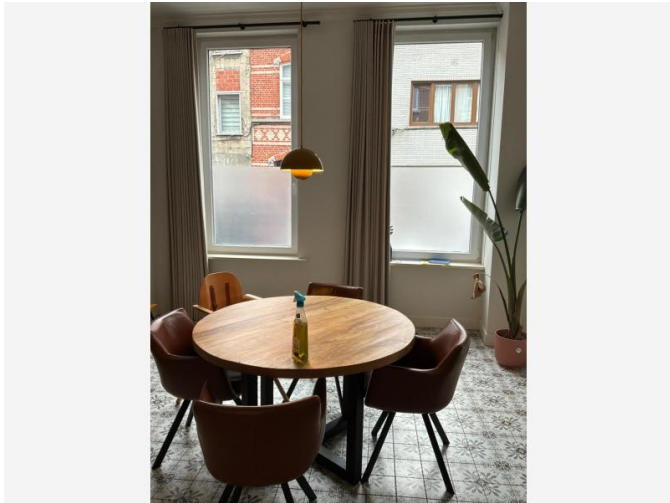
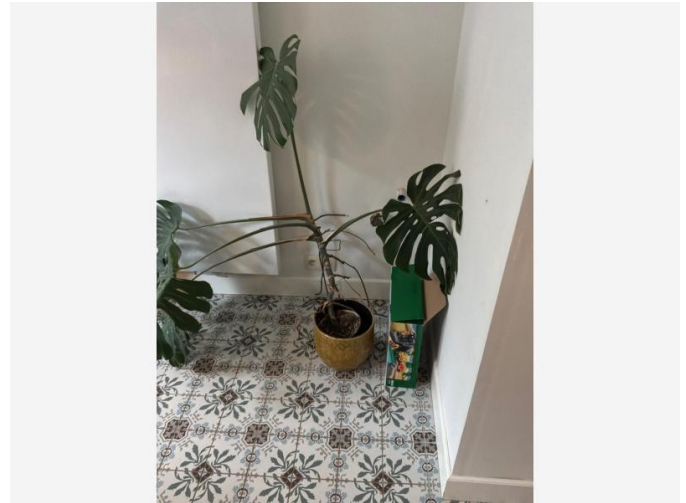
# Fiche 7: pleisterwerk wanden

Geen asbest

#	Type	Referentie	Resultaat
7.1	Mengmonster	mm01	Geen asbest

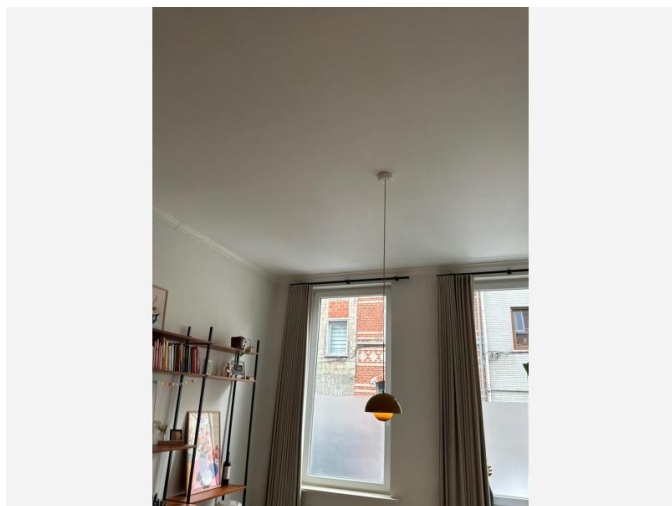
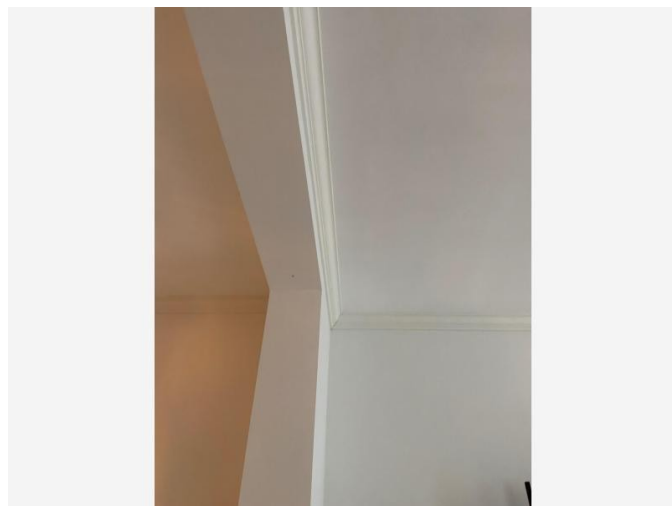
## Fiche 8: pleisterwerk plafond

Geen asbest

#	Type	Referentie	Resultaat
8.1	Mengmonster	mm02	Geen asbest

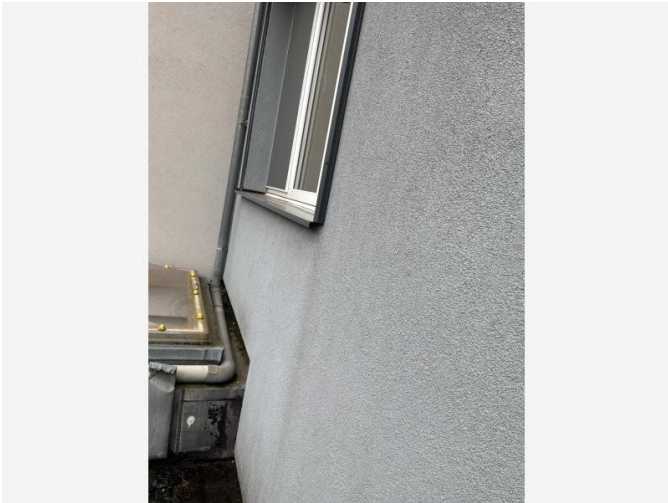
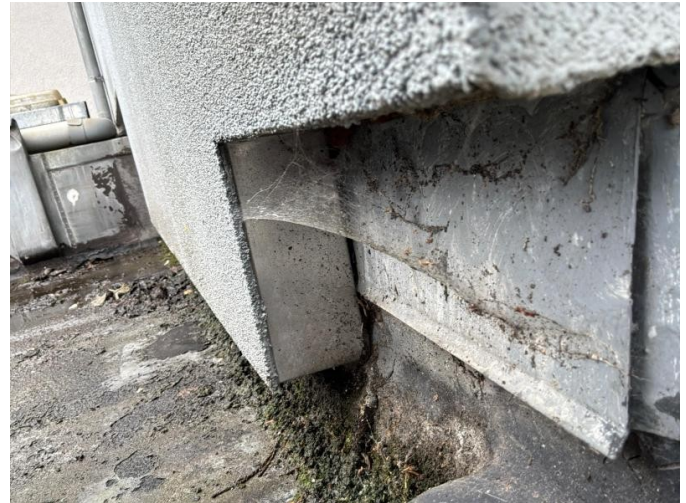
## Fiche 9: crepi gevel

Geen asbest

Beschrijving	crepi gevel
Omgeving	Buiten
Primaire drager	Wand buitenschil
Bindmiddel van materiaal	Gips - kalk
Gebondenheid op basis van bindmiddel	Niet-hechtgebonden
Hoeveelheid (oppervlakte - dikte - aantal)	• 50,00 m <sup>2</sup> - 1,00 cm - 1 stuk
Totaal volume	0,50 m <sup>3</sup>
Identificatiemethode	<p>De asbestdeskundige gebruikt een bewijsdocument andere dan een bestaande laboanalyse, met bevestiging door vaststelling en expertise en dit zonder monstername.</p> <p>Motivatie: De monstername brengt andere schade aan dan schade die inherent is aan de monstername.</p>
Destructieve handeling voor identificatie	Nee
Opmerking	Geschatte hoeveelheid

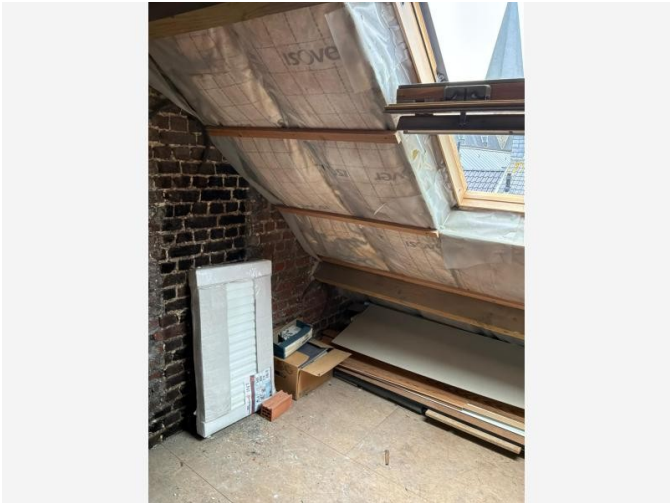
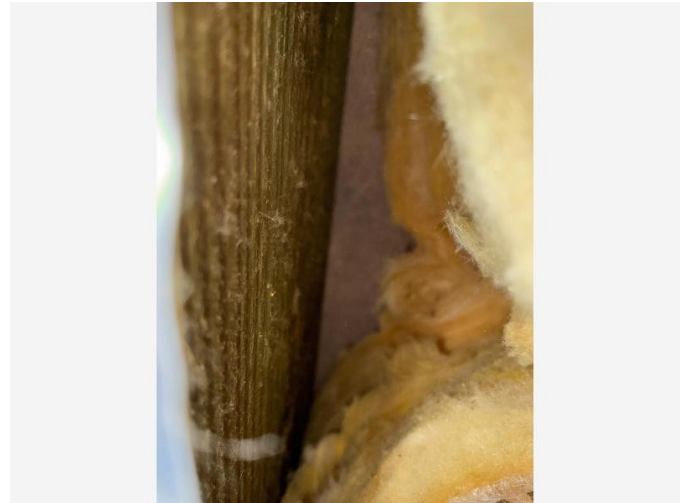
Geen asbest

Beschrijving	menuiserie onderdak (2009)
Omgeving	Binnen
Primaire drager	Schuin dak
Bindmiddel van materiaal	Cement
Gebondenheid op basis van bindmiddel	Hecht
Hoeveelheid (oppervlakte - dikte - aantal)	• 90,01 m <sup>2</sup> - 0,30 cm - 1 stuk
Totaal volume	0,27 m <sup>3</sup>
Identificatiemethode	De asbestdeskundige gebruikt een bewijsdocument andere dan een bestaande laboanalyse, met bevestiging door vaststelling en expertise en dit zonder monstername.
Destructieve handeling voor identificatie	Nee
Opmerking	Geschatte hoeveelheid. Geplaatst 2009
