Asbestinventarisatetest

Grote Zadelweg 63, 9420 Erpe-Mere

Attestnummer : 20260507-000212.000

Zone 1: Hoofdgebouw

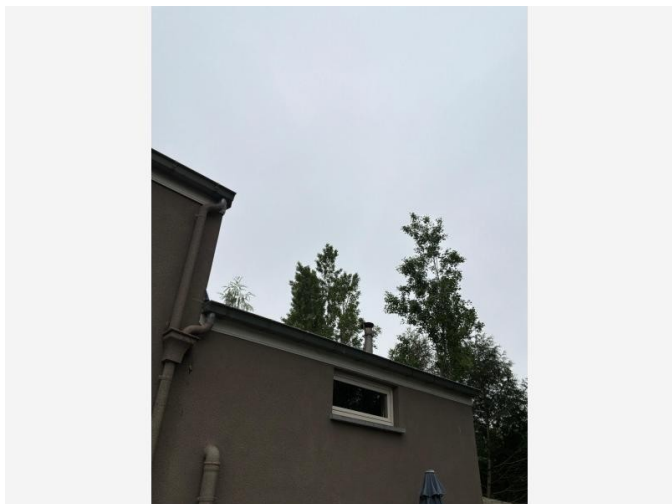
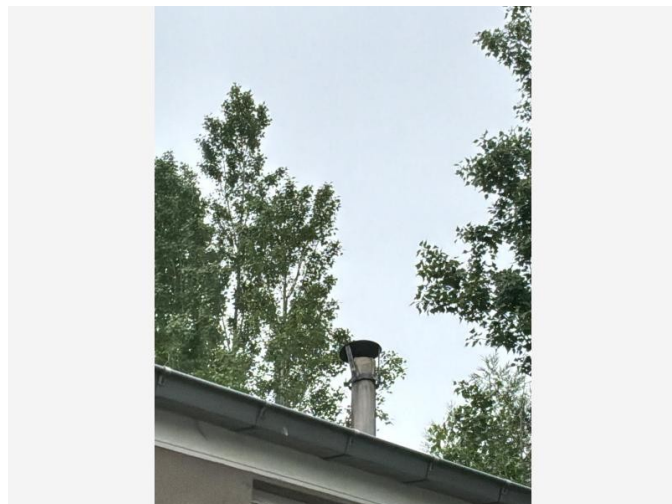
Het asbestmateriaal valt onder de mijlpaal van 2034.

Dringend verwijderen

Risicobeoordeling

Eindbeoordeling materiaalrisico	Hoog materiaalrisico en/of hoge kans op vezelvrijgave
---------------------------------	---

Gebondenheid	Categorie 1: hechtgebonden in oorsprong
Asbestsoort (vezeltype)	Crocidoliet aanwezig
Asbestconcentratie	Laag (< 50%)
Afschermingsgraad van het gehele materiaal	Geheel of deels vrij aan binnenluchtstromen
Toestand van het materiaal	Matig beschadigd, matig verweerd

Beschrijving	Asbest cement rookgaskanaal
Omgeving	Buiten
Primaire drager	HVAC infrastructuur en uitrusting
Asbestmateriaal	Rookgaskanaal
Bindmiddel van asbestmateriaal	Cement
Gebondenheid op basis van bindmiddel	Hecht
Hoeveelheid (lengte - omtrek - dikte - aantal)	<ul style="list-style-type: none">• 2,00 m - 30,00 cm - 1,00 cm - 1 stuk
Totaal volume	0,006 m ³
Eenvoudig bereikbaar	Ja
Bevestigingswijze	<ul style="list-style-type: none">• Geklemd
Identificatiemethode	<p>De asbestdeskundige beoordeelt het materiaal als asbestverdacht en dus asbesthoudend, en dit zonder monstername.</p> <p>Motivatie: Er is een onderzoeksbeperking die monstername verhindert; De ruimte of het materiaal bevindt zich hoger dan 3,5 meter vanaf een vaste ondergrond.</p>
Destructieve handeling voor identificatie	Nee
Opmerking	Geschatte hoeveelheid

- Zorg voor een veilig beheer. Vermijd het beschadigen van het asbestmateriaal. Controleer de toestand jaarlijks op wijzigingen.
- Voer bijkomende staalname(s) uit.

- Eenvoudige handelingen: mag via doe-het-zelf of door werknemer(s) met opleidingsattest eenvoudige handelingen
Bij het uitvoeren van eenvoudige handelingen, zoals toegestaan via doe-het-zelfmethoden of door werknemers met een opleidingsattest, is het gebruik van de juiste persoonlijke beschermingsmiddelen (PBM's) verplicht om blootstelling aan asbestvezels te voorkomen. Wij adviseren echter om asbest te laten verwijderen door een werknemer met opleidingscertificaat. Maar het is ook toegestaan via de doe-het-zelfmethode, mits de juiste voorzorgsmaatregelen en PBM's in acht worden genomen. De te gebruiken PBMs zijn:
 - FFP3-mondmasker of halfgelaatsmasker met P3 filter
 - wegwerpoverall (Tyvek CATIII, type 5en 6)

- afwasbaar schoeisel
- handschoenen wegwerp of afwasbaar
- Een veiligheidsbril is vereist om te voorkomen dat vezels in de ogen terechtkomen.
- De toepassingen dienen in zijn geheel, zonder te breken en zonder stofvorming verwijderd te worden. Gebruik hiervoor een vernevelaar of fixeermiddel om het asbestmateriaal eerst te fixeren.

Het afval dient op een correcte manier te worden verpakt en afgevoerd.

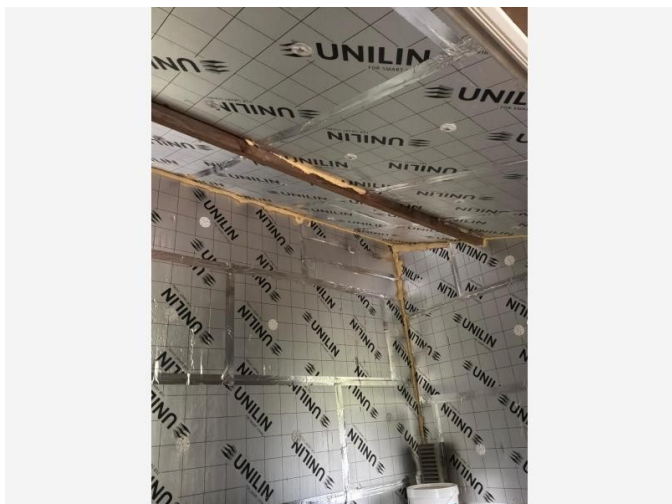
Situeringfoto

Tijdelijke beperking

Reden: Het te onderzoeken materiaal situeert zich hoger dan 3,50 m te rekenen vanaf een veilige ondergrond

Uitleg van de asbestdeskundige: Het dak bevindt zich hoger dan 3.5m van een veilige ondergrond. Het onderdak is van binnenuit niet te inspecteren. Hou rekening mee dat er zich mogelijk toch asbesthoudende materialen bevinden in het onderdak die de inspecteur niet kon vaststellen tijdens de inspectie. Extra controle aangeraden indien het onderdak verder geïnspecteerd kan worden.

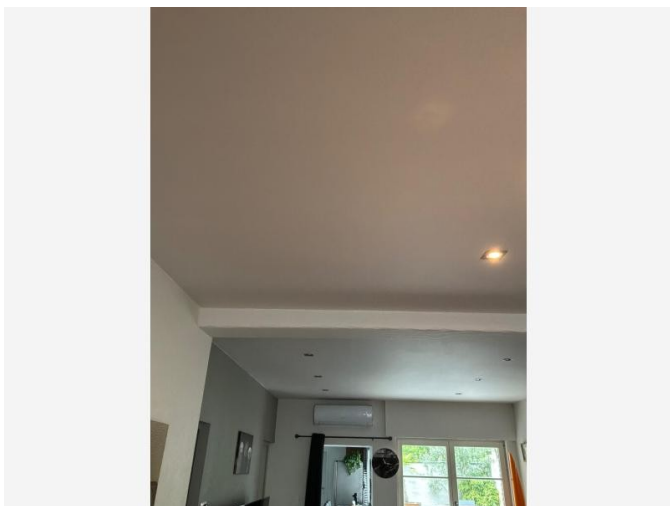
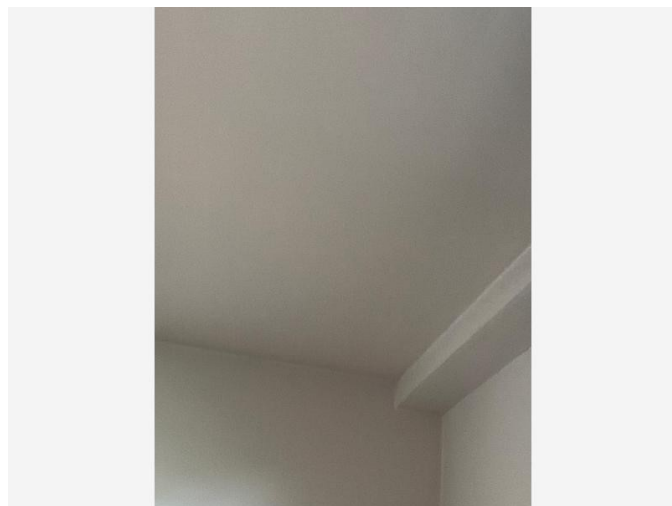
Informatie over een niet-asbestverdacht materiaal

Dit type plafond is niet asbest verdacht. Er kan echter geen uitspraak gedaan worden over de achterligende delen. Hier kunnen zich mogelijk nog verdacht materialen bevinden.

Basis voor advies	De asbestdeskundige beoordeelt het materiaal als niet-asbestverdacht.
--------------------------	---

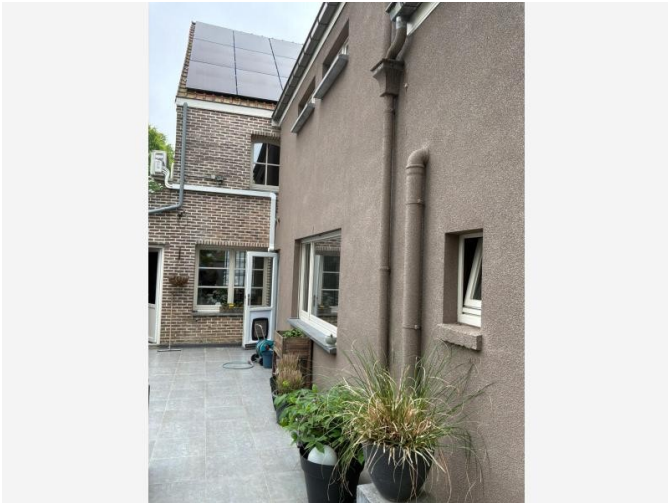
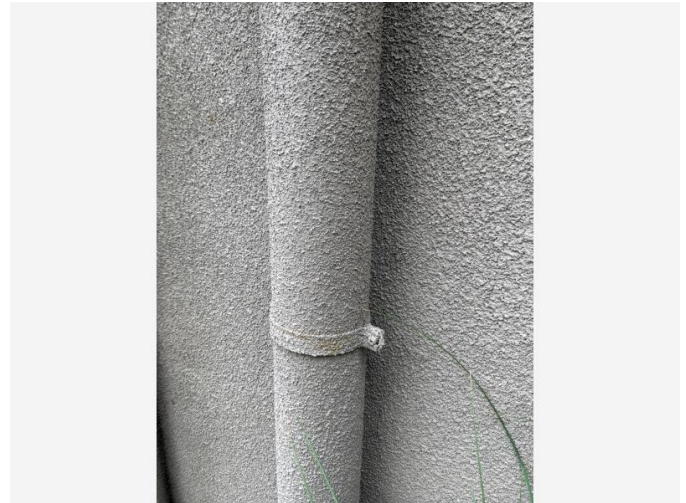
Fiche 4: crepi gevel

Geen asbest

Beschrijving	crepi gevel
Omgeving	Buiten
Primaire drager	Wand buitenschil
Bindmiddel van materiaal	Gips - kalk
Gebondenheid op basis van bindmiddel	Niet-hechtgebonden
Hoeveelheid (oppervlakte - dikte - aantal)	• 50,00 m ² - 1,00 cm - 1 stuk
Totaal volume	0,50 m ³
Identificatiemethode	<p>De asbestdeskundige gebruikt een bewijsdocument andere dan een bestaande laboanalyse, met bevestiging door vaststelling en expertise en dit zonder monstername.</p> <p>Motivatie: De monstername brengt andere schade aan dan schade die inherent is aan de monstername.</p>
Destructieve handeling voor identificatie	Nee
Opmerking	Geschatte hoeveelheid. Spuitkurk

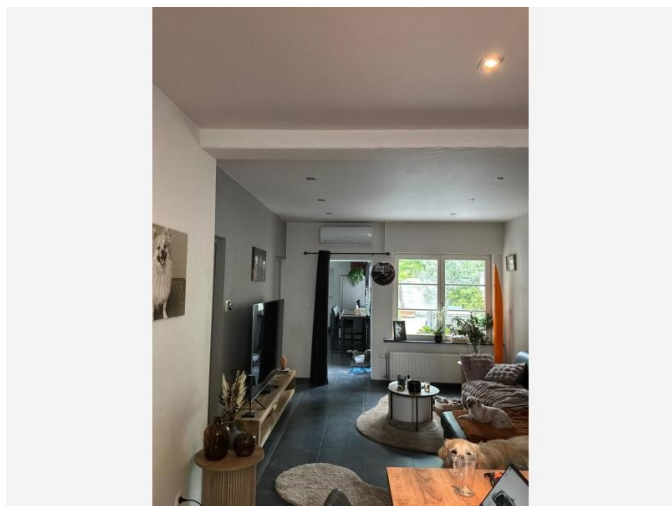
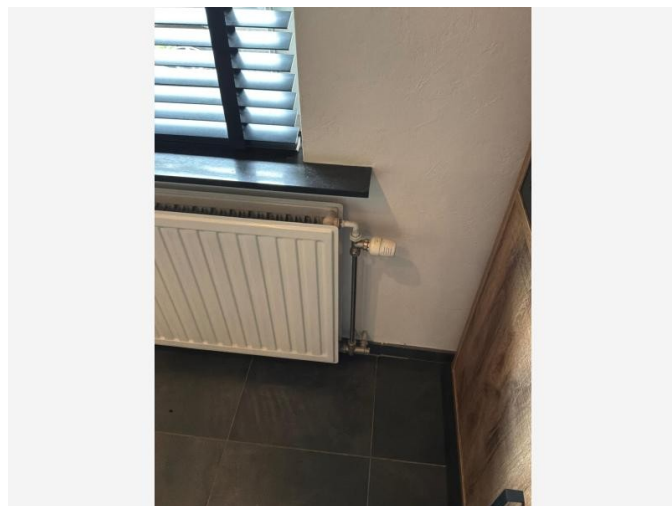
Geen asbest

#	Type	Referentie	Resultaat
5.1	Mengmonster	mm01	Geen asbest

Beschrijving	pleisterwerk wanden
Omgeving	Binnen
Primaire drager	Binnenwand
Bindmiddel van materiaal	Gips - kalk
Gebondenheid op basis van bindmiddel	Niet-hechtgebonden
Hoeveelheid (oppervlakte - dikte - aantal)	• 115,00 m ² - 1,00 cm - 1 stuk
Totaal volume	1,15 m ³
Identificatiemethode	Een monstername door de asbestdeskundige met laboanalyse door een asbestlabo.
Destructieve handeling voor identificatie	Nee
Opmerking	Geschatte hoeveelheid. Monsters genomen conform IP2. Ruimtes niet aanwezig:

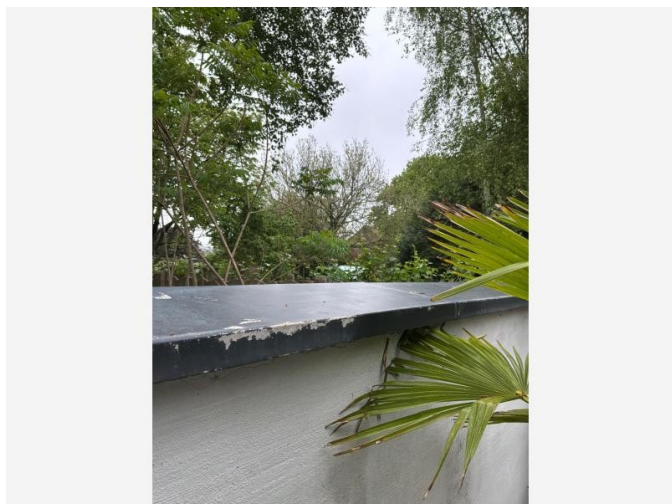
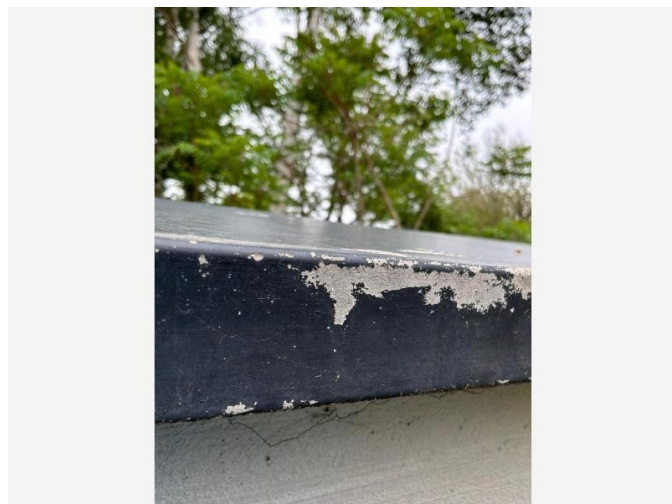
Geen asbest

#	Type	Referentie	Resultaat
6.1	Puntmonster	Mm2	Geen asbest

Beschrijving	Cement dekstenen
Omgeving	Buiten
Primaire drager	Wand vrijstaand (scheidingsmuur, ...)
Bindmiddel van materiaal	Cement
Gebondenheid op basis van bindmiddel	Hecht
Hoeveelheid (oppervlakte - dikte - aantal)	• 4,00 m ² - 3,00 cm - 1 stuk
Totaal volume	0,12 m ³
Identificatiemethode	Een monstername door de asbestdeskundige met laboanalyse door een asbestlabo.
Destructieve handeling voor identificatie	Nee
Opmerking	Geschatte hoeveelheid

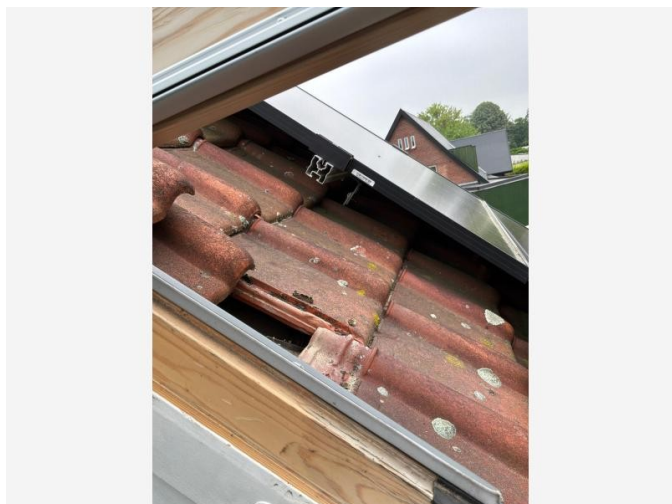
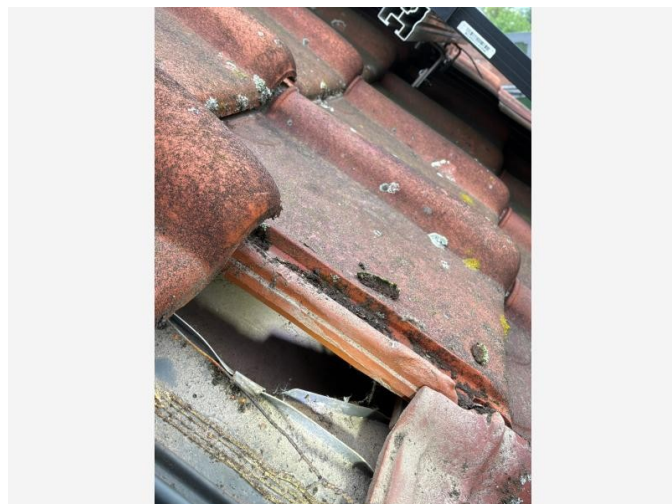
Geen asbest

#	Type	Referentie	Resultaat
7.1	Puntmonster	Mm3	Geen asbest

Beschrijving	menuiserie onderdak
Omgeving	Binnen
Primaire drager	Schuin dak
Bindmiddel van materiaal	Cement
Gebondenheid op basis van bindmiddel	Hecht
Hoeveelheid (oppervlakte - dikte - aantal)	• 90,01 m ² - 0,30 cm - 1 stuk
Totaal volume	0,27 m ³
Identificatiemethode	Een monstername door de asbestdeskundige met laboanalyse door een asbestlabo.
Destructieve handeling voor identificatie	Nee
Opmerking	Geschatte hoeveelheid

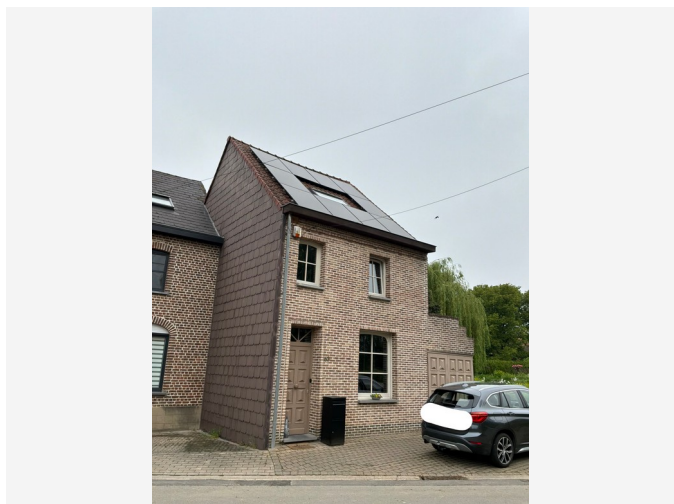
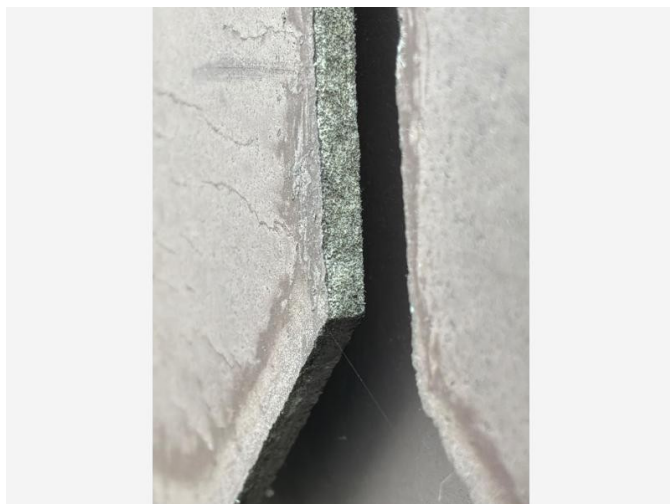
Fiche 8: Leien gevel

Geen asbest

#	Type	Referentie	Resultaat
8.1	Puntmonster	Mm4	Geen asbest

Beschrijving	Leien gevel
Omgeving	Buiten
Primaire drager	Wand buitenschil
Bindmiddel van materiaal	Cement
Gebondenheid op basis van bindmiddel	Hecht
Hoeveelheid (oppervlakte - aantal)	• 25,00 m ² - 1 stuk
Totale oppervlakte	25,00 m ²
Identificatiemethode	Een monstername door de asbestdeskundige met laboanalyse door een asbestlabo.
Destructieve handeling voor identificatie	Nee
Opmerking	Geschatte hoeveelheid, vezels met blote
