# Asbestinventarisatetest

Groendal 90, 9420 Erpe-Mere

Attestnummer : 20260507-000215.000

Uitgegeven op : 07.05.2026

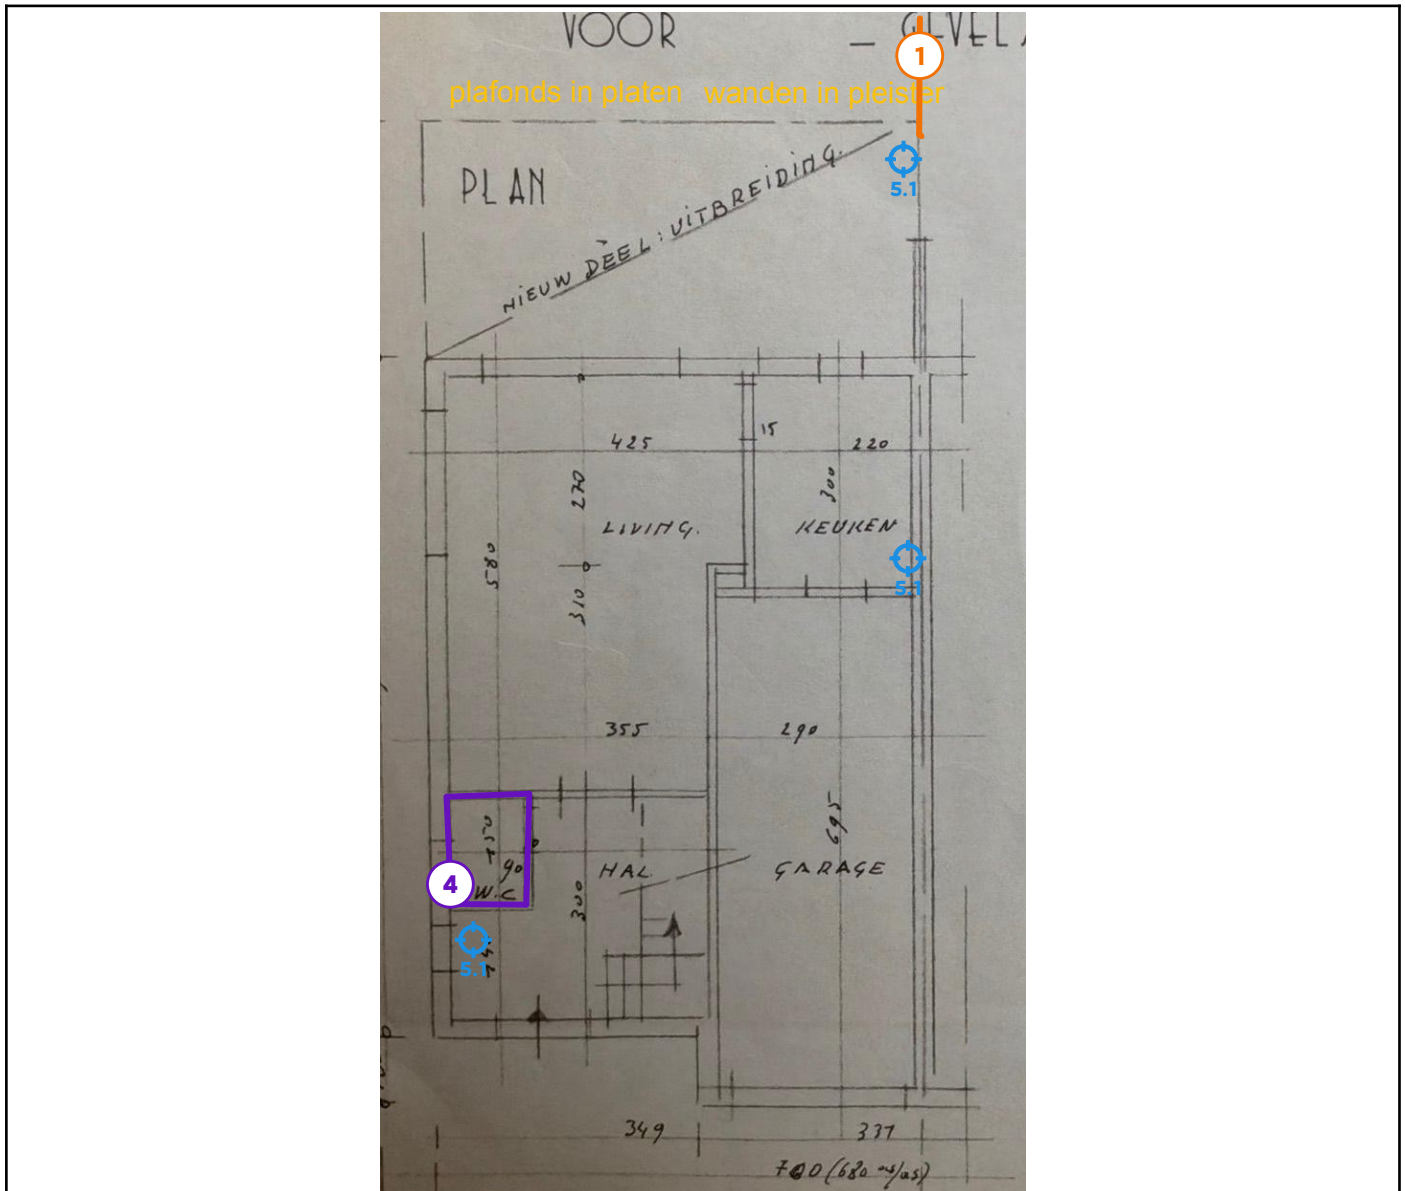
# Plan 1.1: Gvl

Beschrijving	Type	Actie
1. Asbest dekstenen	Asbestmateriaal	<a href="#">Verwijderen</a>
3. Plafond type: Plaatmateriaal	Advies	-
4. faiancelijm achter tegels	Advies	-
5. pleisterwerk wanden	Geen asbest	-
5.1 Code: mm01	Mengmonster	-

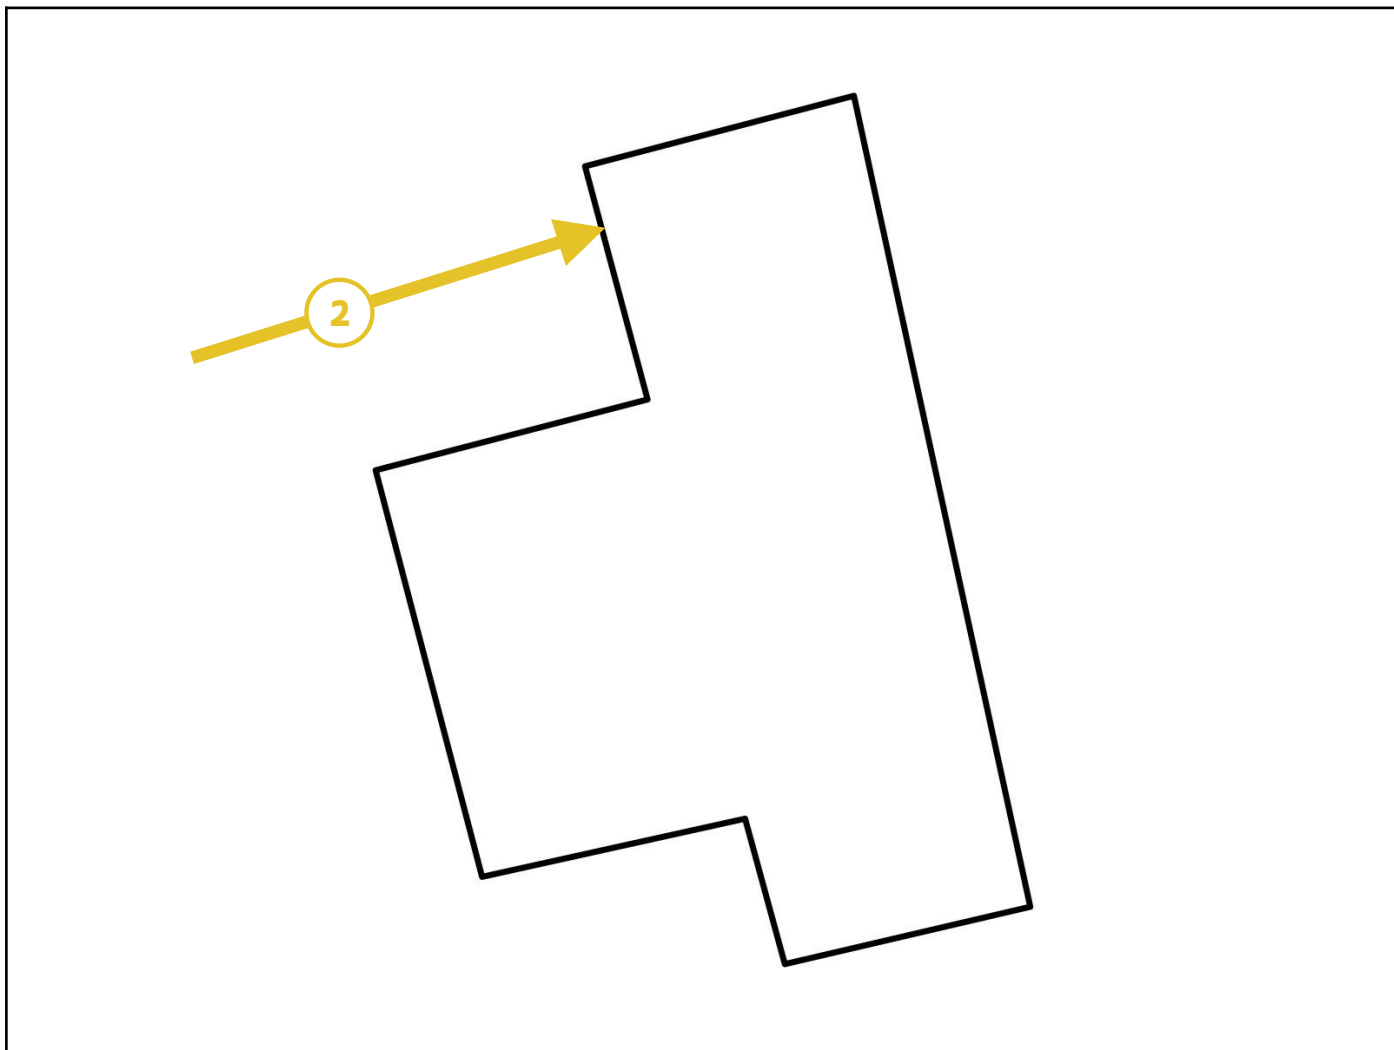
## Plan 2.1: Tuinhuis plan gvl

Beschrijving	Type	Actie
2. Bakeliet electra	Asbestmateriaal	Zorgvuldig beheren

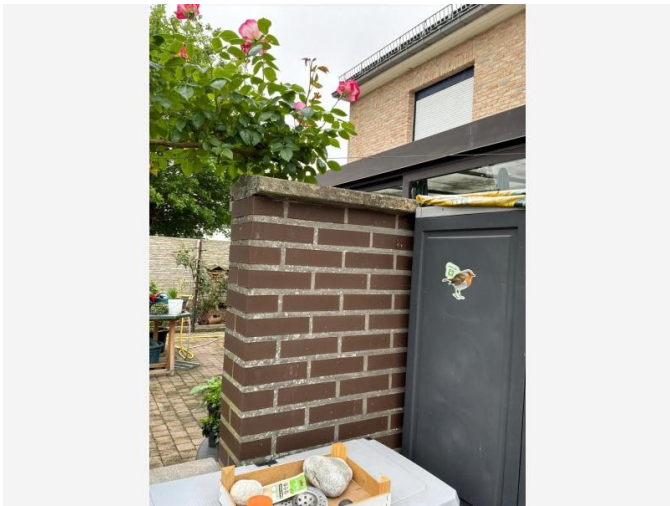
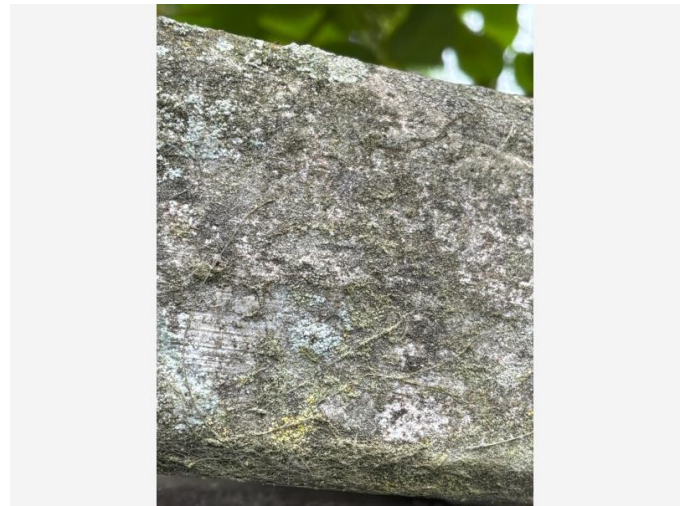
Het asbestmateriaal valt onder de mijlpaal van 2040.

Eindbeoordeling materiaalrisico	Verhoogd materiaalrisico en/of verhoogde kans op vezelvrijgave
---------------------------------	--

<b>Gebondenheid</b>	Categorie 1: hechtgebonden in oorsprong
<b>Asbestsoort (vezeltype)</b>	Crocidoliet aanwezig
<b>Asbestconcentratie</b>	Laag (< 50%)
<b>Afschermingsgraad van het gehele materiaal</b>	Geheel of deels vrij aan de buitenlucht, maar geen contact met binnenlucht
<b>Toestand van het materiaal</b>	Matig beschadigd, matig verweerd

Beschrijving	Asbest dekstenen
Omgeving	Buiten
Primaire drager	Wand vrijstaand (scheidingsmuur, ...)
Asbestmateriaal	Plaat, paneel, tablet - Hol
Bindmiddel van asbestmateriaal	Cement
Gebondenheid op basis van bindmiddel	Hecht
Hoeveelheid (oppervlakte - dikte - aantal)	<ul style="list-style-type: none"><li>• 4,00 m<sup>2</sup> - 3,00 cm - 1 stuk</li></ul>
Totaal volume	0,12 m <sup>3</sup>
Eenvoudig bereikbaar	Ja
Bevestigingswijze	<ul style="list-style-type: none"><li>• Los (al dan niet bedekt)</li></ul>
Identificatiemethode	<p>De asbestdeskundige beoordeelt het materiaal als asbestverdacht en dus asbesthoudend, en dit zonder monstername.</p> <p>Motivatie: Er is een onderzoeksbeperking die monstername verhindert; De ruimte of het materiaal bevindt zich hoger dan 3,5 meter vanaf een vaste ondergrond.</p>
Destructieve handeling voor identificatie	Nee
Opmerking	Geschatte hoeveelheid

**Verwijderen**

- Zorg voor een veilig beheer. Vermijd het beschadigen van het asbestmateriaal. Controleer de toestand jaarlijks op wijzigingen.
- Hemelwater dat afspoelt van asbestcement daken of gevels kan asbestdeeltjes bevatten. Gebruik het enkel voor gesloten circuits (bv. spoelen toiletten). Reinig na het vervangen van het dak of de gevel de dakgoten en regenwaterput of -ton om asbesthoudend sediment of slib te verwijderen
- Voer bijkomende staalname(s) uit.

- Eenvoudige handelingen: mag via doe-het-zelf of door werknemer(s) met opleidingsattest eenvoudige handelingen  
Bij het uitvoeren van eenvoudige handelingen, zoals toegestaan via doe-het-zelfmethoden of door werknemers met een opleidingsattest, is het gebruik van de juiste persoonlijke beschermingsmiddelen (PBM's) verplicht om blootstelling aan asbestvezels te voorkomen. Wij adviseren echter om asbest te laten verwijderen door een werknemer met opleidingscertificaat. Maar het is ook toegestaan via de doe-het-zelfmethode, mits de juiste voorzorgsmaatregelen en PBM's in acht worden genomen. De te gebruiken PBMs zijn:

- FFP3-mondmasker of halfgelaatsmasker met P3 filter
- wegwerpoverall (Tyvek CATIII, type 5 en 6)
- afwasbaar schoeisel
- handschoenen wegwerp of afwasbaar
- Een veiligheidsbril is vereist om te voorkomen dat vezels in de ogen terechtkomen.
- De toepassingen dienen in zijn geheel, zonder te breken en zonder stofvorming verwijderd te worden. Gebruik hiervoor een vernevelaar of fixeermiddel om het asbestmateriaal eerst te fixeren.

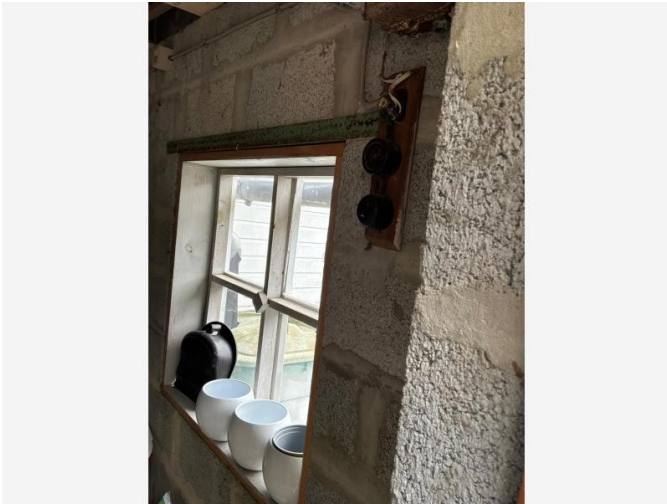
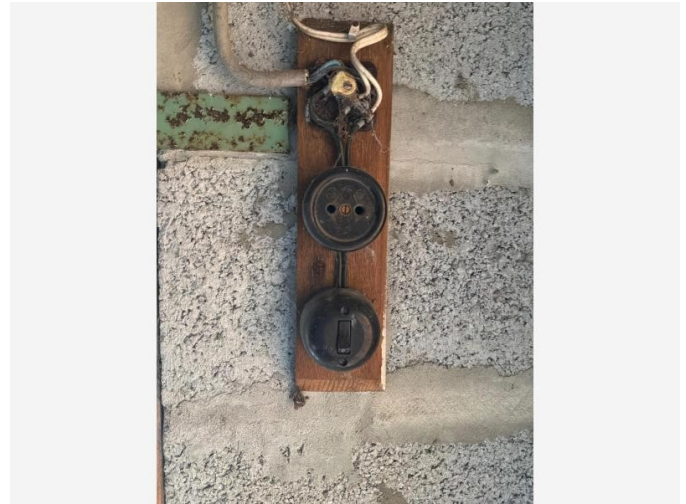
Het asbestmateriaal valt onder de mijlpaal van 2040.

Eindbeoordeling materiaalrisico	Laag materiaalrisico en/of verlaagde kans op vezelvrijgave
---------------------------------	--

Gebondenheid	Categorie 1: hechtgebonden in oorsprong
Asbestsoort (vezeltype)	Crocidoliet aanwezig
Asbestconcentratie	Laag (< 50%)
Afschermingsgraad van het gehele materiaal	Geheel of deels vrij aan de binnenlucht, maar geen contact met binnenluchtstromen
Toestand van het materiaal	Onbeschadigd, niet verweerd

Beschrijving	Bakeliet electra
Omgeving	Binnen
Primaire drager	Communicatie en elektrische infrastructuur en uitrusting
Asbestmateriaal	Plaat, paneel, tablet - Type Bakeliet
Bindmiddel van asbestmateriaal	Kunststof of -hars
Gebondenheid op basis van bindmiddel	Hecht
Hoeveelheid (oppervlakte - dikte - aantal)	<ul style="list-style-type: none"> <li>• 0,59 m<sup>2</sup> - 0,30 cm - 1 stuk</li> </ul>
Totaal volume	0,002 m <sup>3</sup>
Eenvoudig bereikbaar	Ja
Bevestigingswijze	<ul style="list-style-type: none"> <li>• Onbekend</li> </ul>
Identificatiemethode	<p>De asbestdeskundige beoordeelt het materiaal als asbestverdacht en dus asbesthoudend, en dit zonder monstername.</p> <p>Motivatie: De monstername brengt andere schade aan dan schade die inherent is aan de monstername.</p>
Destructieve handeling voor identificatie	Nee
Opmerking	<p>Geschatte hoeveelheid</p> <p>Betreft verschillende toepassingen in bakeliet</p>

Zorgvuldig beheren

- Zorg voor een veilig beheer. Vermijd het beschadigen van het asbestmateriaal. Controleer de toestand jaarlijks op wijzigingen.
- Voer bijkomende staalname(s) uit.

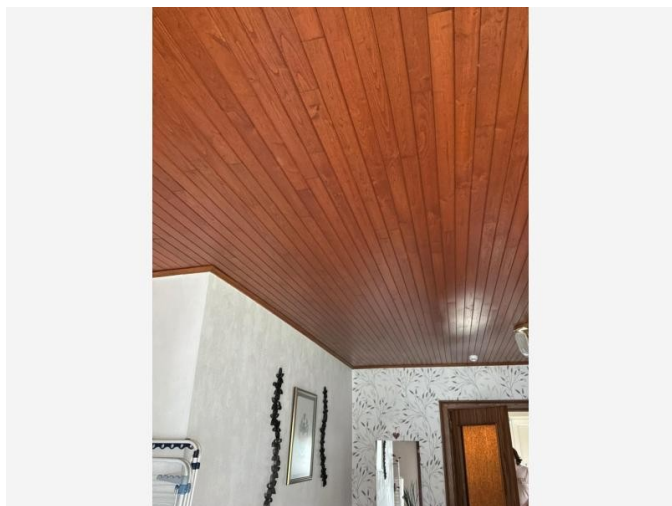
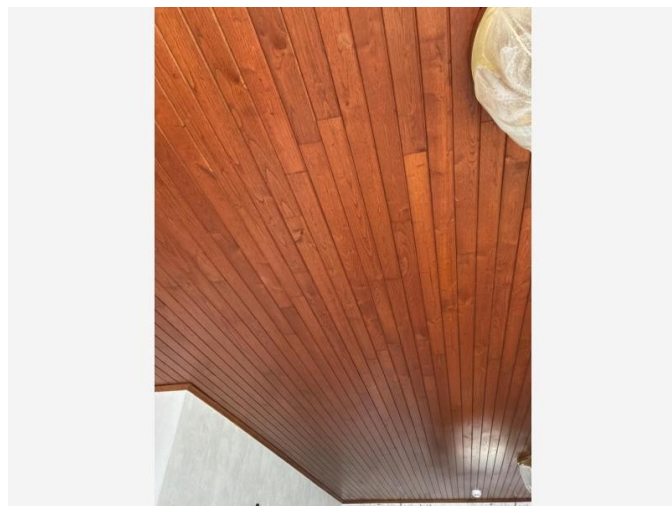
Dit type plafond is niet asbest verdacht. Er kan echter geen uitspraak gedaan worden over de achterligende delen. Hier kunnen zich mogelijk nog verdacht materialen bevinden.

De asbestdeskundige beoordeelt het materiaal als niet-asbestverdacht.

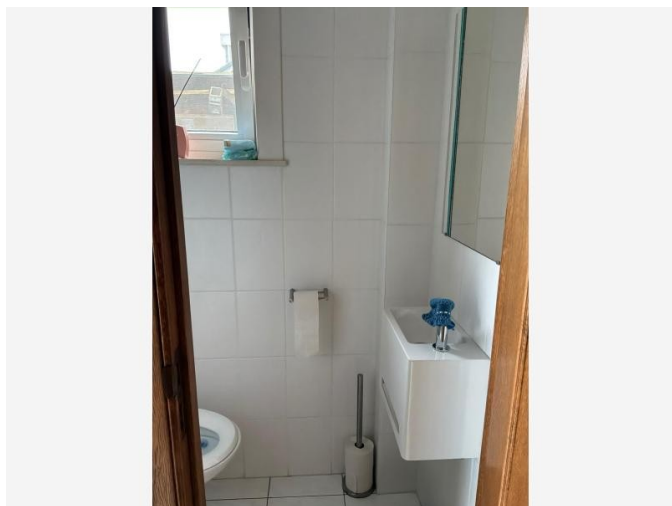
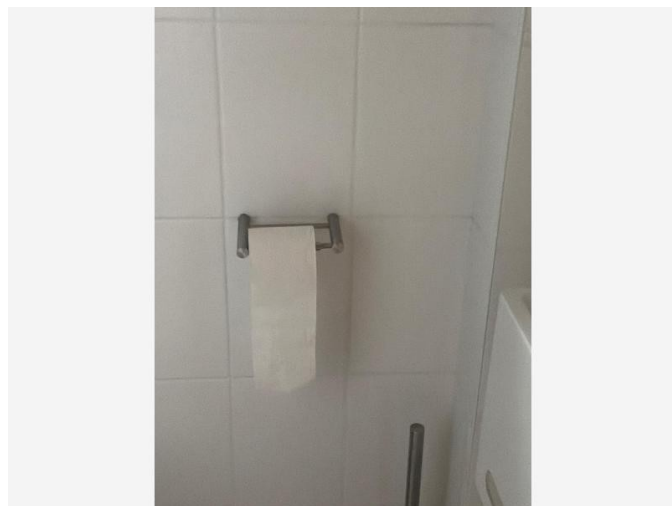
Mogelijk bevinden zich achter deze tegels verdachte lijmen. Bij werken aan de tegels is een aanvullend onderzoek aangewezen om de aard van de lijmen te bepalen.

Basis voor advies	Beoordeling op basis van expertise, zonder een vaststelling door de asbestdeskundige.
-------------------	---

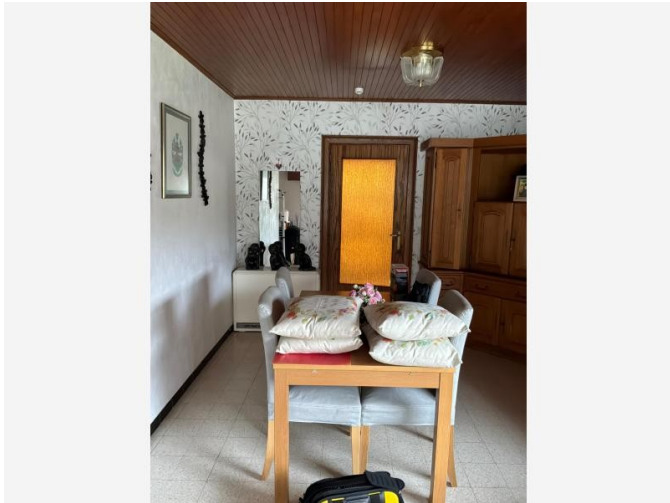
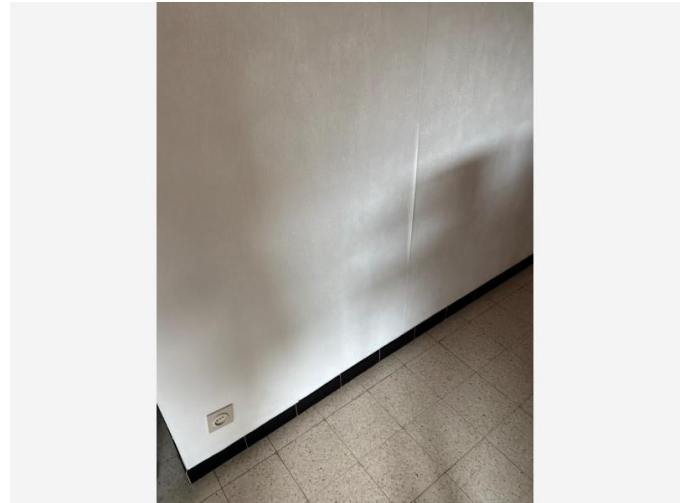
## Fiche 5: pleisterwerk wanden

Geen asbest

#	Type	Referentie	Resultaat
5.1	Mengmonster	mm01	Geen asbest

<b>Beschrijving</b>	pleisterwerk wanden
<b>Omgeving</b>	Binnen
<b>Primaire drager</b>	Binnenwand
<b>Bindmiddel van materiaal</b>	Gips - kalk
<b>Gebondenheid op basis van bindmiddel</b>	Niet-hechtgebonden
<b>Hoeveelheid (oppervlakte - dikte - aantal)</b>	• 115,00 m <sup>2</sup> - 1,00 cm - 1 stuk
<b>Totaal volume</b>	1,15 m <sup>3</sup>
<b>Identificatiemethode</b>	Een monstername door de asbestdeskundige met laboanalyse door een asbestlabo.
<b>Destructieve handeling voor identificatie</b>	Nee
<b>Opmerking</b>	Geschatte hoeveelheid. Monsters genomen conform IP2. Ruimtes niet aanwezig:

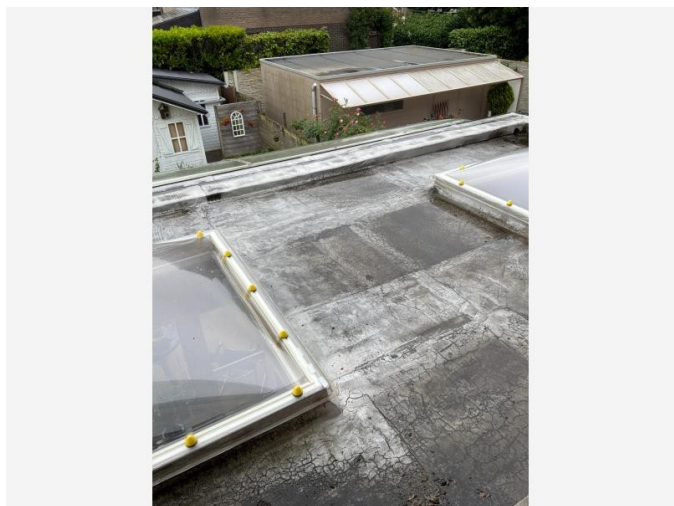
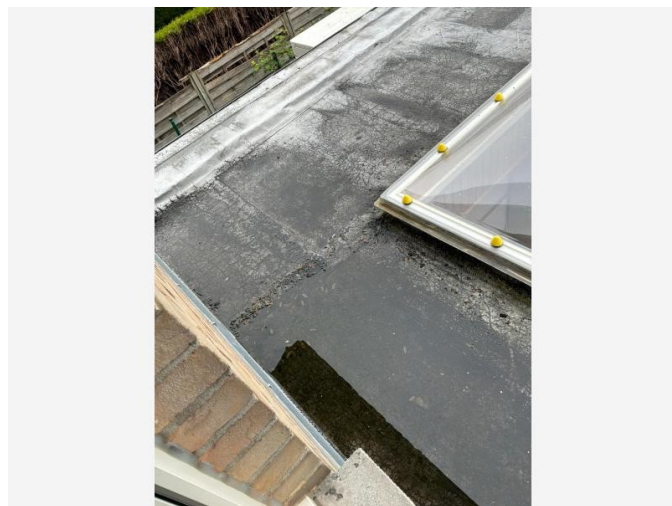
Geen asbest

#	Type	Referentie	Resultaat
6.1	Puntmonster	Mm2	Geen asbest

<b>Beschrijving</b>	roofing dak
<b>Omgeving</b>	Buiten
<b>Primaire drager</b>	Plat dak
<b>Bindmiddel van materiaal</b>	Bitumen (roofing, teer, asfalt)
<b>Gebondenheid op basis van bindmiddel</b>	Hecht
<b>Hoeveelheid (oppervlakte - aantal)</b>	• 30,00 m <sup>2</sup> - 1 stuk
<b>Totale oppervlakte</b>	30,00 m <sup>2</sup>
<b>Identificatiemethode</b>	Een monstername door de asbestdeskundige met laboanalyse door een asbestlabo.
<b>Destructieve handeling voor identificatie</b>	Nee
<b>Opmerking</b>	GESchatte heoveelheid. Er kan enkel een uitspraak gedaan worden over de bovenste laag. Mogelijks bevinden er zich nog enkele lagen onder de toplaag.
