Asbestinventarisatetest

Driesstraat 122, 1790 Affligem

Attestnummer : 20251201-000221.000

Uitgegeven op : 01.12.2025

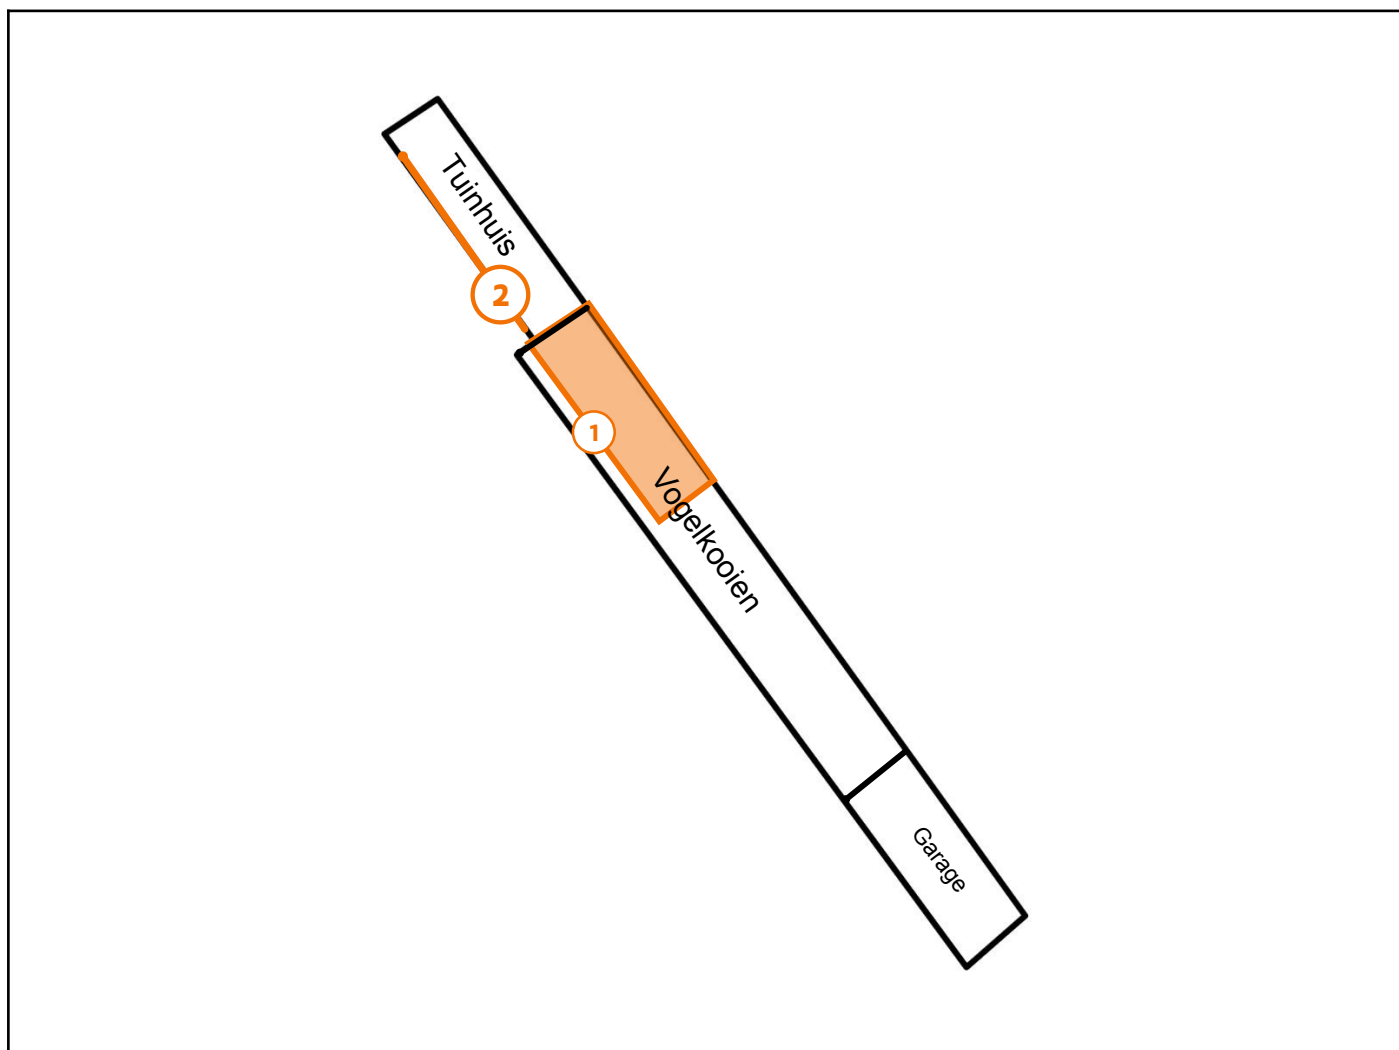
Plan 2.1: Garage + oude volières plan

Beschrijving	Type	Actie
1. Golfplaten	Asbestmateriaal	Verwijderen
2. Mastiek tuinhuis	Asbestmateriaal	Verwijderen

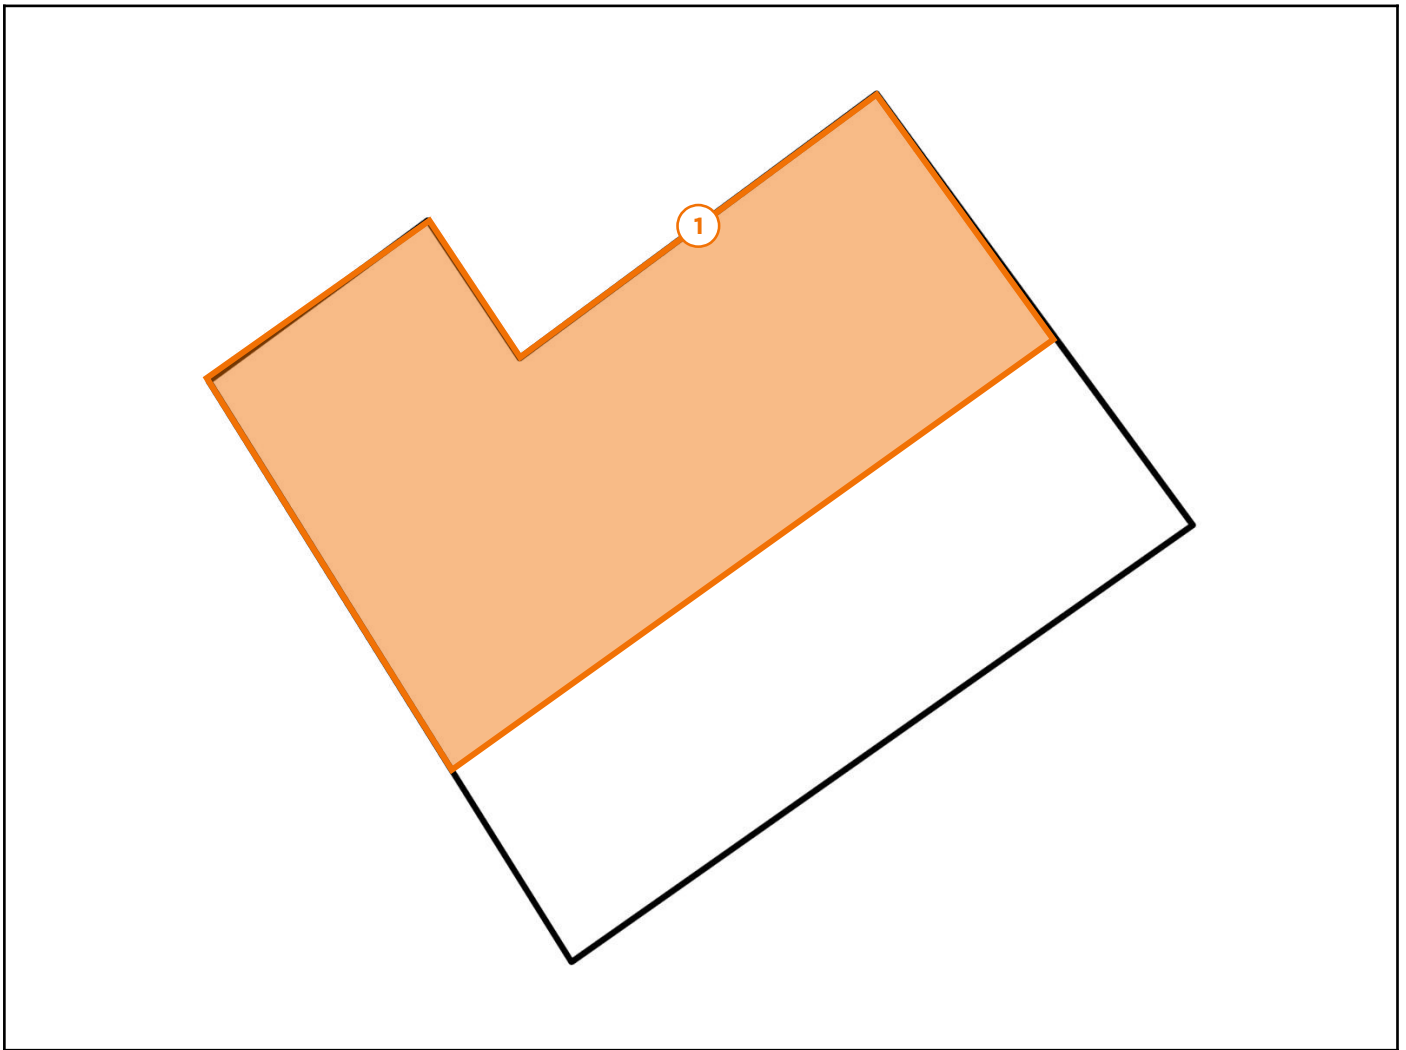
Plan 4.1: Tuinhuis plan

Beschrijving	Type	Actie
1. Golfplaten	Asbestmateriaal	Verwijderen

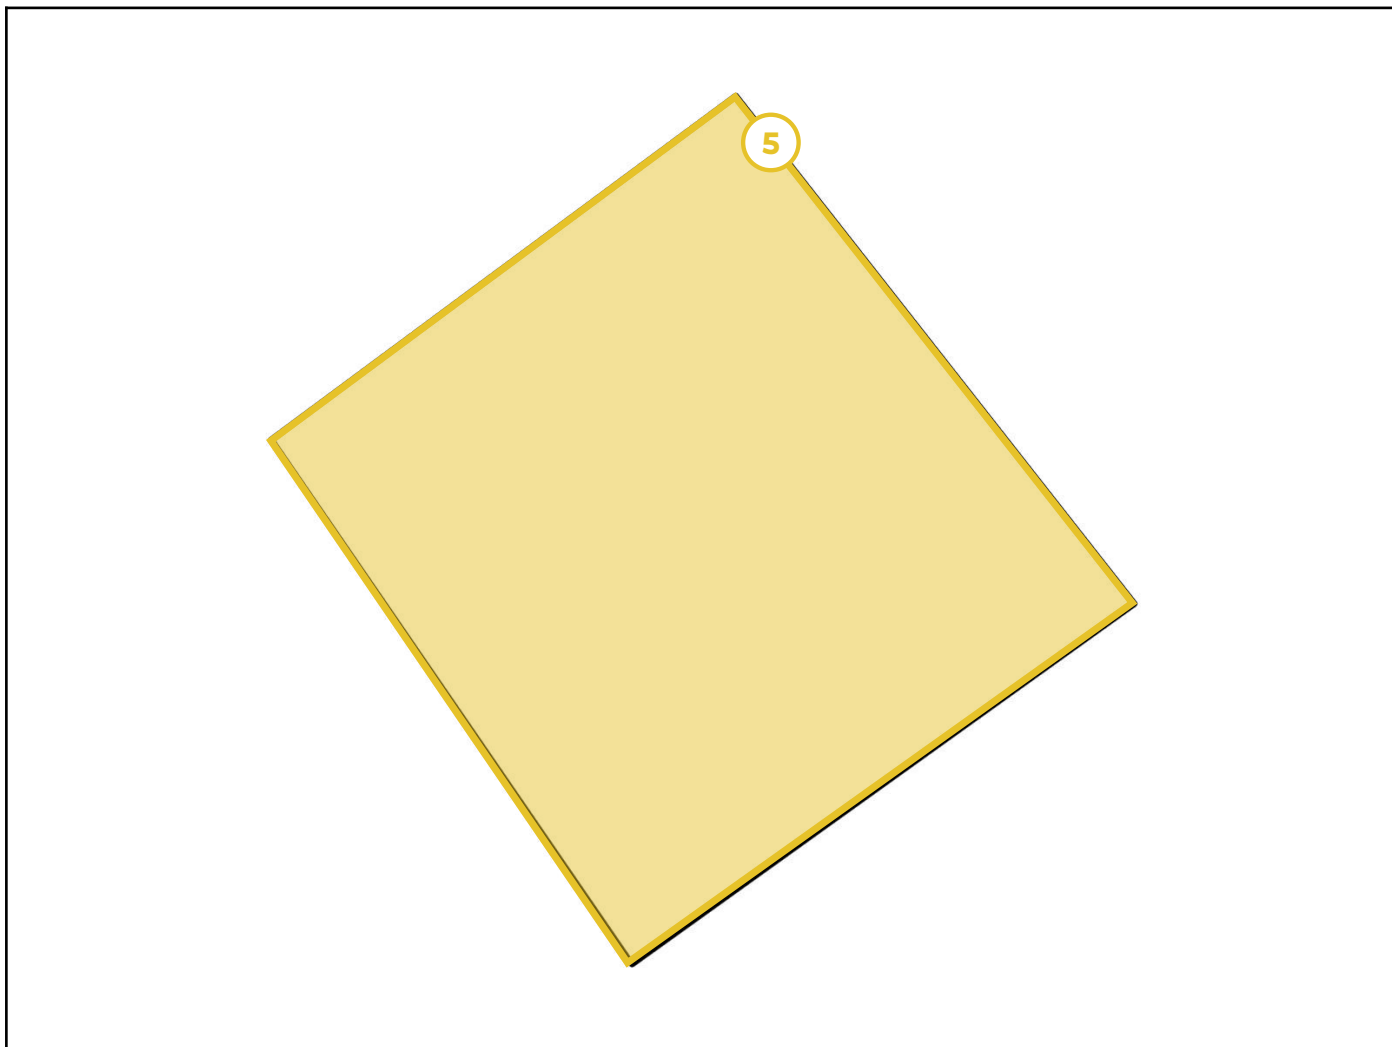
Plan 5.1: Opslag plan

Beschrijving	Type	Actie
5. Roofing	Asbestmateriaal	Zorgvuldig beheren

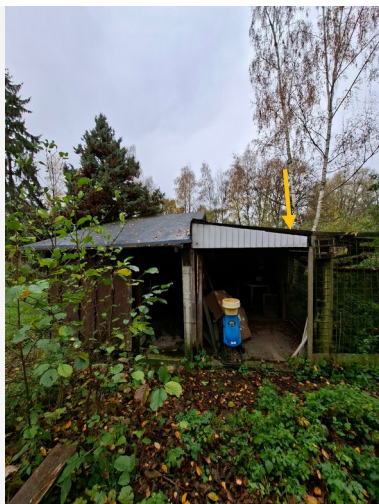
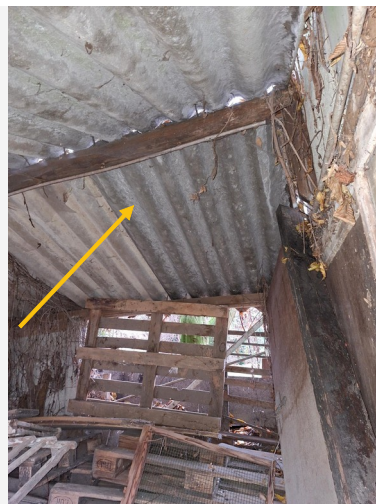
Het asbestmateriaal valt onder de mijlpaal van 2034.

Eindbeoordeling materiaalrisico	Verhoogd materiaalrisico en/of verhoogde kans op vezelvrijgave
---------------------------------	--

Gebondenheid	Categorie 1: hechtgebonden in oorsprong
Asbestsoort (vezeltype)	Crocidoliet aanwezig
Asbestconcentratie	Laag (< 50%)
Afschermingsgraad van het gehele materiaal	Geheel of deels vrij aan de buitenlucht
Toestand van het materiaal	Matig beschadigd, matig verweerd

Beschrijving	Golfplaten
Omgeving	Buiten
Primaire drager	Schuin dak
Asbestmateriaal	Dak- en gevelbekleding - Golfplaat
Bindmiddel van asbestmateriaal	Cement
Gebondenheid op basis van bindmiddel	Hecht
Hoeveelheid (oppervlakte - aantal)	<ul style="list-style-type: none">• 55,00 m² - 1 stuk
Totale oppervlakte	55,00 m ²
Eenvoudig bereikbaar	Ja
Bevestigingswijze	<ul style="list-style-type: none">• Geklemd• Geschroefd
Identificatiemethode	De asbestdeskundige beoordeelt het materiaal als asbesthoudend, en dit zonder monsternamen.
Destructieve handeling voor identificatie	Nee

- Verwijder dit asbestmateriaal zo snel mogelijk. Volg de toestand goed op.
- Hemelwater dat afspoelt van asbestcement daken of gevels kan asbestdeeltjes bevatten. Gebruik het enkel voor gesloten circuits (bv. spoelen toiletten). Reinig na het vervangen van het dak of de gevel de dakgoten en regenwaterput of -ton om asbesthoudend sediment of slib te verwijderen

- Eenvoudige handelingen: mag via doe-het-zelf of door werknemer(s) met opleidingsattest eenvoudige handelingen
Deze toepassing kan door een aannemer die over een opleidingsattest eenvoudige handelingen beschikt of door een particulier (doe-het-zelf), verwijderd worden indien er geen verhoogd risico op vrijgave van asbestvezels (max. concentratie 0,01 vezels/cm³ - CODEX Art. VI.3-54) ontstaat en de toepassing voorafgaand wordt gefixeerd/bevochtigd; de individuele elementen zonder machinale werktuigen en zonder breken of gooien een voor een losgemaakt worden; en ten slotte in gesloten verpakking weggevoerd worden naar een erkend afvalpunt (recyclagepark).

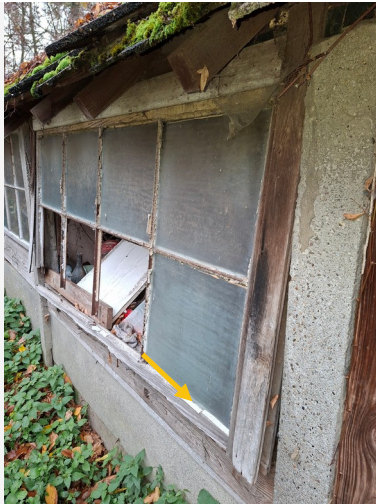
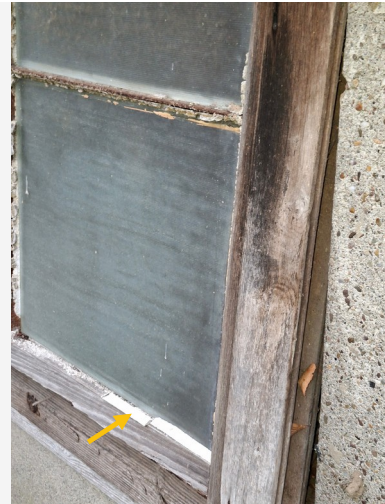
Het asbestmateriaal valt onder de mijlpaal van 2040.

Eindbeoordeling materiaalrisico	Verhoogd materiaalrisico en/of verhoogde kans op vezelvrijgave
---------------------------------	--

Gebondenheid	Categorie 1: hechtgebonden in oorsprong
Asbestsoort (vezeltype)	Amfibool aanwezig, uitgezonderd crocidoliet
Asbestconcentratie	Laag (< 50%)
Afschermingsgraad van het gehele materiaal	Geheel of deels vrij aan de buitenlucht
Toestand van het materiaal	Matig beschadigd, matig verweerd

Beschrijving	Mastiek tuinhuis
Omgeving	Buiten
Primaire drager	Wandopening verticaal (raam, deur, ...)
Asbestmateriaal	In-situ afwerkingslagen - Pasta, stopverf, voegsel, stopsel, vulsel, mastiek, kitten, ...
Bindmiddel van asbestmateriaal	Kitten, mastiek, pasta
Gebondenheid op basis van bindmiddel	Hecht
Hoeveelheid (gewicht - aantal)	<ul style="list-style-type: none">• 0,10 kg - 1 stuk
Totaal gewicht	0,10 kg
Eenvoudig bereikbaar	Ja
Bevestigingswijze	<ul style="list-style-type: none">• Verlijmd, ingegoten, versmeerd
Identificatiemethode	<p>De asbestdeskundige beoordeelt het materiaal als asbestverdacht en dus asbesthoudend, en dit zonder monstername.</p> <p>Motivatie: De opdrachtgever weigert om het materiaal te laten bemonsteren.</p>
Destructieve handeling voor identificatie	Nee

- Zorg voor een veilig beheer. Vermijd het beschadigen van het asbestmateriaal. Controleer de toestand jaarlijks op wijzigingen.
- Voer bijkomende staalname(s) uit.

- Eenvoudige handelingen: mag via doe-het-zelf of door werknemer(s) met opleidingsattest eenvoudige handelingen
Deze toepassing kan door een aannemer die over een opleidingsattest eenvoudige handelingen beschikt of door een particulier (doe-het-zelf), verwijderd worden indien er geen verhoogd risico op vrijgave van asbestvezels (max. concentratie 0,01 vezels/cm³ - CODEX Art. VI.3-54) ontstaat en de toepassing voorafgaand wordt gefixeerd/bevochtigd; de individuele elementen zonder machinale werktuigen en zonder breken of gooien een voor een losgemaakt worden; en ten slotte in gesloten verpakking weggevoerd worden naar een erkend afvalpunt (recyclagepark).

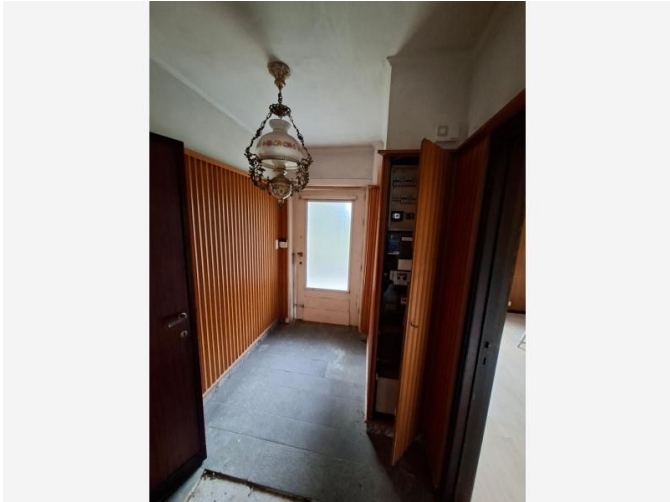
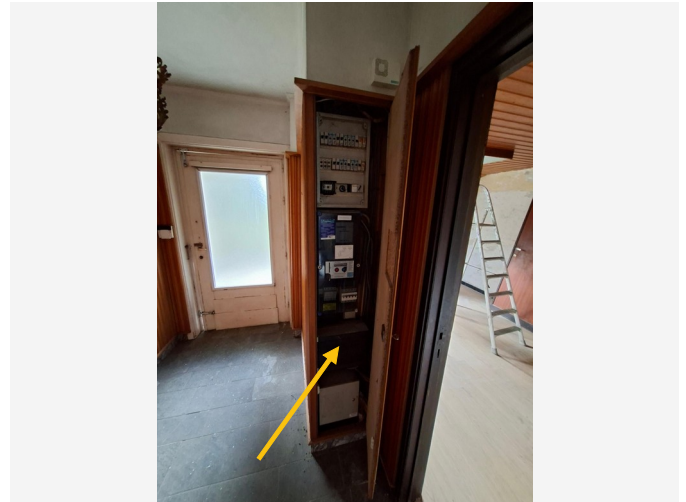
Fiche 3: Behuizing elektrische installatie + stopcontacten en lichtschakelaars

Het asbestmateriaal valt onder de mijlpaal van 2040.

Eindbeoordeling materiaalrisico	Laag materiaalrisico en/of verlaagde kans op vezelvrijgave
---------------------------------	--

Gebondenheid	Categorie 1: hechtgebonden in oorsprong
Asbestsoort (vezeltype)	Crocidoliet aanwezig
Asbestconcentratie	Laag (< 50%)
Afschermingsgraad van het gehele materiaal	Geheel of deels (ook) vrij aan de binnenlucht
Toestand van het materiaal	Onbeschadigd, niet verweerd

Beschrijving	Behuizing elektrische installatie + stopcontacten en lichtsakelaars
Omgeving	Binnen
Primaire drager	Communicatie en elektrische infrastructuur en uitrusting
Asbestmateriaal	Plaat, paneel, tablet - Type Bakeliet
Bindmiddel van asbestmateriaal	Kunststof of -hars
Gebondenheid op basis van bindmiddel	Hecht
Hoeveelheid (oppervlakte - dikte - aantal)	• 1,00 m ² - 1,00 cm - 1 stuk
Totaal volume	0,01 m ³
Eenvoudig bereikbaar	Ja
Bevestigingswijze	• Geschroefd
Identificatiemethode	De asbestdeskundige beoordeelt het materiaal als asbestverdacht en dus asbesthoudend, en dit zonder monstername. Motivatie: De monstername brengt andere schade aan dan schade die inherent is aan de monstername.
Destructieve handeling voor identificatie	Nee
Opmerking	De hoeveelheid is een schatting en is moeilijk uit te drukken in oppervlakte.

- Zorg voor een veilig beheer. Vermijd het beschadigen van het asbestmateriaal. Controleer de toestand jaarlijks op wijzigingen.
- Voer bijkomende staalname(s) uit.

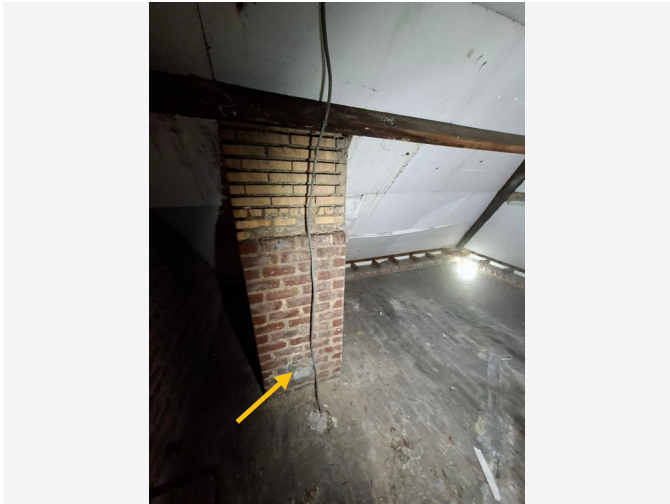
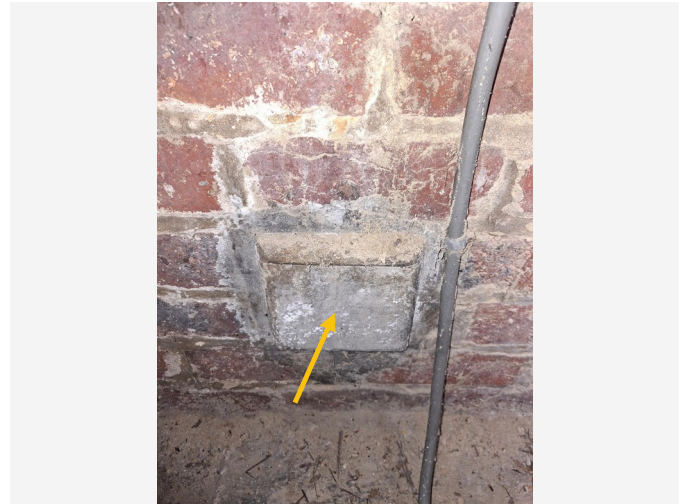
Het asbestmateriaal valt onder de mijlpaal van 2040.

Eindbeoordeling materiaalrisico	Laag materiaalrisico en/of verlaagde kans op vezelvrijgave
---------------------------------	--

Beschrijving	Roetluik
Omgeving	Binnen
Primaire drager	HVAC infrastructuur en uitrusting
Asbestmateriaal	Plaat, paneel, tablet - Generiek
Bindmiddel van asbestmateriaal	Cement
Gebondenheid op basis van bindmiddel	Hecht
Hoeveelheid (oppervlakte - dikte - aantal)	• 0,20 m ² - 1,00 cm - 2 stuks
Totaal volume	0,004 m ³
Eenvoudig bereikbaar	Ja
Bevestigingswijze	• Geklemd
Identificatiemethode	<p>De asbestdeskundige beoordeelt het materiaal als asbestverdacht en dus asbesthoudend, en dit zonder monstername.</p> <p>Motivatie: De monstername brengt andere schade aan dan schade die inherent is aan de monstername.</p>
Destructieve handeling voor identificatie	Nee
Opmerking	De hoeveelheid is een schatting en kan afwijken van de werkelijke toestand.

- Zorg voor een veilig beheer. Vermijd het beschadigen van het asbestmateriaal. Controleer de toestand jaarlijks op wijzigingen.
- Voer bijkomende staalname(s) uit.

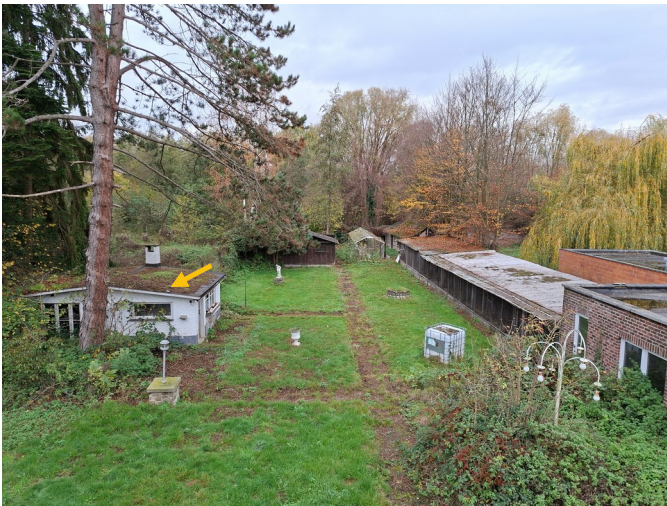
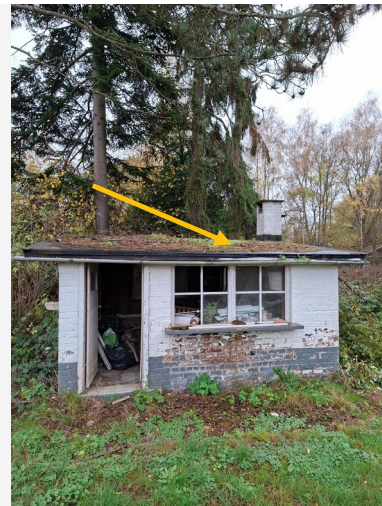
Het asbestmateriaal valt onder de mijlpaal van 2040.

Beschrijving	Roofing
Omgeving	Buiten
Primaire drager	Plat dak
Asbestmateriaal	Dak- en gevelbekleding - Roofing
Bindmiddel van asbestmateriaal	Bitumen (roofing, teer, asfalt)
Gebondenheid op basis van bindmiddel	Hecht
Hoeveelheid (oppervlakte - aantal)	<ul style="list-style-type: none">• 30,00 m² - 1 stuk
Totale oppervlakte	30,00 m ²
Eenvoudig bereikbaar	Ja
Bevestigingswijze	<ul style="list-style-type: none">• Verlijmd, ingegoten, versmeerd
Identificatiemethode	<p>De asbestdeskundige beoordeelt het materiaal als asbestverdacht en dus asbesthoudend, en dit zonder monstername.</p> <p>Motivatie: De monstername brengt andere schade aan dan schade die inherent is aan de monstername.</p>
Destructieve handeling voor identificatie	Nee

- Eenvoudige handelingen: mag via doe-het-zelf of door werknemer(s) met opleidingsattest eenvoudige handelingen
Deze toepassing kan door een aannemer die over een opleidingsattest eenvoudige handelingen beschikt of door een particulier (doe-het-zelf), verwijderd worden indien er geen verhoogd risico op vrijgave van asbestvezels (max. concentratie 0,01 vezels/cm³ - CODEX Art. VI.3-54) ontstaat en de toepassing voorafgaand wordt gefixeerd/bevochtigd; de individuele elementen zonder machinale werktuigen en zonder breken of gooien een voor een losgemaakt worden; en ten slotte in gesloten verpakking weggevoerd worden naar een erkend afvalpunt (recyclagepark).

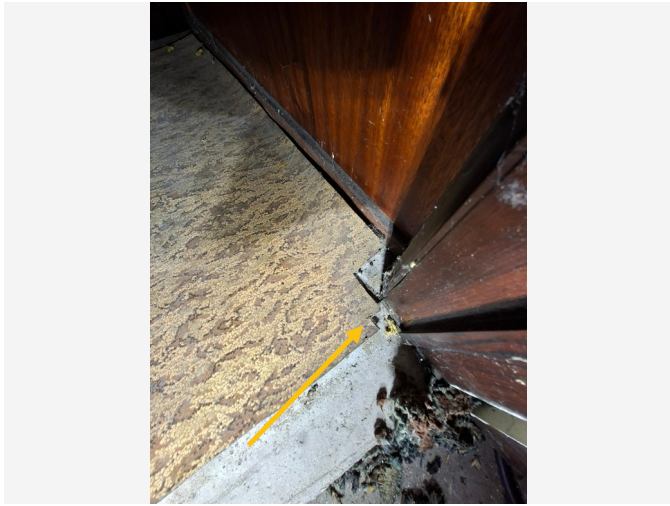
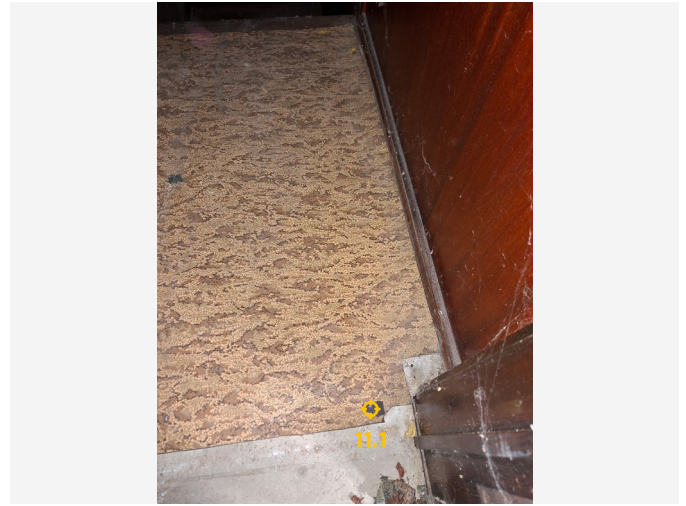
Fiche 11: Vloerzeil zolder

Geen asbest

Beschrijving	Vloerzeil zolder
Omgeving	Binnen
Primaire drager	Vloer
Bindmiddel van materiaal	Karton - papier - viltachtig
Gebondenheid op basis van bindmiddel	Niet-hechtgebonden
Hoeveelheid (oppervlakte - aantal)	• 70,00 m ² - 1 stuk
Totale oppervlakte	70,00 m ²
Identificatiemethode	Een monstername door de asbestdeskundige met laboanalyse door een asbestlabo.
Destructieve handeling voor identificatie	Nee
Opmerking	Het asbestverdachte materiaal is de onderlaag bij het vloerzeil.

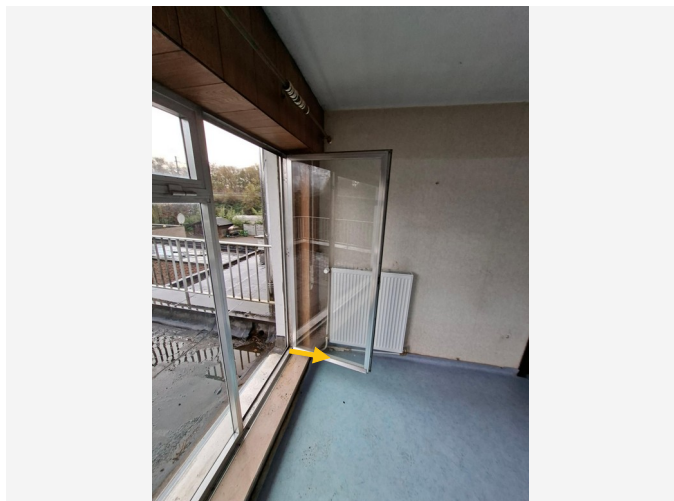
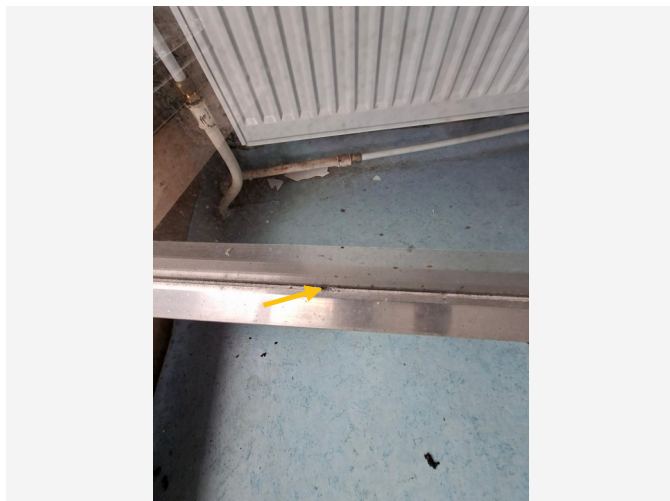
Fiche 13: Mastiek ramen aluminium profiel 1ste verdieping

Geen asbest

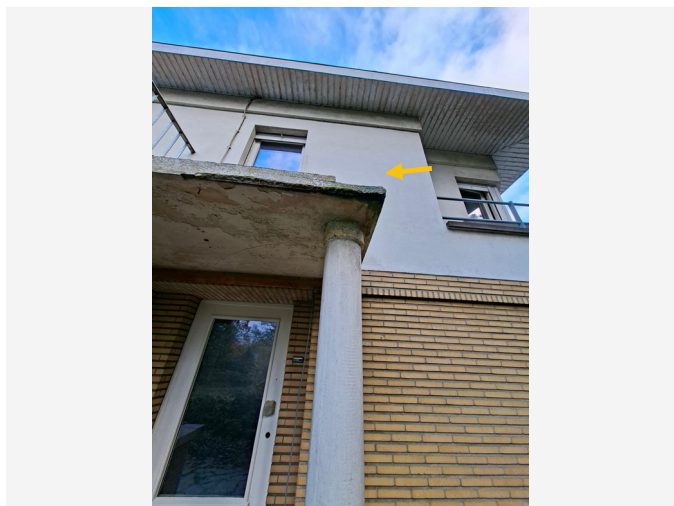
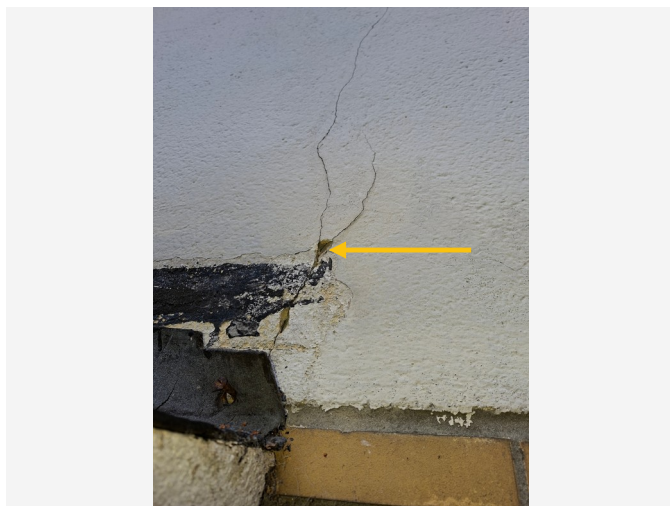
Fiche 14: Crepi gevels

Geen asbest

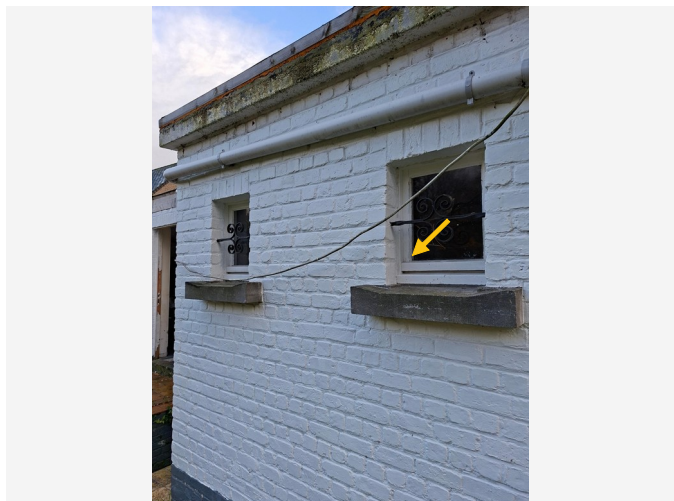
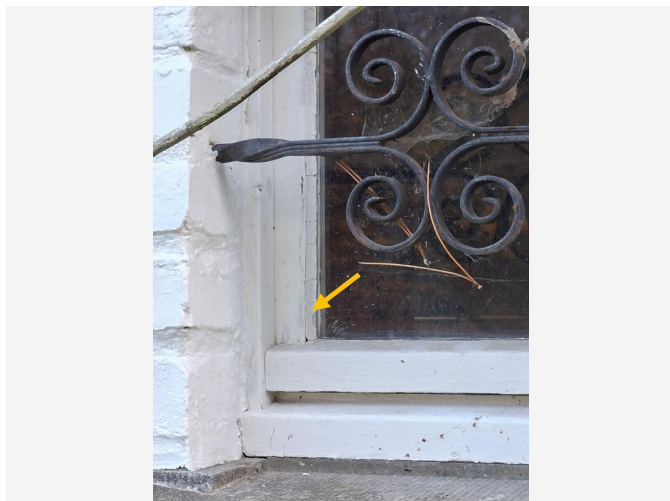
Fiche 15: Mastiek buitenzijde tussen houten profiel en glas

Geen asbest

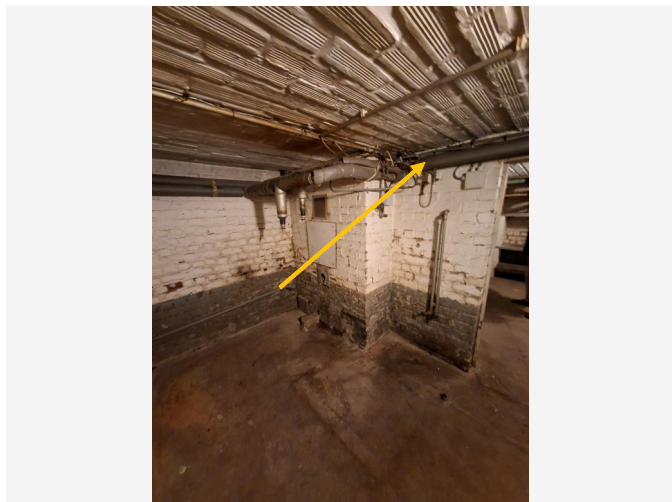
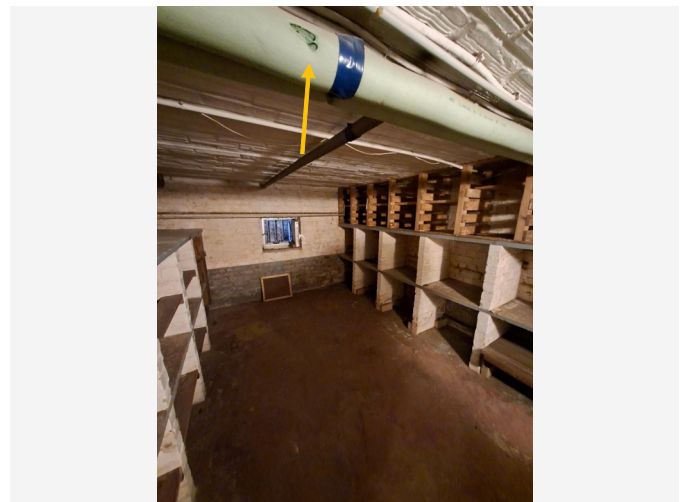
Beschrijving	Notitie	Terug te vinden op plannen
Fiche 16: Niet-asbestverdachte Leidingisolatie	Tijdens de rondgang werd er geen asbestverdachte leidingisolatie teruggevonden.	-
Fiche 17: Materialen van rookgaskanalen (niet asbestverdacht)	De zichtbare rookgaskanalen zijn gemaakt van niet-asbestverdachte materialen. De eventuele rookgaskanalen in de gemetste schouwen konden echter niet vastgesteld worden (zie beperkingsfiche).	-
Fiche 18: Onderdelen aan de stookketel (niet asbestverdacht)	Er werden geen asbestverdachte materialen aan de stookketel teruggevonden.	-
Fiche 19: Roofing garage en achterbouw vernieuwd	De roofing op de garage en de achterbouw van de woning werd vernieuwd in 2024. De nieuwe roofing werd wel aangebracht op de oude roofing. Het is dus geen garantie voor de onderliggende lagen.	Plan 1.13: Bovenaanzicht woning
