# Asbestinventarisatetest

Schildebaan 42, 2240 Zandhoven

Attestnummer : 20260331-000450.000

Uitgegeven op : 31.03.2026

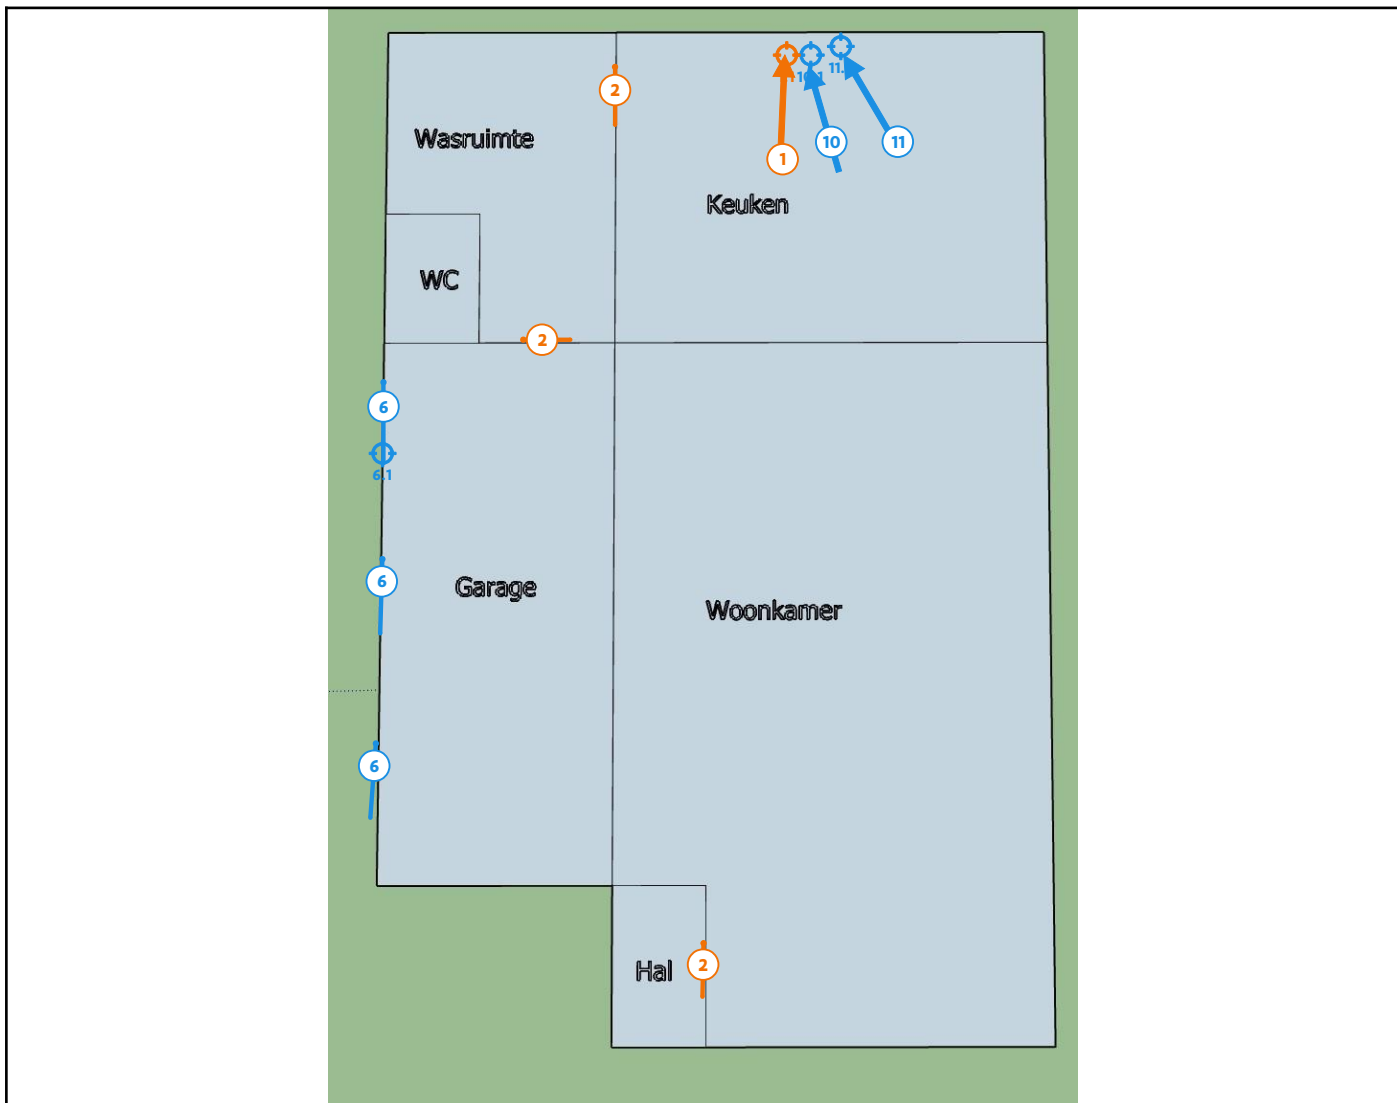
## Plan 1.2: GLV

Beschrijving	Type	Actie
1. Antidreunfolie lavabo (zwart)	Asbestmateriaal	<a href="#">Verwijderen</a>
1.1 Code: 27/3/26-Z9	Puntmonster	-
2. Massal deurdorpels	Asbestmateriaal	<a href="#">Verwijderen</a>
6. Mastiek op raamkader	Geen asbest	-
6.1 Code: 27/3/26-Z4	Puntmonster	-
10. Antidreunfolie lavabo (grijs)	Geen asbest	-

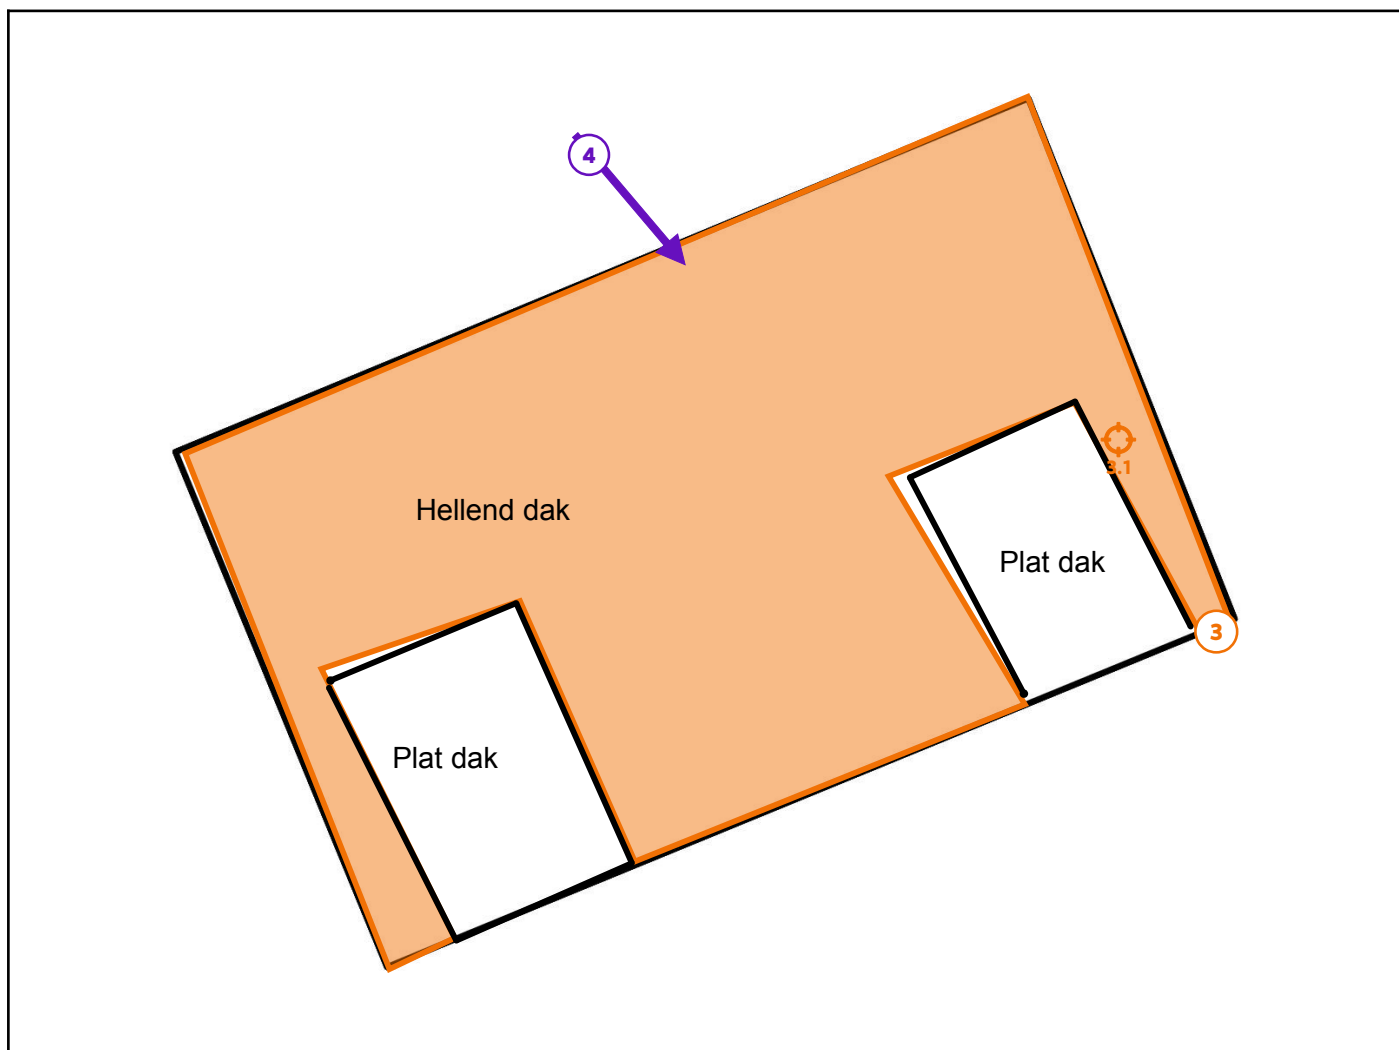
## Plan 1.5: Dakplan

Beschrijving	Type	Actie
3. Lei	Asbestmateriaal	<a href="#">Verwijderen</a>
3.1 Code: 27/3/26-Z3	Puntmonster	-
4. Schouwen	Beperking	-

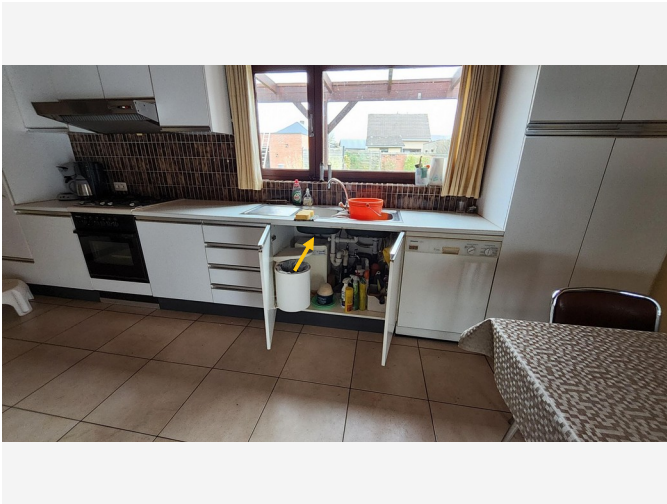
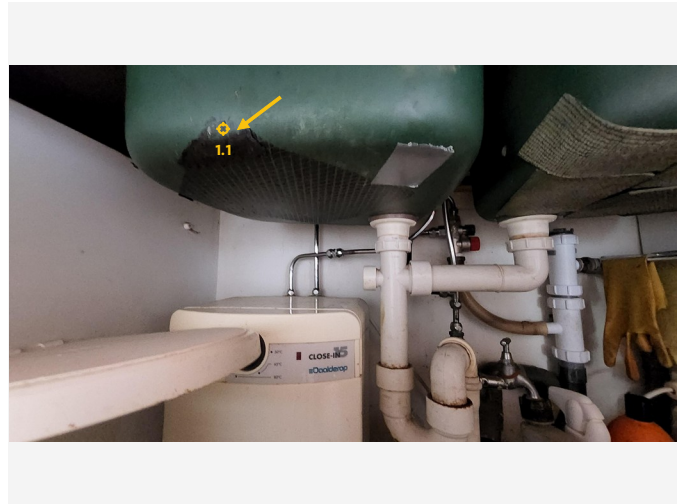
Eindbeoordeling materiaalrisico	Verhoogd materiaalrisico en/of verhoogde kans op vezelvrijgave
---------------------------------	--

Gebondenheid	Categorie 1: hechtgebonden in oorsprong
Asbestsoort (vezeltype)	Alleen chrysotiel aanwezig
Asbestconcentratie	Laag (< 50%)
Afschermingsgraad van het gehele materiaal	Geheel of deels vrij aan de binnenlucht, maar geen contact met binnenluchtstromen
Toestand van het materiaal	Matig beschadigd, matig verweerd

#	Type	Referentie	Resultaat
1.1	Puntmonster	27/3/26-Z9	Chrysotiel

Beschrijving	Antidreunfolie lavabo (zwart)
Omgeving	Binnen
Primaire drager	Sanitaire infrastructuur en uitrusting (toe- en afvoer)
Asbestmateriaal	Dak- en gevelbekleding - Roofing
Bindmiddel van asbestmateriaal	Bitumen (roofing, teer, asfalt)
Gebondenheid op basis van bindmiddel	Hecht
Hoeveelheid (oppervlakte - aantal)	<ul style="list-style-type: none"><li>• 0,20 m<sup>2</sup> - 1 stuk</li></ul>
Totale oppervlakte	0,20 m <sup>2</sup>
Eenvoudig bereikbaar	Ja
Bevestigingswijze	<ul style="list-style-type: none"><li>• Verlijmd, ingegoten, versmeerd</li></ul>
Identificatiemethode	Een monstername door de asbestdeskundige met laboanalyse door een asbestlabo.
Destructieve handeling voor identificatie	Nee

Verwijderen

- Zorg voor een veilig beheer. Vermijd het beschadigen van het asbestmateriaal. Controleer de toestand jaarlijks op wijzigingen.
- Scherm in afwachting van verwijdering het asbestmateriaal af van luchtstromingen en verstoring: bijvoorbeeld door het te verpakken, te fixeren, af te dekken, signalisatie - afbakening aan te brengen, ...

De toepassingen dienen in hun geheel verwijderd te worden, zonder ze te breken, om vezelverspreiding te voorkomen.

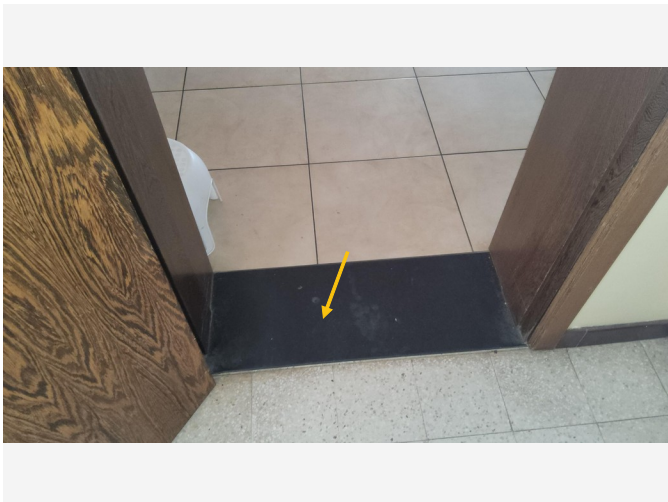
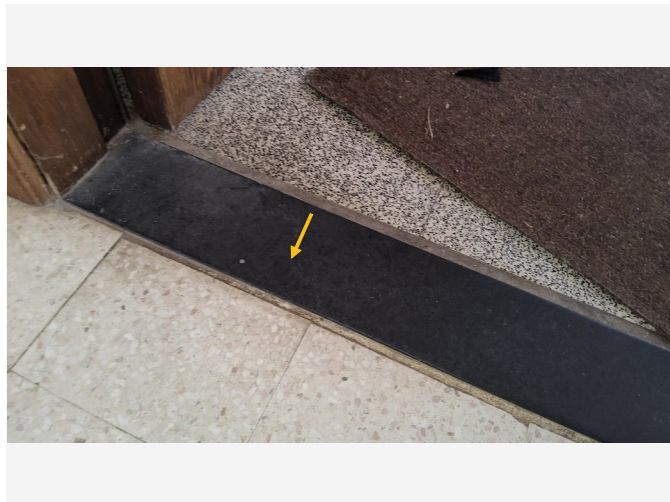
Eindbeoordeling materiaalrisico	Verhoogd materiaalrisico en/of verhoogde kans op vezelvrijgave
---------------------------------	--

Gebondenheid	Categorie 1: hechtgebonden in oorsprong
Asbestsoort (vezeltype)	Alleen chrysotiel aanwezig
Asbestconcentratie	Laag (< 50%)
Afschermingsgraad van het gehele materiaal	Geheel of deels vrij aan de binnenlucht, maar geen contact met binnenluchtstromen
Toestand van het materiaal	Matig beschadigd, matig verweerd

Beschrijving	Massal deurdorpels
Omgeving	Binnen
Primaire drager	Vloer
Asbestmateriaal	Plaat, paneel, tablet - Type Massal
Bindmiddel van asbestmateriaal	Cement
Gebondenheid op basis van bindmiddel	Hecht
Hoeveelheid (oppervlakte - dikte - aantal)	<ul style="list-style-type: none"><li>• 0,50 m<sup>2</sup> - 3,00 cm - 3 stuks</li></ul>
Totaal volume	0,045 m <sup>3</sup>
Eenvoudig bereikbaar	Ja
Bevestigingswijze	<ul style="list-style-type: none"><li>• Geklemd</li><li>• Verlijmd, ingegoten, versmeerd</li></ul>
Identificatiemethode	De asbestdeskundige beoordeelt het materiaal als asbesthoudend, en dit zonder monsternamen.
Destructieve handeling voor identificatie	Nee

[Verwijderen](#)

- Zorg voor een veilig beheer. Vermijd het beschadigen van het asbestmateriaal. Controleer de toestand jaarlijks op wijzigingen.
- Scherm in afwachting van verwijdering het asbestmateriaal af van luchtstromingen en verstoring: bijvoorbeeld door het te verpakken, te fixeren, af te dekken, signalisatie - afbakening aan te brengen, ...
- Voer bijkomende staalname(s) uit.

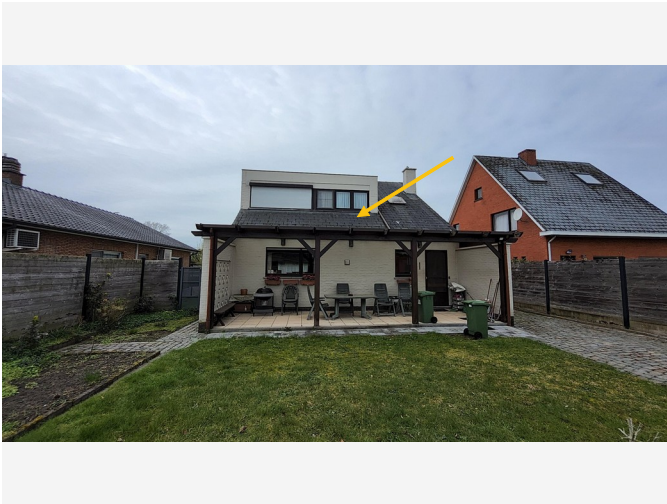
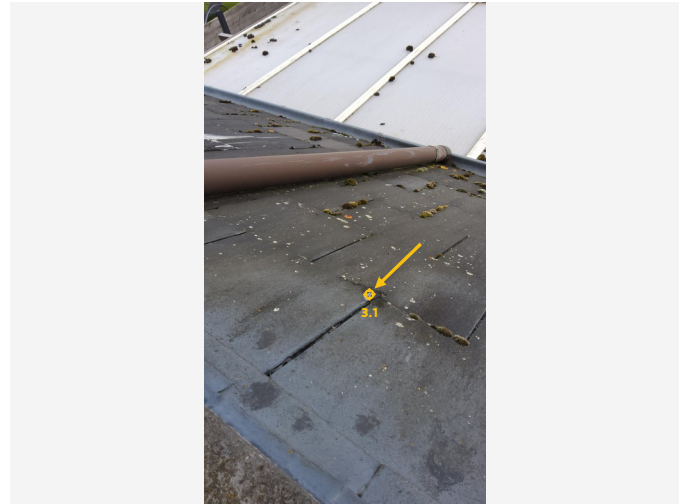
Eindbeoordeling materiaalrisico	Laag materiaalrisico en/of verlaagde kans op vezelvrijgave
Opmerking	De leien zijn gefixeerd met een verf/coating

Gebondenheid	Categorie 1: hechtgebonden in oorsprong
Asbestsoort (vezeltype)	Alleen chrysotiel aanwezig
Asbestconcentratie	Laag (< 50%)
Afschermingsgraad van het gehele materiaal	Niet-stootvaste afscherming
Toestand van het materiaal	Matig beschadigd, matig verweerd

#	Type	Referentie	Resultaat
3.1	Puntmonster	27/3/26-Z3	Chrysotiel

Beschrijving	Lei
Omgeving	Buiten
Primaire drager	Schuin dak
Asbestmateriaal	Dak- en gevelbekleding - Lei, shingle
Bindmiddel van asbestmateriaal	Cement
Gebondenheid op basis van bindmiddel	Hecht
Hoeveelheid (oppervlakte - aantal)	<ul style="list-style-type: none"><li>• 80,00 m<sup>2</sup> - 1 stuk</li></ul>
Totale oppervlakte	80,00 m <sup>2</sup>
Eenvoudig bereikbaar	Ja
Bevestigingswijze	<ul style="list-style-type: none"><li>• Genageld, geniet</li></ul>
Identificatiemethode	Een monstername door de asbestdeskundige met laboanalyse door een asbestlabo.
Destructieve handeling voor identificatie	Nee

**Verwijderen**

- Zorg voor een veilig beheer. Vermijd het beschadigen van het asbestmateriaal. Controleer de toestand jaarlijks op wijzigingen.
- Scherm in afwachting van verwijdering het asbestmateriaal af van luchtstromingen en verstoring: bijvoorbeeld door het te verpakken, te fixeren, af te dekken, signalisatie - afbakening aan te brengen, ...

De toepassingen dienen in hun geheel verwijderd te worden, zonder ze te breken, om vezelverspreiding te voorkomen.

Bevochtig en fixeer de leien grondig voordat je ze verwijdert.

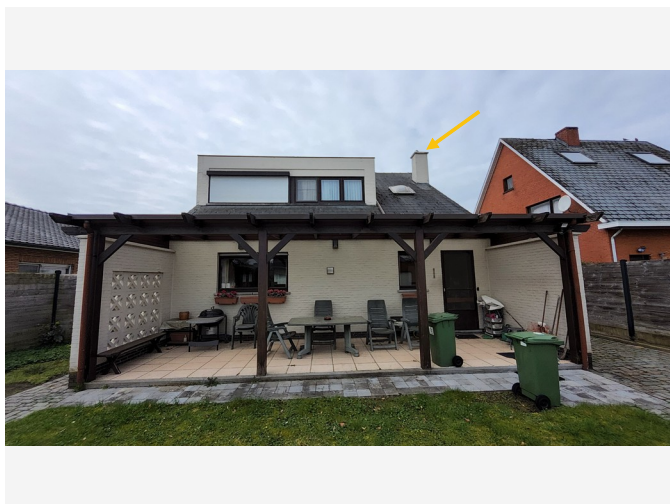
**Reden:** Het te onderzoeken materiaal situeert zich hoger dan 3,50 m te rekenen vanaf een veilige ondergrond

**Uitleg van de asbestdeskundige:** De inhoud van de schouw kon niet volwaardig onderzocht worden. Er was geen zicht op de inhoud van de schouw langs binnen. Langs buiten situeert de schouw zich hoger dan 3.5m te rekenen vanaf een veilige ondergrond.
