Asbestinventarisatetest

Hoog-Kallostraat 58, 9120 Beveren-Kruibeke-Zwijndrecht

Attestnummer : 20250427-000181.000

Uitgegeven op : 27.04.2025

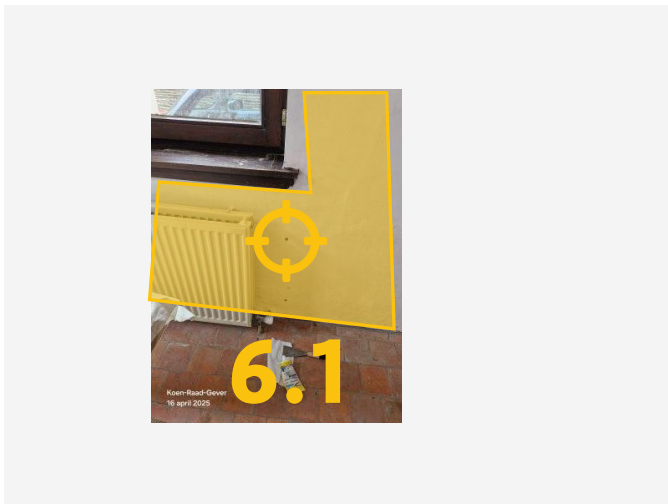
Overzichtsfoto

Conclusie

Geen asbest

Beschrijving	Pleisterwerk wanden
Omgeving	Binnen
Primaire drager	Binnenwand
Bindmiddel van materiaal	Gips - kalk
Gebondenheid op basis van bindmiddel	Niet-hechtgebonden
Hoeveelheid (oppervlakte - dikte - aantal)	• 300,00 m ² - 1,00 cm - 1 stuk
Totaal volume	3,00 m ³
Identificatiemethode	Vaststelling met monstername
Destructieve handeling voor identificatie	Nee
Opmerking	De hoeveelheid is een schatting en kan afwijken van de werkelijke toestand. Waar mogelijk, wordt staalname uitgevoerd conform het inspectieprotocol: in een droge ruimte zoals een slaapkamer, in een natte ruimte zoals een keuken of badkamer, in een traphal en in een stookruimte.

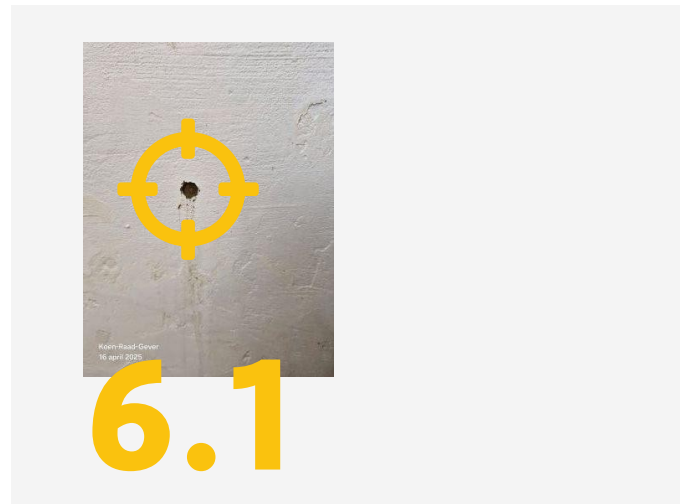
Detailfoto

#	Type	Referentie	Resultaat
6.1	Mengmonster	250416/01	Geen asbest
