Asbestinventarisatetest

Valkenweg 11, 2360 Oud-Turnhout

Attestnummer : 20260427-000367.000

Asbestveilig (maar niet asbestvrij)

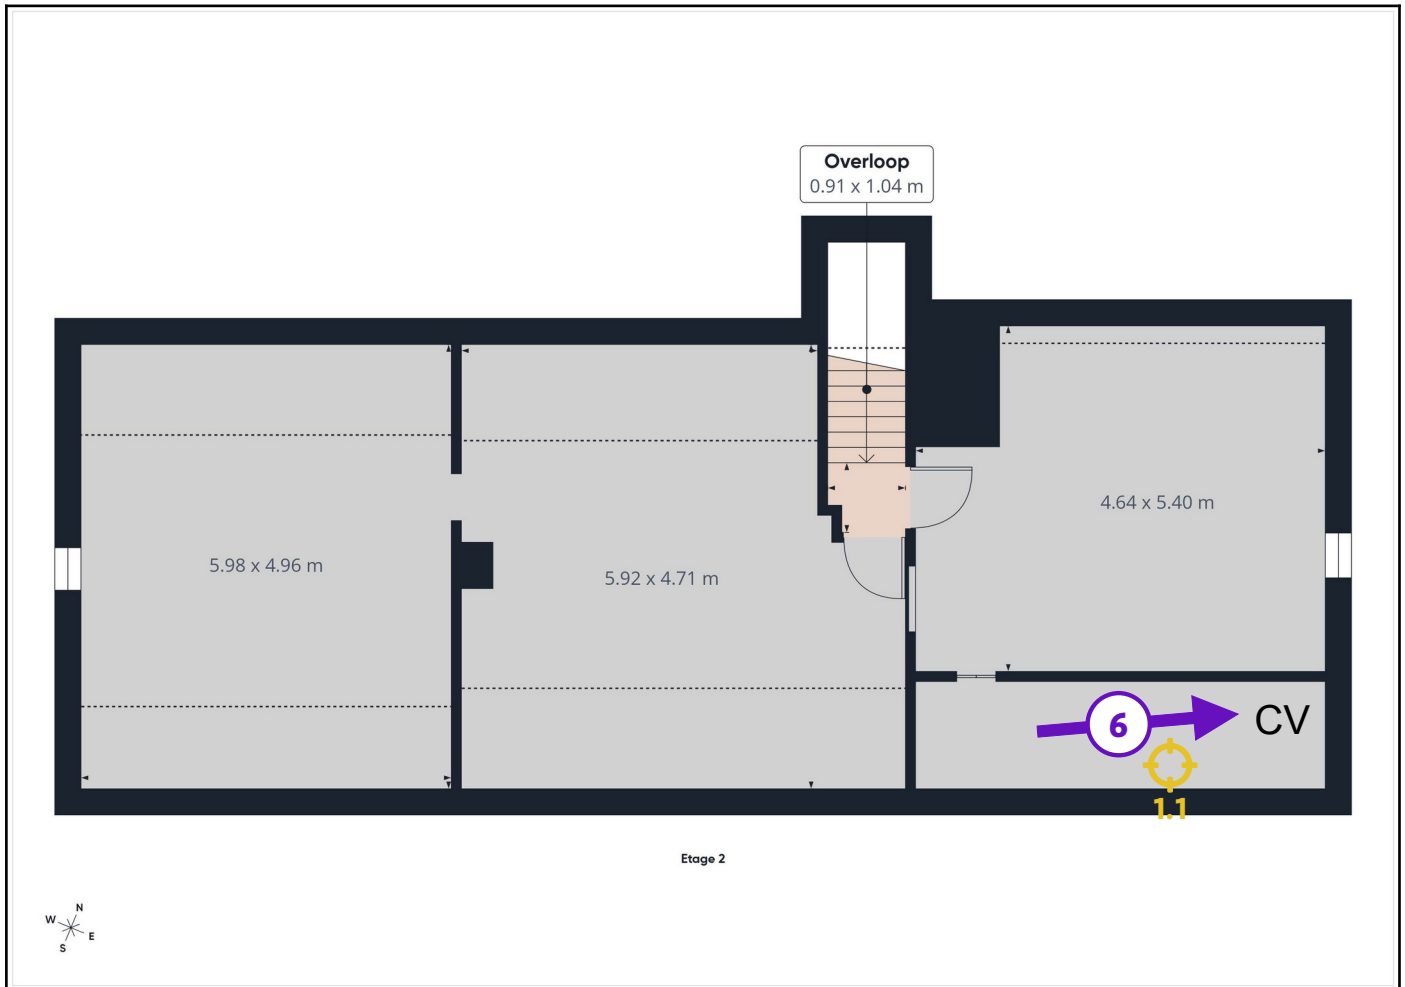
Plan 1.5: Tweede verdieping

Beschrijving	Type	Actie
1. Onderdak (staalname)	Asbestmateriaal	Zorgvuldig beheren
1.1 Code: 3	Puntmonster	-
6. CV Ketel niet verdacht	Overige ruimte of materiaal	-

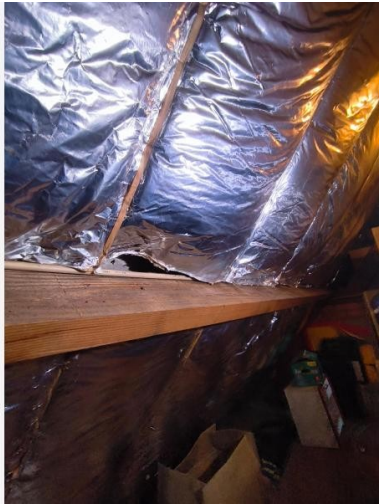
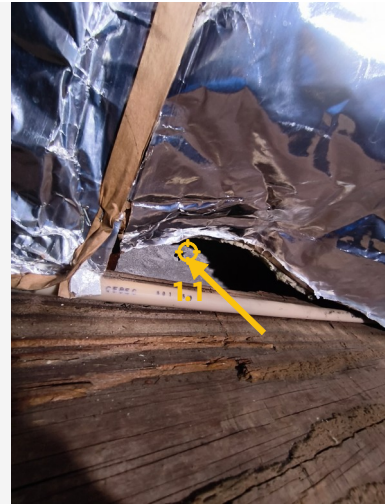
Eindbeoordeling materiaalrisico	Laag materiaalrisico en/of verlaagde kans op vezelvrijgave
Opmerking	onderdakplaten zitten tussen de dakbedekking en constructiebalken

Gebondenheid	Categorie 1: hechtgebonden in oorsprong
Asbestsoort (vezeltype)	Alleen chrysotiel aanwezig
Asbestconcentratie	Laag (< 50%)
Afschermingsgraad van het gehele materiaal	Geheel of deels vrij aan de binnenlucht, maar geen contact met binnenluchtstromen
Toestand van het materiaal	Licht beschadigd, licht verweerd. Intacte calciumsilicaatplaat of materiaal met categorie 3-gebondenheid

#	Type	Referentie	Resultaat
1.1	Puntmonster	3	Chrysotiel

Beschrijving	Onderdak (staalname)
Omgeving	Binnen
Primaire drager	Schuin dak
Asbestmateriaal	Plaat, paneel, tablet - Type Menuiserite
Bindmiddel van asbestmateriaal	Cement
Gebondenheid op basis van bindmiddel	Hecht
Hoeveelheid (oppervlakte - dikte - aantal)	<ul style="list-style-type: none"> • 280,00 m² - 1,00 cm - 1 stuk
Totaal volume	2,80 m ³
Eenvoudig bereikbaar	<p>Nee</p> <ul style="list-style-type: none"> • Het asbestmateriaal is bedekt (uitgezonderd laag verf, coating, behang, kunststof, textiel) en het wegnemen van het bedekkende materiaal kan niet zonder het bedekkende materiaal te beschadigen.
Bevestigingswijze	<ul style="list-style-type: none"> • Geklemd
Identificatiemethode	Een monstername door de asbestdeskundige met laboanalyse door een asbestlabo.
Destructieve handeling voor identificatie	Nee
Opmerking	<p>De vermelde oppervlaktes, diktes en volumes betreffen een beredeneerde schatting. Er worden geen rechten verleend aan deze oppervlaktes/diktes/volumes.</p> <p>Deze handeling is een steekproef, er is geen garantie dat het volledige dak met éénzelfde materiaal is opgebouwd. Dit kan enkel via destructief onderzoek vastgesteld worden.</p>

- Zorg voor een veilig beheer en verwijder dit asbestmateriaal wanneer het bij werken eenvoudig bereikbaar wordt. Controleer de toestand jaarlijks op wijzigingen.

(dak werker met 8u basisopleiding asbest) indien de platen eenvoudig te verwijderen zijn zonder kans op breken kan dit via doe-het-zelf of door werknemer(s) met opleidingsattest eenvoudige handelingen; Dek de zoldervloer af met plastic folie . Standaard dragen van de nodige wegwerp beschermingsmiddelen FFP 3 masker , handschoenen en tyvec CAT III type 5-6 , afspoelbaar schoeisel Verwijder de dakpannen. Fixeer het plaatmateriaal , de asbesthoudende platen één voor één en in hun geheel verwijderen. Niet gooien, niet breken. Verwijder onder verneveling of tussentijds voldoende bevochtigen tijdens de volledige duur van de werken. Dubbel verpakken in plastic folie , luchtdicht verpakken of plaats in container met asbestbag. Reinig Nadien de draagstructuur met vochtige doeken (+stofzuiger met absoluut filter kan niet gehoord worden dus voor een particulier niet mogelijk .) Alle werknemer(s) moeten wel beschikken over een opleidingsattest eenvoudige handelingen 8u. Een vastgesteld asbesthoudend onderdak mag niet definitief

ingesloten worden, dit dient verplicht verwijderd te worden als het bij werken bereikbaar wordt. (vb bij vernieuwen van de dakbedekking onderdak mee verwijderen) Voor hechtgebonden toepassingen: Bij verwijdering door doe-het-zelf moet men dit afval dubbel en luchtdicht verpakt aandienen bij het gemeentelijk recyclagepark. Men raadpleegt best op voorhand de voorwaarden van het recyclagepark.

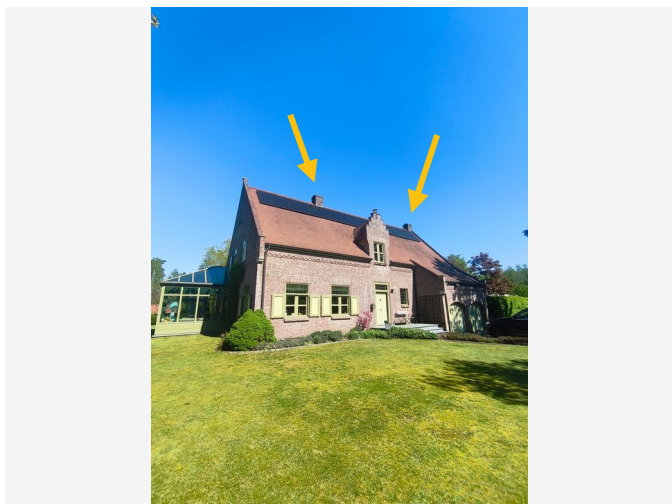
Situeringfoto

Tijdelijke beperking

Reden: Het te onderzoeken materiaal situeert zich hoger dan 3,50 m te rekenen vanaf een veilige ondergrond

Uitleg van de asbestdeskundige: Bij werken (dak of reiniging schouw) kan een stelling geplaatst worden, het is niet duidelijk of er asbestverdachte materialen aanwezig zijn in/rond de schouw.

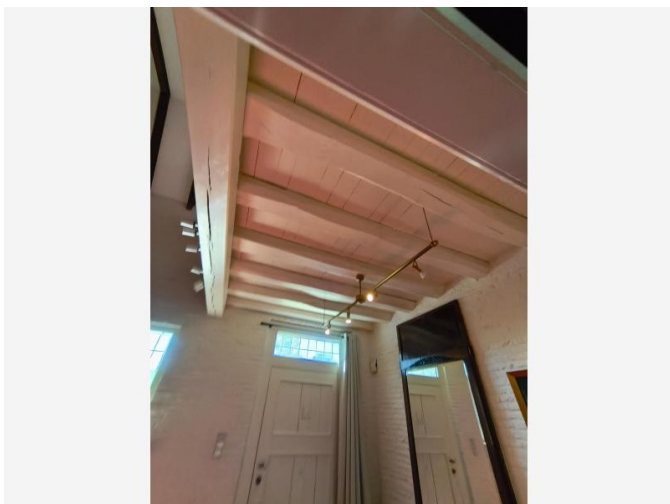
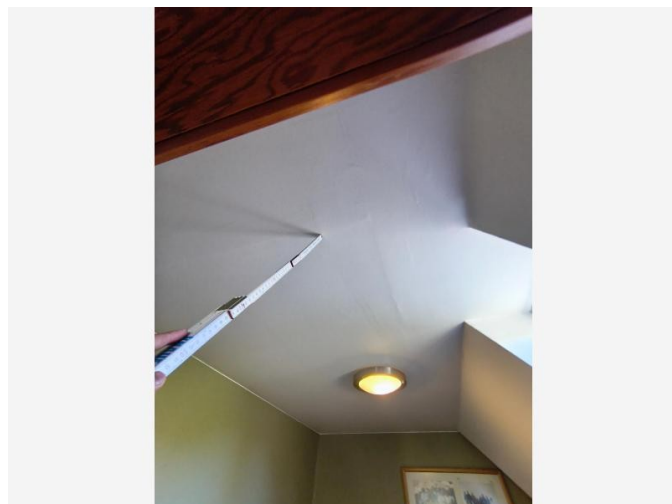
Plafonds zijn afgewerkt met valse plafonds in plaatmateriaal. Het is niet duidelijk of er pleisterwerk of ander verdacht asbestmateriaal aanwezig is achter / op deze valse plafonds, het is aangewezen om bijkomend onderzoek uit te voeren bij werken. Zonder destructieve handeling is het niet mogelijk om na te gaan of er asbesthoudende materialen aanwezig zijn achter de plafond afwerking. Als bij sloop of renovatie blijkt dat er achter deze plafonds nog pleisterwerk of asbest verdachte toepassingen aanwezig zijn, moet dit bemonsterd worden.

Basis voor advies	De asbestdeskundige beoordeelt het materiaal als niet-asbestverdacht.
-------------------	---

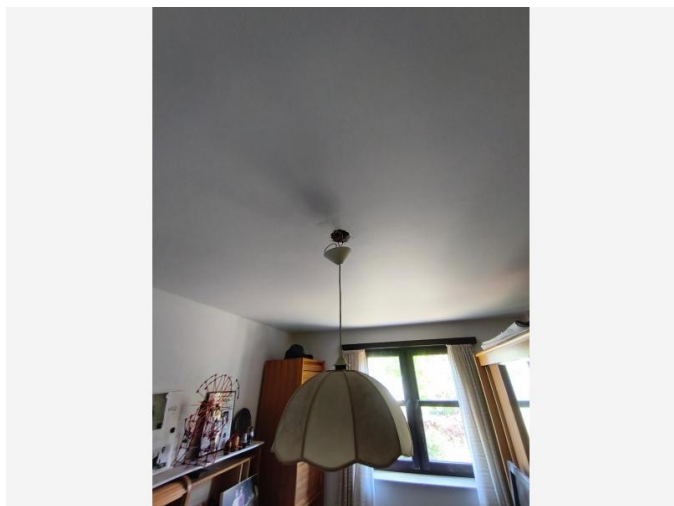
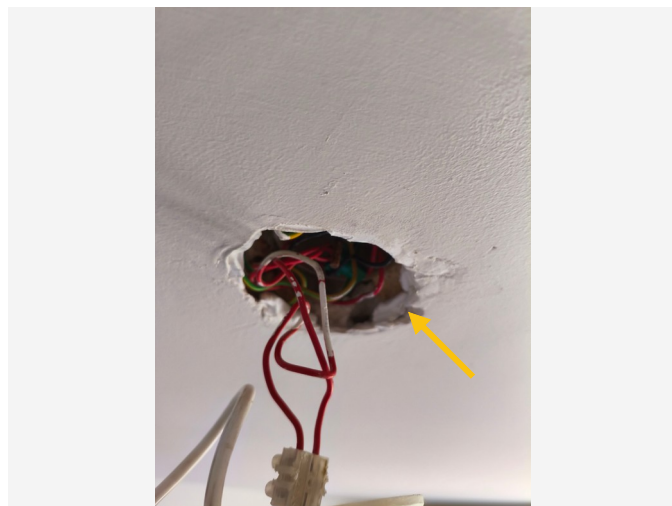
Fiche 4: Plafondpleister

Geen asbest

#	Type	Referentie	Resultaat
4.1	Mengmonster	2	Geen asbest

Beschrijving	Plafondpleister
Omgeving	Binnen
Primaire drager	Plafond
Bindmiddel van materiaal	Gips - kalk
Gebondenheid op basis van bindmiddel	Niet-hechtgebonden
Hoeveelheid (oppervlakte - dikte - aantal)	• 250,00 m ² - 1,00 cm - 1 stuk
Totaal volume	2,50 m ³
Identificatiemethode	Een monstername door de asbestdeskundige met laboanalyse door een asbestlabo.
Destructieve handeling voor identificatie	Nee
Opmerking	<p>Volgens het inspectieprotocol is een monstername van het pleisterwerk verplicht om dit te identificeren als niet-asbesthoudend.</p> <p>Locatie staalnames: individuele ruimte: slaapkamer / natte ruimte: badkamer / stookplaats: niet bepleisterd/ traphal: bemonsterd</p> <p>De vermelde oppervlaktes en volumes betreffen een beredeneerde schatting. Er worden geen rechten verleend aan deze oppervlaktes/volumes. De dikte is een schatting die voorkomt uit de monsterplaatsen en is daarom niet altijd representatief.</p>

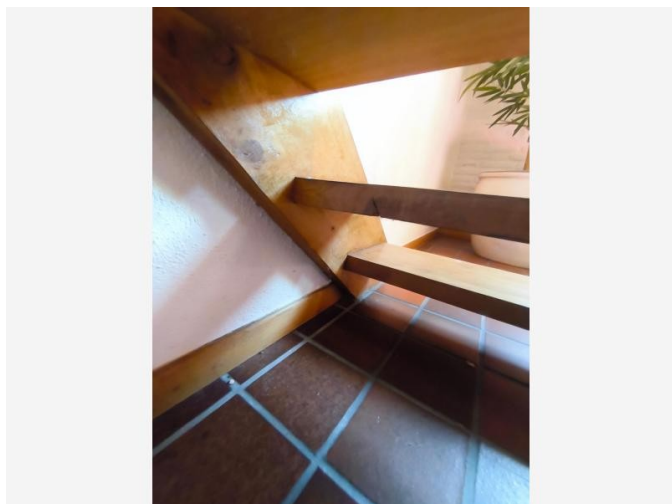
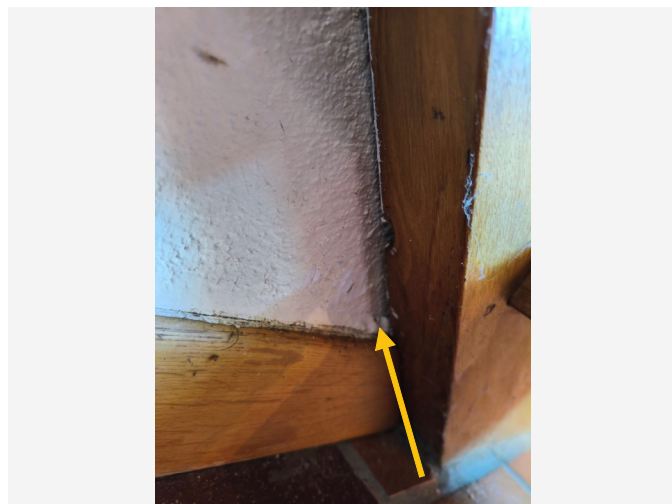
Fiche 5: Muurpleister

Geen asbest

#	Type	Referentie	Resultaat
5.1	Mengmonster	1	Geen asbest

Beschrijving	Muurpleister
Omgeving	Binnen
Primaire drager	Binnenwand
Bindmiddel van materiaal	Gips - kalk
Gebondenheid op basis van bindmiddel	Niet-hechtgebonden
Hoeveelheid (oppervlakte - dikte - aantal)	• 400,00 m ² - 1,00 cm - 1 stuk
Totaal volume	4,00 m ³
Identificatiemethode	Een monstername door de asbestdeskundige met laboanalyse door een asbestlabo.
Destructieve handeling voor identificatie	Nee
Opmerking	<p>Volgens het inspectieprotocol is een monstername van het pleisterwerk verplicht om dit te identificeren als niet-asbesthoudend.</p> <p>Locatie staalnames: individuele ruimte: berging / natte ruimte: bijkeuken / stookplaats: niet bepleisterd / traphal: bemonsterd.</p> <p>De vermelde oppervlaktes en volumes betreffen een beredeneerde schatting. Er worden geen rechten verleend aan deze oppervlaktes/volumes. De dikte is een schatting die voorkomt uit de monsterplaatsen en is daarom niet altijd representatief.</p>

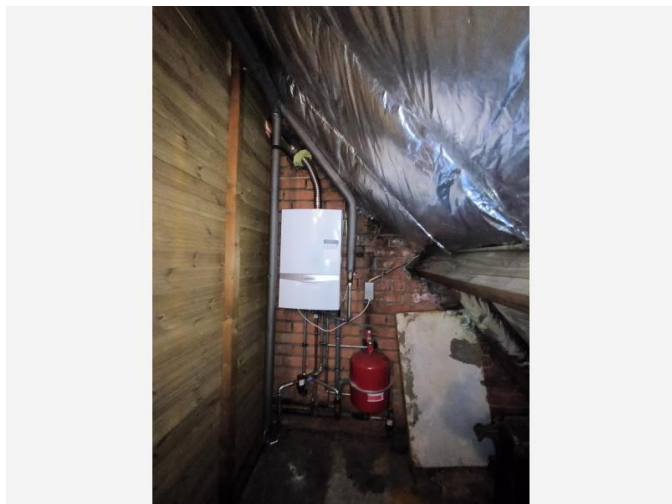
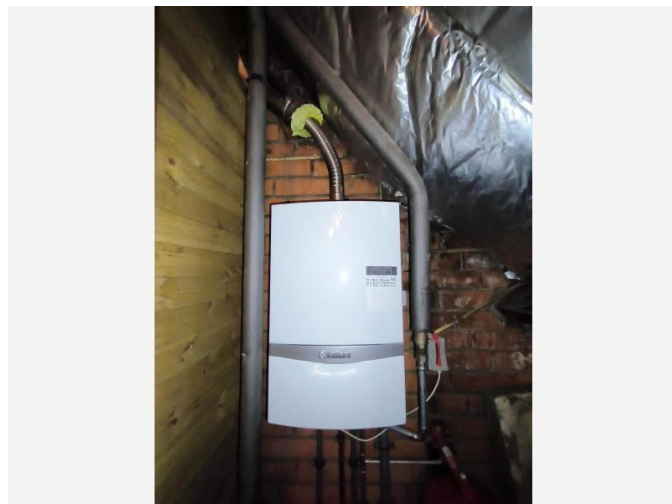
Beschrijving	Notitie	Terug te vinden op plannen
Fiche 6: CV Ketel niet verdacht	De CV ketel werd gecontroleerd (2019) en is niet asbest verdacht geen risico bouwjaar.	Plan 1.5: Tweede verdieping
Fiche 7: Dakbedekking vervaardigd uit glas; afdak achterzijde en tuinkamer	De dakbedekking wordt gecontroleerd. deze bestaat uit glas en bevat geen asbest verdachte materialen.	Plan 1.2: Overzicht Plan 2.1: Tuinkamer plan
Fiche 8: Dakbedekking fietstinstalling; dakpannen	De dakbedekking wordt gecontroleerd. deze bestaat uit dakpannen en bevat geen asbest verdachte materialen. De fietsenstalling is voorzien van een houten onderdak (niet asbest-verdacht).	Plan 3.1: Fietsenstalling plan
Fiche 9: Kit niet verdacht (visueel vastgesteld)	De gebruikte siliconen kit is niet asbestverdacht	Plan 1.1: Overzicht
Fiche 10: Dakbedekking tuinhuis; dakpannen	De dakbedekking wordt gecontroleerd. deze bestaat uit dakpannen en bevat geen asbest verdachte materialen. Het tuinhuis is voorzien van een houten onderdak (niet asbest-verdacht).	Plan 4.1: Tuinhuis plan

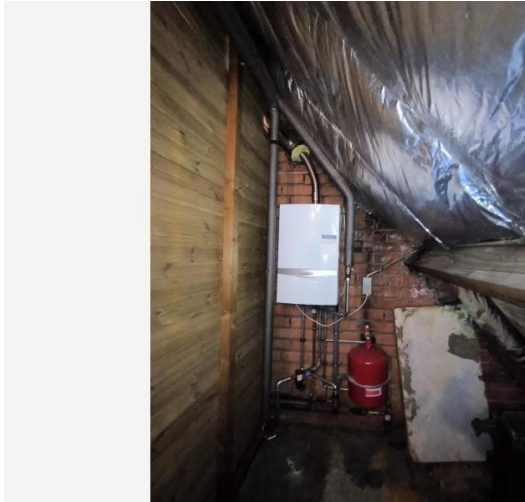
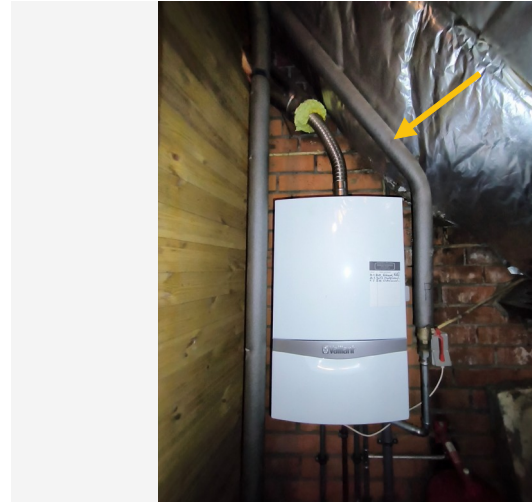
Fiche 11: Leidingisolatie: niet verdacht	De thermische isolatie is visueel als niet-asbestverdacht beoordeeld.	-
