Asbestinventarisatetest

Veldstraat 131, 9470 Denderleeuw

Attestnummer : 20260309-000051.000

Niet-asbestveilig

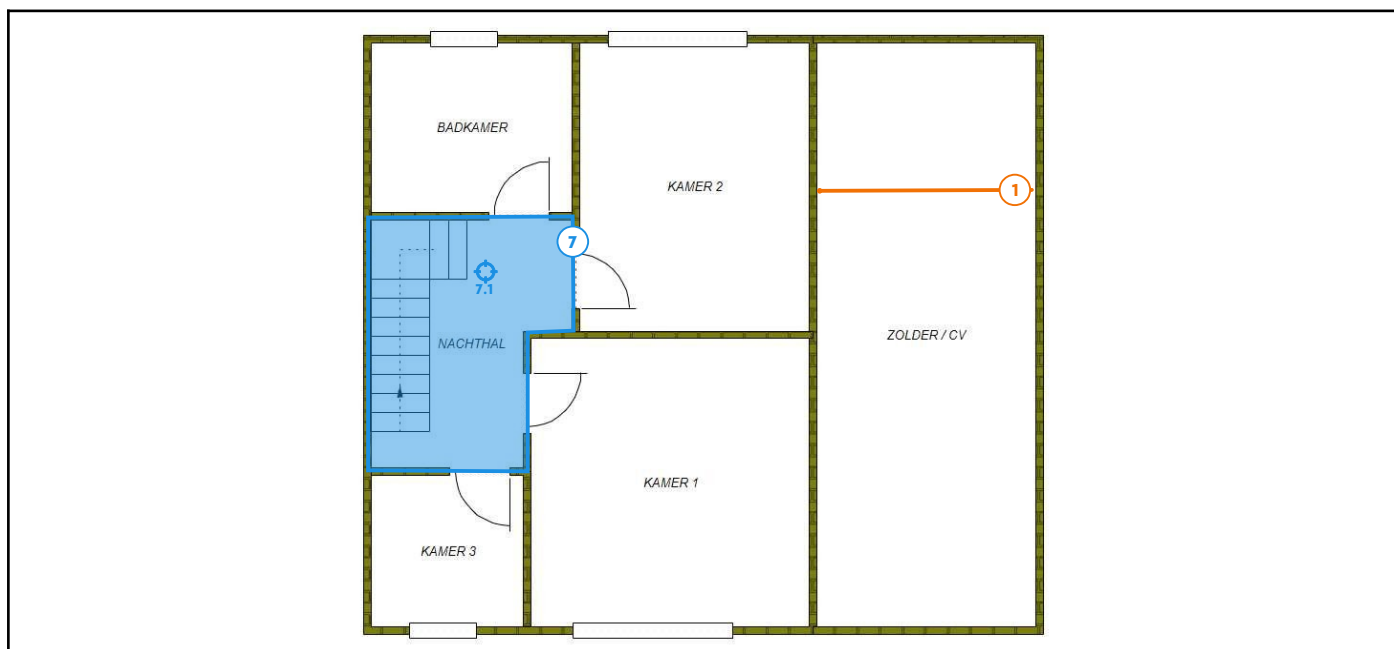
Plan 1.4: Verdieping V+1

Beschrijving	Type	Actie
1. Oud rookgaskanaal hoofdgebouw (niet meer in gebruik)	Asbestmateriaal	Verwijderen
7. Plafondpleister hoofdgebouw	Geen asbest	-
7.1 Code: Ahst02	Mengmonster	-

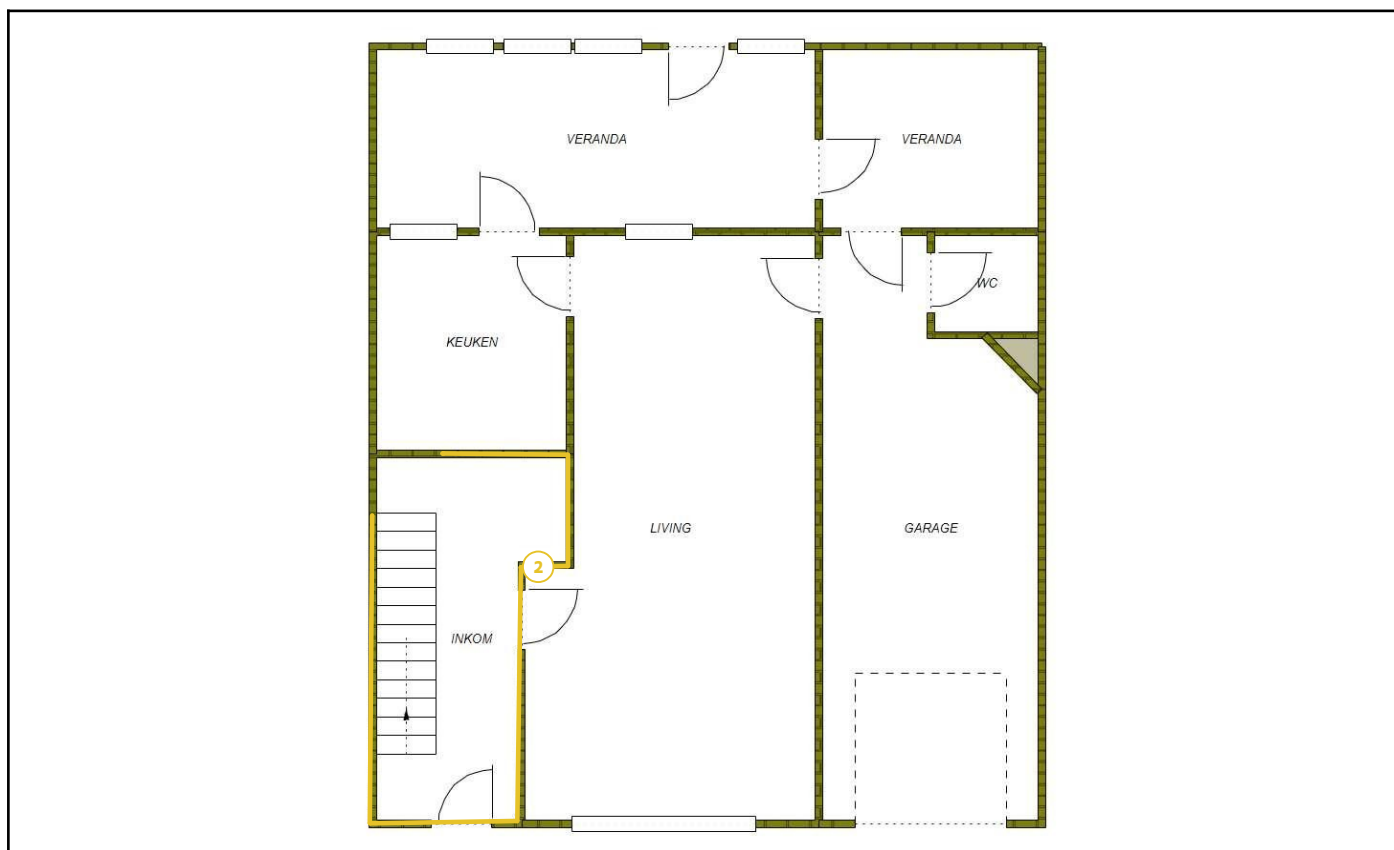
Plan 1.5: Verdieping V0

Beschrijving	Type	Actie
2. Lambrisering inkom hoofdgebouw	Asbestmateriaal	Zorgvuldig beheren

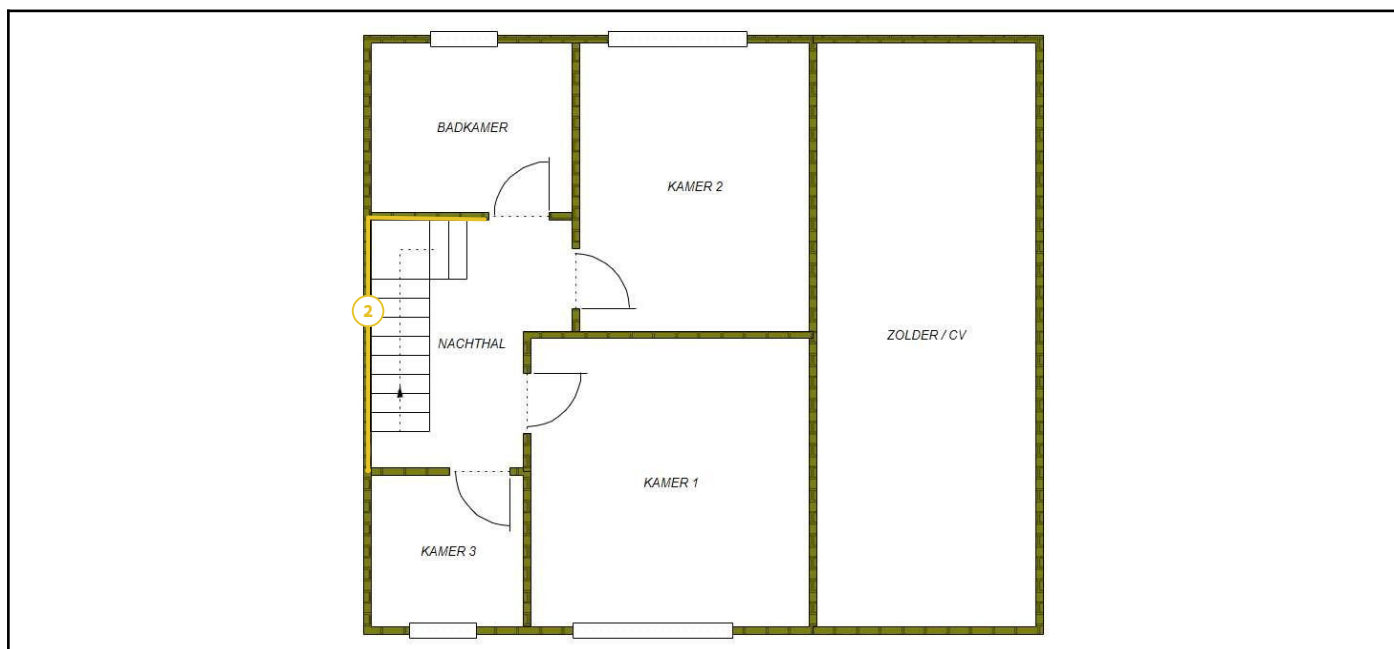
Plan 1.6: Verdieping V+1

Beschrijving	Type	Actie
2. Lambrisering inkom hoofdgebouw	Asbestmateriaal	Zorgvuldig beheren

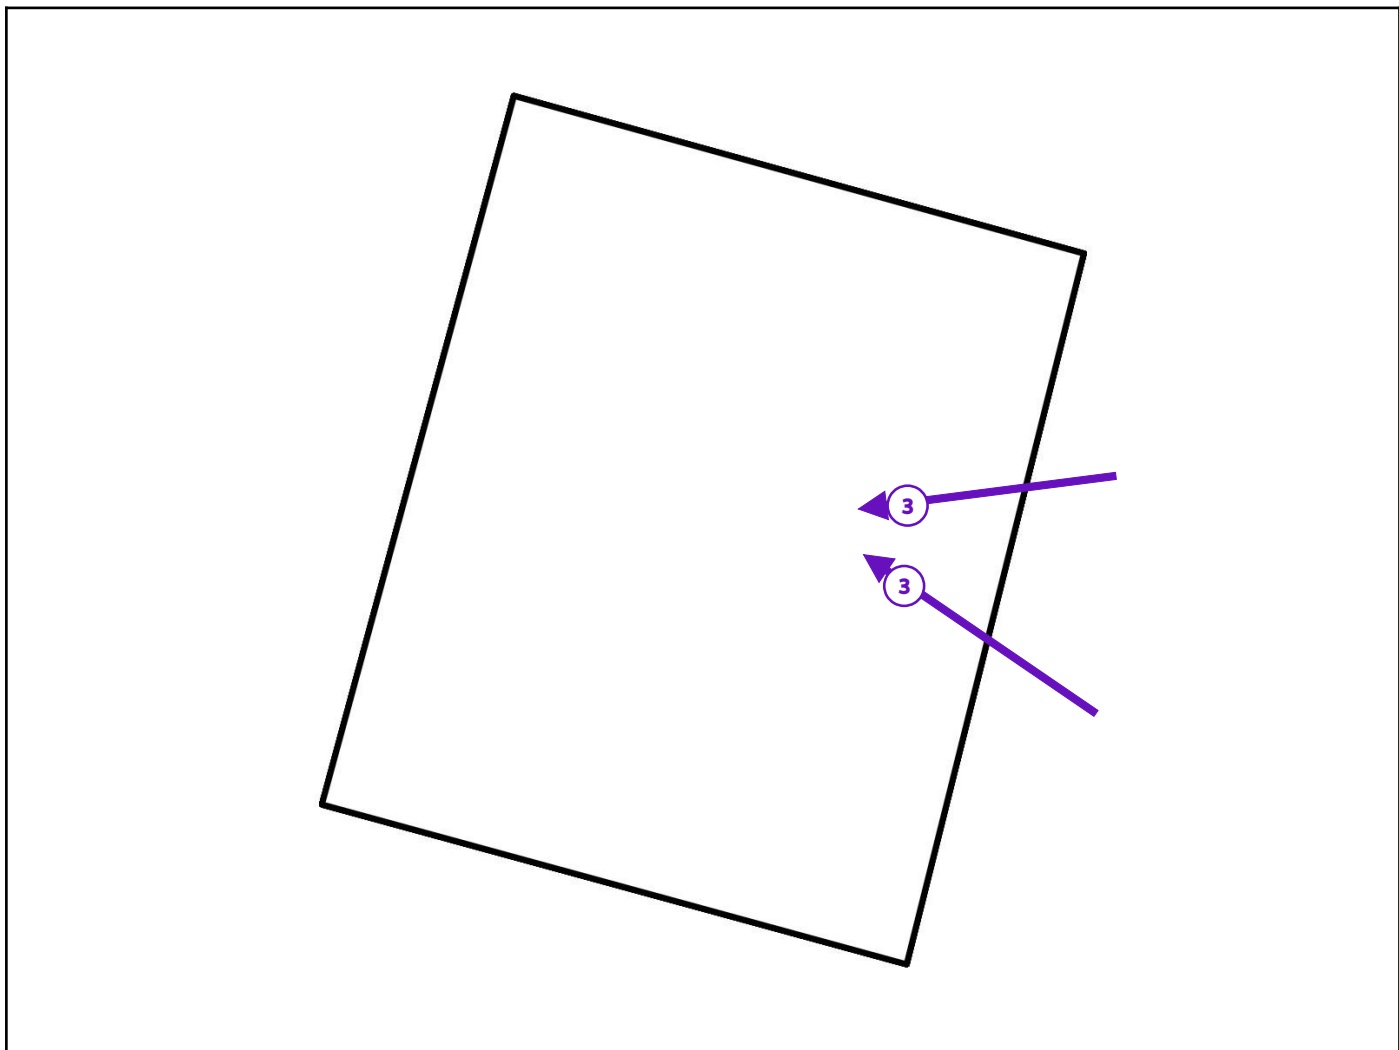
Plan 1.7: Hoofdgebouw plan

Beschrijving	Type	Actie
3. Schouwmantels (binnenzijde / bovenzijde en randopsluiting)	Beperking	-

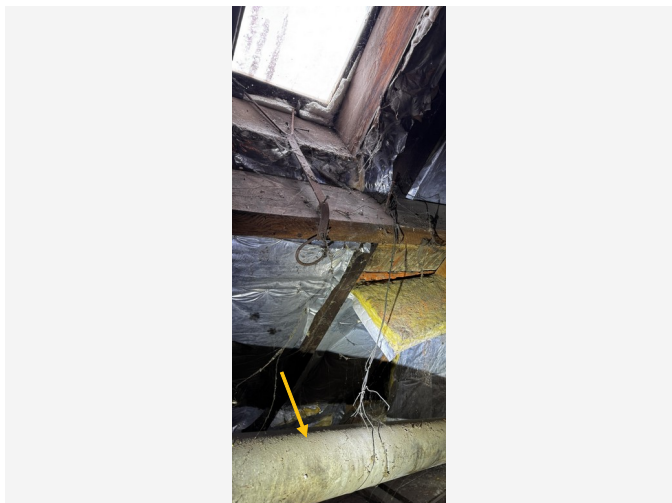
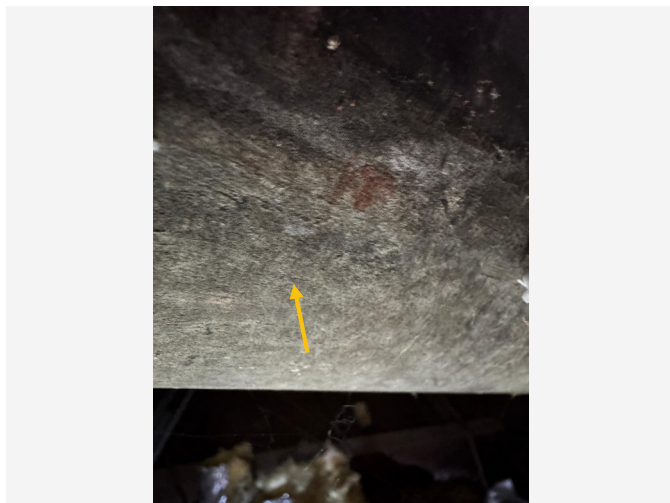
Het asbestmateriaal valt onder de mijlpaal van 2040.

Eindbeoordeling materiaalrisico	Verhoogd materiaalrisico en/of verhoogde kans op vezelvrijgave
---------------------------------	----------------------------------------------------------------

Gebondenheid	Categorie 1: hechtgebonden in oorsprong
Asbestsoort (vezeltype)	Crocidoliet aanwezig
Asbestconcentratie	Laag (< 50%)
Afschermingsgraad van het gehele materiaal	Geheel of deels (ook) vrij aan de binnenlucht
Toestand van het materiaal	Licht beschadigd, licht verweerd. Intact calciumsilicaatmateriaal of categorie III 'gebondenheid'

Beschrijving	Oud rookgaskanaal hoofdgebouw (niet meer in gebruik)
Omgeving	Binnen
Primaire drager	HVAC infrastructuur en uitrusting
Asbestmateriaal	Rookgaskanaal
Bindmiddel van asbestmateriaal	Cement
Gebondenheid op basis van bindmiddel	Hecht
Hoeveelheid (lengte - omtrek - dikte - aantal)	<ul style="list-style-type: none"> • 3,00 m - 55,00 cm - 0,50 cm - 1 stuk
Totaal volume	0,008 m ³
Eenvoudig bereikbaar	Ja
Bevestigingswijze	<ul style="list-style-type: none"> • Verlijmd, ingegoten, versmeerd
Identificatiemethode	<p>De asbestdeskundige beoordeelt het materiaal als asbestverdacht en dus asbesthoudend, en dit zonder monstername.</p> <p>Motivatie: De monstername brengt andere schade aan dan schade die inherent is aan de monstername.</p>
Destructieve handeling voor identificatie	Nee
Opmerking	<p>Het betreft een oud rookgaskanaal op de zolderruimte boven de garage. Dit rookgaskanaal verliest mogelijk zijn functionaliteit indien wij dit beschadigen voor bemonstering gezien het één buisconstructie betreft dat loopt tussen de gemetste schouwmantel en de muur. De buis is gemonteerd in een gemetste schouwmantel en maakt(e) deel uit van een gesloten verwarmingssysteem waardoor er enkel contact is met binnenlucht in combinatie met buitenlucht. Bij het reinigen van de schoorsteenmantel dient er de nodige aandacht geschonken te worden bij het gebruik van het type materiaal (harde borstels / zachte borstels) zodat er geen vezelverspreiding kan gebeuren.</p>

Verwijderen

- Zorg voor een veilig beheer. Vermijd het beschadigen van het asbestmateriaal. Controleer de toestand jaarlijks op wijzigingen.
- Voer bijkomende staalname(s) uit.
- Bij het uitvoeren van destructieve handelingen aan en/of verwijdering van onderhavige materialen kan het aangewezen zijn om een bijkomende bemonstering met analyse uit te voeren conform het MB met het inspectieprotocol.

- Eenvoudige handelingen: mag via doe-het-zelf of door werknemer(s) met opleidingsattest eenvoudige handelingen
Deze verwijdermethode valt onder de vorm van eenvoudige handelingen conform de VLAREM wetgeving – hfst 6 en de Codex Welzijn op het Werk – Boek VI – Titel III. Alle voorzorgsmaatregelen opgenomen in deze wetgevingen dienen strikt nageleefd te worden zodat in alle gevallen de concentratie van 0,01 vezels per cm³ lucht (grenswaarde) niet wordt overschreden. De toestand van de asbesttoepassing dient ongewijzigd te blijven na verwijdering nl. niet beschadigen, gooien, breken, slijpen, kappen, ea en een voorafgaandelijke

fixering van de toepassing moet gebeuren om vezelverspreiding te voorkomen. Bij de verwijdering dienen ten allen tijde de nodige PBM's met name stofmasker FFP3, wegwerpoverall CAT III type 5/6, wegwerphandschoenen en afspoelbaar schoeisel gedragen te worden EN blijft de uiteindelijke beoordeling van verwijdermethode bij de saneerder om eventueel op te schalen naar een veiligere methode om aan de wettelijke veiligheidsvoorschriften te voldoen. <https://ovam.vlaanderen.be/wie-mag-wat-verwijderen>

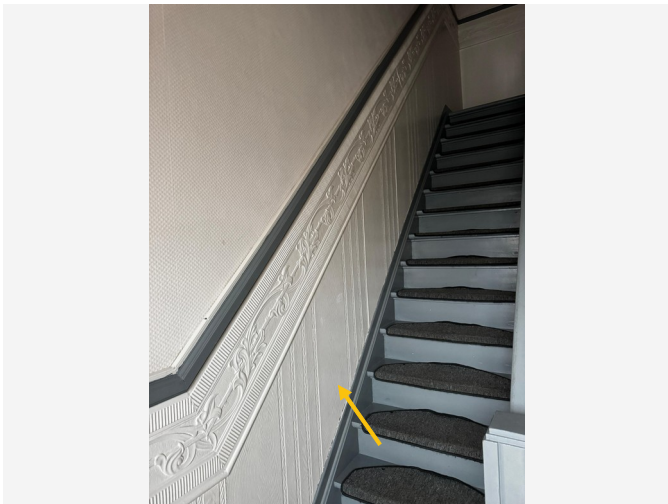
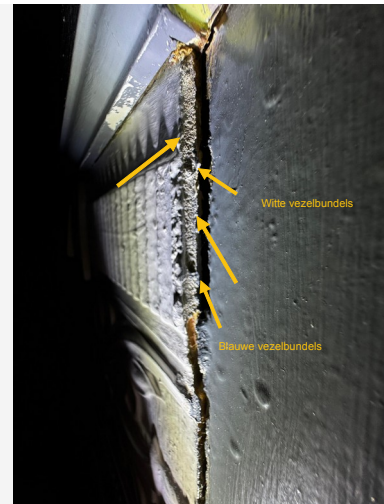
Het asbestmateriaal valt onder de mijlpaal van 2040.

Eindbeoordeling materiaalrisico	Zeer laag materiaalrisico en/of zeer lage kans op vezelvrijgave
---------------------------------	-----------------------------------------------------------------

Gebondenheid	Categorie 1: hechtgebonden in oorsprong
Asbestsoort (vezeltype)	Crocidoliet aanwezig
Asbestconcentratie	Laag (< 50%)
Afschermingsgraad van het gehele materiaal	Niet stootvaste afscherming
Toestand van het materiaal	Onbeschadigd, niet verweerd

Beschrijving	Lambrisering inkom hoofdgebouw
Omgeving	Binnen
Primaire drager	Binnenwand
Asbestmateriaal	Plaat, paneel, tablet - Generiek
Bindmiddel van asbestmateriaal	Cement
Gebondenheid op basis van bindmiddel	Hecht
Hoeveelheid (oppervlakte - dikte - aantal)	• 15,00 m ² - 0,50 cm - 1 stuk
Totaal volume	0,075 m ³
Eenvoudig bereikbaar	Ja
Bevestigingswijze	• Geschroefd
Identificatiemethode	De asbestdeskundige beoordeelt het materiaal als asbesthoudend, en dit zonder monsternamen.
Destructieve handeling voor identificatie	Nee
Opmerking	Op de rand van de lambrisering zijn duidelijk blauwe en witte vezelbundels waar te nemen. Deze werden ook opgenomen in de fotobijlage.

Zorgvuldig beheren

- Zorg voor een veilig beheer. Vermijd het beschadigen van het asbestmateriaal. Controleer de toestand jaarlijks op wijzigingen.
- Voer bijkomende staalname(s) uit.
- Bij het uitvoeren van destructieve handelingen aan en/of verwijdering van onderhavige materialen kan het aangewezen zijn om een bijkomende bemonstering met analyse uit te voeren conform het MB met het inspectieprotocol.

- Eenvoudige handelingen: mag via doe-het-zelf of door werknemer(s) met opleidingsattest eenvoudige handelingen
Deze verwijdermethode valt onder de vorm van eenvoudige handelingen conform de VLAREM wetgeving – hfst 6 en de Codex Welzijn op het Werk – Boek VI – Titel III. Alle voorzorgsmaatregelen opgenomen in deze wetgevingen dienen strikt nageleefd te worden zodat in alle gevallen de concentratie van 0,01 vezels per cm³ lucht (grenswaarde) niet wordt overschreden. De toestand van de asbesttoepassing dient ongewijzigd te blijven na verwijdering nl. niet beschadigen, gooien, breken, slijpen, kappen, ea en een voorafgaandelijke fixering van de toepassing moet gebeuren om vezelverspreiding te voorkomen. Bij de verwijdering dienen

ten allen tijde de nodige PBM's met name stofmasker FFP3, wegwerpoverall CAT III type 5/6, wegwerphandschoenen en afspoelbaar schoeisel gedragen te worden EN blijft de uiteindelijke beoordeling van verwijdermethode bij de saneerder om eventueel op te schalen naar een veiligere methode om aan de wettelijke veiligheidsvoorschriften te voldoen. <https://ovam.vlaanderen.be/wie-mag-wat-verwijderen>

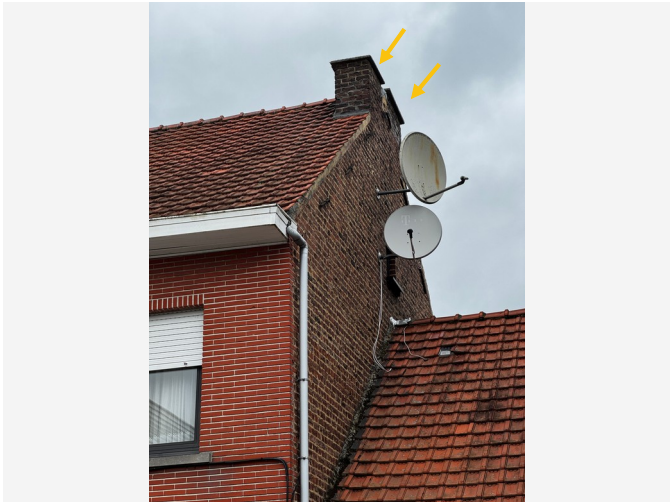
Situeringsfoto

Tijdelijke beperking

Reden: Het te onderzoeken materiaal situeert zich hoger dan 3,50 m te rekenen vanaf een veilige ondergrond

Uitleg van de asbestdeskundige: Wij kunnen binnen de huidige opdracht en conform het MB met het inspectieprotocol geen controle uitvoeren van de boven / binnenzijde van de schouwmantel plus de omliggende dichtingsmaterialen zoals mastieken, bitumen, afdichtingen en controleren of er asbestverdachte toepassingen aanwezig zijn en/of dit inspecteren en identificeren. Er is namelijk geen mogelijkheid om de waarneming uit te voeren vanop een veilige ondergrond met een maximale hoogte van 3.5 meter zoals opgenomen in de wetgeving. Dit blijft eventueel nog te verifiëren bij latere handelingen aan of renovaties van deze toepassing.
