# Asbestinventarisatetest

Venusberg 12, 3090 Overijse

Attestnummer : 20260507-000537.000

Uitgegeven op : 07.05.2026

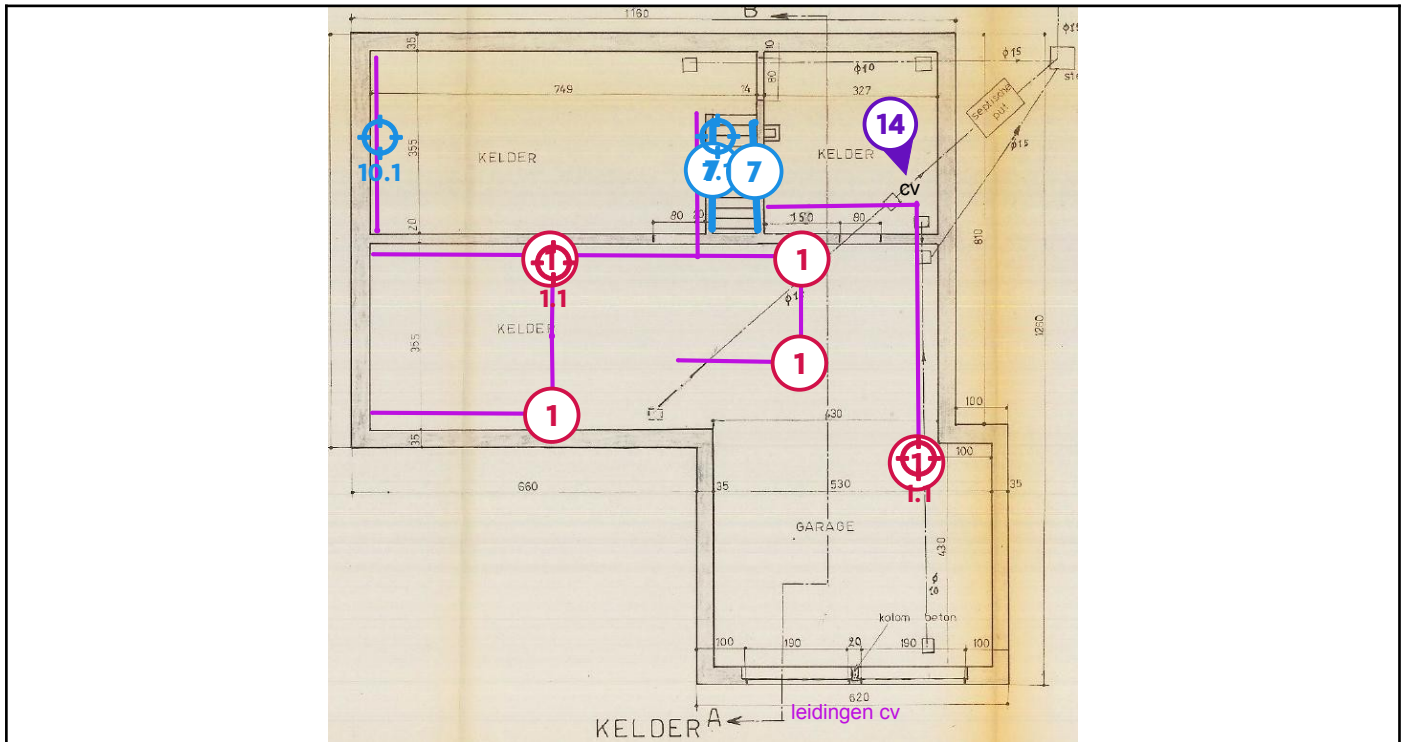
# Plan 1.1: Kelder

Beschrijving	Type	Actie
1. Leidingisolatie: verdacht bocht (staalname)	Asbestmateriaal	<b>Dringend verwijderen</b>
1.1 Code: 4	Mengmonster	-
7. Muurpleister	Geen asbest	-
7.1 Code: 1	Mengmonster	-
10. Asbesthoudende contaminatie leidingisolatie (kleefmonster)	Geen asbest	-
10.1 Code: 5	Kleefmonster	-
14. CV Ketel/boiler	Overige ruimte of materiaal	-

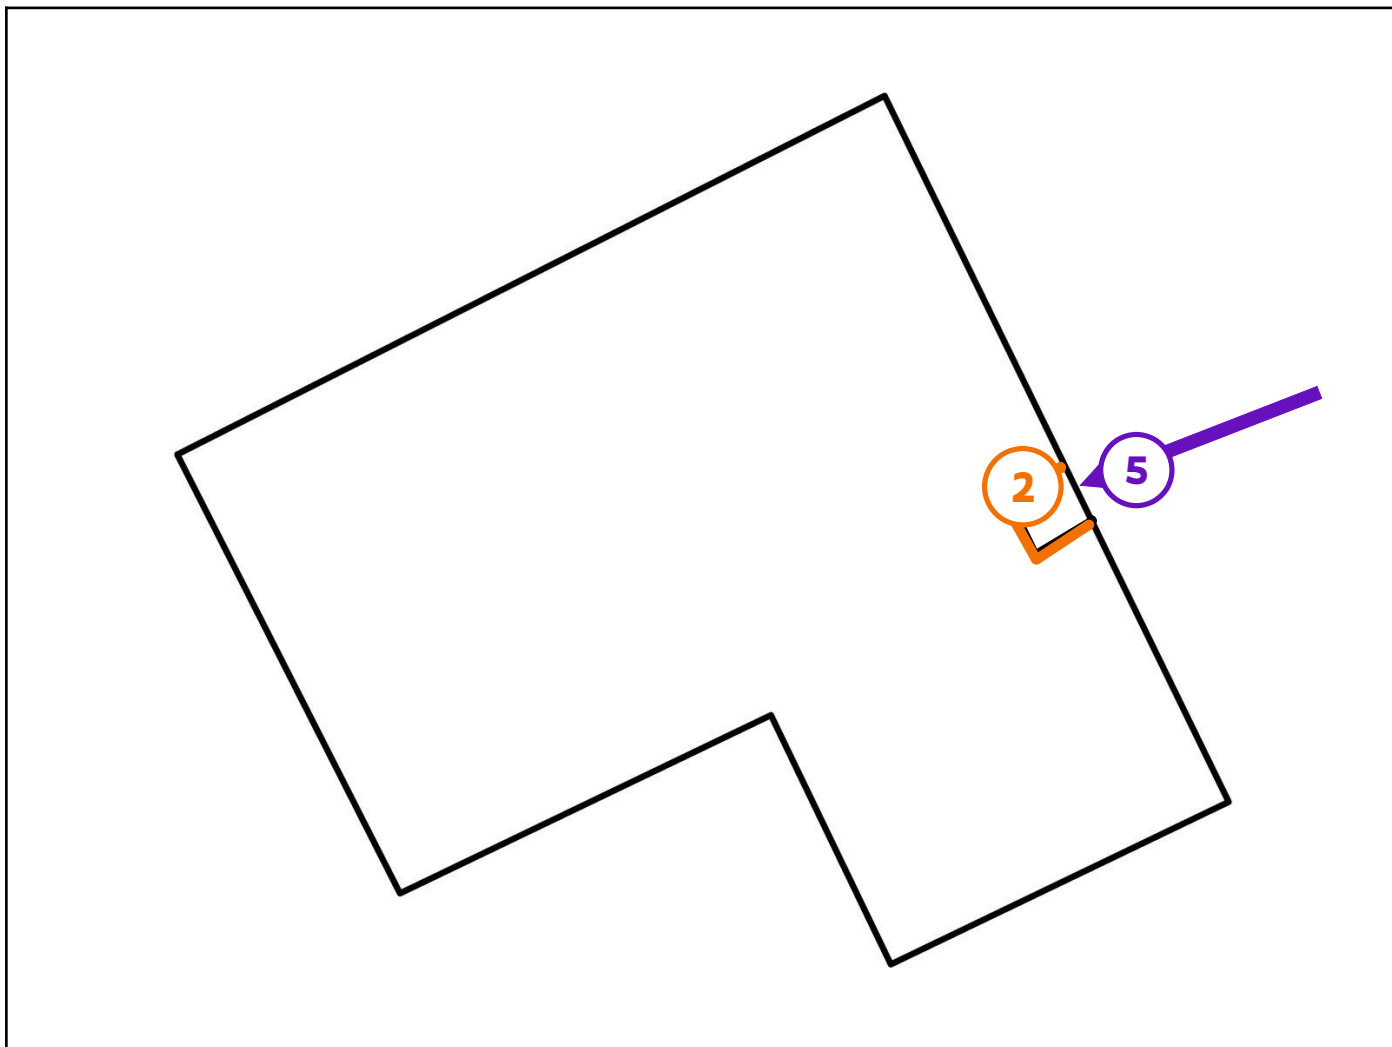
## Plan 1.10: Woning buitenschil

Beschrijving	Type	Actie
2. Gevellei schouw (zonder staalname > 3,5m hoog, maar zichtbaar)	Asbestmateriaal	<a href="#">Verwijderen</a>
5. Schouw op het dak (beperkingsfiche)	Beperking	-

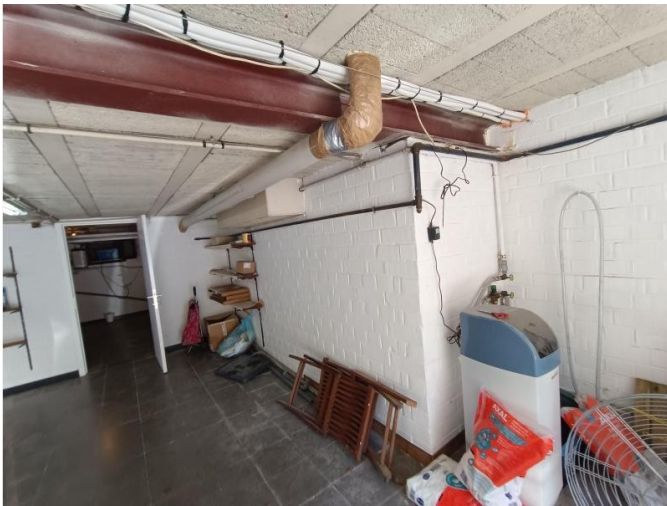
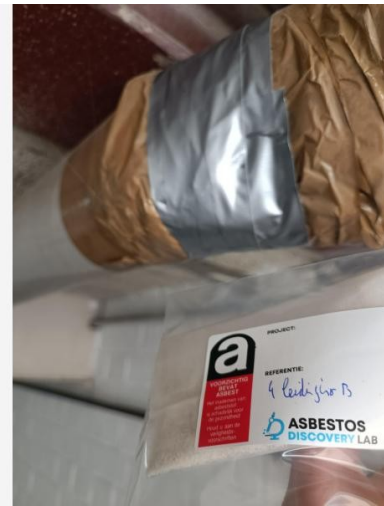
Het asbestmateriaal valt onder de mijlpaal van 2034.

**Dringend verwijderen**

Eindbeoordeling materiaalrisico	Hoog materiaalrisico en/of hoge kans op vezelvrijgave
---------------------------------	---

Gebondenheid	Categorie 2: niet-hechtgebonden met matrix
Asbestsoort (vezeltype)	Amfibool aanwezig, uitgezonderd crocidoliet
Asbestconcentratie	Hoog ( $\geq 50\%$ )
Afschermingsgraad van het gehele materiaal	Geheel of deels vrij aan de binnenlucht, maar geen contact met binnenluchtstromen
Toestand van het materiaal	Zwaar beschadigd, zwaar verweerd

#	Type	Referentie	Resultaat
1.1	Mengmonster	4	Amosiet, Chrysotiel

Beschrijving	Leidingisolatie: verdacht bocht (staalname)
Omgeving	Binnen
Primaire drager	HVAC infrastructuur en uitrusting
Asbestmateriaal	In-situ afwerkingslagen - Thermische isolatie
Bindmiddel van asbestmateriaal	Gips - kalk
Gebondenheid op basis van bindmiddel	Niet-hechtgebonden
Hoeveelheid (lengte - omtrek - dikte - aantal)	<ul style="list-style-type: none"><li>• 5,00 m - 60,00 cm - 1,00 cm - 1 stuk</li></ul>
Totaal volume	0,03 m <sup>3</sup>
Eenvoudig bereikbaar	Ja
Bevestigingswijze	<ul style="list-style-type: none"><li>• Verlijmd, ingegoten, versmeerd</li></ul>
Identificatiemethode	Een monstername door de asbestdeskundige met laboanalyse door een asbestlabo.
Destructieve handeling voor identificatie	Nee
Opmerking	<p>De vermelde lengtes, omtrekken en diktes betreffen een beredeneerde schatting. Er worden geen rechten verleend aan deze lengtes, omtrekken en diktes . De dikte is een schatting die voorkomt uit de monsterplaatsen en is daarom niet altijd representatief.</p> <p>Er werden mengmonsters genomen volgens de richtlijnen van het inspectieprotocol.</p> <p>Er kunnen bijkomende stalen genomen worden om bepaalde zones uit te sluiten.</p>

- Scherm in afwachting van verwijdering het asbestmateriaal af van luchtstromingen en verstoring: bijvoorbeeld door het te verpakken, te fixeren, af te dekken, signalisatie - afbakening aan te brengen, ...
- Verwijder dit asbestmateriaal zo snel mogelijk. Volg de toestand goed op.

- Hermetische zone (erkend asbestverwijderaar)  
Toepassing mag niet door doe-het-zelf of opgeleid aannemer 8 basis asbest verwijderd worden! HZ Erkend asbestverwijderaar : Gipsisolatie wordt losgesneden van dragermateriaal (leiding), asbesthoudend gips zal gemakkelijk verbrossen en is losgebonden. Om geen asbestvezels te verspreiden naar de omgeving, dient dit in hermetische zone verwijderd te worden. Verzamel best zoveel mogelijk bewijsdocumenten na verwijdering voor een actualisatie van uw attest (facturen, stortingsbewijs en foto's). Asbest insluiten mag niet tenzij dit in afwachting van verwijdering nodig is om het risico te verlagen of om het veilig te beheren (tijdelijk afdekken) Zie ook link Zie <https://ovam.vlaanderen.be/wie-mag-wat-verwijderen>  
<https://ovam.vlaanderen.be/voorzorgsmaatregelen-bij-asbestverwijdering>  
<https://ovam.vlaanderen.be/asbestafval-afvoeren> Zie ook wetgevend kader (website van de OVAM en CODEX boek VI titel 3). <http://werk.belgie.be/sites/default/files/content/documents/Welzijn%20op%20het%20werk/Regelgeving/Codex%20boek%20VI%20titel%203%20Asbest.pdf> methodiek verwijderingsmethodes

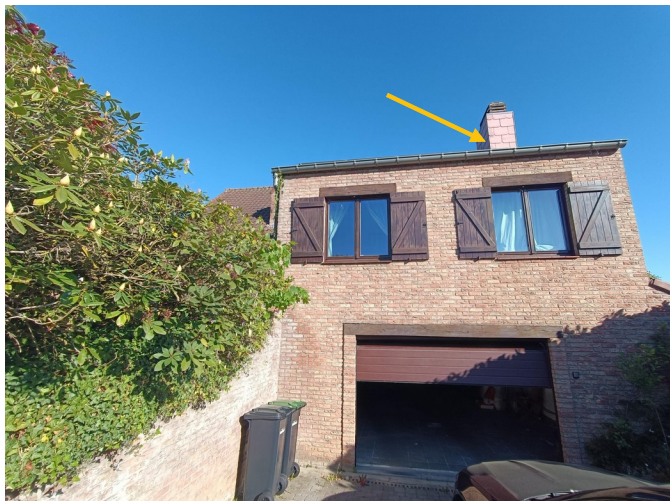
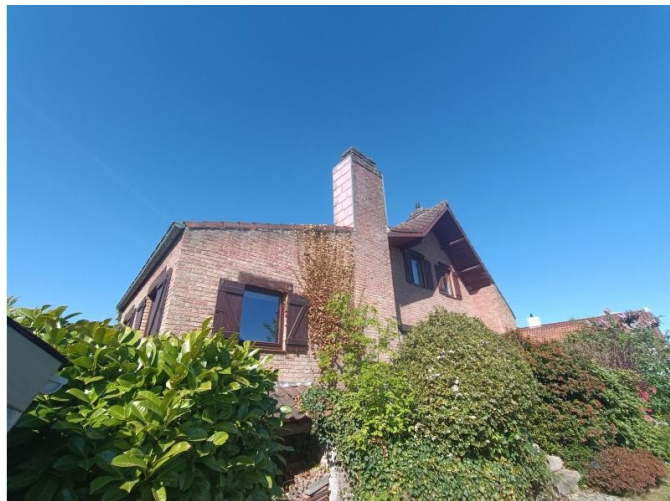
## Fiche 2: Gevellei schouw (zonder staalname > 3,5m hoog, maar zichtbaar)

Het asbestmateriaal valt onder de mijlpaal van 2034.

Verwijderen

Eindbeoordeling materiaalrisico	Laag materiaalrisico en/of verlaagde kans op vezelvrijgave
---------------------------------	--

<b>Gebondenheid</b>	Categorie 1: hechtgebonden in oorsprong
<b>Asbestsoort (vezeltype)</b>	Crocidoliet aanwezig
<b>Asbestconcentratie</b>	Laag (< 50%)
<b>Afschermingsgraad van het gehele materiaal</b>	Geheel of deels vrij aan de buitenlucht, maar geen contact met binnenlucht
<b>Toestand van het materiaal</b>	Licht beschadigd, licht verweerd. Intacte calciumsilicaatplaat of materiaal met categorie 3-gebondenheid

Beschrijving	Gevellei schouw (zonder staalname > 3,5m hoog, maar zichtbaar)
Omgeving	Buiten
Primaire drager	HVAC infrastructuur en uitrusting
Asbestmateriaal	Dak- en gevelbekleding - Lei, shingle
Bindmiddel van asbestmateriaal	Cement
Gebondenheid op basis van bindmiddel	Hecht
Hoeveelheid (oppervlakte - aantal)	<ul style="list-style-type: none"><li>• 5,00 m<sup>2</sup> - 1 stuk</li></ul>
Totale oppervlakte	5,00 m <sup>2</sup>
Eenvoudig bereikbaar	Ja
Bevestigingswijze	<ul style="list-style-type: none"><li>• Geklemd</li><li>• Genageld, geniet</li></ul>
Identificatiemethode	<p>De asbestdeskundige beoordeelt het materiaal als asbestverdacht en dus asbesthoudend, en dit zonder monstername.</p> <p>Motivatie: Er is een onderzoeksbeperking die monstername verhindert; De ruimte of het materiaal bevindt zich hoger dan 3,5 meter vanaf een vaste ondergrond.</p>
Destructieve handeling voor identificatie	Nee
Opmerking	<p>De leien waren niet bereikbaar (geen dakvenster / hoogte &gt; 3,50m) en er kon bijgevolg geen staal genomen worden om uit te sluiten dat deze asbestverdachte toepassing niet-asbesthoudend is. Het is aangewezen om bijkomend onderzoek uit te voeren bij renovatiewerken. Er kan een stelling geplaatst worden .</p> <p>De vermelde oppervlaktes, diktes en volumes betreffen een beredeneerde schatting. Er worden geen rechten verleend aan deze oppervlaktes/diktes/volumes.</p>

- Verwijder dit asbestmateriaal zo snel mogelijk. Volg de toestand goed op.
- Hemelwater dat afspoelt van asbestcement daken of gevels kan asbestdeeltjes bevatten. Gebruik het enkel voor gesloten circuits (bv. spoelen toiletten). Reinig na het vervangen van het dak of de gevel de dakgoten en regenwaterput of -ton om asbesthoudend sediment of slib te verwijderen
- Voer bijkomende staalname(s) uit.

- Eenvoudige handelingen: mag via doe-het-zelf of door werknemer(s) met opleidingsattest eenvoudige handelingen  
EH via doe-het zelf

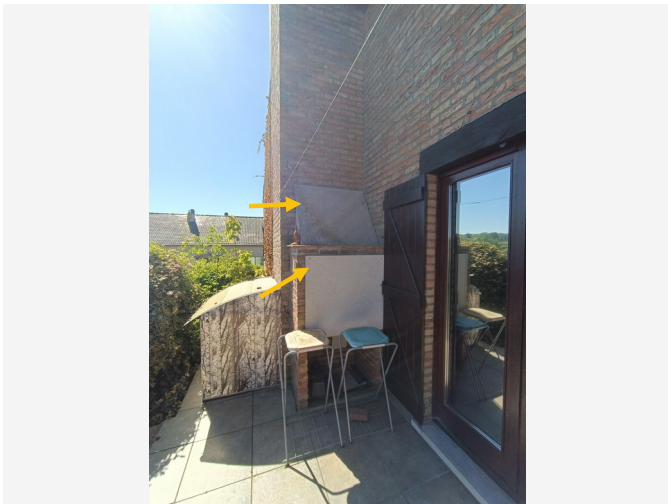
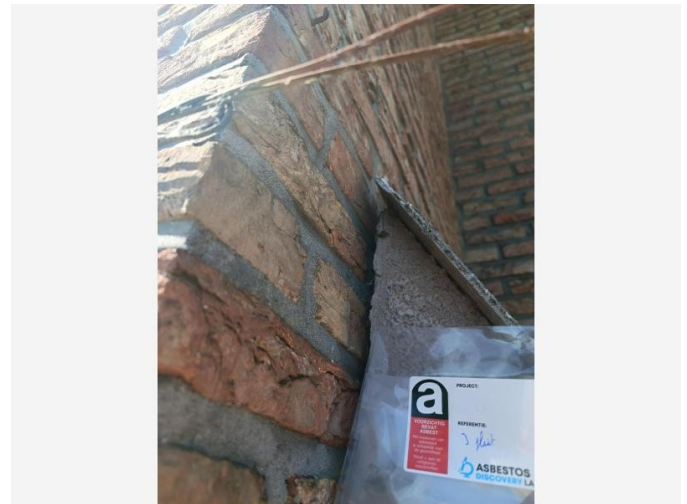
Het asbestmateriaal valt onder de mijlpaal van 2040.

Zorgvuldig beheren

Eindbeoordeling materiaalrisico	Laag materiaalrisico en/of verlaagde kans op vezelvrijgave
Opmerking	onderdakplaten zitten tussen de dakbedekking en constructiebalken

Gebondenheid	Categorie 1: hechtgebonden in oorsprong
Asbestsoort (vezeltype)	Alleen chrysotiel aanwezig
Asbestconcentratie	Laag (< 50%)
Afschermingsgraad van het gehele materiaal	Geheel of deels vrij aan de buitenlucht, maar geen contact met binnenlucht
Toestand van het materiaal	Licht beschadigd, licht verweerd. Intacte calciumsilicaatplaat of materiaal met categorie 3-gebondenheid

#	Type	Referentie	Resultaat
3.1	Puntmonster	3	Chrysotiel

Beschrijving	Ac platen (staalname)
Omgeving	Binnen
Primaire drager	Schuin dak
Asbestmateriaal	Plaat, paneel, tablet - Type Menuiserite
Bindmiddel van asbestmateriaal	Cement
Gebondenheid op basis van bindmiddel	Hecht
Hoeveelheid (oppervlakte - dikte - aantal)	<ul style="list-style-type: none"><li>• 2,00 m<sup>2</sup> - 1,00 cm - 1 stuk</li></ul>
Totaal volume	0,02 m <sup>3</sup>
Eenvoudig bereikbaar	Ja
Bevestigingswijze	<ul style="list-style-type: none"><li>• Geschroefd</li></ul>
Identificatiemethode	Een monstername door de asbestdeskundige met laboanalyse door een asbestlabo.
Destructieve handeling voor identificatie	Nee
Opmerking	De vermelde oppervlaktes, diktes en volumes betreffen een beredeneerde schatting. Er worden geen rechten verleend aan deze oppervlaktes/diktes/volumes.

- Zorg voor een veilig beheer. Vermijd het beschadigen van het asbestmateriaal. Controleer de toestand jaarlijks op wijzigingen.

- Eenvoudige handelingen: mag via doe-het-zelf of door werknemer(s) met opleidingsattest eenvoudige handelingen  
Opgeleid personeel

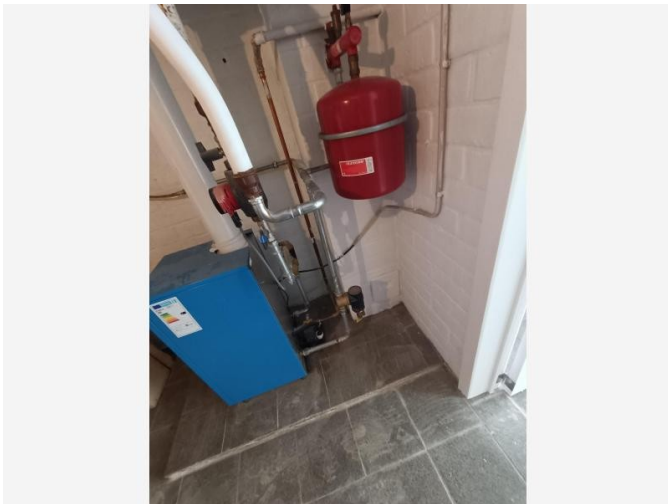
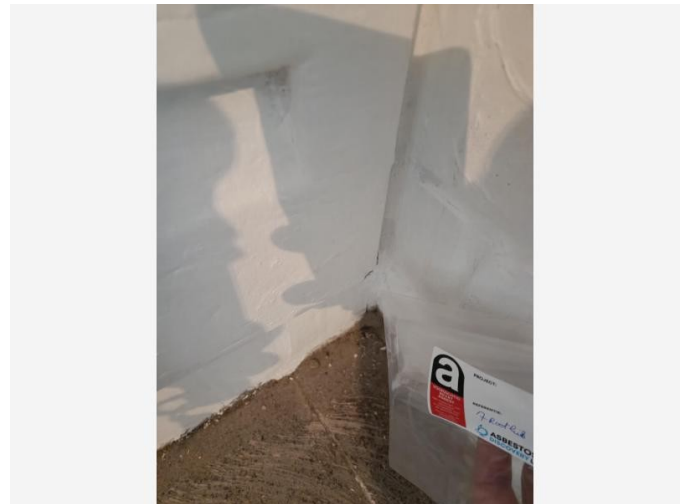
Het asbestmateriaal valt onder de mijlpaal van 2040.

Zorgvuldig beheren

Eindbeoordeling materiaalisico	Laag materiaalisico en/of verlaagde kans op vezelvrijgave
--------------------------------	---

Gebondenheid	Categorie 1: hechtgebonden in oorsprong
Asbestsoort (vezeltype)	Crocidoliet aanwezig
Asbestconcentratie	Laag (< 50%)
Afschermingsgraad van het gehele materiaal	Geheel of deels vrij aan binnenluchtstromen
Toestand van het materiaal	Onbeschadigd, niet verweerd

#	Type	Referentie	Resultaat
4.1	Puntmonster	7	Crocidoliet, Chrysotiel

Beschrijving	Roetluikje (Staalname)
Omgeving	Binnen
Primaire drager	HVAC infrastructuur en uitrusting
Asbestmateriaal	Brandwerende afsluiting (prefab geheel) - Luik
Bindmiddel van asbestmateriaal	Cement
Gebondenheid op basis van bindmiddel	Hecht
Hoeveelheid (gewicht - aantal)	<ul style="list-style-type: none"><li>• 1,00 kg - 1 stuk</li></ul>
Totaal gewicht	1,00 kg
Eenvoudig bereikbaar	Ja
Bevestigingswijze	<ul style="list-style-type: none"><li>• Geklemd</li></ul>
Identificatiemethode	Een monstername door de asbestdeskundige met laboanalyse door een asbestlabo.
Destructieve handeling voor identificatie	Nee
Opmerking	De vermelde oppervlaktes, diktes, gewichten en volumes betreffen een beredeneerde schatting. Er worden geen rechten verleend aan deze oppervlaktes/diktes/volumes.

- Zorg voor een veilig beheer. Vermijd het beschadigen van het asbestmateriaal. Controleer de toestand jaarlijks op wijzigingen.

- Eenvoudige handelingen: mag via doe-het-zelf of door werknemer(s) met opleidingsattest eenvoudige handelingen  
Het roetluikje kan voorzichtig uitgeschoven of losgebeiteld worden, extra bevochtigen om stof te voorkomen. Standaard dragen van de nodige wegwerp beschermingsmiddelen FFP 3 masker, handschoenen en tyvec CAT III type 5-6, afwasbaar schoeisel. Verpakken in dubbel plastic folie, luchtdicht afsluiten en afvoeren naar het containerpark als hechtgebonden asbestafval. Voor hechtgebonden toepassingen: Bij verwijdering door doe-het-zelf moet men dit afval dubbel en luchtdicht verpakt aandienen bij het gemeentelijk recyclagepark. Men raadpleegt best op voorhand de voorwaarden van het recyclagepark. Zie ook link Zie <https://ovam.vlaanderen.be/wie-mag-wat-verwijderen>  
<https://ovam.vlaanderen.be/voorzorgsmaatregelen-bij-asbestverwijdering>  
<https://ovam.vlaanderen.be/asbestafval-afvoeren> Zie ook wetgevend kader (website van de OVAM en CODEX boek VI titel 3). <http://werk.belgie.be/sites/default/files/content/documents/Welzijn%20op%20het%20werk/Regelgeving/Codex%20boek%20VI%20titel%203%20Asbest.pdf> methodiek verwijderingsmethodes worden achteraan in het attest verder toegelicht

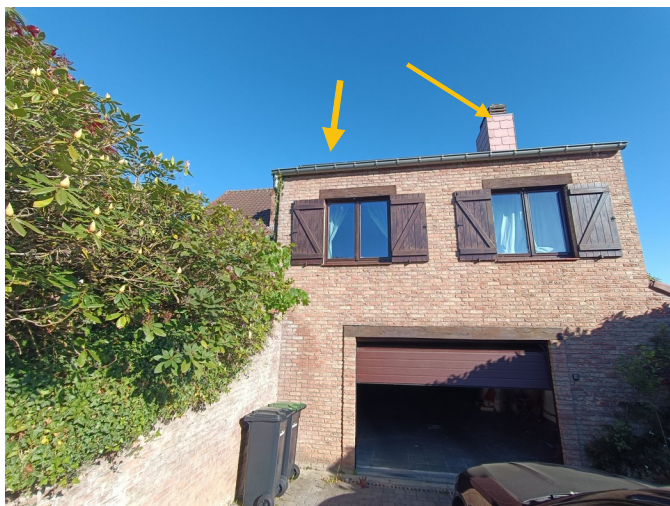
**Reden:** Het te onderzoeken materiaal situeert zich hoger dan 3,50 m te rekenen vanaf een veilige ondergrond

**Uitleg van de asbestdeskundige:** Bij werken (dak of reiniging schouw) kan een stelling geplaatst worden, het is niet duidelijk of er asbestverdachte materialen aanwezig zijn in/rond de schouw.

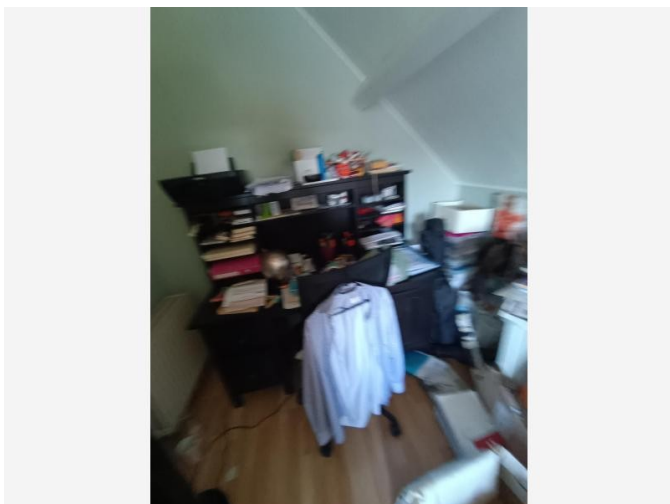
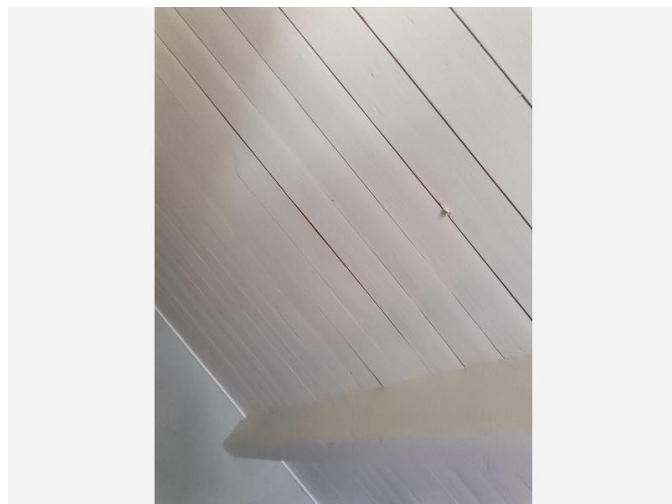
Plafonds zijn afgewerkt met valse plafonds in plaatmateriaal (gipsplaten/ pvc/ hout). Het is niet duidelijk of er pleisterwerk of ander verdacht asbestmateriaal aanwezig is achter / op deze valse plafonds, het is aangewezen om bijkomend onderzoek uit te voeren bij werken. Zonder destructieve handeling is het niet mogelijk om na te gaan of er asbesthoudende materialen aanwezig zijn achter de plafond afwerking. Als bij sloop of renovatie blijkt dat er achter deze plafonds nog pleisterwerk of asbest verdachte toepassingen aanwezig zijn, moet dit bemonsterd worden.

Basis voor advies	De asbestdeskundige beoordeelt het materiaal als niet-asbestverdacht.
-------------------	---

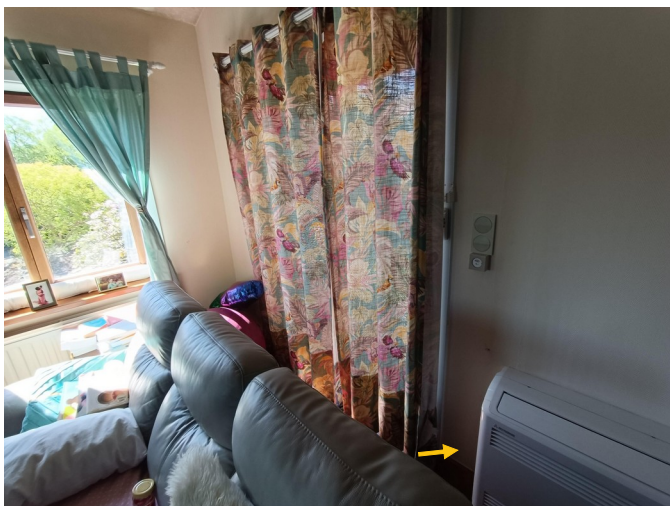
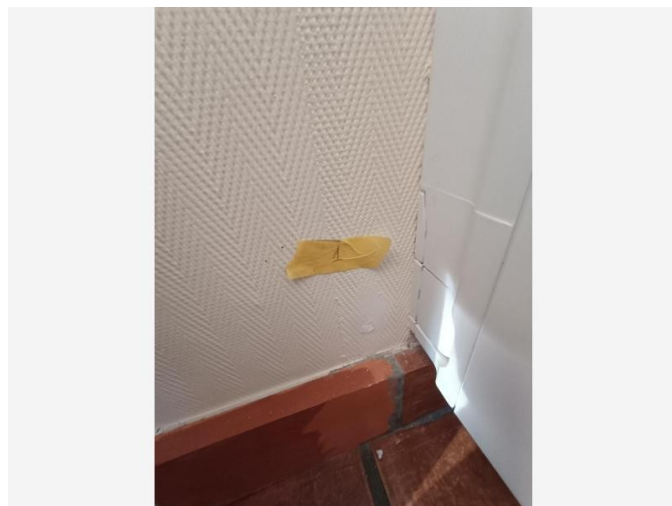
## Fiche 7: Muurpleister

Geen asbest

#	Type	Referentie	Resultaat
7.1	Mengmonster	1	Geen asbest

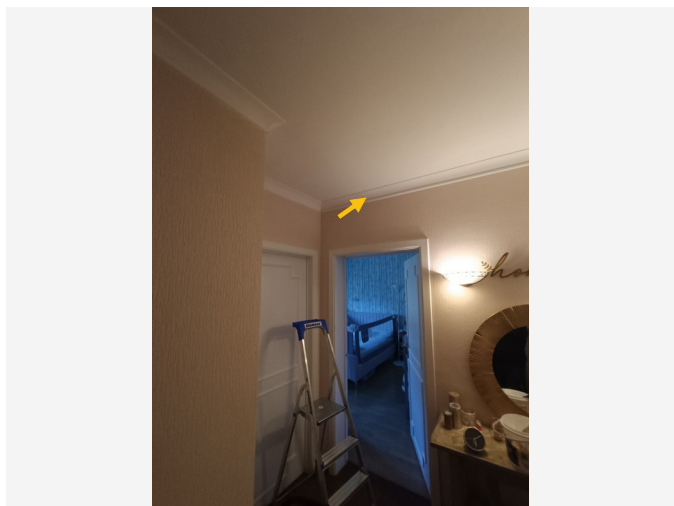
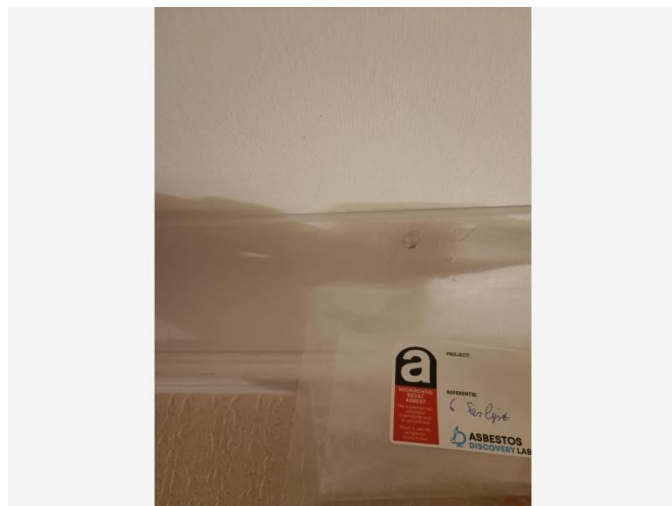
Geen asbest

#	Type	Referentie	Resultaat
8.1	Puntmonster	6	Geen asbest

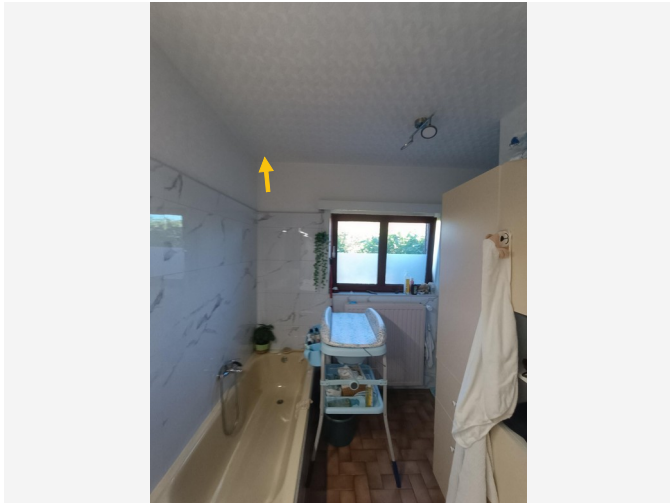
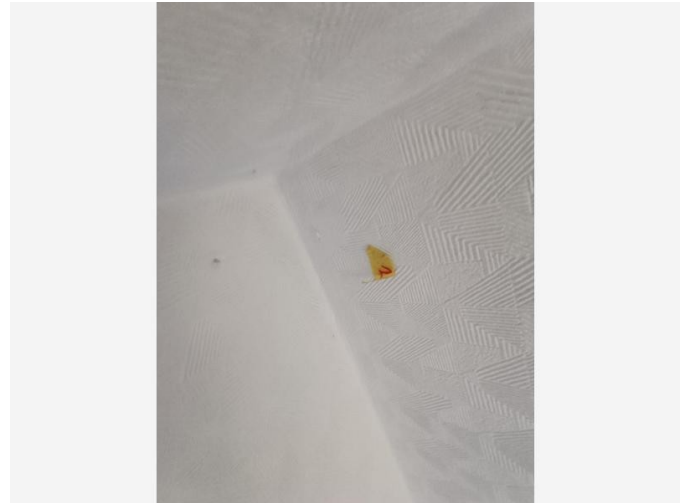
## Fiche 9: Plafondpleister

Geen asbest

#	Type	Referentie	Resultaat
9.1	Mengmonster	2	Geen asbest

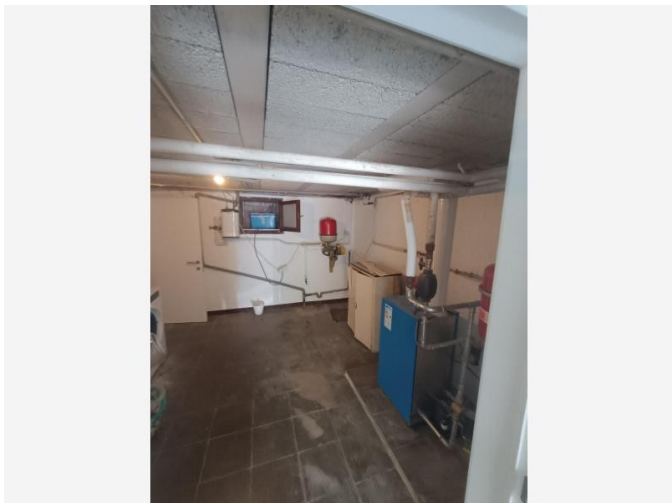
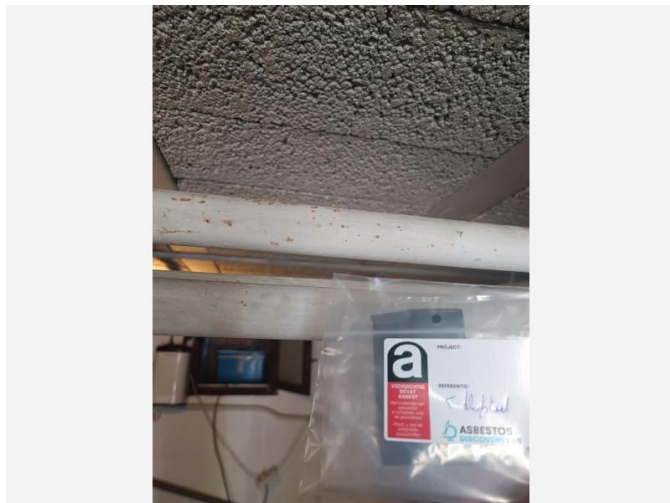
# Fiche 10: Asbesthoudende contaminatie leidingisolatie (kleefmonster)

Geen asbest

#	Type	Referentie	Resultaat
10.1	Kleefmonster	5	Geen asbest
