Asbestinventarisatetest

Oudebaan 64, 2350 Vosselaar

Attestnummer : 20260507-000556.000

Niet-asbestveilig

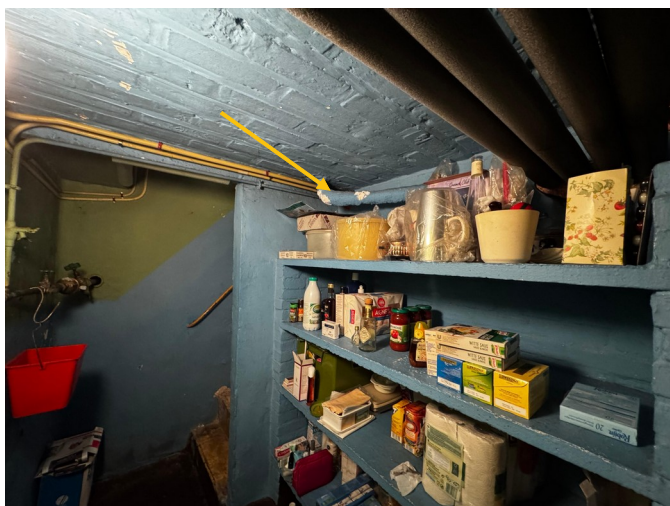
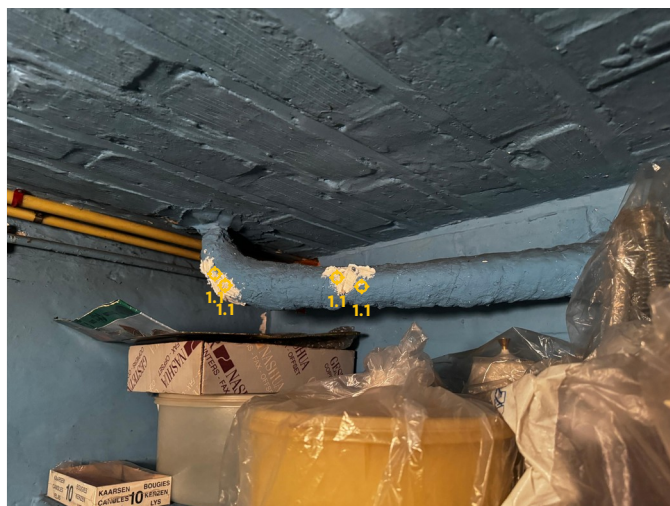
Het asbestmateriaal valt onder de mijlpaal van 2034.

Eindbeoordeling materiaalrisico	Verhoogd materiaalrisico en/of verhoogde kans op vezelvrijgave
---------------------------------	--

Gebondenheid	Categorie 2: niet-hechtgebonden met matrix
Asbestsoort (vezeltype)	Amfibool aanwezig, uitgezonderd crocidoliet
Asbestconcentratie	Laag (< 50%)
Afschermingsgraad van het gehele materiaal	Geheel of deels vrij aan de binnenlucht, maar geen contact met binnenluchtstromen
Toestand van het materiaal	Licht beschadigd, licht verweerd. Intacte calciumsilicaatplaat of materiaal met categorie 3-gebondenheid

#	Type	Referentie	Resultaat
1.1	Mengmonster	6 recht	Amosiet
1.2	Mengmonster	7 bocht	Amosiet

Beschrijving	Leidingisolatie met gips kelder
Omgeving	Binnen
Primaire drager	HVAC infrastructuur en uitrusting
Asbestmateriaal	In-situ afwerkingslagen - Thermische isolatie
Bindmiddel van asbestmateriaal	Gips - kalk
Gebondenheid op basis van bindmiddel	Niet-hechtgebonden
Hoeveelheid (lengte - omtrek - dikte - aantal)	<ul style="list-style-type: none">• 1,50 m - 32,00 cm - 3,00 cm - 1 stuk
Totaal volume	0,014 m ³
Eenvoudig bereikbaar	Ja
Bevestigingswijze	<ul style="list-style-type: none">• Verlijmd, ingegoten, versmeerd
Identificatiemethode	Een monstername door de asbestdeskundige met laboanalyse door een asbestlabo.
Destructieve handeling voor identificatie	Nee
Opmerking	De hoeveelheid is een zo nauwkeurig mogelijke opmeting. Hieraan kunnen evenwel geen rechten worden ontleend. Rechte stukken en bochten worden waar mogelijk apart bemonsterd.

Verwijderen

- Verwijder dit asbestmateriaal zo snel mogelijk. Volg de toestand goed op.

- Hermetische zone (erkend asbestverwijderaars)
Dit betreft een niet-hechtgebonden asbestmateriaal. Het verwijderen van deze toepassing kan een grote vezelvrijgave tot gevolg hebben. Deze toepassing kan enkel verwijderd worden in een hermetische zone door een erkend asbestverwijderaars.

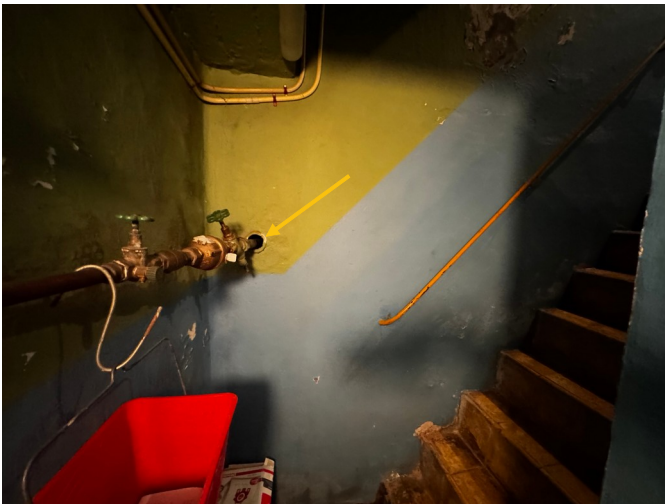
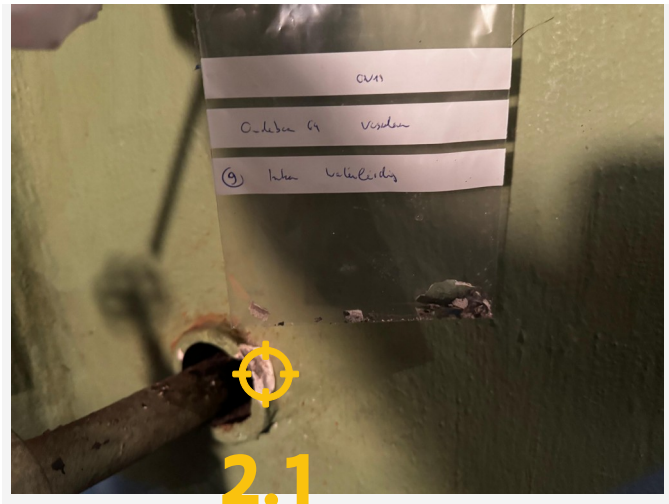
Het asbestmateriaal valt onder de mijlpaal van 2040.

Eindbeoordeling materiaalrisico	Verhoogd materiaalrisico en/of verhoogde kans op vezelvrijgave
---------------------------------	--

Gebondenheid	Categorie 1: hechtgebonden in oorsprong
Asbestsoort (vezeltype)	Crocidoliet aanwezig
Asbestconcentratie	Laag (< 50%)
Afschermingsgraad van het gehele materiaal	Geheel of deels vrij aan de binnenlucht, maar geen contact met binnenluchtstromen
Toestand van het materiaal	Licht beschadigd, licht verweerd. Intacte calciumsilicaatplaat of materiaal met categorie 3-gebondenheid

#	Type	Referentie	Resultaat
2.1	Puntmonster	9	Crocidoliet, Chrysotiel

Beschrijving	Doorvoerbuis inkom waterleiding kelder
Omgeving	Binnen
Primaire drager	Binnenwand
Asbestmateriaal	Buis, koker, leiding, pijp, doorvoer
Bindmiddel van asbestmateriaal	Cement
Gebondenheid op basis van bindmiddel	Hecht
Hoeveelheid (lengte - omtrek - dikte - aantal)	<ul style="list-style-type: none">• 0,30 m - 23,00 cm - 1,00 cm - 1 stuk
Totaal volume	< 0,001 m ³
Eenvoudig bereikbaar	Ja
Bevestigingswijze	<ul style="list-style-type: none">• Verlijmd, ingegoten, versmeerd
Identificatiemethode	Een monstername door de asbestdeskundige met laboanalyse door een asbestlabo.
Destructieve handeling voor identificatie	Nee

Verwijderen

- Scherm in afwachting van verwijdering het asbestmateriaal af van luchtstromingen en verstoring: bijvoorbeeld door het te verpakken, te fixeren, af te dekken, signalisatie - afbakening aan te brengen, ...
- Verwijder dit asbestmateriaal zo snel mogelijk. Volg de toestand goed op.

- Eenvoudige handelingen: mag via doe-het-zelf of door werknemer(s) met opleidingsattest eenvoudige handelingen
Als dit materiaal verwijderd kan worden zonder het te breken, te beschadigen... , dan mag met dit met eenvoudige handelingen.
Vermijd stofvorming en stofverspreiding op elk moment van de werken. Bevochtig of fixeer het materiaal.
Het gebruik van sneldraaiende werktuigen (boormachine, slijpschijf, hogedrukreiniger...) is verboden.
Zorg voor gepaste persoonlijke beschermingsmiddelen: minimaal FFP3-mondmasker (EN 149), wegwerpoverall met kap (minimaal Cat III, type 5/6), wegwerphandschoenen en overschoenen of afspoelbaar schoeisel

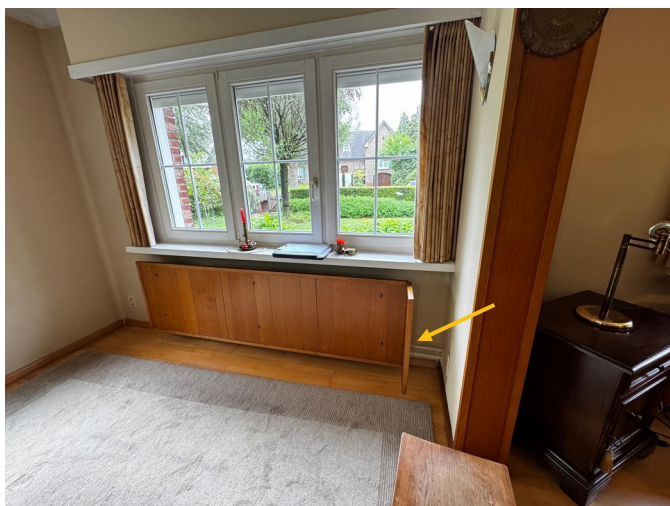
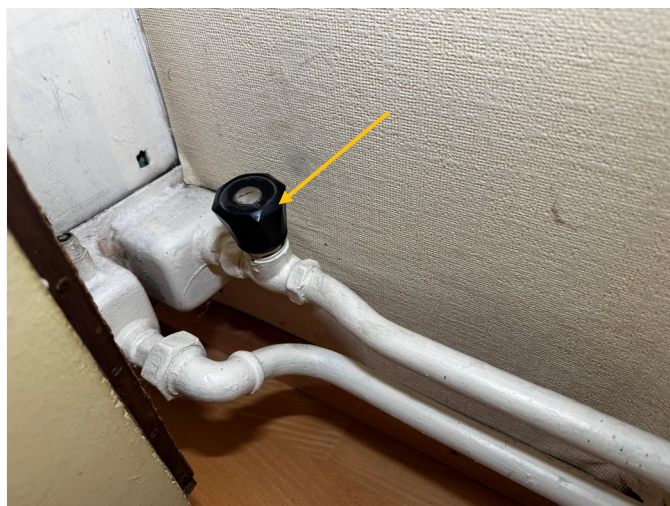
Eindbeoordeling materiaalrisico	Laag materiaalrisico en/of verlaagde kans op vezelvrijgave
---------------------------------	--

Gebondenheid	Categorie 1: hechtgebonden in oorsprong
Asbestsoort (vezeltype)	Crocidoliet aanwezig
Asbestconcentratie	Laag (< 50%)
Afschermingsgraad van het gehele materiaal	Geheel of deels vrij aan binnenluchtstromen
Toestand van het materiaal	Onbeschadigd, niet verweerd

Beschrijving	Bakeliet radiatorknoppen
Omgeving	Binnen
Primaire drager	Ruimteverwarming
Asbestmateriaal	Plaat, paneel, tablet - Type Bakeliet
Bindmiddel van asbestmateriaal	Kunststof of -hars
Gebondenheid op basis van bindmiddel	Hecht
Hoeveelheid (oppervlakte - dikte - aantal)	<ul style="list-style-type: none"> • 0,20 m² - 1,00 cm - 1 stuk
Totaal volume	0,002 m ³
Eenvoudig bereikbaar	Ja
Bevestigingswijze	<ul style="list-style-type: none"> • Geschroefd
Identificatiemethode	<p>De asbestdeskundige beoordeelt het materiaal als asbestverdacht en dus asbesthoudend, en dit zonder monstername.</p> <p>Motivatie: De monstername brengt andere schade aan dan schade die inherent is aan de monstername.</p>
Destructieve handeling voor identificatie	Nee
Opmerking	De hoeveelheid is een zo nauwkeurig mogelijke opmeting. Hieraan kunnen evenwel geen rechten worden ontleend.

Zorgvuldig beheren

- Zorg voor een veilig beheer. Vermijd het beschadigen van het asbestmateriaal. Controleer de toestand jaarlijks op wijzigingen.
- Voer bijkomende staalname(s) uit.

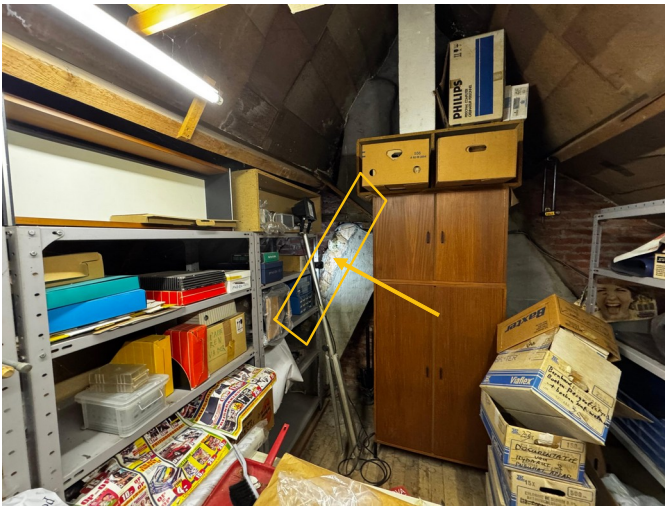
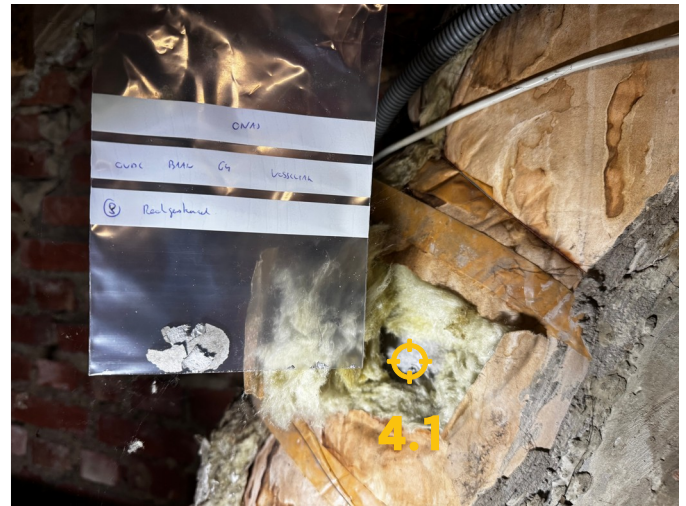
Eindbeoordeling materiaalrisico	Laag materiaalrisico en/of verlaagde kans op vezelvrijgave
---------------------------------	--

Gebondenheid	Categorie 1: hechtgebonden in oorsprong
Asbestsoort (vezeltype)	Alleen chrysotiel aanwezig
Asbestconcentratie	Laag (< 50%)
Afschermingsgraad van het gehele materiaal	Geheel of deels vrij aan de binnenlucht, maar geen contact met binnenluchtstromen
Toestand van het materiaal	Licht beschadigd, licht verweerd. Intacte calciumsilicaatplaat of materiaal met categorie 3-gebondenheid

#	Type	Referentie	Resultaat
4.1	Puntmonster	8	Chrysotiel

Beschrijving	Rookgaskanaal asbestcement zolder
Omgeving	Binnen
Primaire drager	HVAC infrastructuur en uitrusting
Asbestmateriaal	Buis, koker, leiding, pijp, doorvoer
Bindmiddel van asbestmateriaal	Cement
Gebondenheid op basis van bindmiddel	Hecht
Hoeveelheid (lengte - omtrek - dikte - aantal)	<ul style="list-style-type: none">• 1,50 m - 72,00 cm - 1,00 cm - 1 stuk
Totaal volume	0,011 m ³
Eenvoudig bereikbaar	Ja
Bevestigingswijze	<ul style="list-style-type: none">• Verlijmd, ingegoten, versmeerd
Identificatiemethode	Een monstername door de asbestdeskundige met laboanalyse door een asbestlabo.
Destructieve handeling voor identificatie	Nee

Zorgvuldig beheren

- Zorg voor een veilig beheer. Vermijd het beschadigen van het asbestmateriaal. Controleer de toestand jaarlijks op wijzigingen.

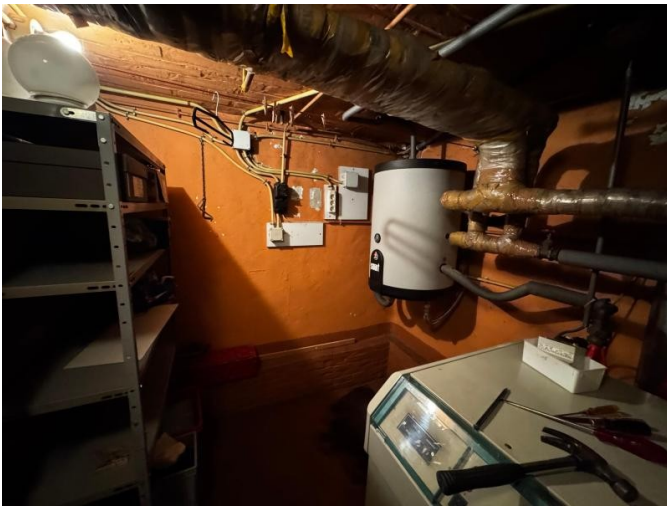
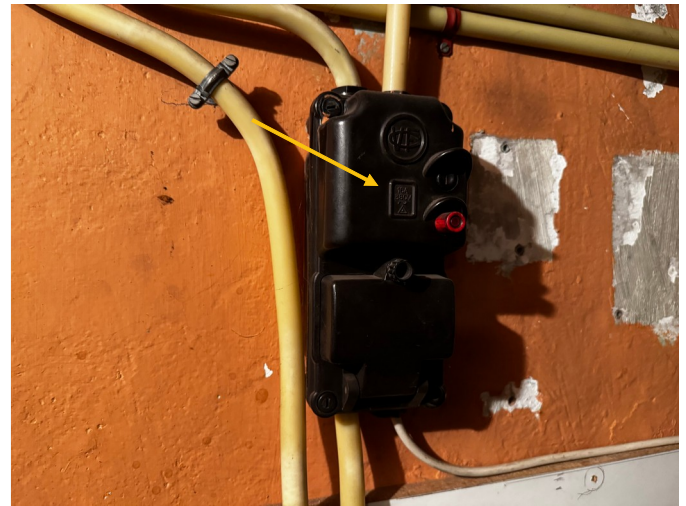
Beschrijving	Bakeliet hoofdschakelaar kelder
Omgeving	Binnen
Primaire drager	Communicatie en elektrische infrastructuur en uitrusting
Asbestmateriaal	Plaat, paneel, tablet - Type Bakeliet
Bindmiddel van asbestmateriaal	Kunststof of -hars
Gebondenheid op basis van bindmiddel	Hecht
Hoeveelheid (oppervlakte - dikte - aantal)	<ul style="list-style-type: none">• 0,10 m² - 1,00 cm - 1 stuk
Totaal volume	0,001 m ³
Eenvoudig bereikbaar	Ja
Bevestigingswijze	<ul style="list-style-type: none">• Geschroefd
Identificatiemethode	<p>De asbestdeskundige beoordeelt het materiaal als asbestverdacht en dus asbesthoudend, en dit zonder monstername.</p> <p>Motivatie: De monstername brengt andere schade aan dan schade die inherent is aan de monstername.</p>
Destructieve handeling voor identificatie	Nee
Opmerking	De hoeveelheid is een zo nauwkeurig mogelijke opmeting. Hieraan kunnen evenwel geen rechten worden ontleend.

Zorgvuldig beheren

- Zorg voor een veilig beheer. Vermijd het beschadigen van het asbestmateriaal. Controleer de toestand jaarlijks op wijzigingen.
- Voer bijkomende staalname(s) uit.

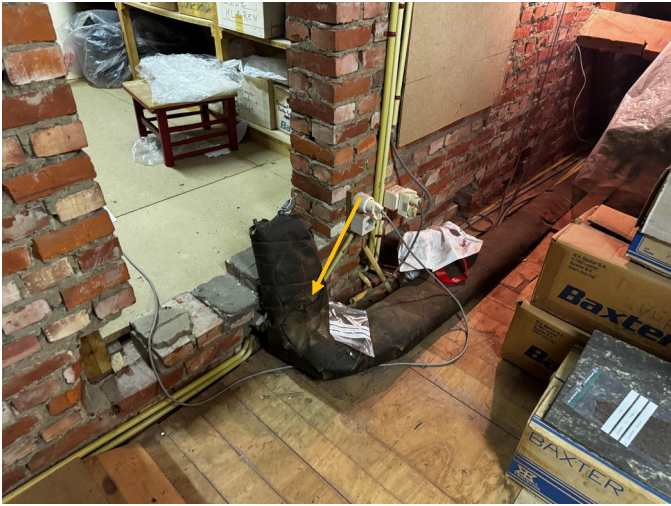
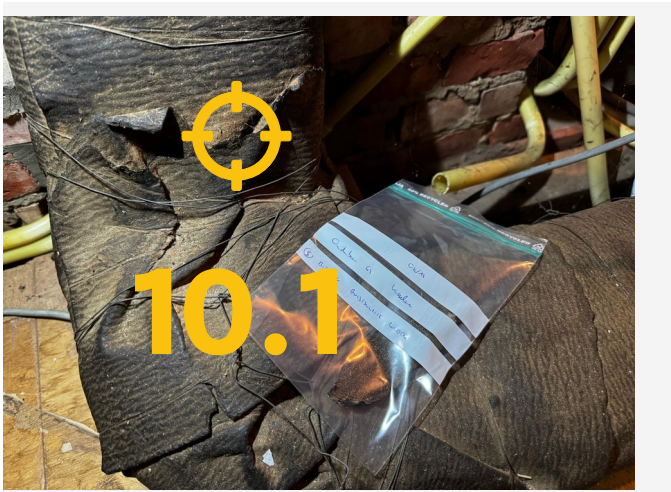
Fiche 10: Bitumen buisisolatie zolder

Geen asbest

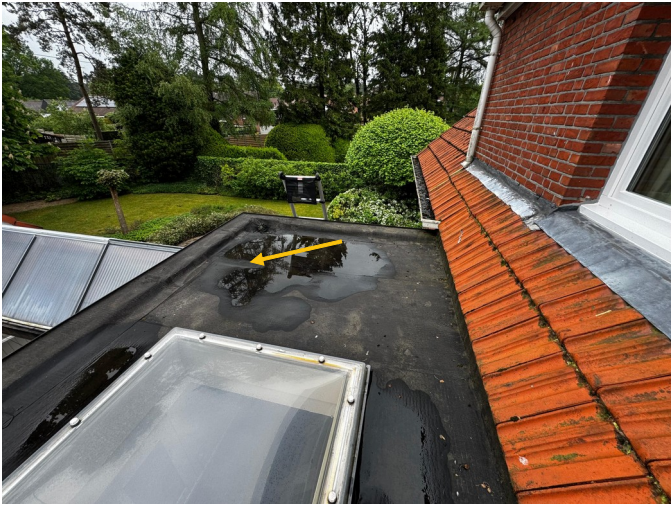
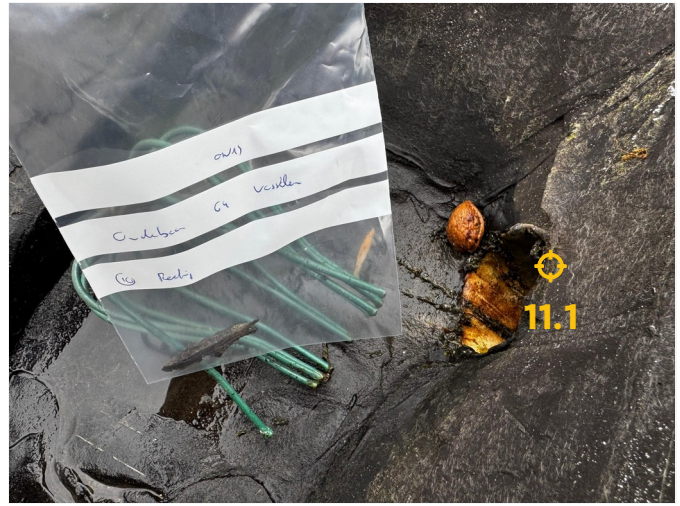
Fiche 11: Roofing met staalname

Geen asbest

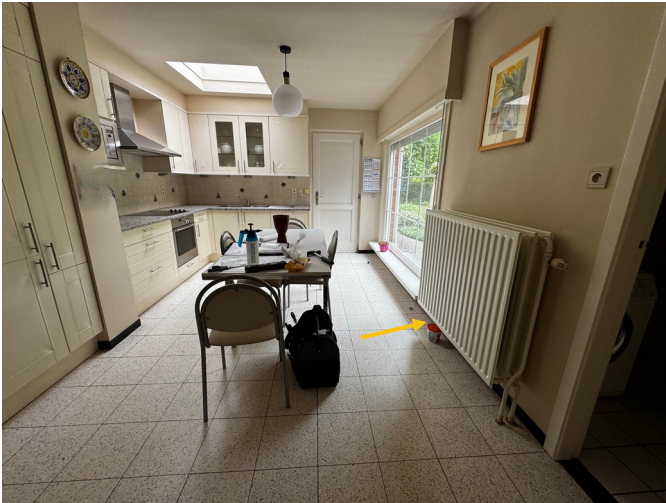
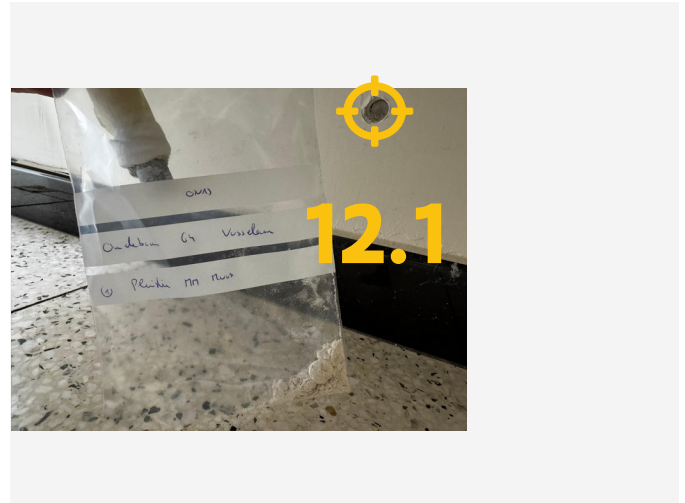
Fiche 12: Pleister wanden

Geen asbest

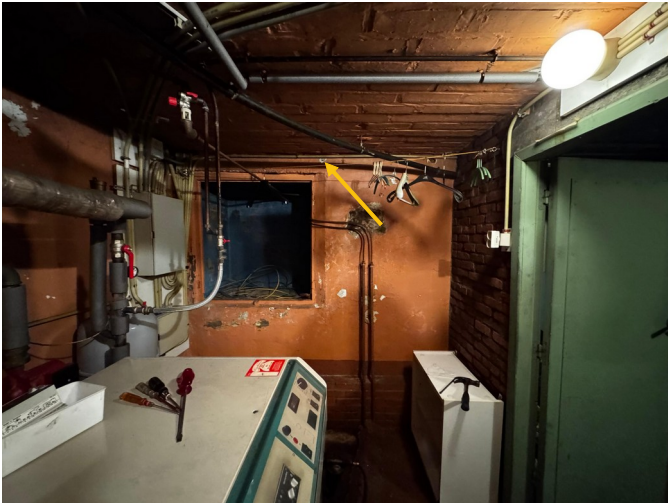
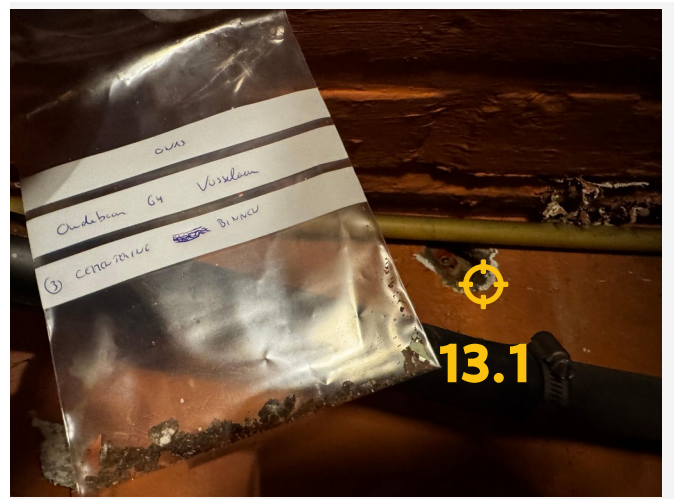
Fiche 13: Cementering binnen

Geen asbest

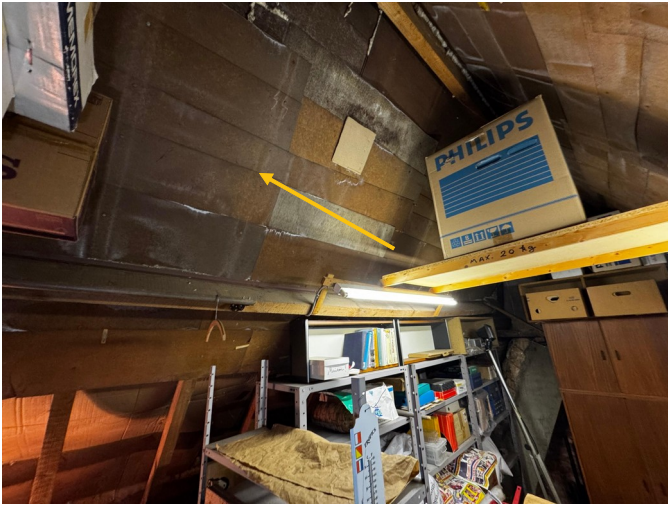
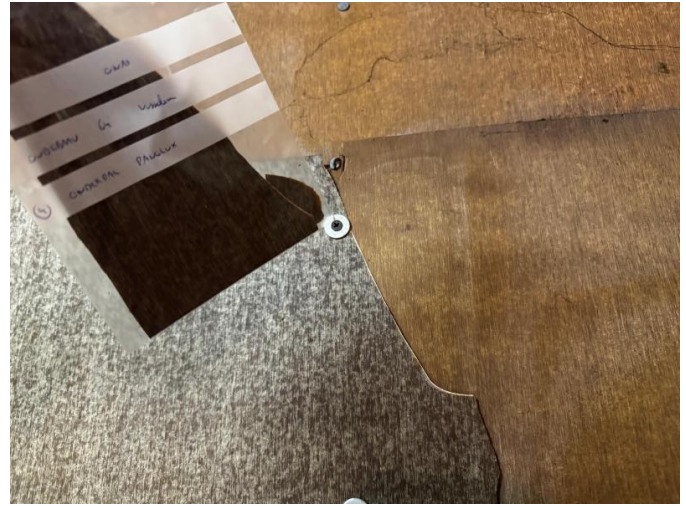
Fiche 14: Onderdak Panolux

Geen asbest

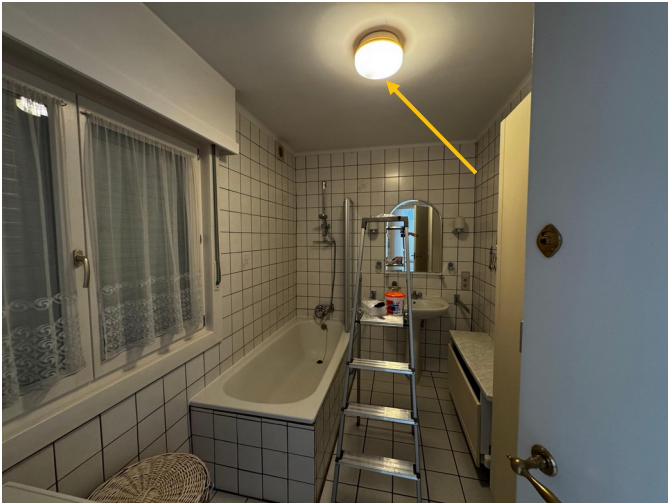
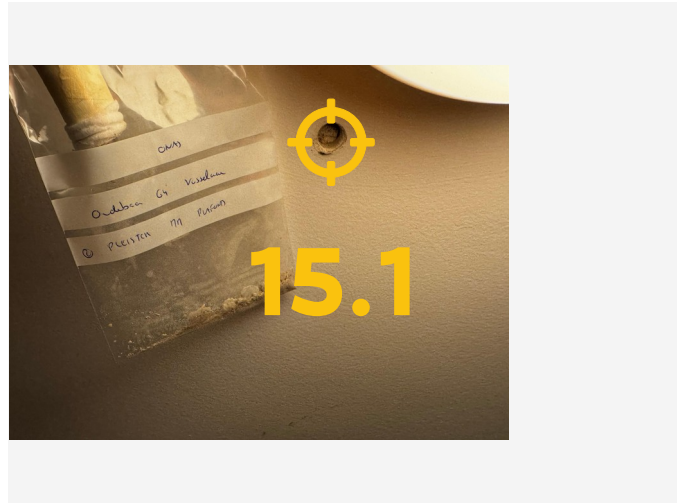
Fiche 15: Pleister plafonds

Geen asbest
