Asbestinventarisatetest

Gielisheide 15, 3670 Oudsbergen

Attestnummer : 20260430-000023.000

Uitgegeven op : 30.04.2026

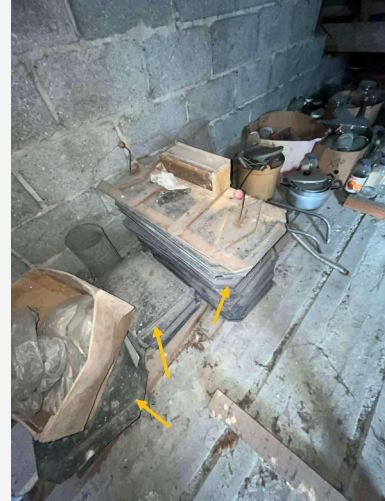
Overzichtsfoto

Het asbestmateriaal valt onder de mijlpaal van 2040.

Beschrijving	Stockvoorraad Leien zolder
Type afvalstof	Betreft stock-voorraad of gedemonteerde asbestmaterialen
Aanwezige resten	Asbesthoudende dakleien
Omgeving	Binnen
Primaire drager	Vloer
Asbestmaterialen	<ul style="list-style-type: none">Dak- en gevelbekleding - Lei, shingle
Bindmiddel van asbestmateriaal	Cement
Gebondenheid op basis van bindmiddel	Hecht
Hoeveelheid (gewicht - aantal)	<ul style="list-style-type: none">25,00 kg - 1 stuk
Totaal gewicht	25,00 kg
Eenvoudig bereikbaar	Ja
Identificatiemethode	De asbestdeskundige beoordeelt het materiaal als asbestverdacht en dus asbesthoudend, en dit zonder monsternamen.
Opmerking	De hoeveelheid betreft een schatting

- Verwijder het asbestafval.

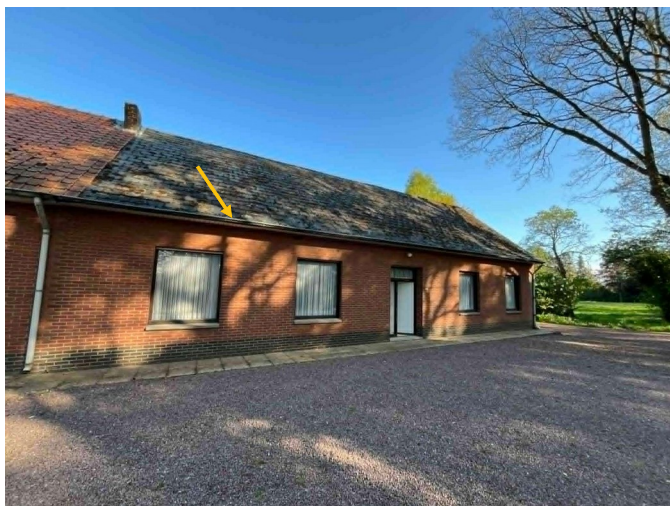
Overzichtsfoto

Het asbestmateriaal valt onder de mijlpaal van 2040.

Beschrijving	Dakgoot - Contaminatie
Type afvalstof	Betreft resten (contaminatie) van verwerking of beschadiging
Type resten (contaminatie)	<ul style="list-style-type: none">• Stof, deeltjes < 4 mm, flinters, gruis (los, opliggend)
Besmette materialen	<ul style="list-style-type: none">• Organisch materiaal (mos, mest, vegetatie, ...)• Sediment (dakgoot, afvoerbuï, regenwaterput, ...)
Bron van de resten	Asbesthoudende dakleien
Omgeving	Buiten
Primaire drager	Infrastructuur hemelwater (opvang en afvoer)
Gebondenheid resten	Niet hecht
Hoeveelheid (gewicht - aantal)	<ul style="list-style-type: none">• 5,00 kg - 1 stuk
Totaal gewicht	5,00 kg
Eenvoudig bereikbaar	Ja
Identificatiemethode	De asbestdeskundige beoordeelt het materiaal als asbestverdacht en dus asbesthoudend, en dit zonder monstername.

- Scherm in afwachting van verwijdering het asbestafval af van luchtstromingen en verstoring: bijvoorbeeld door het te verpakken, te fixeren, af te dekken, signalisatie - afbakening aan te brengen,
- Sluit de ruimte luchtdicht af en vermijd het betreden van de ruimte in afwachting van verwijdering.
- Baken de gecontamineerde zone verder af met kleefmonsters.
- Voer buitenluchtmetingen uit om actuele blootstellingsrisico's in de buitenlucht te monitoren.

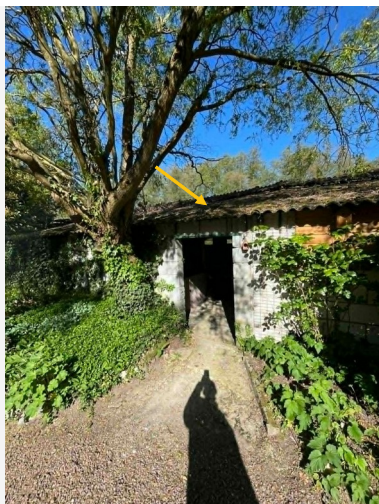
Overzichtsfoto

Het asbestmateriaal valt onder de mijlpaal van 2034.

Eindbeoordeling materiaalrisico	Verhoogd materiaalrisico en/of verhoogde kans op vezelvrijgave
---------------------------------	--

Gebondenheid	Categorie 1: hechtgebonden in oorsprong
Asbestsoort (vezeltype)	Alleen chrysotiel aanwezig
Asbestconcentratie	Laag (< 50%)
Afschermingsgraad van het gehele materiaal	Geheel of deels vrij aan de binnenlucht, maar geen contact met binnenluchtstromen
Toestand van het materiaal	Matig beschadigd, matig verweerd

#	Type	Referentie	Resultaat
3.1	Puntmonster	M13	Chrysotiel

Beschrijving	dakbedekking - golfplaten (Stal)
Omgeving	Grenst aan binnen- en buitenlucht
Primaire drager	Schuin dak
Asbestmateriaal	Dak- en gevelbekleding - Golfplaat
Bindmiddel van asbestmateriaal	Cement
Gebondenheid op basis van bindmiddel	Hecht
Hoeveelheid (oppervlakte - aantal)	<ul style="list-style-type: none">• 400,00 m² - 1 stuk
Totale oppervlakte	400,00 m ²
Eenvoudig bereikbaar	Ja
Bevestigingswijze	<ul style="list-style-type: none">• Geschroefd
Identificatiemethode	Een monstername door de asbestdeskundige met laboanalyse door een asbestlabo.
Destructieve handeling voor identificatie	Nee
Opmerking	De hoeveelheid betreft een schatting.

- Hemelwater dat afspoelt van asbestcement daken of gevels kan asbestdeeltjes bevatten. Gebruik het enkel voor gesloten circuits (bv. spoelen toiletten). Reinig na het vervangen van het dak of de gevel de dakgoten en regenwaterput of -ton om asbesthoudend sediment of slib te verwijderen

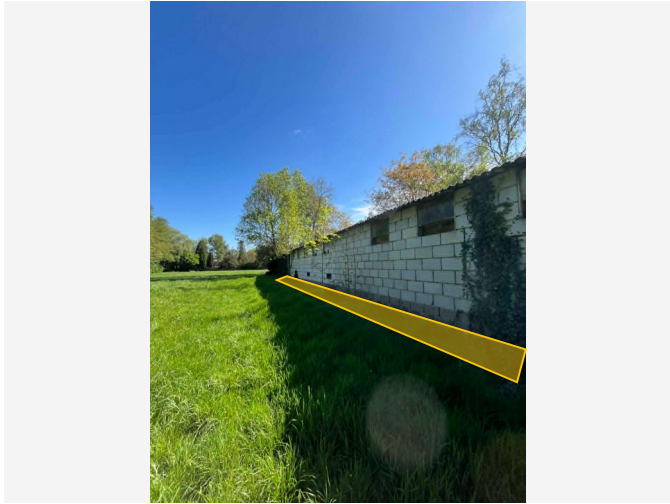
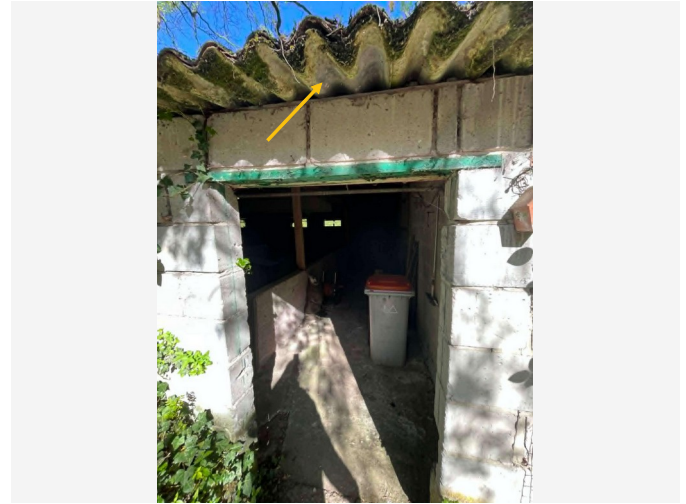
Beschrijving	Golfplaten - Stal
Bron van de asbestdeeltjes	Bron is nog aanwezig
Type	Afdruipzone dak
Afmetingen (lengte - breedte - diepte)	<ul style="list-style-type: none">• 72,00 m - 1,00 m - 0,30 m
Geraamd volume	21,60 m ³
Opmerking	Voor en achterkant Stal
