Asbestinventarisatetest

Gielisheide 13, 3670 Oudsbergen

Attestnummer : 20260430-000020.000

Uitgegeven op : 30.04.2026

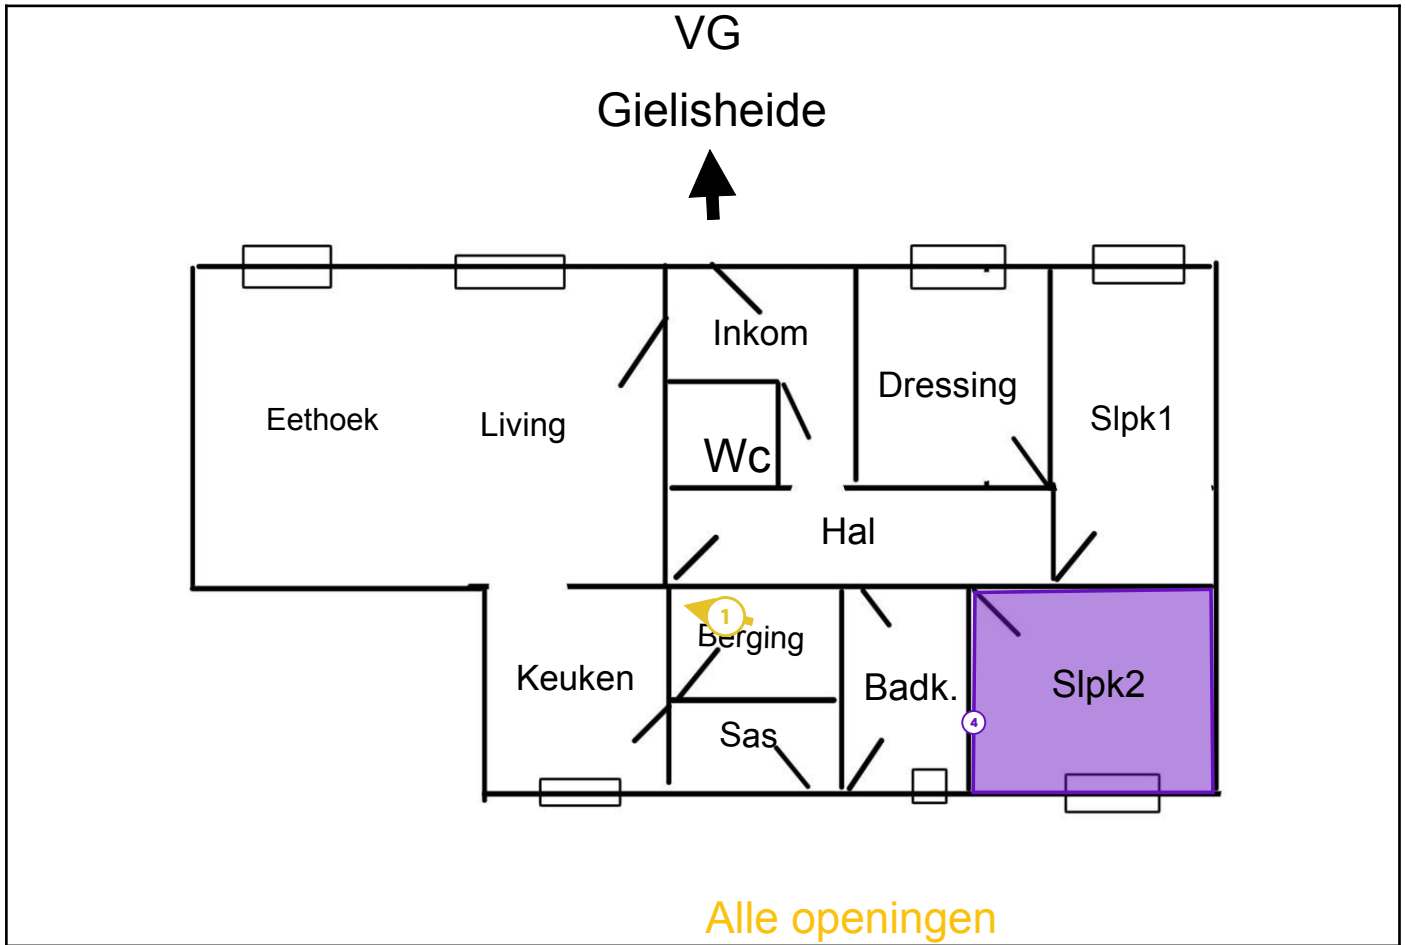
Plan 1.3: Gelijkvloers

Beschrijving	Type	Actie
1. Bakeliet meter- en zekering kast	Asbestmateriaal	Zorgvuldig beheren
4. Vloerbekleding - Niet verdacht	Advies	-
9. Afdichtingsmateriaal (mastiek,kit,...) aan schrijnwerk - Niet verdacht	Overige ruimte of materiaal	-

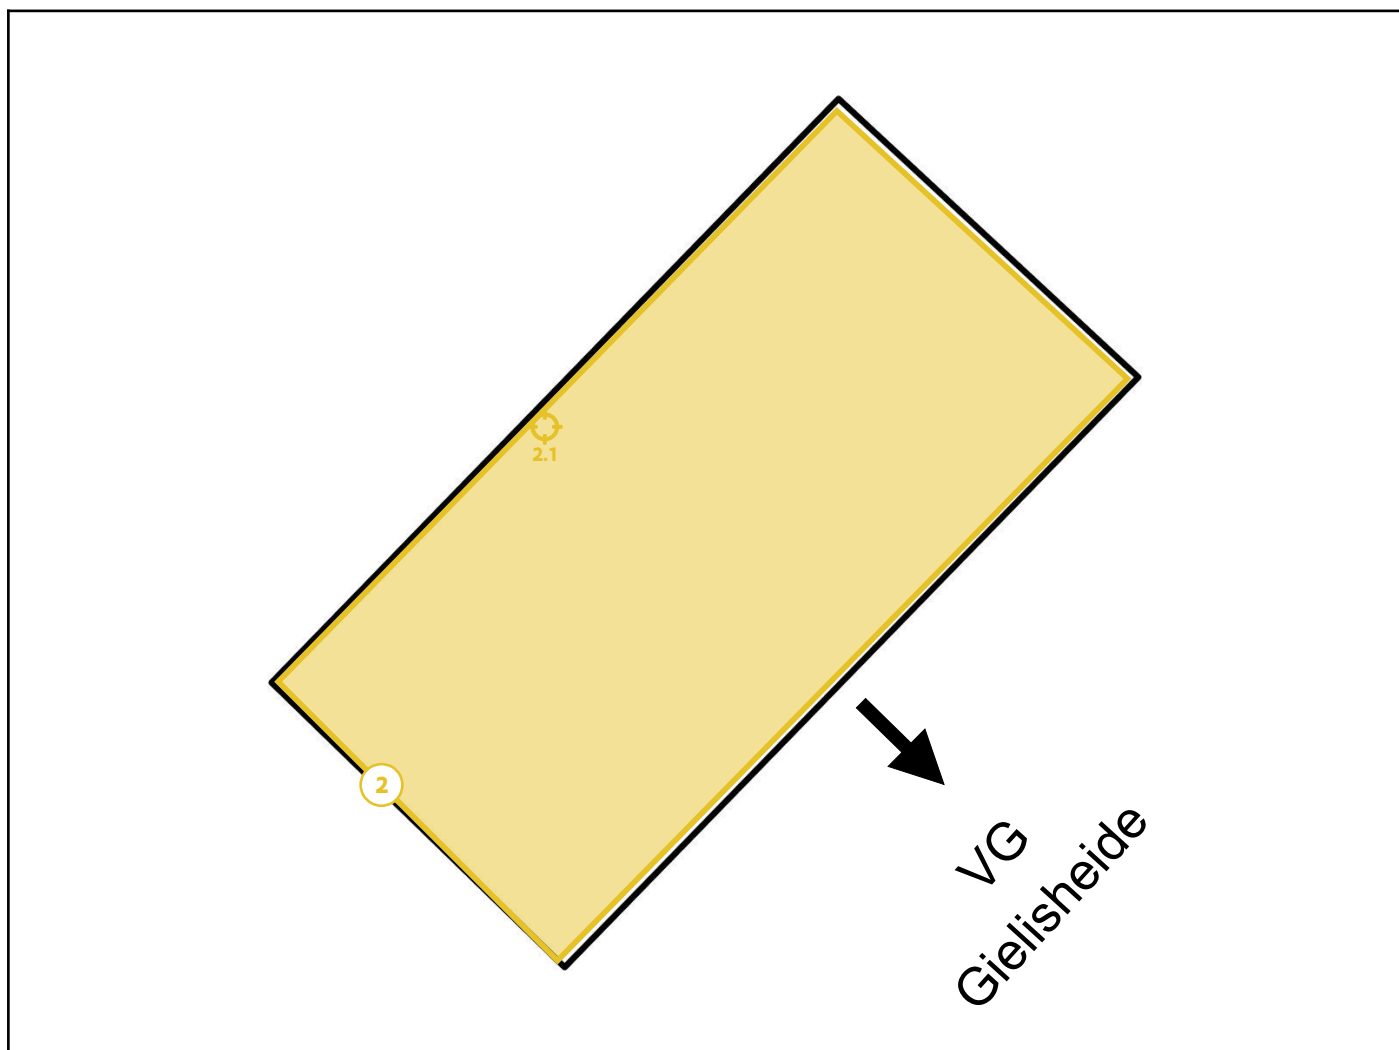
Plan 1.6: Zolder

Beschrijving	Type	Actie
2. Onderdak cementplaat	Asbestmateriaal	Zorgvuldig beheren
2.1 Code: M01	Puntmonster	-

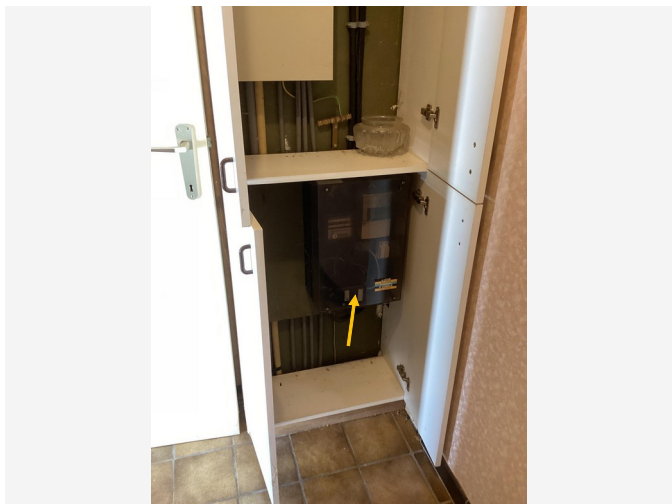
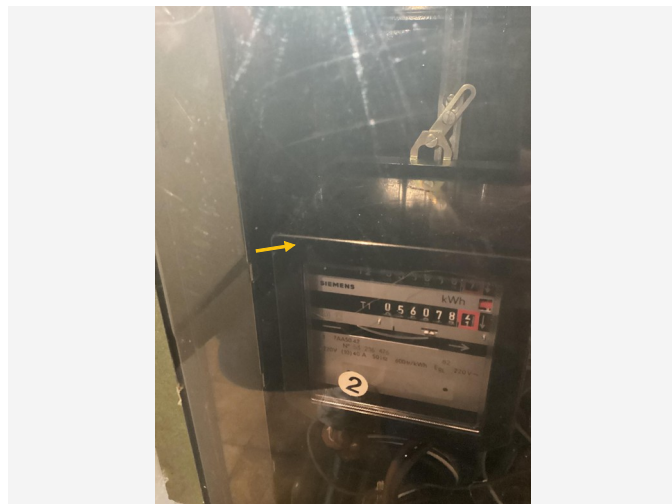
Het asbestmateriaal valt onder de mijlpaal van 2040.

Eindbeoordeling materiaalrisico	Laag materiaalrisico en/of verlaagde kans op vezelvrijgave
---------------------------------	--

Gebondenheid	Categorie 1: hechtgebonden in oorsprong
Asbestsoort (vezeltype)	Crocidoliet aanwezig
Asbestconcentratie	Laag (< 50%)
Afschermingsgraad van het gehele materiaal	Geheel of deels vrij aan de binnenlucht, maar geen contact met binnenluchtstromen
Toestand van het materiaal	Onbeschadigd, niet verweerd

Beschrijving	Bakeliet meter- en zekering kast
Omgeving	Binnen
Primaire drager	Communicatie en elektrische infrastructuur en uitrusting
Asbestmateriaal	Plaat, paneel, tablet - Type Bakeliet
Bindmiddel van asbestmateriaal	Kunststof of -hars
Gebondenheid op basis van bindmiddel	Hecht
Hoeveelheid (oppervlakte - dikte - aantal)	<ul style="list-style-type: none">• 0,06 m² - 3,00 cm - 1 stuk
Totaal volume	0,002 m ³
Eenvoudig bereikbaar	Ja
Bevestigingswijze	<ul style="list-style-type: none">• Geschroefd
Identificatiemethode	<p>De asbestdeskundige beoordeelt het materiaal als asbestverdacht en dus asbesthoudend, en dit zonder monsternamen.</p> <p>Motivatie: De materialen behoren niet toe aan de eigenaar voor wie de asbestdeskundige de asbestinventaris uitvoert.</p>
Destructieve handeling voor identificatie	Nee
Opmerking	De meterkast hoort toe aan de nutsmaatschappij en dient door hen vervangen/verwijderd te worden.

- Zorg voor een veilig beheer. Vermijd het beschadigen van het asbestmateriaal. Controleer de toestand jaarlijks op wijzigingen.

- Eenvoudige handelingen: mag via doe-het-zelf of door werknemer(s) met opleidingsattest eenvoudige handelingen
Het betreft een elektriciteitsmeter die eigendom is van de nutsmaatschappij. De verwijdering ervan mag uitsluitend worden uitgevoerd door werknemers van de nutsmaatschappij die beschikken over een geldig opleidingsattest voor 'eenvoudige handelingen'. Particulieren of doe-het-zelvers zijn niet gemachtigd om deze meter zelf te verwijderen.

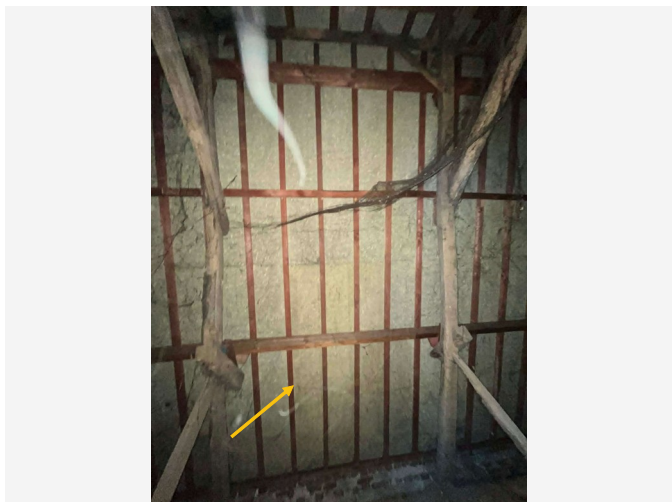
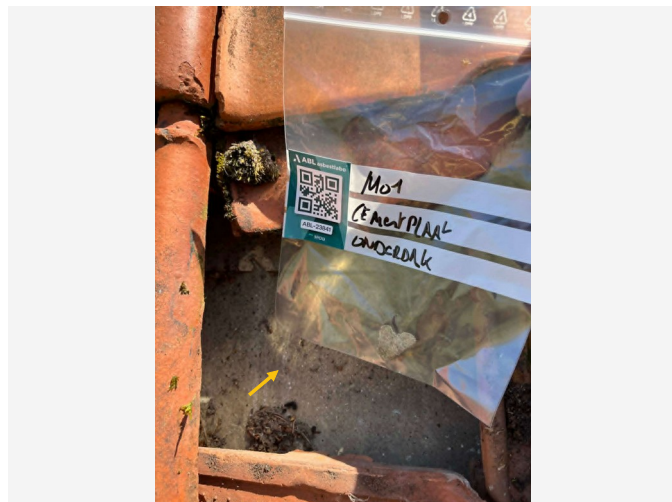
Het asbestmateriaal valt onder de mijlpaal van 2040.

Eindbeoordeling materiaalrisico	Laag materiaalrisico en/of verlaagde kans op vezelvrijgave
---------------------------------	--

Gebondenheid	Categorie 1: hechtgebonden in oorsprong
Asbestsoort (vezeltype)	Alleen chrysotiel aanwezig
Asbestconcentratie	Laag (< 50%)
Afschermingsgraad van het gehele materiaal	Geheel of deels vrij aan de binnenlucht, maar geen contact met binnenluchtstromen
Toestand van het materiaal	Licht beschadigd, licht verweerd. Intacte calciumsilicaatplaat of materiaal met categorie 3-gebondenheid

#	Type	Referentie	Resultaat
2.1	Puntmonster	M01	Chrysotiel

Beschrijving	Onderdak cementplaat
Omgeving	Buiten
Primaire drager	Schuin dak
Asbestmateriaal	Plaat, paneel, tablet - Type Menuiserite
Bindmiddel van asbestmateriaal	Cement
Gebondenheid op basis van bindmiddel	Hecht
Hoeveelheid (oppervlakte - dikte - aantal)	<ul style="list-style-type: none">• 120,00 m² - 1,00 cm - 1 stuk
Totaal volume	1,20 m ³
Eenvoudig bereikbaar	Nee <ul style="list-style-type: none">• Het asbestmateriaal is bedekt (uitgezonderd laag verf, coating, behang, kunststof, textiel) en het wegnemen van het bedekkende materiaal kan niet zonder het bedekkende materiaal te beschadigen.
Bevestigingswijze	<ul style="list-style-type: none">• Genageld, geniet
Identificatiemethode	Een monstername door de asbestdeskundige met laboanalyse door een asbestlabo.
Destructieve handeling voor identificatie	Nee
Opmerking	De hoeveelheid betreft een schatting.

- Zorg voor een veilig beheer. Vermijd het beschadigen van het asbestmateriaal. Controleer de toestand jaarlijks op wijzigingen.
- Voer bijkomende staalname(s) uit.

- Eenvoudige handelingen: mag via doe-het-zelf of door werknemer(s) met opleidingsattest eenvoudige handelingen
Bij het uitvoeren van eenvoudige handelingen, zoals toegestaan via doe-het-zelfmethoden of door werknemers met een opleidingsattest, is het gebruik van de juiste persoonlijke beschermingsmiddelen (PBM's) verplicht om blootstelling aan asbestvezels te voorkomen. Wij adviseren echter om asbest te laten verwijderen door een werknemer met opleidingscertificaat. Maar het is ook toegestaan via de doe-het-zelfmethode, mits de juiste voorzorgsmaatregelen en PBM's in acht worden genomen. De te gebruiken PBM's zijn:
 - FFP3-mondmasker of halfgelaatsmasker met P3 filter
 - wegwerpoverall (Tyvek CATIII, type 5en 6)

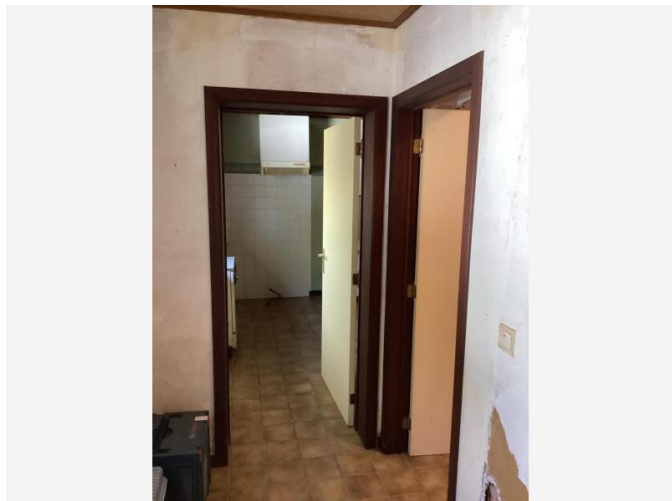
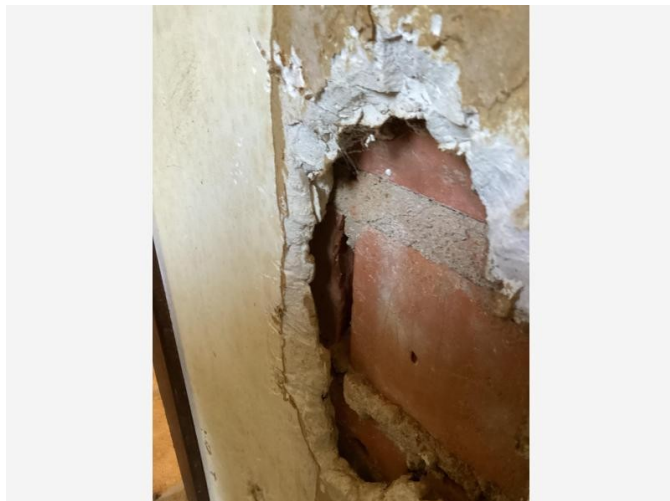
Fiche 3: Valse wand(en)/voorzetwand(en) - Gipskarton-Pvc-hout

De valse wand(en)/voorzetwand(en) bestaat(bestaan) uit niet-asbestverdachte gipskartonplaten/hout-/pvc platen. Zonder destructie is het niet mogelijk om na te gaan of er asbestverdachte materialen aanwezig zijn achter de valse wand(en)/voorzetwand(en).

Basis voor advies	De asbestdeskundige beoordeelt het materiaal als niet-asbestverdacht.
-------------------	---

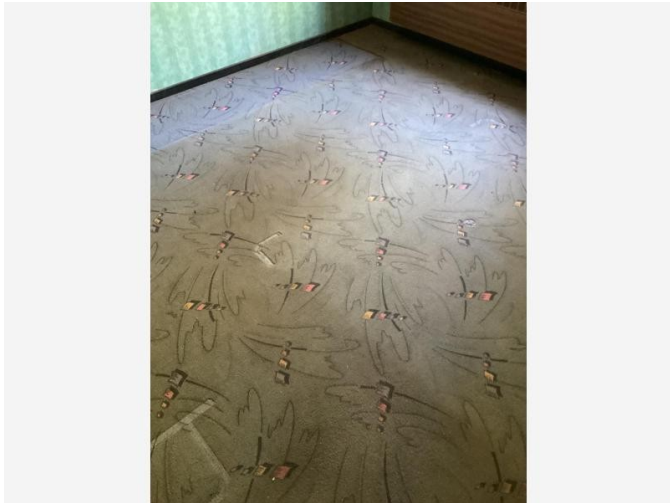
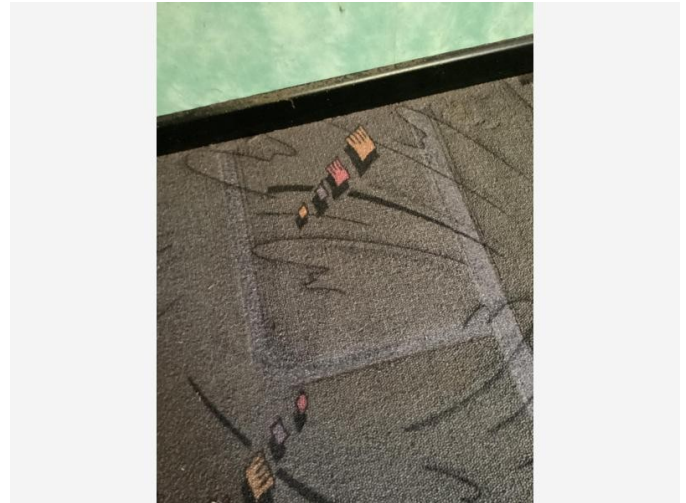
De aanwezige vloerbekleding is niet asbestverdacht. De onderliggende laag was echter niet inspecteerbaar zonder destructie tijdens de inspectie. Mogelijk is de onderliggende laag asbestverdacht.

Basis voor advies	De asbestdeskundige beoordeelt het materiaal als niet-asbestverdacht.
--------------------------	---

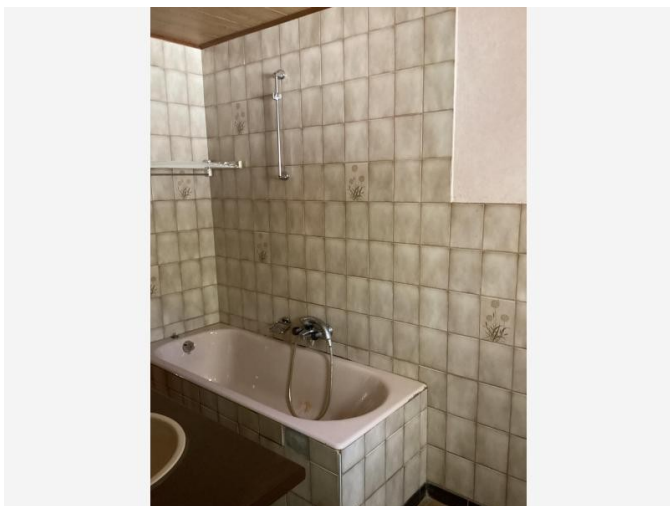
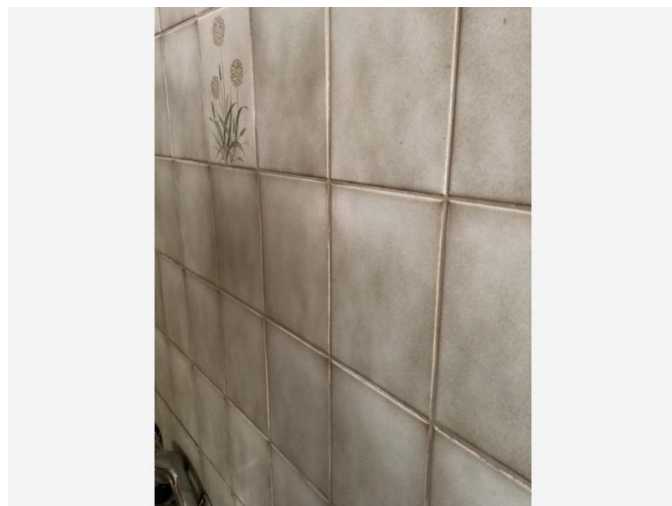
Op moment van de inspectie kon niet worden nagegaan of de tegellijm achter de muurtegels/plinten asbestverdacht is. Bij renovatie of verwijdering van de tegels dient het materiaal te worden geanalyseerd voor de werken van start gaan.

Basis voor advies	Beoordeling op basis van expertise, zonder een vaststelling door de asbestdeskundige.
Primaire drager	Binnenwand
(Asbest)materiaal	In-situ afwerkingslagen - Lijm laag

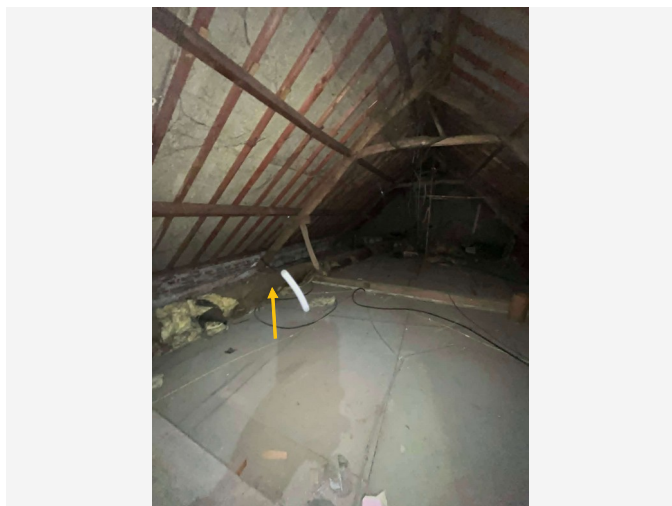
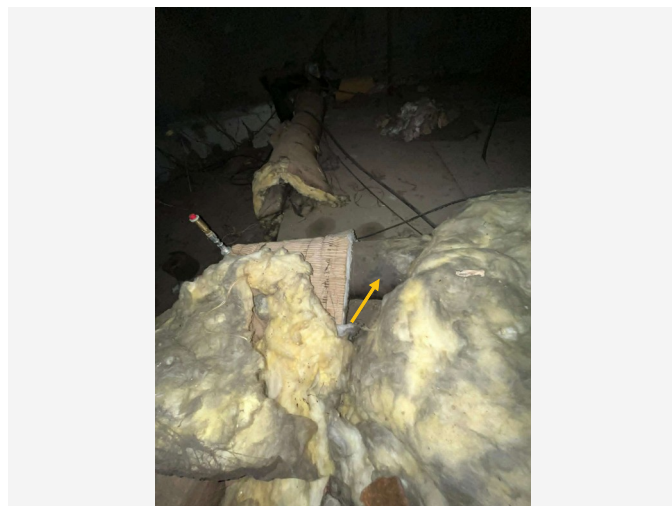
Fiche 6: Leidingisolatie - Bitumen

Geen asbest

#	Type	Referentie	Resultaat
6.1	Mengmonster	M02 - Recht	Geen asbest
6.2	Mengmonster	M03 - Bochten	Geen asbest
