# Asbestinventarisatetest

Molenstraat 45, 2350 Vosselaar

Attestnummer : 20260316-000363.000

Uitgegeven op : 16.03.2026

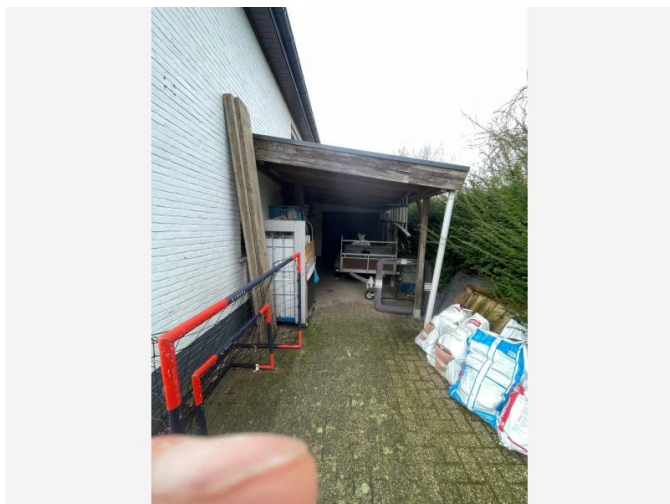
Bouwjaar: 2024

*Constructies gebouwd vanaf 2001 moeten niet onderzocht worden*

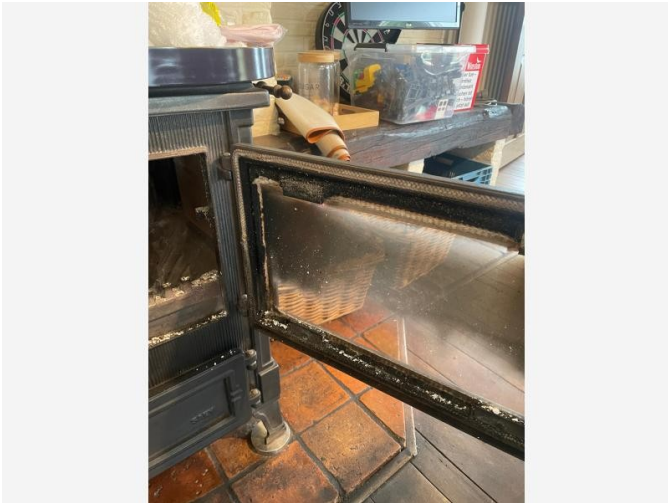
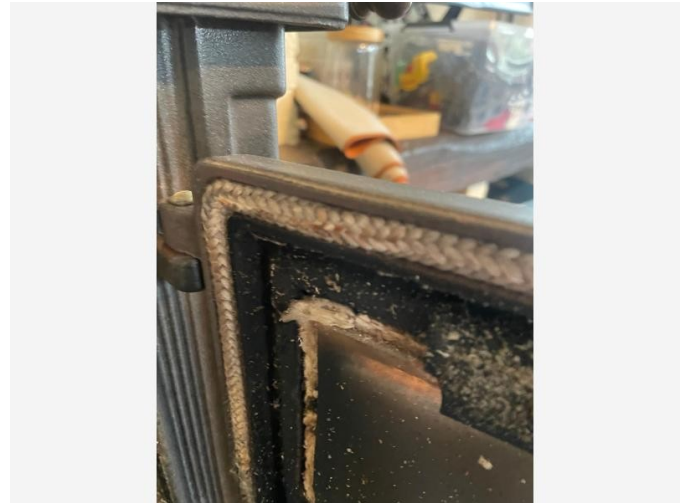
Niet-asbestverdachte koord in de kachel.

<b>Basis voor advies</b>	De asbestdeskundige beoordeelt het materiaal als niet-asbestverdacht.
--------------------------	-----------------------------------------------------------------------

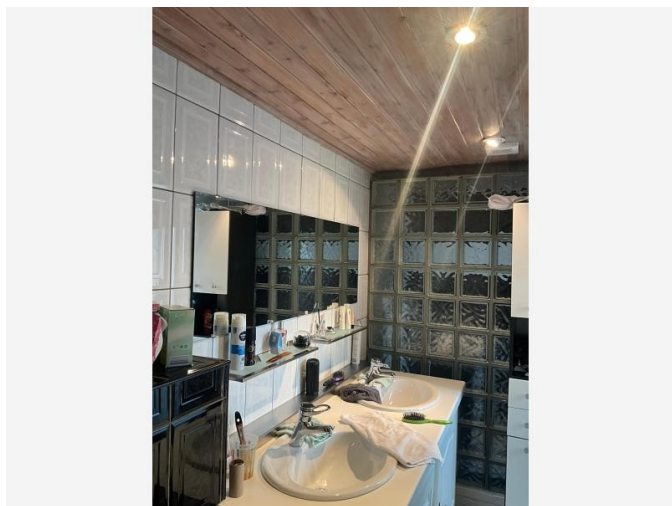
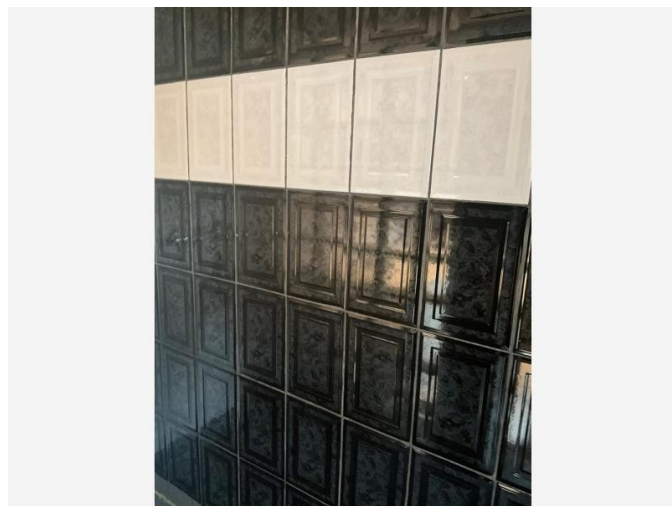
Binnenwanden en/of plafonds afgewerkt met een intacte laag faiencetegels zonder zichtbare beschadigingen. Inspectie van de onderliggende lijmlaag is niet mogelijk zonder uitbreiding naar een destructief onderzoek.

Beoordeling op basis van expertise, zonder een vaststelling door de asbestdeskundige.

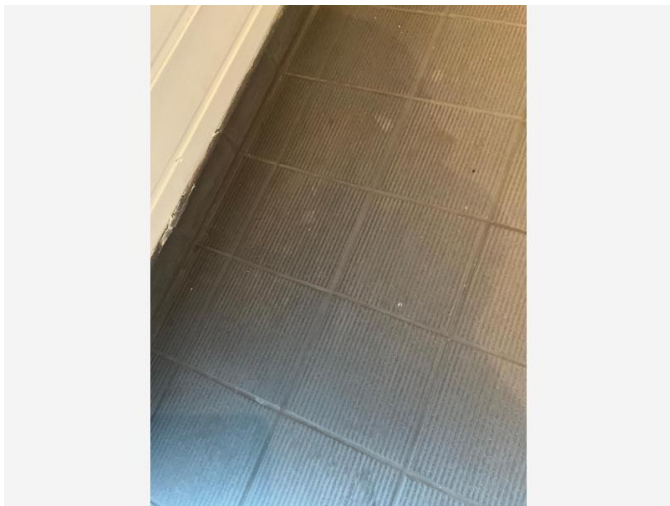
Inspectie van de onderliggende lijmlaag is niet mogelijk zonder uitbreiding naar een destructief onderzoek.

Basis voor advies	Beoordeling op basis van expertise, zonder een vaststelling door de asbestdeskundige.
-------------------	---------------------------------------------------------------------------------------

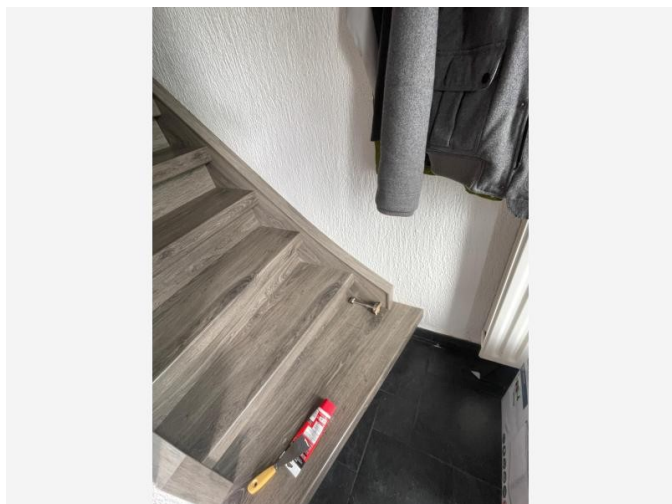
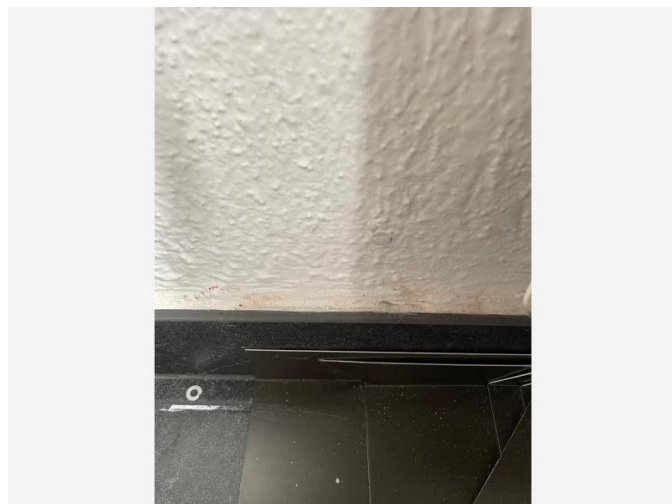
## Fiche 5: Pleisterwerk wanden

Geen asbest

#	Type	Referentie	Resultaat
5.1	Mengmonster	m001	Geen asbest

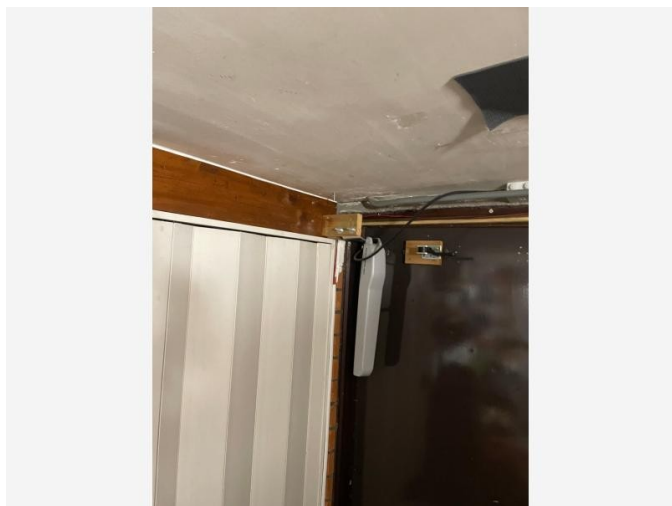
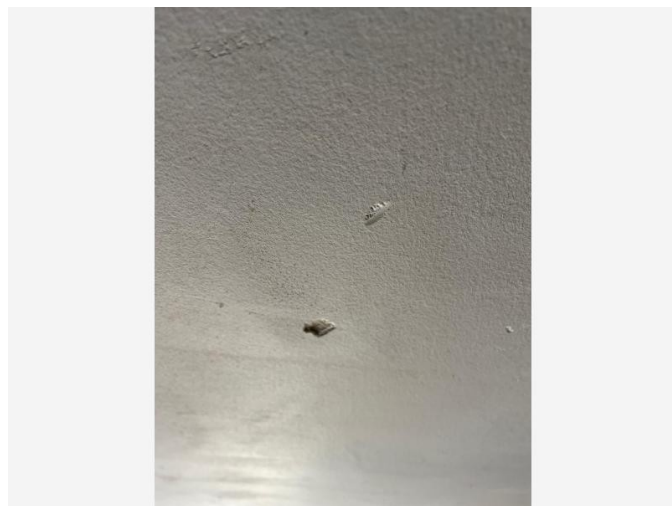
## Fiche 6: Pleisterwerk plafonds

Geen asbest

#	Type	Referentie	Resultaat
6.1	Mengmonster	m002	Geen asbest
