# Asbestinventarisatattest

Wichelse steenweg 199, 9340 Lede

Attestnummer : 20260507-000508.000

Uitgegeven op : 07.05.2026

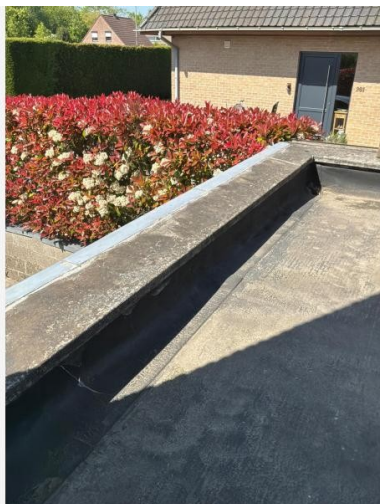
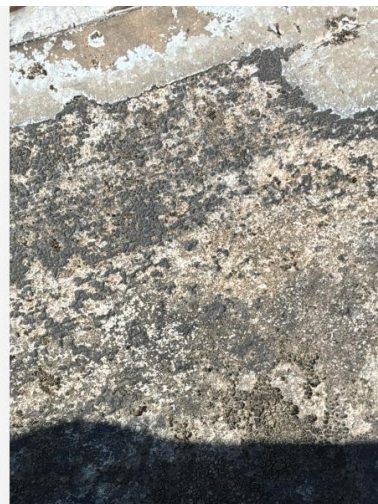
Het asbestmateriaal valt onder de mijlpaal van 2040.

Eindbeoordeling materiaalrisico	Verhoogd materiaalrisico en/of verhoogde kans op vezelvrijgave
---------------------------------	--

<b>Gebondenheid</b>	Categorie 1: hechtgebonden in oorsprong
<b>Asbestsoort (vezeltype)</b>	Crocidoliet aanwezig
<b>Asbestconcentratie</b>	Laag (< 50%)
<b>Afschermingsgraad van het gehele materiaal</b>	Geheel of deels vrij aan de buitenlucht, maar geen contact met binnenlucht
<b>Toestand van het materiaal</b>	Matig beschadigd, matig verweerd

Beschrijving	Asbest dekstenen
Omgeving	Buiten
Primaire drager	Wand vrijstaand (scheidingsmuur, ...)
Asbestmateriaal	Plaat, paneel, tablet - Hol
Bindmiddel van asbestmateriaal	Cement
Gebondenheid op basis van bindmiddel	Hecht
Hoeveelheid (oppervlakte - dikte - aantal)	• 4,00 m <sup>2</sup> - 3,00 cm - 1 stuk
Totaal volume	0,12 m <sup>3</sup>
Eenvoudig bereikbaar	Ja
Bevestigingswijze	• Los (al dan niet bedekt)
Identificatiemethode	<p>De asbestdeskundige beoordeelt het materiaal als asbestverdacht en dus asbesthoudend, en dit zonder monstername.</p> <p>Motivatie: Er is een onderzoeksbeperking die monstername verhindert; De ruimte of het materiaal bevindt zich hoger dan 3,5 meter vanaf een vaste ondergrond.</p>
Destructieve handeling voor identificatie	Nee
Opmerking	Geschatte hoeveelheid

Verwijderen

- Zorg voor een veilig beheer. Vermijd het beschadigen van het asbestmateriaal. Controleer de toestand jaarlijks op wijzigingen.
- Hemelwater dat afspoelt van asbestcement daken of gevels kan asbestdeeltjes bevatten. Gebruik het enkel voor gesloten circuits (bv. spoelen toiletten). Reinig na het vervangen van het dak of de gevel de dakgoten en regenwaterput of -ton om asbesthoudend sediment of slib te verwijderen
- Voer bijkomende staalname(s) uit.

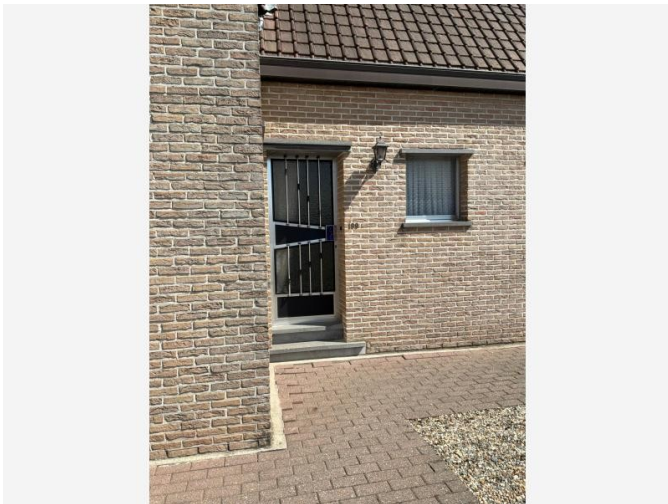
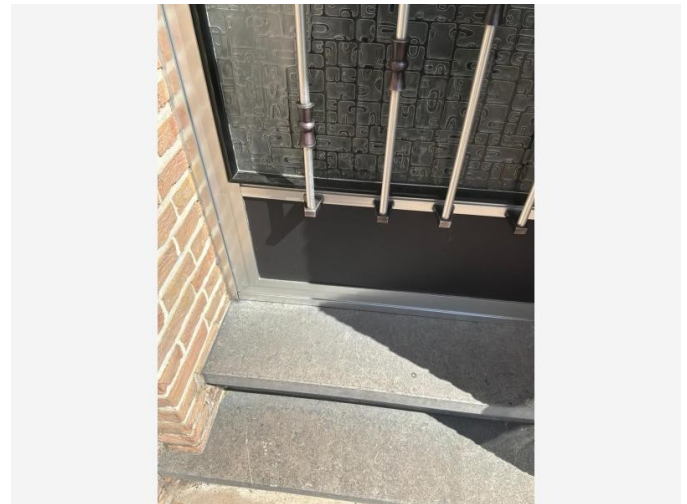
Het asbestmateriaal valt onder de mijlpaal van 2040.

Eindbeoordeling materiaalrisico	Verhoogd materiaalrisico en/of verhoogde kans op vezelvrijgave
---------------------------------	--

<b>Gebondenheid</b>	Categorie 1: hechtgebonden in oorsprong
<b>Asbestsoort (vezeltype)</b>	Crocidoliet aanwezig
<b>Asbestconcentratie</b>	Laag (< 50%)
<b>Afschermingsgraad van het gehele materiaal</b>	Geheel of deels vrij aan de binnenlucht, maar geen contact met binnenluchtstromen
<b>Toestand van het materiaal</b>	Licht beschadigd, licht verweerd. Intacte calciumsilicaatplaat of materiaal met categorie 3-gebondenheid

Beschrijving	inlegpaneel type glasal
Omgeving	Grenst aan binnen- en buitenlucht
Primaire drager	Wandopening verticaal (raam, deur, ...)
Asbestmateriaal	Plaat, paneel, tablet - Geëmailleerd, type Glasal
Bindmiddel van asbestmateriaal	Cement
Gebondenheid op basis van bindmiddel	Hecht
Hoeveelheid (oppervlakte - dikte - aantal)	• 2,00 m <sup>2</sup> - 0,30 cm - 1 stuk
Totaal volume	0,006 m <sup>3</sup>
Eenvoudig bereikbaar	Ja
Bevestigingswijze	• Geklemd
Identificatiemethode	De asbestdeskundige beoordeelt het materiaal als asbestverdacht en dus asbesthoudend, en dit zonder monstername.  Motivatie: De monstername brengt andere schade aan dan schade die inherent is aan de monstername.
Destructieve handeling voor identificatie	Nee
Opmerking	Geschatte hoeveelheid.

Verwijderen

- Zorg voor een veilig beheer. Vermijd het beschadigen van het asbestmateriaal. Controleer de toestand jaarlijks op wijzigingen.
- Hemelwater dat afspoelt van asbestcement daken of gevels kan asbestdeeltjes bevatten. Gebruik het enkel voor gesloten circuits (bv. spoelen toiletten). Reinig na het vervangen van het dak of de gevel de dakgoten en regenwaterput of -ton om asbesthoudend sediment of slib te verwijderen
- Voer bijkomende staalname(s) uit.

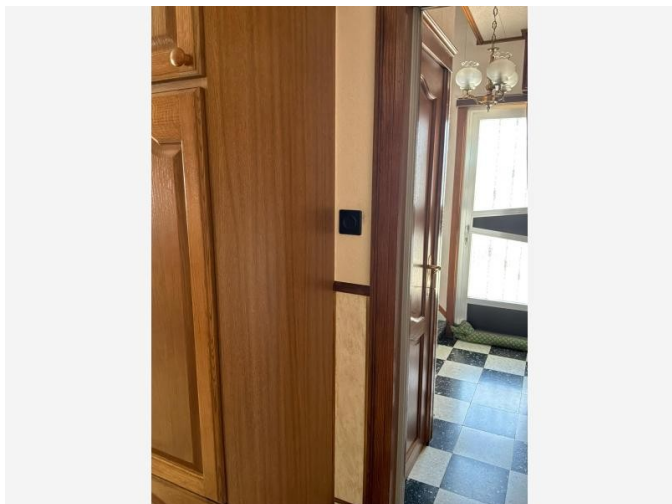
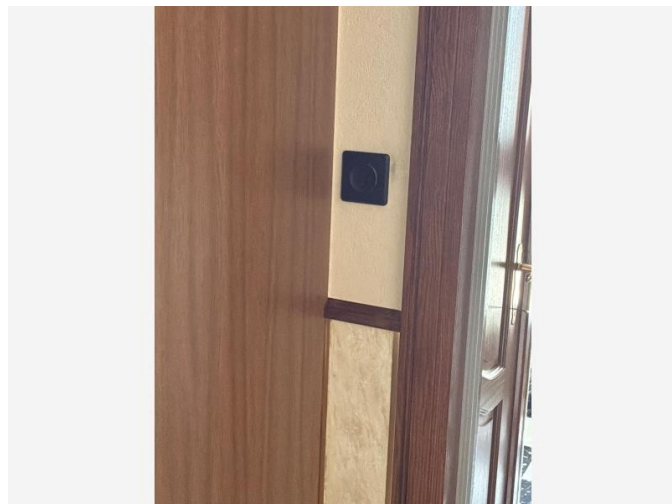
Het asbestmateriaal valt onder de mijlpaal van 2040.

Eindbeoordeling materiaalrisico	Laag materiaalrisico en/of verlaagde kans op vezelvrijgave
---------------------------------	--

Gebondenheid	Categorie 1: hechtgebonden in oorsprong
Asbestsoort (vezeltype)	Crocidoliet aanwezig
Asbestconcentratie	Laag (< 50%)
Afschermingsgraad van het gehele materiaal	Geheel of deels vrij aan de binnenlucht, maar geen contact met binnenluchtstromen
Toestand van het materiaal	Onbeschadigd, niet verweerd

Beschrijving	Bakeliet electra
Omgeving	Binnen
Primaire drager	Communicatie en elektrische infrastructuur en uitrusting
Asbestmateriaal	Plaat, paneel, tablet - Type Bakeliet
Bindmiddel van asbestmateriaal	Kunststof of -hars
Gebondenheid op basis van bindmiddel	Hecht
Hoeveelheid (oppervlakte - dikte - aantal)	• 0,59 m <sup>2</sup> - 0,30 cm - 1 stuk
Totaal volume	0,002 m <sup>3</sup>
Eenvoudig bereikbaar	Ja
Bevestigingswijze	• Onbekend
Identificatiemethode	De asbestdeskundige beoordeelt het materiaal als asbestverdacht en dus asbesthoudend, en dit zonder monstername.  Motivatie: De monstername brengt andere schade aan dan schade die inherent is aan de monstername.
Destructieve handeling voor identificatie	Nee
Opmerking	Geschatte hoeveelheid  Betreft verschillende toepassingen in bakeliet

Zorgvuldig beheren

- Zorg voor een veilig beheer. Vermijd het beschadigen van het asbestmateriaal. Controleer de toestand jaarlijks op wijzigingen.
- Voer bijkomende staalname(s) uit.

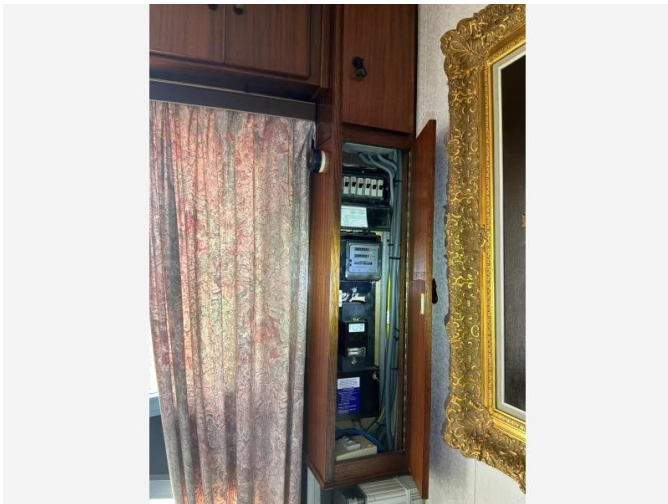
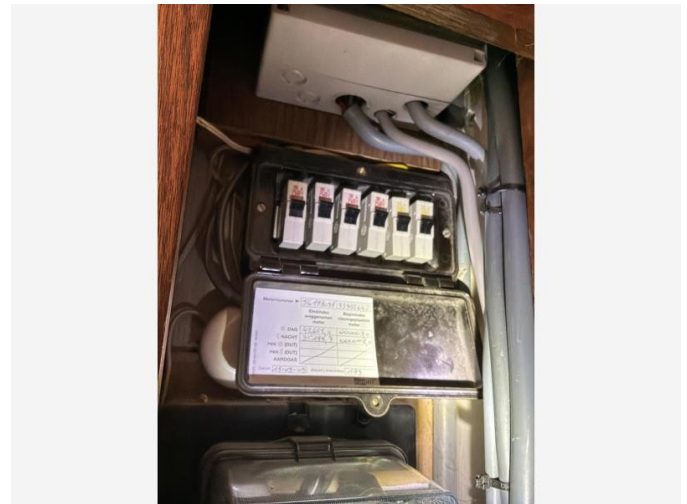
Het asbestmateriaal valt onder de mijlpaal van 2040.

Eindbeoordeling materiaalrisico	Zeer laag materiaalrisico en/of zeer lage kans op vezelvrijgave
---------------------------------	---

Gebondenheid	Categorie 1: hechtgebonden in oorsprong
Asbestsoort (vezeltype)	Crocidoliet aanwezig
Asbestconcentratie	Laag (< 50%)
Afschermingsgraad van het gehele materiaal	Stootvaste afscherming of omkasting
Toestand van het materiaal	Licht beschadigd, licht verveerd. Intacte calciumsilicaatplaat of materiaal met categorie 3-gebondenheid

Beschrijving	bakeliet zekeringkast
Omgeving	Binnen
Primaire drager	Communicatie en elektrische infrastructuur en uitrusting
Asbestmateriaal	Plaat, paneel, tablet - Type Bakeliet
Bindmiddel van asbestmateriaal	Kunststof of -hars
Gebondenheid op basis van bindmiddel	Hecht
Hoeveelheid (oppervlakte - dikte - aantal)	• 0,50 m <sup>2</sup> - 0,30 cm - 1 stuk
Totaal volume	0,002 m <sup>3</sup>
Eenvoudig bereikbaar	Ja
Bevestigingswijze	• Geschroefd
Identificatiemethode	De asbestdeskundige beoordeelt het materiaal als asbestverdacht en dus asbesthoudend, en dit zonder monsternamen.  Motivatie: De materialen behoren niet toe aan de eigenaar voor wie de asbestdeskundige de asbestinventaris uitvoert.
Destructieve handeling voor identificatie	Nee
Opmerking	Geschatte hoeveelheid.  Deels of volledig eigendom van andere eigenaar

Zorgvuldig beheren

- Zorg voor een veilig beheer. Vermijd het beschadigen van het asbestmateriaal. Controleer de toestand jaarlijks op wijzigingen.
- Voer bijkomende staalname(s) uit.

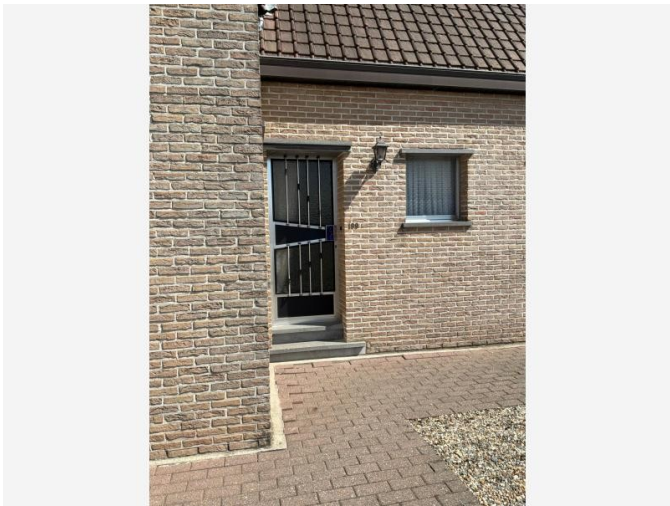
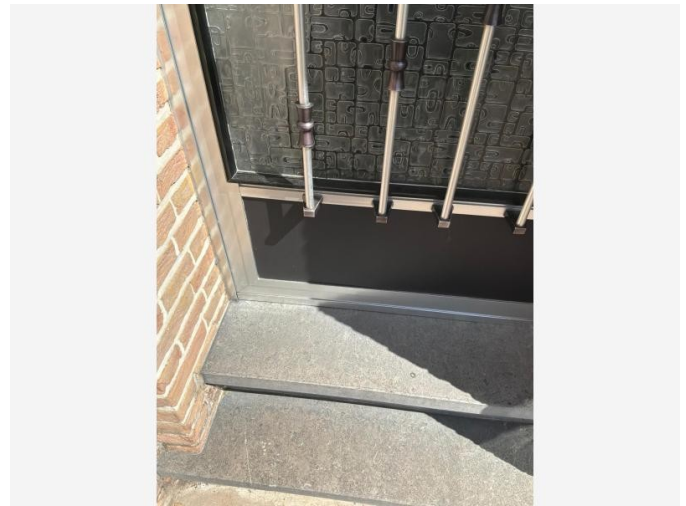
Het asbestmateriaal valt onder de mijlpaal van 2040.

Beschrijving	mastiek alu ramen
Omgeving	Grenst aan binnen- en buitenlucht
Primaire drager	Wandopening verticaal (raam, deur, ...)
Asbestmateriaal	In-situ afwerkingslagen - Pasta, stopverf, voegsel, stopsel, vulsel, mastiek, kitten, ...
Bindmiddel van asbestmateriaal	Kitten, mastiek, pasta
Gebondenheid op basis van bindmiddel	Hecht
Hoeveelheid (gewicht - aantal)	<ul style="list-style-type: none"><li>• 2,00 kg - 1 stuk</li></ul>
Totaal gewicht	2,00 kg
Eenvoudig bereikbaar	Ja
Bevestigingswijze	<ul style="list-style-type: none"><li>• Verlijmd, ingegoten, versmeerd</li></ul>
Identificatiemethode	De asbestdeskundige beoordeelt het materiaal als asbesthoudend, en dit zonder monsternamen.
Destructieve handeling voor identificatie	Nee
Opmerking	Geschatte hoeveelheid. Amfibool vezels zichtbaar met blote oog, geen crocidoliet aanwezig.

Zorgvuldig beheren

- Zorg voor een veilig beheer. Vermijd het beschadigen van het asbestmateriaal. Controleer de toestand jaarlijks op wijzigingen.
- Voer bijkomende staalname(s) uit.

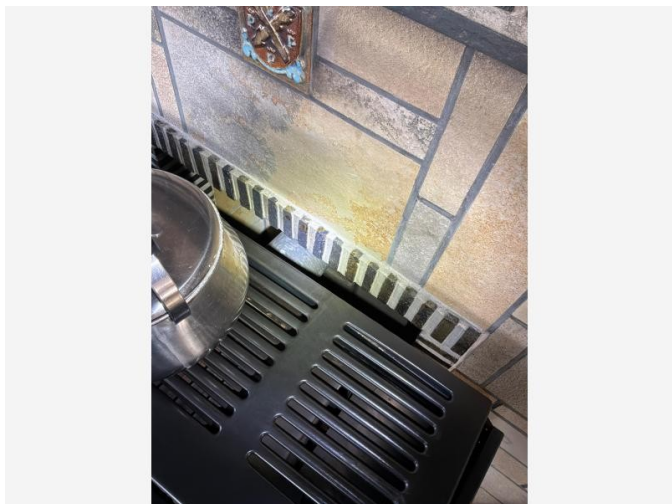
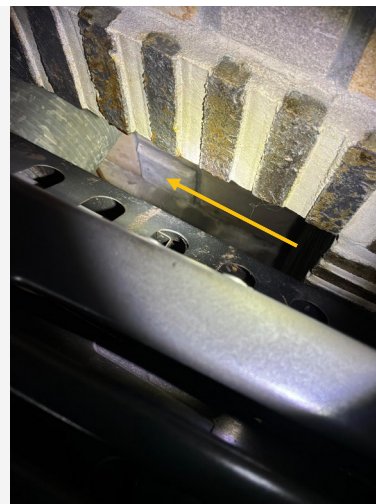
Het asbestmateriaal valt onder de mijlpaal van 2040.

Beschrijving	Asbest cement luikje
Omgeving	Binnen
Primaire drager	HVAC infrastructuur en uitrusting
Asbestmateriaal	Brandwerende afsluiting (prefab geheel) - Luik
Bindmiddel van asbestmateriaal	Cement
Gebondenheid op basis van bindmiddel	Hecht
Hoeveelheid (gewicht - aantal)	<ul style="list-style-type: none"><li>• 5,00 kg - 1 stuk</li></ul>
Totaal gewicht	5,00 kg
Eenvoudig bereikbaar	Ja
Bevestigingswijze	<ul style="list-style-type: none"><li>• Los (al dan niet bedekt)</li><li>• Geklemd</li></ul>
Identificatiemethode	De asbestdeskundige beoordeelt het materiaal als asbesthoudend, en dit zonder monstername.
Destructieve handeling voor identificatie	Nee
Opmerking	Geschatte hoeveelheid Vezels zichtbaar met blote oog

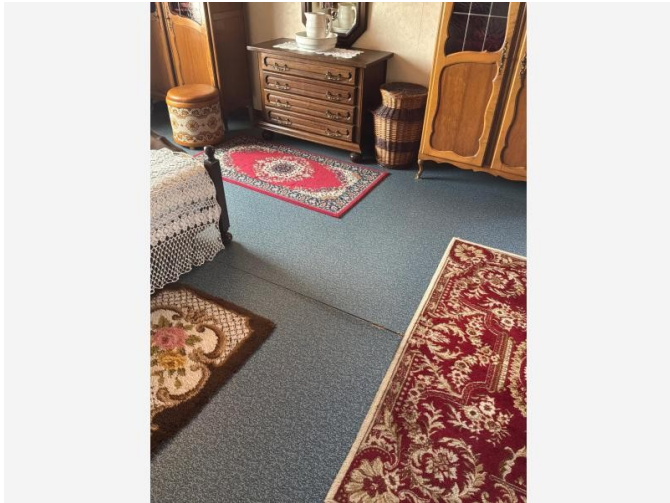
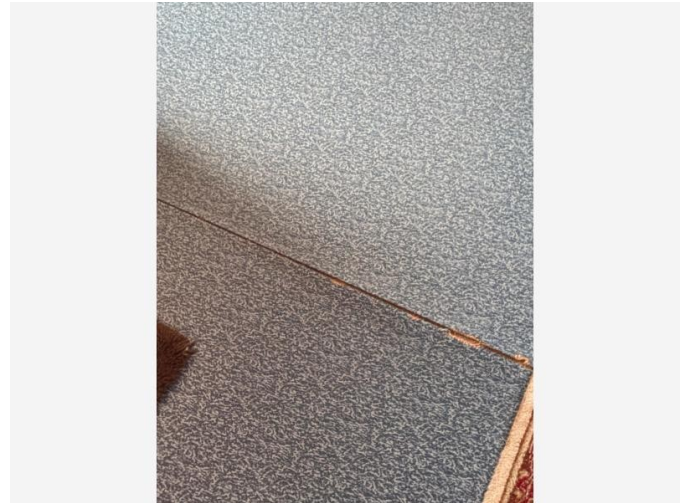
<b>Basis voor advies</b>	De asbestdeskundige beoordeelt het materiaal als niet-asbestverdacht.
--------------------------	---

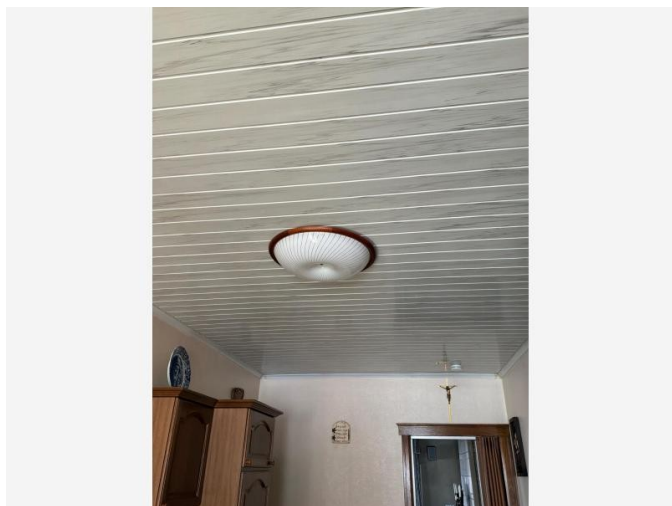
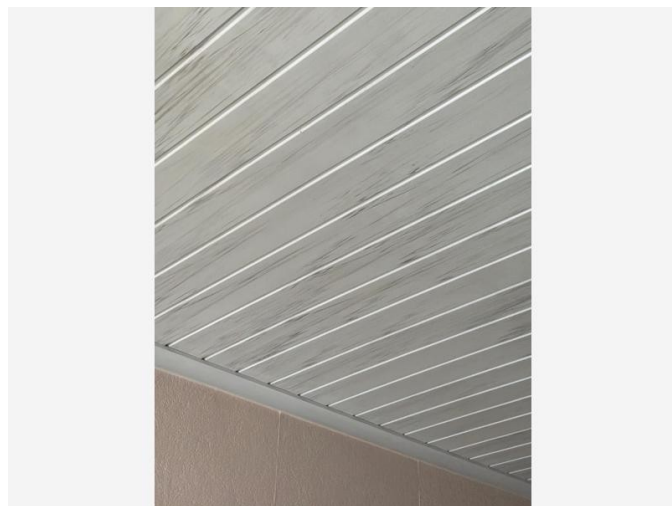
<b>Basis voor advies</b>	De asbestdeskundige beoordeelt het materiaal als niet-asbestverdacht.
--------------------------	---

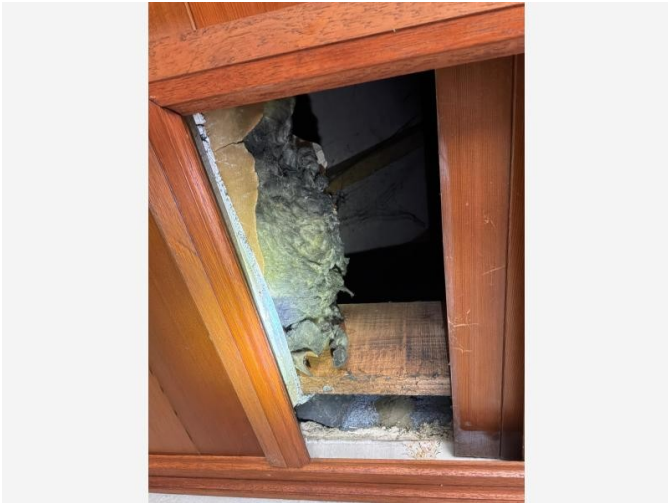
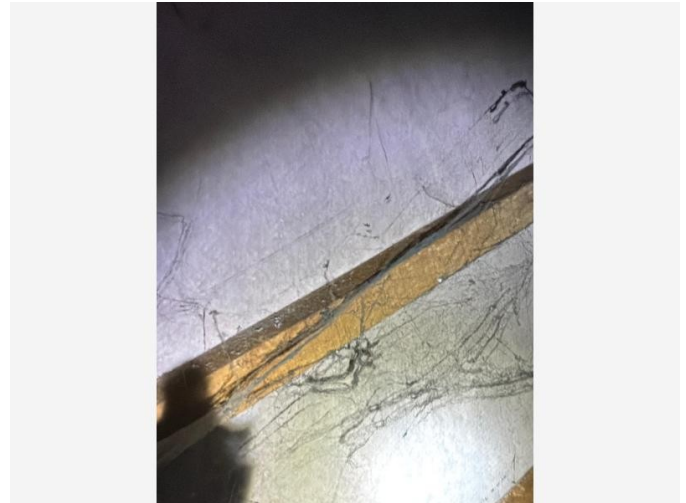
## Fiche 12: menuiserie onderdak

Geen asbest

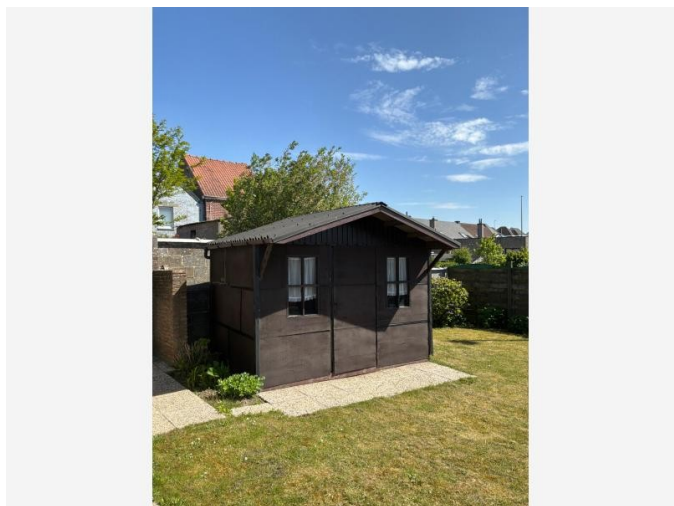
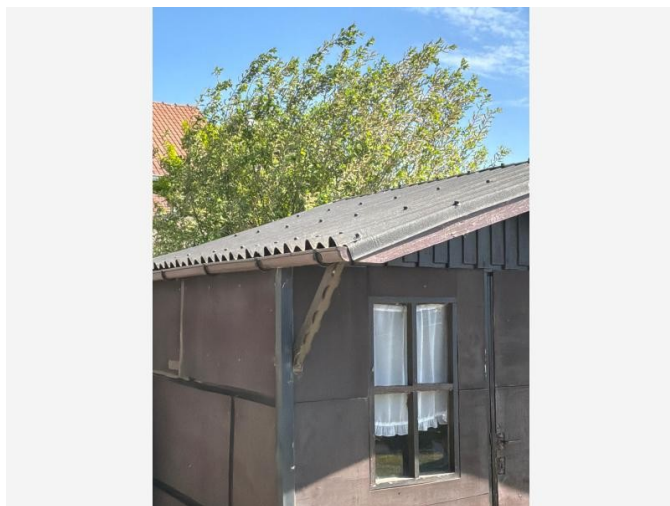
## Fiche 13: Roofing tuinhuis

Geen asbest

<b>Beschrijving</b>	Roofing tuinhuis
<b>Omgeving</b>	Buiten
<b>Primaire drager</b>	Schuin dak
<b>Bindmiddel van materiaal</b>	Bitumen (roofing, teer, asfalt)
<b>Gebondenheid op basis van bindmiddel</b>	Hecht
<b>Hoeveelheid (oppervlakte - aantal)</b>	<ul style="list-style-type: none"><li>• 20,00 m<sup>2</sup> - 1 stuk</li></ul>
<b>Totale oppervlakte</b>	20,00 m <sup>2</sup>
<b>Identificatiemethode</b>	Een monstername door de asbestdeskundige met laboanalyse door een asbestlabo.
<b>Destructieve handeling voor identificatie</b>	Nee

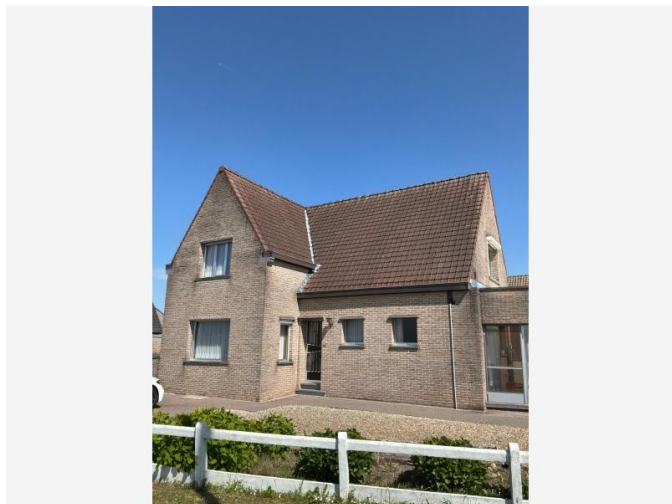
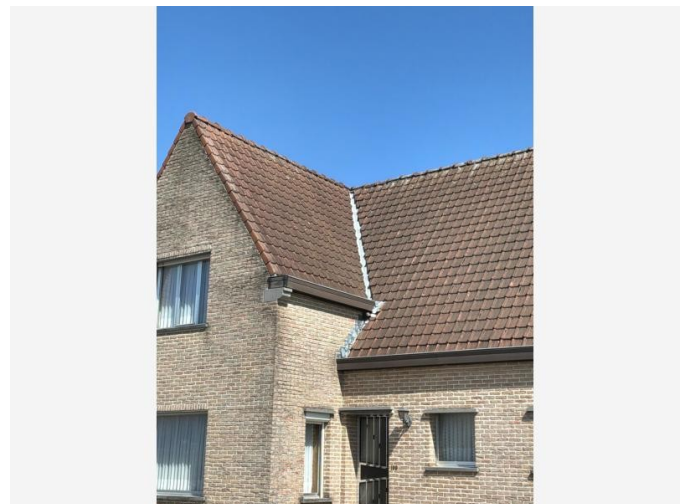
## Fiche 15: Dak type: niet asbest verdacht

Beschrijving	Notitie	Terug te vinden op plannen
Fiche 15: Dak type: niet asbest verdacht	Dit dak type is niet asbest verdacht.	Plan 1.3: Hoofdgebouw plan dak
Fiche 16: Ketel: Geen asbest verdachte pakkingen waarneembaar	Aan de ketel zijn geen asbest verdachte pakkingen waar te nemen. Indien de ketel een bouwjaar van voor 2001 heeft kunnen er zich mogelijks binnen in de ketel nog asbest verdachte pakkingen bevinden.	-
