Asbestinventarisatetest

Begijnhofstraat 16, 2500 Lier

Attestnummer : 20260506-000372.000

Uitgegeven op : 06.05.2026

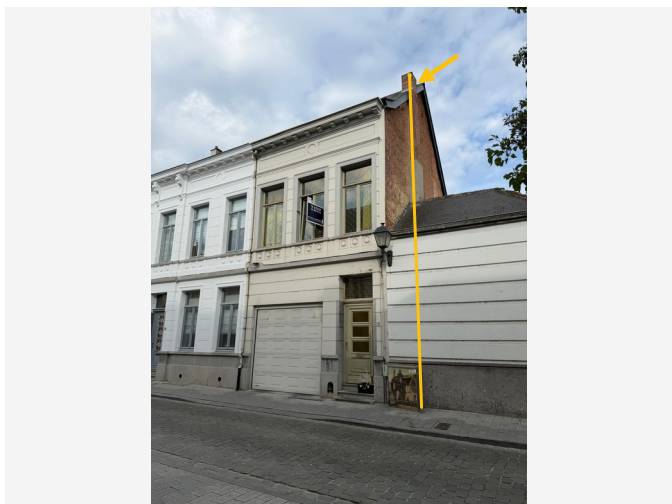
Tijdelijke beperking

Reden: Het te onderzoeken materiaal situeert zich hoger dan 3,50 m te rekenen vanaf een veilige ondergrond

Uitleg van de asbestdeskundige: In de woning zelf is het rookgaskaanaal niet inspecteerbaar vanwege de niet destructieve aard van het onderzoek. Bij renovatiewerken aan de rookgaskanalen, dient er hiernaar additioneel onderzoek gevoerd te worden

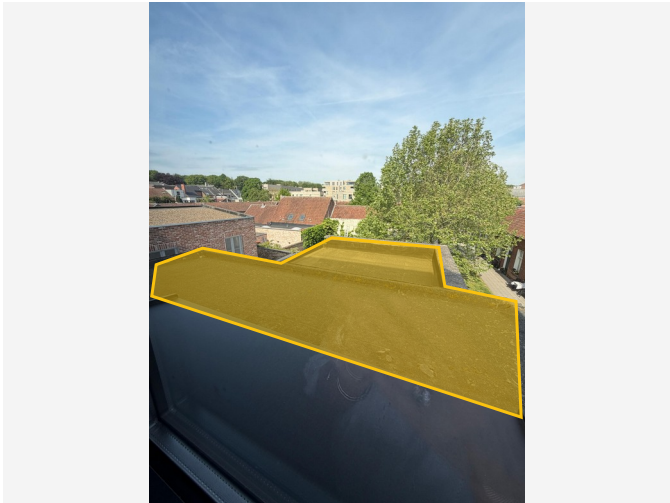
Tijdelijke beperking

Reden: Het te onderzoeken materiaal situeert zich hoger dan 3,50 m te rekenen vanaf een veilige ondergrond

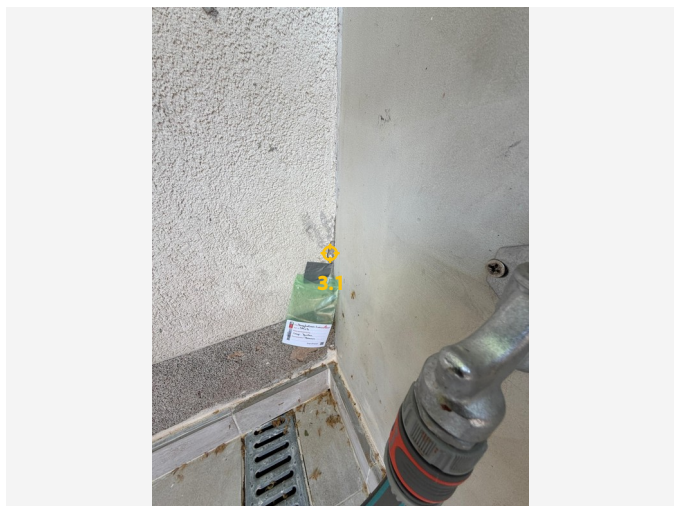
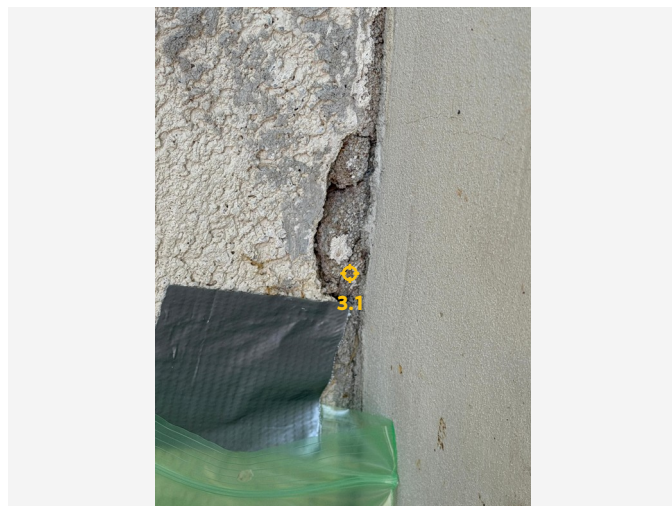
Fiche 3: Crepi buitengevel terras

Geen asbest

#	Type	Referentie	Resultaat
3.1	Mengmonster	MM03	Geen asbest

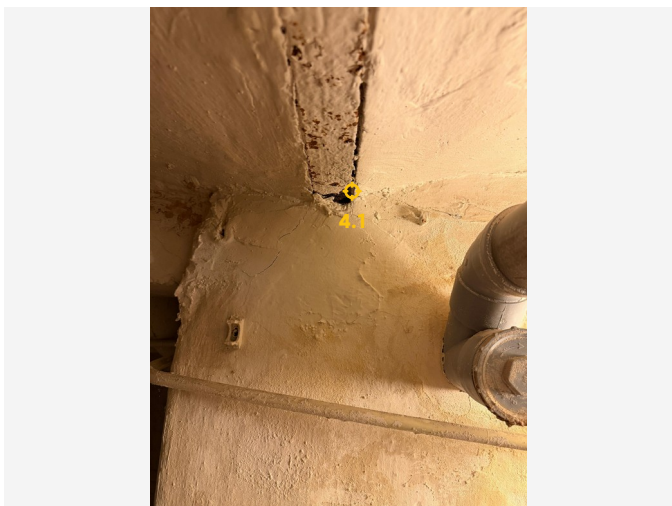
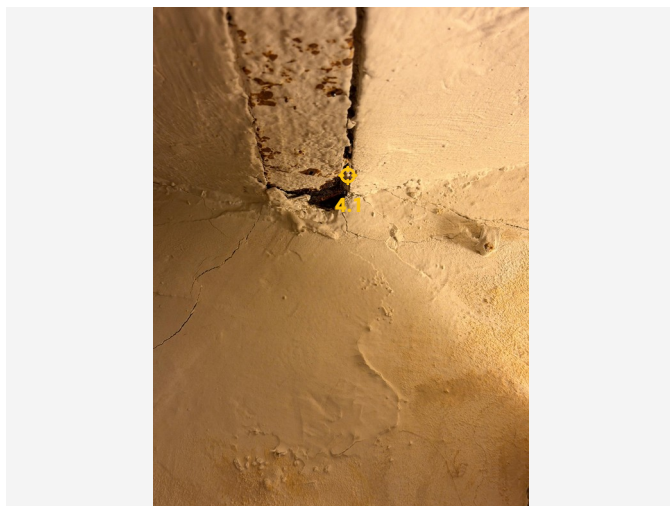
Geen asbest

#	Type	Referentie	Resultaat
4.1	Mengmonster	MM02	Geen asbest

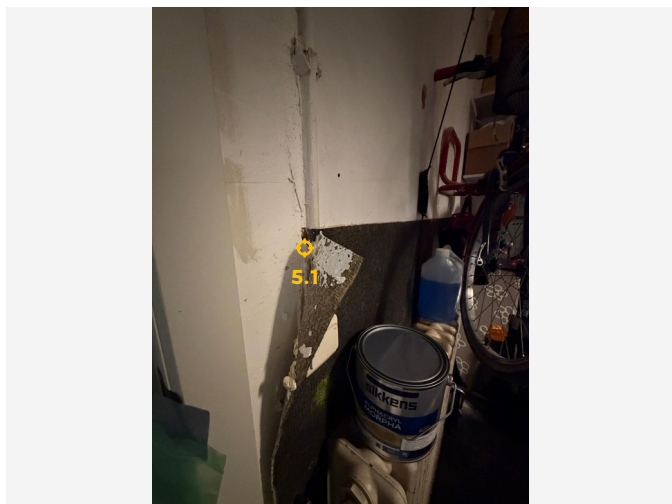
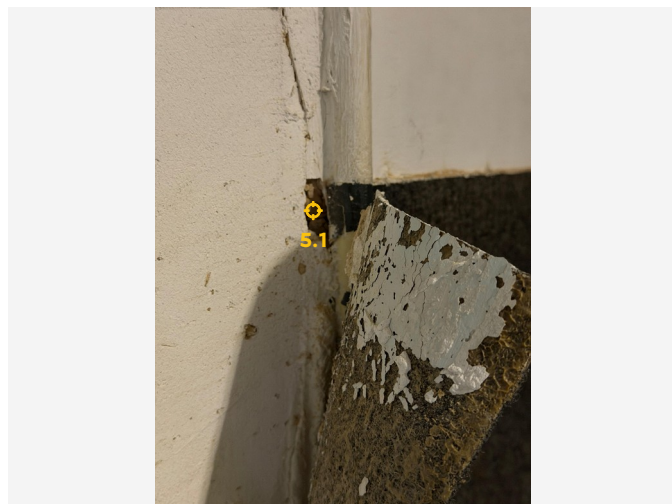
Geen asbest

#	Type	Referentie	Resultaat
5.1	Mengmonster	MM01	Geen asbest
