# Asbestinventarisatetest

Koudenberg 7, 1790 Affligem

Attestnummer : 20260420-000365.000

Uitgegeven op : 20.04.2026

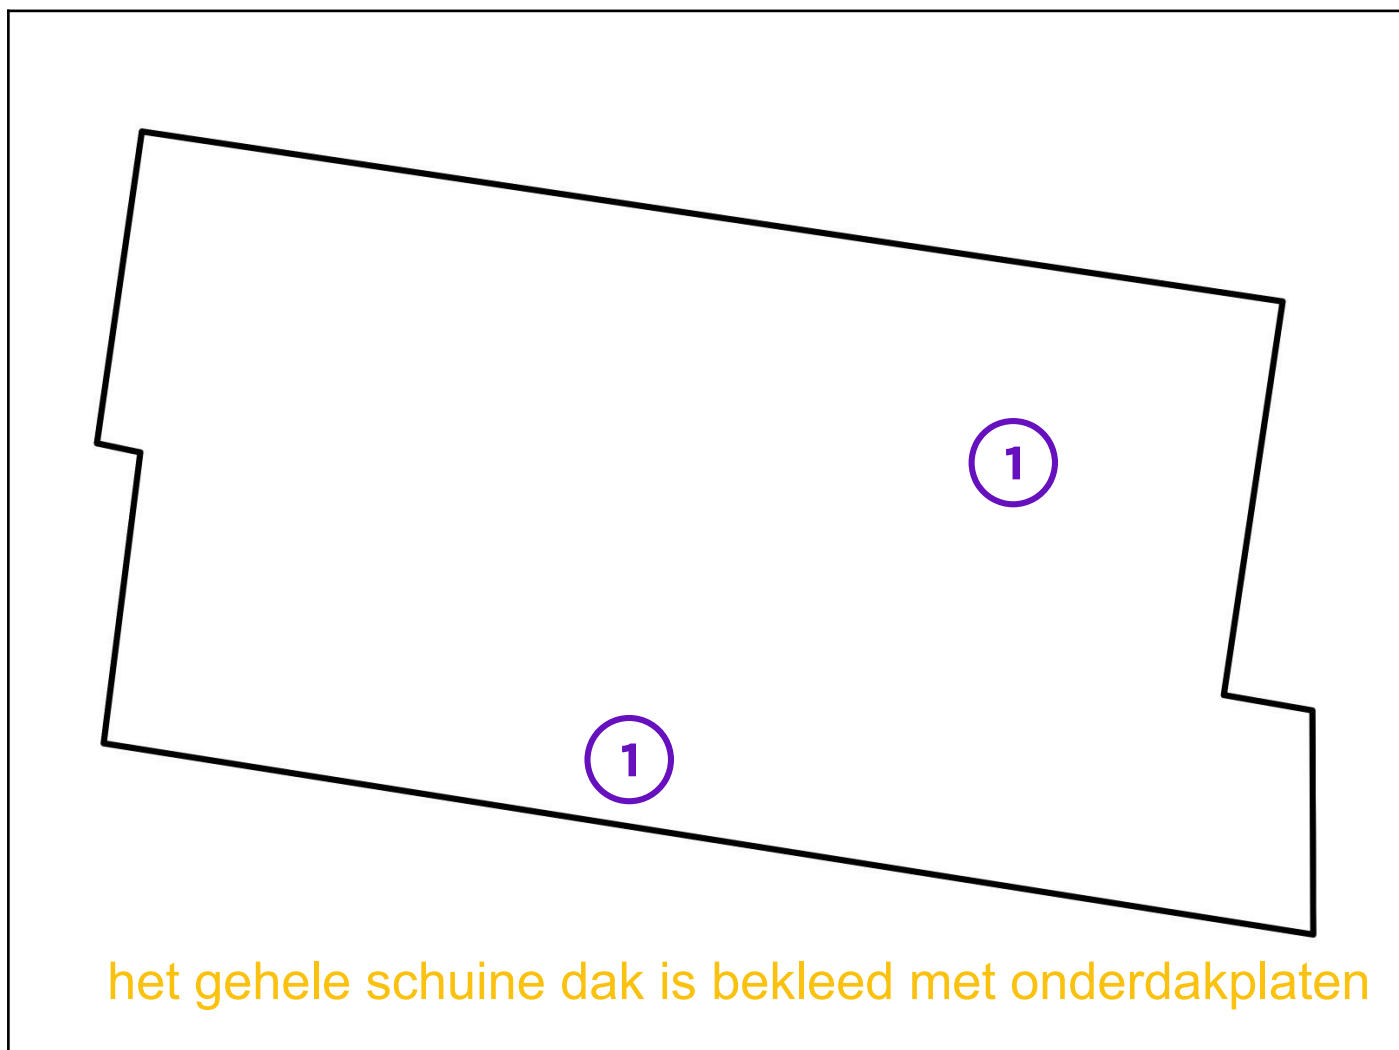
## Plan 1.5: Bovernaanzicht

Beschrijving	Type	Actie
1. Binnenzijde schouwen	Beperking	-
6. Onderdakplaten	Geen asbest	-

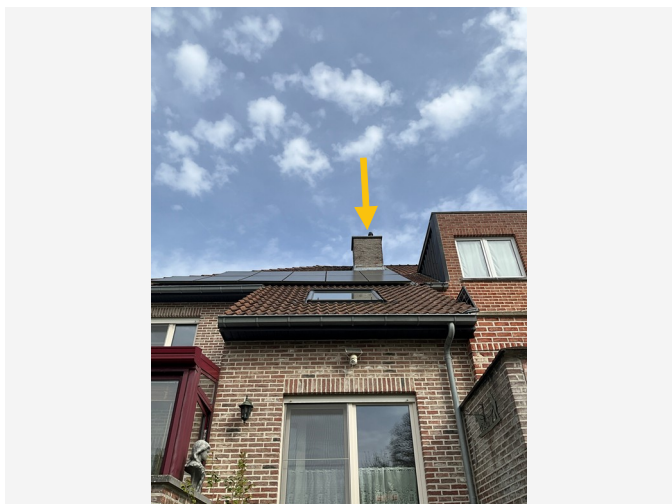
*Situeringfoto*

**Reden:** Het te onderzoeken materiaal situeert zich hoger dan 3,50 m te rekenen vanaf een veilige ondergrond

**Uitleg van de asbestdeskundige:** Het is niet mogelijk om de binnenzijde van de gemetselde schouwen te onderzoeken.

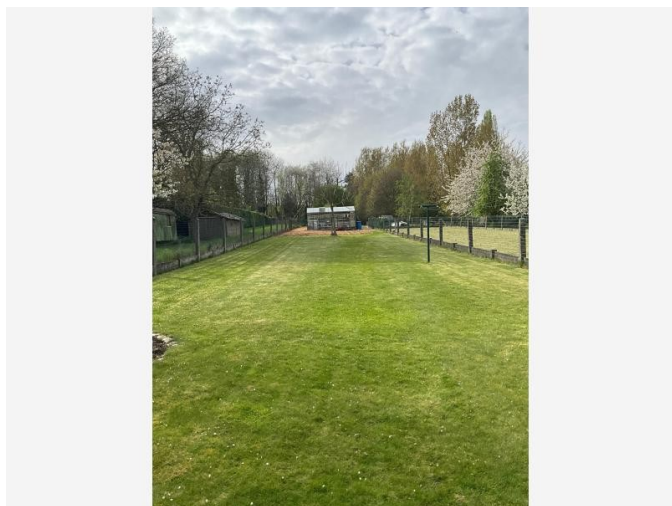
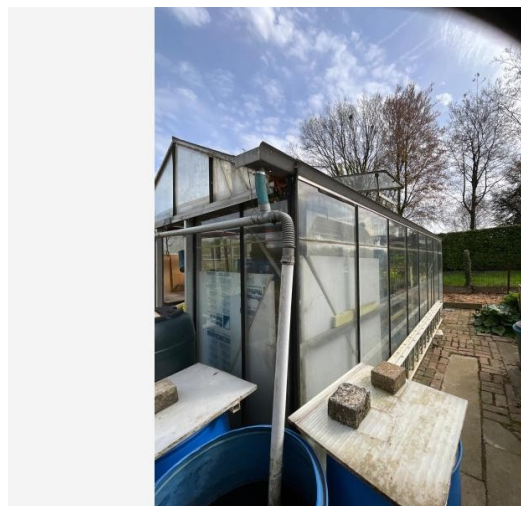
Er werden geen asbestverdachte materialen aangetroffen in/op/aan serre 2.

<b>Basis voor advies</b>	De asbestdeskundige beoordeelt het materiaal als niet-asbestverdacht.
--------------------------	---

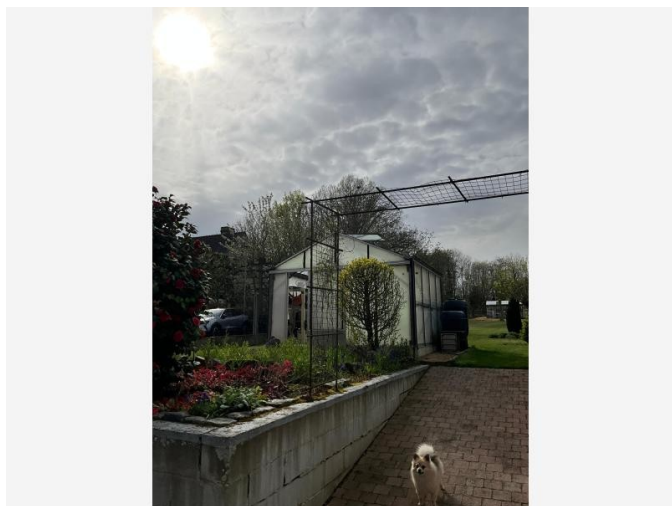
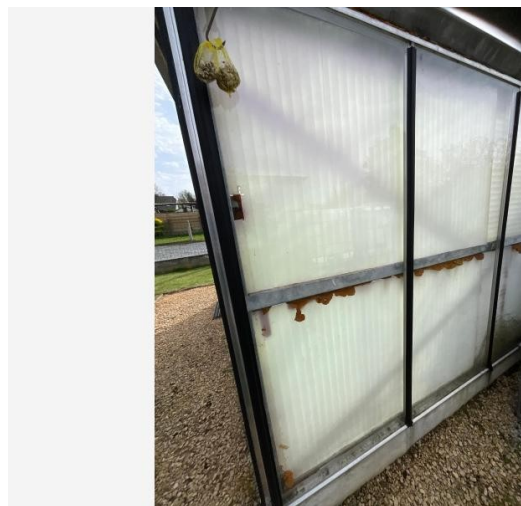
Er werden geen asbestverdachte materialen aangetroffen in/op/aan serre 1.

<b>Basis voor advies</b>	De asbestdeskundige beoordeelt het materiaal als niet-asbestverdacht.
--------------------------	---

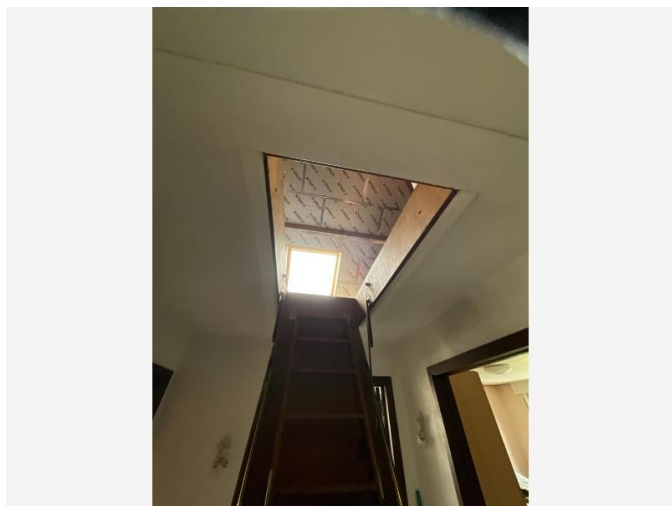
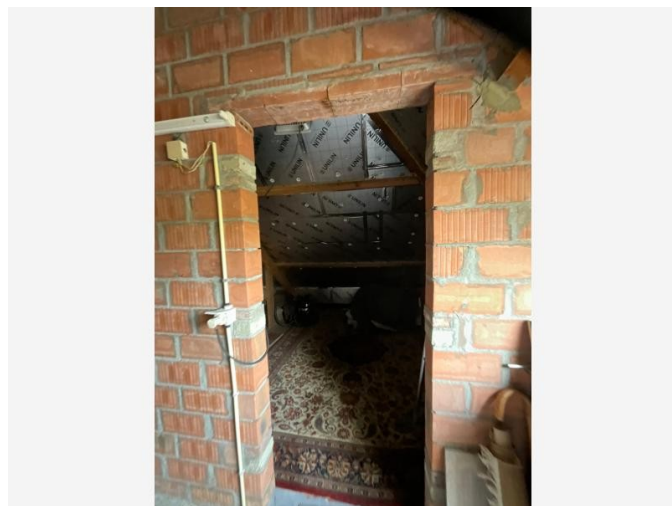
Er werden geen asbestverdachte materialen aangetroffen op de zolder.

<b>Basis voor advies</b>	De asbestdeskundige beoordeelt het materiaal als niet-asbestverdacht.
--------------------------	---

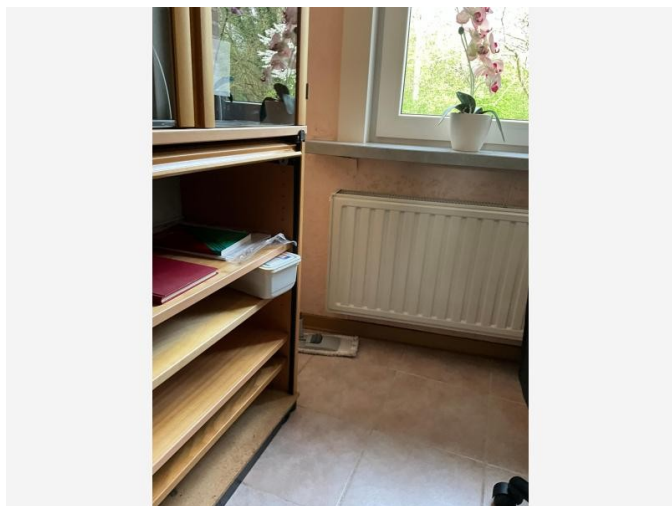
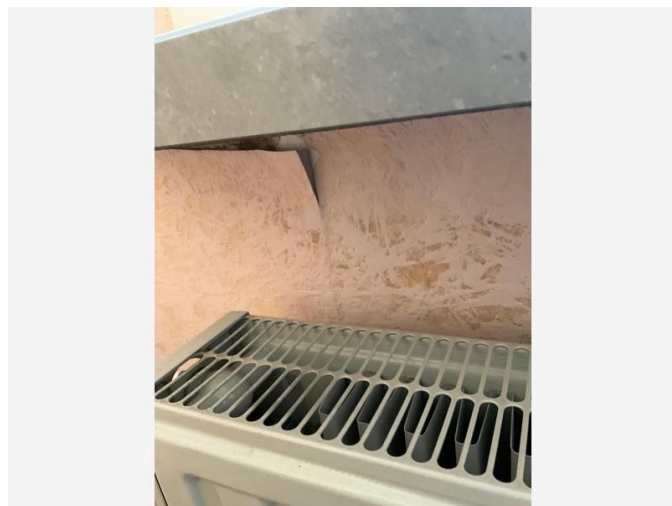
## Fiche 5: Pleisterwerk muren

Geen asbest

#	Type	Referentie	Resultaat
5.1	Mengmonster	PLM	Geen asbest

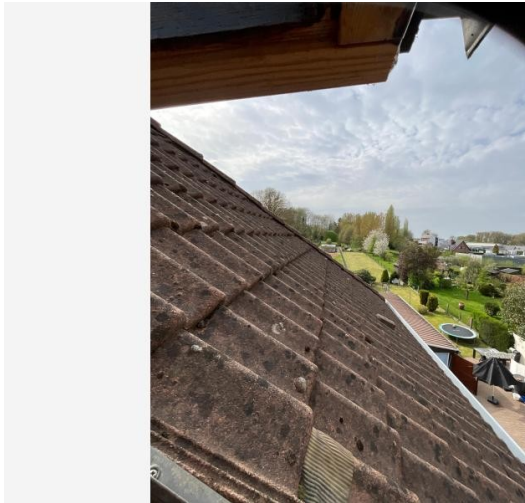
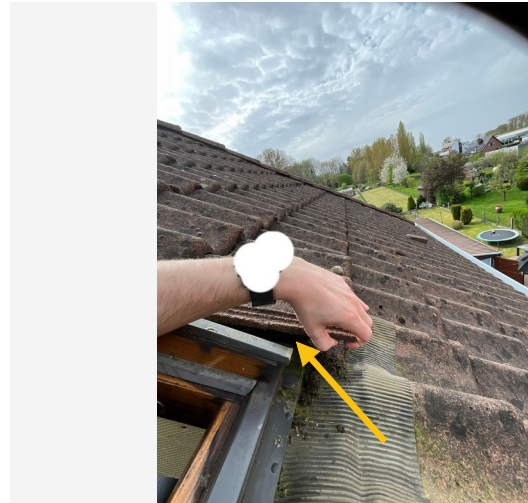
Geen asbest

Beschrijving	Onderdakplaten
Omgeving	Binnen
Primaire drager	Schuin dak
Bindmiddel van materiaal	Cement
Gebondenheid op basis van bindmiddel	Hecht
Hoeveelheid (oppervlakte - dikte - aantal)	• 90,00 m <sup>2</sup> - 0,40 cm - 1 stuk
Totaal volume	0,36 m <sup>3</sup>
Identificatiemethode	De asbestdeskundige gebruikt een bewijsdocument andere dan een bestaande laboanalyse, met bevestiging door vaststelling en expertise en dit zonder monstername.
Destructieve handeling voor identificatie	Nee
Opmerking	De hoeveelheid is geschat. In het lastenboek van opbouw werd opgenomen dat het over asbestvrije menuiserie-platen gaat. Wanneer de onderdakplaten zichtbaar worden bij eventuele werken/renovaties is het aangeraden om deze te laten bemonsteren alvorens aan te tasten.
