Asbestinventarisatetest

Bazelstraat 107, 9150 Beveren-Kruibeke-Zwijndrecht

Attestnummer : 20260506-000183.000

Uitgegeven op : 06.05.2026

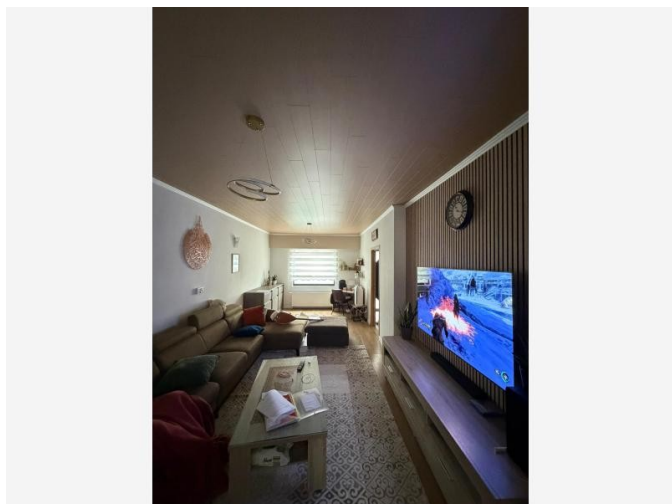
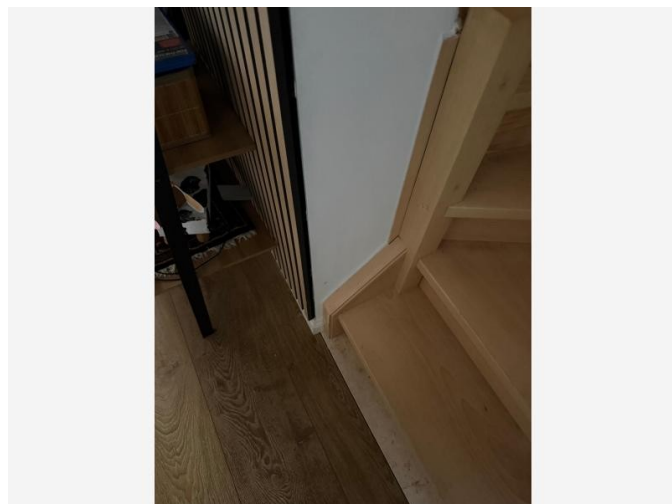
Fiche 2: Pleisterwerk wanden

Geen asbest

Conclusie

#	Type	Referentie	Resultaat
2.1	Mengmonster	SN01	Geen asbest

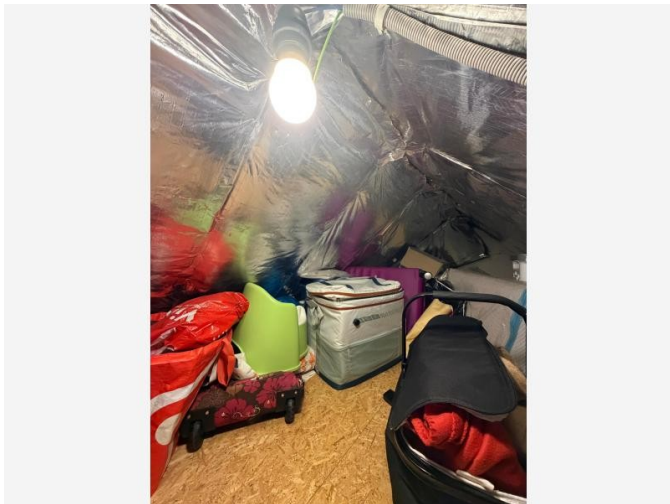
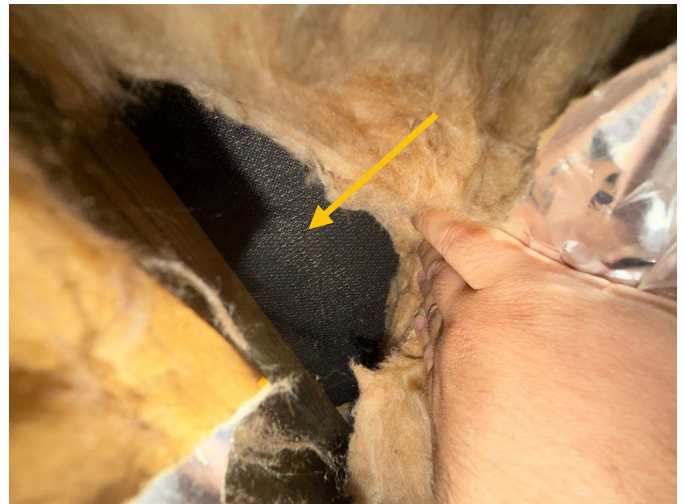
Beschrijving	Notitie	Terug te vinden op plannen
Fiche 3: Materialen onder de dakbedekking (onderdak, â ¶ ¡)	Bestaat uit doek	Plan 1.4: Woning plan bovenaanzicht
Fiche 4: Dakbedekking	Bestaat uit pannen, niet verdacht	Plan 1.4: Woning plan bovenaanzicht
