# Asbestinventarisatetest

Heidebergstraat 148, 3010 Leuven

Attestnummer : 20260323-000500.000

Uitgegeven op : 23.03.2026

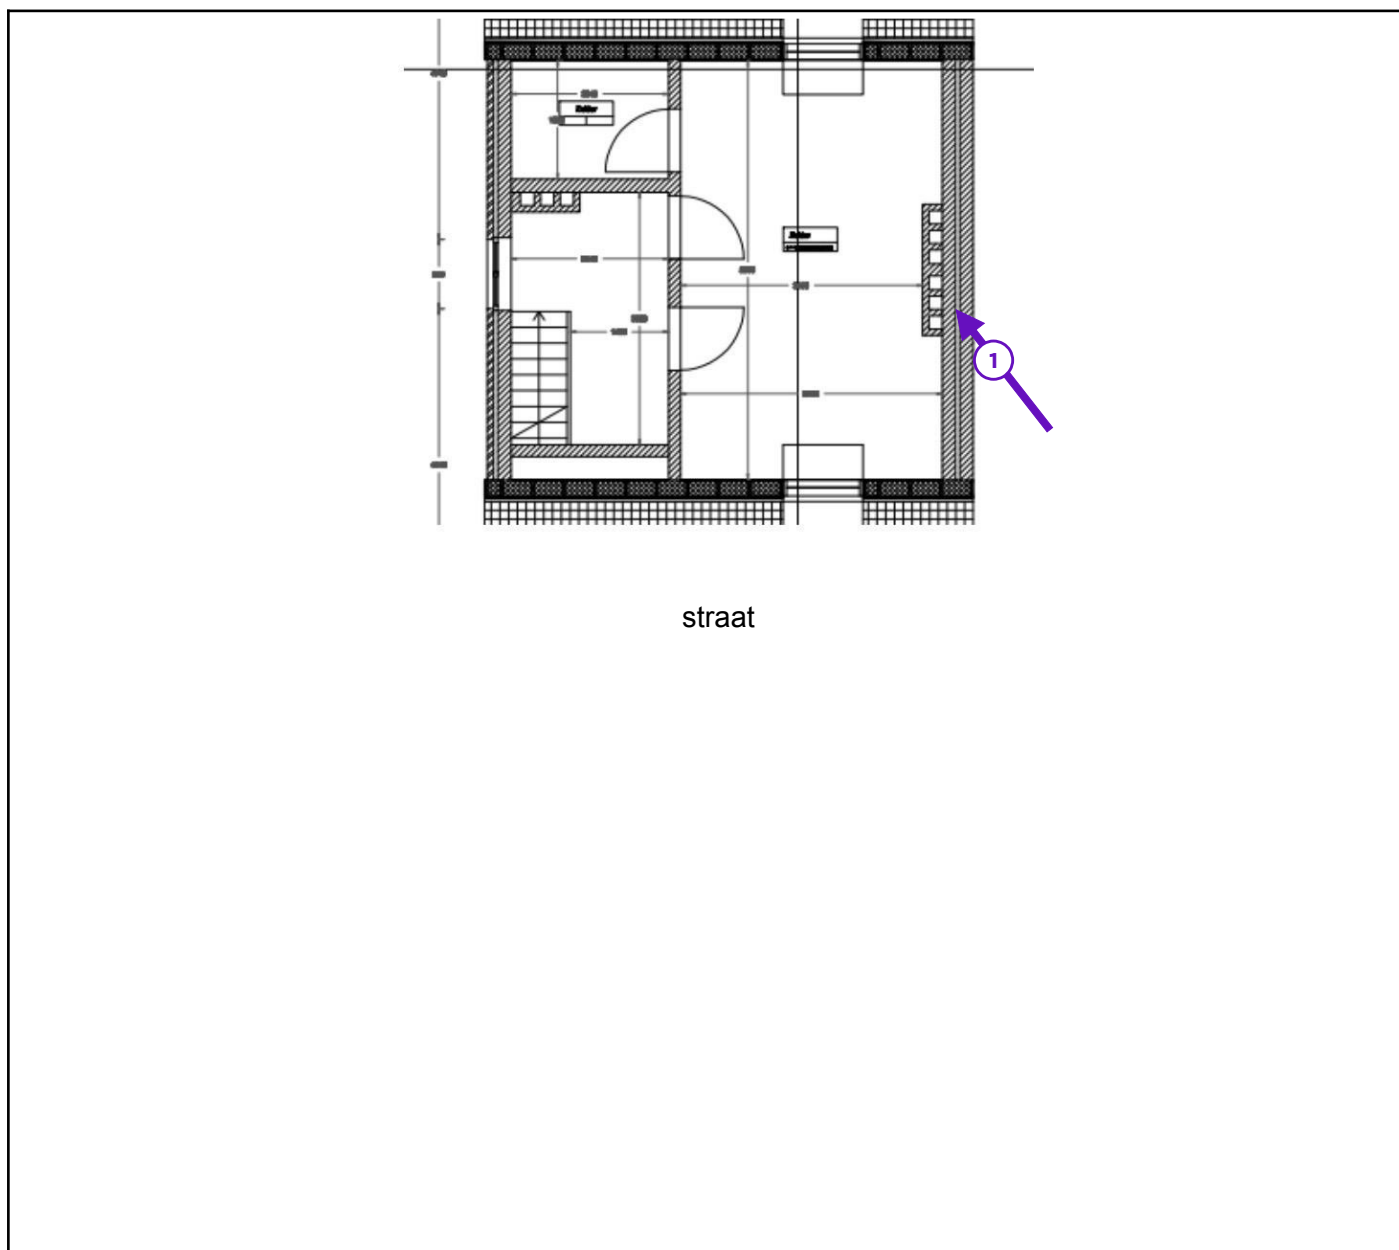
## Plan 1.4: Niv +2

Beschrijving	Type	Actie
1. Schouw	Beperking	-

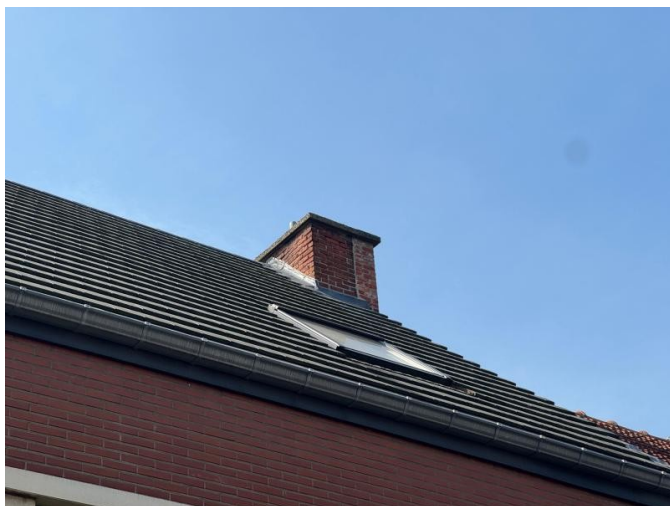
*Situeringfoto*

**Reden:** Het te onderzoeken materiaal situeert zich hoger dan 3,50 m te rekenen vanaf een veilige ondergrond

**Uitleg van de asbestdeskundige:** De schouw bevat binnenin mogelijk een asbestcement rookgaskanaal. Laat dit onderzoeken bij eventuele werken.

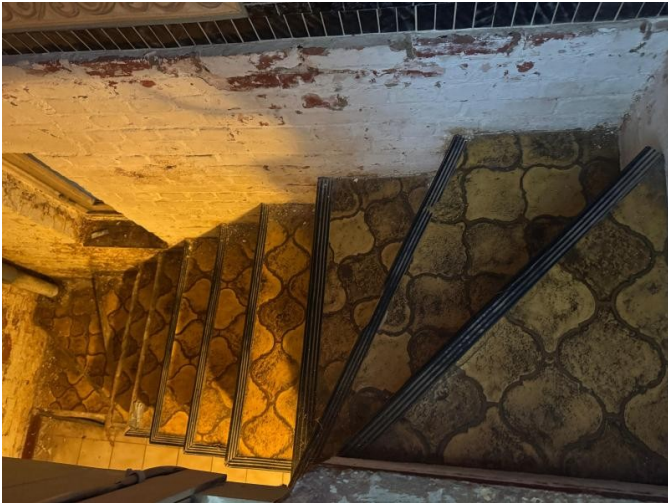
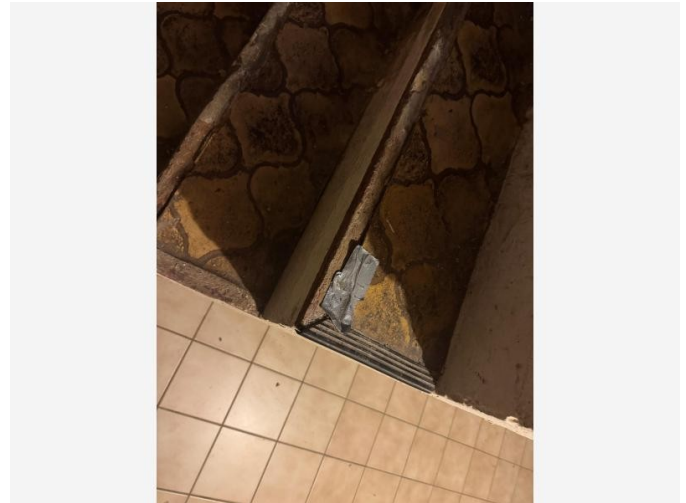
## Fiche 2: Vinyl

Geen asbest

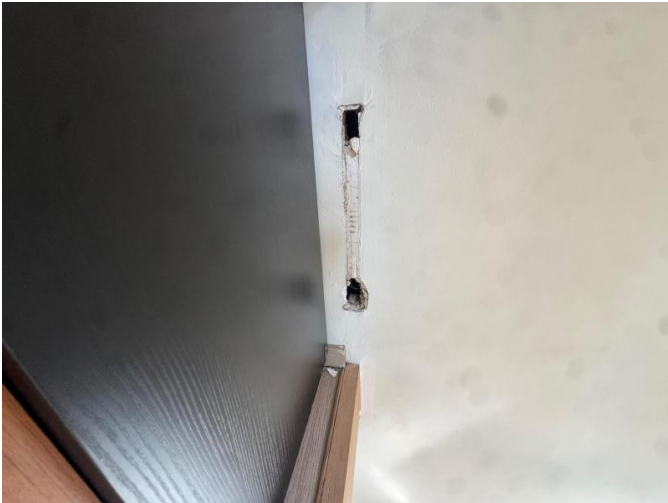
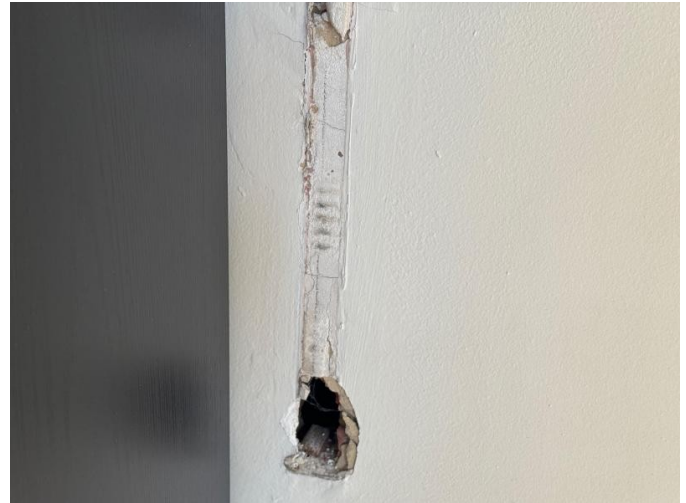
## Fiche 3: Pleisterwerk wanden

Geen asbest

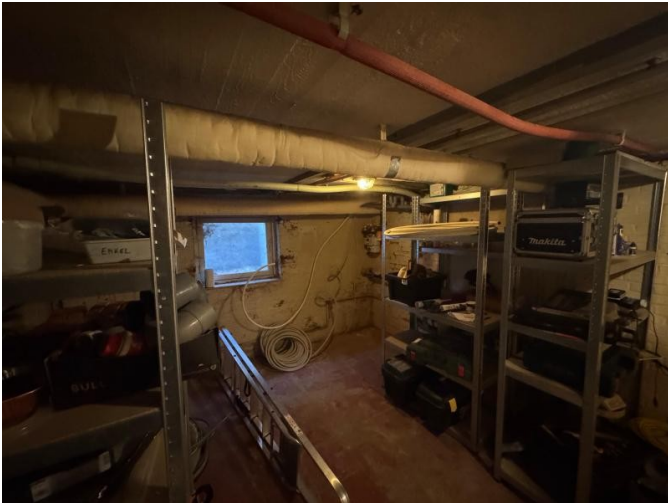
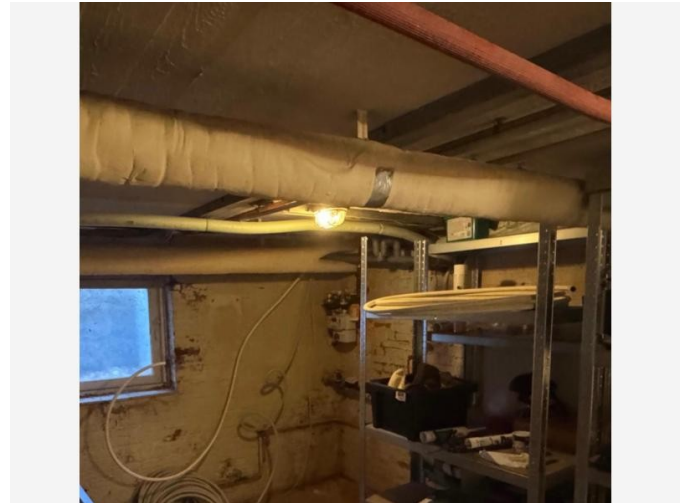
Geen asbest

Beschrijving	Leidingisolatie rechte stukken (gips)
Omgeving	Binnen
Primaire drager	HVAC infrastructuur en uitrusting
Bindmiddel van materiaal	Gips - kalk
Gebondenheid op basis van bindmiddel	Niet-hechtgebonden
Hoeveelheid (lengte - omtrek - dikte - aantal)	<ul style="list-style-type: none"><li>• 14,00 m - 25,00 cm - 2,00 cm - 1 stuk</li></ul>
Totaal volume	0,07 m <sup>3</sup>
Identificatiemethode	De asbestdeskundige gebruikt een bestaande laboanalyse als bewijsdocument met bevestiging door vaststelling en expertise.
Destructieve handeling voor identificatie	Nee
Opmerking	De hoeveelheid is een zo nauwkeurig mogelijke opmeting. Hieraan kunnen evenwel geen rechten worden ontleend. Rechte stukken en bochten worden waar mogelijk apart bemonsterd.

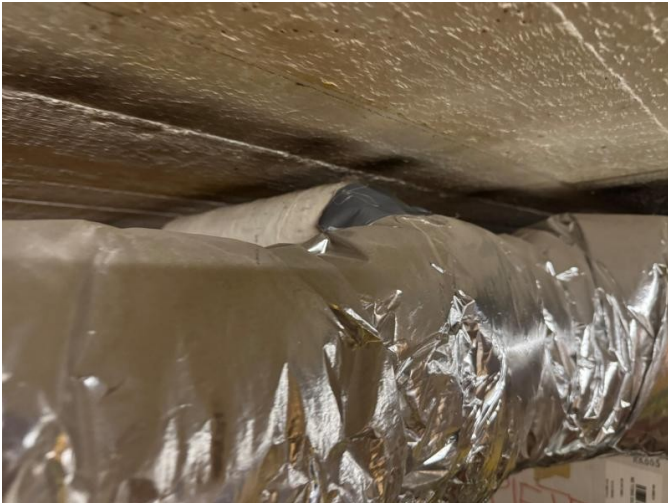
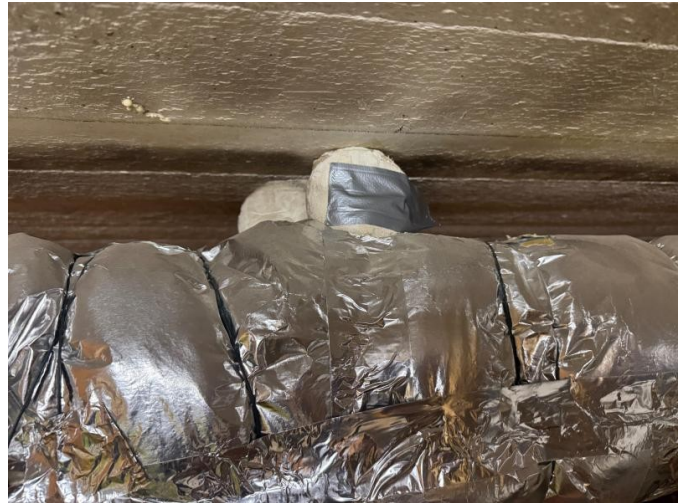
Geen asbest

Beschrijving	Leidingisolatie bochten (gips)
Omgeving	Binnen
Primaire drager	HVAC infrastructuur en uitrusting
Bindmiddel van materiaal	Gips - kalk
Gebondenheid op basis van bindmiddel	Niet-hechtgebonden
Hoeveelheid (lengte - omtrek - dikte - aantal)	<ul style="list-style-type: none"><li>• 14,00 m - 25,00 cm - 2,00 cm - 1 stuk</li></ul>
Totaal volume	0,07 m <sup>3</sup>
Identificatiemethode	De asbestdeskundige gebruikt een bestaande laboanalyse als bewijsdocument met bevestiging door vaststelling en expertise.
Destructieve handeling voor identificatie	Nee
Opmerking	De hoeveelheid is een zo nauwkeurig mogelijke opmeting. Hieraan kunnen evenwel geen rechten worden ontleend. Rechte stukken en bochten worden waar mogelijk apart bemonsterd.

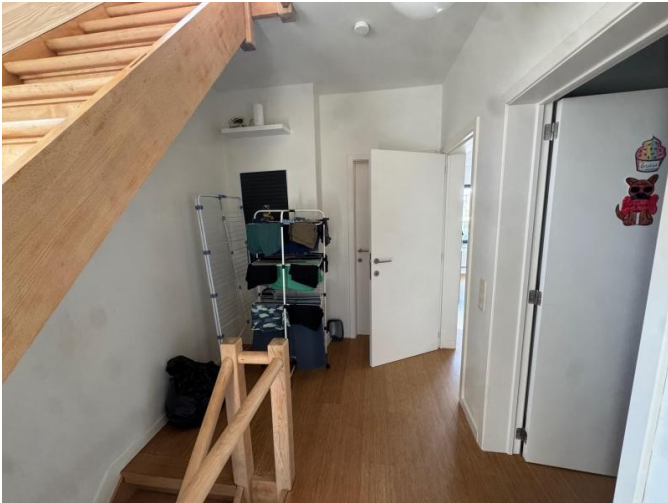
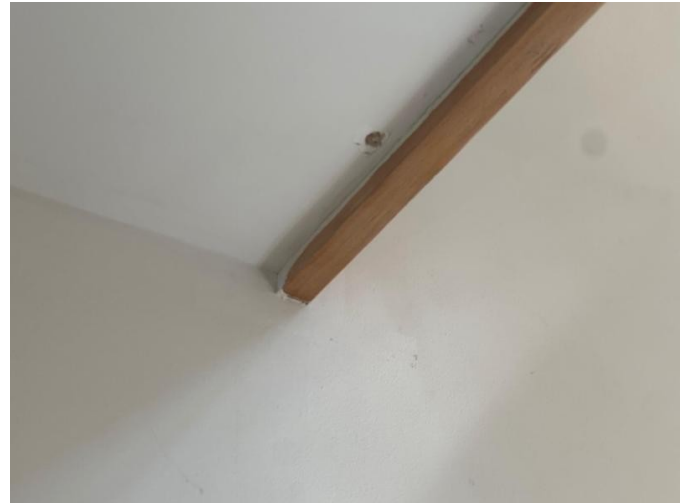
## Fiche 6: Pleisterwerk plafonds

Geen asbest

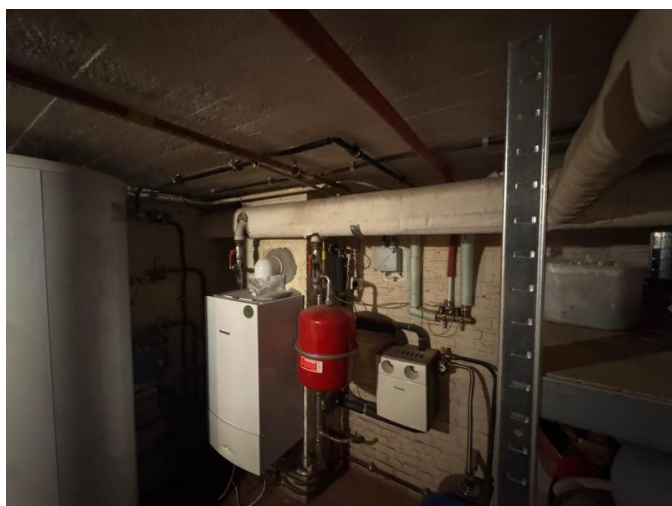
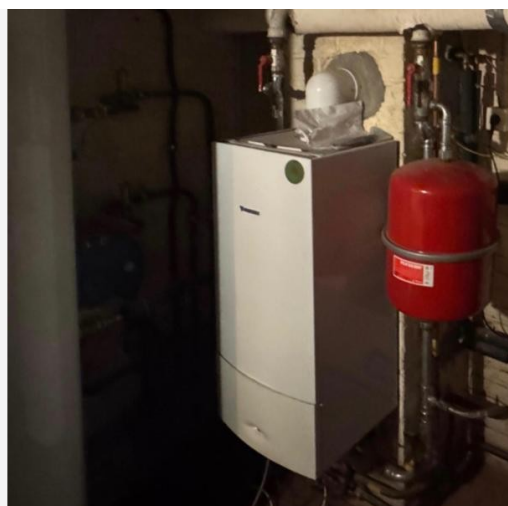
### Fiche 7: CV-ketel (niet verdacht)

Beschrijving	Notitie	Terug te vinden op plannen
Fiche 7: CV-ketel (niet verdacht)	De CV-ketel (dichtingen, isolerend materiaal) is niet asbestverdacht.	-
Fiche 8: Dakbedekking plat dak (niet verdacht)	De dakbedekking is niet asbestverdacht. Factuur terug te vinden in bijlage.	-
Fiche 9: Dakbedekking bestaande uit pannen (niet verdacht)	De dakbedekking is niet-asbestverdacht.	-
