Asbestinventarisatetest

Vissenakenstraat 338, 3300 Tienen

Attestnummer : 20260408-000376.000

Uitgegeven op : 08.04.2026

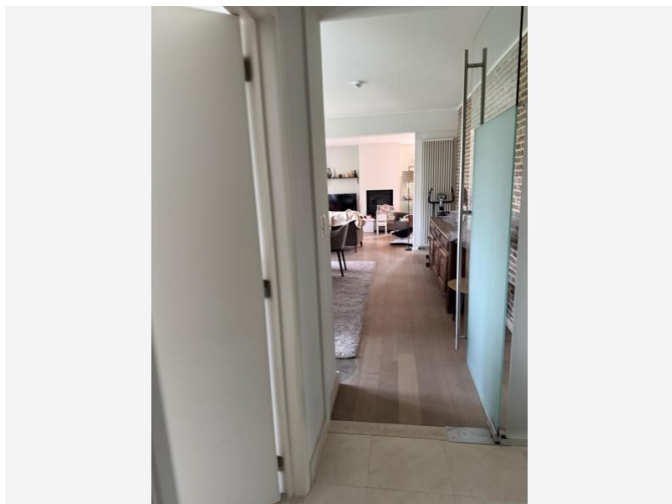
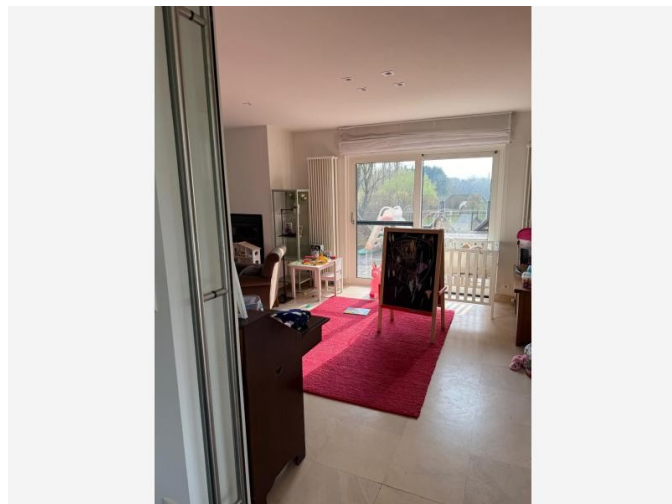
Eindbeoordeling materiaalrisico	Laag materiaalrisico en/of verlaagde kans op vezelvrijgave
---------------------------------	--

Gebondenheid	Categorie 3: niet-hechtgebonden met weinig of geen matrix
Asbestsoort (vezeltype)	Alleen chrysotiel aanwezig
Asbestconcentratie	Hoog ($\geq 50\%$)
Afschermingsgraad van het gehele materiaal	Alleen randen, niet afgeschermd, maar geen contact met binnenluchtstromen
Toestand van het materiaal	Licht beschadigd, licht verweerd. Intacte calciumsilicaatplaat of materiaal met categorie 3-gebondenheid

Beschrijving	Houtkachel koord
Omgeving	Binnen
Primaire drager	Ruimteverwarming
Asbestmateriaal	Koord, lint, band, strip
Bindmiddel van asbestmateriaal	Weinig of geen bindmiddel (textiel, bevloking, ...)
Gebondenheid op basis van bindmiddel	Niet-hechtgebonden
Hoeveelheid (lengte - omtrek - aantal)	<ul style="list-style-type: none">• 1,00 m - 1,00 cm - 1 stuk
Totale oppervlakte	0,01 m ²
Eenvoudig bereikbaar	Ja
Bevestigingswijze	<ul style="list-style-type: none">• Geklemd
Identificatiemethode	De asbestdeskundige beoordeelt het materiaal als asbesthoudend, en dit zonder monsternamen.
Destructieve handeling voor identificatie	Nee
Opmerking	koord aan deur , lijkt verdacht , geen zicht op achterliggende toepassingen , ook geen zicht op mogelijke brandwerende constructie rondom , bij aanpassing destructief onderzoek aangewezen

Verwijderen

- Zorg voor een veilig beheer. Vermijd het beschadigen van het asbestmateriaal. Controleer de toestand jaarlijks op wijzigingen.
- Voer bijkomende staalname(s) uit.

- Eenvoudige handelingen: mag via doe-het-zelf of door werknemer(s) met opleidingsattest eenvoudige handelingen best kachelexpert raadplegen, schouw zou ook niet meer veilig zijn, door blokkade, koord is ongebonden en hierdoor enige toepassing ongebonden die men zelf zou mogen vermijden, wel masker en bescherming aangeraden. Eenvoudige handelingen is alleen toegestaan als men de toepassing niet verder breekt of vergruist en men stofvorming vermijdt bij verwijdering, best fixeren en bevochtigen. Check het wetgevend kader (website van de OVAM (www.asbestinfo.be) en/of CODEX boek VI titel 3).

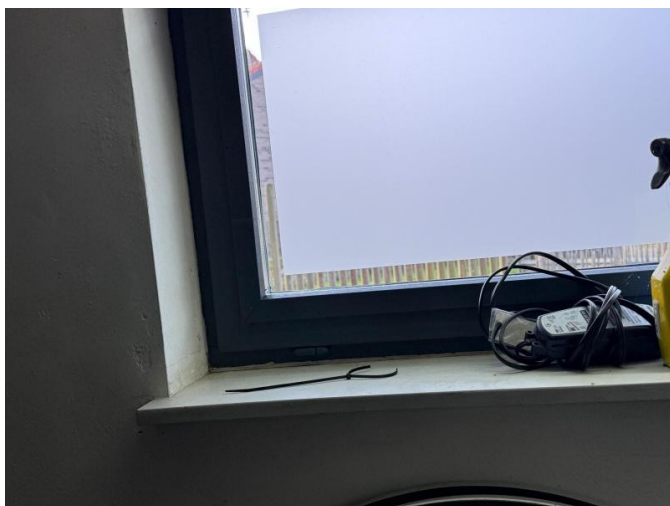
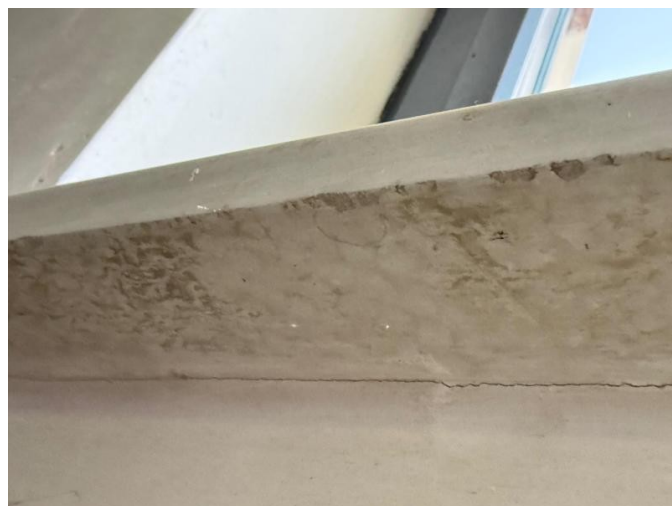
Eindbeoordeling materiaalrisico	Laag materiaalrisico en/of verlaagde kans op vezelvrijgave
---------------------------------	--

Gebondenheid	Categorie 1: hechtgebonden in oorsprong
Asbestsoort (vezeltype)	Alleen chrysotiel aanwezig
Asbestconcentratie	Laag (< 50%)
Afschermingsgraad van het gehele materiaal	Geheel of deels vrij aan de binnenlucht, maar geen contact met binnenluchtstromen
Toestand van het materiaal	Licht beschadigd, licht verweerd. Intacte calciumsilicaatplaat of materiaal met categorie 3-gebondenheid

#	Type	Referentie	Resultaat
2.1	Puntmonster	Massal tablet	Chrysotiel

Beschrijving	Massal tablet garage
Omgeving	Binnen
Primaire drager	Wandopening verticaal (raam, deur, ...)
Asbestmateriaal	Plaat, paneel, tablet - Type Massal
Bindmiddel van asbestmateriaal	Cement
Gebondenheid op basis van bindmiddel	Hecht
Hoeveelheid (oppervlakte - dikte - aantal)	<ul style="list-style-type: none">• 0,50 m² - 2,00 cm - 3 stuks
Totaal volume	0,03 m ³
Eenvoudig bereikbaar	Ja
Bevestigingswijze	<ul style="list-style-type: none">• Geklemd• Verlijmd, ingegoten, versmeerd
Identificatiemethode	Een monstername door de asbestdeskundige met laboanalyse door een asbestlabo.
Destructieve handeling voor identificatie	Nee

Zorgvuldig beheren

- Zorg voor een veilig beheer. Vermijd het beschadigen van het asbestmateriaal. Controleer de toestand jaarlijks op wijzigingen.

- Eenvoudige handelingen: mag via doe-het-zelf of door werknemer(s) met opleidingsattest eenvoudige handelingen opletten met breuk, ook mortel verwijderen. Eenvoudige handelingen is alleen toegestaan als men de toepassing niet verder breekt of vergruist en men stofvorming vermijdt bij verwijdering, best fixeren en bevochtigen. Check het wetgevend kader (website van de OVAM (www.asbestinfo.be) en/of CODEX boek VI titel 3).

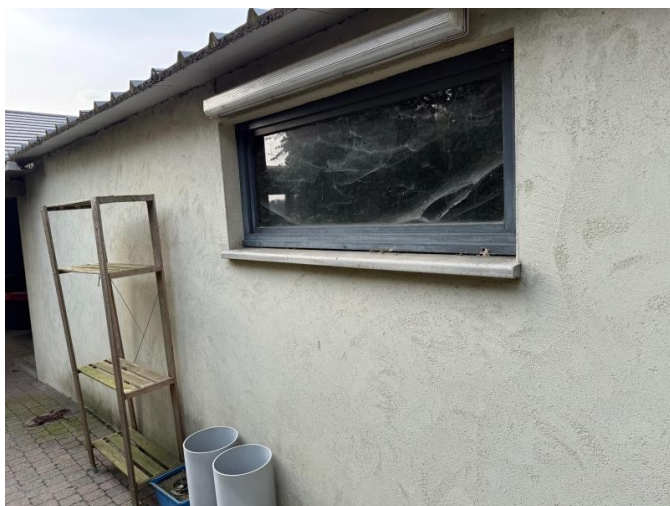
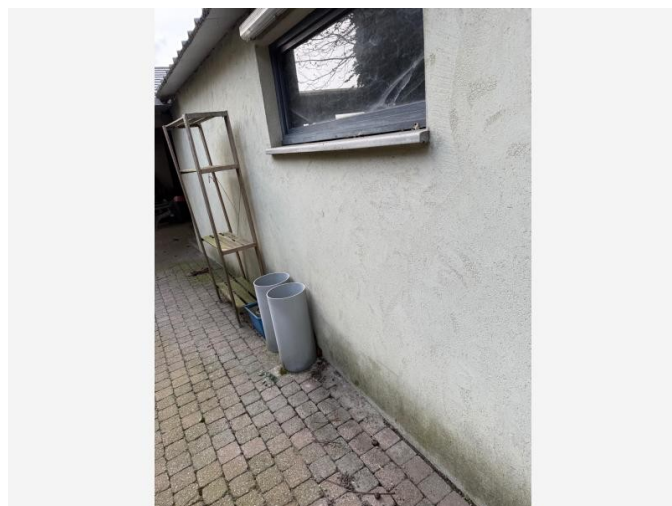
Eindbeoordeling materiaalrisico	Laag materiaalrisico en/of verlaagde kans op vezelvrijgave
---------------------------------	--

Gebondenheid	Categorie 1: hechtgebonden in oorsprong
Asbestsoort (vezeltype)	Crocidoliet aanwezig
Asbestconcentratie	Laag (< 50%)
Afschermingsgraad van het gehele materiaal	Geheel of deels vrij aan de buitenlucht, maar geen contact met binnenlucht
Toestand van het materiaal	Licht beschadigd, licht verweerd. Intacte calciumsilicaatplaat of materiaal met categorie 3-gebondenheid

Beschrijving	Vensterbank AC garage
Omgeving	Buiten
Primaire drager	Wandopening verticaal (raam, deur, ...)
Asbestmateriaal	Deksteen, muurkap - Vol
Bindmiddel van asbestmateriaal	Cement
Gebondenheid op basis van bindmiddel	Hecht
Hoeveelheid (oppervlakte - dikte - aantal)	• 0,50 m ² - 5,00 cm - 1 stuk
Totaal volume	0,025 m ³
Eenvoudig bereikbaar	Ja
Bevestigingswijze	<ul style="list-style-type: none">• Geklemd• Verlijmd, ingegoten, versmeerd
Identificatiemethode	<p>De asbestdeskundige beoordeelt het materiaal als asbestverdacht en dus asbesthoudend, en dit zonder monstername.</p> <p>Motivatie: De monstername brengt andere schade aan dan schade die inherent is aan de monstername.</p>
Destructieve handeling voor identificatie	Nee

Zorgvuldig beheren

- Zorg voor een veilig beheer. Vermijd het beschadigen van het asbestmateriaal. Controleer de toestand jaarlijks op wijzigingen.
- Voer bijkomende staalname(s) uit.

- Eenvoudige handelingen: mag via doe-het-zelf of door werknemer(s) met opleidingsattest eenvoudige handelingen ook mortel mee verwijderen. Eenvoudige handelingen is alleen toegestaan als men de toepassing niet verder breekt of vergruist en men stofvorming vermijdt bij verwijdering, best fixeren en bevochtigen. Check het wetgevend kader (website van de OVAM (www.asbestinfo.be) en/of CODEX boek VI titel 3).

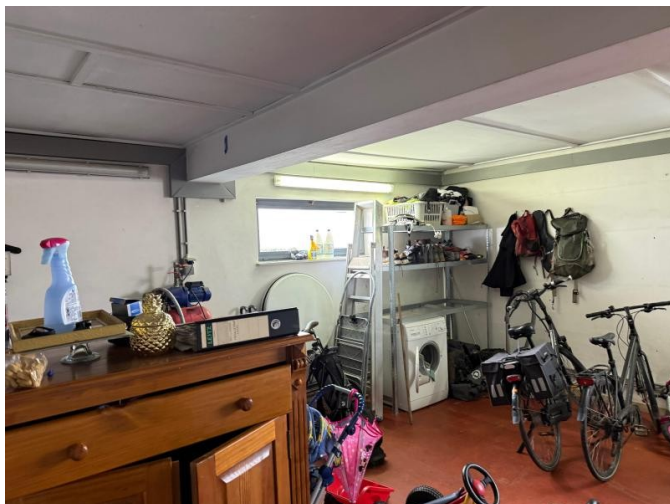
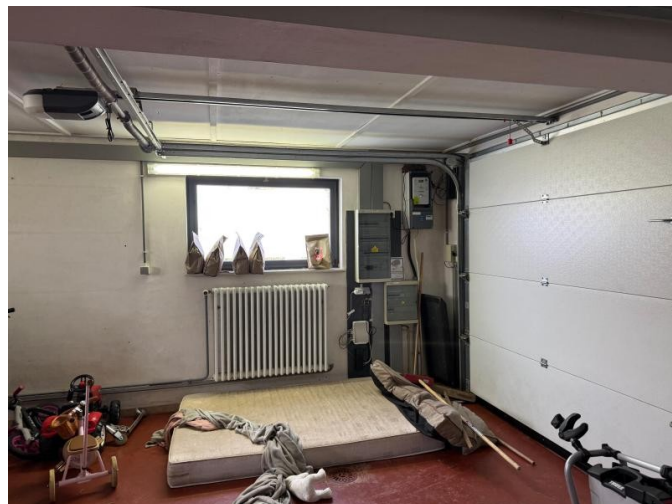
Eindbeoordeling materiaalrisico	Zeer laag materiaalrisico en/of zeer lage kans op vezelvrijgave
---------------------------------	---

Gebondenheid	Categorie 1: hechtgebonden in oorsprong
Asbestsoort (vezeltype)	Alleen chrysotiel aanwezig
Asbestconcentratie	Laag (< 50%)
Afschermingsgraad van het gehele materiaal	Alleen randen, niet afgeschermd, maar geen contact met binnenluchtstromen
Toestand van het materiaal	Licht beschadigd, licht verweerd. Intacte calciumsilicaatplaat of materiaal met categorie 3-gebondenheid

#	Type	Referentie	Resultaat
4.1	Mengmonster	Menuiserite plaat garage	Chrysotiel

Beschrijving	Plafond menuiserie garage
Omgeving	Binnen
Primaire drager	Plafond
Asbestmateriaal	Plaat, paneel, tablet - Type Menuiserie
Bindmiddel van asbestmateriaal	Cement
Gebondenheid op basis van bindmiddel	Hecht
Hoeveelheid (oppervlakte - dikte - aantal)	• 40,00 m ² - 0,30 cm - 1 stuk
Totaal volume	0,12 m ³
Eenvoudig bereikbaar	Ja
Bevestigingswijze	• Genageld, geniet
Identificatiemethode	Een monstername door de asbestdeskundige met laboanalyse door een asbestlabo.
Destructieve handeling voor identificatie	Nee

Zorgvuldig beheren

- Zorg voor een veilig beheer. Vermijd het beschadigen van het asbestmateriaal. Controleer de toestand jaarlijks op wijzigingen.

- Eenvoudige handelingen: enkel door erkend asbestverwijderaar hoger risico op breuk door bevestigingswijze. Eenvoudige handelingen is alleen toegestaan als men de toepassing niet verder breekt of vergruist en men stofvorming vermijdt bij verwijdering, best fixeren en bevochtigen. Check het wetgevend kader (website van de OVAM (www.asbestinfo.be) en/of CODEX boek VI titel 3).

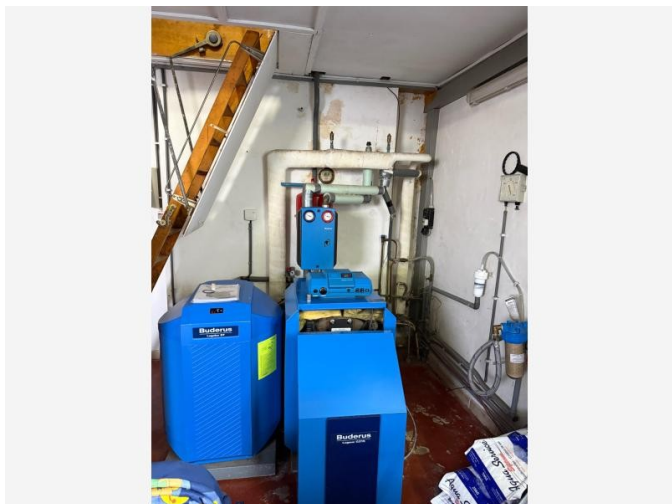
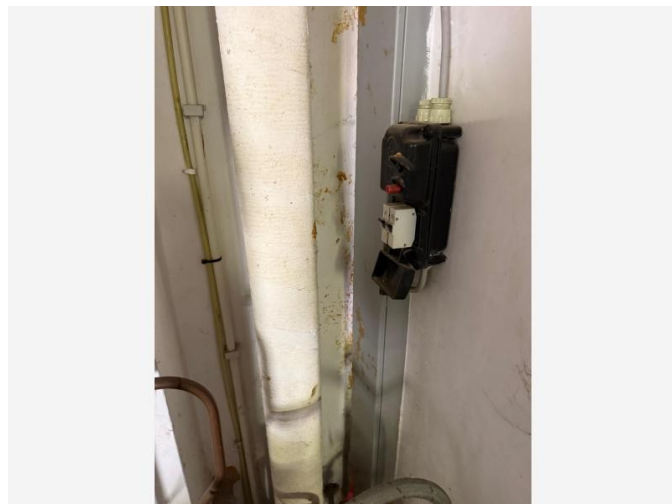
Eindbeoordeling materiaalrisico	Laag materiaalrisico en/of verlaagde kans op vezelvrijgave
---------------------------------	--

Gebondenheid	Categorie 1: hechtgebonden in oorsprong
Asbestsoort (vezeltype)	Crocidoliet aanwezig
Asbestconcentratie	Laag (< 50%)
Afschermingsgraad van het gehele materiaal	Geheel of deels vrij aan de binnenlucht, maar geen contact met binnenluchtstromen
Toestand van het materiaal	Onbeschadigd, niet verweerd

Beschrijving	Bakelieten schakelmateriaal
Omgeving	Binnen
Primaire drager	Communicatie en elektrische infrastructuur en uitrusting
Asbestmateriaal	Plaat, paneel, tablet - Type Bakeliet
Bindmiddel van asbestmateriaal	Kunststof of -hars
Gebondenheid op basis van bindmiddel	Hecht
Hoeveelheid (oppervlakte - dikte - aantal)	<ul style="list-style-type: none"> • 0,50 m² - 0,50 cm - 1 stuk
Totaal volume	0,003 m ³
Eenvoudig bereikbaar	Ja
Bevestigingswijze	<ul style="list-style-type: none"> • Geklemd • Geschroefd
Identificatiemethode	<p>De asbestdeskundige beoordeelt het materiaal als asbestverdacht en dus asbesthoudend, en dit zonder monstername.</p> <p>Motivatie: De monstername brengt andere schade aan dan schade die inherent is aan de monstername.</p>
Destructieve handeling voor identificatie	Nee

Zorgvuldig beheren

- Zorg voor een veilig beheer. Vermijd het beschadigen van het asbestmateriaal. Controleer de toestand jaarlijks op wijzigingen.
- Voer bijkomende staalname(s) uit.

- Eenvoudige handelingen: mag via doe-het-zelf of door werknemer(s) met opleidingsattest eenvoudige handelingen aanpassing electriciteit . Eenvoudige handelingen is alleen toegestaan als men de toepassing niet verder breekt of vergruist en men stofvorming vermijdt bij verwijdering, best fixeren en bevochtigen .Check het wetgevend kader (website van de OVAM (www.asbestinfo.be) en/of CODEX boek VI titel 3).

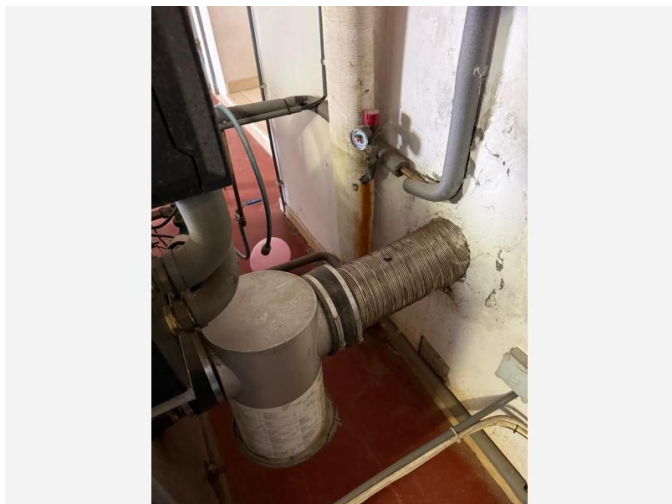
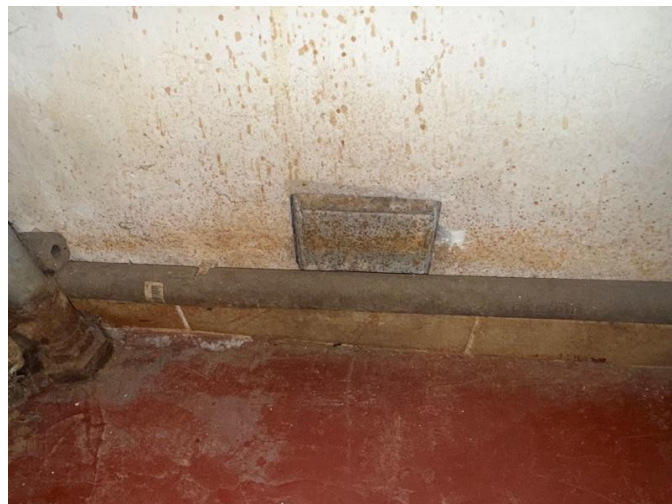
Eindbeoordeling materiaalrisico	Laag materiaalrisico en/of verlaagde kans op vezelvrijgave
---------------------------------	--

Beschrijving	Schouwplaatje cement
Omgeving	Binnen
Primaire drager	HVAC infrastructuur en uitrusting
Asbestmateriaal	Brandwerende afsluiting (prefab geheel) - (vlinder)klep
Bindmiddel van asbestmateriaal	Cement
Gebondenheid op basis van bindmiddel	Hecht
Hoeveelheid (gewicht - aantal)	<ul style="list-style-type: none">• 5,00 kg - 1 stuk
Totaal gewicht	5,00 kg
Eenvoudig bereikbaar	Ja
Bevestigingswijze	<ul style="list-style-type: none">• Geklemd• Verlijmd, ingegoten, versmeerd
Identificatiemethode	<p>De asbestdeskundige beoordeelt het materiaal als asbestverdacht en dus asbesthoudend, en dit zonder monstername.</p> <p>Motivatie: De monstername brengt andere schade aan dan schade die inherent is aan de monstername.</p>
Destructieve handeling voor identificatie	Nee
Opmerking	met ook bereikbaarheidsbeperking , niet bereikbaar achter de installatie ,tussen de buizen door en met schouw

Zorgvuldig beheren

- Zorg voor een veilig beheer. Vermijd het beschadigen van het asbestmateriaal. Controleer de toestand jaarlijks op wijzigingen.
- Voer bijkomende staalname(s) uit.

- Eenvoudige handelingen: mag via doe-het-zelf of door werknemer(s) met opleidingsattest eenvoudige handelingen
aanpassing luik , ook mortel mee verwijderen .Eenvoudige handelingen is alleen toegestaan als men de toepassing niet verder breekt of vergruist en men stofvorming vermijdt bij verwijdering, best fixeren en bevochtigen .Check het wetgevend kader (website van de OVAM (www.asbestinfo.be) en/of CODEX boek VI titel 3).

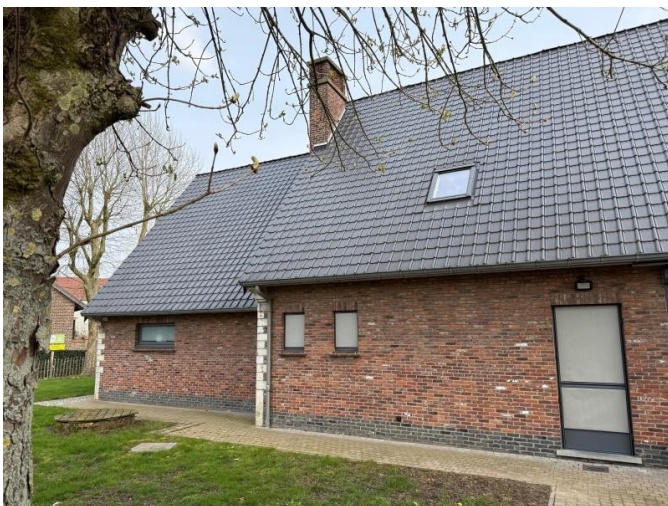
Tijdelijke beperking

Reden: Het onderzoek kan niet uitgevoerd worden binnen de bepalingen van de Welzijnswet

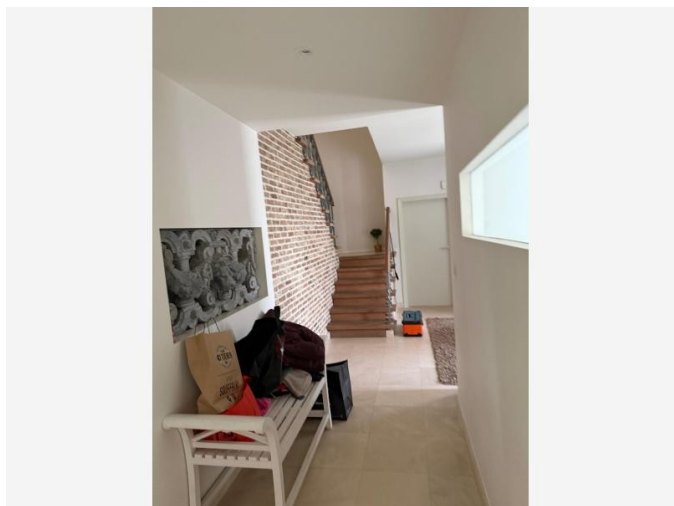
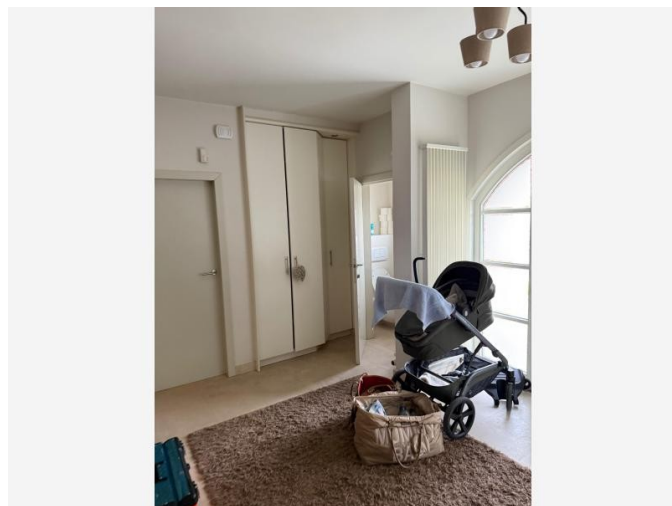
Fiche 10: Pleister plafond

Geen asbest

Beschrijving	Pleister plafond
Omgeving	Binnen
Primaire drager	Plafond
Bindmiddel van materiaal	Gips - kalk
Gebondenheid op basis van bindmiddel	Niet-hechtgebonden
Hoeveelheid (oppervlakte - dikte - aantal)	• 100,00 m ² - 1,00 cm - 1 stuk
Totaal volume	1,00 m ³
Identificatiemethode	Een monstername door de asbestdeskundige met laboanalyse door een asbestlabo.
Destructieve handeling voor identificatie	Nee
Opmerking	meeste plafonds gyproc of hout , menuiserie bij cv in garage

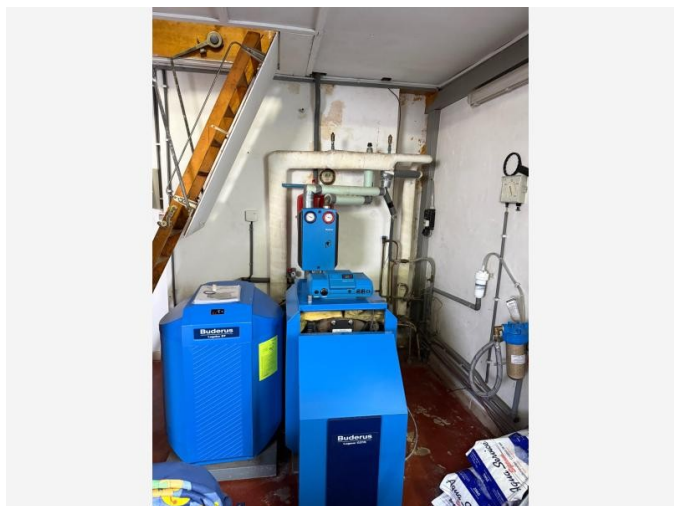
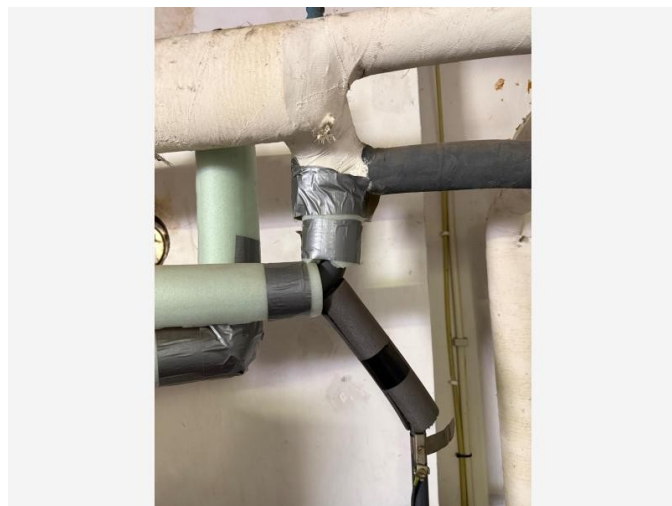
Beschrijving	Buisisolatie bocht
Omgeving	Binnen
Primaire drager	HVAC infrastructuur en uitrusting
Bindmiddel van materiaal	Gips - kalk
Gebondenheid op basis van bindmiddel	Niet-hechtgebonden
Hoeveelheid (lengte - omtrek - dikte - aantal)	<ul style="list-style-type: none">• 0,50 m - 70,00 cm - 1,00 cm - 3 stuks
Totaal volume	0,011 m ³
Identificatiemethode	Een monstername door de asbestdeskundige met laboanalyse door een asbestlabo.
Destructieve handeling voor identificatie	Nee
Opmerking	rechte stukken geen pleister , losse huls over karton

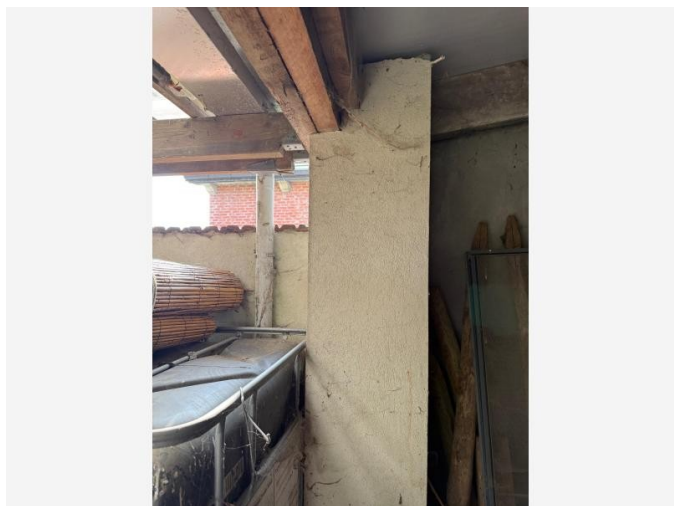
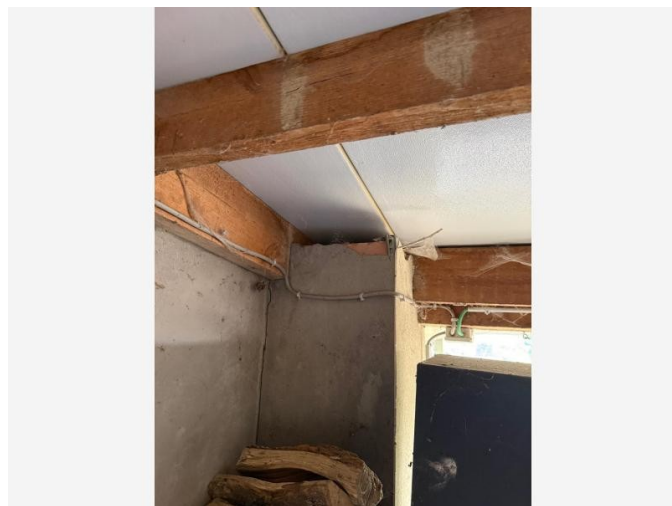
Beschrijving	Cementering
Omgeving	Grenst aan binnen- en buitenlucht
Primaire drager	Binnenwand
Bindmiddel van materiaal	Cement
Gebondenheid op basis van bindmiddel	Hecht
Hoeveelheid (oppervlakte - dikte - aantal)	• 50,00 m ² - 1,00 cm - 1 stuk
Totaal volume	0,50 m ³
Identificatiemethode	Een monstername door de asbestdeskundige met laboanalyse door een asbestlabo.
Destructieve handeling voor identificatie	Nee

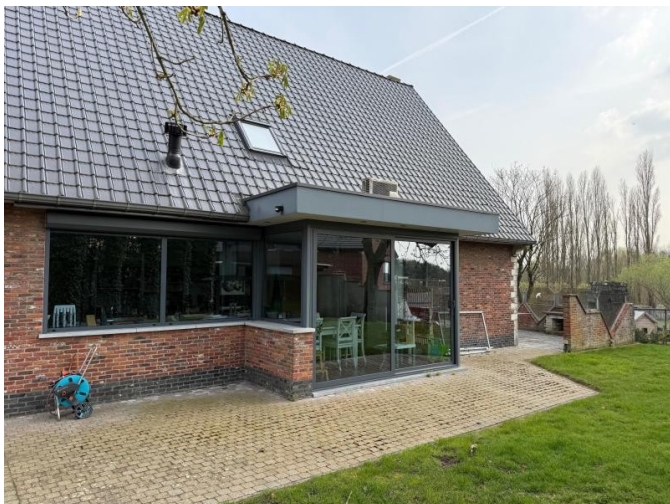
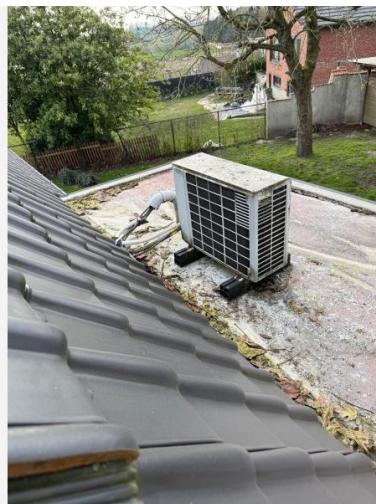
Beschrijving	Notitie	Terug te vinden op plannen
Fiche 14: Metalen dak garage	-	Plan 2.2: Bijgebouw dak
Fiche 15: PVC plat dak	geen zicht op onderliggende lagen	Plan 1.2: Hoofdgebouw V1
Fiche 16: Kunststof profielplaten	-	Plan 2.2: Bijgebouw dak
Fiche 17: Aluramen met siliconen en rubbers	-	Plan 1.1: Hoofdgebouw GV
Fiche 18: Pannendak zwart	-	Plan 1.3: Hoofdgebouw dak
Fiche 19: Buisisolatie recht geen gips	losse huls over karton met glaswol	Plan 1.1: Hoofdgebouw GV
Fiche 20: Onderdak kunststof	nieuw onderdak kunststof-doek , menuiserie verwijderd na 2020	Plan 1.2: Hoofdgebouw V1 Plan 1.3: Hoofdgebouw dak

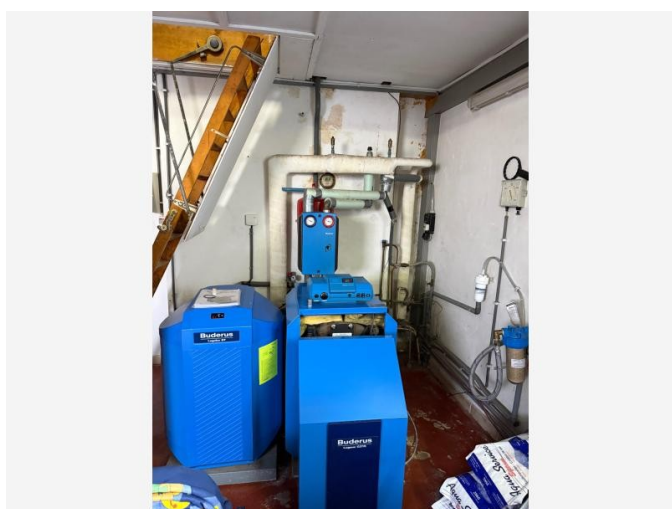
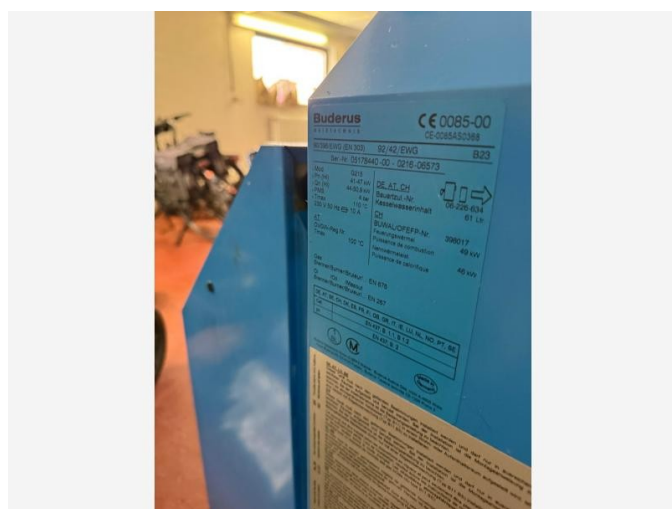
Beschrijving	Notitie	Terug te vinden op plannen
Fiche 21: Chauffageketel 2000	ketel zou van 2000 zijn buderus	Plan 1.1: Hoofdgebouw GV
