Asbestinventarisatetest

44043A0393/00N002

Attestnummer : 20260508-000369.000

Zone 1: Garage

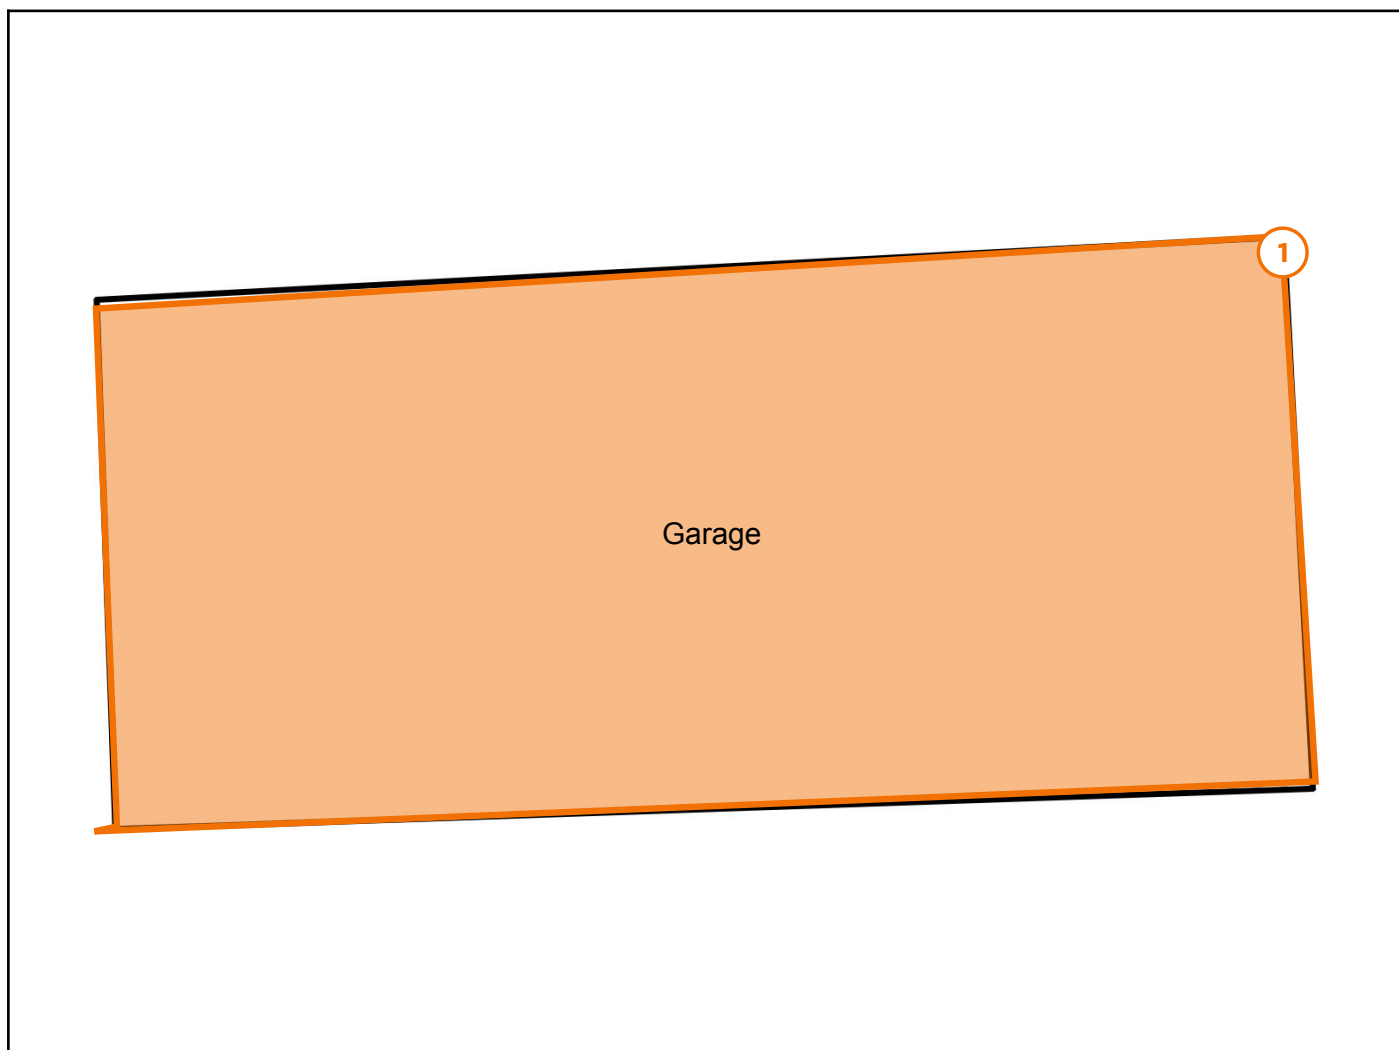
Plan 1.1: Garage, dak

Beschrijving	Type	Actie
1. Roofing	Asbestmateriaal	Verwijderen

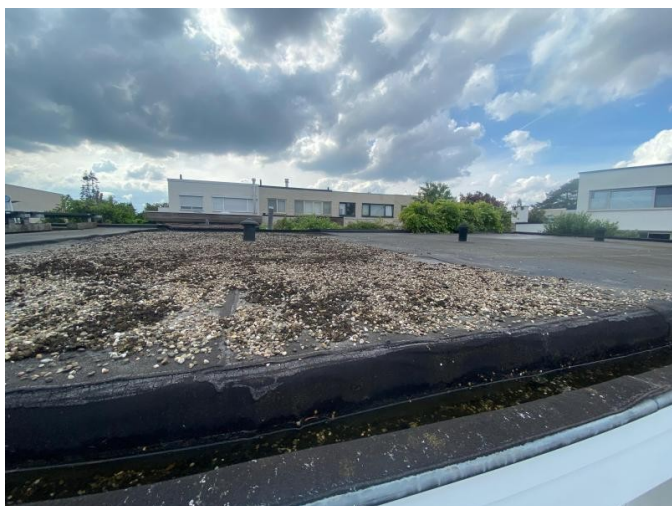
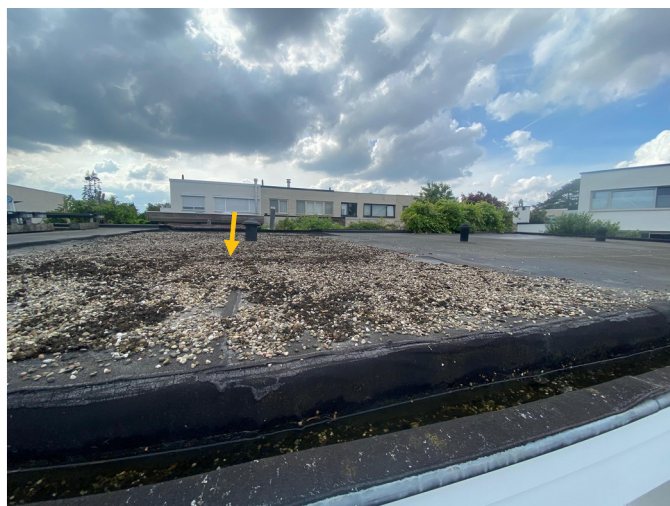
Eindbeoordeling materiaalrisico	Verhoogd materiaalrisico en/of verhoogde kans op vezelvrijgave
---------------------------------	----------------------------------------------------------------

Gebondenheid	Categorie 1: hechtgebonden in oorsprong
Asbestsoort (vezeltype)	Crocidoliet aanwezig
Asbestconcentratie	Laag (< 50%)
Afschermingsgraad van het gehele materiaal	Geheel of deels vrij aan de binnenlucht, maar geen contact met binnenluchtstromen
Toestand van het materiaal	Licht beschadigd, licht verweerd. Intacte calciumsilicaatplaat of materiaal met categorie 3-gebondenheid

Beschrijving	Roofing
Omgeving	Buiten
Primaire drager	Plat dak
Asbestmateriaal	Dak- en gevelbekleding - Roofing
Bindmiddel van asbestmateriaal	Bitumen (roofing, teer, asfalt)
Gebondenheid op basis van bindmiddel	Hecht
Hoeveelheid (oppervlakte - aantal)	<ul style="list-style-type: none">• 15,00 m² - 1 stuk
Totale oppervlakte	15,00 m ²
Eenvoudig bereikbaar	Ja
Bevestigingswijze	<ul style="list-style-type: none">• Verlijmd, ingegoten, versmeerd
Identificatiemethode	<p>De asbestdeskundige beoordeelt het materiaal als asbestverdacht en dus asbesthoudend, en dit zonder monstername.</p> <p>Motivatie: De monstername brengt andere schade aan dan schade die inherent is aan de monstername.</p>
Destructieve handeling voor identificatie	Nee
Opmerking	Aangegeven hoeveelheden en gewichten berusten louter op grove schatting en kunnen niet gebruikt worden bij meetstaten voor werken.

- Zorg voor een veilig beheer. Vermijd het beschadigen van het asbestmateriaal. Controleer de toestand jaarlijks op wijzigingen.
- Voer bijkomende staalname(s) uit.

- Eenvoudige handelingen: mag via doe-het-zelf of door werknemer(s) met opleidingsattest eenvoudige handelingen
De roofing kan zelf verwijderd worden. Echter gezien de risico's en de benodigde voorzorgsmaatregelen, wordt het sterk aangeraden om de werkzaamheden te laten uitvoeren door een professional die de opleiding "eenvoudige handelingen" heeft gevolgd. Dit vanwege de moeilijkheid van de werkzaamheden.

- De roofing dient in zijn geheel verwijderd te worden, zonder te breken, om vezelverspreiding te voorkomen.

- Bevochtig en fixeer de roofing grondig voordat je ze verwijdert.
- Gebruikt traagdraaiend gereedschap om schade of breuk aan de roofing te voorkomen.
- Indien nodig, gebruik een hoogwerker om veilig te werken op hoogte.

Afvoer : De roofing moet dubbel verpakt worden en afgevoerd naar een erkende asbestafvalverwerker. Dit kan eventueel in een container met daarin een asbestzak om de afvoer veilig te stellen..
