# Asbestinventarisatetest

Koningin Fabiolapark 39, 9820 Merelbeke-Melle

Attestnummer : 20260508-000370.000

Uitgegeven op : 08.05.2026

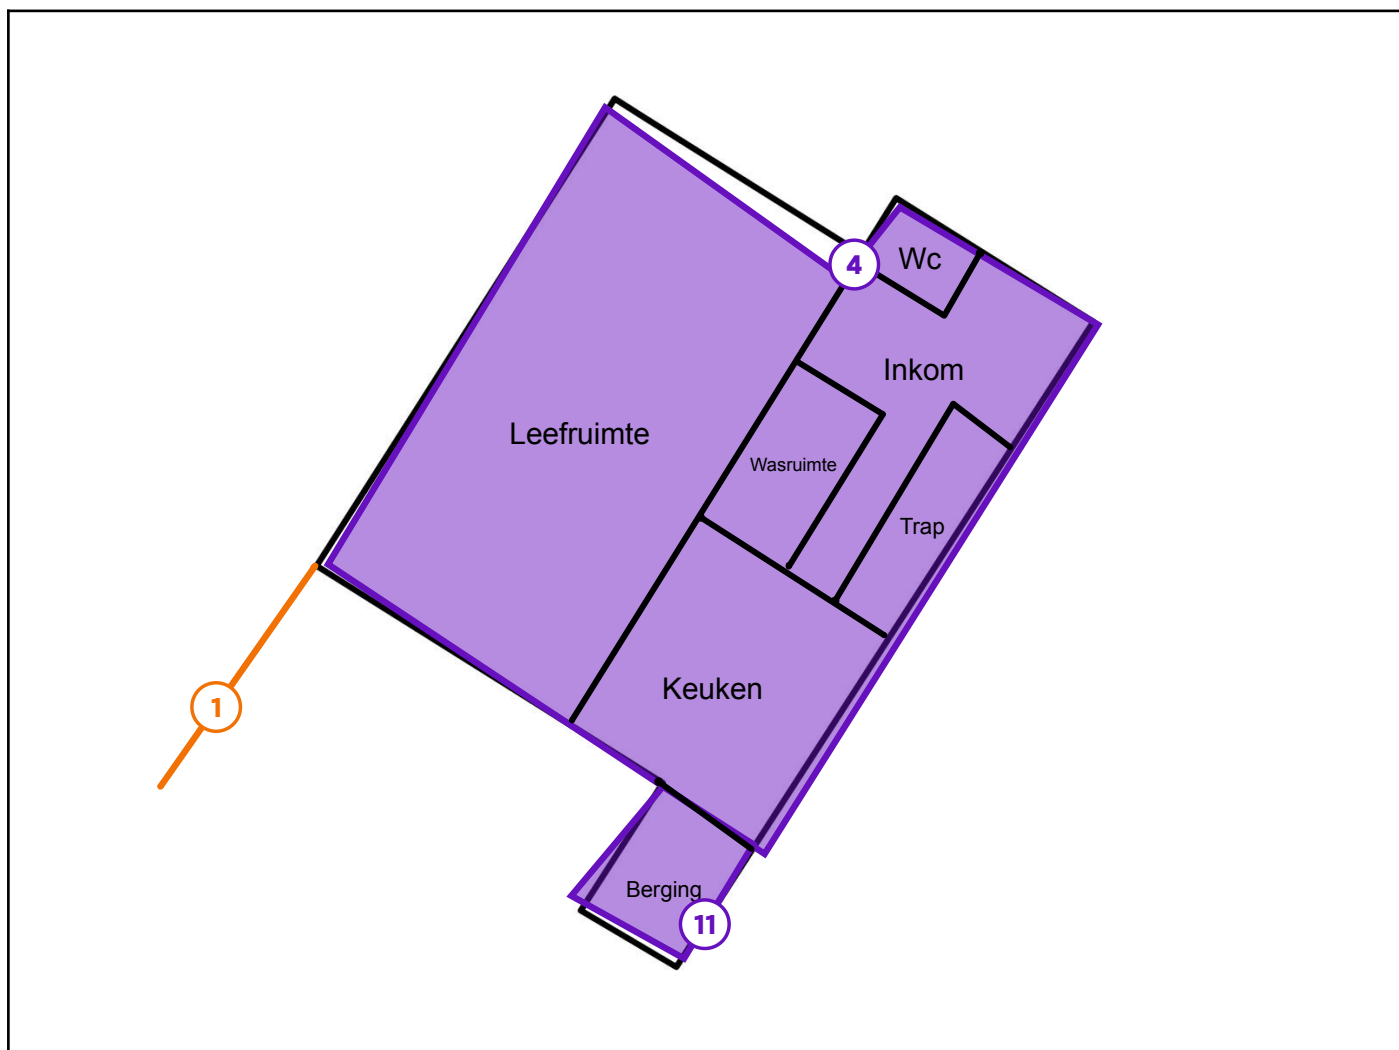
## Plan 1.5: Woning, dak

Beschrijving	Type	Actie
1. Dekstenen	Asbestmateriaal	<a href="#">Verwijderen</a>
4. Plat dak	Beperking	-
11. Plat dak	Overige ruimte of materiaal	-

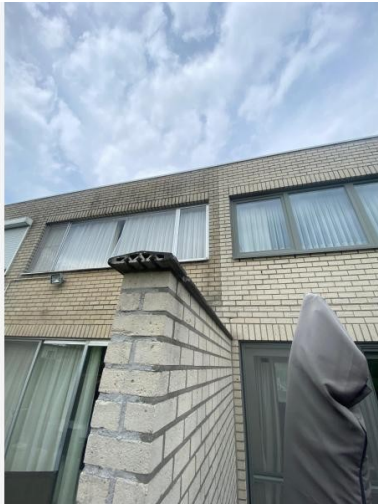
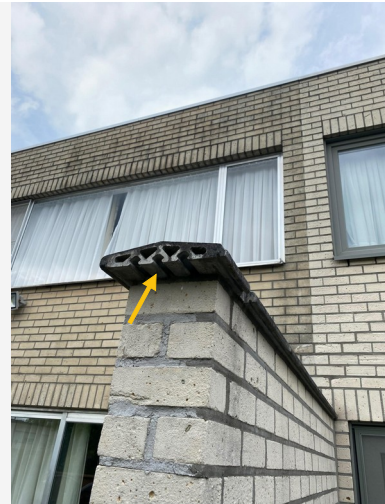
Overzichtsfoto

Detailfoto

Het asbestmateriaal valt onder de mijlpaal van 2040.

Eindbeoordeling materiaalrisico	Verhoogd materiaalrisico en/of verhoogde kans op vezelvrijgave
---------------------------------	--

<b>Gebondenheid</b>	Categorie 1: hechtgebonden in oorsprong
<b>Asbestsoort (vezeltype)</b>	Crocidoliet aanwezig
<b>Asbestconcentratie</b>	Laag (< 50%)
<b>Afschermingsgraad van het gehele materiaal</b>	Geheel of deels vrij aan de buitenlucht, maar geen contact met binnenlucht
<b>Toestand van het materiaal</b>	Matig beschadigd, matig verweerd

Beschrijving	Dekstenen
Omgeving	Buiten
Primaire drager	Wand vrijstaand (scheidingsmuur, ...)
Asbestmateriaal	Deksteen, muurkap - Hol
Bindmiddel van asbestmateriaal	Cement
Gebondenheid op basis van bindmiddel	Hecht
Hoeveelheid (oppervlakte - dikte - aantal)	<ul style="list-style-type: none"><li>• 10,00 m<sup>2</sup> - 1,00 cm - 1 stuk</li></ul>
Totaal volume	0,10 m <sup>3</sup>
Eenvoudig bereikbaar	Ja
Bevestigingswijze	<ul style="list-style-type: none"><li>• Verlijmd, ingegoten, versmeerd</li></ul>
Identificatiemethode	<p>De asbestdeskundige beoordeelt het materiaal als asbestverdacht en dus asbesthoudend, en dit zonder monsternamen.</p> <p>Motivatie: De opdrachtgever weigert om het materiaal te laten bemonsteren.</p>
Destructieve handeling voor identificatie	Nee
Opmerking	Aangegeven hoeveelheden en gewichten berusten louter op grove schatting en kunnen niet gebruikt worden bij meetstaten voor werken.

- Zorg voor een veilig beheer. Vermijd het beschadigen van het asbestmateriaal. Controleer de toestand jaarlijks op wijzigingen.
- Hemelwater dat afspoelt van asbestcement daken of gevels kan asbestdeeltjes bevatten. Gebruik het enkel voor gesloten circuits (bv. spoelen toiletten). Reinig na het vervangen van het dak of de gevel de dakgoten en regenwaterput of -ton om asbesthoudend sediment of slib te verwijderen
- Voer bijkomende staalname(s) uit.

- Eenvoudige handelingen: mag via doe-het-zelf of door werknemer(s) met opleidingsattest eenvoudige handelingen  
De dekstenen kunnen zelf verwijderd worden. Echter gezien de risico's en de benodigde voorzorgsmaatregelen, wordt het sterk aangeraden om de werkzaamheden te laten uitvoeren door een professional die de opleiding "eenvoudige handelingen" heeft gevolgd. Dit vanwege de moeilijkheid van de werkzaamheden.

- De dekstenen dienen in hun geheel verwijderd te worden, zonder te breken, om vezelverspreiding te voorkomen.
- Bevochtig en fixeer de dekstenen grondig voordat je ze verwijdert.
- Gebruikt traagdraaiend gereedschap om schade of breuk aan de dekstenen te voorkomen.
- Indien nodig, gebruik een hoogwerker om veilig te werken op hoogte.

Afvoer : De dekstenen moeten dubbel verpakt worden en afgevoerd naar een erkende asbestafvalverwerker. Dit kan eventueel in een container met daarin een asbestzak om de afvoer veilig te stellen..

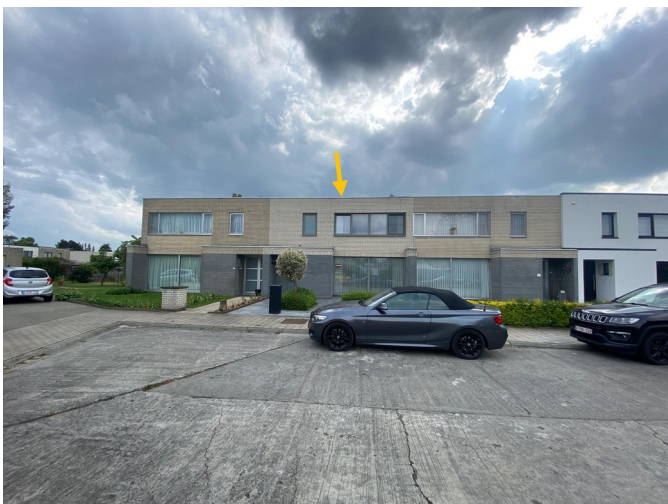
*Situeringfoto*

**Reden:** Het te onderzoeken materiaal situeert zich hoger dan 3,50 m te rekenen vanaf een veilige ondergrond

**Uitleg van de asbestdeskundige:** De binnenkant van de schouw is niet volledig inspecteerbaar, noch van de binnenkant, noch van de buitenkant.

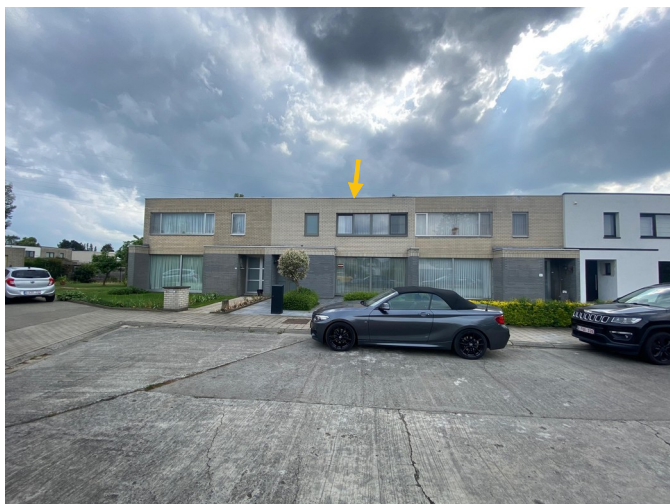
*Situeringfoto*

**Reden:** Er is geen volledige risicobeoordeling mogelijk

**Uitleg van de asbestdeskundige:** Het onderdak was volledig bekleed aan de binnenzijde en aan de buitenzijde was dit te hoog waardoor dit niet kon beoordeeld worden.

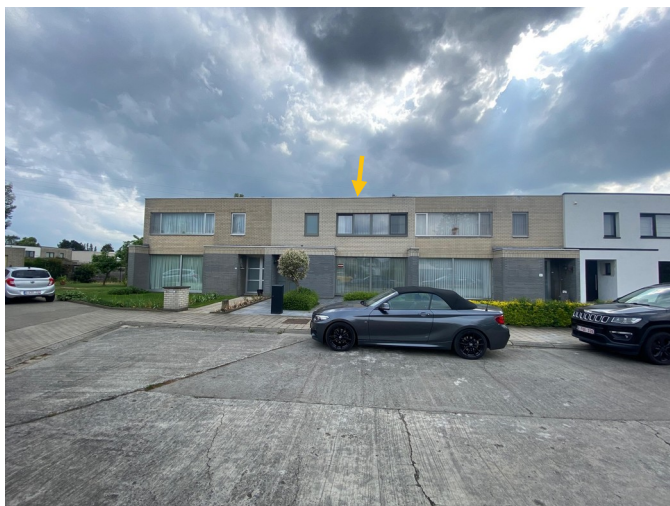
*Situeringfoto*

**Reden:** Het te onderzoeken materiaal situeert zich hoger dan 3,50 m te rekenen vanaf een veilige ondergrond

**Uitleg van de asbestdeskundige:** Het platte dak situeert zich hoger dan 3,5m en kon niet beoordeeld worden.

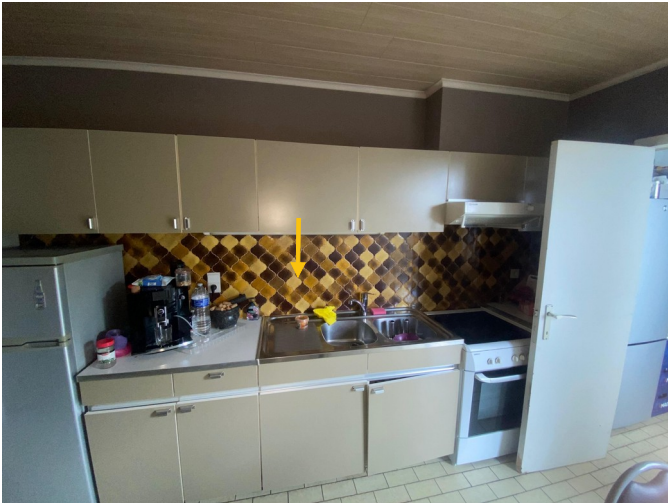
Situeringfoto

Tijdens de visuele inspectie werd vastgesteld dat alle faiencetegels nog intact waren. Bij renovatie is een destructief onderzoek nodig. De achterliggende lijmlaag kan asbest bevatten.

Basis voor advies	Beoordeling op basis van expertise, zonder een vaststelling door de asbestdeskundige.
Primaire drager	Binnenwand
(Asbest)materiaal	In-situ afwerkingslagen - Lijmlaag
Bindmiddel	Lijm
Gebondenheid bindmiddel	Hecht

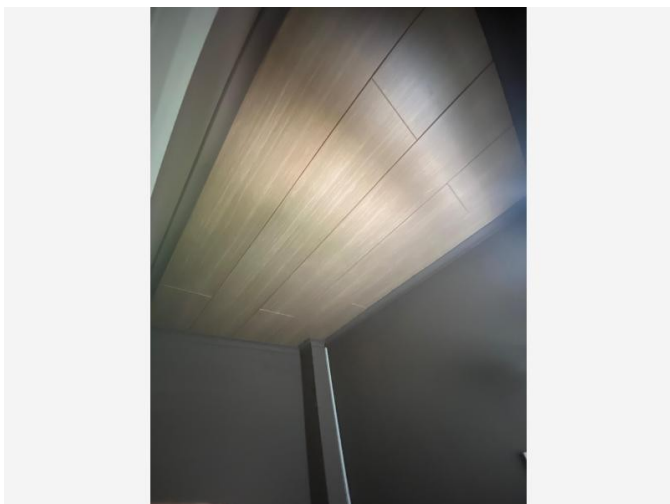
Situeringsfoto

Tijdens de visuele inspectie werd vastgesteld dat alle aangeduide ruimtes hun plafond bekleed waren. Bij renovatie is een destructief onderzoek nodig. De achterliggende materialen kunnen asbest bevatten.

Basis voor advies	Beoordeling op basis van expertise, zonder een vaststelling door de asbestdeskundige.
Primaire drager	Plafond
(Asbest)materiaal	Valse plafond

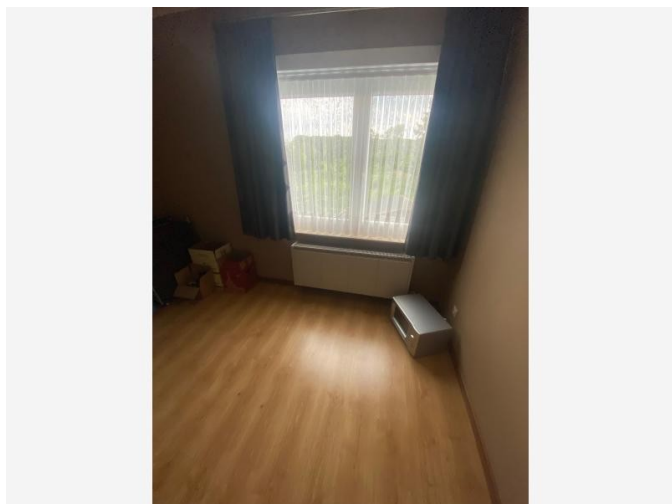
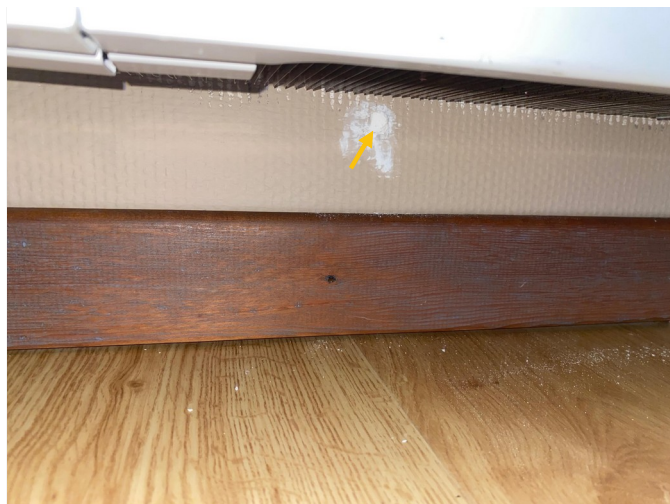
## Fiche 7: Pleisterwerk binnenmuren

Geen asbest

#	Type	Referentie	Resultaat
7.1	Mengmonster	260526B1	Geen asbest

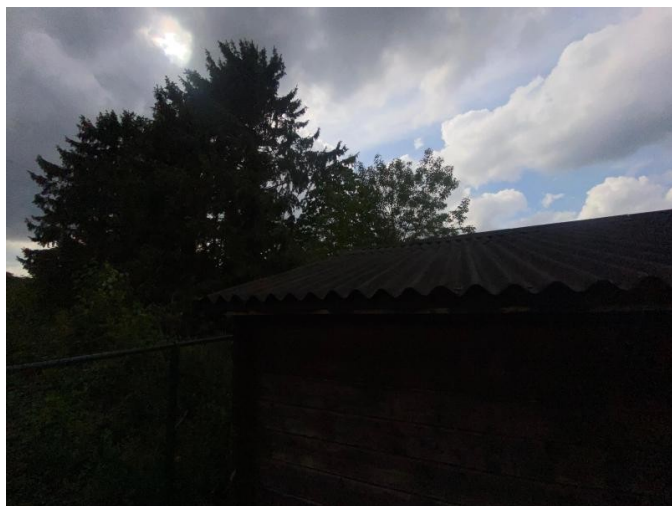
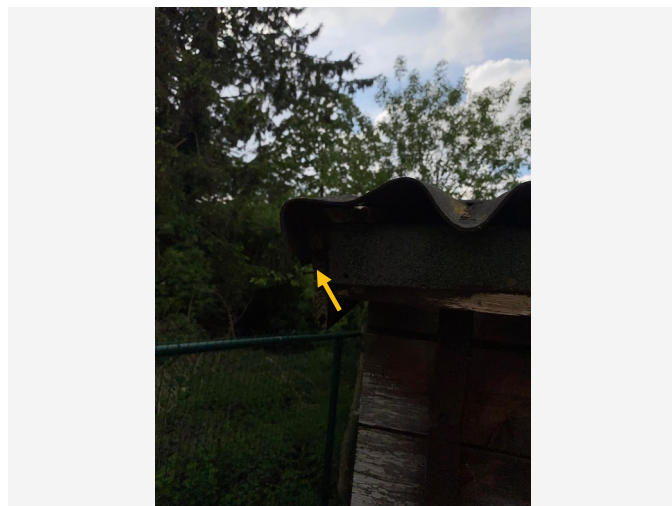
## Fiche 8: Golfplaten

Geen asbest

#	Type	Referentie	Resultaat
8.1	Puntmonster	260526B4	Geen asbest

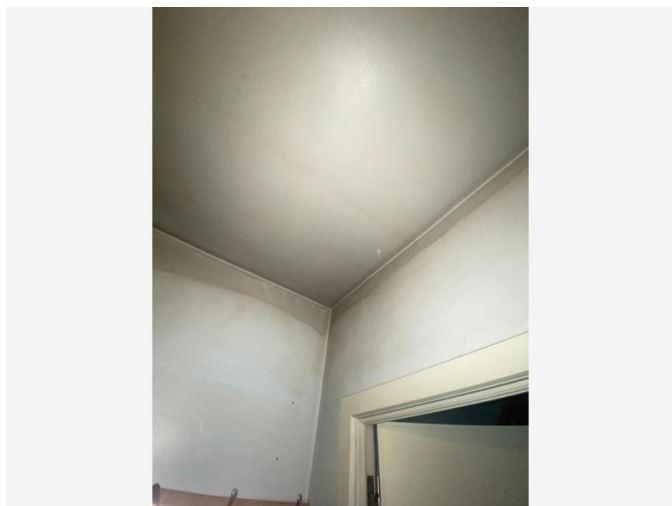
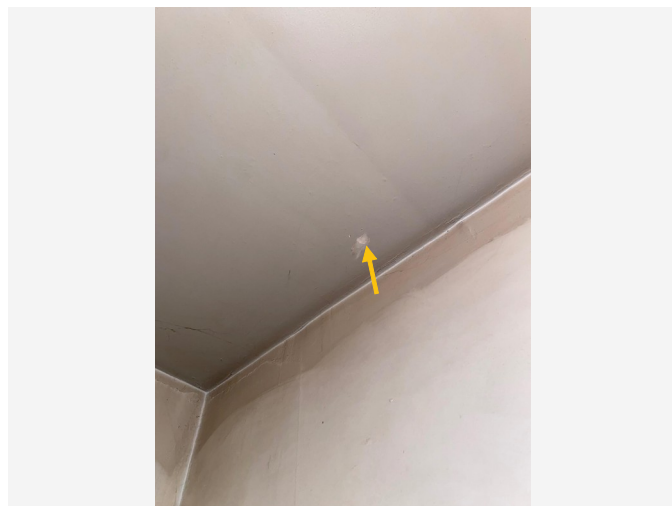
## Fiche 9: Pleisterwerk plafond

Geen asbest

#	Type	Referentie	Resultaat
9.1	Mengmonster	260526B2	Geen asbest

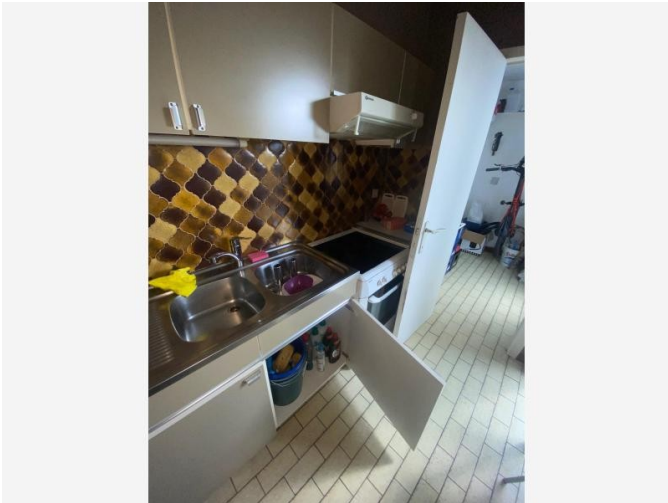
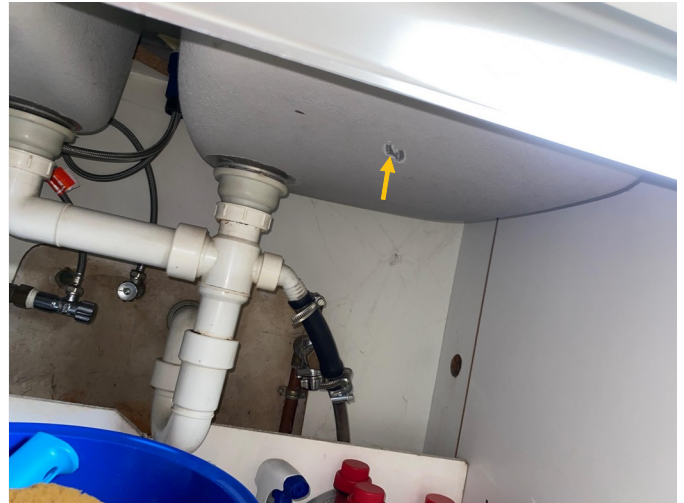
## Fiche 10: Coating lavabo

Geen asbest

#	Type	Referentie	Resultaat
10.1	Puntmonster	260526B3	Geen asbest
