Asbestinventarisatetest

Baan op Sas 2 55A, 2960 Brecht

Attestnummer : 20260421-000003.000

Uitgegeven op : 21.04.2026

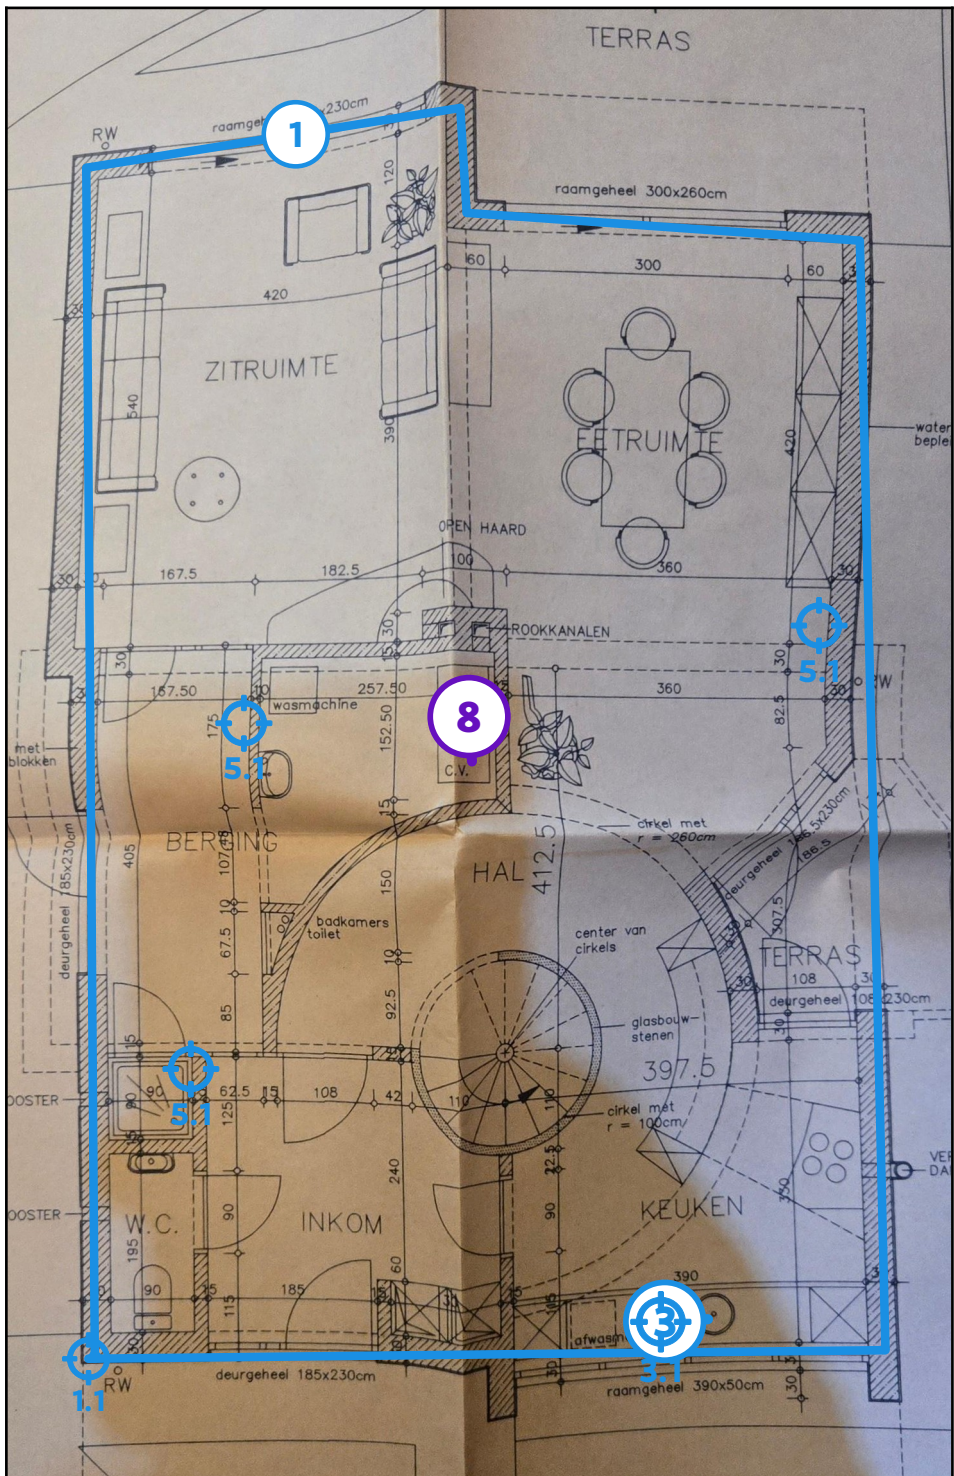
Plan 1.2: Gelijkvloers plan

Pleister aanwezig op alle muren.
 Pleister aanwezig op alle plafonds.

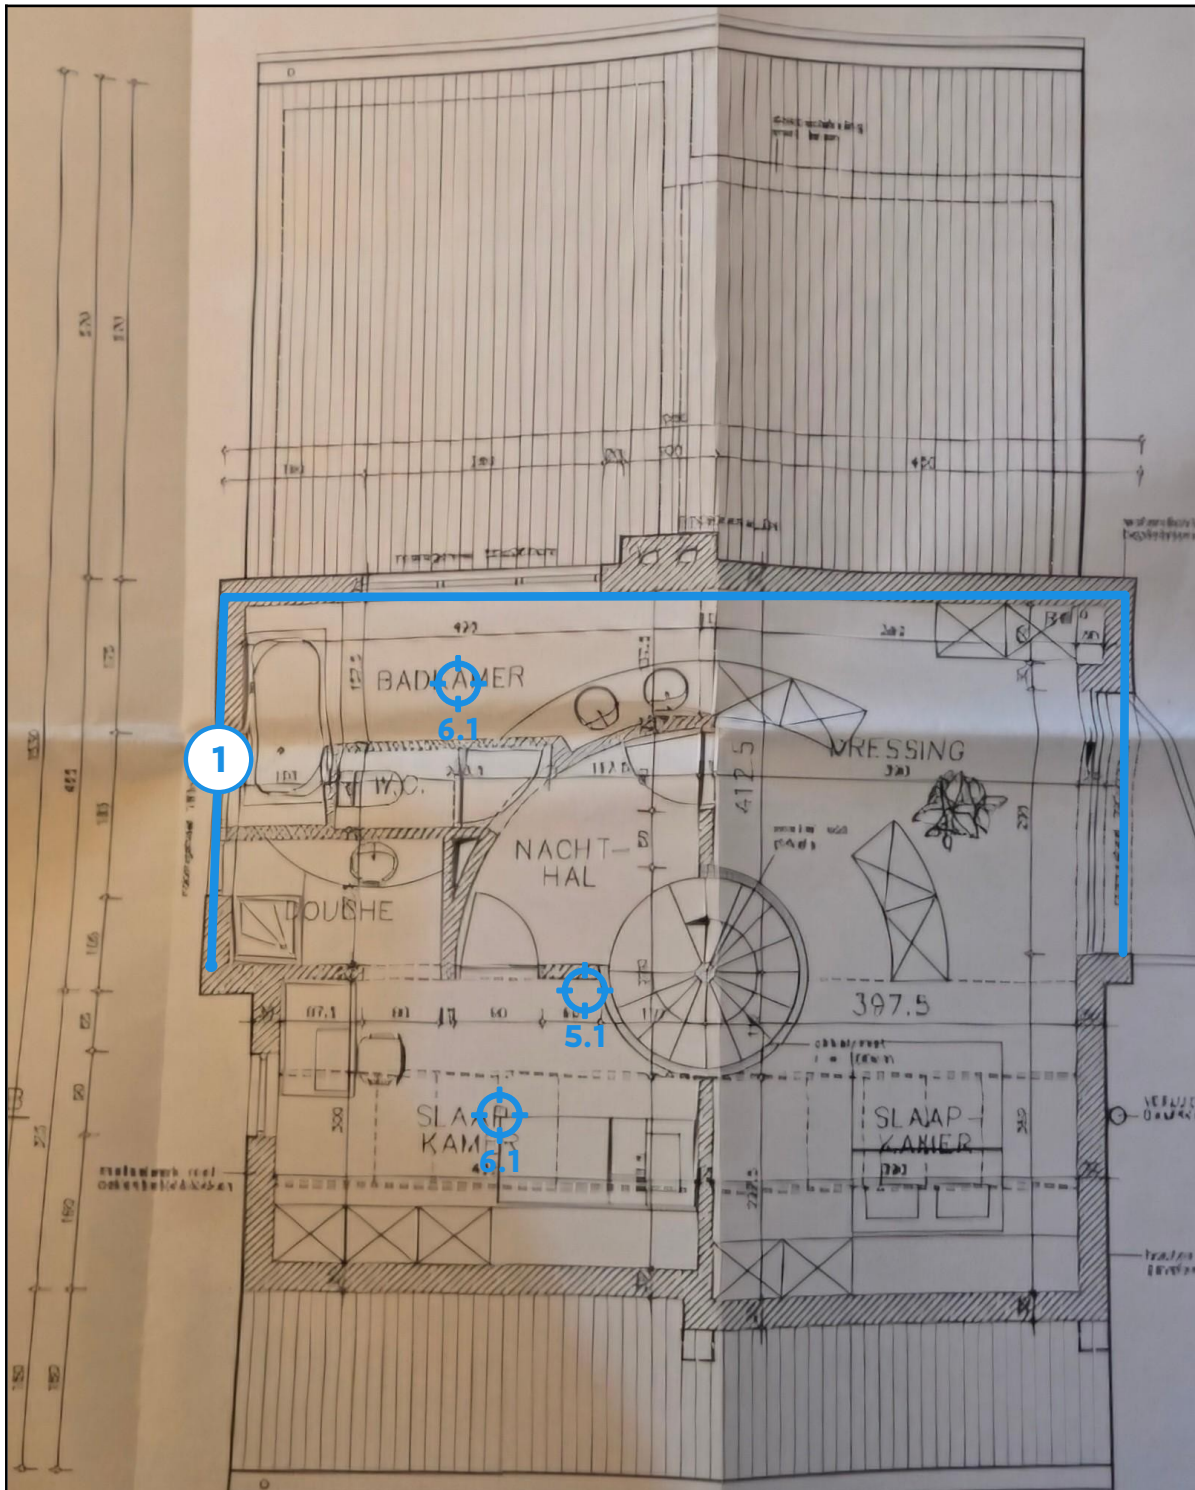
Plan 1.3: 1ste verdieping plan

Pleister aanwezig op alle muren behalve badkamer.
Pleister aanwezig op alle plafonds.

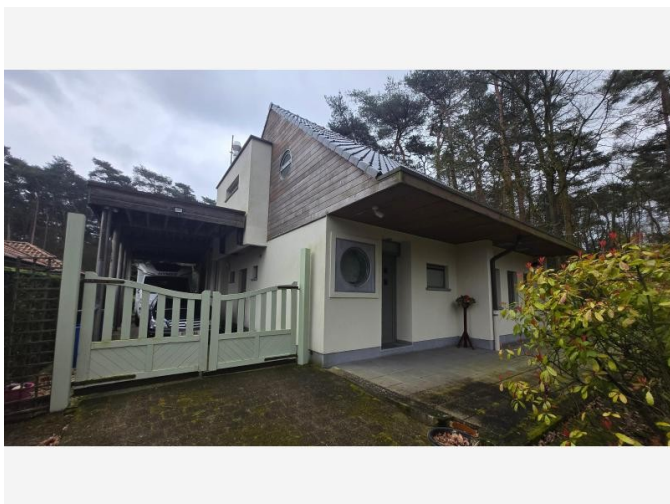
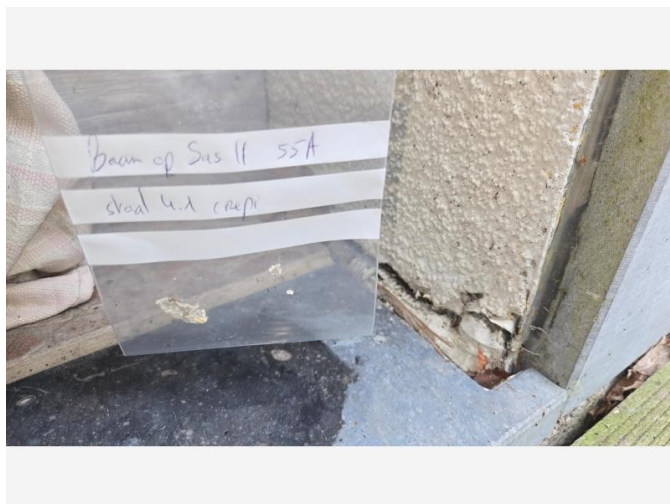
Fiche 1: Crepi gevels

Conclusie

Geen asbest

#	Type	Referentie	Resultaat
1.1	Puntmonster	Staal 4.1 crepi	Geen asbest

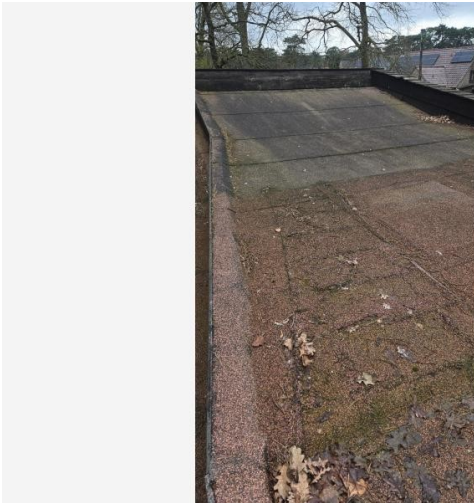
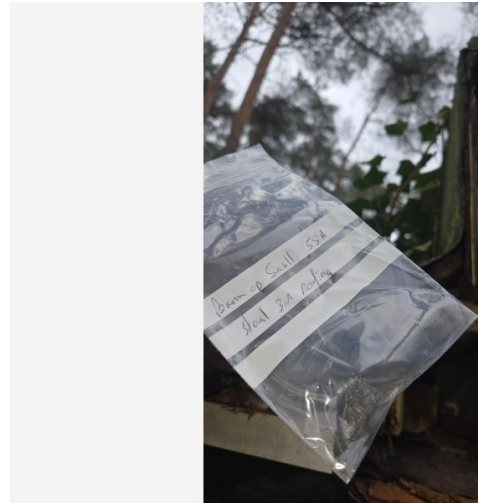
Fiche 2: Roofing

Conclusie

Geen asbest

#	Type	Referentie	Resultaat
2.1	Mengmonster	Staal 3.1 roofing	Geen asbest

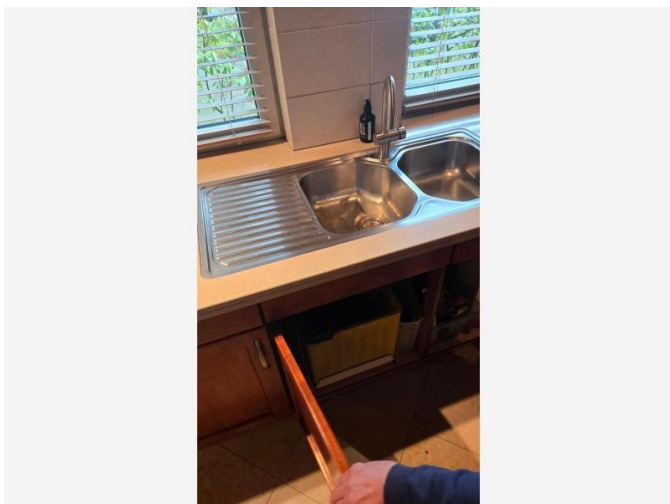
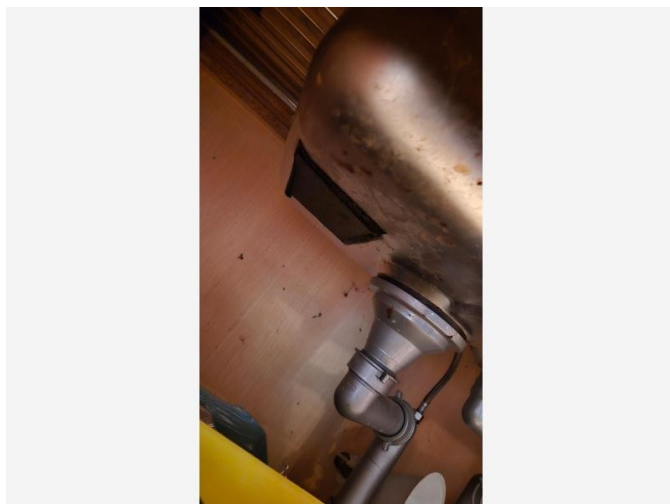
Conclusie

Geen asbest

#	Type	Referentie	Resultaat
3.1	Puntmonster	Staal 5.1 anti-dreun	Geen asbest

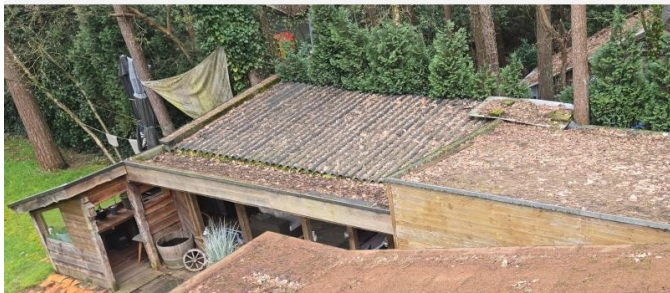
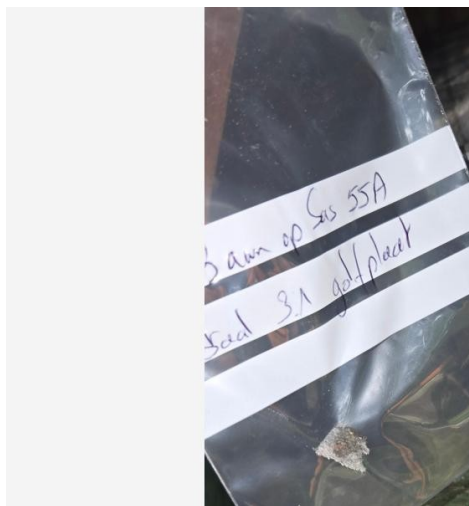
Fiche 4: Dak bestaande uit golfplaten

Conclusie

Geen asbest

#	Type	Referentie	Resultaat
4.1	Puntmonster	Staal 6.1 golfplaat	Geen asbest

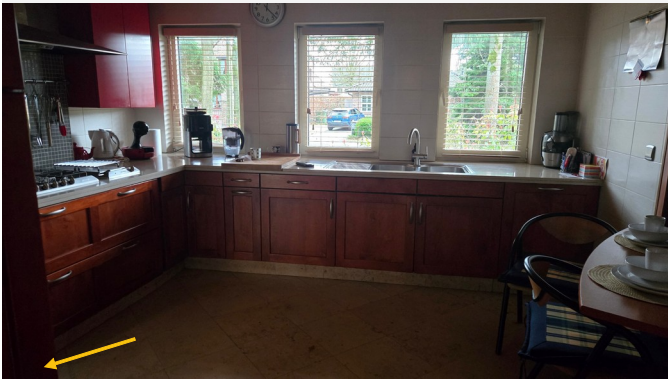
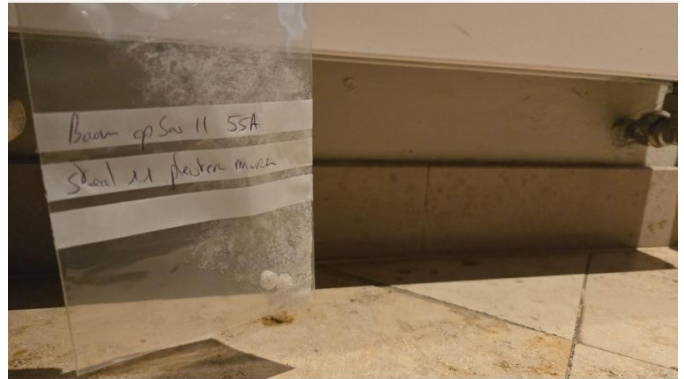
Fiche 5: Pleisterwerk wanden

Conclusie

Geen asbest

#	Type	Referentie	Resultaat
5.1	Mengmonster	Staal 1.1 pleister muren	Geen asbest

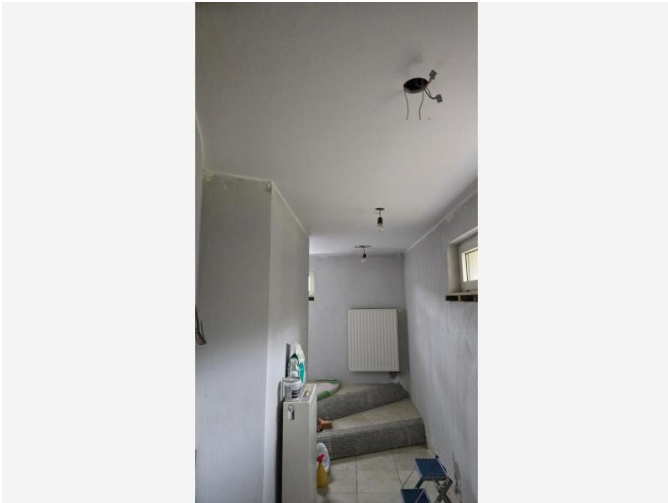
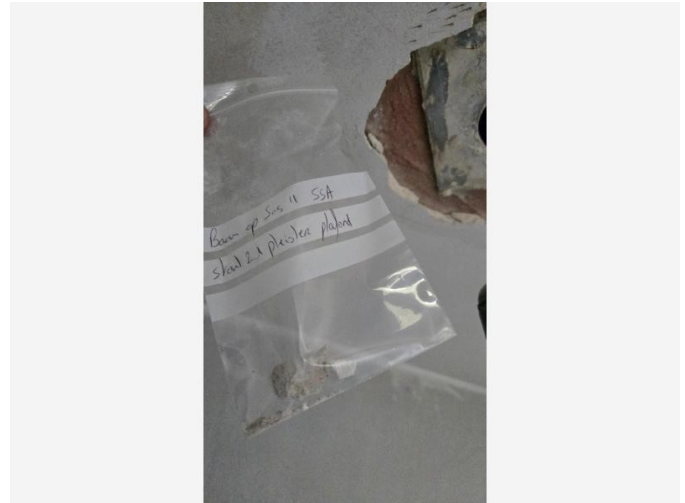
Fiche 6: Pleisterwerk plafonds

Conclusie

Geen asbest

#	Type	Referentie	Resultaat
6.1	Mengmonster	Staal 2.1 pleister plafonds	Geen asbest
