Asbestinventarisatietest

Bist 33/501, 2610 Antwerpen

Attestnummer : 20260511-000003.000

Uitgegeven op : 11.05.2026

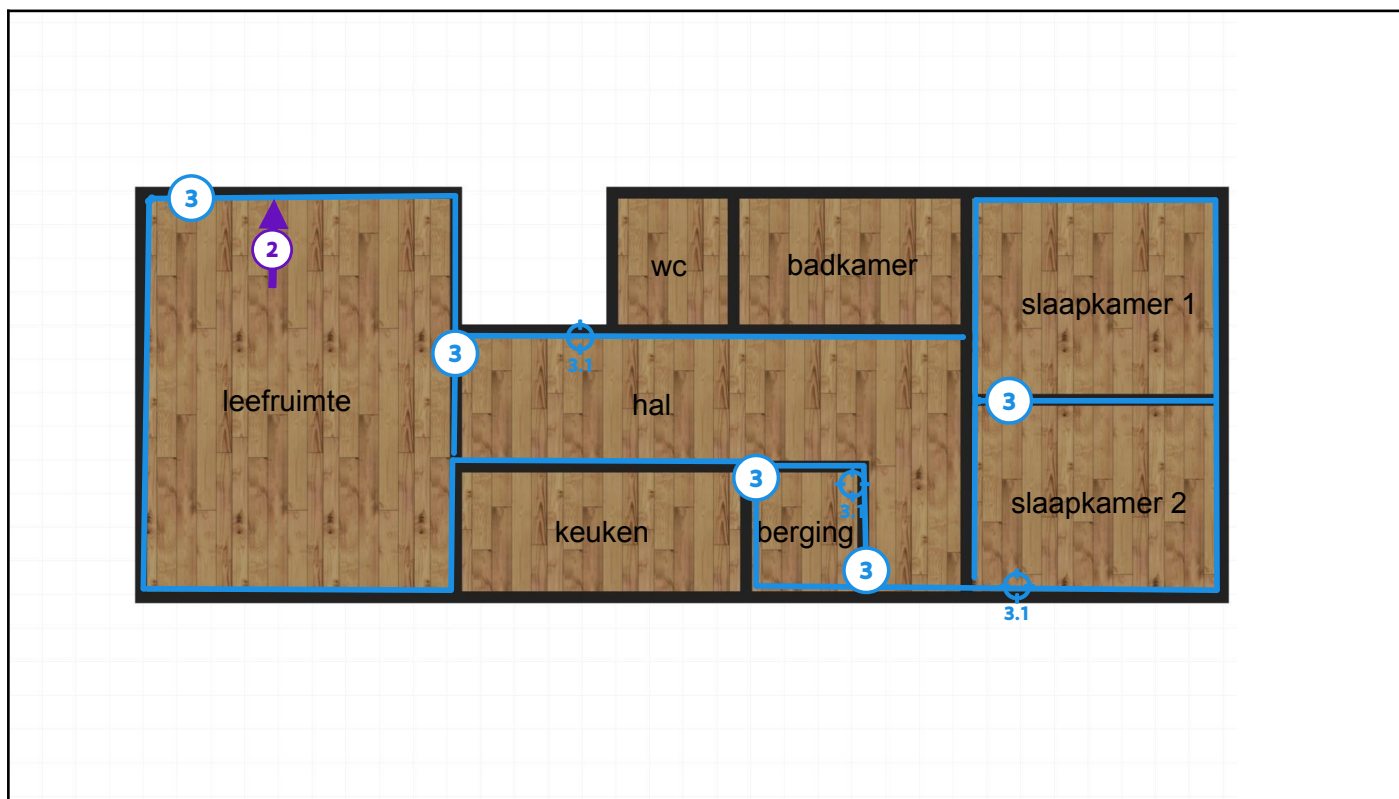
Plan 1.1: Hoofdgebouw plan

Beschrijving	Type	Actie
2. niet inspecteerbaar zonder het te beschadigen	Advies	-
3. Pleisterwerk binnenwanden	Geen asbest	-
3.1 Code: 2	Mengmonster	-

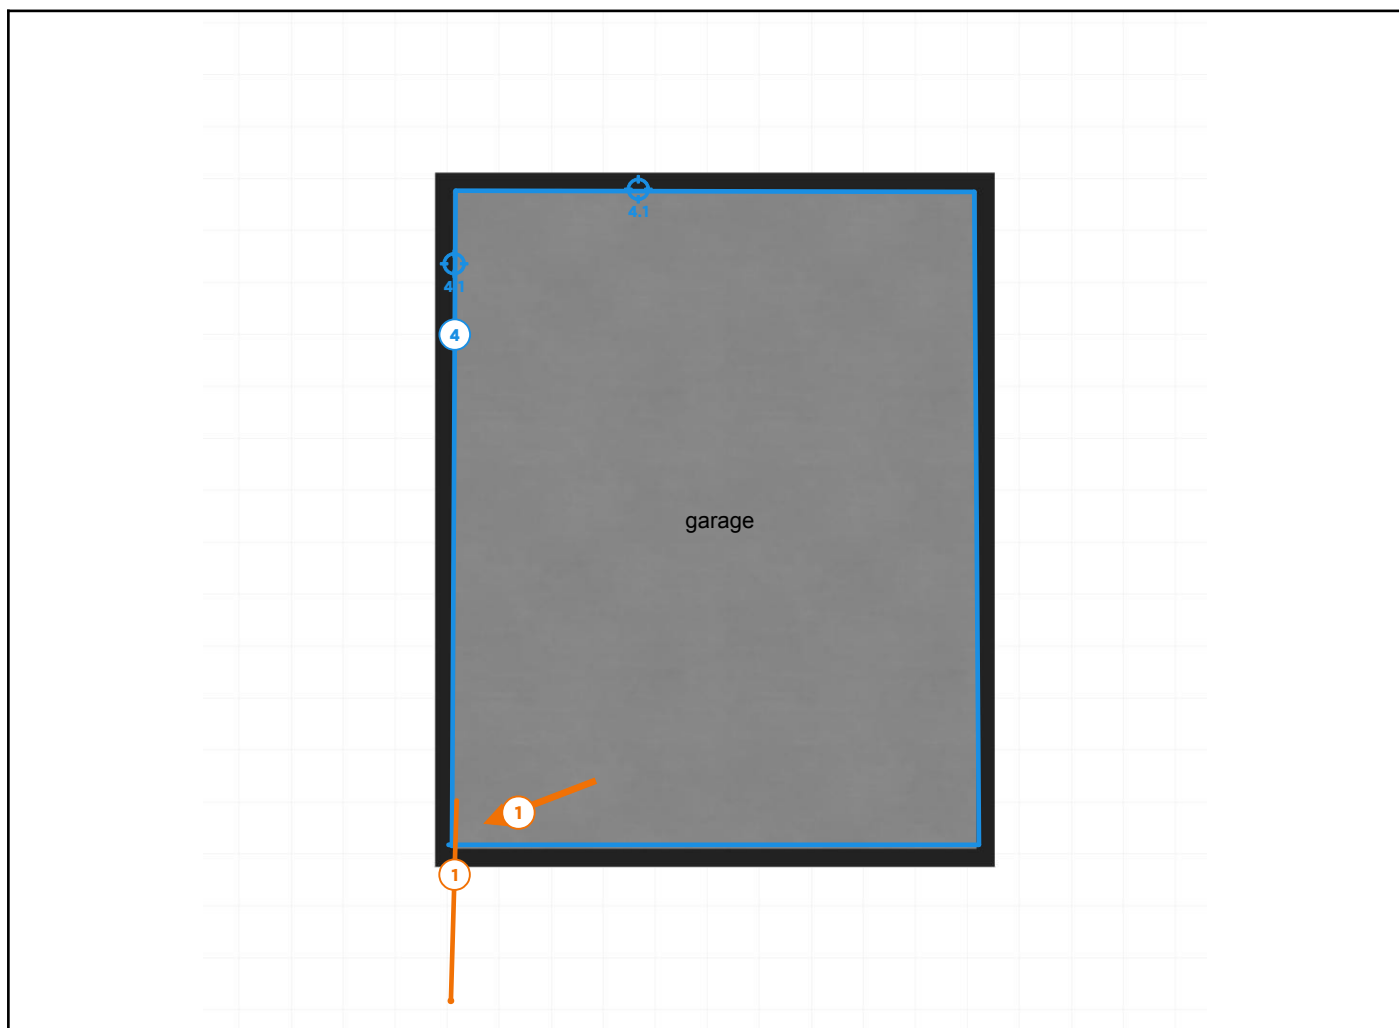
Plan 1.2: Garage 9

Beschrijving	Type	Actie
1. thermische isolatie rond de leidingen kelder van Gem. delen naar prive	Asbestmateriaal	Verwijderen
4. cement bezetting kelder	Geen asbest	-
4.1 Code: 1	Mengmonster	-

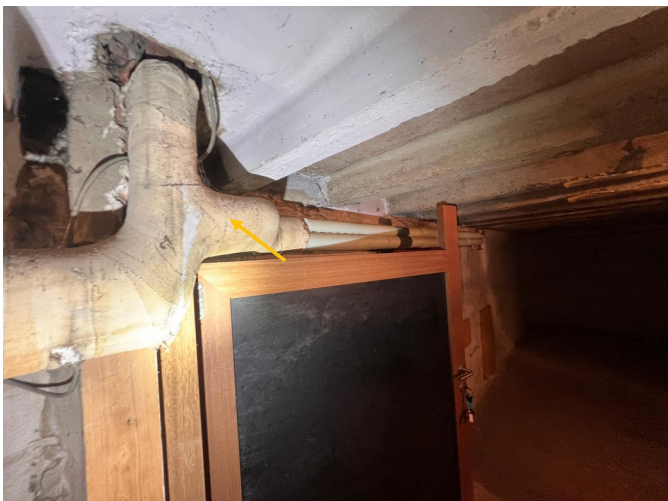
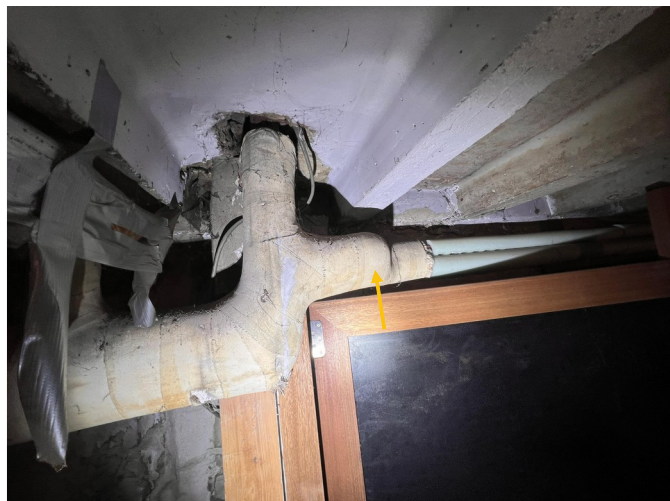
Fiche 1: thermische isolatie rond de leidingen kelder van Gem. delen naar prive

Asbestmateriaal

Het asbestmateriaal valt onder de mijlpaal van 2034.

Eindbeoordeling materiaalrisico	Verhoogd materiaalrisico en/of verhoogde kans op vezelvrijgave
---------------------------------	--

Gebondenheid	Categorie 2: niet-hechtgebonden met matrix
Asbestsoort (vezeltype)	Crocidoliet aanwezig
Asbestconcentratie	Hoog ($\geq 50\%$)
Afschermingsgraad van het gehele materiaal	Geheel of deels vrij aan de buitenlucht, maar geen contact met binnenlucht
Toestand van het materiaal	Licht beschadigd, licht verweerd. Intacte calciumsilicaatplaat of materiaal met categorie 3-gebondenheid

Beschrijving	thermische isolatie rond de leidingen kelder van Gem. delen naar prive
Omgeving	Binnen
Primaire drager	Sanitaire infrastructuur en uitrusting (toe- en afvoer)
Asbestmateriaal	In-situ afwerkingslagen - Thermische isolatie
Bindmiddel van asbestmateriaal	Gips - kalk
Gebondenheid op basis van bindmiddel	Niet-hechtgebonden
Hoeveelheid (lengte - omtrek - dikte - aantal)	<ul style="list-style-type: none"> • 0,50 m - 90,00 cm - 5,00 cm - 1 stuk
Totaal volume	0,023 m ³
Eenvoudig bereikbaar	Ja
Bevestigingswijze	<ul style="list-style-type: none"> • Verlijmd, ingegoten, versmeerd
Identificatiemethode	<p>De asbestdeskundige beoordeelt het materiaal als asbestverdacht en dus asbesthoudend, en dit zonder monstername.</p> <p>Motivatie: De materialen behoren niet toe aan de eigenaar voor wie de asbestdeskundige de asbestinventaris uitvoert.</p>
Destructieve handeling voor identificatie	Nee

- Verwijder dit asbestmateriaal zo snel mogelijk. Volg de toestand goed op.

- Hermetische zone (erkend asbestverwijderaar)
De verwijdering dient te gebeuren door een erkend asbestverwijderaar in een hermetische zone.
Gezien het type toepassing (thermische isolatie rond leidingen) en het risico op vezelverspreiding bij manipulatie, moeten de werken worden uitgevoerd volgens de geldende veiligheidsvoorschriften voor niet-hechtgebonden of vezelrijke toepassingen, waaronder:
 - afbakening en afscherming van de werkzone
 - stofarm verwijderen met minimale verstoring
 - gebruik van aangepaste persoonlijke beschermingsmiddelen
 - onmiddellijke luchtdichte verpakking in dubbele, gelabelde asbestverpakking

- afvoer naar een erkende verwerker van asbesthoudend afval

Tot aan verwijdering wordt aanbevolen de toepassing niet te beschadigen en elke verstoring te vermijden.

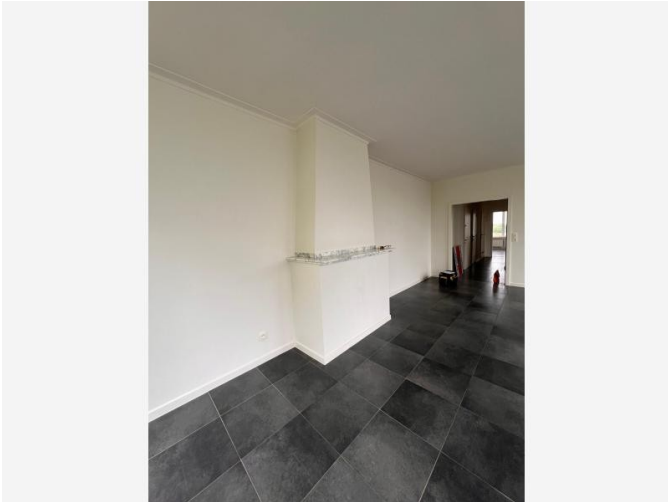
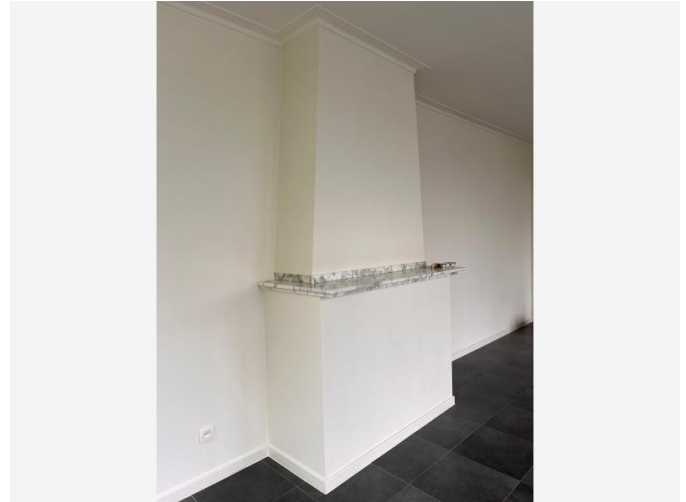
Fiche 2: niet inspecteerbaar zonder het te beschadigen

Informatie over een materiaal dat de asbestdeskundige niet kan waarnemen of vaststellen

Het is niet mogelijk om te inspecteren zonder het te beschadigen wat hierachter zit.

Basis voor advies	Beoordeling op basis van expertise, zonder een vaststelling door de asbestdeskundige.
-------------------	---

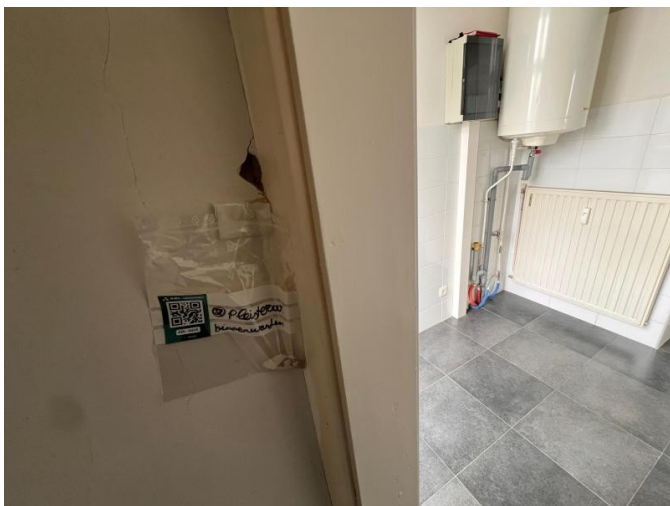
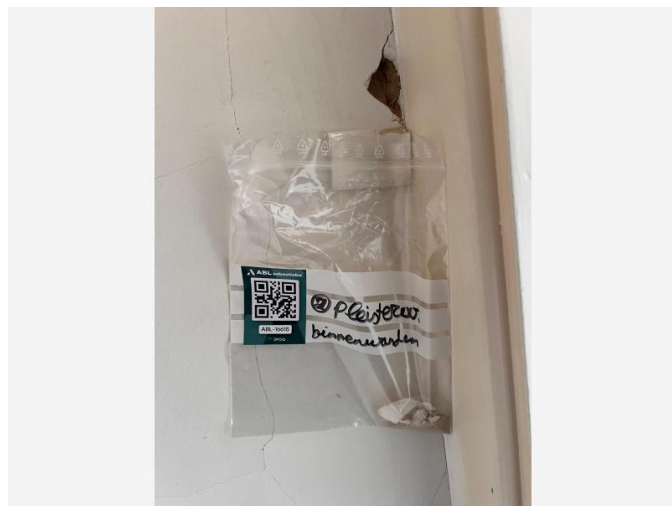
Fiche 3: Pleisterwerk binnenwanden

Geen asbest

#	Type	Referentie	Resultaat
3.1	Mengmonster	2	Geen asbest

Beschrijving	Pleisterwerk binnenwanden
Omgeving	Binnen
Primaire drager	Binnenwand
Bindmiddel van materiaal	Gips - kalk
Gebondenheid op basis van bindmiddel	Niet-hechtgebonden
Hoeveelheid (oppervlakte - dikte - aantal)	• 150,00 m ² - 2,00 cm - 1 stuk
Totaal volume	3,00 m ³
Identificatiemethode	Een monstername door de asbestdeskundige met laboanalyse door een asbestlabo.
Destructieve handeling voor identificatie	Nee
Opmerking	De hoeveelheid is een zo nauwkeurig mogelijke opmeting. Hieraan kunnen evenwel geen rechten worden ontleend.

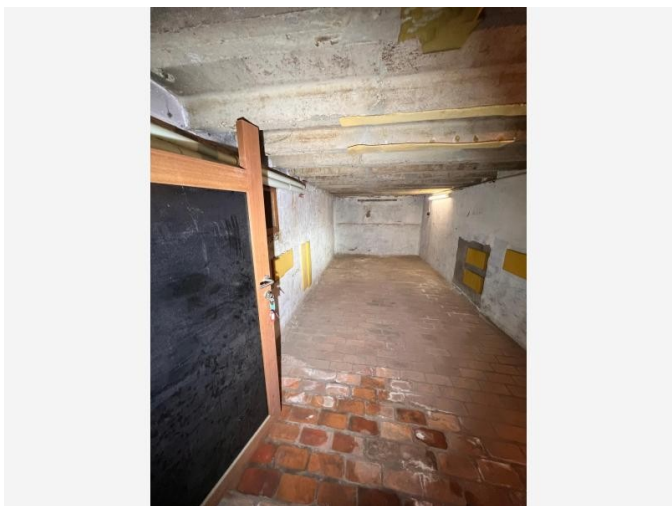
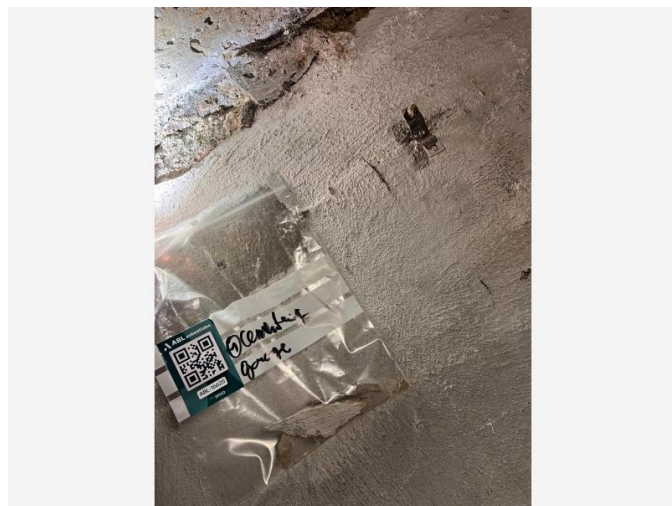
Fiche 4: cement bezetting kelder

Geen asbest

#	Type	Referentie	Resultaat
4.1	Mengmonster	1	Geen asbest

Beschrijving	cement bezetting kelder
Omgeving	Binnen
Primaire drager	Binnenwand
Bindmiddel van materiaal	Cement
Gebondenheid op basis van bindmiddel	Hecht
Hoeveelheid (gewicht - aantal)	<ul style="list-style-type: none">• 200,00 kg - 1 stuk
Totaal gewicht	200,00 kg
Identificatiemethode	Een monstername door de asbestdeskundige met laboanalyse door een asbestlabo.
Destructieve handeling voor identificatie	Nee
