# Asbestinventarisatetest

Luikerveld 73, 9520 Sint-Lievens-Houtem

Attestnummer : 20260423-000228.000

Uitgegeven op : 23.04.2026

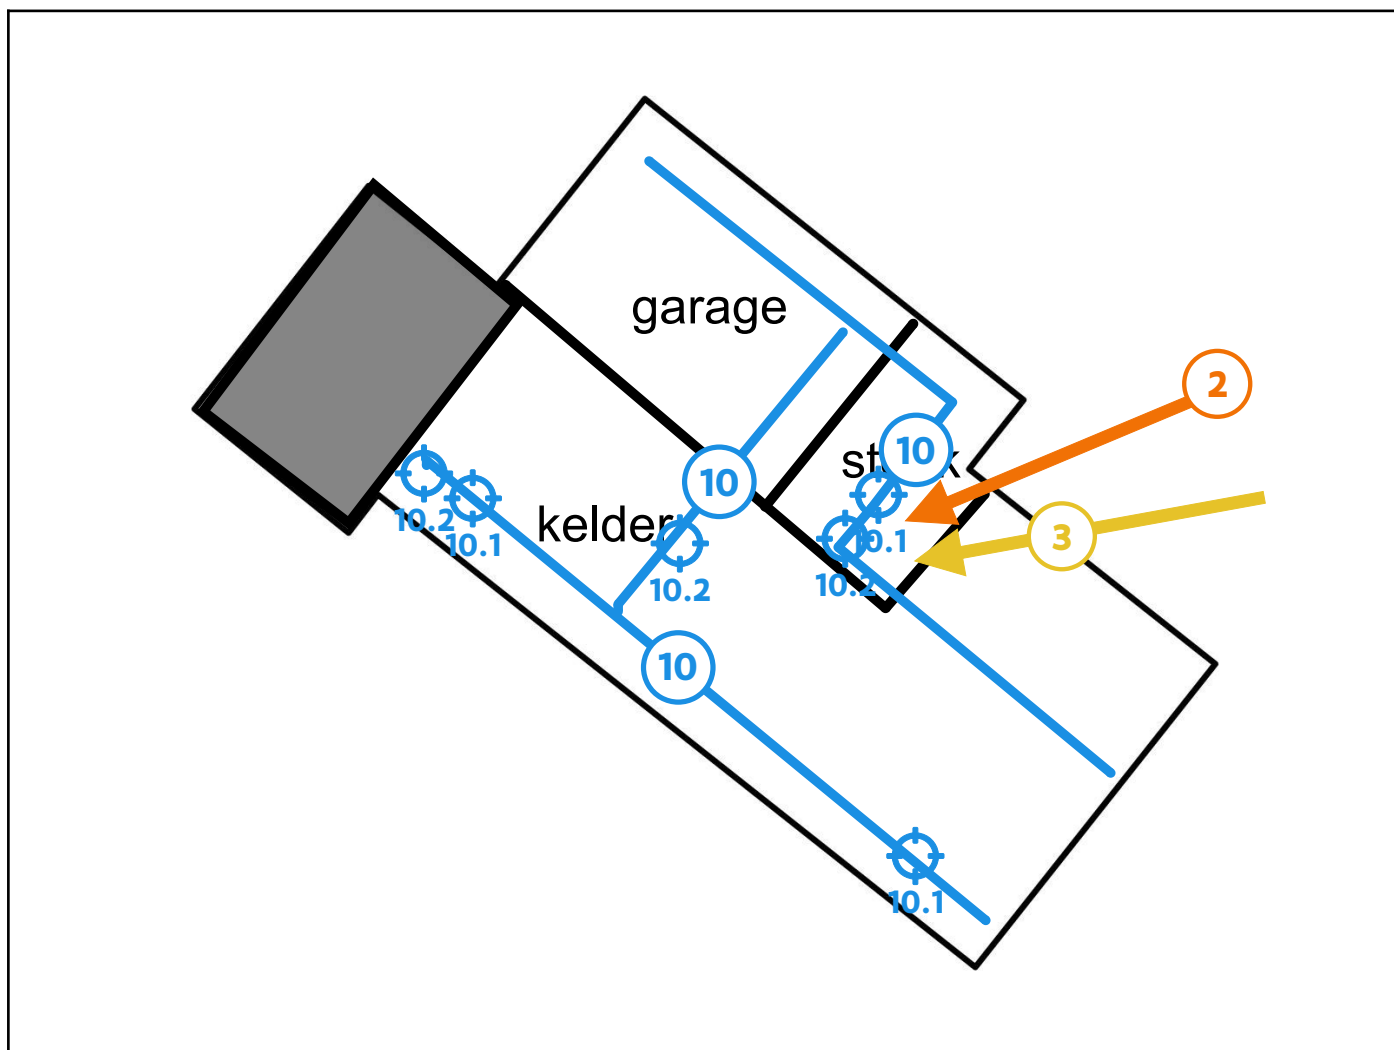
## Plan 1.1: Hoofdgebouw plan kelder

Beschrijving	Type	Actie
2. Asbest houdende pakking brander	Asbestmateriaal	Verwijderen
3. Asbest cement luikje	Asbestmateriaal	Zorgvuldig beheren
10. buisisolatie verwarmingsbuizen	Geen asbest	-
10.1 Code: Mm3	Mengmonster	-
10.2 Code: Mm4	Mengmonster	-

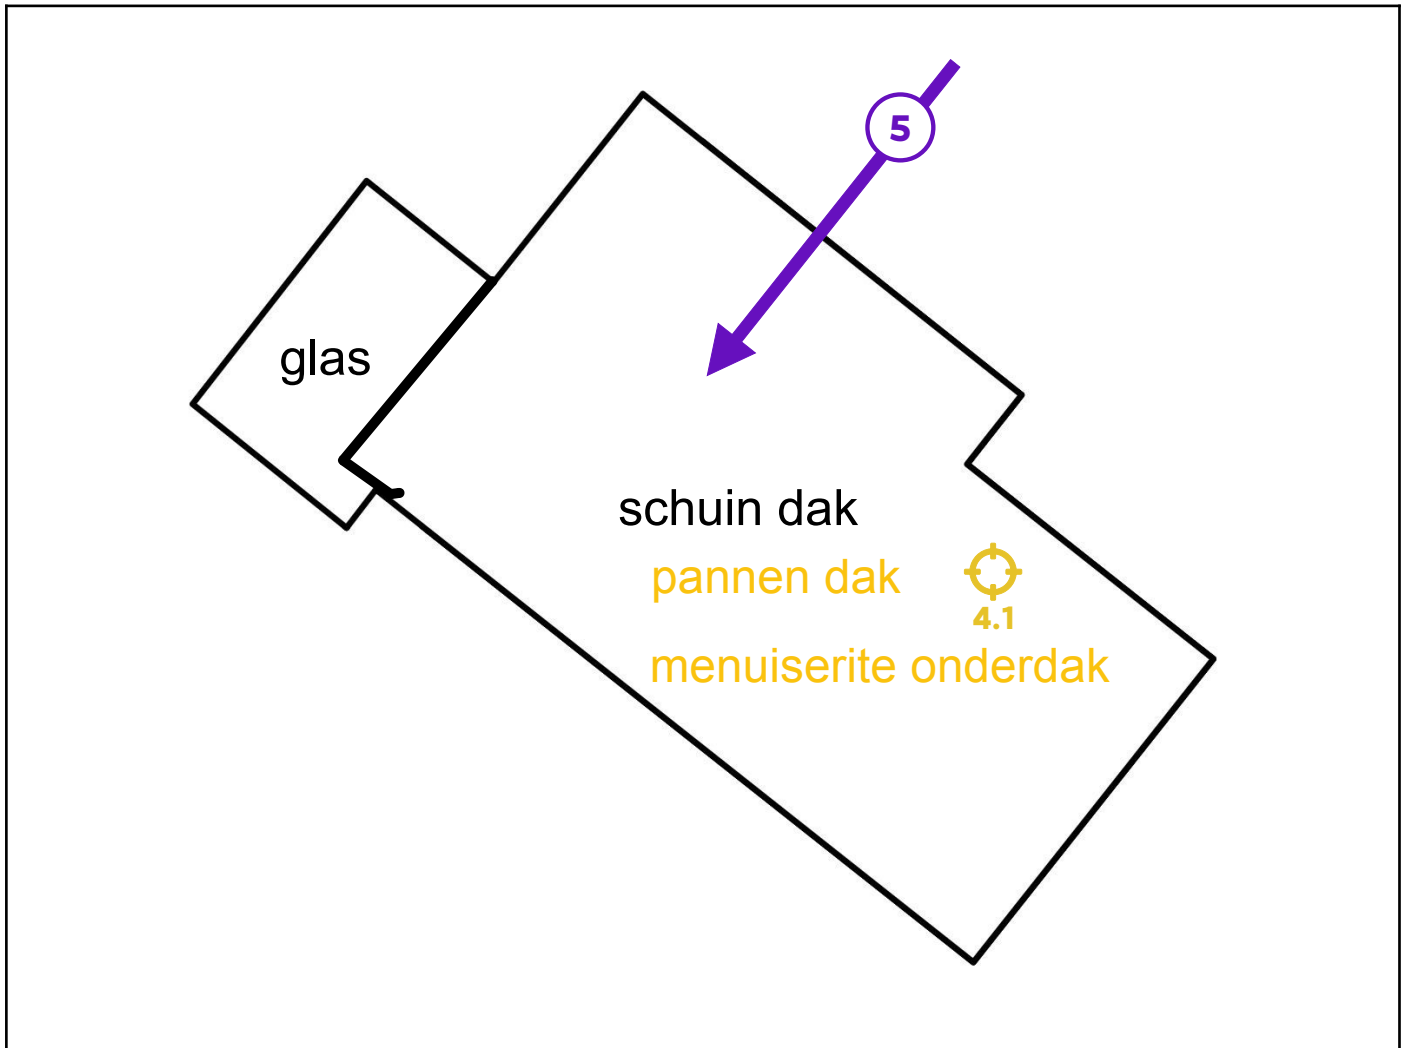
## Plan 1.3: Hoofdgebouw plan dak

Beschrijving	Type	Actie
4. menuiserie onderdak	Asbestmateriaal	Zorgvuldig beheren
4.1 Code: Mm2	Puntmonster	-
5. Binnenkant schouw	Beperking	-
12. Dak type: pannen	Overige ruimte of materiaal	-

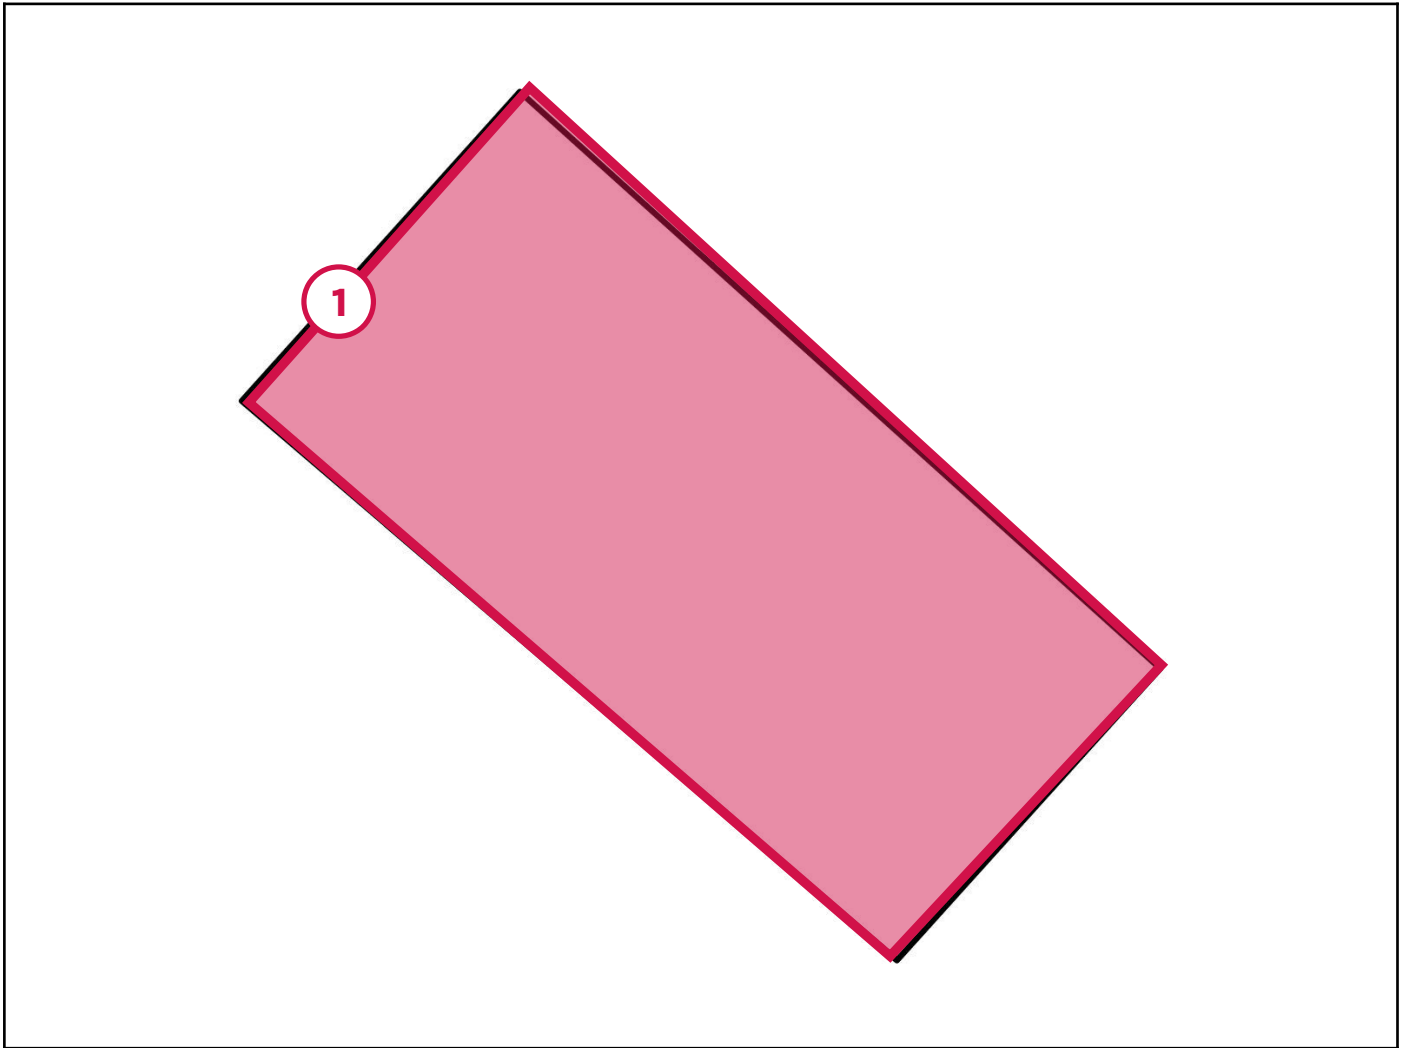
## Plan 4.2: Tuinhuis plan dak

Beschrijving	Type	Actie
1. golfplaten dak	Asbestmateriaal	Dringend verwijderen

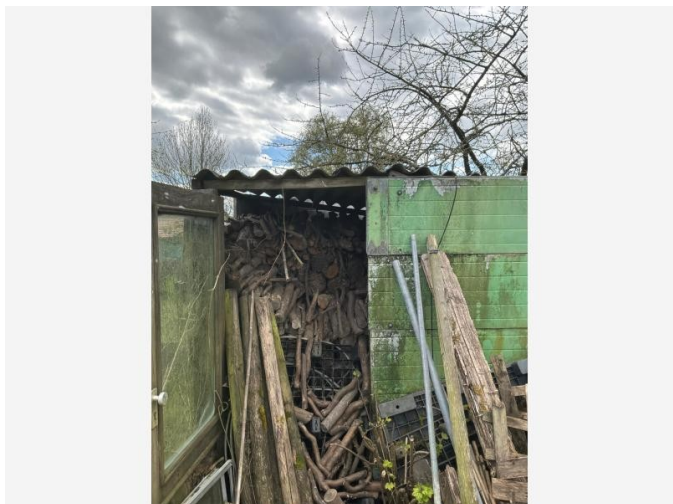
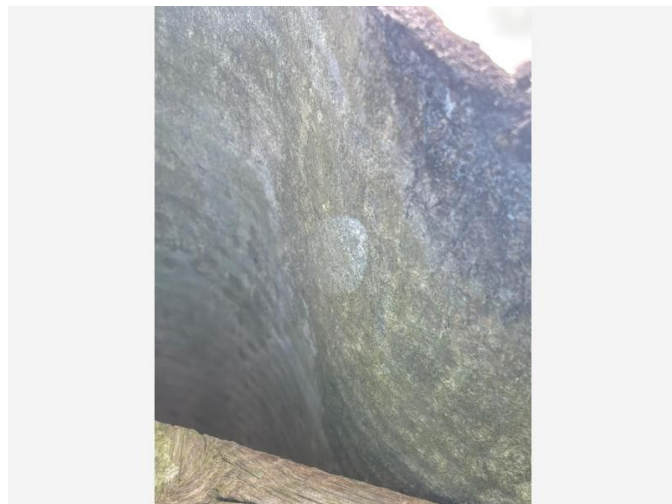
**Dringend verwijderen**

Eindbeoordeling materiaalrisico	Hoog materiaalrisico en/of hoge kans op vezelvrijgave
---------------------------------	---

Gebondenheid	Categorie 1: hechtgebonden in oorsprong
Asbestsoort (vezeltype)	Crocidoliet aanwezig
Asbestconcentratie	Laag (< 50%)
Afschermingsgraad van het gehele materiaal	Geheel of deels vrij aan de binnenlucht, maar geen contact met binnenluchtstromen
Toestand van het materiaal	Matig beschadigd, matig verweerd

Beschrijving	golfplaten dak
Omgeving	Grenst aan binnen- en buitenlucht
Primaire drager	Schuin dak
Asbestmateriaal	Dak- en gevelbekleding - Golfplaat
Bindmiddel van asbestmateriaal	Cement
Gebondenheid op basis van bindmiddel	Hecht
Hoeveelheid (oppervlakte - aantal)	<ul style="list-style-type: none"><li>• 30,00 m<sup>2</sup> - 1 stuk</li></ul>
Totale oppervlakte	30,00 m <sup>2</sup>
Eenvoudig bereikbaar	Ja
Bevestigingswijze	<ul style="list-style-type: none"><li>• Geschroefd</li></ul>
Identificatiemethode	De asbestdeskundige beoordeelt het materiaal als asbesthoudend, en dit zonder monsternamen.
Destructieve handeling voor identificatie	Nee
Opmerking	Geschatte hoeveelheid. Breukvlak gemaakt: duidelijk asbestvezels aanwezig.

- Zorg voor een veilig beheer. Vermijd het beschadigen van het asbestmateriaal. Controleer de toestand jaarlijks op wijzigingen.
- Hemelwater dat afspoelt van asbestcement daken of gevels kan asbestdeeltjes bevatten. Gebruik het enkel voor gesloten circuits (bv. spoelen toiletten). Reinig na het vervangen van het dak of de gevel de dakgoten en regenwaterput of -ton om asbesthoudend sediment of slib te verwijderen
- Voer bijkomende staalname(s) uit.

- Eenvoudige handelingen: mag via doe-het-zelf of door werknemer(s) met opleidingsattest eenvoudige handelingen  
Bij het uitvoeren van eenvoudige handelingen, zoals toegestaan via doe-het-zelfmethoden of door werknemers met een opleidingsattest, is het gebruik van de juiste persoonlijke beschermingsmiddelen (PBM's) verplicht om blootstelling aan asbestvezels te voorkomen. Wij adviseren echter om asbest te laten verwijderen door een werknemer met opleidingscertificaat. Maar het is ook toegestaan via de doe-het-zelfmethode, mits de juiste voorzorgsmaatregelen en PBM's in acht worden genomen. De te gebruiken PBMs zijn:

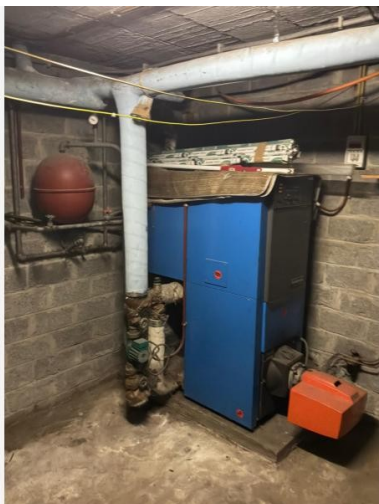
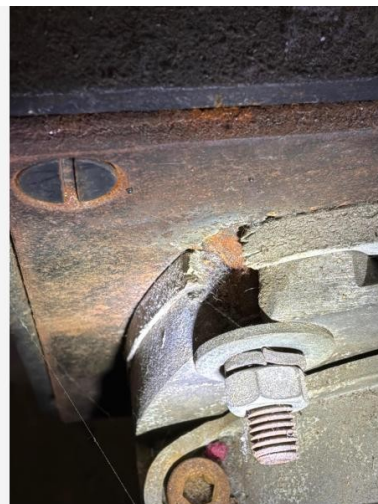
Verwijderen

Eindbeoordeling materiaalrisico	Laag materiaalrisico en/of verlaagde kans op vezelvrijgave
---------------------------------	--

Gebondenheid	Categorie 3: niet-hechtgebonden met weinig of geen matrix
Asbestsoort (vezeltype)	Alleen chrysotiel aanwezig
Asbestconcentratie	Hoog (>= 50%)
Afschermingsgraad van het gehele materiaal	Alleen randen, niet afgeschermd, maar geen contact met binnenluchtstromen
Toestand van het materiaal	Licht beschadigd, licht verweerd. Intacte calciumsilicaatplaat of materiaal met categorie 3-gebondenheid

Beschrijving	Asbest houdende pakking brander
Omgeving	Binnen
Primaire drager	HVAC infrastructuur en uitrusting
Asbestmateriaal	Pakking, dichting
Bindmiddel van asbestmateriaal	Weinig of geen bindmiddel (textiel, bevloeking, ...)
Gebondenheid op basis van bindmiddel	Niet-hechtgebonden
Hoeveelheid (gewicht - aantal)	<ul style="list-style-type: none"><li>• 5,00 kg - 1 stuk</li></ul>
Totaal gewicht	5,00 kg
Eenvoudig bereikbaar	Ja
Bevestigingswijze	<ul style="list-style-type: none"><li>• Geklemd</li></ul>
Identificatiemethode	De asbestdeskundige beoordeelt het materiaal als asbesthoudend, en dit zonder monsternamen.
Destructieve handeling voor identificatie	Nee

- Zorg voor een veilig beheer. Vermijd het beschadigen van het asbestmateriaal. Controleer de toestand jaarlijks op wijzigingen.

- Eenvoudige handelingen: enkel door erkend asbestverwijderaar  
Bij het uitvoeren van eenvoudige handelingen, zoals toegestaan via doe-het-zelfmethoden of door werknemers met een opleidingsattest, is het gebruik van de juiste persoonlijke beschermingsmiddelen (PBM's) verplicht om blootstelling aan asbestvezels te voorkomen. Wij adviseren echter om asbest te laten verwijderen door een werknemer met opleidingscertificaat. Maar het is ook toegestaan via de doe-het-zelfmethode, mits de juiste voorzorgsmaatregelen en PBM's in acht worden genomen. De te gebruiken PBMs zijn:
  - FFP3-mondmasker of halfgelaatsmasker met P3 filter
  - wegwerpoverall (Tyvek CATIII, type 5en 6)
  - afwasbaar schoeisel

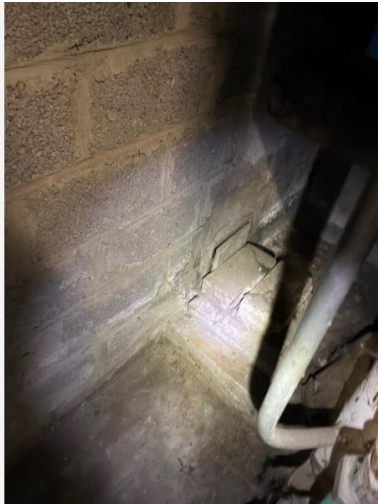
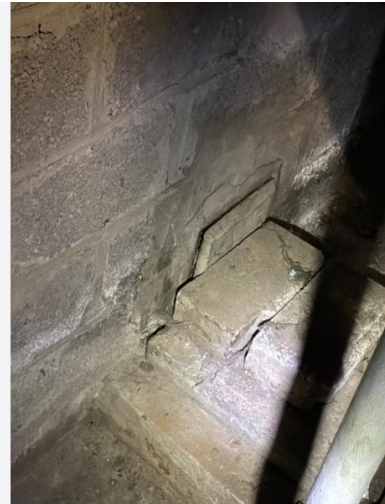
Zorgvuldig beheren

Eindbeoordeling materiaalrisico	Laag materiaalrisico en/of verlaagde kans op vezelvrijgave
---------------------------------	--

Gebondenheid	Categorie 1: hechtgebonden in oorsprong
Asbestsoort (vezeltype)	Crocidoliet aanwezig
Asbestconcentratie	Laag (< 50%)
Afschermingsgraad van het gehele materiaal	Geheel of deels vrij aan binnenluchtstromen
Toestand van het materiaal	Onbeschadigd, niet verweerd

<b>Beschrijving</b>	Asbest cement luikje
<b>Omgeving</b>	Binnen
<b>Primaire drager</b>	HVAC infrastructuur en uitrusting
<b>Asbestmateriaal</b>	Brandwerende afsluiting (prefab geheel) - Luik
<b>Bindmiddel van asbestmateriaal</b>	Cement
<b>Gebondenheid op basis van bindmiddel</b>	Hecht
<b>Hoeveelheid (gewicht - aantal)</b>	<ul style="list-style-type: none"><li>• 5,00 kg - 1 stuk</li></ul>
<b>Totaal gewicht</b>	5,00 kg
<b>Eenvoudig bereikbaar</b>	Ja
<b>Bevestigingswijze</b>	<ul style="list-style-type: none"><li>• Los (al dan niet bedekt)</li><li>• Geklemd</li></ul>
<b>Identificatiemethode</b>	De asbestdeskundige beoordeelt het materiaal als asbesthoudend, en dit zonder monstername.
<b>Destructieve handeling voor identificatie</b>	Nee
<b>Opmerking</b>	Geschatte hoeveelheid Vezels zichtbaar met blote oog

- Zorg voor een veilig beheer. Vermijd het beschadigen van het asbestmateriaal. Controleer de toestand jaarlijks op wijzigingen.
- Voer bijkomende staalname(s) uit.

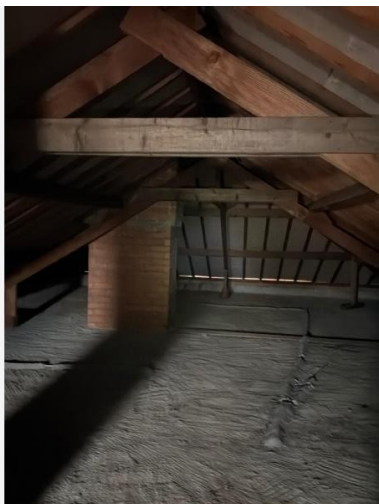
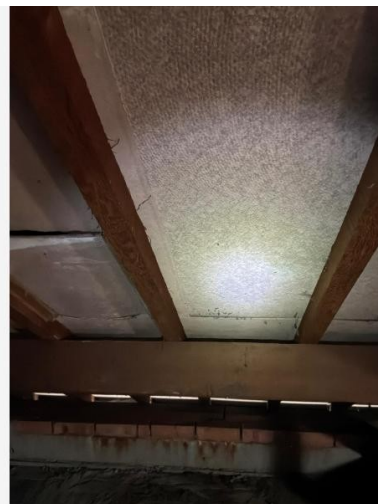
Zorgvuldig beheren

Eindbeoordeling materiaalrisico	Zeer laag materiaalrisico en/of zeer lage kans op vezelvrijgave
---------------------------------	---

Gebondenheid	Categorie 1: hechtgebonden in oorsprong
Asbestsoort (vezeltype)	Alleen chrysotiel aanwezig
Asbestconcentratie	Laag (< 50%)
Afschermingsgraad van het gehele materiaal	Stootvaste afscherming of omkasting
Toestand van het materiaal	Licht beschadigd, licht verweerd. Intacte calciumsilicaatplaat of materiaal met categorie 3-gebondenheid

#	Type	Referentie	Resultaat
4.1	Puntmonster	Mm2	Chrysotiel

<b>Beschrijving</b>	menuiserite onderdak
<b>Omgeving</b>	Binnen
<b>Primaire drager</b>	Schuin dak
<b>Asbestmateriaal</b>	Plaat, paneel, tablet - Type Menuiserite
<b>Bindmiddel van asbestmateriaal</b>	Cement
<b>Gebondenheid op basis van bindmiddel</b>	Hecht
<b>Hoeveelheid (oppervlakte - dikte - aantal)</b>	<ul style="list-style-type: none"><li>• 90,01 m<sup>2</sup> - 0,30 cm - 1 stuk</li></ul>
<b>Totaal volume</b>	0,27 m <sup>3</sup>
<b>Eenvoudig bereikbaar</b>	Nee <ul style="list-style-type: none"><li>• Het asbestmateriaal is bedekt (uitgezonderd laag verf, coating, behang, kunststof, textiel) en het wegnemen van het bedekkende materiaal kan niet zonder het bedekkende materiaal te beschadigen.</li></ul>
<b>Bevestigingswijze</b>	<ul style="list-style-type: none"><li>• Onbekend</li></ul>
<b>Identificatiemethode</b>	Een monstername door de asbestdeskundige met laboanalyse door een asbestlabo.
<b>Destructieve handeling voor identificatie</b>	Nee

- Zorg voor een veilig beheer. Vermijd het beschadigen van het asbestmateriaal. Controleer de toestand jaarlijks op wijzigingen.
- Zorg voor een veilig beheer en verwijder dit asbestmateriaal wanneer het bij werken eenvoudig bereikbaar wordt. Controleer de toestand jaarlijks op wijzigingen.
- Voer bijkomende staalname(s) uit.

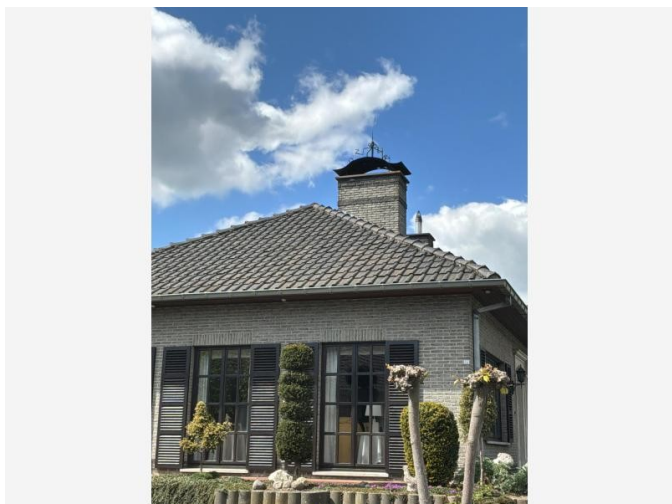
**Reden:** Het te onderzoeken materiaal situeert zich hoger dan 3,50 m te rekenen vanaf een veilige ondergrond

**Uitleg van de asbestdeskundige:** De binnenkant van de schouw is niet inspecteerbaar, aan de buitenkant van de schouw werd zichtbaar geen asbest aangetroffen. Bij werken in of aan de schouw extra aandacht besteden, hier kan zich mogelijks nog asbest schuilhouden. De inspecteur kon dit tijdens zijn bezoek niet vaststellen, daar deze handelingen onder een destructieve handeling zou vallen.

(Asbest)materiaal	Rookgaskanaal
Karakterisatie	Asbest (verdacht)
Primaire drager	HVAC infrastructuur en uitrusting

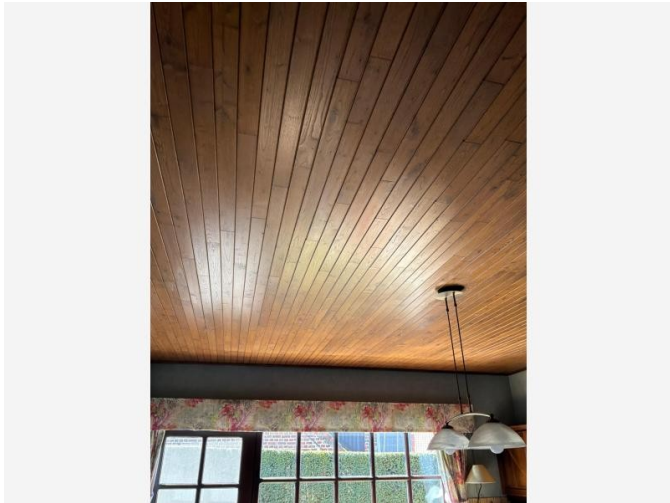
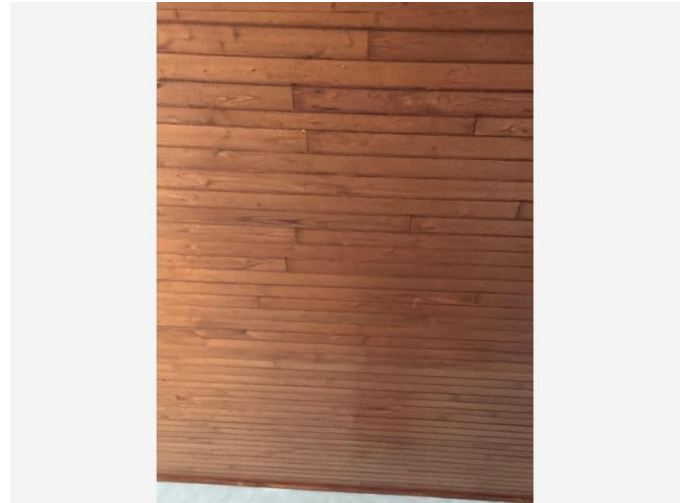
Basis voor advies	De asbestdeskundige beoordeelt het materiaal als niet-asbestverdacht.
-------------------	---

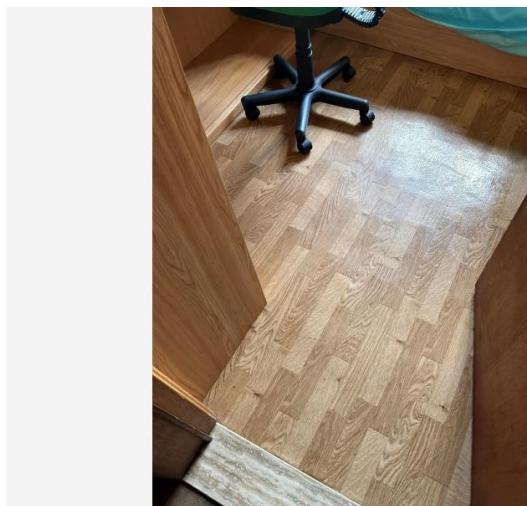
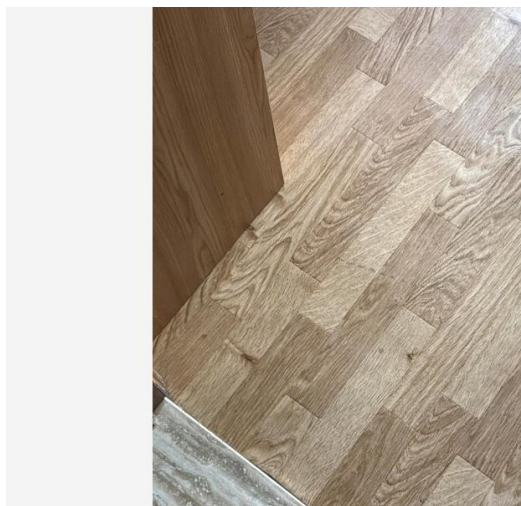
<b>Basis voor advies</b>	De asbestdeskundige beoordeelt het materiaal als niet-asbestverdacht.
--------------------------	---

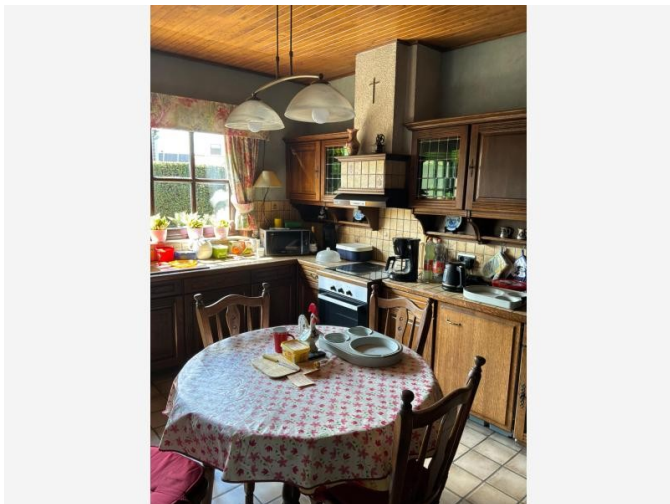
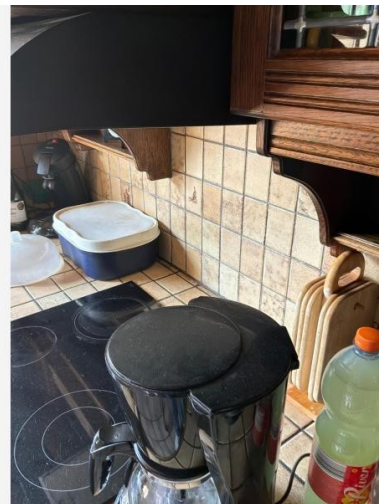
Mogelijks verdachte lijmen achter tegels

Basis voor advies	Beoordeling op basis van expertise, zonder een vaststelling door de asbestdeskundige.
-------------------	---

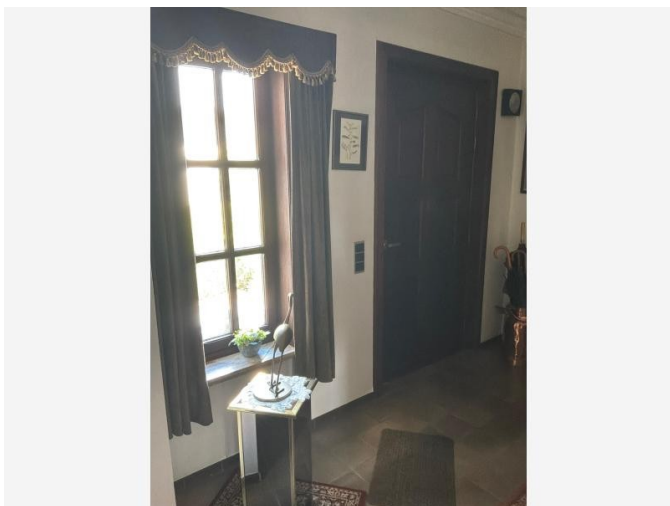
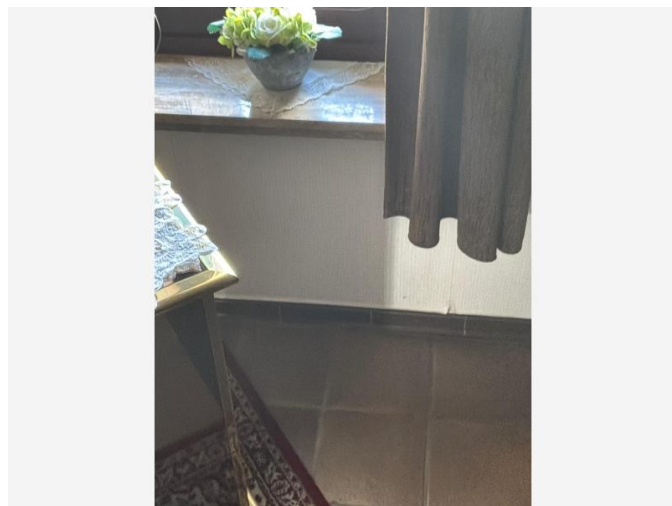
## Fiche 9: pleisterwerk wanden

Geen asbest

#	Type	Referentie	Resultaat
9.1	Mengmonster	mm01	Geen asbest

<b>Beschrijving</b>	pleisterwerk wanden
<b>Omgeving</b>	Binnen
<b>Primaire drager</b>	Binnenwand
<b>Bindmiddel van materiaal</b>	Gips - kalk
<b>Gebondenheid op basis van bindmiddel</b>	Niet-hechtgebonden
<b>Hoeveelheid (oppervlakte - dikte - aantal)</b>	• 115,00 m <sup>2</sup> - 1,00 cm - 1 stuk
<b>Totaal volume</b>	1,15 m <sup>3</sup>
<b>Identificatiemethode</b>	Een monstername door de asbestdeskundige met laboanalyse door een asbestlabo.
<b>Destructieve handeling voor identificatie</b>	Nee
<b>Opmerking</b>	Geschatte hoeveelheid. Monsters genomen conform IP2. Ruimtes niet aanwezig:

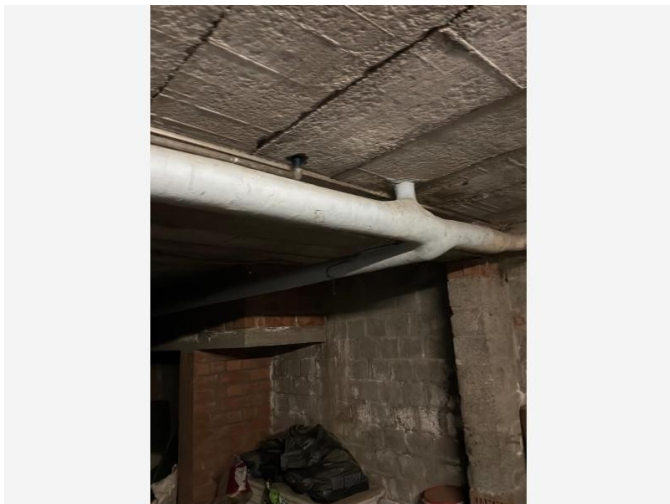
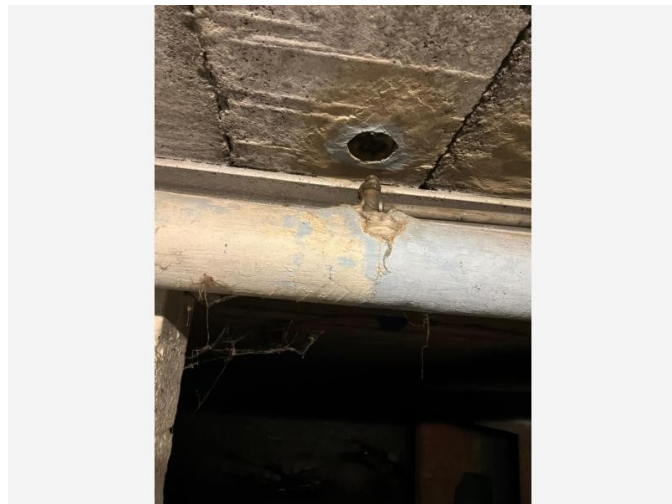
Geen asbest

#	Type	Referentie	Resultaat
10.1	Mengmonster	Mm3	Geen asbest
10.2	Mengmonster	Mm4	Geen asbest

Beschrijving	buisisolatie verwarmingsbuizen
Omgeving	Binnen
Primaire drager	HVAC infrastructuur en uitrusting
Bindmiddel van materiaal	Gips - kalk
Gebondenheid op basis van bindmiddel	Niet-hechtgebonden
Hoeveelheid (lengte - omtrek - dikte - aantal)	<ul style="list-style-type: none"><li>• 30,00 m - 30,00 cm - 1,00 cm - 1 stuk</li></ul>
Totaal volume	0,09 m <sup>3</sup>
Identificatiemethode	Een monstername door de asbestdeskundige met laboanalyse door een asbestlabo.
Destructieve handeling voor identificatie	Nee
Opmerking	Geschatte hoeveelheid. MM : Rechten 3 MM: Bochten 4

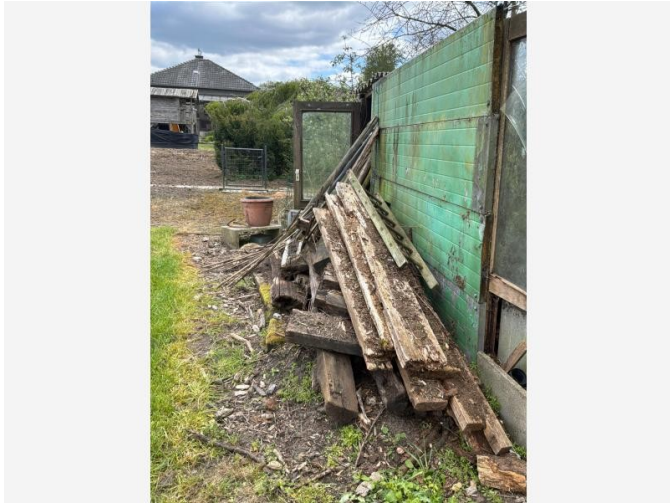
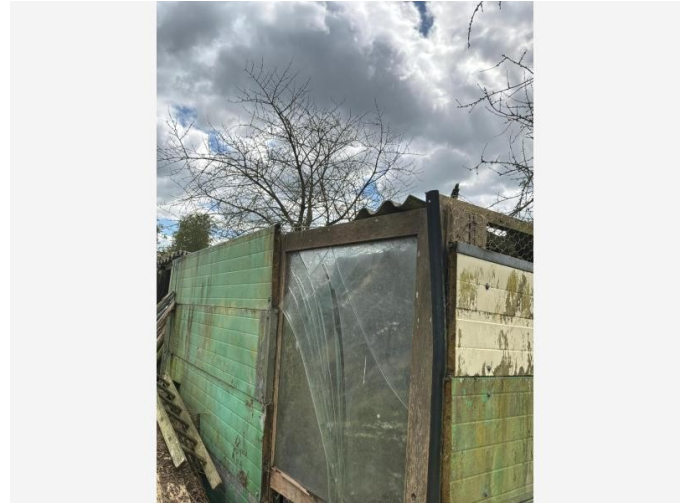
Afspoelend regenwater kan asbestdeeltjes van verweerde asbestcementen dak- of gevelbekleding meenemen naar de bodem. De asbestdeeltjes in de bodem vormen een laag risico: bodempartikels houden de asbestdeeltjes voldoende vast om gezondheidsrisico's te vermijden. Door deze asbesthoudende bodemzone zorgvuldig te beheren, vermijdt u gezondheidsrisico's.
