Asbestinventarisatetest

Meulegoor 33, 2370 Arendonk

Attestnummer : 20260506-000326.000

Uitgegeven op : 06.05.2026

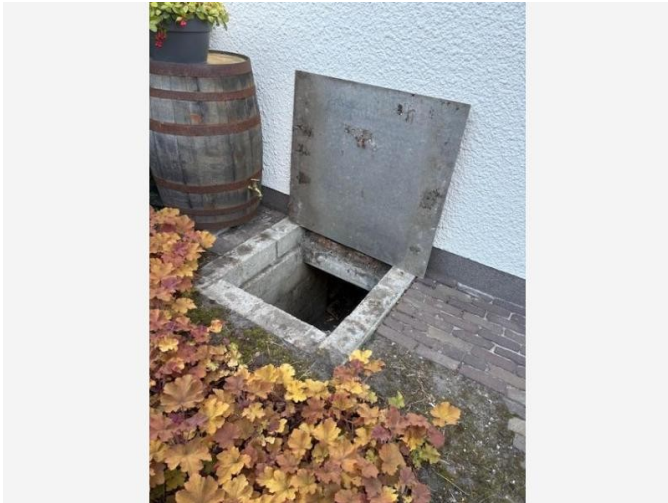
Permanente beperking

Reden: Hoogte minder dan 1,5 meter

Uitleg van de asbestdeskundige: Ruimtes met een hoogte van minder dan 150 cm maken geen deel uit van de te onderzoeken ruimtes in het kader van een niet-destructief asbestinventarisatetest.

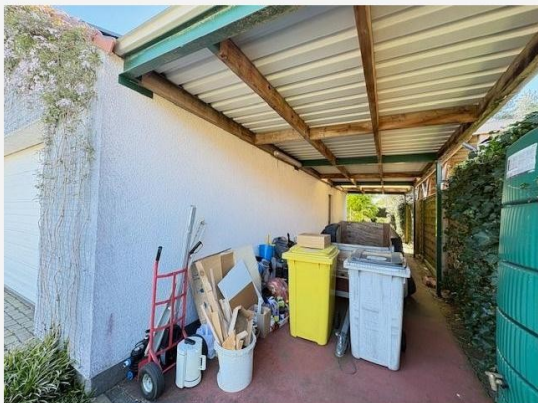
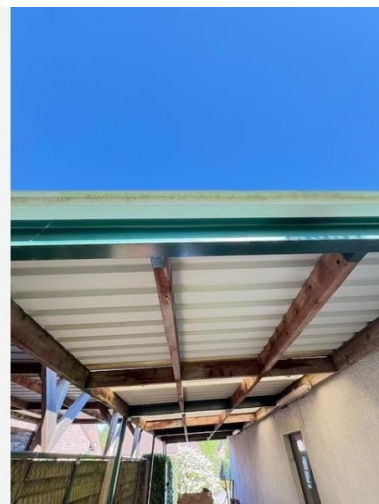
In en aan de carport zijn geen asbestverdachte materialen aanwezig.

| Basis voor advies | De asbestdeskundige beoordeelt het materiaal als niet-asbestverdacht. |

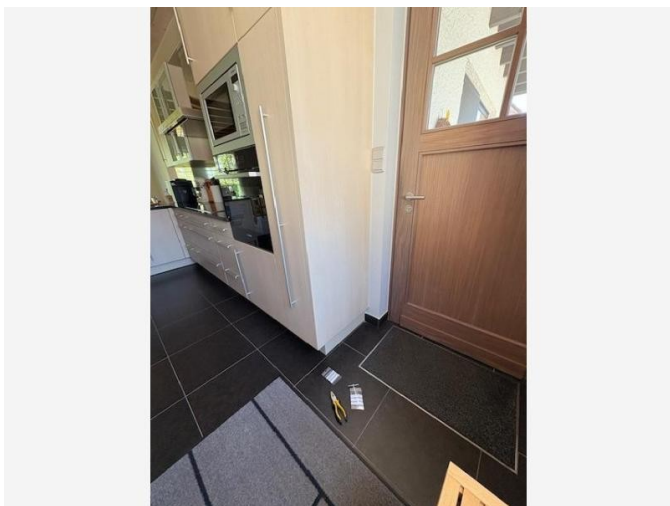
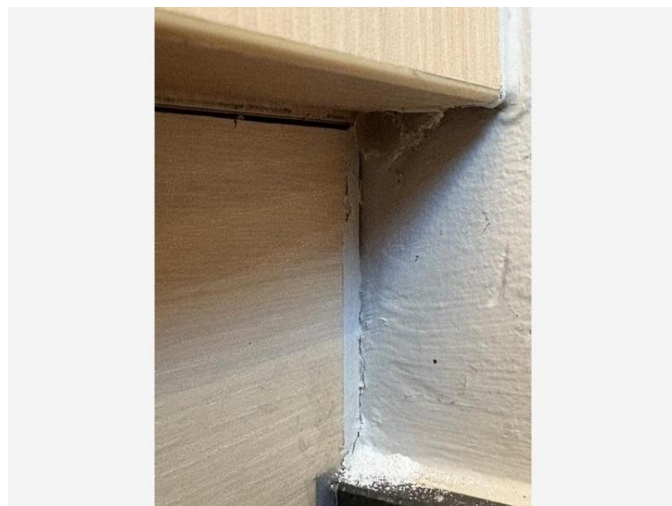
Geen asbest

| # | Type | Referentie | Resultaat |
|---|---|---|---|
| 3.1 | Mengmonster | MM1 | Geen asbest |

| Beschrijving | Pleisterwerk muur keuken/hall/stooklokaal |

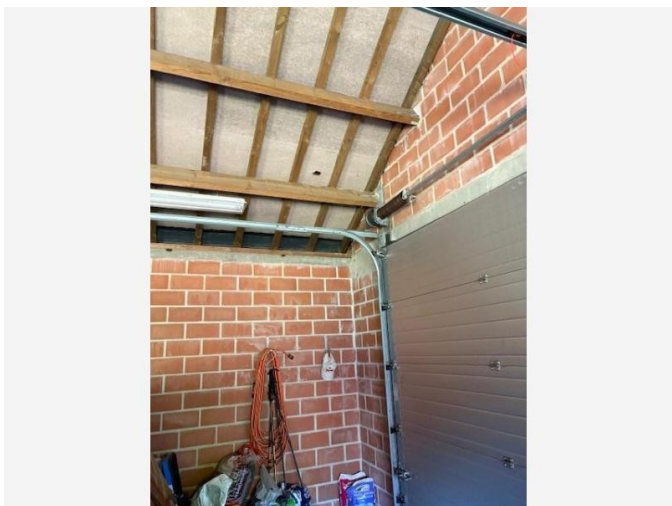
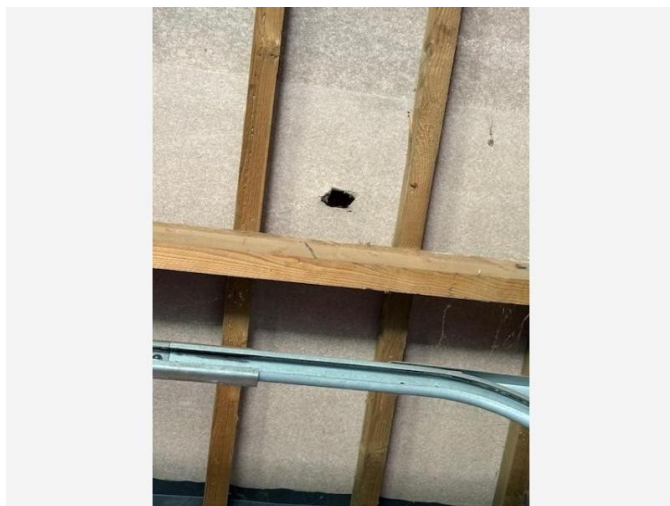
Geen asbest

| # | Type | Referentie | Resultaat |
|---|---|---|---|
| 4.1 | Puntmonster | MM2 | Geen asbest |

| Beschrijving | Onderdak garage (type Menuiserite) |

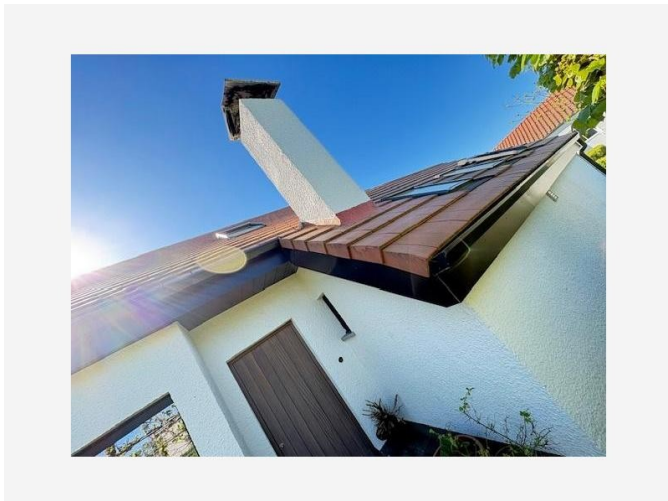
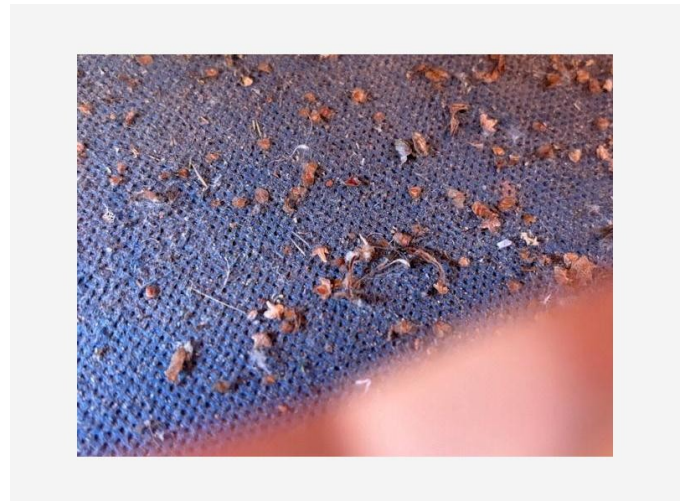
| Beschrijving | Notitie | Terug te vinden op plannen |
|--|---|---|
| Fiche 5: Onderdak hoofgebouw (niet asbestverdacht) | Na het opheffen van enkele pannen is het onderdak zichtbaar, het onderdak is een blauwe kunststofdoek. | - |

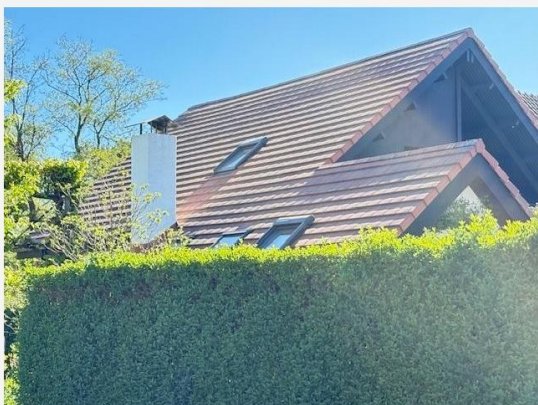
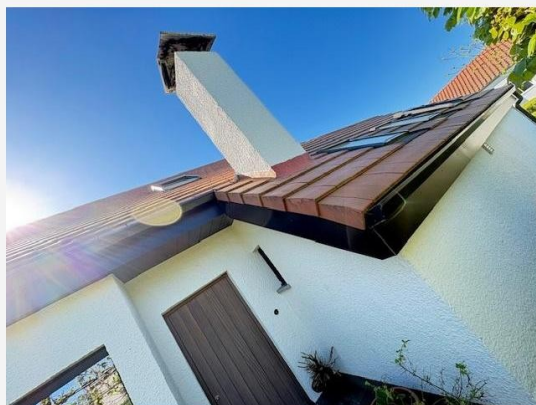
| Beschrijving | Notitie | Terug te vinden op plannen |
|--|---|---|
| Fiche 6: Dakbedekking in dakpannen (niet verdacht) | De dakbedekking is niet-asbestverdacht: het zijn rode gebakken pannen. | - |

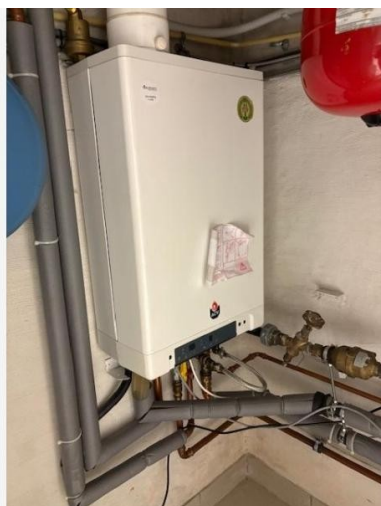
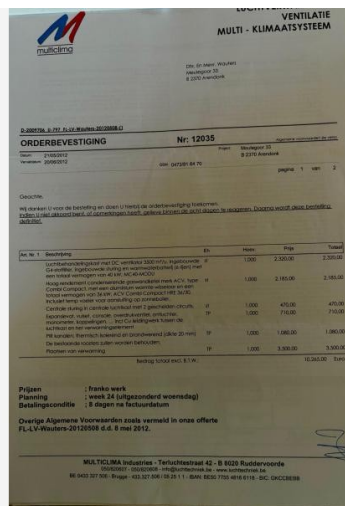
| Beschrijving | Notitie | Terug te vinden op plannen |
|--|---|---|
| Fiche 7: Stookketel/brander | Tijdens onze inspectie hebben we een bouwjaar kunnen achterhalen van de stookketel: 2012, dus niet asbestverdacht. Wij als deskundigen mogen geen toestellen demonteren om verdachte toepassingen op te sporen. | - |

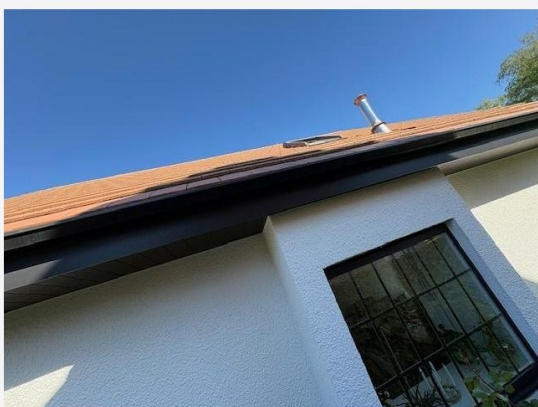
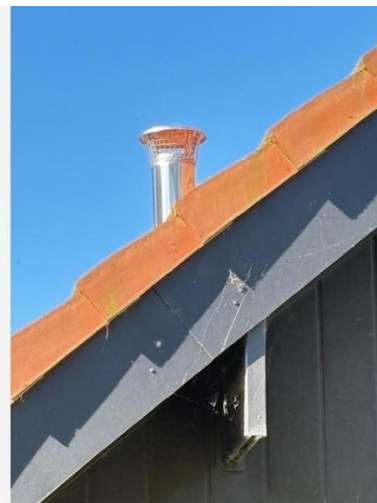
| Beschrijving | Notitie | Terug te vinden op plannen |
|--|---|---|
| Fiche 8: Rookgaskanaal (niet verdacht) | Het rookgaskanaal is niet asbestverdacht. | - |

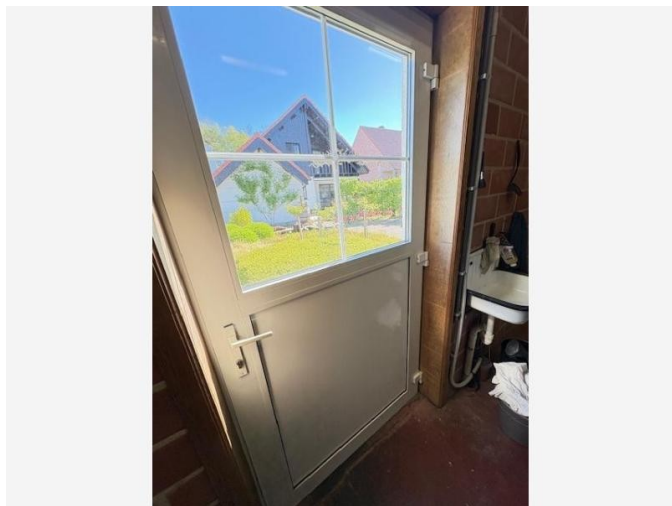
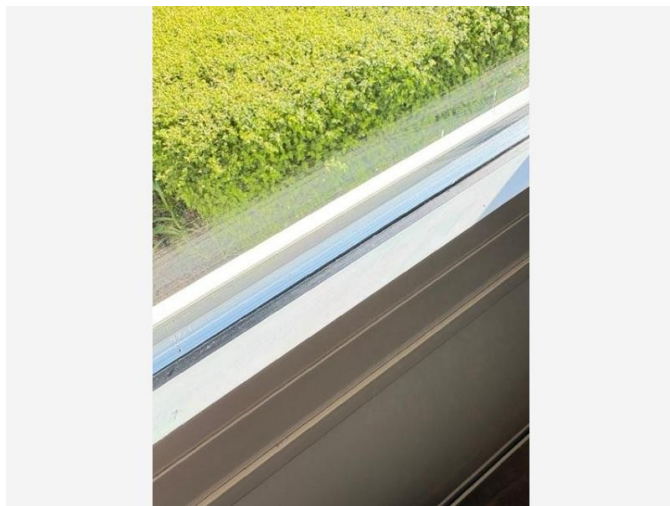
| Beschrijving | Notitie | Terug te vinden op plannen |
|--|--|---|
| Fiche 9: Asbestverdachte mastiek (niet aanwezig) | Er is geen asbestverdacht afdichtingsmateriaal aanwezig aan alle ramen en buitendeuren. De ramen zijn gezet in 2021. | - |

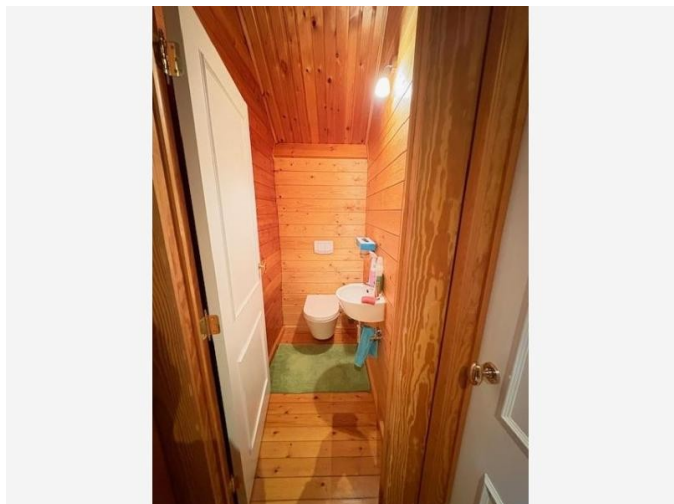
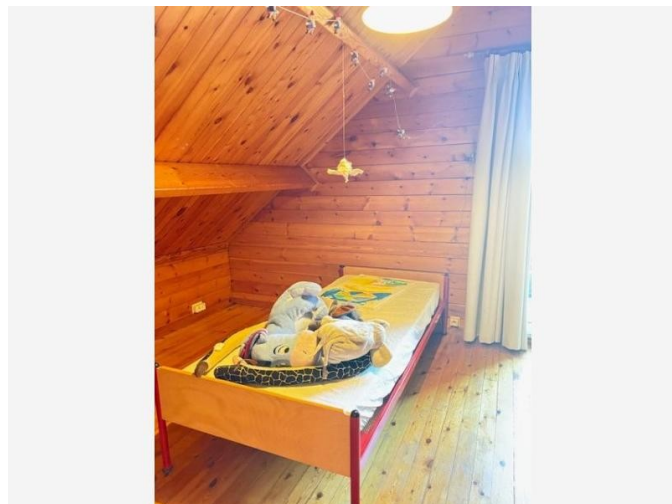
| Beschrijving | Notitie | Terug te vinden op plannen |
|--|--|---|
| Fiche 11: Pleisterwerk plafond (niet aanwezig) | Er is geen plafondpleister aanwezig. Alle plafonds in de gehele woning zijn afgewerkt met houten latjes. | - |
