# Asbestinventarisatetest

Jagershoek 20, 2970 Schilde

Attestnummer : 20260309-000442.000

Uitgegeven op : 09.03.2026

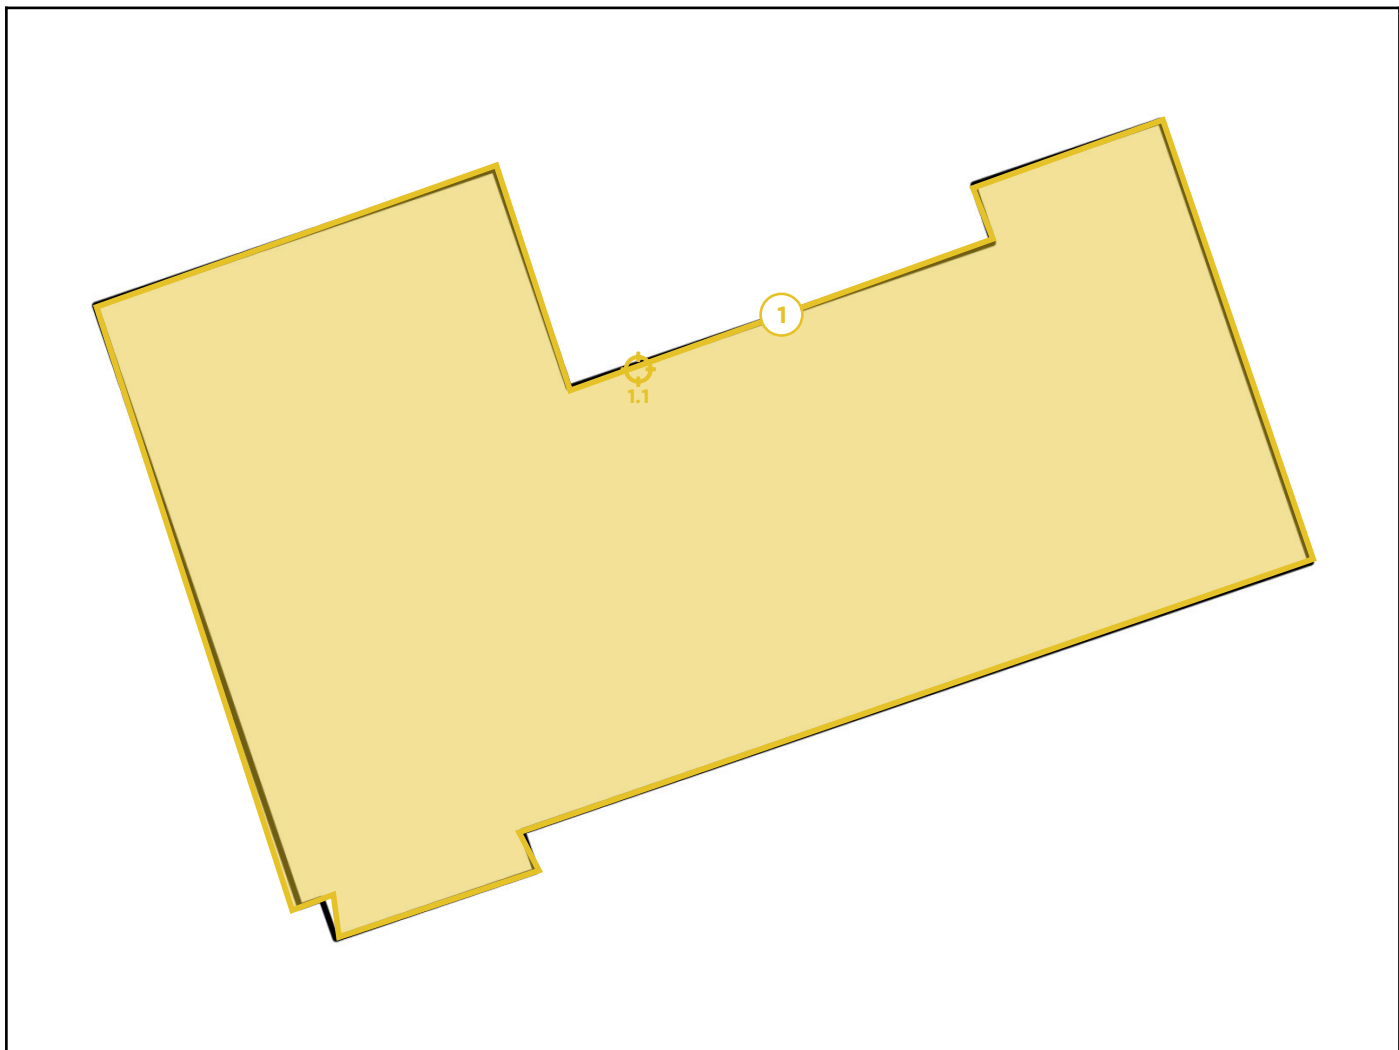
## Plan 1.5: Dak

Beschrijving	Type	Actie
1. Onderdak (type Menuiserite)	Asbestmateriaal	Zorgvuldig beheren
1.1 Code: MM04	Puntmonster	-

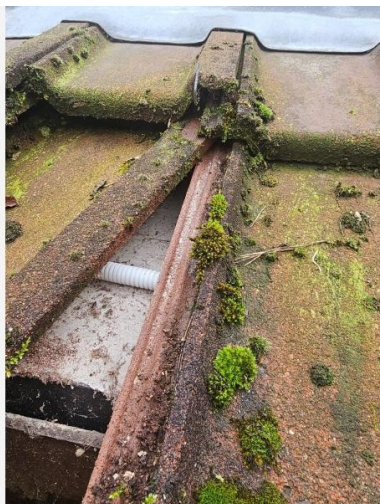
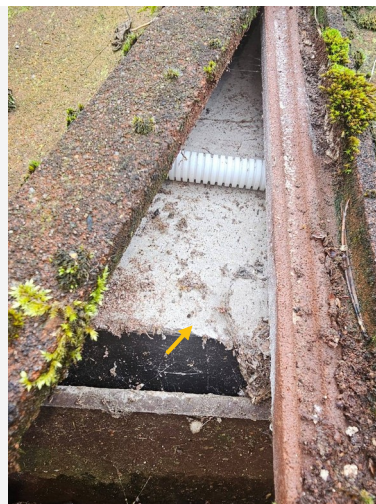
Het asbestmateriaal valt onder de mijlpaal van 2040.

Eindbeoordeling materiaalrisico	Laag materiaalrisico en/of verlaagde kans op vezelvrijgave
---------------------------------	--

Gebondenheid	Categorie 1: hechtgebonden in oorsprong
Asbestsoort (vezeltype)	Alleen chrysotiel
Asbestconcentratie	Laag (< 50%)
Afschermingsgraad van het gehele materiaal	Geheel of deels vrij aan de buitenlucht
Toestand van het materiaal	Licht beschadigd, licht verweerd. Intact calciumsilicaatmateriaal of categorie III 'gebondenheid'

#	Type	Referentie	Resultaat
1.1	Puntmonster	MM04	Chrysotiel

<b>Beschrijving</b>	Onderdak (type Menuiserite)
<b>Omgeving</b>	Binnen
<b>Primaire drager</b>	Schuin dak
<b>Asbestmateriaal</b>	Plaat, paneel, tablet - Type Menuiserite
<b>Bindmiddel van asbestmateriaal</b>	Cement
<b>Gebondenheid op basis van bindmiddel</b>	Hecht
<b>Hoeveelheid (oppervlakte - dikte - aantal)</b>	<ul style="list-style-type: none"><li>• 150,00 m<sup>2</sup> - 0,50 cm - 1 stuk</li></ul>
<b>Totaal volume</b>	0,75 m <sup>3</sup>
<b>Eenvoudig bereikbaar</b>	Nee <ul style="list-style-type: none"><li>• Het asbestmateriaal is bedekt (uitgezonderd laag verf, coating, behang, kunststof, textiel) en het wegnemen van het bedekkende materiaal kan niet zonder het bedekkende materiaal te beschadigen.</li></ul>
<b>Bevestigingswijze</b>	<ul style="list-style-type: none"><li>• Geklemd</li><li>• Genageld, geniet</li></ul>
<b>Identificatiemethode</b>	Een monstername door de asbestdeskundige met laboanalyse door een asbestlabo.

Zorgvuldig beheren

- Zorg voor een veilig beheer. Vermijd het beschadigen van het asbestmateriaal. Controleer de toestand jaarlijks op wijzigingen.

- Eenvoudige handelingen: mag via doe-het-zelf of door werknemer(s) met opleidingsattest eenvoudige handelingen  
Deze toepassing mag door een aannemer die over een opleidingsattest eenvoudige handelingen beschikt of door een particulier (doe-het-zelver), verwijderd worden indien er geen verhoogd risico op vrijgave van asbestvezels (max. concentratie 0,01 vezels/cm<sup>3</sup> - CODEX Art. VI.3-54) ontstaat en de toepassing voorafgaand wordt gefixeerd/bevochtigd. De individuele elementen moeten zonder machinale werktuigen (boormachine, slijpschijf, hogedrukreiniger) en zonder breken of gooien een voor een losgemaakt worden en dubbel en luchtdicht verpakt afgevoerd worden naar een erkend afvalpunt (recyclagepark). Daar moeten ze voorzichtig in de container voor asbestafval worden gelegd. Op het recyclagepark worden uitsluitend hechtgebonden asbestmaterialen aanvaard. Niet-hechtgebonden asbestmaterialen kunnen enkel bij een erkend asbestverwijderaar of asbestafvalverwerker worden aangeboden.

- Eenvoudige handelingen: enkel door erkend asbestverwijderaar  
Indien bovenstaande criteria worden overschreden:

Deze toepassing kan enkel door een erkende asbestverwijderaar verwijderd worden omdat er hier automatisch een verhoogd risico op vrijgave van asbestvezels (max. concentratie 0,01 vezels/cm<sup>3</sup> - CODEX - Art. VI.3-54) ontstaat. (Bron: VLAREM II: 6.4.0.1 par1, par2 en par3). Een erkend asbestverwijderaar moet ingeschakeld worden voor deze toepassingen die niet (kunnen) worden verwijderd door de couveuzemethode, door hermetische zone of door de materialen beschreven in Vlarem II, art. 6.4.0.1 par2. (Bron: Leidraad bij het Inspectieprotocol)

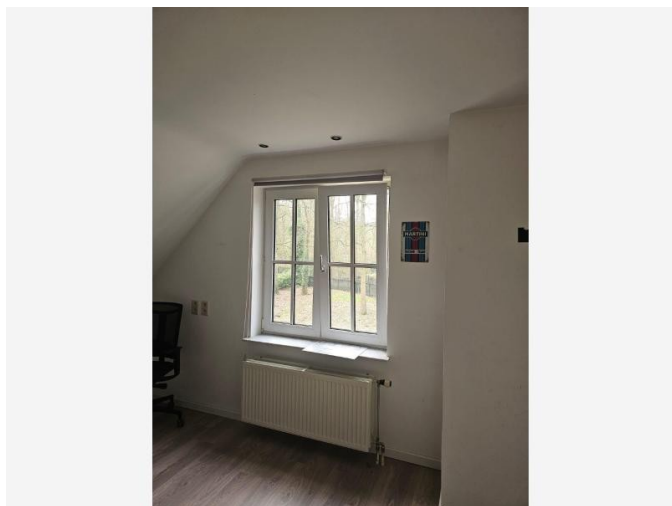
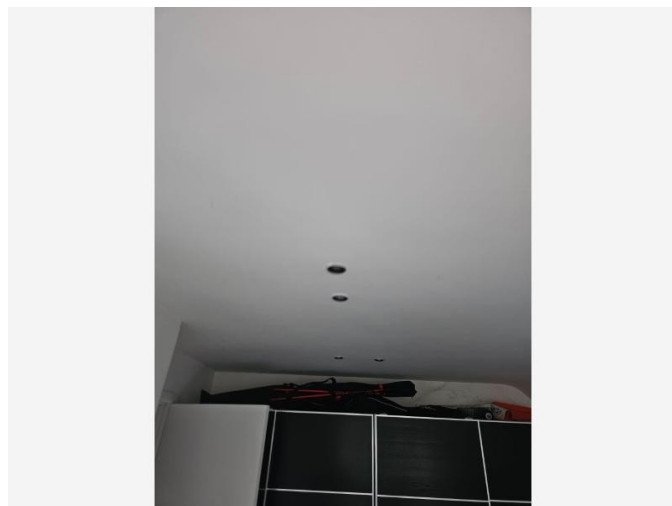
### Informatie over een materiaal dat de asbestdeskundige niet kan waarnemen of vaststellen

Basis voor advies	Beoordeling op basis van expertise met een vaststelling door de asbestdeskundige.
-------------------	---

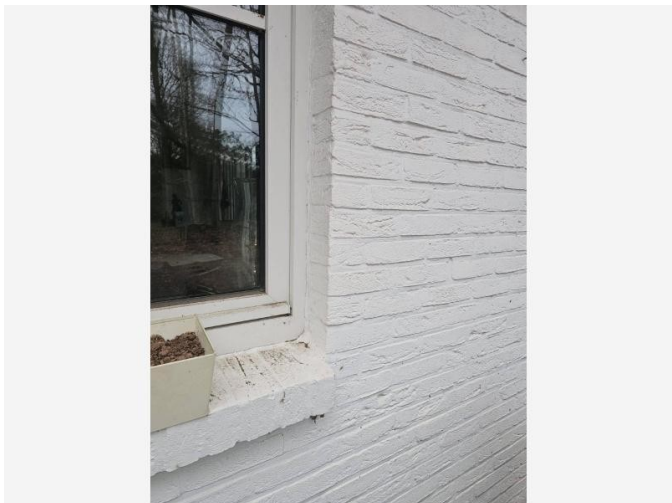
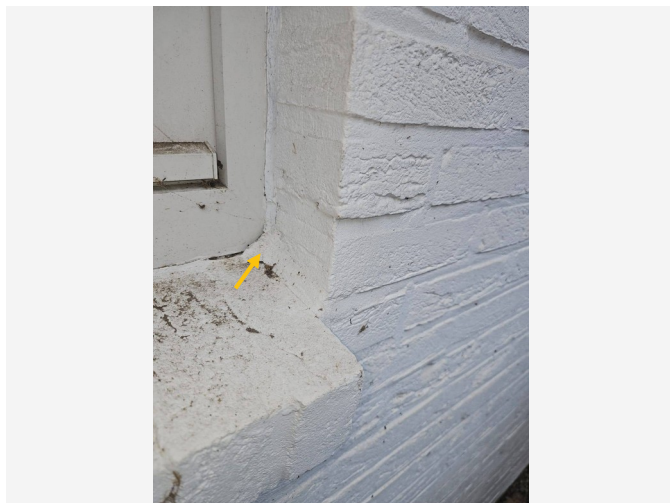
## Fiche 3: Mastiek/silicone: schrijnwerk-metselwerk - ramen en deuren

Geen asbest

#	Type	Referentie	Resultaat
3.1	Puntmonster	MM05	Geen asbest

<b>Beschrijving</b>	Mastiek/silicone: schrijnwerk-metselwerk - ramen en deuren
<b>Omgeving</b>	Buiten
<b>Primaire drager</b>	Wandopening verticaal (raam, deur, ...)
<b>Bindmiddel van materiaal</b>	Kitten, mastiek, pasta
<b>Gebondenheid op basis van bindmiddel</b>	Hecht
<b>Hoeveelheid (gewicht - aantal)</b>	<ul style="list-style-type: none"><li>• 1,00 kg - 1 stuk</li></ul>
<b>Totaal gewicht</b>	1,00 kg
<b>Identificatiemethode</b>	Een monstername door de asbestdeskundige met laboanalyse door een asbestlabo.
<b>Destructieve handeling voor identificatie</b>	Nee
<b>Opmerking</b>	Betreft alle ramen en deuren.

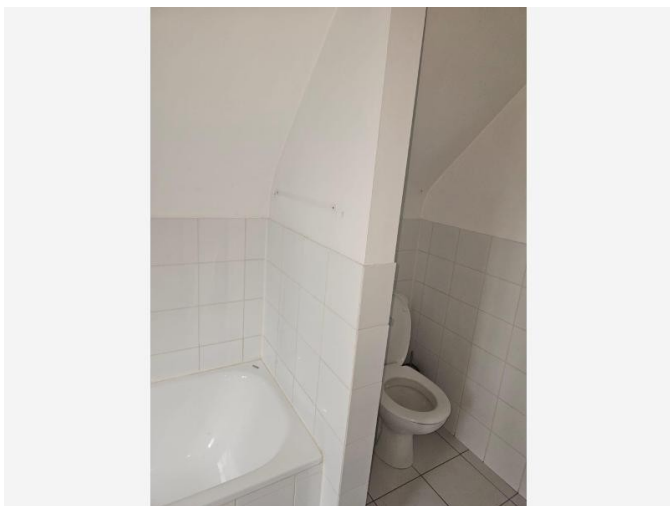
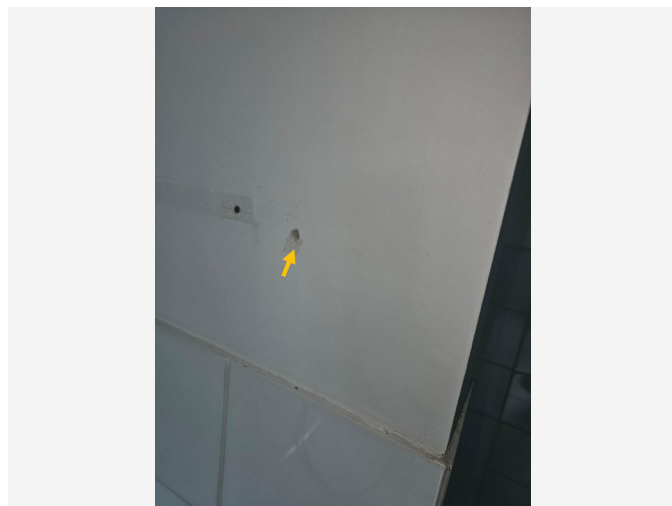
## Fiche 4: Pleisterwerk wanden

Geen asbest

#	Type	Referentie	Resultaat
4.1	Mengmonster	MM01	Geen asbest

<b>Beschrijving</b>	Pleisterwerk wanden
<b>Omgeving</b>	Binnen
<b>Primaire drager</b>	Binnenwand
<b>Bindmiddel van materiaal</b>	Gips - kalk
<b>Gebondenheid op basis van bindmiddel</b>	Niet-hechtgebonden
<b>Hoeveelheid (oppervlakte - dikte - aantal)</b>	• 550,00 m <sup>2</sup> - 0,50 cm - 1 stuk
<b>Totaal volume</b>	2,75 m <sup>3</sup>
<b>Identificatiemethode</b>	Een monstername door de asbestdeskundige met laboanalyse door een asbestlabo.
<b>Destructieve handeling voor identificatie</b>	Nee
<b>Opmerking</b>	De hoeveelheid is een zo nauwkeurig mogelijke opmeting, waar evenwel kleine afwijkingen op mogelijk zijn. In de gevallen waar dit praktisch mogelijk is, wordt staalname uitgevoerd conform het inspectieprotocol: in een droge ruimte zoals een slaapkamer of een leefruimte, in een verwarmde natte ruimte zoals een keuken of badkamer, in een traphal en in een stookruimte.

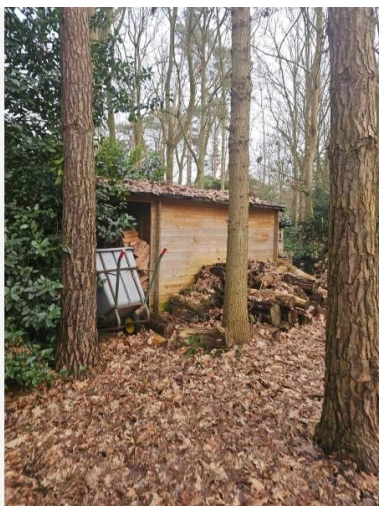
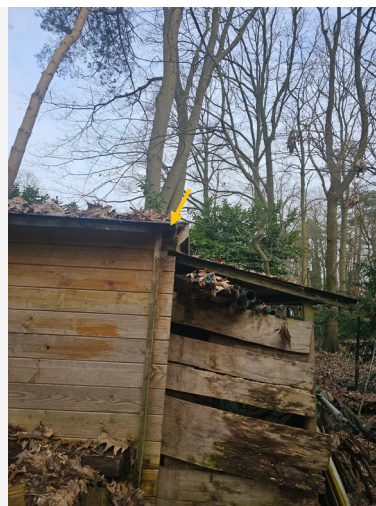
Geen asbest

#	Type	Referentie	Resultaat
5.1	Puntmonster	MM03	Geen asbest

<b>Beschrijving</b>	Tuinhuis: Roofing dakbedekking
<b>Omgeving</b>	Buiten
<b>Primaire drager</b>	Plat dak
<b>Bindmiddel van materiaal</b>	Bitumen (roofing, teer, asfalt)
<b>Gebondenheid op basis van bindmiddel</b>	Hecht
<b>Hoeveelheid (oppervlakte - aantal)</b>	• 8,00 m <sup>2</sup> - 1 stuk
<b>Totale oppervlakte</b>	8,00 m <sup>2</sup>
<b>Identificatiemethode</b>	Een monstername door de asbestdeskundige met laboanalyse door een asbestlabo.
<b>Destructieve handeling voor identificatie</b>	Nee
<b>Opmerking</b>	<p>De hoeveelheid is een zo nauwkeurig mogelijke opmeting, waar evenwel kleine afwijkingen op mogelijk zijn.</p> <p>Controle en staalname van eventuele onderliggende lagen is enkel mogelijk mits uitbreiding naar een aanvullend destructief onderzoek.</p>

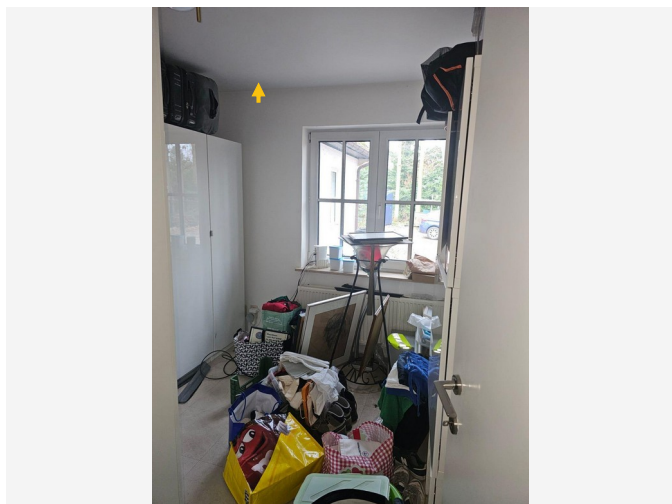
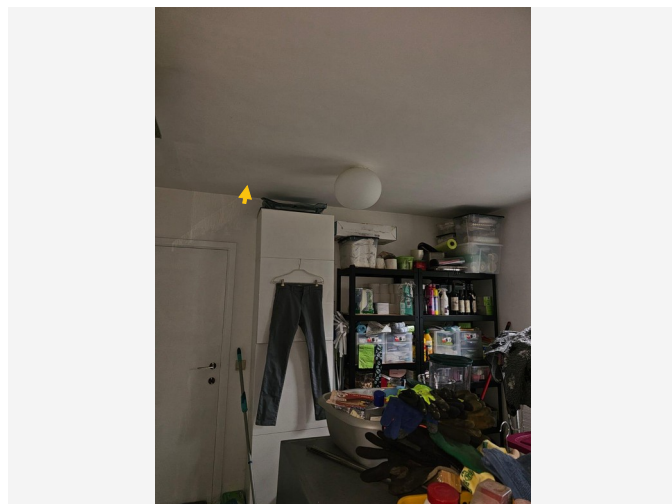
Geen asbest

#	Type	Referentie	Resultaat
6.1	Mengmonster	MM02	Geen asbest

<b>Beschrijving</b>	Pleisterwerk plafonds
<b>Omgeving</b>	Binnen
<b>Primaire drager</b>	Plafond
<b>Bindmiddel van materiaal</b>	Gips - kalk
<b>Gebondenheid op basis van bindmiddel</b>	Niet-hechtgebonden
<b>Hoeveelheid (oppervlakte - dikte - aantal)</b>	• 250,00 m <sup>2</sup> - 0,50 cm - 1 stuk
<b>Totaal volume</b>	1,25 m <sup>3</sup>
<b>Identificatiemethode</b>	Een monstername door de asbestdeskundige met laboanalyse door een asbestlabo.
<b>Destructieve handeling voor identificatie</b>	Nee
<b>Opmerking</b>	De hoeveelheid is een zo nauwkeurig mogelijke opmeting, waar evenwel kleine afwijkingen op mogelijk zijn. In de gevallen waar dit praktisch mogelijk is, wordt staalname uitgevoerd conform het inspectieprotocol: in een droge ruimte zoals een slaapkamer of een leefruimte, in een verwarmde natte ruimte zoals een keuken of badkamer, in een traphal en in een stookruimte.
