Asbestinventarisatattest

Hellekouterweg 12, 3090 Overijse

Attestnummer : 20260510-000195.000

Uitgegeven op : 10.05.2026

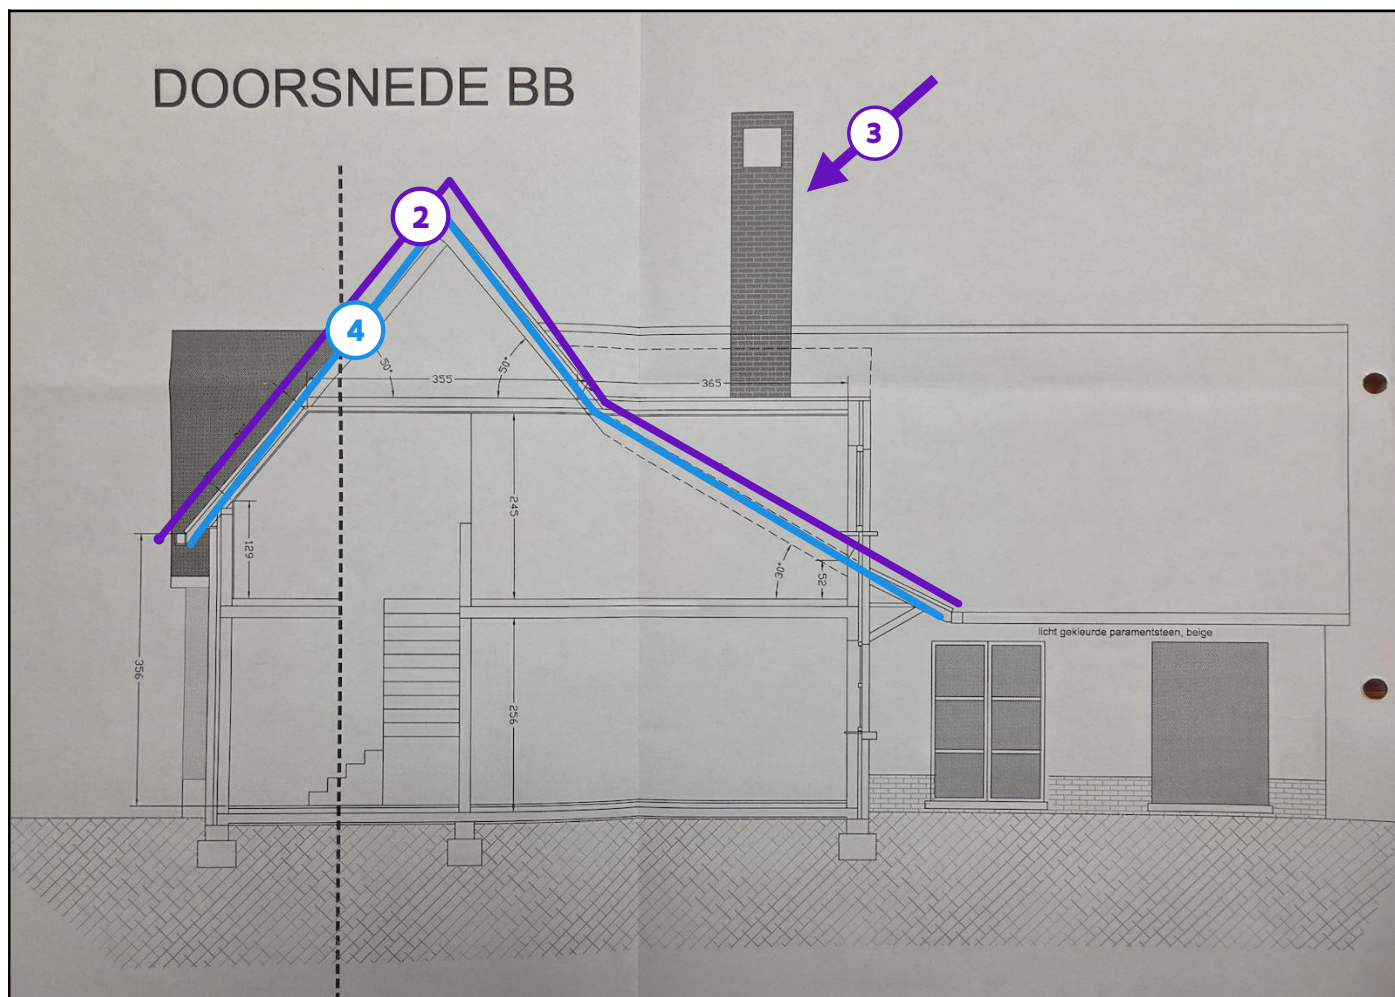
Plan 1.1: DAKPLAN

Beschrijving	Type	Actie
2. DAKAFWERKING	Beperking	-
3. Binnenkant schouw	Beperking	-
4. Pleisterwerk plafond	Geen asbest	-

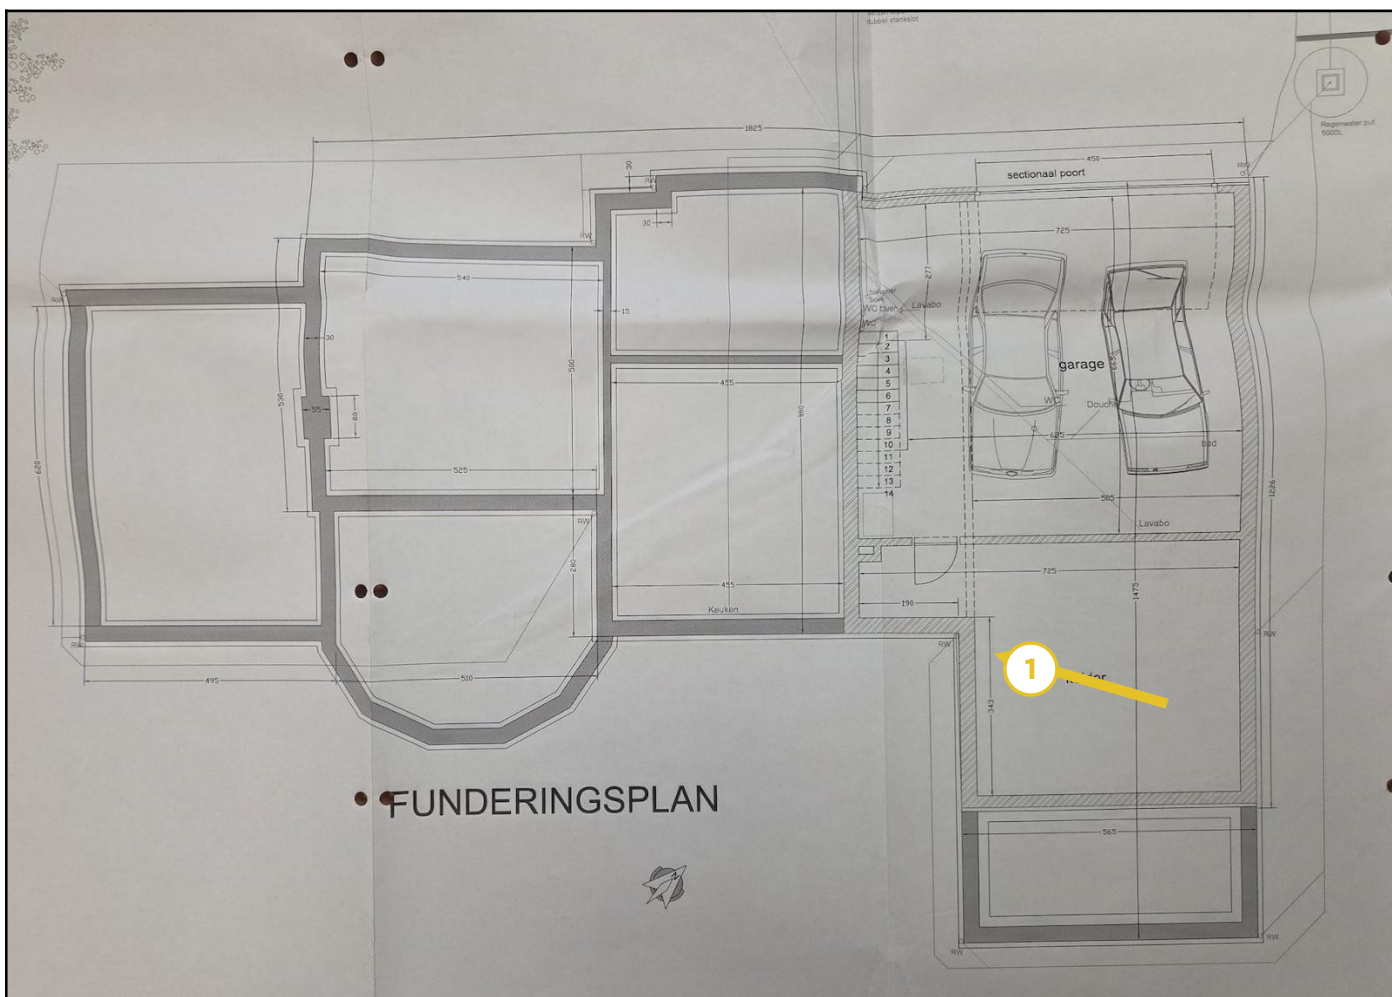
Plan 1.2: KELDER VERDIEP

Beschrijving	Type	Actie
1. Bakeliet	Asbestmateriaal	Zorgvuldig beheren

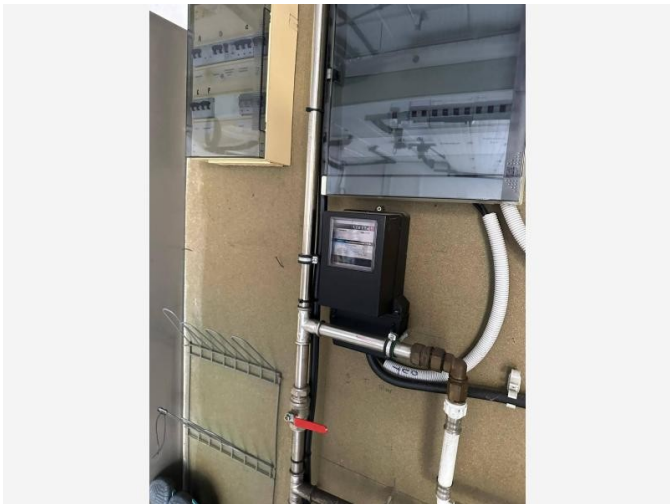
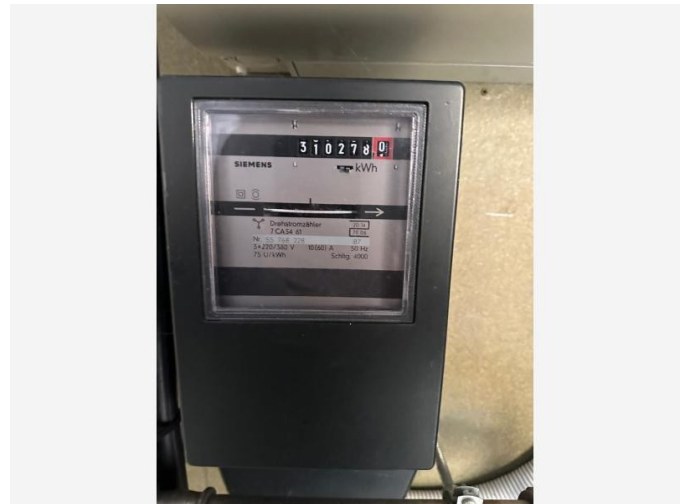
Het asbestmateriaal valt onder de mijlpaal van 2040.

Eindbeoordeling materiaalrisico	Laag materiaalrisico en/of verlaagde kans op vezelvrijgave
---------------------------------	--

Gebondenheid	Categorie 1: hechtgebonden in oorsprong
Asbestsoort (vezeltype)	Crocidoliet aanwezig
Asbestconcentratie	Laag (< 50%)
Afschermingsgraad van het gehele materiaal	Geheel of deels vrij aan de binnenlucht, maar geen contact met binnenluchtstromen
Toestand van het materiaal	Onbeschadigd, niet verweerd

Beschrijving	Bakeliet
Omgeving	Binnen
Primaire drager	Communicatie en elektrische infrastructuur en uitrusting
Asbestmateriaal	Plaat, paneel, tablet - Type Bakeliet
Bindmiddel van asbestmateriaal	Kunststof of -hars
Gebondenheid op basis van bindmiddel	Hecht
Hoeveelheid (oppervlakte - dikte - aantal)	• 0,05 m ² - 1,00 cm - 1 stuk
Totaal volume	< 0,001 m ³
Eenvoudig bereikbaar	Ja
Bevestigingswijze	• Geschroefd
Identificatiemethode	De asbestdeskundige beoordeelt het materiaal als asbestverdacht en dus asbesthoudend, en dit zonder monstername. Motivatie: De monstername brengt andere schade aan dan schade die inherent is aan de monstername.
Destructieve handeling voor identificatie	Nee
Opmerking	Hoeveelheden zijn slechts een ruwe schatting en mogen niet gebruikt worden voor de opmaak van verwijderingsoffertes.

- Zorg voor een veilig beheer. Vermijd het beschadigen van het asbestmateriaal. Controleer de toestand jaarlijks op wijzigingen.
- Voer bijkomende staalname(s) uit.

- Eenvoudige handelingen: mag via doe-het-zelf of door werknemer(s) met opleidingsattest eenvoudige handelingen
De toepassing kan in zijn geheel verwijderd worden zonder verdere beschadiging.

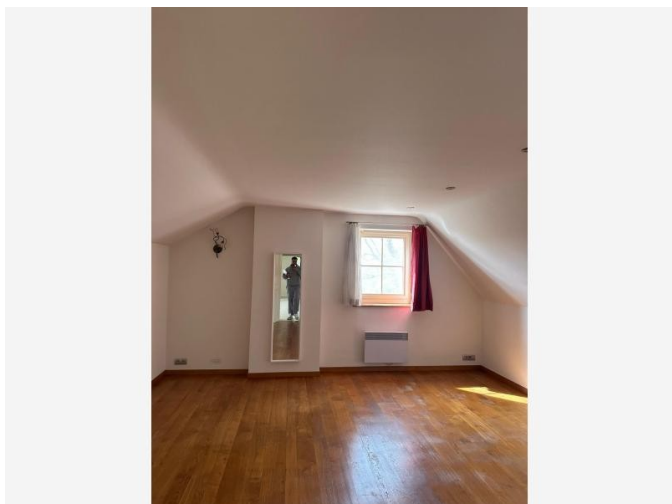
Situeringfoto

Permanente beperking

Reden: Het onderzoek kan niet uitgevoerd worden binnen de bepalingen van de Welzijnswet

Uitleg van de asbestdeskundige: EVENTUEEL ONDERDKAPLATEN AANWEZIG. BIJ AFBRAAK HIEROP LETTEN.

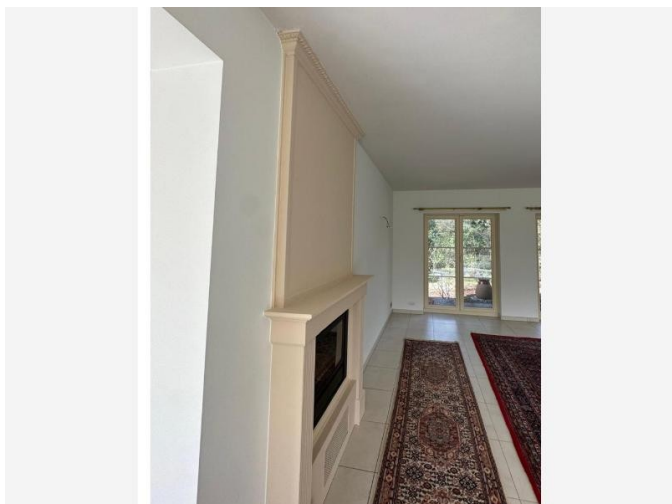
Situeringfoto

Tijdelijke beperking

Reden: Het te onderzoeken materiaal situeert zich hoger dan 3,50 m te rekenen vanaf een veilige ondergrond

Uitleg van de asbestdeskundige: Binnenkant van de schouw kan niet worden onderzocht wegens het feit dat dit zich op een afstand hoger dan 3,5m t.o.v. een vaste ondergrond bevindt. Verder is de schouw ook ingesloten.

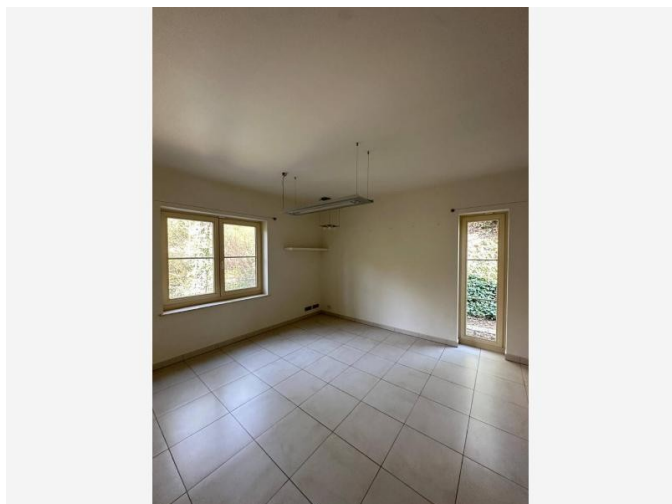
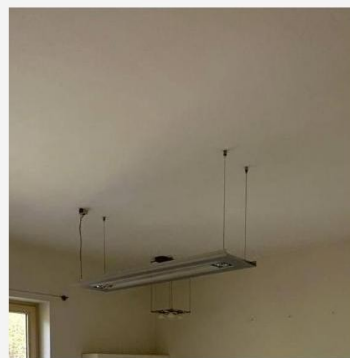
Fiche 4: Pleisterwerk plafond

Geen asbest

#	Type	Referentie	Resultaat
4.1	Mengmonster	Pleisterwerk plafond	Geen asbest

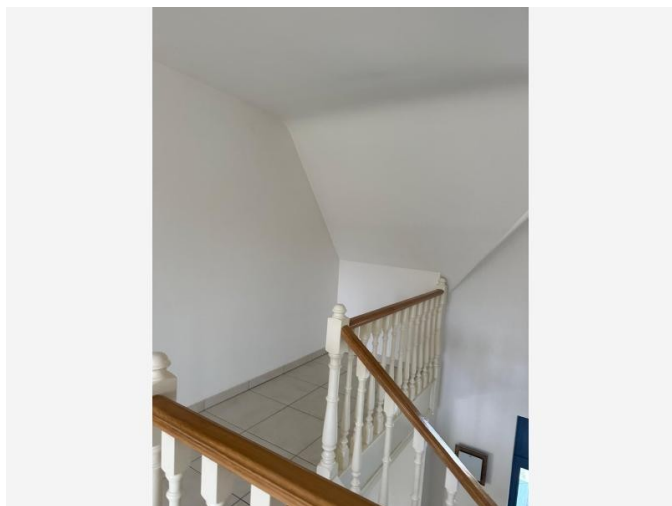
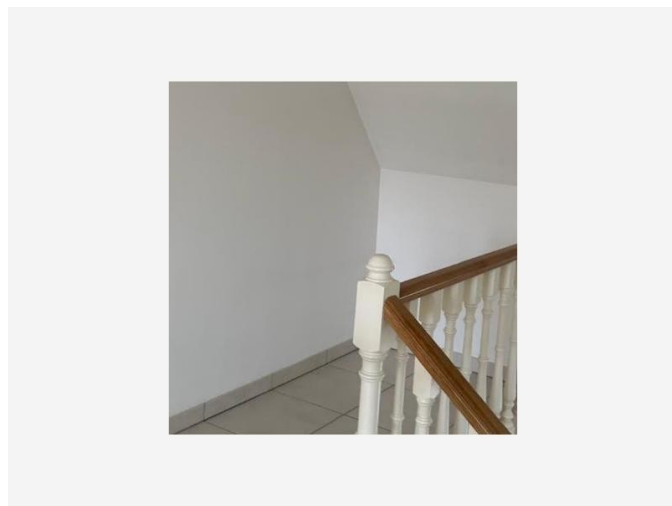
Fiche 5: Pleisterwerk muur

Geen asbest

#	Type	Referentie	Resultaat
5.1	Mengmonster	MM01 Pleisterwerk muur	Geen asbest
