# Asbestinventarisatetest

Franslaan 160/0701, 8620 Nieuwpoort

Attestnummer : 20260505-000365.000

## Zone 1: Hoofdgebouw - Appartementengebouw

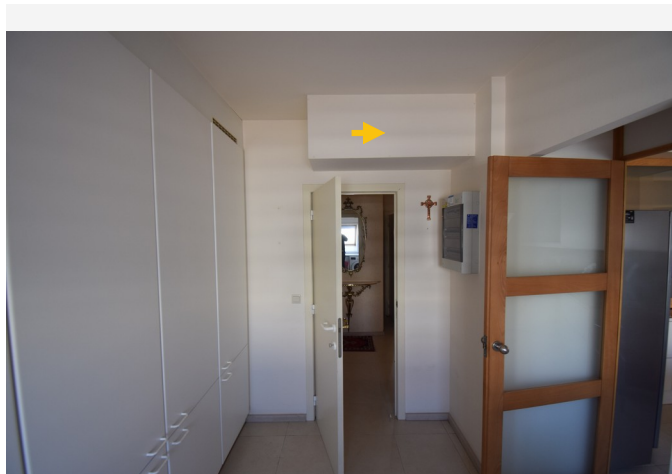
# Fiche 1: Kokers (Achterliggende lagen) - Hal & bijkeuken

Kokers aanwezig in hal & bijkeuken. Dit is houtvezel. Bijgevolg kokers zelf niet-asbestverdacht. Maar geen destructief onderzoek naar achterliggende lagen, conform opdracht.

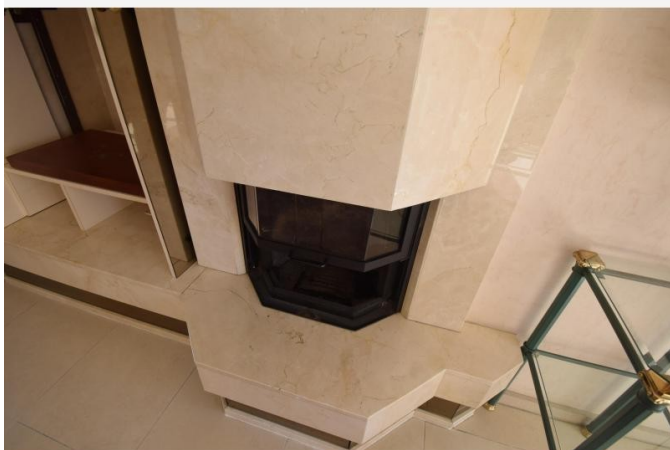
Geen destructief onderzoek in toestellen zelf naar eventuele asbestverdachte materialen/rookgaskanalen/etc.

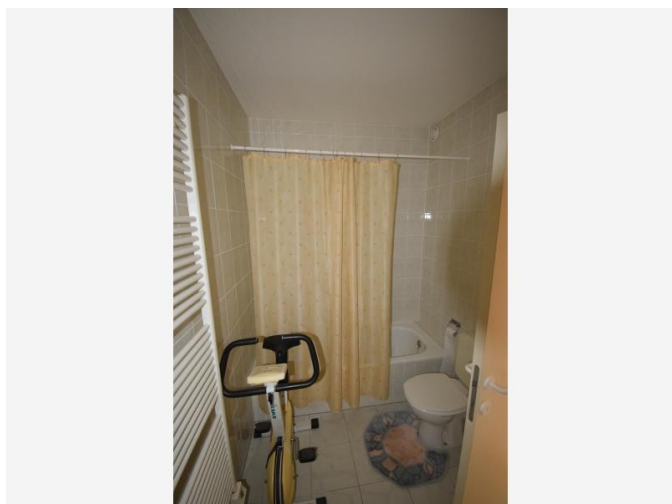
## Fiche 3: Onderliggende lagen (Badkamer/keuken/WC/etc)

Geen onderzoek gepleegd naar eventuele verdachte onderliggende (lijm)lagen, daar niet-verdachte tegels/muurbekledingen/plinten/wandbekledingen/tapijtvloeren/etc intact waren op het bezoek (Conform opdracht). Als u oudere lijmlagen of verdachte onderliggende lagen tegenkomt, laat dan eerst een staal uitvoeren alvorens eventuele werken verder te zetten.

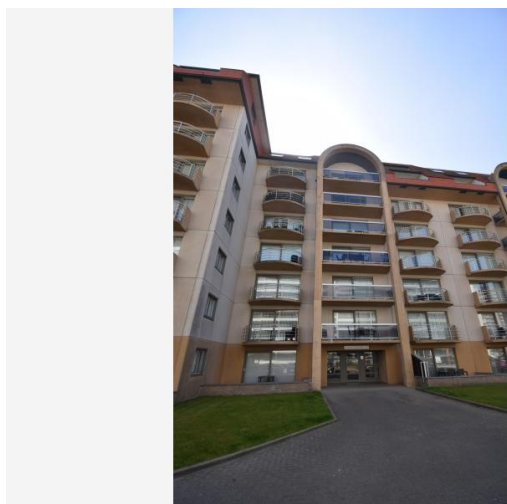
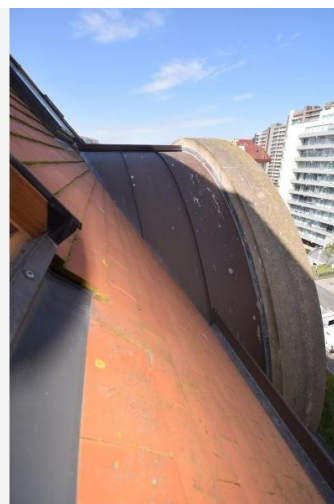
## Fiche 4: Gemeenschappelijke delen - Appartementsgebouw (Zoals onderdak)

Verscheidene elementen betreffende het appartementsgebouw kunnen asbestverdacht zijn (Zoals bv. gevel/dakbedekking/ventilatiekanalen achter roosters in badkamers & WC/rookgaskanalen/onderdakplaten/etc). Deze behoren echter toe tot de gemene delen van het gebouw en zullen verder geïnspecteerd/bestaald moeten worden voor het attest gemeenschappelijke delen (In voege tegen 2027).

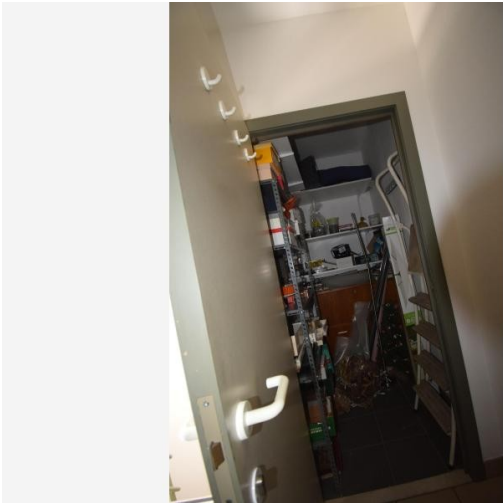
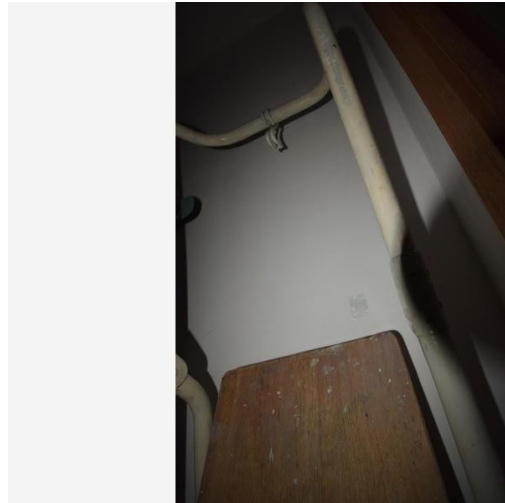
## Fiche 5: Pleisterwerk - Muren (Berging op hal)

Geen asbest

| Opmerking | Aparte ruimte op gemene hal (V7). |

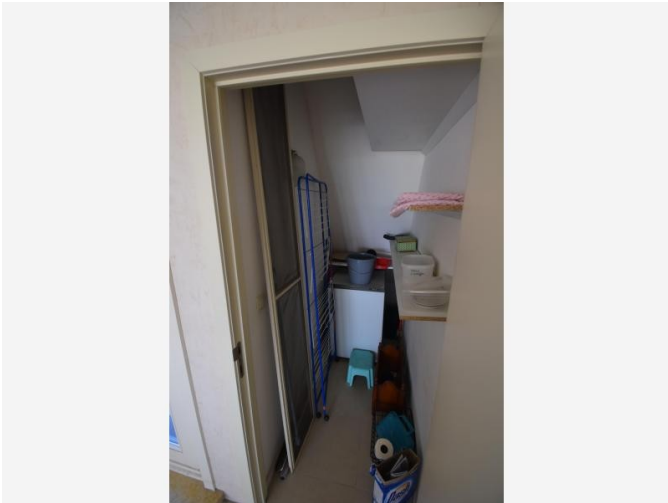
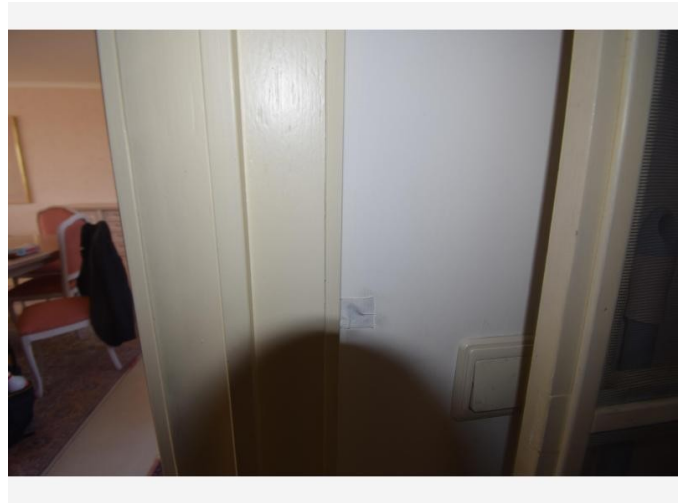
## Fiche 6: Pleisterwerk - Muren (Appartement)

Geen asbest

| Opmerking | <p>--&gt; Stalen werden genomen op volgende plaatsen:</p> <ul style="list-style-type: none"><li>- Natte ruimte (Keuken).</li><li>- Droge ruimte (Berging &amp; hal).</li></ul> <p>--&gt; Er konden geen stalen genomen worden op volgende plaatsen:</p> <ul style="list-style-type: none"><li>- Stookruimte (Reden: Decentrale verwarming aanwezig in dit appartement).</li><li>- Traphal (Reden: Geen individuele traphal aanwezig in appartement zelf).</li></ul> <p>(Verscheidene voorzetwanden in tegels/gypoc/etc. Hier geen destructief onderzoek naar onderliggende lagen, conform opdracht).</p> |

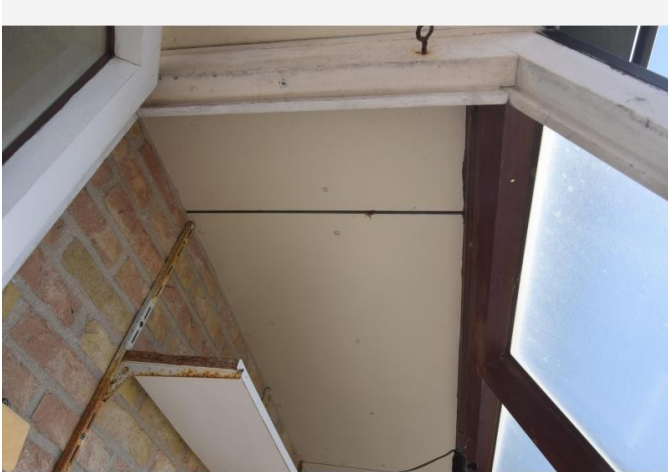
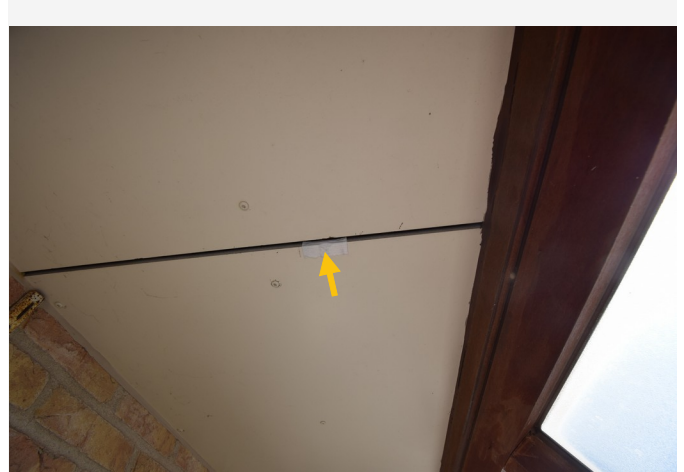
Geen asbest

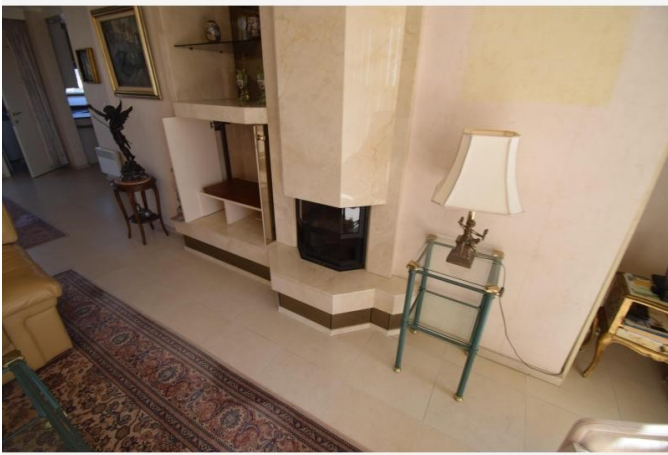
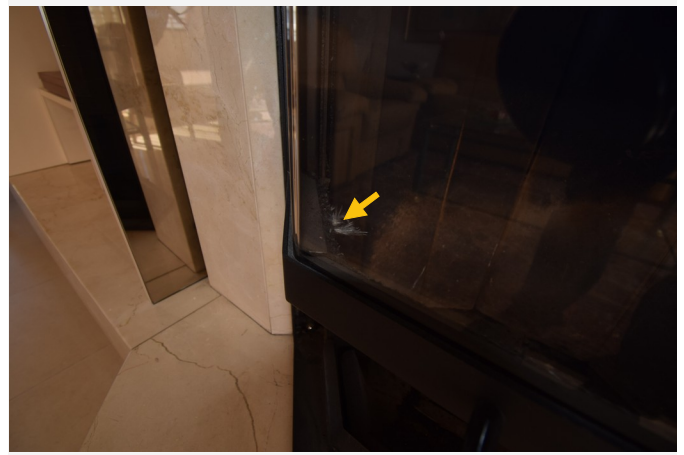
## Fiche 8: Koord in kachel - Woonkamer

Geen asbest

| Opmerking | Geen destructief onderzoek in kachel/schouw zelf naar eventuele asbestverdachte materialen/rookgaskanalen. |

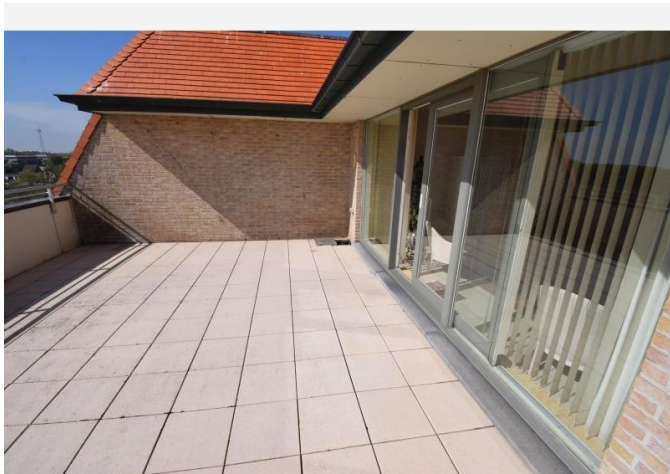
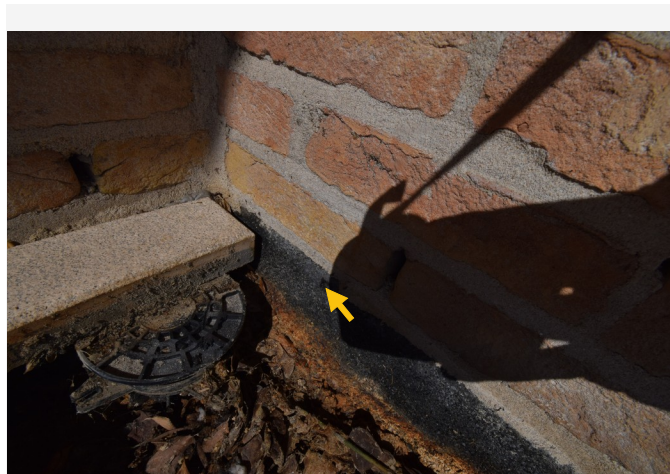
## Fiche 9: Roofing/bitumen - Onder terrastegels (Toplaag)

Geen asbest

| Opmerking | Geen destructief onderzoek naar eventuele oudere verdachte onderliggende lagen, wegens het niet-destructief karakter van ons onderzoek (Conform de opdracht). |

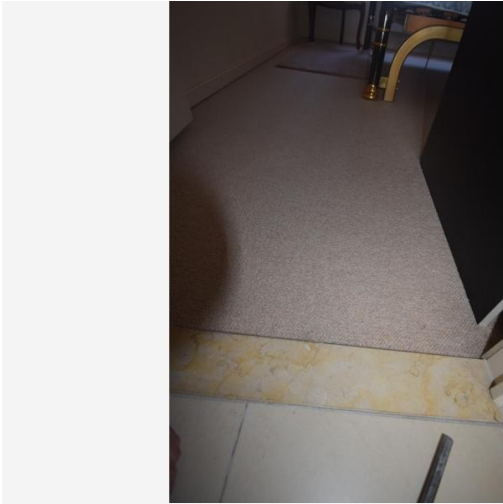
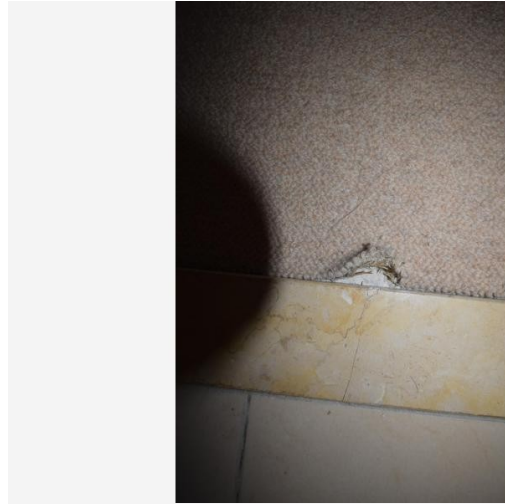
## Fiche 10: Cementlaag met lijm - Vloer slaapkamer 3 aan dorpel (steekproef)

Geen asbest

| Opmerking | <p>Het tapijt zelf is niet-asbestverdacht (Jute). Geen destructief onderzoek gepleegd naar eventuele verdachte onderliggende (lijm)lagen, daar tapijtvloeren intact waren op het bezoek (Zoals in slaapkamers) (Conform opdracht). Als u oudere lijm of verdachte onderliggende lagen tegenkomt, laat dan eerst een staal uitvoeren alvorens eventuele werken verder te zetten.</p> <p>Wel steekproef kunnen doen aan 1 dorpel waar tapijt klein beetje losging, maar dus op alle andere plaatsen niets losgemaakt of destructief onderzoek gepleegd, conform opdracht. Laat bijkomende stalen of onderzoek voeren bij eventuele toekomstige werken.</p> |

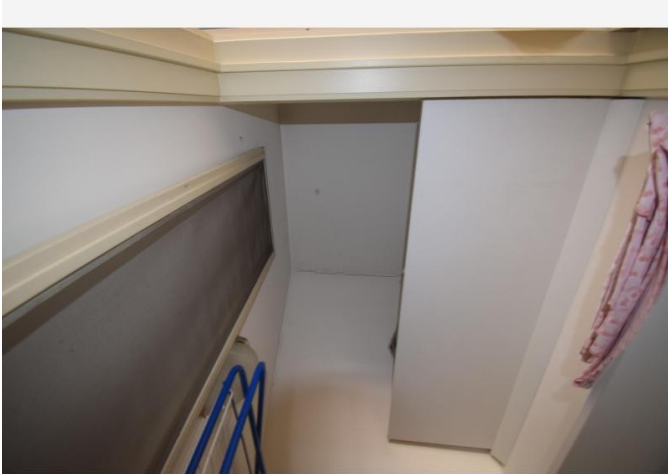
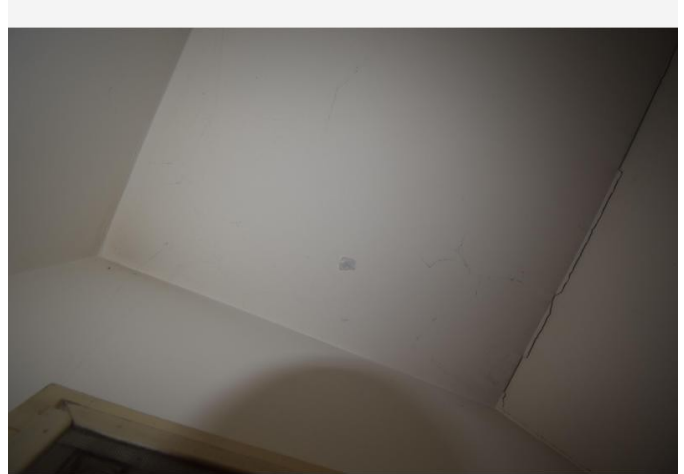
Geen asbest

| Opmerking | <p>--&gt; Stalen werden genomen op volgende plaatsen:</p> <ul style="list-style-type: none"> <li>- Natte ruimte (Badkamer &amp; bijkeuken).</li> <li>- Droge ruimte (Berging).</li> </ul> <p>--&gt; Er konden geen stalen genomen worden op volgende plaatsen:</p> <ul style="list-style-type: none"> <li>- Stookruimte (Reden: Decentrale verwarming in appartement aanwezig).</li> <li>- Traphal (Reden: Geen individuele traphal aanwezig in appartement zelf).</li> </ul> <p>(In keuken verlaagd plafond in houtvezel. Hier geen destructief onderzoek naar onderliggende lagen, conform opdracht).</p> |

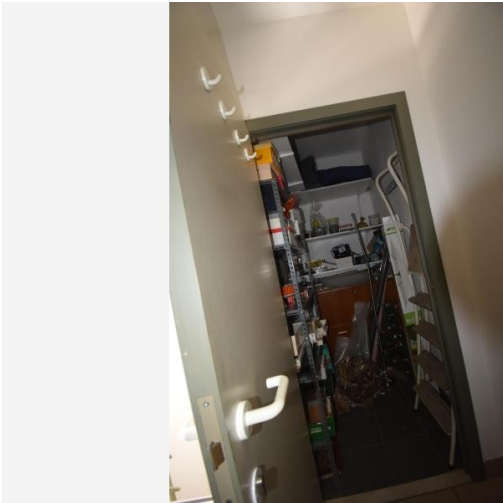
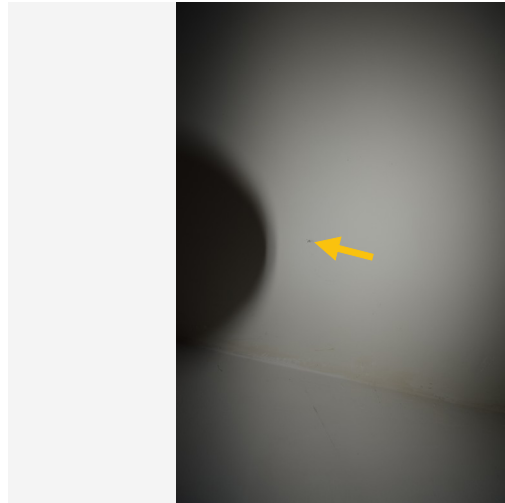
## Fiche 12: Pleisterwerk - Plafonds (Berging op hal)

Geen asbest

| Opmerking | Aparte ruimte op gemene hal (V7). |

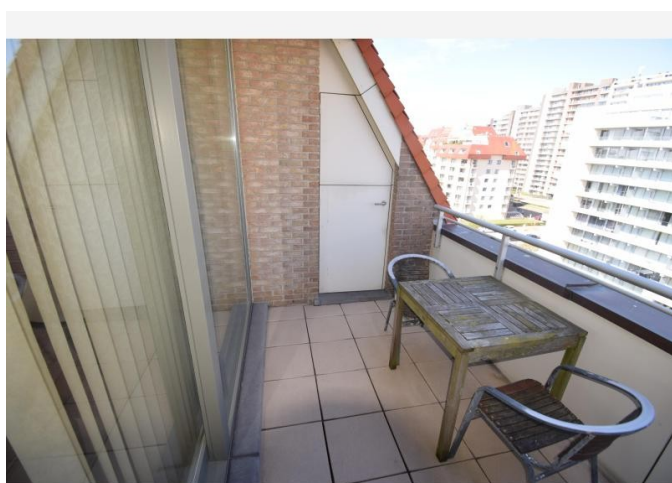
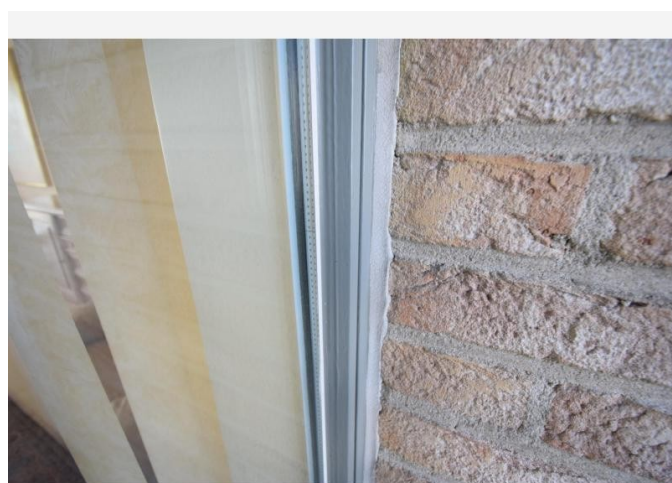
### Fiche 13: Zachte verende silicone - Schrijnwerk

| Beschrijving | Notitie | Terug te vinden op plannen |
|---|---|---|
| Fiche 13: Zachte verende silicone - Schrijnwerk | Zachte verende, niet-asbestverdachte silicone bij alle ramen/deuren/garagepoorten. | - |

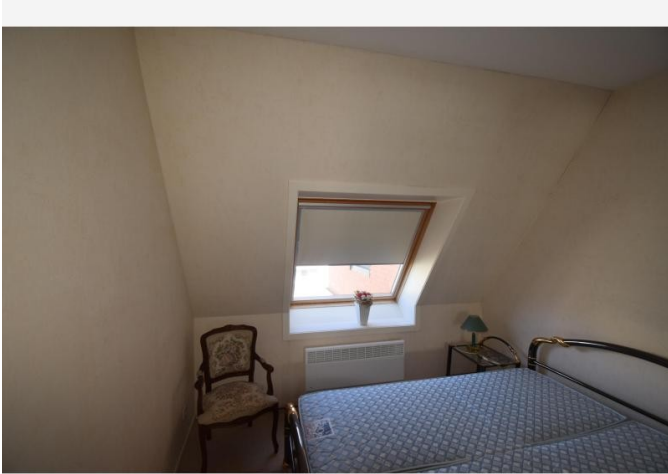
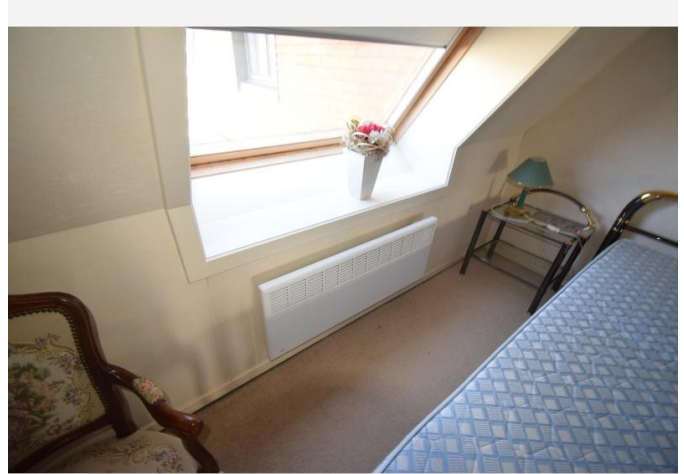
## Fiche 14: Elektrische (water)verwarming (Bouwjaar ongekend)

| Beschrijving | Notitie | Terug te vinden op plannen |
|---|---|---|
| Fiche 14: Elektrische (water)verwarming (Bouwjaar ongekend) | <p>De entiteit is verwarmd met elektrische verwarmingselementen.</p> <p>Er is tevens een elektrische boiler aanwezig.</p> <p>Geen stookketel aanwezig in dit appartement.</p> <p>- Het bouwjaar en/of de technische gegevens van deze decentrale verwarmingselementen konden niet worden waargenomen.</p> <p>Asbestverdachte materialen (bv: pakkingen, asbestkoord, verbindingen voor buizen of kanalen, brandwerende materialen, etc) kunnen bijgevolg in de toestellen aanwezig zijn. Er werd geen destructief onderzoek gesteld op de toestellen.</p> | Plan 1.5: Grondplan - Berging op gemene hal (V7) |

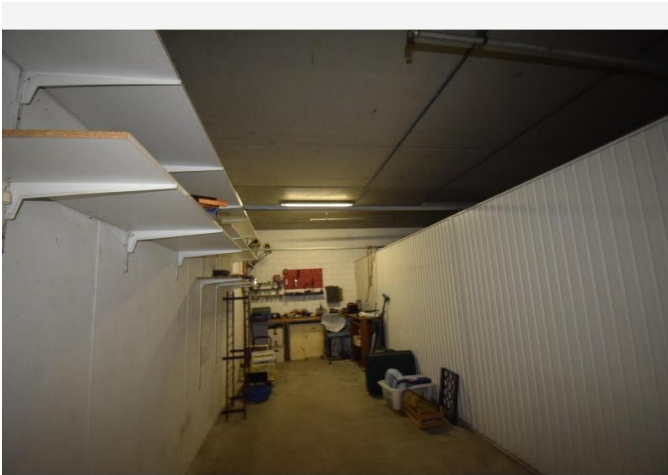
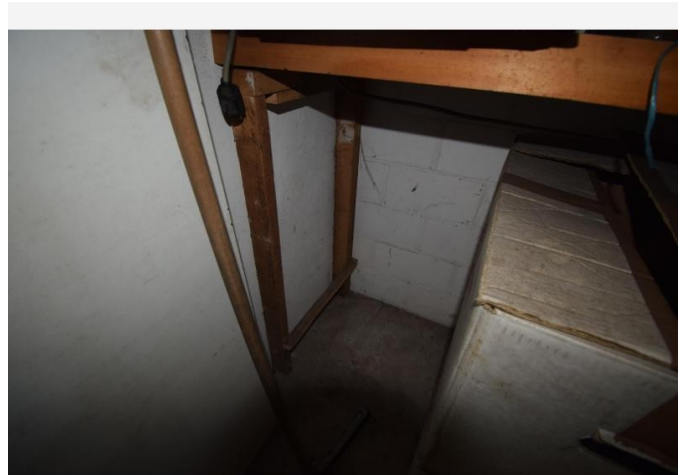
## Fiche 16: Geen pleisterwerk aanwezig - Garagebox

| Beschrijving | Notitie | Terug te vinden op plannen |
|---|---|---|
| Fiche 16: Geen pleisterwerk aanwezig - Garagebox | Muren/vloer/plafond in metselwerk en beton in garagebox. | Plan 1.6: Grondplan - Dubbele garagebox |

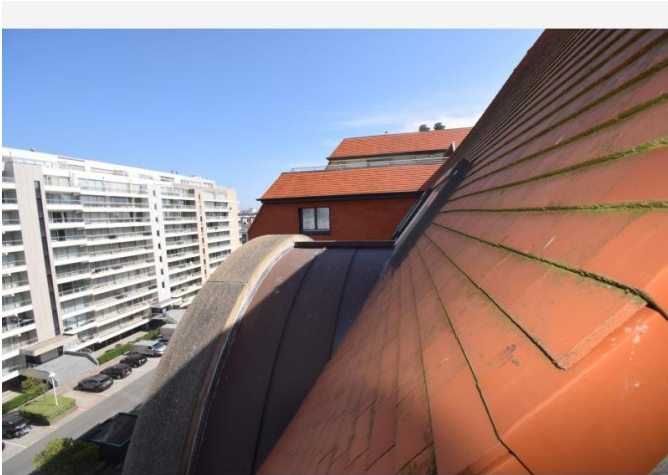
## Fiche 17: Geen materialen onder de dakbedekking (In privaat gedeelte)

| Beschrijving | Notitie | Terug te vinden op plannen |
|---|---|---|
| Fiche 17: Geen materialen onder de dakbedekking (In privaat gedeelte) | <p>Daken/onderdaken onderdeel van de gemeenschappelijke delen.</p> <p>Zullen dus voor attest gemene delen moeten geïnspecteerd worden.</p> | Plan 1.5: Grondplan - Berging op gemene hal (V7) |
