# Asbestinventarisatetest

Doornboomstraat 3, 2300 Turnhout

Attestnummer : 20260510-000153.000

**Asbestveilig** (maar niet asbestvrij)

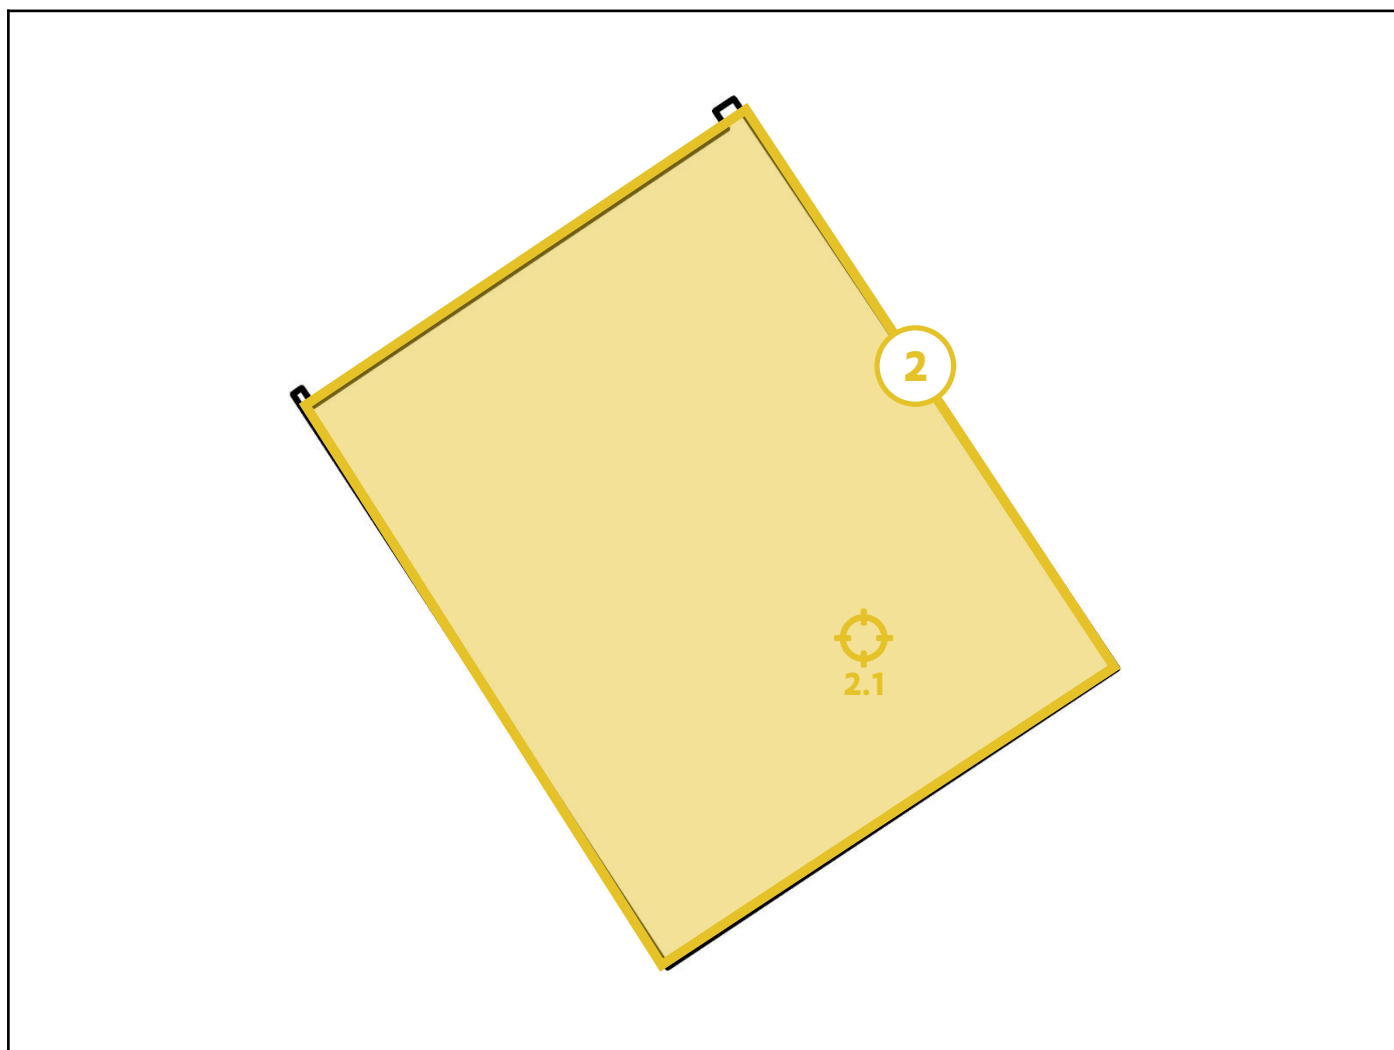
## Plan 1.9: Dak

Beschrijving	Type	Actie
2. Onderdak woning (staalname)	Asbestmateriaal	Zorgvuldig beheren
2.1 Code: 5	Puntmonster	-

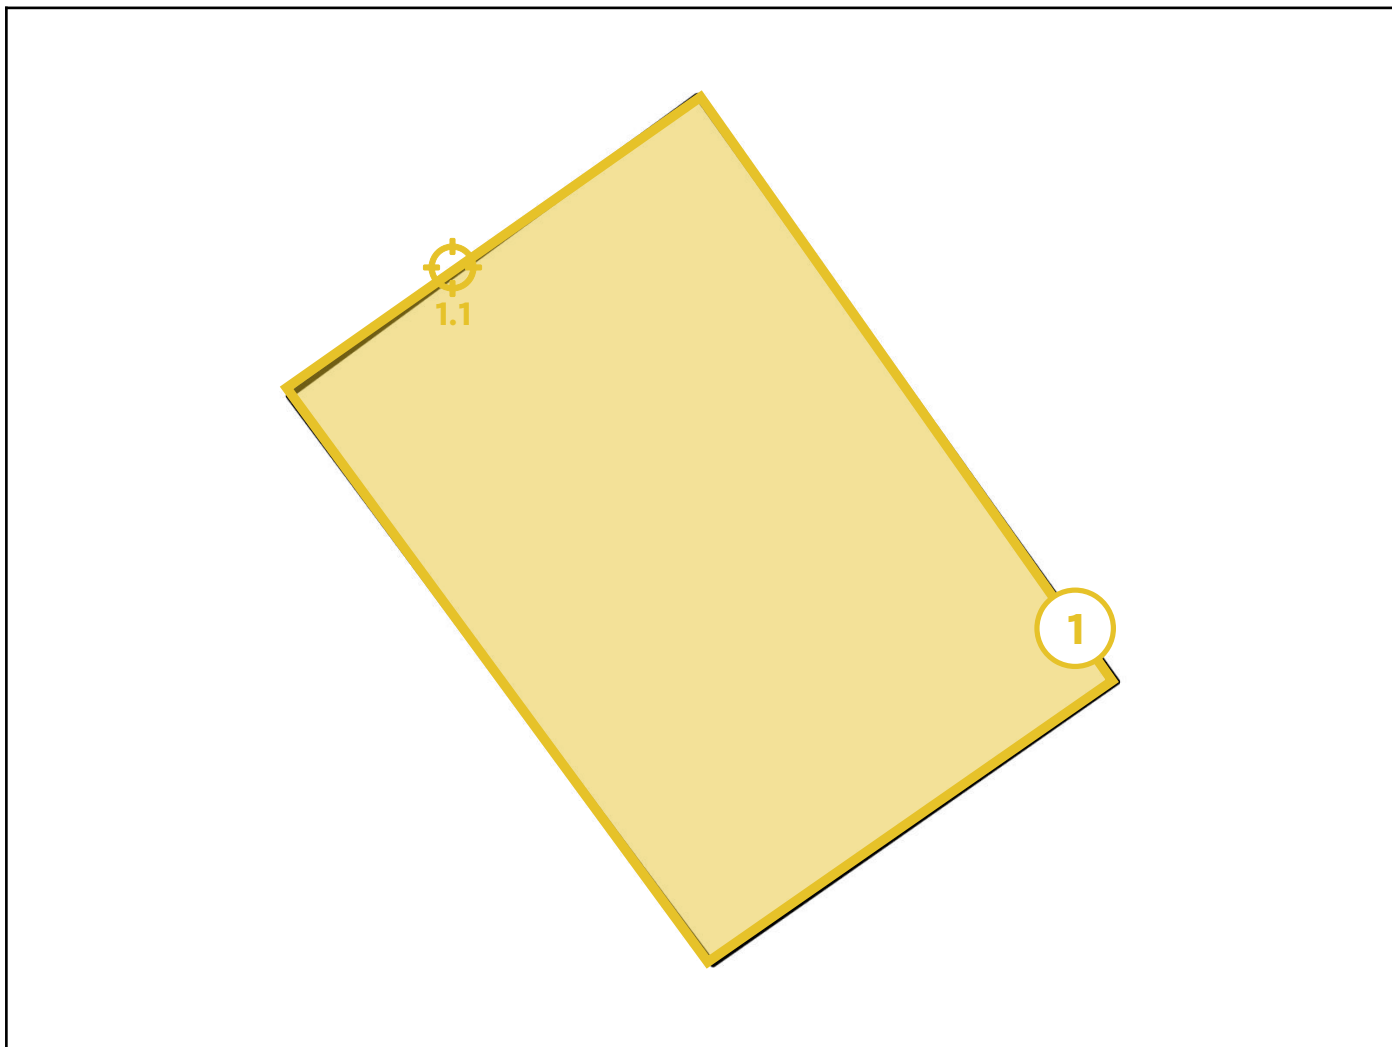
## Plan 3.1: Tuinhuis

Beschrijving	Type	Actie
1. Onderdak tuinhuis (staalname)	Asbestmateriaal	Zorgvuldig beheren
1.1 Code: 7	Puntmonster	-

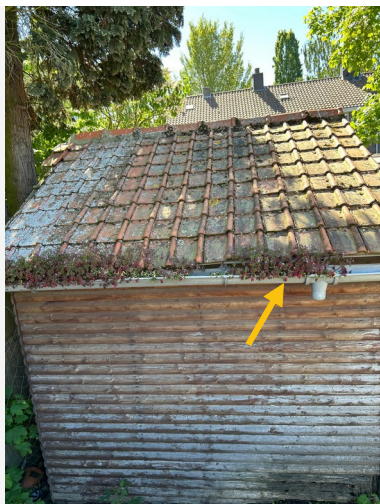
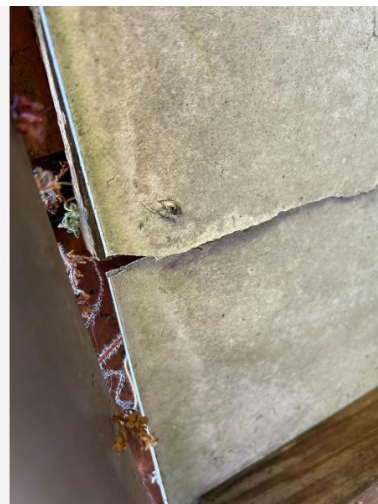
Het asbestmateriaal valt onder de mijlpaal van 2040.

Zorgvuldig beheren

Eindbeoordeling materiaalrisico	Zeer laag materiaalrisico en/of zeer lage kans op vezelvrijgave
Opmerking	onderdakplaten zitten tussen de dakbedekking en constructiebalken

Gebondenheid	Categorie 1: hechtgebonden in oorsprong
Asbestsoort (vezeltype)	Alleen chrysotiel aanwezig
Asbestconcentratie	Laag (< 50%)
Afschermingsgraad van het gehele materiaal	Stootvaste afscherming of omkasting
Toestand van het materiaal	Onbeschadigd, niet verweerd

#	Type	Referentie	Resultaat
1.1	Puntmonster	7	Chrysotiel

Beschrijving	Onderdak tuinhuis (staalname)
Omgeving	Binnen
Primaire drager	Schuin dak
Asbestmateriaal	Plaat, paneel, tablet - Type Menuiserite
Bindmiddel van asbestmateriaal	Cement
Gebondenheid op basis van bindmiddel	Hecht
Hoeveelheid (oppervlakte - dikte - aantal)	<ul style="list-style-type: none"> <li>• 10,00 m<sup>2</sup> - 1,00 cm - 1 stuk</li> </ul>
Totaal volume	0,10 m <sup>3</sup>
Eenvoudig bereikbaar	<p>Nee</p> <ul style="list-style-type: none"> <li>• Het asbestmateriaal is bedekt (uitgezonderd laag verf, coating, behang, kunststof, textiel) en het wegnemen van het bedekkende materiaal kan niet zonder het bedekkende materiaal te beschadigen.</li> </ul>
Bevestigingswijze	<ul style="list-style-type: none"> <li>• Geklemd</li> </ul>
Identificatiemethode	Een monstername door de asbestdeskundige met laboanalyse door een asbestlabo.
Destructieve handeling voor identificatie	Nee
Opmerking	<p>De vermelde oppervlaktes, diktes en volumes betreffen een beredeneerde schatting. Er worden geen rechten verleend aan deze oppervlaktes/diktes/volumes.</p> <p>Deze handeling is een steekproef, er is geen garantie dat het volledige dak met éénzelfde materiaal is opgebouwd. Dit kan enkel via destructief onderzoek vastgesteld worden.</p>

- Zorg voor een veilig beheer en verwijder dit asbestmateriaal wanneer het bij werken eenvoudig bereikbaar wordt. Controleer de toestand jaarlijks op wijzigingen.

- Eenvoudige handelingen: mag via doe-het-zelf of door werknemer(s) met opleidingsattest eenvoudige handelingen  
Opgeleid personeel

(dak werker met 8u basisopleiding asbest) indien de platen eenvoudig te verwijderen zijn zonder kans op breken kan dit via doe-het-zelf of door werknemer(s) met opleidingsattest eenvoudige handelingen; Dek de zoldervloer af met plastic folie . Standaard dragen van de nodige wegwerp beschermingsmiddelen FFP 3 masker , handschoenen en tyvec CAT III type 5-6 , afspoelbaar schoeisel Verwijder de dakpannen. Fixeer het plaatmateriaal , de asbesthoudende platen één voor één en in hun geheel verwijderen. Niet gooien, niet breken. Verwijder onder verneveling of tussentijds voldoende bevochtigen tijdens de volledige duur van de werken. Dubbel verpakken in plastic folie , luchtdicht verpakken of plaats in container met asbestbag. Reinig Nadien de draagstructuur met vochtige doeken (+stofzuiger met absoluut filter kan niet gehoord worden dus voor een particulier niet mogelijk .) Alle werknemer(s) moeten wel beschikken over een opleidingsattest eenvoudige handelingen 8u. Een vastgesteld asbesthoudend onderdak mag niet definitief

ingesloten worden, dit dient verplicht verwijderd te worden als het bij werken bereikbaar wordt. (vb bij vernieuwen van de dakbedekking onderdak mee verwijderen) Voor hechtgebonden toepassingen: Bij verwijdering door doe-het-zelf moet men dit afval dubbel en luchtdicht verpakt aandienen bij het gemeentelijk recyclagepark. Men raadpleegt best op voorhand de voorwaarden van het recyclagepark.

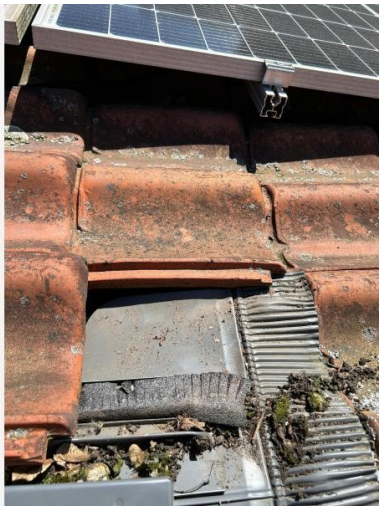
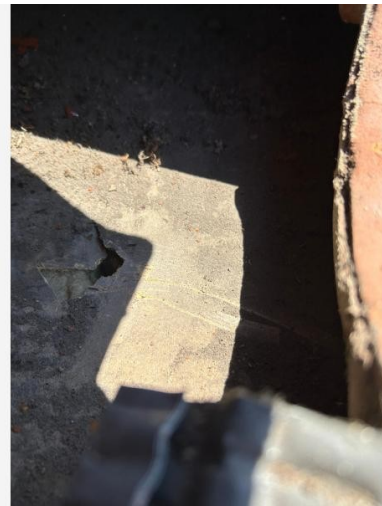
Het asbestmateriaal valt onder de mijlpaal van 2040.

Zorgvuldig beheren

Eindbeoordeling materiaalrisico	Zeer laag materiaalrisico en/of zeer lage kans op vezelvrijgave
Opmerking	onderdakplaten zitten tussen de dakbedekking en constructiebalken

Gebondenheid	Categorie 1: hechtgebonden in oorsprong
Asbestsoort (vezeltype)	Alleen chrysotiel aanwezig
Asbestconcentratie	Laag (< 50%)
Afschermingsgraad van het gehele materiaal	Stootvaste afscherming of omkasting
Toestand van het materiaal	Onbeschadigd, niet verweerd

#	Type	Referentie	Resultaat
2.1	Puntmonster	5	Chrysotiel

Beschrijving	Onderdak woning (staalname)
Omgeving	Binnen
Primaire drager	Schuin dak
Asbestmateriaal	Plaat, paneel, tablet - Type Menuiserite
Bindmiddel van asbestmateriaal	Cement
Gebondenheid op basis van bindmiddel	Hecht
Hoeveelheid (oppervlakte - dikte - aantal)	<ul style="list-style-type: none"> <li>• 50,00 m<sup>2</sup> - 0,50 cm - 1 stuk</li> </ul>
Totaal volume	0,25 m <sup>3</sup>
Eenvoudig bereikbaar	<p>Nee</p> <ul style="list-style-type: none"> <li>• Het asbestmateriaal is bedekt (uitgezonderd laag verf, coating, behang, kunststof, textiel) en het wegnemen van het bedekkende materiaal kan niet zonder het bedekkende materiaal te beschadigen.</li> </ul>
Bevestigingswijze	<ul style="list-style-type: none"> <li>• Geklemd</li> </ul>
Identificatiemethode	Een monstername door de asbestdeskundige met laboanalyse door een asbestlabo.
Destructieve handeling voor identificatie	Nee
Opmerking	<p>De vermelde oppervlaktes, diktes en volumes betreffen een beredeneerde schatting. Er worden geen rechten verleend aan deze oppervlaktes/diktes/volumes.</p> <p>Deze handeling is een steekproef, er is geen garantie dat het volledige dak met éénzelfde materiaal is opgebouwd. Dit kan enkel via destructief onderzoek vastgesteld worden.</p>

- Zorg voor een veilig beheer en verwijder dit asbestmateriaal wanneer het bij werken eenvoudig bereikbaar wordt. Controleer de toestand jaarlijks op wijzigingen.

- Eenvoudige handelingen: mag via doe-het-zelf of door werknemer(s) met opleidingsattest eenvoudige handelingen  
Opgeleid personeel

(dak werker met 8u basisopleiding asbest) indien de platen eenvoudig te verwijderen zijn zonder kans op breken kan dit via doe-het-zelf of door werknemer(s) met opleidingsattest eenvoudige handelingen; Dek de zoldervloer af met plastic folie . Standaard dragen van de nodige wegwerp beschermingsmiddelen FFP 3 masker , handschoenen en tyvec CAT III type 5-6 , afspoelbaar schoeisel Verwijder de dakpannen. Fixeer het plaatmateriaal , de asbesthoudende platen één voor één en in hun geheel verwijderen. Niet gooien, niet breken. Verwijder onder verneveling of tussentijds voldoende bevochtigen tijdens de volledige duur van de werken. Dubbel verpakken in plastic folie , luchtdicht verpakken of plaats in container met asbestbag. Reinig Nadien de draagstructuur met vochtige doeken (+stofzuiger met absoluut filter kan niet gehoord worden dus voor een particulier niet mogelijk .) Alle werknemer(s) moeten wel beschikken over een opleidingsattest eenvoudige handelingen 8u. Een vastgesteld asbesthoudend onderdak mag niet definitief

ingesloten worden, dit dient verplicht verwijderd te worden als het bij werken bereikbaar wordt. (vb bij vernieuwen van de dakbedekking onderdak mee verwijderen) Voor hechtgebonden toepassingen: Bij verwijdering door doe-het-zelf moet men dit afval dubbel en luchtdicht verpakt aandienen bij het gemeentelijk recyclagepark. Men raadpleegt best op voorhand de voorwaarden van het recyclagepark.

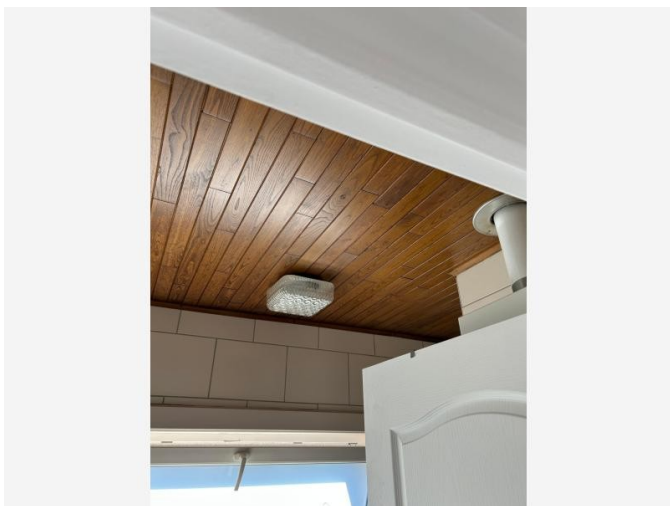
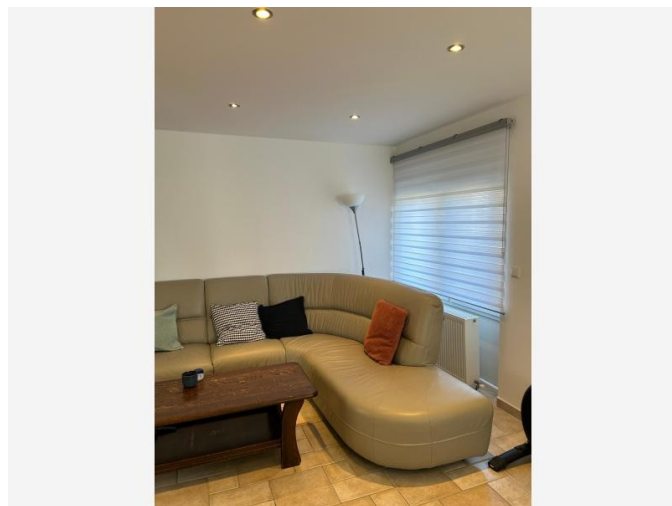
Plafonds zijn afgewerkt met valse plafonds in plaatmateriaal. Het is niet duidelijk of er pleisterwerk of ander verdacht asbestmateriaal aanwezig is achter / op deze valse plafonds, het is aangewezen om bijkomend onderzoek uit te voeren bij werken. Zonder destructieve handeling is het niet mogelijk om na te gaan of er asbesthoudende materialen aanwezig zijn achter de plafond afwerking. Als bij sloop of renovatie blijkt dat er achter deze plafonds nog pleisterwerk of asbest verdachte toepassingen aanwezig zijn, moet dit bemonsterd worden.

Basis voor advies	De asbestdeskundige beoordeelt het materiaal als niet-asbestverdacht.
-------------------	---

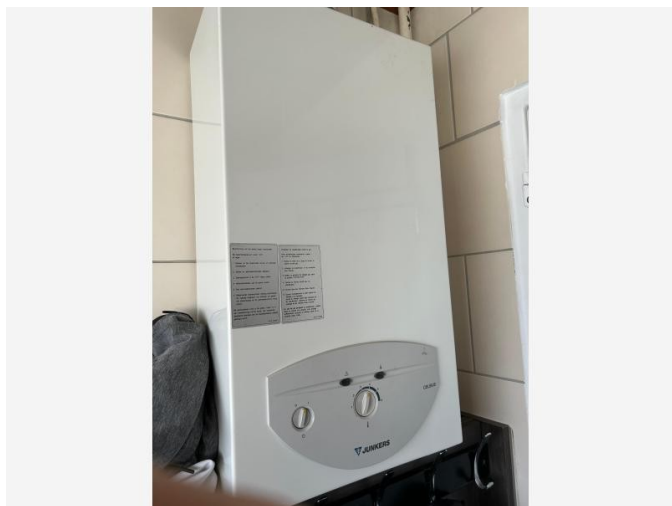
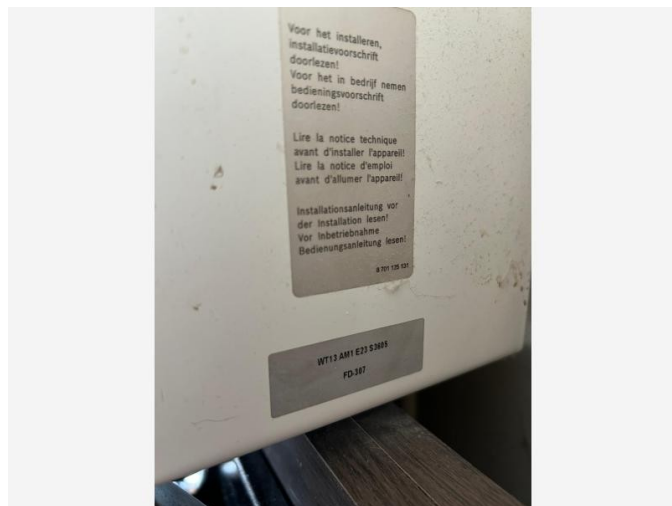
Bouwjaar 2003 (niet verdacht)

<b>Basis voor advies</b>	De asbestdeskundige beoordeelt het materiaal als niet-asbestverdacht.
--------------------------	---

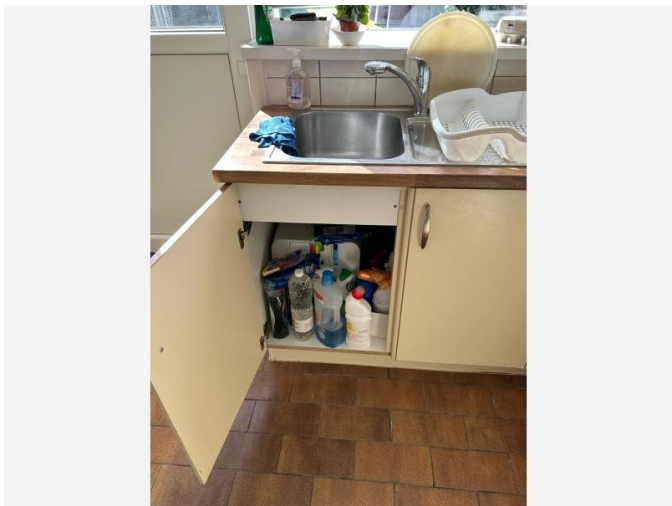
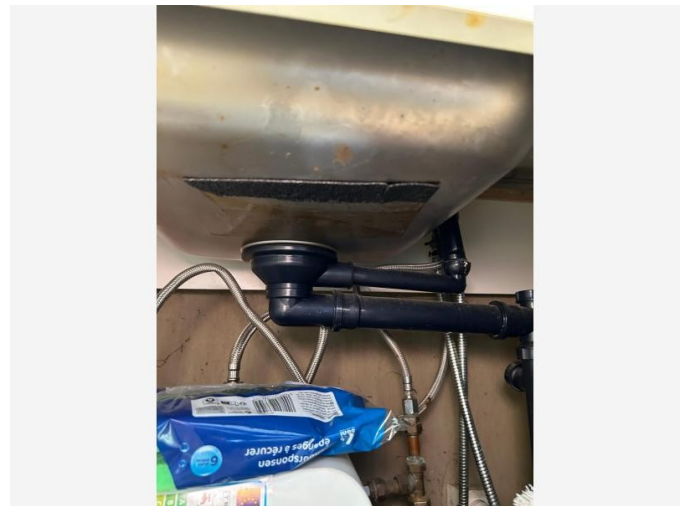
Geen asbest

#	Type	Referentie	Resultaat
6.1	Puntmonster	4	Geen asbest

<b>Beschrijving</b>	Ontdreningsplaat spoelbak (monstername)
<b>Omgeving</b>	Binnen
<b>Primaire drager</b>	Sanitaire infrastructuur en uitrusting (toe- en afvoer)
<b>Bindmiddel van materiaal</b>	Bitumen (roofing, teer, asfalt)
<b>Gebondenheid op basis van bindmiddel</b>	Hecht
<b>Hoeveelheid (gewicht - aantal)</b>	<ul style="list-style-type: none"><li>• 1,00 kg - 1 stuk</li></ul>
<b>Totaal gewicht</b>	1,00 kg
<b>Identificatiemethode</b>	Een monstername door de asbestdeskundige met laboanalyse door een asbestlabo.
<b>Destructieve handeling voor identificatie</b>	Nee
<b>Opmerking</b>	<p>Verdachte toepassing werd bemonsterd.</p> <p>De vermelde oppervlaktes, diktes en volumes betreffen een beredeneerde schatting. Er worden geen rechten verleend aan deze oppervlaktes/diktes/volumes.</p>

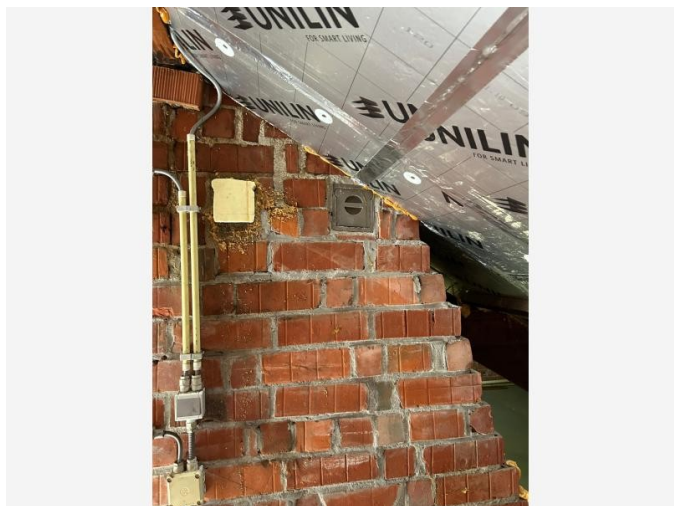
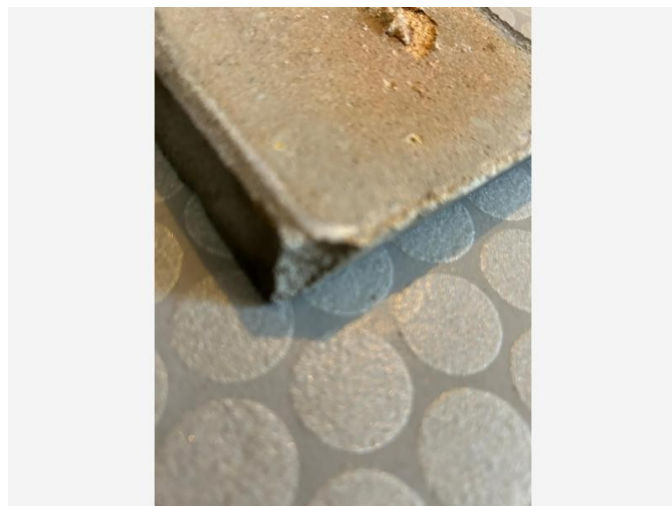
Geen asbest

#	Type	Referentie	Resultaat
7.1	Puntmonster	3	Geen asbest

<b>Beschrijving</b>	Rookluik
<b>Omgeving</b>	Binnen
<b>Primaire drager</b>	HVAC infrastructuur en uitrusting
<b>Bindmiddel van materiaal</b>	Cement
<b>Gebondenheid op basis van bindmiddel</b>	Hecht
<b>Hoeveelheid (gewicht - aantal)</b>	• 2,00 kg - 1 stuk
<b>Totaal gewicht</b>	2,00 kg
<b>Identificatiemethode</b>	Een monstername door de asbestdeskundige met laboanalyse door een asbestlabo.
<b>Destructieve handeling voor identificatie</b>	Nee
<b>Opmerking</b>	De vermelde oppervlaktes, diktes en volumes betreffen een beredeneerde schatting. Er worden geen rechten verleend aan deze oppervlaktes/diktes/volumes.

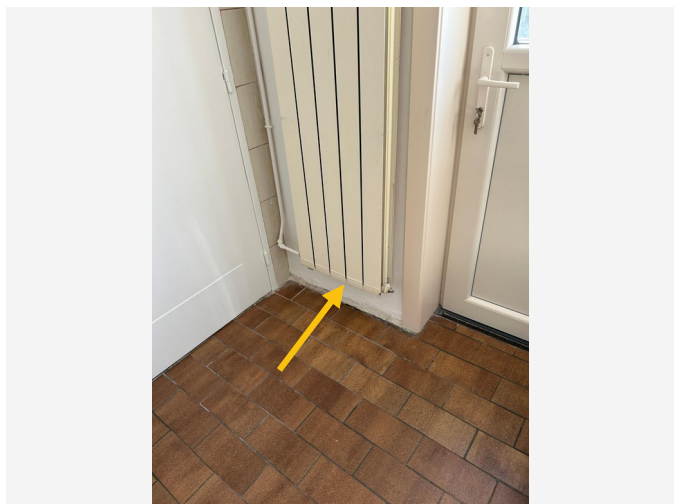
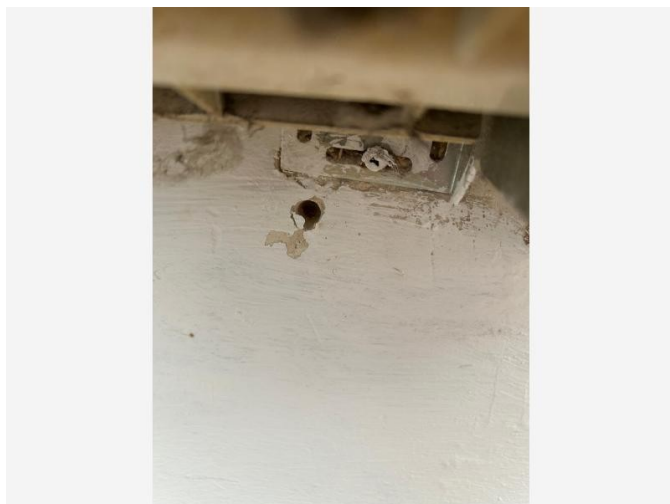
## Fiche 8: Muurpleister

Geen asbest

#	Type	Referentie	Resultaat
8.1	Mengmonster	1	Geen asbest

Beschrijving	Muurpleister
Omgeving	Binnen
Primaire drager	Binnenwand
Bindmiddel van materiaal	Gips - kalk
Gebondenheid op basis van bindmiddel	Niet-hechtgebonden
Hoeveelheid (oppervlakte - dikte - aantal)	• 200,00 m <sup>2</sup> - 1,00 cm - 1 stuk
Totaal volume	2,00 m <sup>3</sup>
Identificatiemethode	Een monstername door de asbestdeskundige met laboanalyse door een asbestlabo.
Destructieve handeling voor identificatie	Nee
Opmerking	<p>Volgens het inspectieprotocol is een monstername van het pleisterwerk verplicht om dit te identificeren als niet-asbesthoudend.</p> <p>Locatie staalnames: individuele ruimte: slaapkamer / natte ruimte: keuken / stookplaats: geen pleister / traphal: gelijkvloers</p> <p>De vermelde oppervlaktes en volumes betreffen een beredeneerde schatting. Er worden geen rechten verleend aan deze oppervlaktes/volumes. De dikte is een schatting die voorkomt uit de monsterplaatsen en is daarom niet altijd representatief.</p>

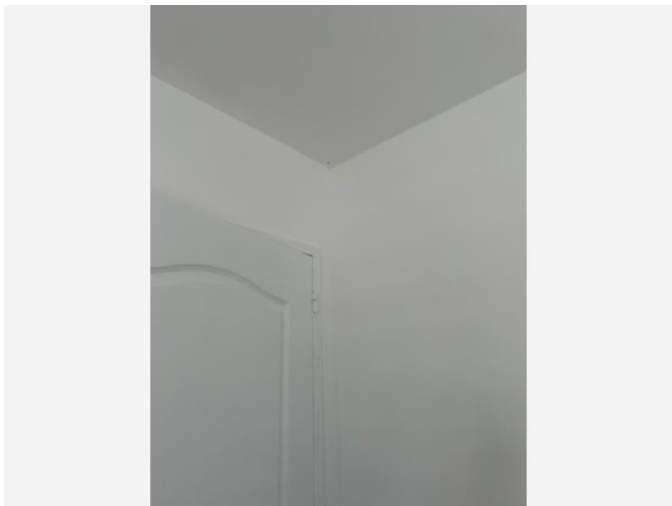
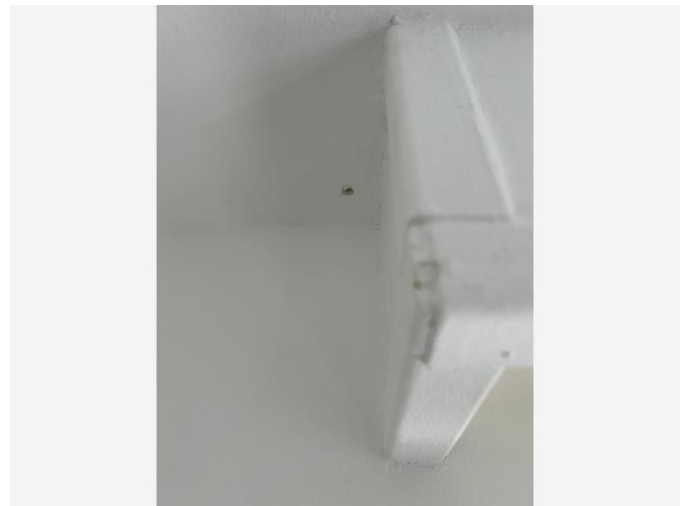
## Fiche 9: Plafondpleister

Geen asbest

#	Type	Referentie	Resultaat
9.1	Mengmonster	2	Geen asbest

Beschrijving	Plafondpleister
Omgeving	Binnen
Primaire drager	Plafond
Bindmiddel van materiaal	Gips - kalk
Gebondenheid op basis van bindmiddel	Niet-hechtgebonden
Hoeveelheid (oppervlakte - dikte - aantal)	• 22,00 m <sup>2</sup> - 1,00 cm - 1 stuk
Totaal volume	0,22 m <sup>3</sup>
Identificatiemethode	Een monstername door de asbestdeskundige met laboanalyse door een asbestlabo.
Destructieve handeling voor identificatie	Nee
Opmerking	<p>Volgens het inspectieprotocol is een monstername van het pleisterwerk verplicht om dit te identificeren als niet-asbesthoudend.</p> <p>Locatie staalnames: individuele ruimte: / natte ruimte: / stookplaats: / traphal:</p> <p>De vermelde oppervlaktes en volumes betreffen een bereedeneerde schatting. Er worden geen rechten verleend aan deze oppervlaktes/volumes. De dikte is een schatting die voorkomt uit de monsterplaatsen en is daarom niet altijd representatief.</p>

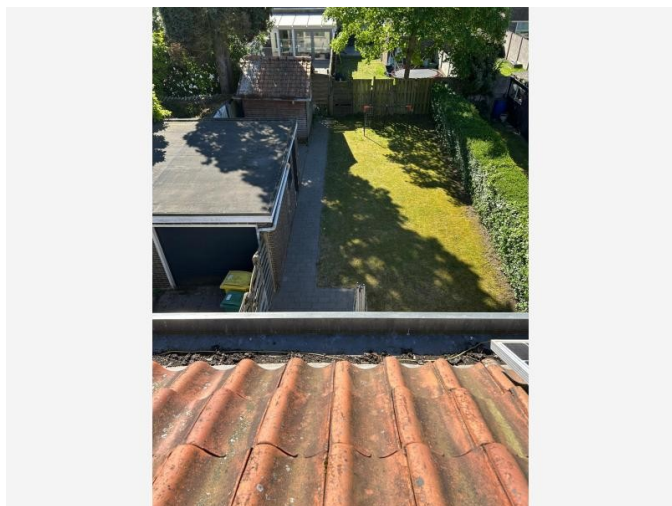
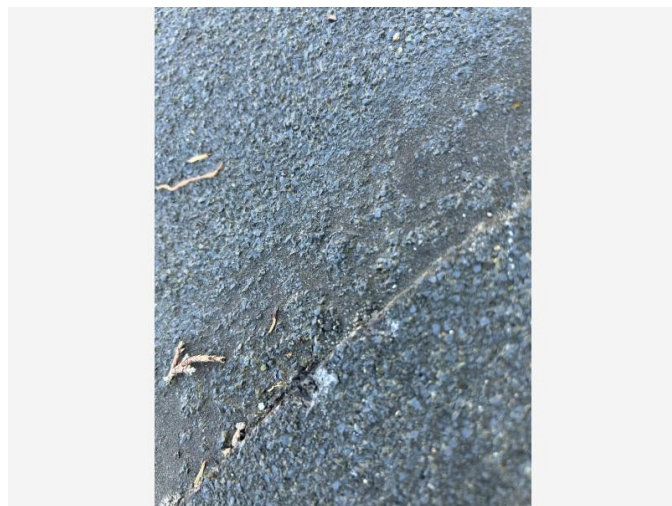
## Fiche 10: Roofing (met staalname)

Geen asbest

#	Type	Referentie	Resultaat
10.1	Puntmonster	6	Geen asbest

Beschrijving	Roofing (met staalname)
Omgeving	Buiten
Primaire drager	Plat dak
Bindmiddel van materiaal	Bitumen (roofing, teer, asfalt)
Gebondenheid op basis van bindmiddel	Hecht
Hoeveelheid (oppervlakte - aantal)	• 16,50 m <sup>2</sup> - 1 stuk
Totale oppervlakte	16,50 m <sup>2</sup>
Identificatiemethode	Een monstername door de asbestdeskundige met laboanalyse door een asbestlabo.
Destructieve handeling voor identificatie	Nee
Opmerking	<p>Er werd een staal genomen aan een uitstekend stuk roofing waardoor de waterdichtheid niet in het gedrang komt.</p> <p>Er kan niet uitgesloten worden dat er onderlagen aanwezig zijn (bij dakwerken extra controle aangewezen)</p> <p>De vermelde oppervlaktes, diktes en volumes betreffen een beredeneerde schatting. Er worden geen rechten verleend aan deze oppervlaktes/diktes/volumes.</p>
