Asbestinventarisatetest

Bierbeekstraat 208, 3360 Bierbeek

Attestnummer : 20260409-000312.000

Niet-asbestveilig

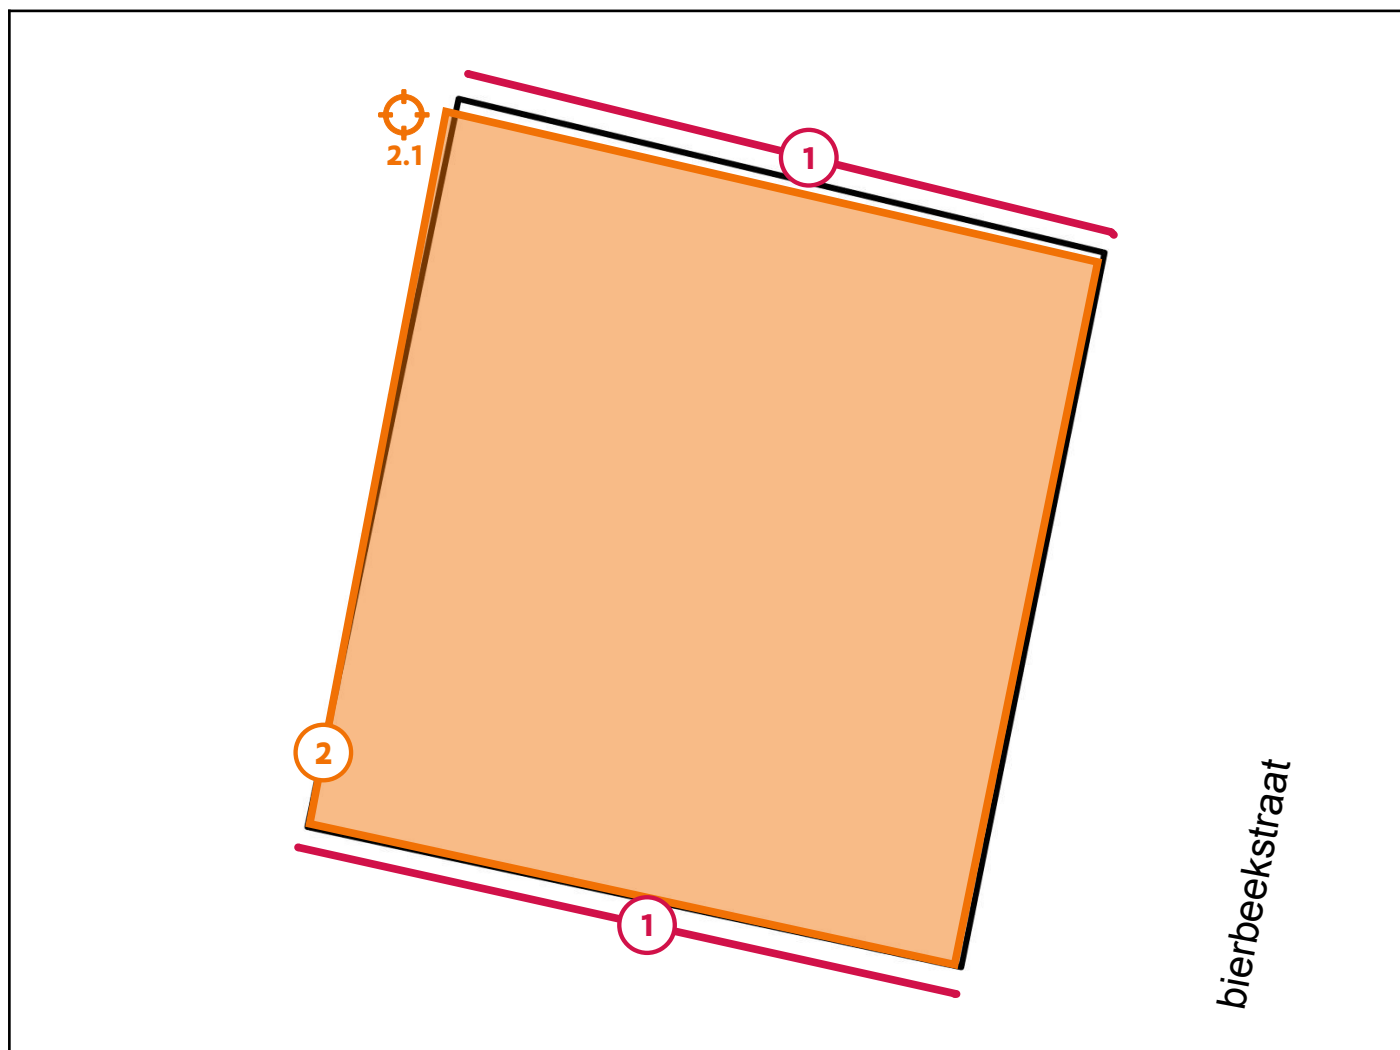
Plan 5.1: Tuinhuis - golfplaten - slib in regengoot

Beschrijving	Type	Actie
1. Mos/sediment in de dakgoot tuinhuis	Asbestmateriaal	Dringend verwijderen
2. Dak bestaande uit golfplaten	Asbestmateriaal	Verwijderen
2.1 Code: Mn3 golfplaten tuinhuis	Puntmonster	-

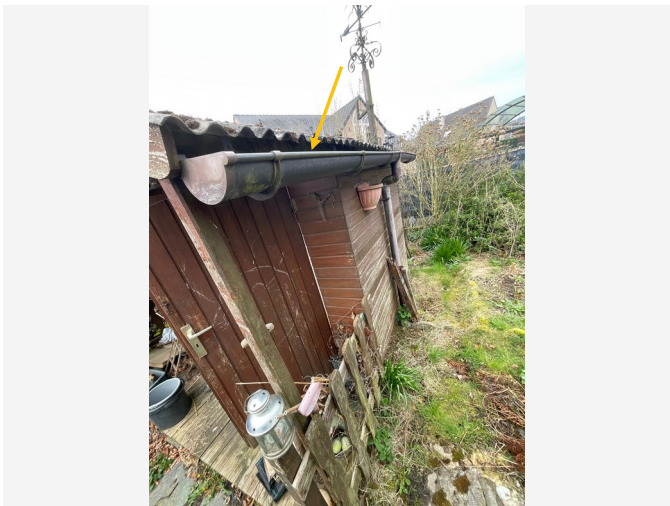
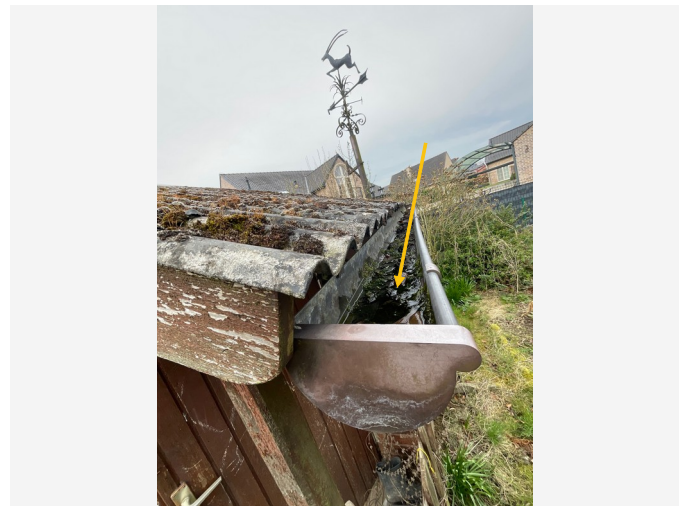
Het asbestmateriaal valt onder de mijlpaal van 2040.

Dringend verwijderen

- Verwijder het asbestafval.

- Eenvoudige handelingen: mag via doe-het-zelf of door werknemer(s) met opleidingsattest eenvoudige handelingen
Verwijder het afval via het riool.

In de zone mogen geen derden en/of minderjarigen aanwezig zijn en moet elke betrokken persoon steeds gepaste persoonlijke beschermingsmiddelen dragen: minimaal een FFP3-mondmasker (EN 149), wegwerpovertuig met kap (minimaal Cat III, type 5/6), wegwerphandschoenen en overschoenen of afspoelbaar schoeisel.

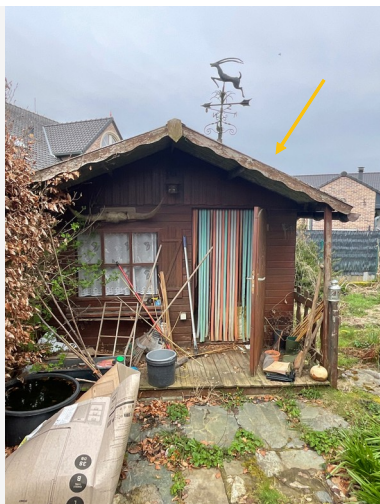
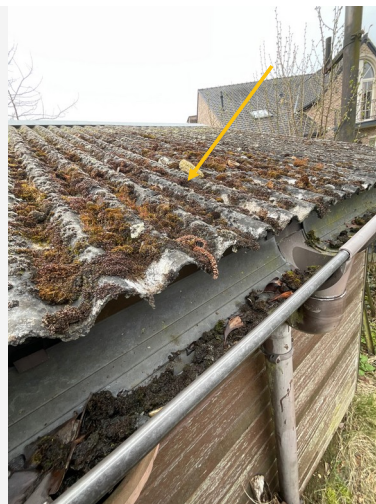
Het asbestmateriaal valt onder de mijlpaal van 2034.

Verwijderen

Eindbeoordeling materiaalrisico	Verhoogd materiaalrisico en/of verhoogde kans op vezelvrijgave
---------------------------------	--

Gebondenheid	Categorie 1: hechtgebonden in oorsprong
Asbestsoort (vezeltype)	Alleen chrysotiel aanwezig
Asbestconcentratie	Laag (< 50%)
Afschermingsgraad van het gehele materiaal	Geheel of deels vrij aan de binnenlucht, maar geen contact met binnenluchtstromen
Toestand van het materiaal	Matig beschadigd, matig verweerd

#	Type	Referentie	Resultaat
2.1	Puntmonster	Mn3 golfplaten tuinhuis	Chrysotiel

- Verwijder dit asbestmateriaal zo snel mogelijk. Volg de toestand goed op.
- Hemelwater dat afspoelt van asbestcement daken of gevels kan asbestdeeltjes bevatten. Gebruik het enkel voor gesloten circuits (bv. spoelen toiletten). Reinig na het vervangen van het dak of de gevel de dakgoten en regenwaterput of -ton om asbesthoudend sediment of slib te verwijderen

- Eenvoudige handelingen: mag via doe-het-zelf of door werknemer(s) met opleidingsattest eenvoudige handelingen
Deze toepassing kan door een aannemer die over een opleidingsattest eenvoudige handelingen beschikt of door een particulier (doe-het-zelf), verwijderd worden indien er geen verhoogd risico op vrijgave van asbestvezels (max. concentratie 0,01 vezels/cm³ - CODEX Art. VI.3-54) ontstaat en de toepassing voorafgaand wordt gefixeerd/bevochtigd; de individuele elementen zonder machinale werktuigen (boormachine, slijpschijf, hogedrukreiniger,...) en zonder breken of gooien een voor een losgemaakt worden; en ten slotte dubbel en luchtdicht verpakt weggevoerd worden naar een erkend afvalpunt (recyclagepark).

- Eenvoudige handelingen: enkel door erkend asbestverwijderaar
Deze toepassing kan enkel door een erkende asbestverwijderaar verwijderd worden omdat er hier automatisch een verhoogd risico op vrijgave van asbestvezels (max. concentratie 0,01 vezels/cm³ - CODEX - Art. VI.3-54) ontstaat. (Bron: VLAREM II: 6.4.0.1 par1, par2 en par3). Een erkend asbestverwijderaar moet ingeschakeld worden voor deze toepassingen die niet (kunnen) worden verwijderd door de couveuzemethode, door hermetische zone of door de materialen beschreven in Vlarem II, art. 6.4.0.1 par2. (Bron: Leidraad bij het Inspectieprotocol)

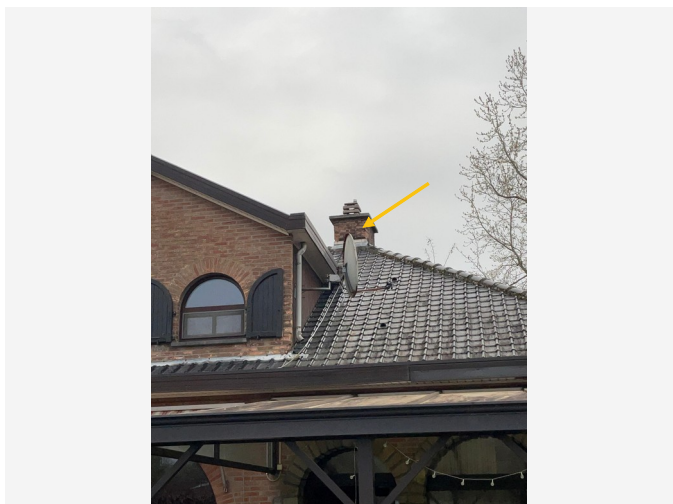
Tijdelijke beperking

Reden: Het te onderzoeken materiaal situeert zich hoger dan 3,50 m te rekenen vanaf een veilige ondergrond

Uitleg van de asbestdeskundige: De schouw bevat binnenin mogelijk een asbestcement rookgaskanaal. Laat dit onderzoeken bij eventuele werken.

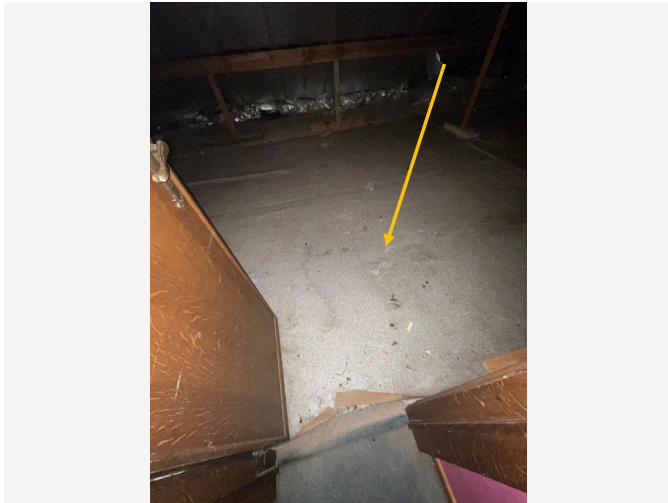
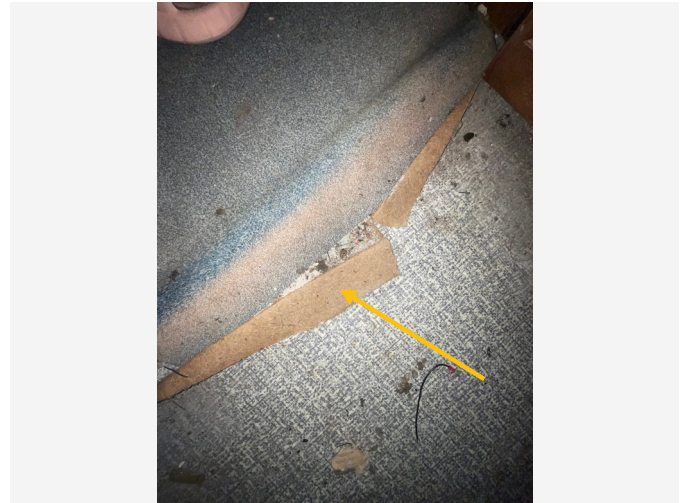
Niet-asbestverdacht vloerzeil

Inspectie van de onderliggende lagen niet mogelijk zonder uitbreiding naar een destructief onderzoek.

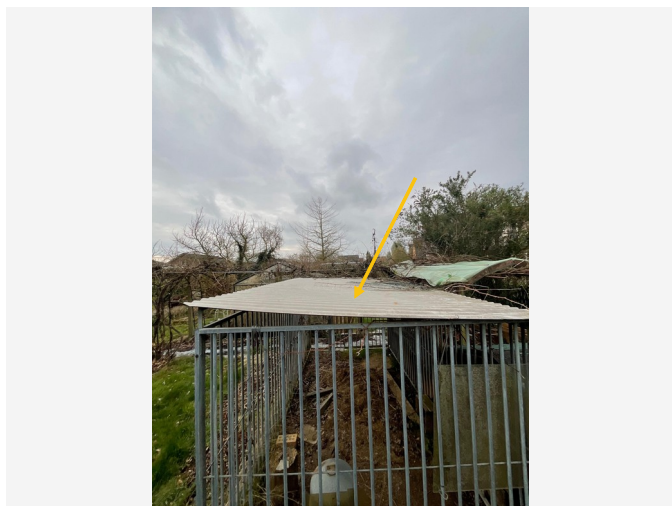
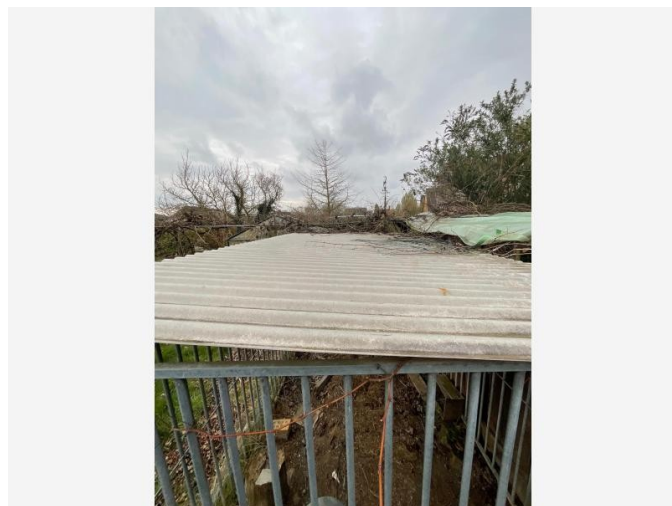
Steeldeck is een geprofileerde staalplaat

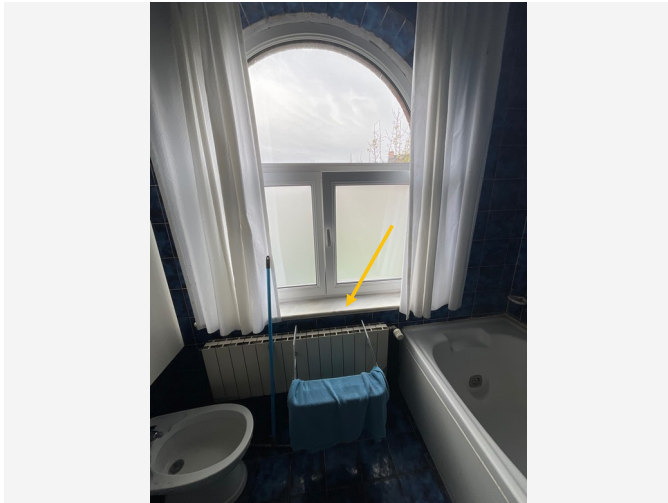
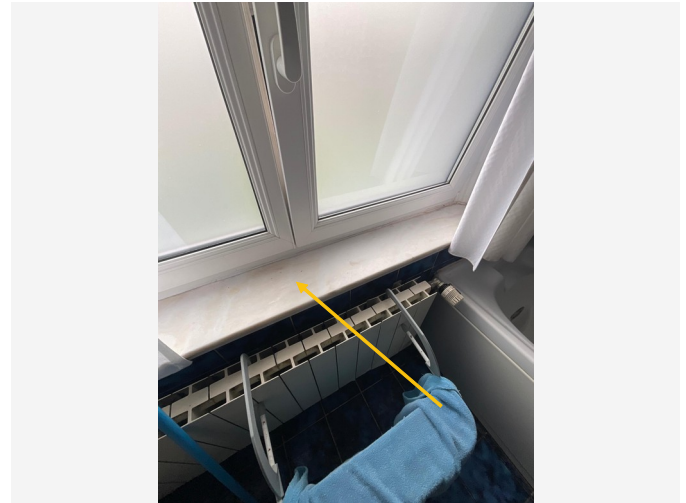
De vensterbanken zijn van natuursteen.

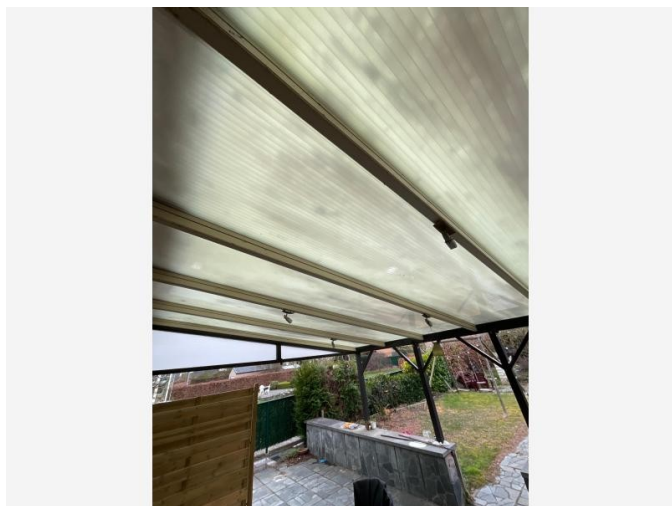
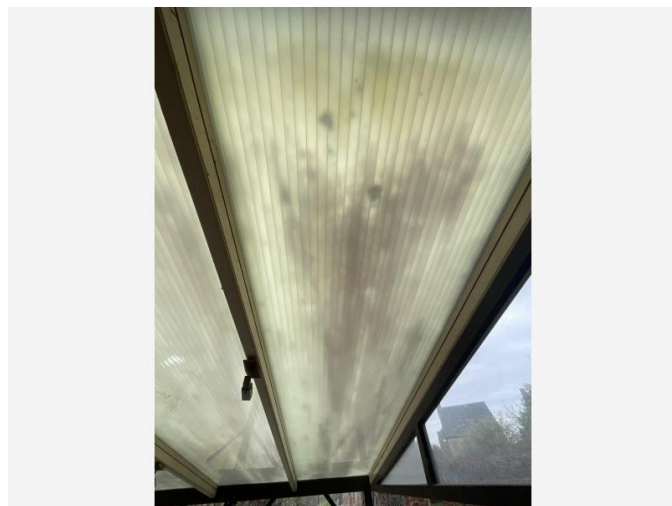
Veranda dakplaten uit Polycarbonaat

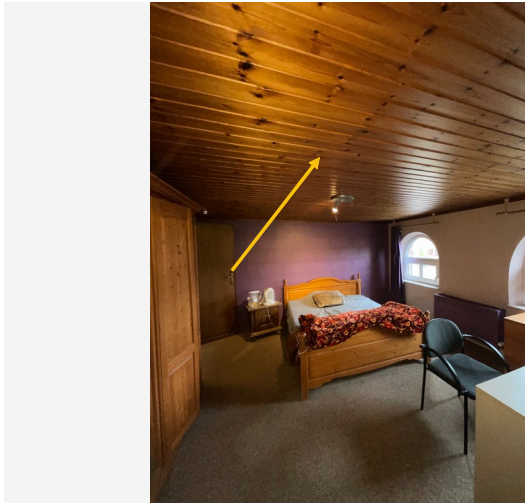
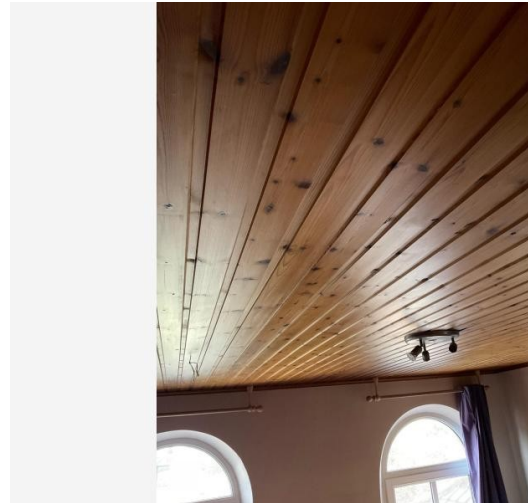
- Wanden & Plafonds vervaardigd uit houten/kunststof Klikpanelen. (niet-asbestverdacht)
- Mogelijk asbesthoudende materialen aanwezig achter de constructie
- Aanvullend destructief onderzoek uit te voeren.

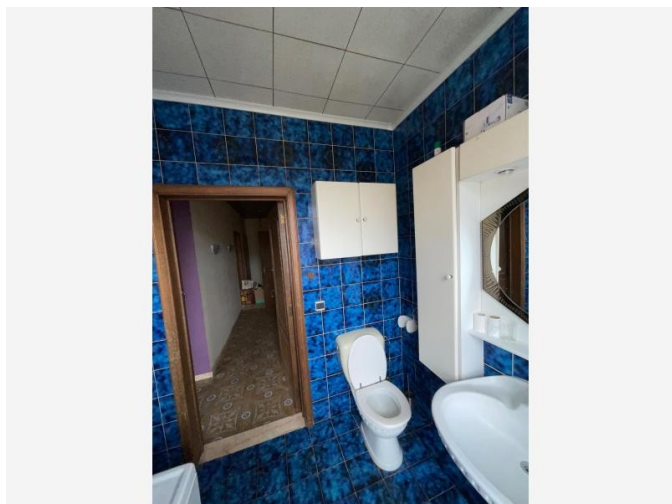
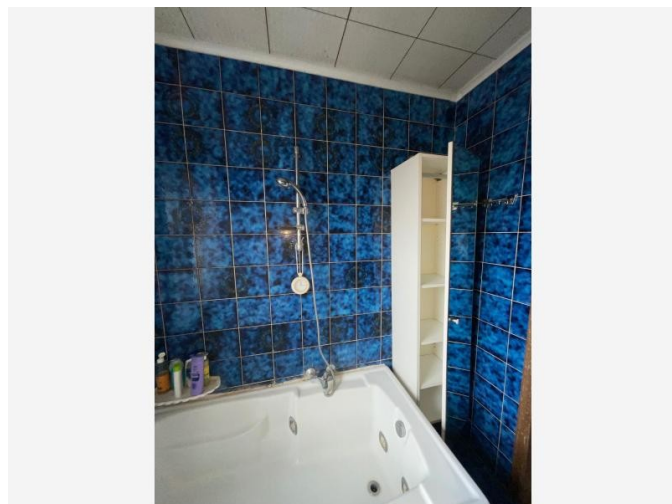
Binnenwanden en/of plafonds afgewerkt met een intacte laag faiencetegels zonder zichtbare beschadigingen. Inspectie van de onderliggende lijmlaag is niet mogelijk zonder uitbreiding naar een destructief onderzoek.

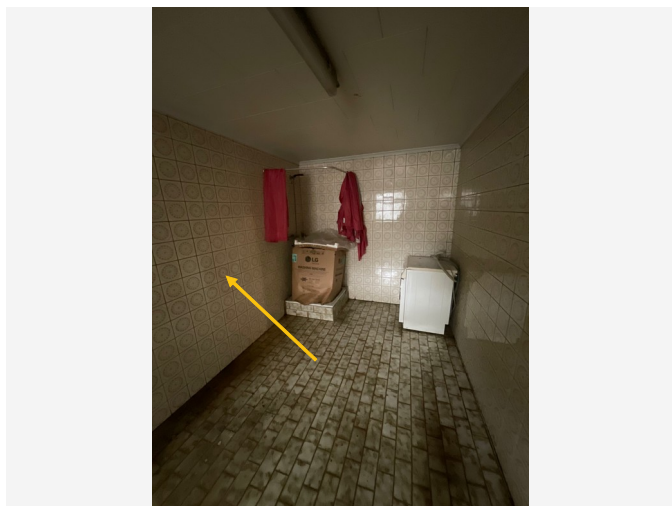
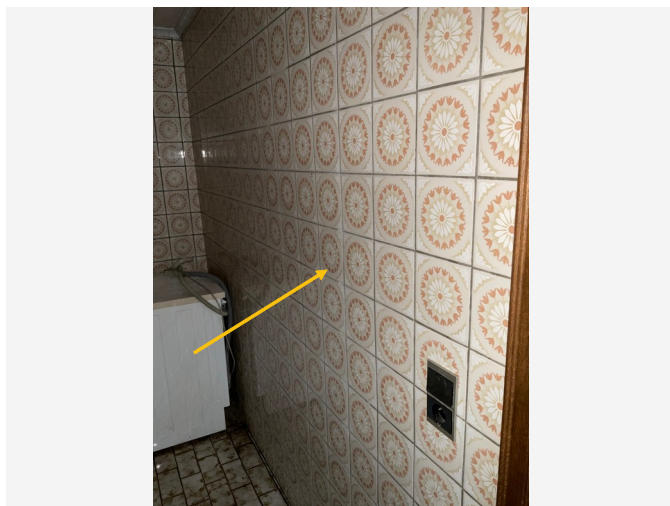
Binnenwanden en/of plafonds afgewerkt met een intacte laag faiencetegels zonder zichtbare beschadigingen. Inspectie van de onderliggende lijmlaag is niet mogelijk zonder uitbreiding naar een destructief onderzoek.

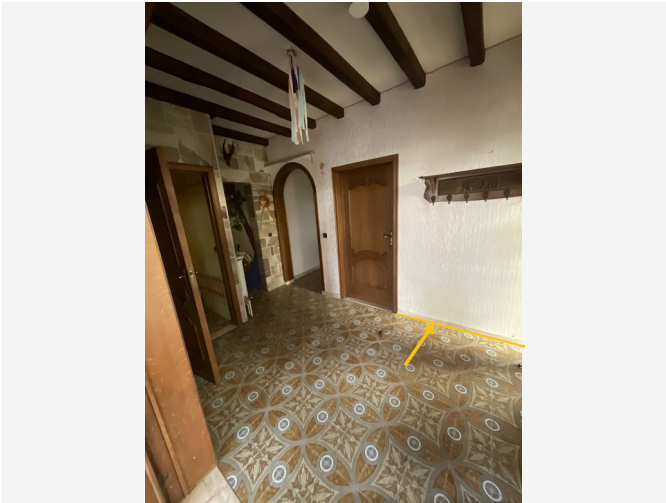
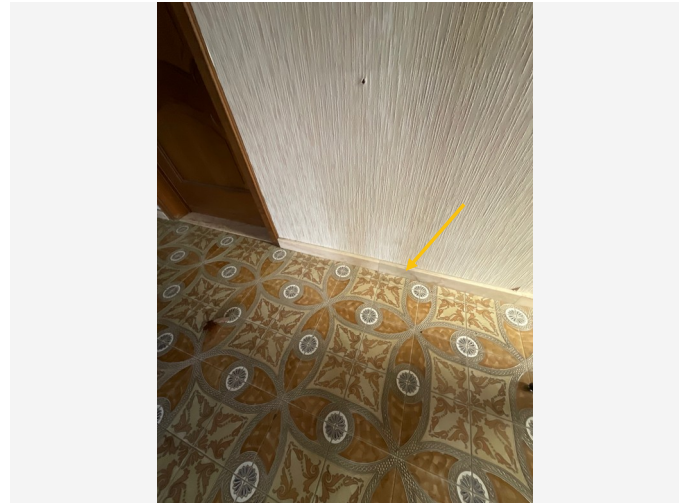
Plinten werden soms verlijmd met asbesthoudende lijm. Bij werken, laat dit onderzoeken.

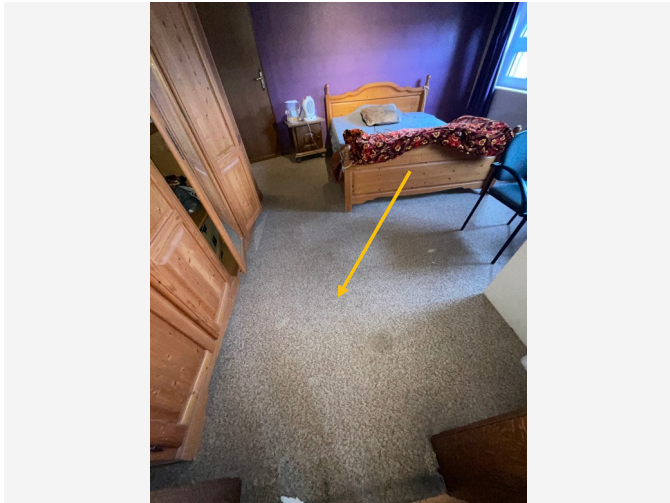
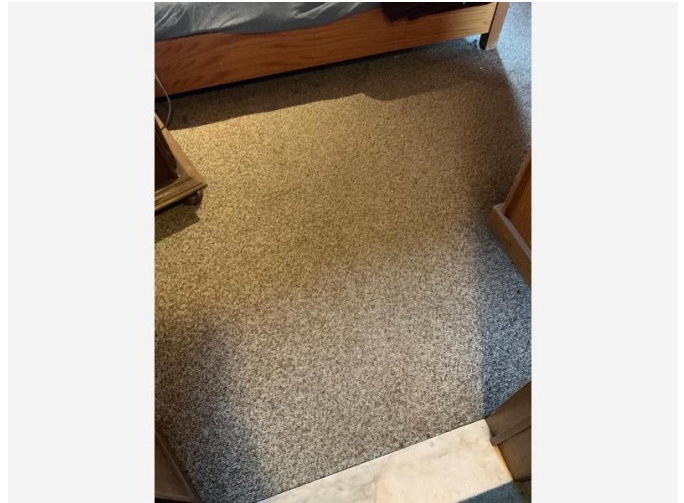
Het tapijt is niet verdacht. Inspectie van eventuele onderliggende lagen is niet mogelijk zonder uitbreiding naar een destructief onderzoek.

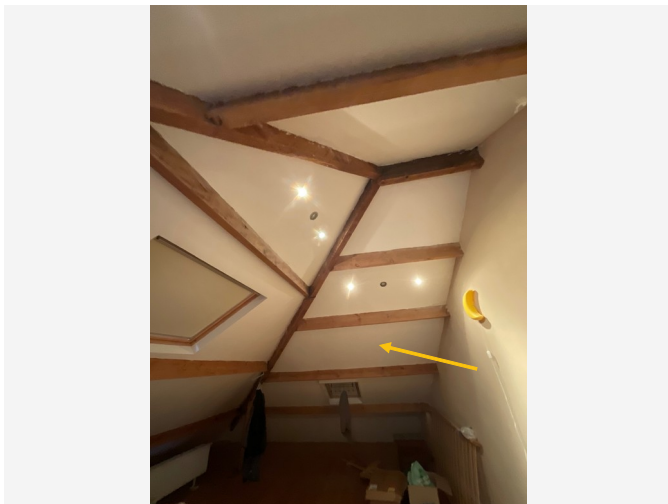
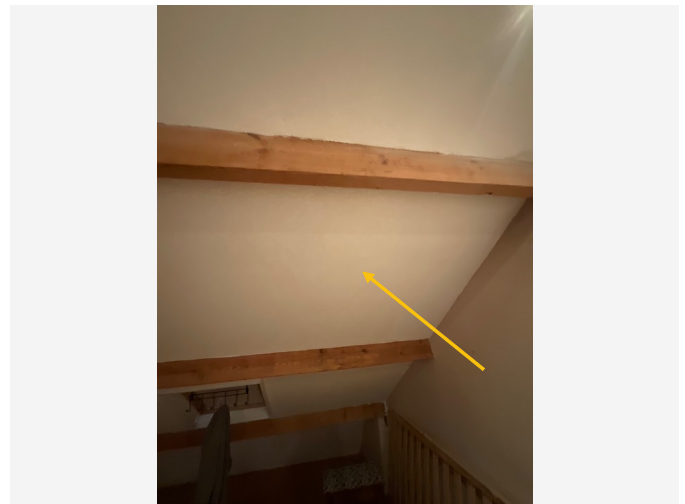
- wanden en/of plafonds vervaardigd uit gipsplaten.
- Mogelijk asbesthoudende materialen achter de constructie aanwezig .
- Mogelijk asbesthoudende afsmeerlaag tussen de platen. (afsmeerlaag niet waarneembaar)
- Aanvullend destructief onderzoek uit te voeren.
